**รายงานผลการปฏิบัติตามมาตรการป้องกัน  
และแก้ไขผลกระทบสิ่งแวดล้อม  
และมาตรการติดตามตรวจสอบคุณภาพสิ่งแวดล้อม**

**โครงการลุมพินี วิลล์ จรัญ - ไฟฉาย**

**ฉบับประจำเดือนกรกฎาคม ถึงเดือนธันวาคม พ.ศ.2567**

**(ระยะก่อสร้าง)**

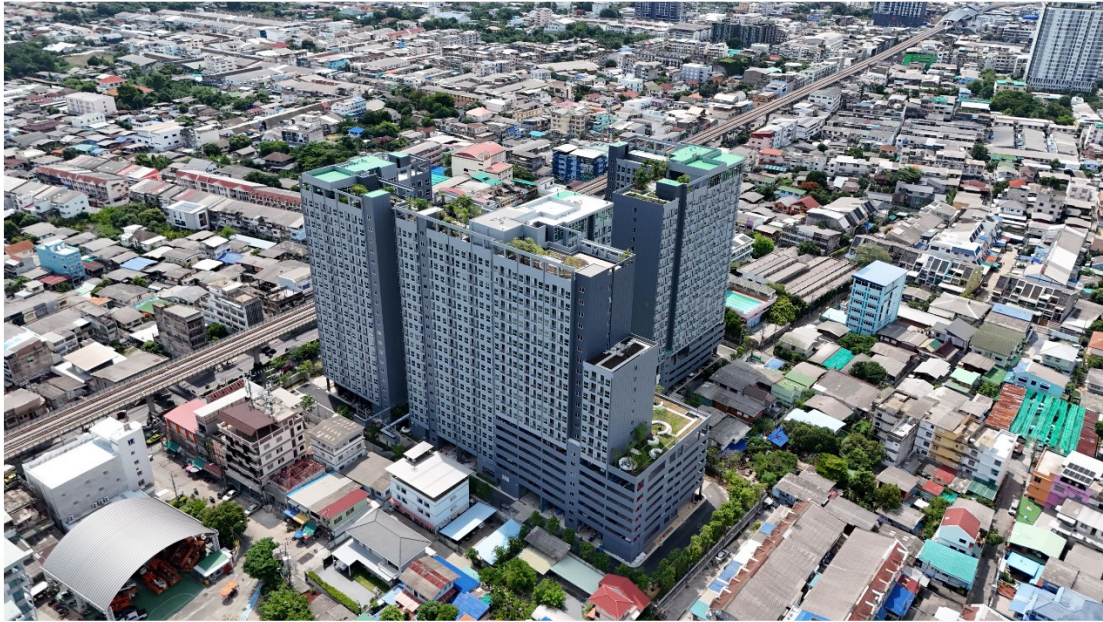
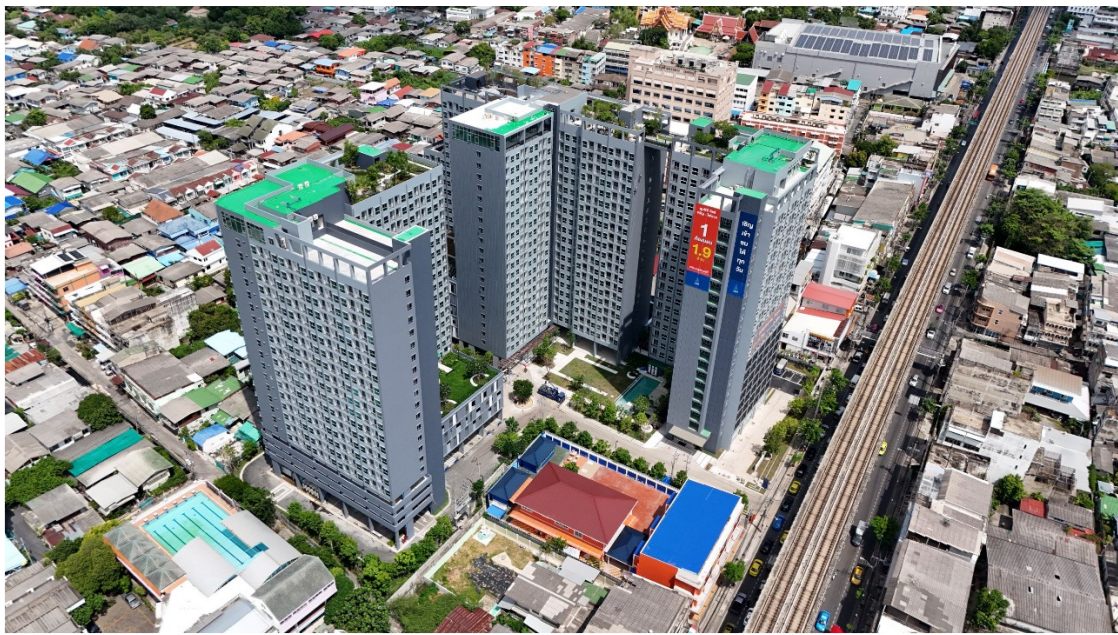
ภาพที่ 1-3 สภาพภายในพื้นที่โครงการ ณ วันที่ 24 มิถุนายน พ.ศ. 2567

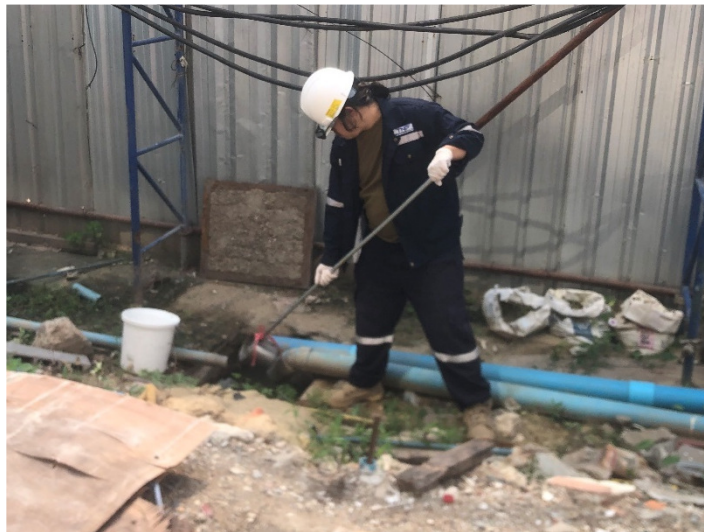
บริเวณพื้นที่โครงการ

บริษัท ทีเอ็นพี เอ็นไวรอนเม้นท์ จำกัด เข้าเก็บตัวอย่างน้ำทิ้ง

- หมั่นตรวจสอบดูแลและสูบล้างนอกจากบ่อกักน้ำทิ้งก่อนออกนอกโครงการอยู่เสมอ เพื่อป้องกันการหมักหมม ซึ่งเป็นสาเหตุที่ทำให้คุณภาพน้ำไม่อยู่ในเกณฑ์มาตรฐาน
- ควรจัดให้มีตะแกรงดักตะกอนก่อนปล่อยสู่บ่อกักน้ำทิ้งก่อนออกนอกโครงการ
- ควรเก็บตัวอย่างคุณภาพน้ำเพื่อนำมาตรวจวิเคราะห์เพื่อเป็นการยืนยันการตรวจวิเคราะห์คุณภาพน้ำที่ ผ่านการบำบัดน้ำเสียที่ได้มาตรฐานก่อนปล่อยสู่ชุมชน เพื่อป้องกันการเกิดผลกระทบต่อสิ่งแวดล้อมและชุมชน
- ควรออกแบบระบบบำบัดที่มีประสิทธิภาพ
