ภาพถ่ายแสดงการปฏิบัติตามมาตรการฯ ของโครงการลุมพินี วิลล์ จรัญ-ไฟฉาย

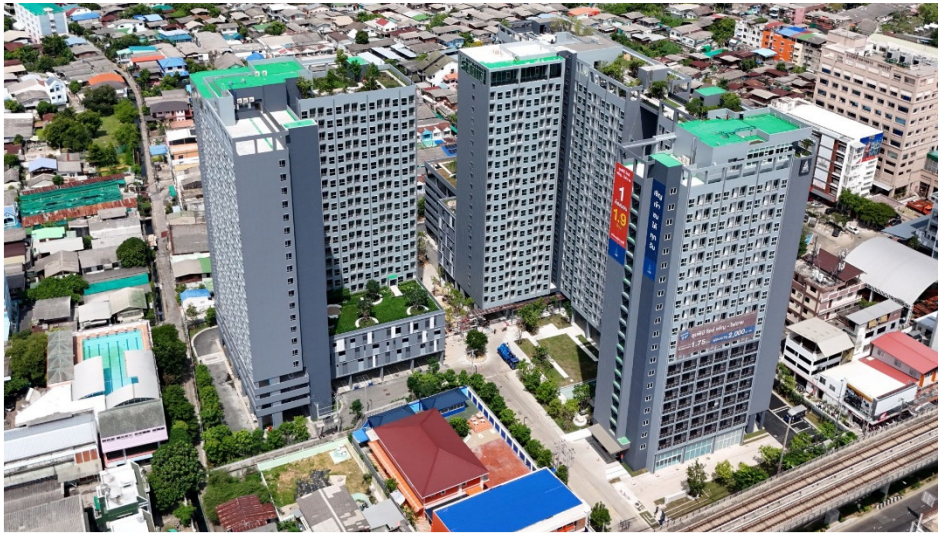
ภาพที่ 1 ปรับสภาพโครงการภายในขอบเขตที่ดินเท่านั้น

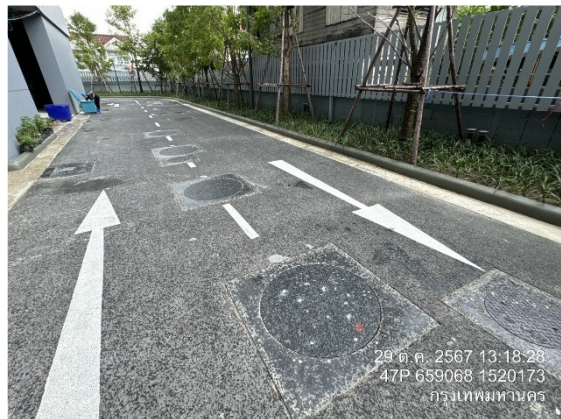
ภาพที่ 2 ทางเข้า-ออกของโครงการ และแนวรั้วถาวรของโครงการ

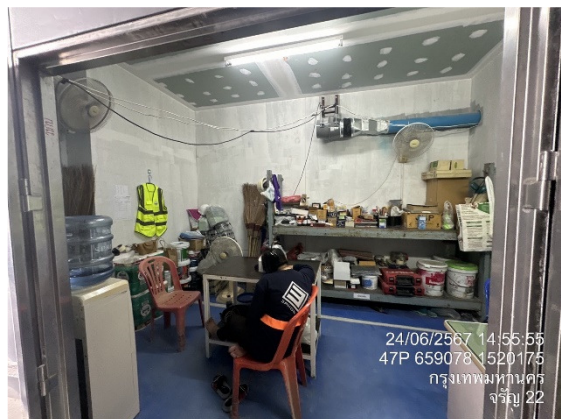
ภาพที่ 3 การจัดระเบียบภายในพื้นที่โครงการ

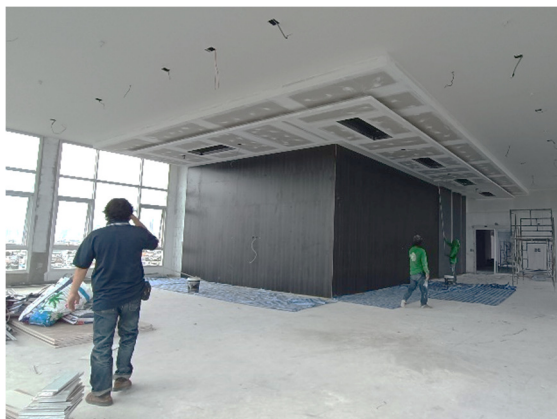
ภาพที่ 5 วิศวกรควบคุมการก่อสร้าง

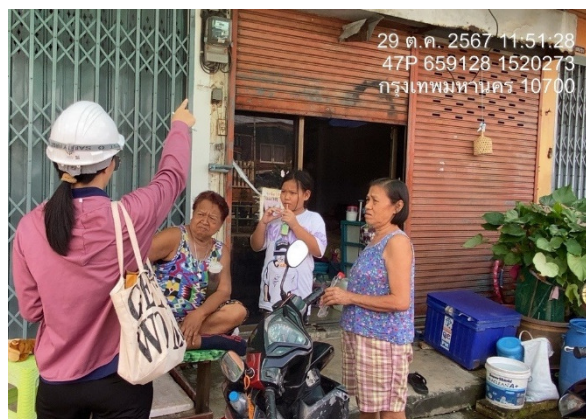
ภาพที่ 7 เจ้าหน้าที่โครงการเข้าพบบ้านข้างเคียง

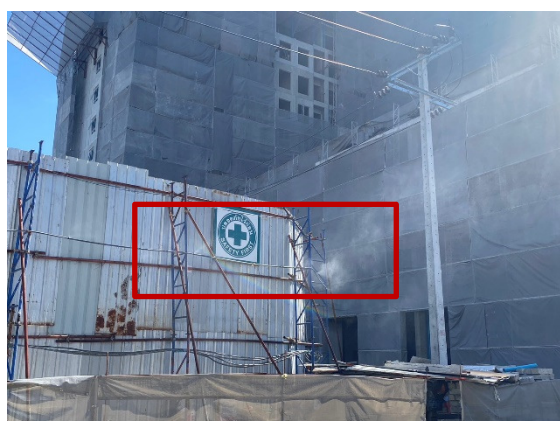
ภาพที่ 9 ติดตั้งสเปรย์น้ำ ซึ่งได้ดำเนินการรื้อออกแล้ว

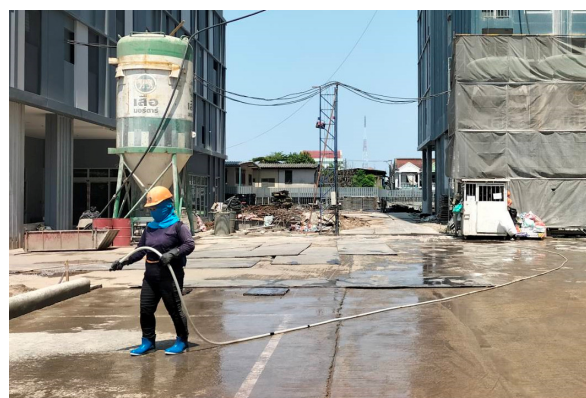
ภาพที่ 10 การฉีดพรมน้ำบริเวณที่ก่อให้เกิดฝุ่น
ซึ่งปัจจุบันไม่พบพื้นที่ที่ก่อให้เกิดฝุ่น

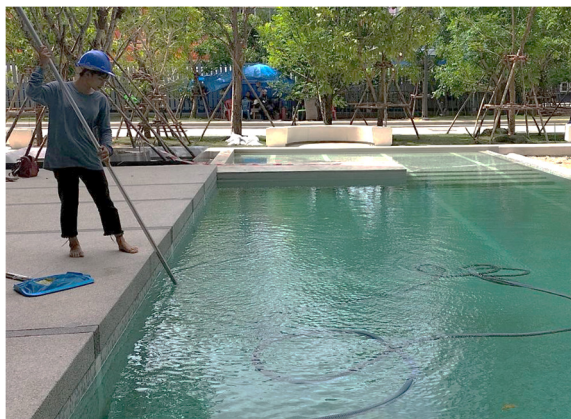
ภาพที่ 11 การล้างทำความสะอาดพื้นที่ก่อสร้าง

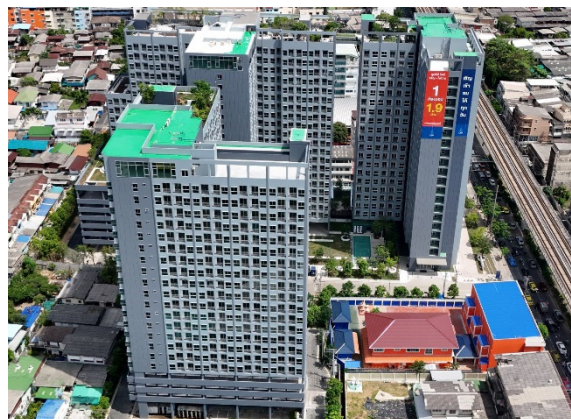
ภาพที่ 12 การติดตั้งผนังสำเร็จรูปรอบตัวอาคาร

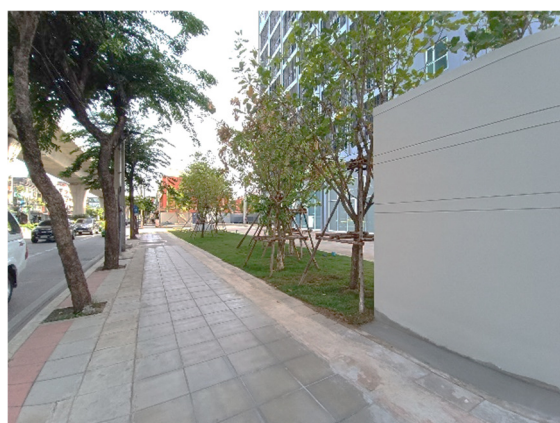
ภาพที่ 14 การดูแลความสะอาดบริเวณทางเท้าด้านหน้าโครงการ

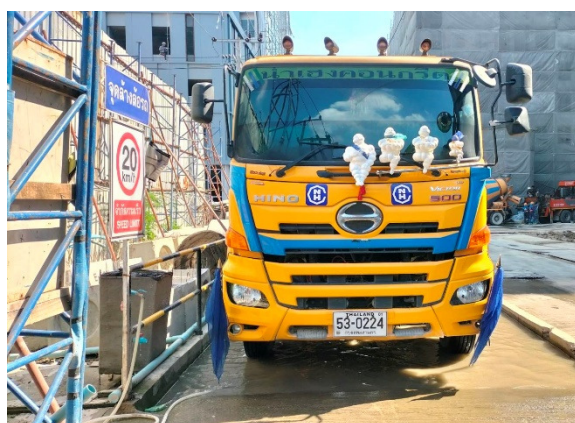
ภาพที่ 15 จุดล้างทำความสะอาดล้อรถ ซึ่งได้ดำเนินรื้อออกแล้ว

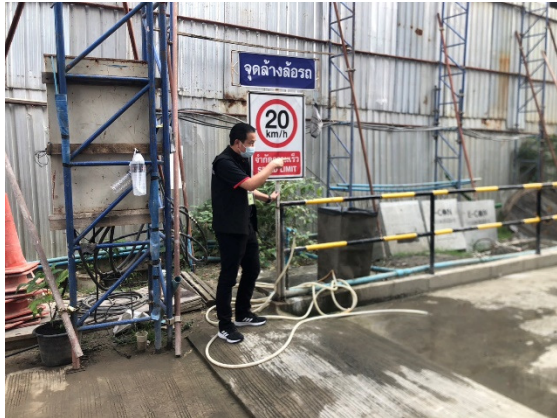
ภาพที่ 16 ป้ายความเร็วไม่เกิน 20 กิโลเมตร/ชั่วโมง
ซึ่งได้ดำเนินการรื้อออกแล้ว

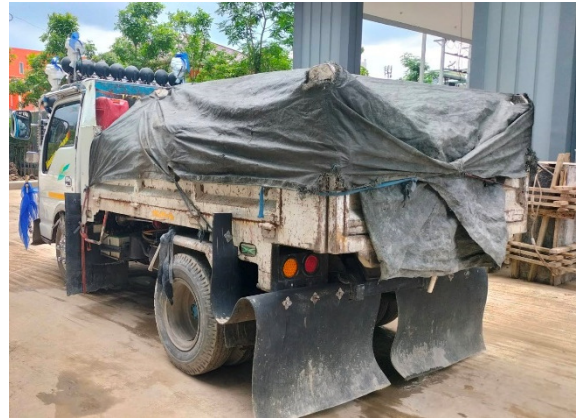
ภาพที่ 17 การปิดคลุมกระบะรถบรรทุก

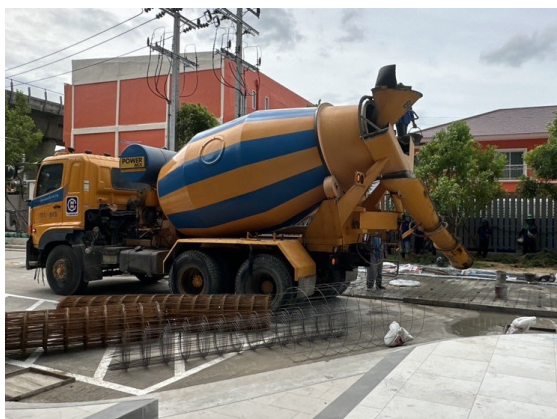
ภาพที่ 19 รถบรรทุกปูนซีเมนต์แบบสำเร็จรูปพร้อมใช้งาน

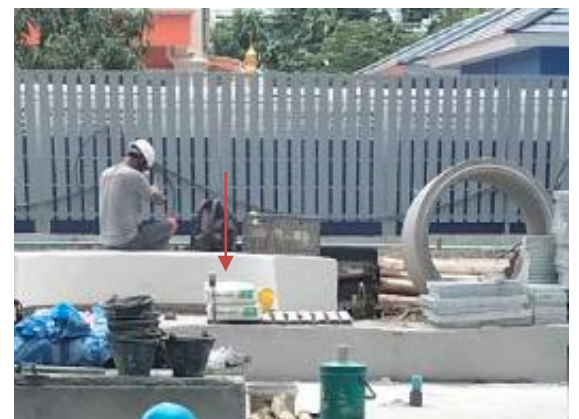
ภาพที่ 20 บรรจุผงปูนซีเมนต์อย่างมิดชิด

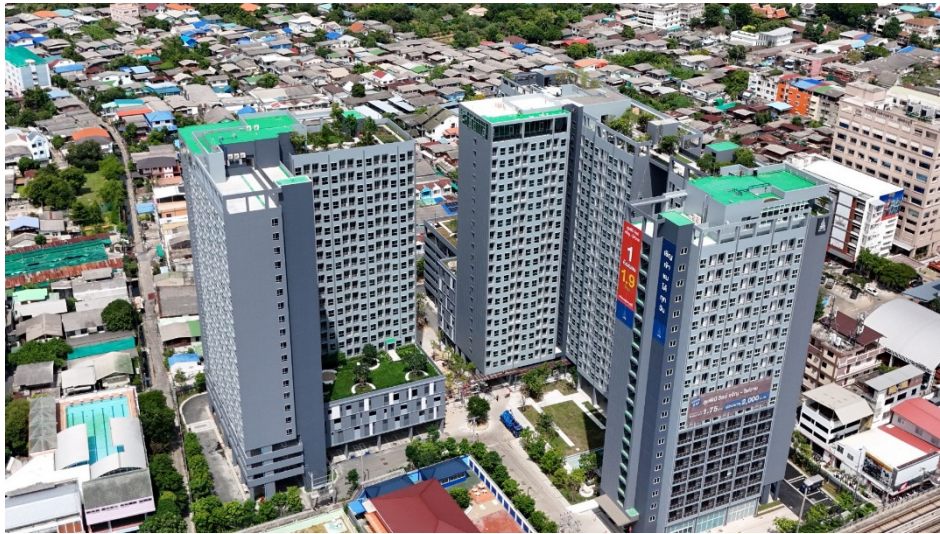
ภาพที่ 21 สถานะโครงการเมื่อช่วงเดือน ตุลาคม 2567 โครงการดำเนินกิจกรรมในช่วงฐานรากเสร็จเรียบร้อยแล้ว

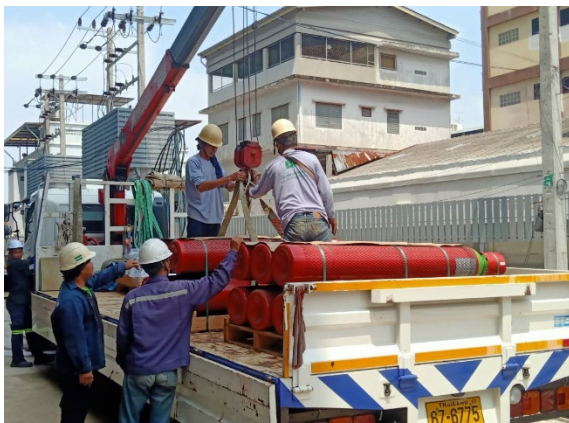
ภาพที่ 22 การลำเลียงวัสดุก่อสร้างขนาดใหญ่โดยใช้เครนยก

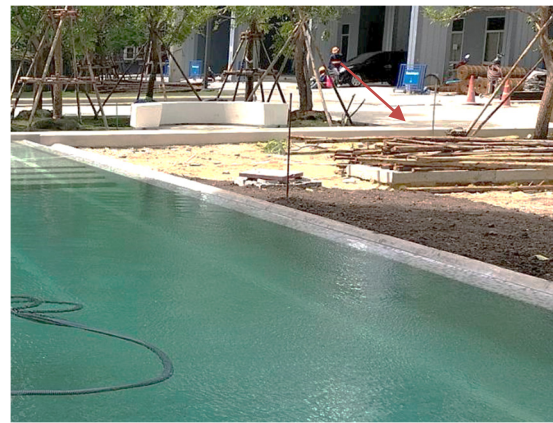
ภาพที่ 23 พื้นที่สำหรับกองเก็บเศษวัสดุเหลือใช้

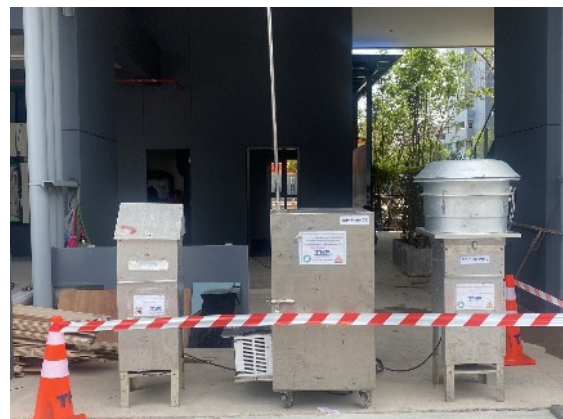
ภาพที่ 24 ติดตั้งเครื่องตรวจวัดคุณภาพอากาศ

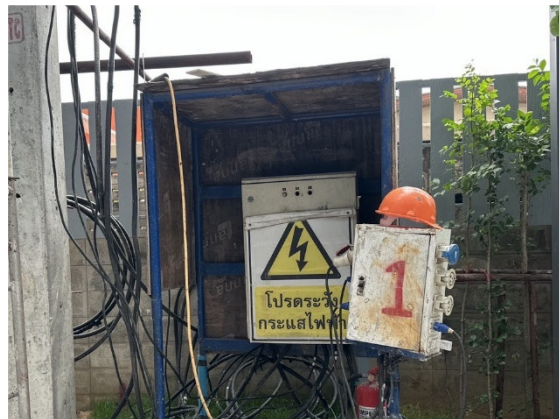
ภาพที่ 43 ติดตั้งป้ายเตือนอันตรายบริเวณตู้ไฟฟ้าชั่วคราว

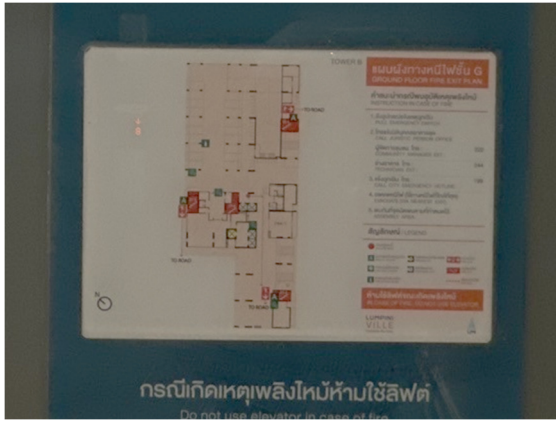
ภาพที่ 59 ป้ายแสดงเส้นทางอพยพ

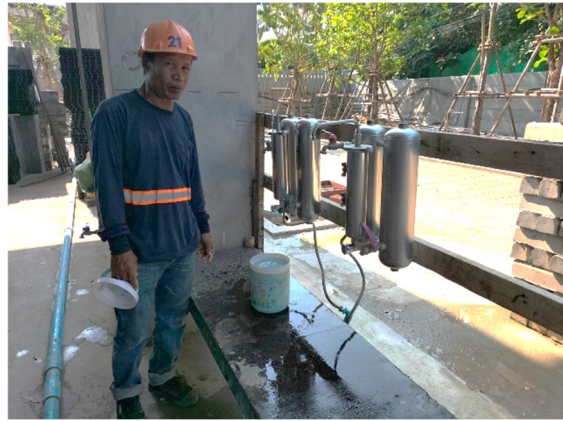
ภาพที่ 60 น้ำดื่มสำหรับคนงาน

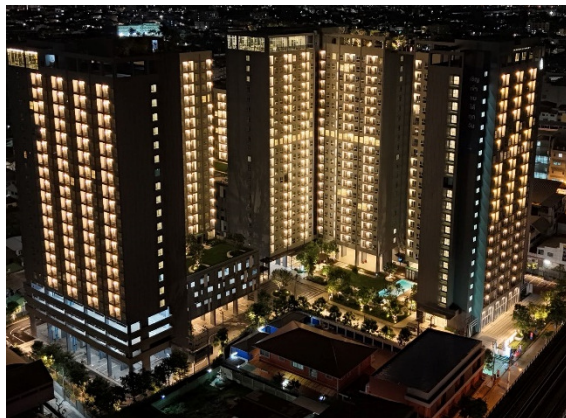
ภาพที่ 63 ติดตั้งไฟฟ้าส่องสว่างตามแนวรั้วของโครงการ

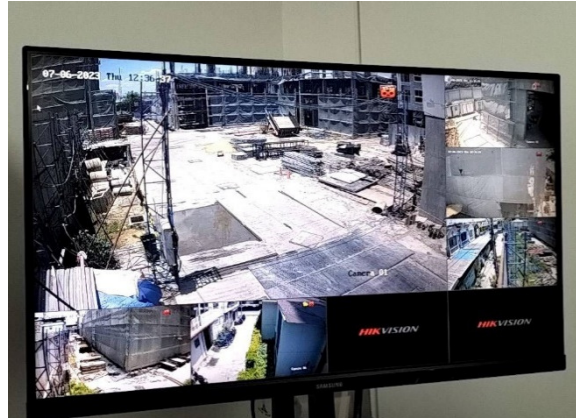
ภาพที่ 64 ติดตั้งกล้อง CCTV ภายในพื้นที่โครงการ

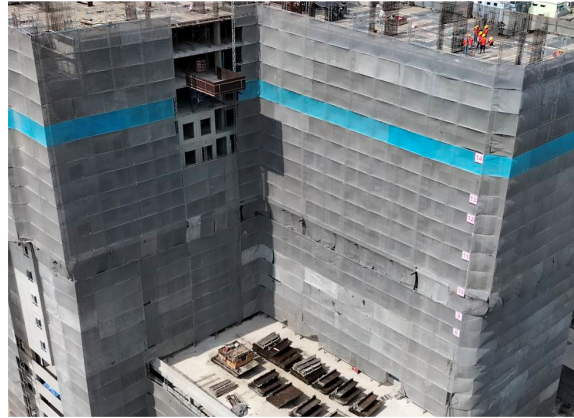
ภาพที่ 81 แผงยื่นเพื่อรองรับวัสดุเข้าตัวอาคาร
ซึ่งได้ดำเนินการรื้อออกแล้ว

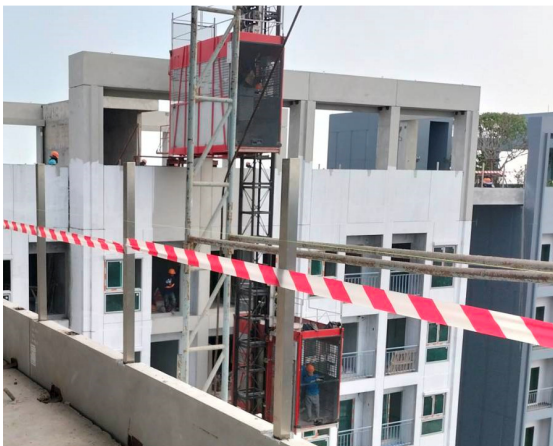
ภาพที่ 82 ลิฟต์ขนถ่ายวัสดุก่อสร้าง
ซึ่งปัจจุบันรื้อถอนออกแล้ว

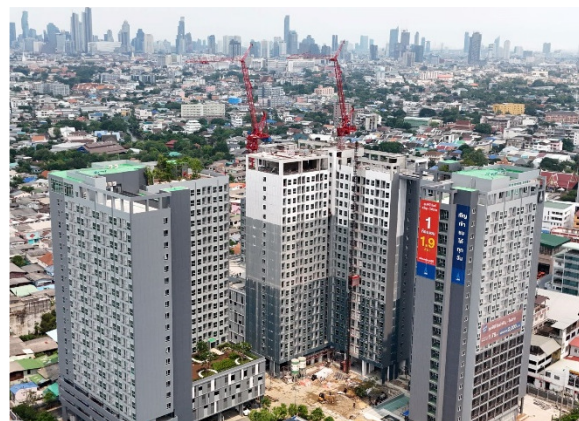
ภาพที่ 83 จำกัดการทำงานของแขนเครน
ซึ่งปัจจุบันรื้อถอนออกแล้ว
