รายงานผลการปฏิบัติตามมาตรการป้องกัน  
และแก้ไขผลกระทบสิ่งแวดล้อม  
และมาตรการติดตามตรวจสอบผลกระทบสิ่งแวดล้อม

โครงการเหมืองแร่หินอุตสาหกรรมชนิดหินปูน  
เพื่ออุตสาหกรรมก่อสร้าง  
ประทานบัตรที่ 31446/16437

ห้างหุ้นส่วนจำกัด ภูเก็ตแผ่นดินขอนแก่น

กรกฎาคม-ธันวาคม  
2567

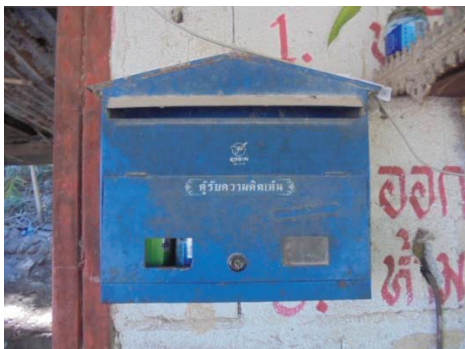
รูปที่ 2-1: จุดรับเรื่องราวร้องทุกข์

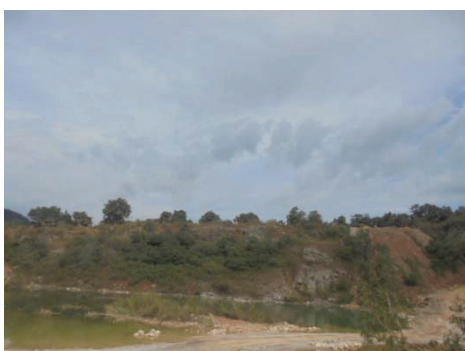
รูปที่ 2-3: การเว้นแนวเขตไม่ทำเหมืองระยะ  
10 เมตร รอบแนวเขตประทานบัตร

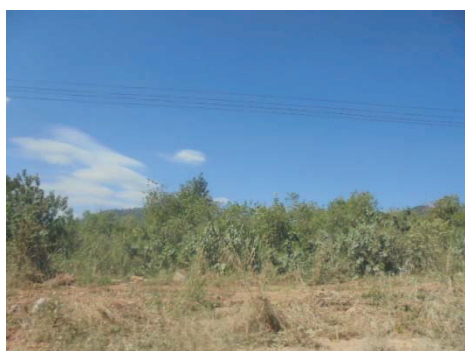
รูปที่ 2-4: การเว้นพื้นที่ไม่ทำเหมืองทางด้าน  
ทิศตะวันออก

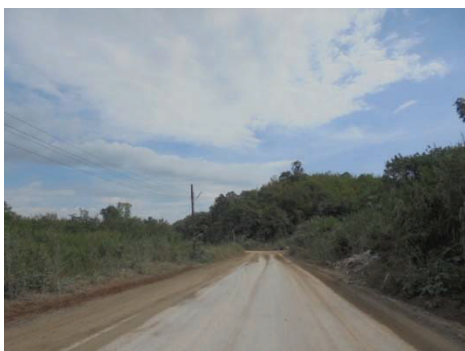
รูปที่ 2-5: ถนนภายในพื้นที่โครงการ

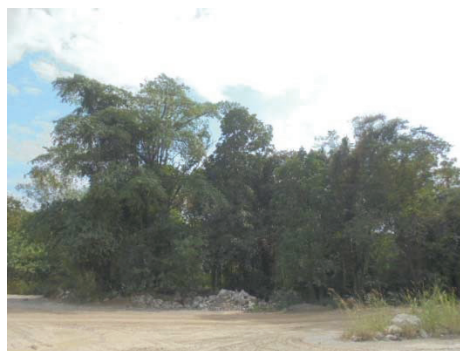
รูปที่ 2-6: ต้นไม้บริเวณพื้นที่ที่ไม่เกี่ยวข้อง  
กับการทำเหมือง

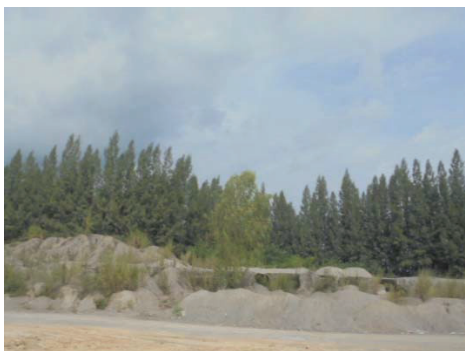
รูปที่ 2-7: ต้นไม้บริเวณโรงโม่หินของโครงการ

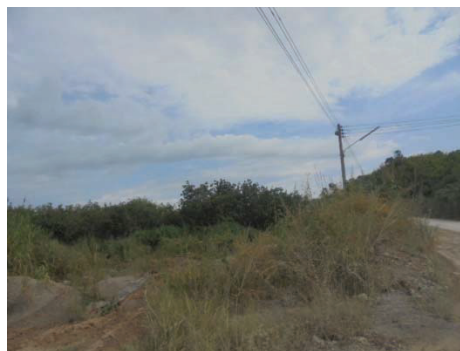
รูปที่ 2-8: การปลูกต้นไม้บนคันทำนบดิน

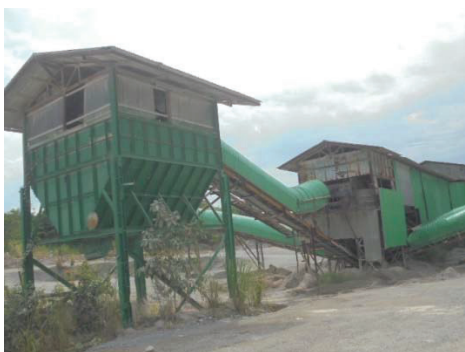
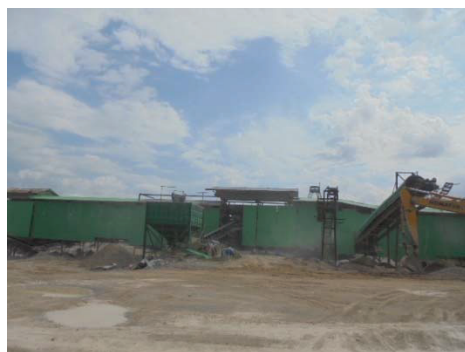
รูปที่ 2-10: การปิดคลุมโรงโม่หิน

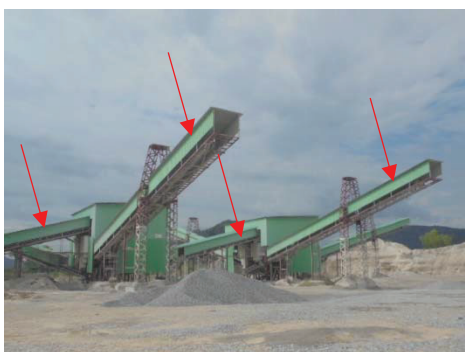
รูปที่ 2-11: การปิดคลุมสายพานลำเลียง

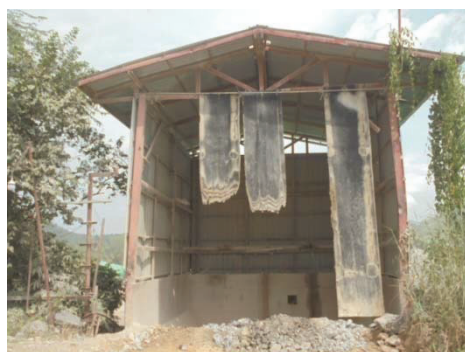
รูปที่ 2-12: การปิดคลุมย้งรับแร่

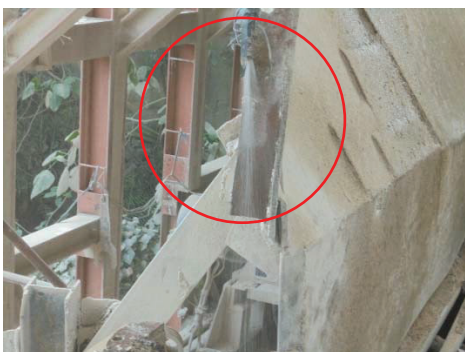
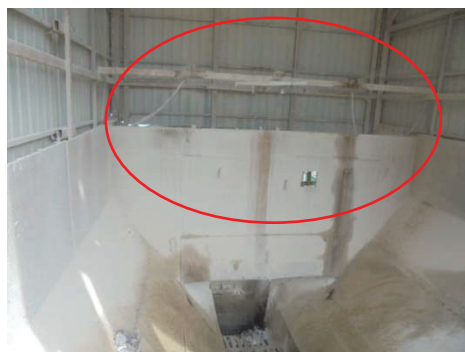
รูปที่ 2-13: การสเปรย์น้ำบริเวณปากโม่

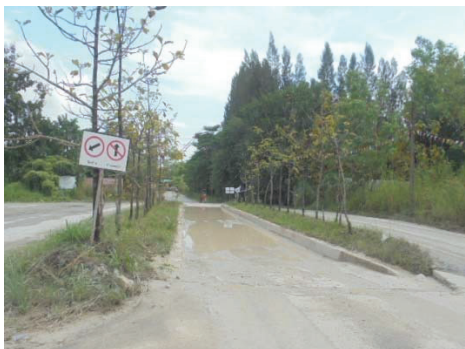
รูปที่ 2-14: ลานล้างล้อรถบรรทุก

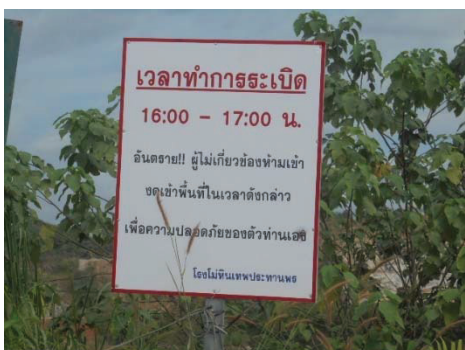
รูปที่ 2-16: ป้ายแสดงเวลาระเบิด

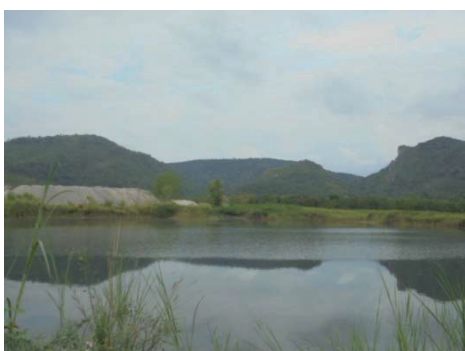
รูปที่ 2-17: บ่อดักตะกอน (ต่อ)

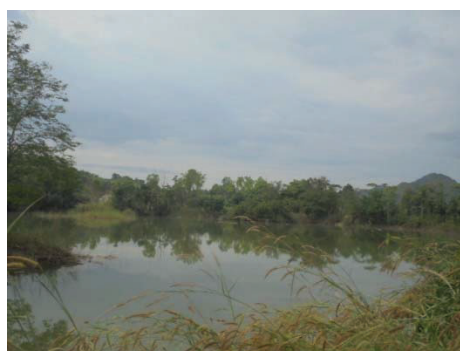
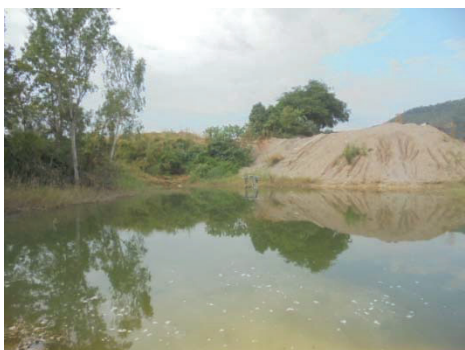
รูปที่ 2-17: บ่อดักตะกอน (ต่อ)

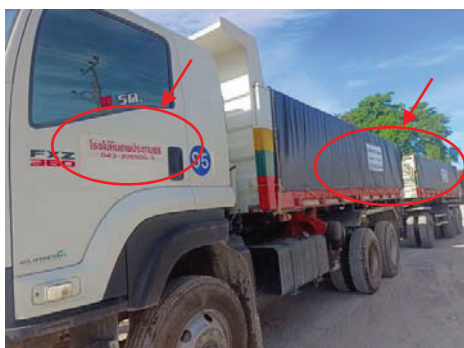
รูปที่ 2-23: การแสดงชื่อโครงการ  
ด้านข้างรถบรรทุกแร่

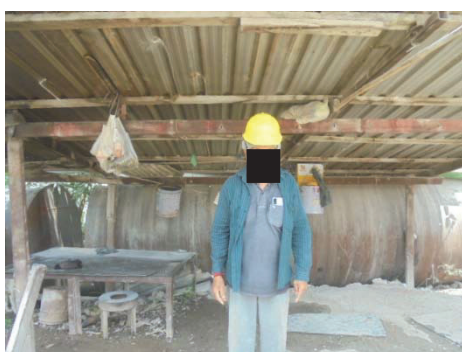
รูปที่ 2-25: การสวมอุปกรณ์ป้องกันอันตราย  
ส่วนบุคคล

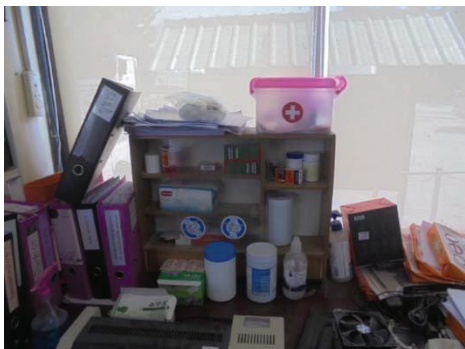
รูปที่ 2-27: อุปกรณ์ปฐมพยาบาลเบื้องต้น

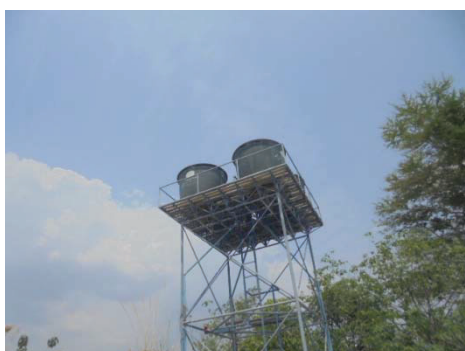
รูปที่ 2-29: น้ำใช้

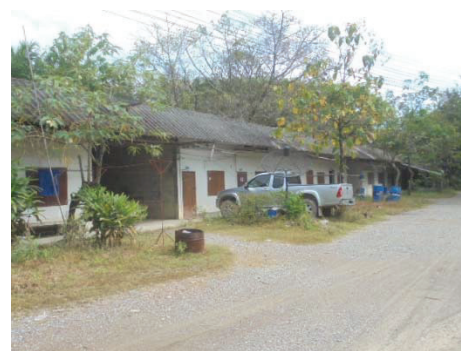
รูปที่ 2-30: ที่พักอาศัยสำหรับคนงาน

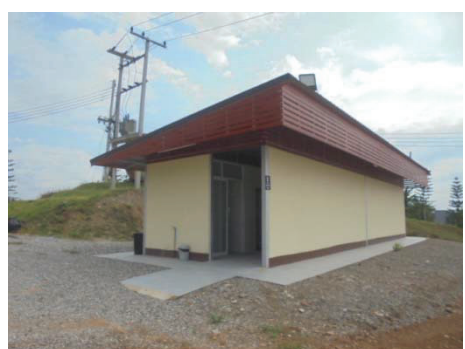
รูปที่ 2-31: ห้องสุขา

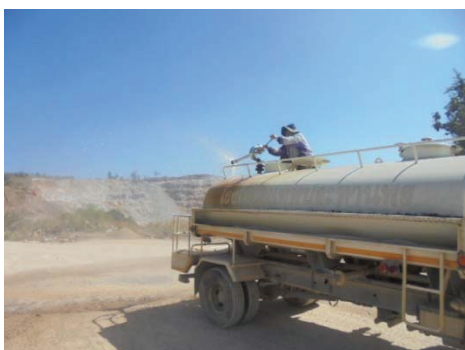
รูปที่ 2-33: การฉีดพรมน้ำบริเวณหน้าเหมือง

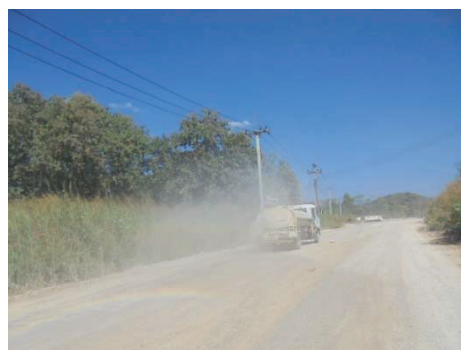
รูปที่ 2-34: การฉีดพรมน้ำบริเวณเส้นทางขนส่งแร่

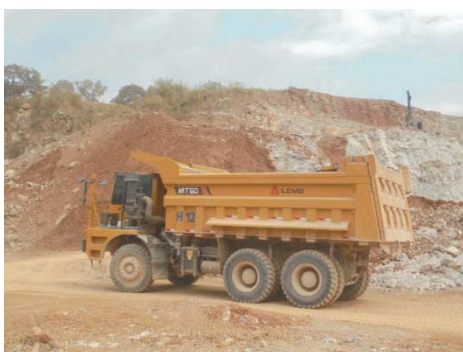
รูปที่ 2-37: สภาพรถบรรทุกแร่

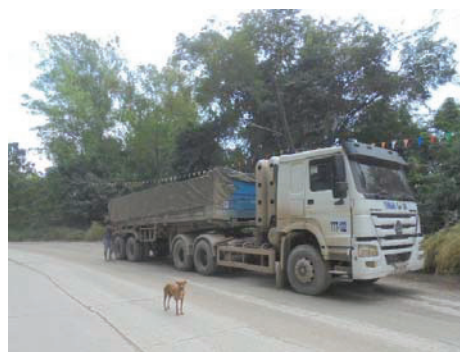
รูปที่ 2-38: การปิดคลุมรถบรรทุก

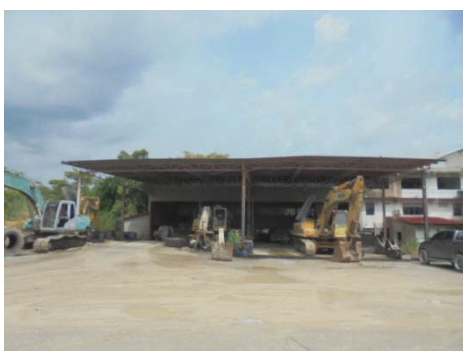
รูปที่ 2-39: โรงซ่อมบำรุง

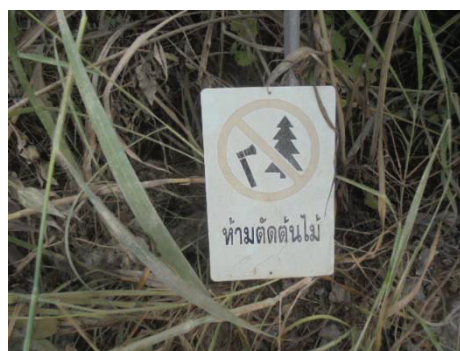
รูปที่ 2-40: ป้ายเตือนห้ามตัดต้นไม้

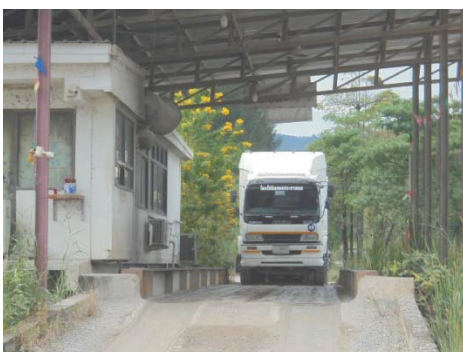
รูปที่ 2-41: จุดตรวจสอบน้ำหนักรถบรรทุก

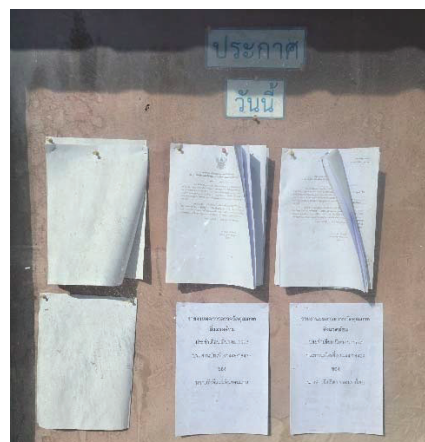
รูปที่ 2-42: การติดประกาศประชาสัมพันธ์ผลการ  
ตรวจวัดคุณภาพสิ่งแวดล้อม
