รายงานผลการปฏิบัติตามมาตรการป้องกัน
และแก้ไขผลกระทบสิ่งแวดล้อม
และมาตรการติดตามตรวจสอบผลกระทบสิ่งแวดล้อม

โครงการทำเหมืองแร่หินอ่อน ประทานบัตรที่ 30837/16513
ร่วมแผนผังโครงการทำเหมืองเดียวกันกับ
ประทานบัตรที่ 20836/16090

ห้างหุ้นส่วนจำกัด ศิลากำแพงเพชร

กรกฎาคม-ธันวาคม
2567

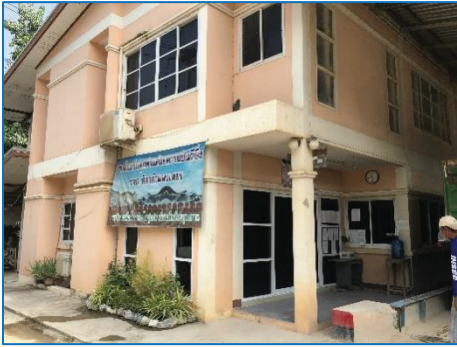
รูปที่ 2-1: จุดรับเรื่องร้องทุกข์

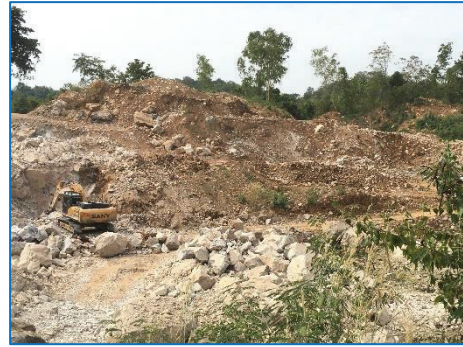
รูปที่ 2-2: สภาพหน้าเหมืองปัจจุบัน

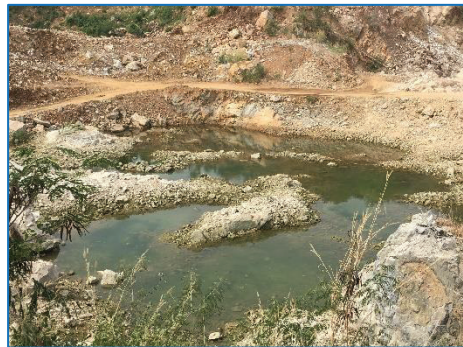
บ่อดักตะกอนทางด้านทิศใต้ของโครงการ (บ2)

รูปที่ 2-3: บ่อดักตะกอน

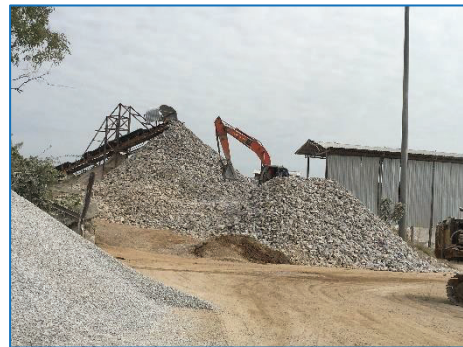
รูปที่ 2-5: กองสโตร์ถั่ว

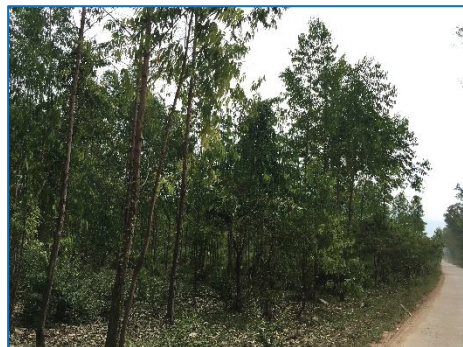
รูปที่ 2-7: พื้นที่เว้นไม่ทำเหมืองในระยะ 50 เมตร
จากแนวสาธารณประโยชน์ด้านทิศตะวันออก

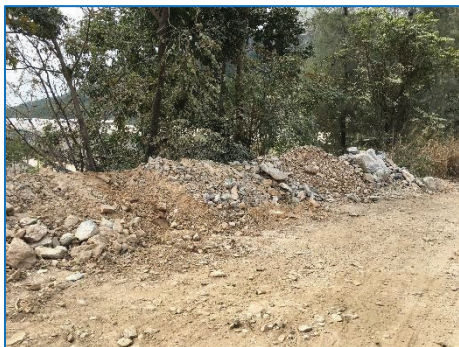
รูปที่ 2-8: ค้นทำนบดิน

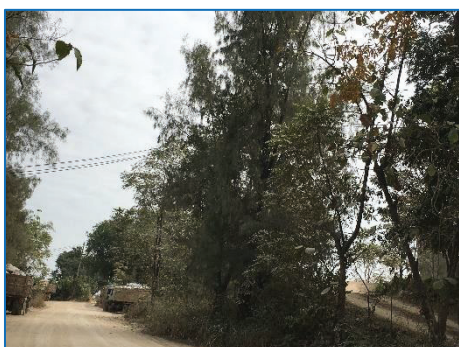
รูปที่ 2-10: การปลูกต้นไม้ริมเส้นทางขนส่งแร่

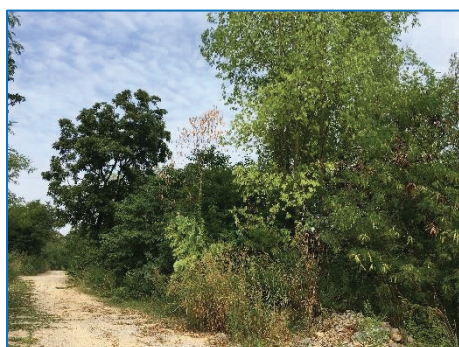
รูปที่ 2-12: การปลูกต้นไม้บริเวณพื้นที่โครงการ

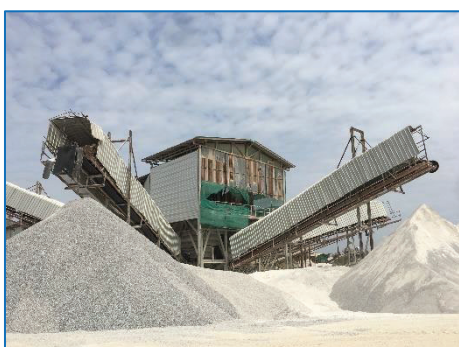
รูปที่ 2-14: การปิดคลุมอาคารโรงโม่หิน

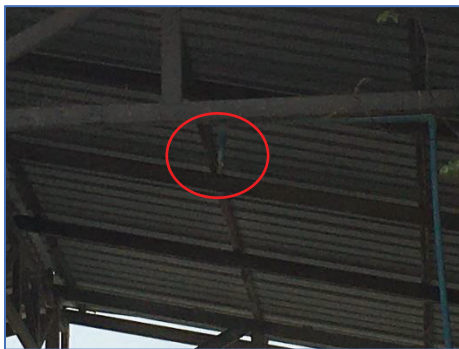
รูปที่ 2-16: ระบบสเปรย์น้ำบริเวณยั้งรับหินใหญ่

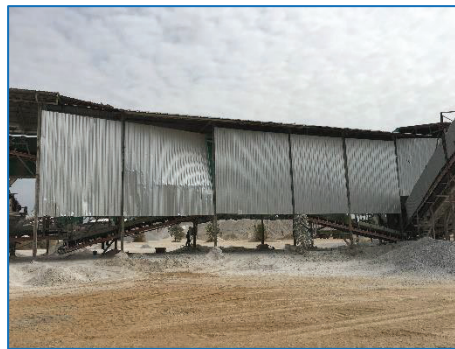
รูปที่ 2-17: อาคารปิดคลุมชุดตะแกรงร่อน

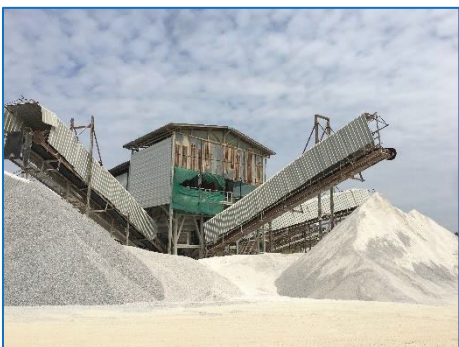
รูปที่ 2-18: การปิดคลุมสายพานลำเลียง

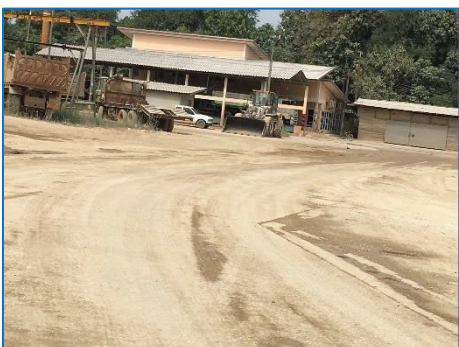
รูปที่ 2-20: ถนนหินบดอัดแน่นบริเวณโรงโม่หิน

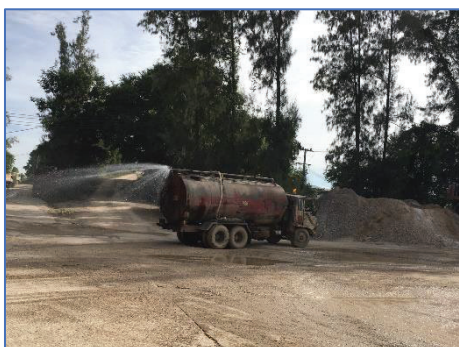
รูปที่ 2-22: การฉีดพรมน้ำบริเวณกองสต็อกแร่

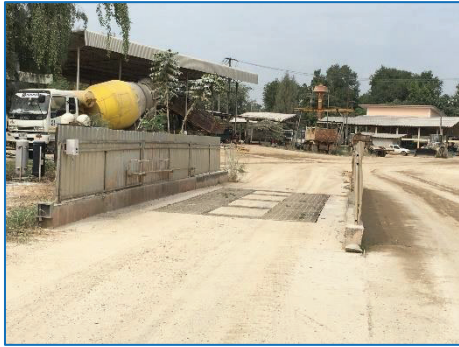
รูปที่ 2-24: ลานล้างล้อรถบรรทุก

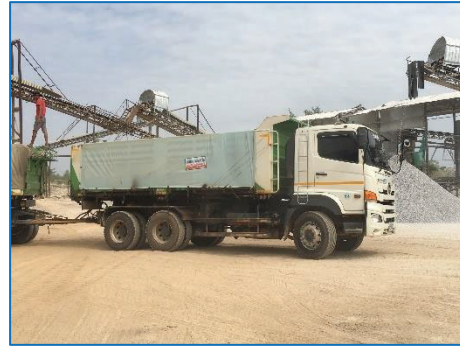
รูปที่ 2-25: การปิดคลุมผ้าใบรถบรรทุก

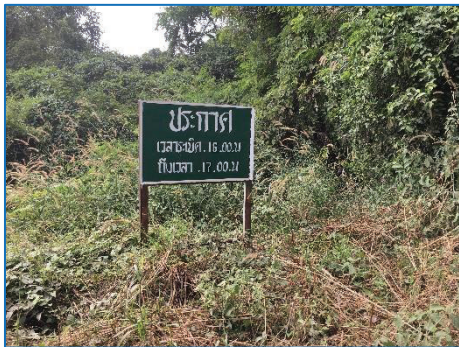
รูปที่ 2-26: ป้ายแสดงเวลาระเบิด

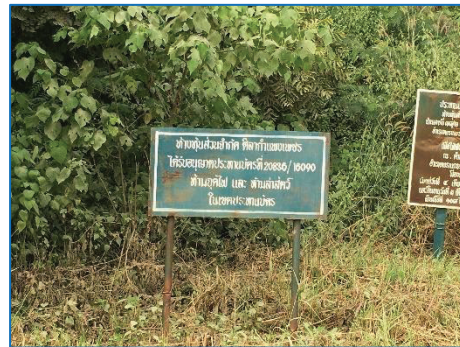
รูปที่ 2-27: ป้ายเตือนห้ามจุดไฟ และห้ามล่าสัตว์

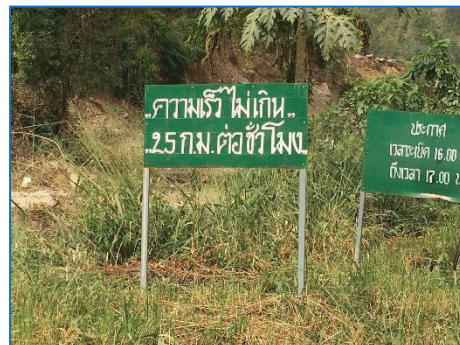
รูปที่ 2-29: ป้ายควบคุมความเร็วรถบรรทุก

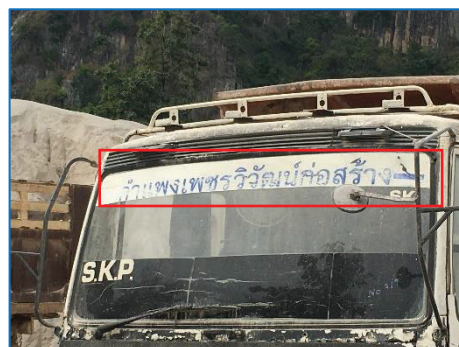
รูปที่ 2-30: การติดป้ายชื่อบริษัทไว้ด้านหลังรถบรรทุก

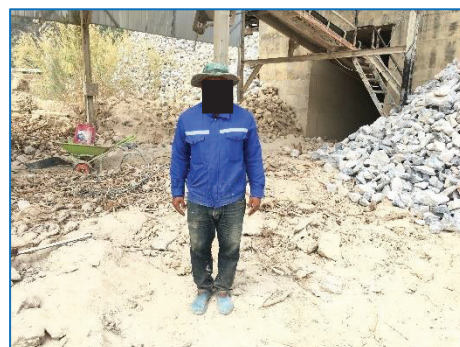
รูปที่ 2-31: การสวมใส่อุปกรณ์ป้องกันอันตราย
ส่วนบุคคล

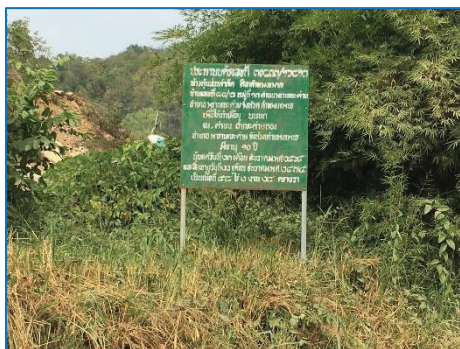
รูปที่ 2-32: ป้ายแสดงข้อมูลโครงการ

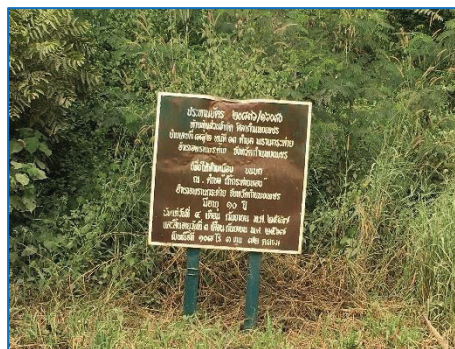
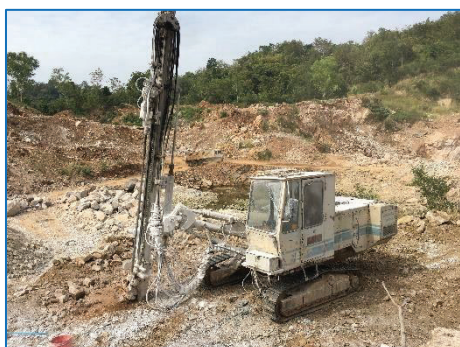
รูปที่ 2-33: รถเจาะรูระเบิด

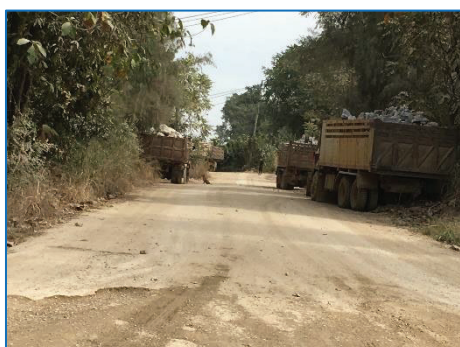
รูปที่ 2-35: สภาพเส้นทางลำเลียงแร่ช่วงพื้นที่โครงการ
ถึงโรงโม่หิน

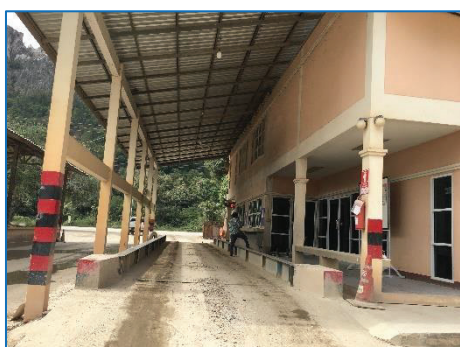
รูปที่ 2-37: จุดตรวจสอบน้ำหนักรถบรรทุก

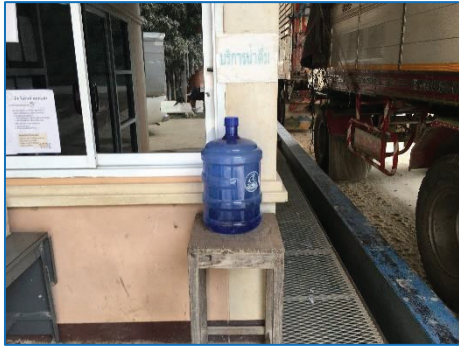
รูปที่ 2-39: น้ำดื่ม

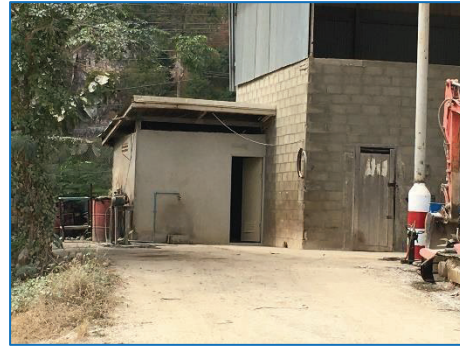
รูปที่ 2-40: ห้องน้ำ
