ผลการปฏิบัติตามมาตรการป้องกัน  
และแก้ไขผลกระทบสิ่งแวดล้อม

ผลการปฏิบัติตามมาตรการป้องกันและแก้ไขผลกระทบสิ่งแวดล้อม ระยะดำเนินการระหว่างเดือนกรกฎาคม - ธันวาคม พ.ศ. 2567 โครงการอาคารพักอาศัยสูง 9 ชั้น THE BLOOMS ของบริษัท เซ็นต์ปอล จำกัด บริษัทที่ปรึกษาฯ ได้ดำเนินการตรวจสอบรายละเอียดการดำเนินโครงการในปัจจุบันที่เปลี่ยนแปลงหรือเพิ่มเติมจากที่เสนอไว้ในรายงานการประเมินผลกระทบสิ่งแวดล้อมของโครงการ และตรวจสอบการปฏิบัติตามมาตรการฯ ที่ได้กำหนด สำหรับวิธีการตรวจสอบ ได้ใช้การสำรวจพื้นที่ภาคสนาม การตรวจสอบเอกสาร และสัมภาษณ์ผู้เกี่ยวข้อง

จากการตรวจสอบการปฏิบัติตามมาตรการป้องกันและแก้ไขผลกระทบสิ่งแวดล้อมระยะดำเนินการของโครงการอาคารพักอาศัยสูง 9 ชั้น THE BLOOMS ของบริษัท เซ็นต์ปอล จำกัด โดยการสำรวจพื้นที่ในภาคสนาม เมื่อวันที่ 11 ธันวาคม 2567 ร่วมกับการตรวจสอบเอกสารของโครงการ และการสัมภาษณ์ผู้ประสานงานโครงการ สามารถสรุปผลการปฏิบัติได้ดังรายละเอียดในตารางที่ 2.2-1 โดยมีรายละเอียดดังนี้

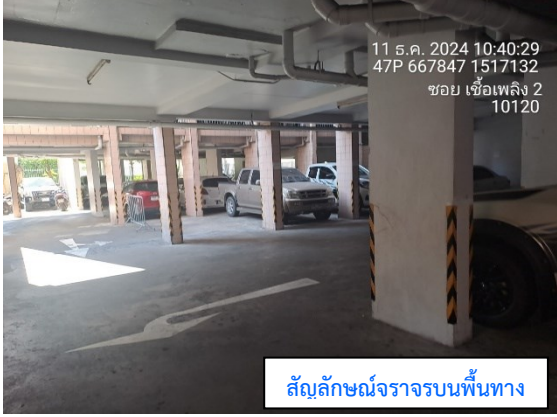
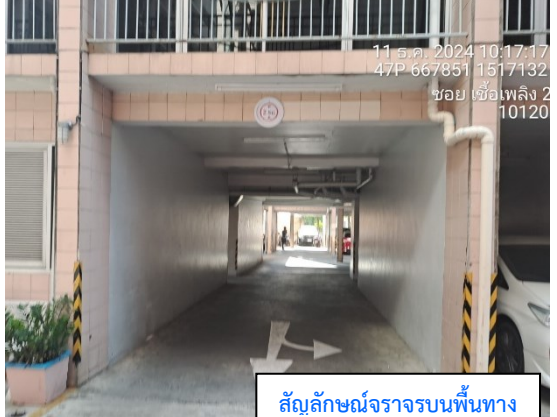
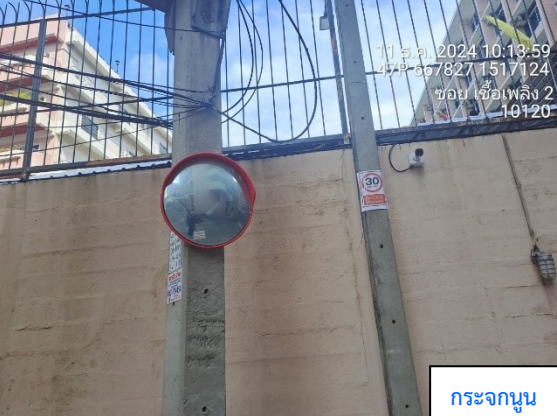
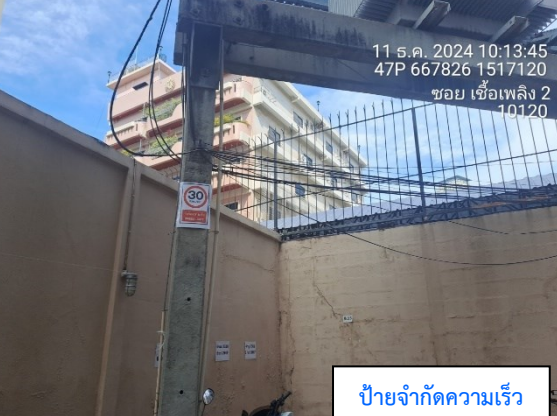
| ผลกระทบสิ่งแวดล้อม | มาตรการป้องกันและแก้ไขผลกระทบสิ่งแวดล้อม | รายละเอียดการปฏิบัติงาน<br>✓ ปฏิบัติสอดคล้องตามมาตรการฯ<br>X ไม่ปฏิบัติตามมาตรการฯ<br>○ มีการปฏิบัติตามมาตรการอื่นทดแทน<br>มาตรการที่เสนอไว้ | ปัญหา อุปสรรคและการแก้ไข | หลักฐานอ้างอิง |
|---|---|---|---|---|
| 1.4 เสียงและการสั่นสะเทือน | - จำกัดความเร็วของรถ ขณะแล่นเข้า-ออกพื้นที่โครงการ ให้มีความเร็วไม่เกิน 30 กม./ชม. | ✓ | จากการสำรวจพื้นที่โครงการเมื่อวันที่ 11 ธันวาคม 2567 พบว่า มีการติดป้ายจำกัดความเร็วไม่เกิน 30 กม./ชม. บริเวณทางสัญจรภายในโครงการ | รูปที่ 2-1<br>ระบบจราจรของโครงการ |

| <p>11 ธ.ค. 2024 10:40:29<br/>47P 667847 1517132<br/>ชอย เชื้อเพลิง 2<br/>10120</p> <p>สัญลักษณ์จราจรบนพื้นทาง</p> | <p>11 ธ.ค. 2024 10:17:17<br/>47P 667851 1517132<br/>ชอย เชื้อเพลิง 2<br/>10120</p> <p>สัญลักษณ์จราจรบนพื้นทาง</p> |
| <p>11 ธ.ค. 2024 10:13:59<br/>47P 667827 1517124<br/>ชอย เชื้อเพลิง 2<br/>10120</p> <p>กระຈกนูน</p> | <p>11 ธ.ค. 2024 10:13:45<br/>47P 667826 1517120<br/>ชอย เชื้อเพลิง 2<br/>10120</p> <p>ป้ายจำกัดความเร็ว</p> |
| สัญลักษณ์จราจร | |

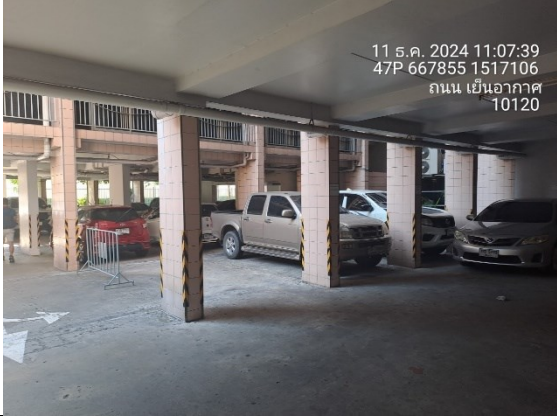
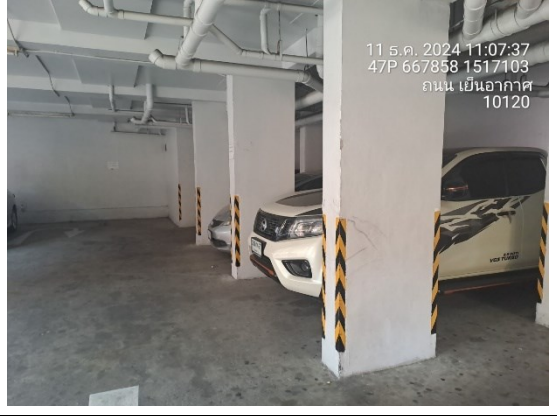
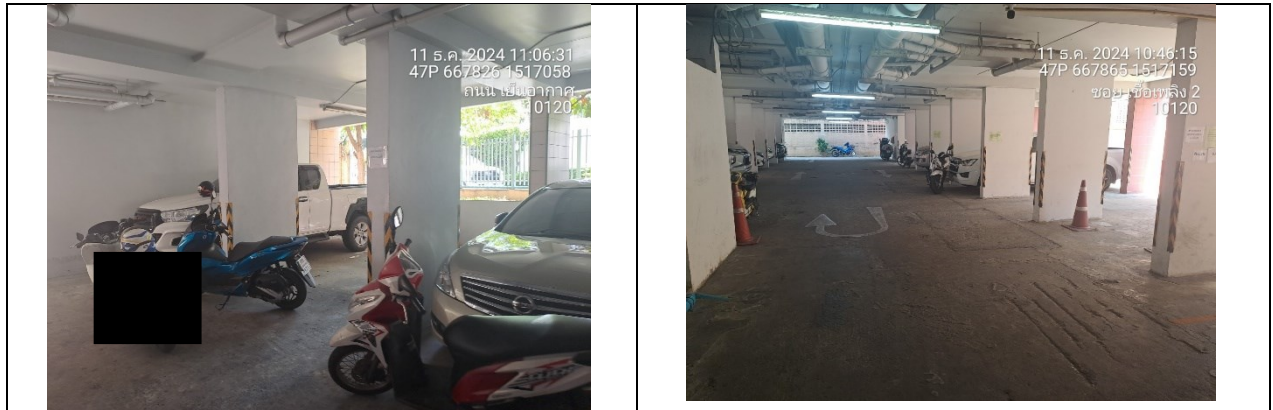
| ผลกระทบสิ่งแวดล้อม | มาตรการป้องกันและแก้ไขผลกระทบสิ่งแวดล้อม | รายละเอียดการปฏิบัติงาน<br>✓ ปฏิบัติสอดคล้องตามมาตรการฯ<br>X ไม่ปฏิบัติตามมาตรการฯ<br>○ มีการปฏิบัติตามมาตรการอื่นทดแทน<br>มาตรการที่เสนอไว้ | ปัญหา อุปสรรคและการแก้ไข | หลักฐานอ้างอิง |
|---|---|---|---|---|
| | 2. จัดให้มีที่จอดรถยนต์ ขนาด 2.5x5 เมตรจำนวน 108 คัน โดยอยู่บริเวณใต้อาคาร A จำนวน 35 คัน อาคาร B จำนวน 21 คัน และอาคาร C จำนวน 46 คัน และอยู่นอกเขตตัวอาคารอีก 6 คัน | ✓ จากการสำรวจพื้นที่โครงการเมื่อวันที่ 11 ธันวาคม 2567 พบว่า โครงการได้จัดให้มีที่จอดรถยนต์ขนาด กว้าง 2.5 ยาว 5 เมตร จำนวน 108 คัน โดยอยู่บริเวณใต้อาคาร A จำนวน 35 คัน อาคาร B จำนวน 21 คัน และอาคาร C จำนวน 46 คัน และอยู่นอกตัวอาคารอีกจำนวน 6 คัน | - | รูปที่ 2-1<br>ระบบจราจรของโครงการ |

| <p>11 ธ.ค. 2024 11:07:39<br/>47P 667855 1517106<br/>ถนน เย็นอากาศ<br/>10120</p> <p>พื้นที่จอดรถของโครงการ</p> | <p>11 ธ.ค. 2024 11:07:37<br/>47P 667858 1517103<br/>ถนน เย็นอากาศ<br/>10120</p> <p>พื้นที่จอดรถของโครงการ</p> |
| พื้นที่จอดรถของโครงการ | |

พื้นที่จอดรถของโครงการ (ต่อ)

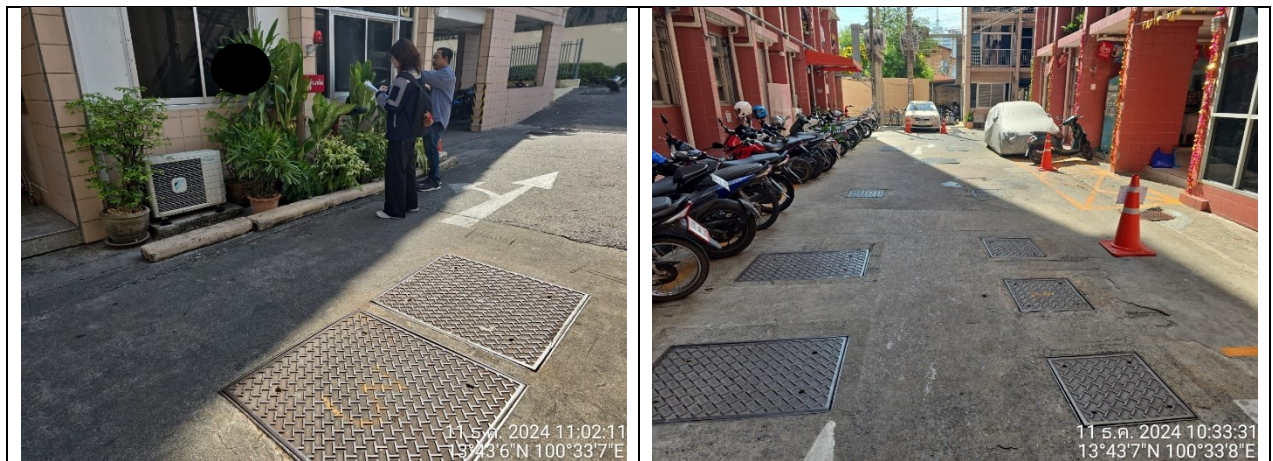
ตำแหน่งระบบบำบัดน้ำเสียของโครงการ

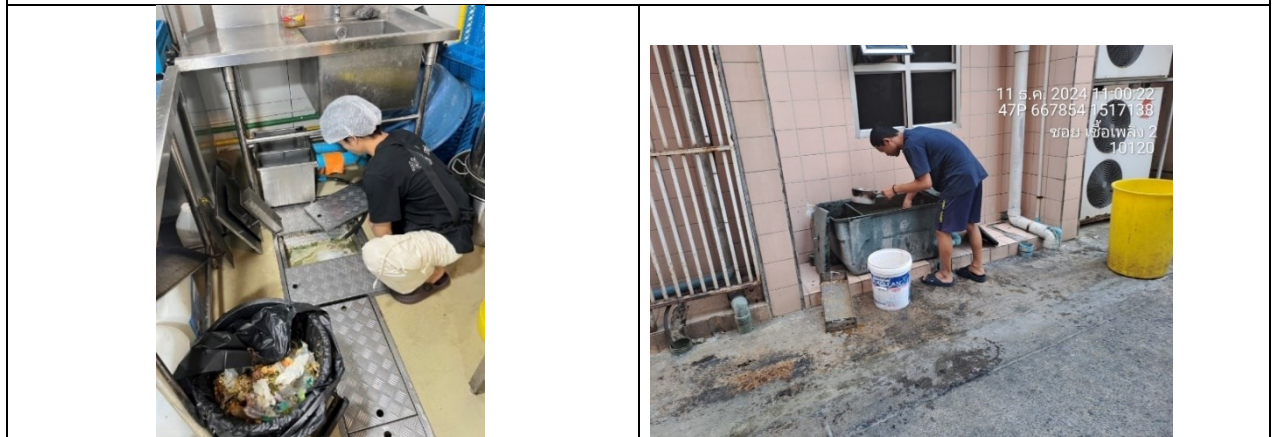
รูปที่ 2-2 การจัดการน้ำเสียและสิ่งปฏิกูลของโครงการ

| ผลกระทบสิ่งแวดล้อม | มาตรการป้องกันและแก้ไขผลกระทบสิ่งแวดล้อม | รายละเอียดการปฏิบัติงาน<br>✓ ปฏิบัติสอดคล้องตามมาตรการฯ<br>X ไม่ปฏิบัติตามมาตรการฯ<br>○ มีการปฏิบัติตามมาตรการอื่นทดแทน<br>มาตรการที่เสนอไว้ | ปัญหา อุปสรรคและการแก้ไข | หลักฐานอ้างอิง |
|---|---|---|---|---|
| | 6. จัดให้มีการจัดเก็บกากตะกอนในบ่อดักไขมันสัปดาห์ละ 1 ครั้ง | ✓ จากการสัมภาษณ์ผู้จัดการอาคารและทวนสอบเอกสารพบว่า โครงการมีการดักไขมันและกากตะกอนในถังดักไขมัน สัปดาห์ละ 1 ครั้ง<br><b>ภาคผนวก 2.3</b> รายงานการตรวจสอบถังดักไขมัน | - | <b>รูปที่ 2-2</b><br>การจัดการน้ำเสียและสิ่งปฏิกูลของโครงการ |

การตัดกากไขมัน การสูบกากตะกอน และสิ่งปฏิกูล

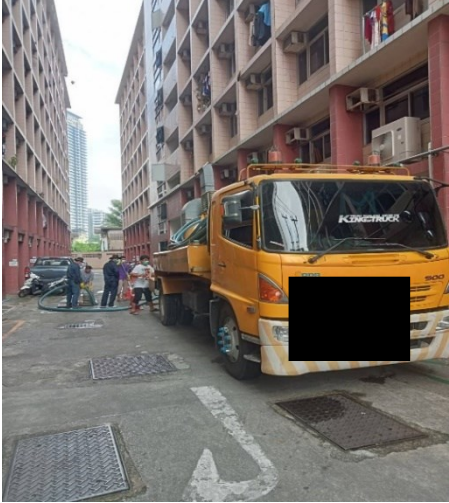
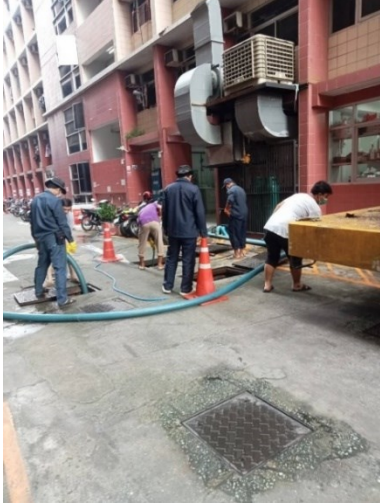
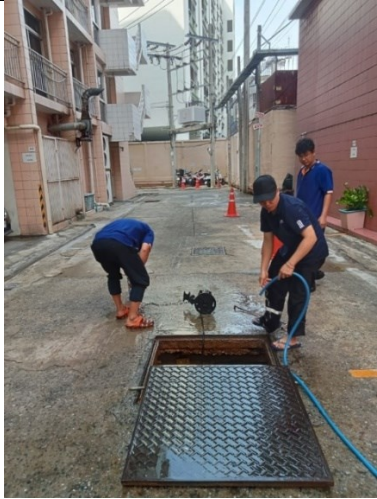
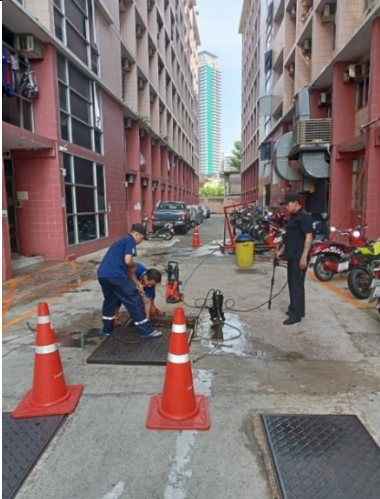
| <p>รูปที่ 2-2 การจัดการน้ำเสียและสิ่งปฏิกูลของโครงการ (ต่อ)</p> | |

| <p>การตรวจสอบประสิทธิภาพและดูแลรักษาระบบบำบัดน้ำเสีย</p> | |

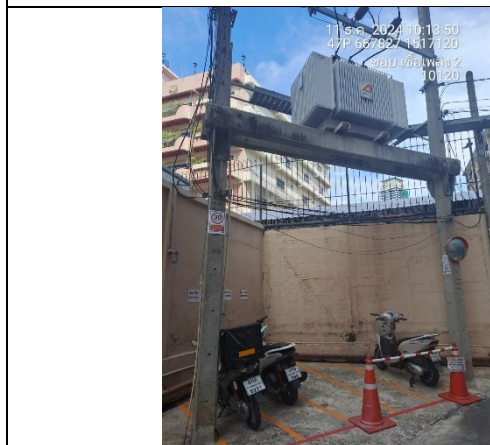
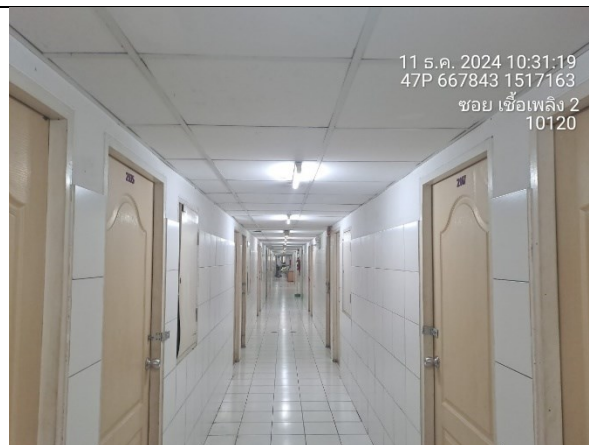
| ผลกระทบสิ่งแวดล้อม | มาตรการป้องกันและแก้ไขผลกระทบสิ่งแวดล้อม | รายละเอียดการปฏิบัติงาน<br>✓ ปฏิบัติสอดคล้องตามมาตรการฯ<br>X ไม่ปฏิบัติตามมาตรการฯ<br>○ มีการปฏิบัติตามมาตรการอื่นทดแทน<br>มาตรการที่เสนอไว้ | ปัญหา อุปสรรคและการแก้ไข | หลักฐานอ้างอิง |
|---|---|---|---|---|
| 3.2 การใช้ไฟฟ้า | 1. ผนังกระจกให้ผู้อยู่อาศัยใช้ไฟฟ้าอย่างประหยัด | ✓ จากการสำรวจพื้นที่โครงการเมื่อวันที่ 11 ธันวาคม 2567 พบว่าโครงการมีการติดป้ายประกาศรณรงค์ให้ผู้อยู่อาศัยใช้ไฟฟ้าอย่างประหยัด บริเวณตำแหน่งสวิตช์ไฟ และพื้นที่ส่วนกลางของโครงการ | - | รูปที่ 2-4<br>การใช้ไฟฟ้าของโครงการ |

ป้ายรณรงค์การประหยัดไฟฟ้า

การติดตั้งระบบไฟฟ้าในโครงการ  
รูปที่ 2-4 การใช้ไฟฟ้าของโครงการ

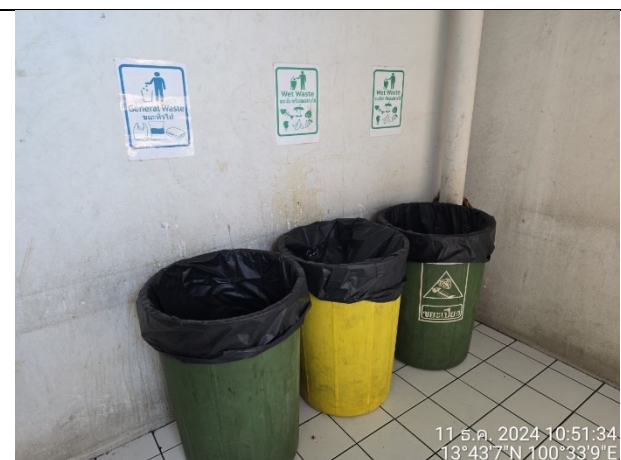
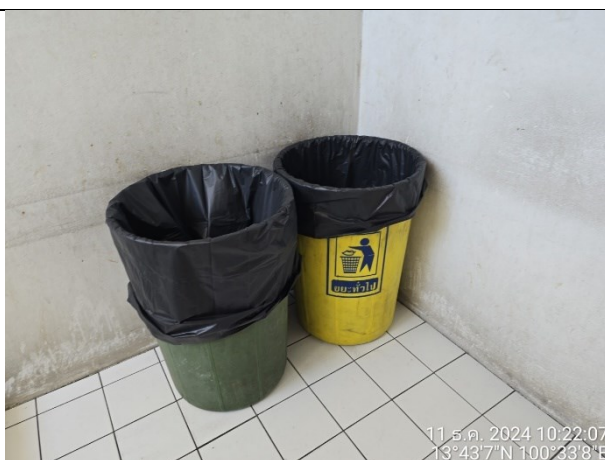
| ผลกระทบสิ่งแวดล้อม | มาตรการป้องกันและแก้ไขผลกระทบสิ่งแวดล้อม | รายละเอียดการปฏิบัติงาน<br>✓ ปฏิบัติสอดคล้องตามมาตรการฯ<br>X ไม่ปฏิบัติตามมาตรการฯ<br>○ มีการปฏิบัติตามมาตรการอื่นทดแทน<br>มาตรการที่เสนอไว้ | ปัญหา อุปสรรคและการแก้ไข | หลักฐานอ้างอิง |
|---|---|---|---|---|
| 3.3 การจัดการขยะ | 1. จัดให้มีถังขยะเพื่อรองรับขยะที่เกิดขึ้นในแต่ละอาคารโดย<br>- อาคาร A ในชั้นพักอาศัยจัดให้มีถังขยะขนาด 100 ลิตร จำนวน | ○ จากการสำรวจพื้นที่โครงการเมื่อวันที่ 11 ธันวาคม 2567 พบว่า โครงการจัดให้มีถังรองรับมูลฝอยทุกอาคาร โดยจัดวางถังรองรับมูลฝอยทั่วไป จำนวน 1 ถัง และถังรองรับมูลฝอยย่อยสลายได้ จำนวน 1 ถัง บริเวณพื้นที่ | - | รูปที่ 2-5<br>การจัดการมูลฝอยของโครงการ |

ถังรองรับมูลฝอยภายในโครงการ  
รูปที่ 2-5 การจัดการมูลฝอยของโครงการ

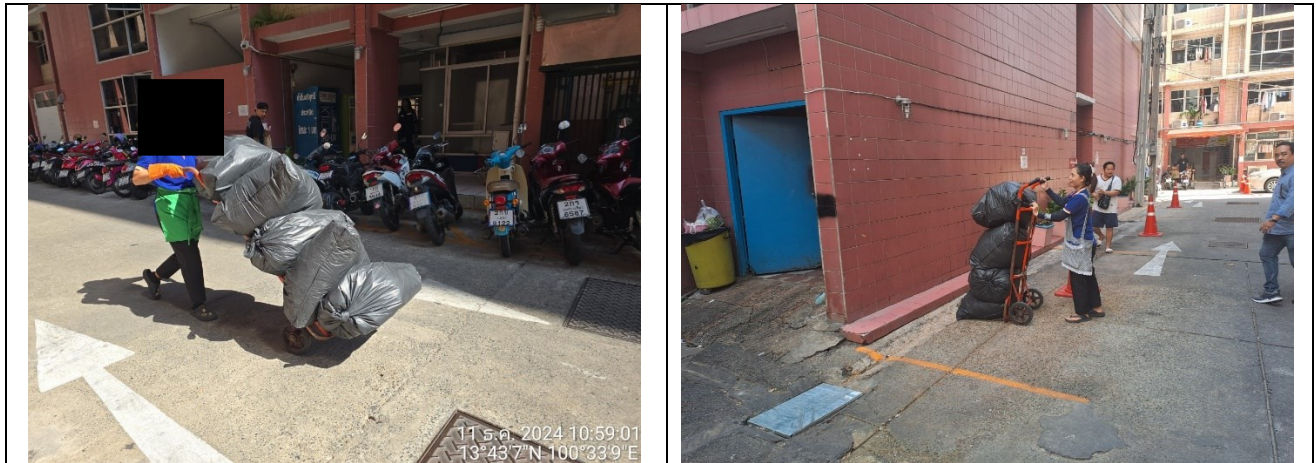
| ผลกระทบสิ่งแวดล้อม | มาตรการป้องกันและแก้ไขผลกระทบสิ่งแวดล้อม | รายละเอียดการปฏิบัติงาน<br>✓ ปฏิบัติสอดคล้องตามมาตรการฯ<br>X ไม่ปฏิบัติตามมาตรการฯ<br>○ มีการปฏิบัติตามมาตรการอื่นทดแทน<br>มาตรการที่เสนอไว้ | ปัญหา อุปสรรคและ<br>การแก้ไข | หลักฐานอ้างอิง |
|---|---|---|---|---|
| | 2. จัดให้มีเจ้าหน้าที่ลำเลียงขยะจากทุกชั้นในแต่ละอาคารไปยังที่พักขยะรวมของโครงการที่อยู่บริเวณชั้นล่างของอาคาร A และอาคาร B | ✓ จากการสัมภาษณ์ผู้จัดการอาคาร พบว่า โครงการได้จัดให้มีเจ้าหน้าที่ขนลำเลียงมูลฝอยจากทุกชั้นในแต่ละอาคารไปรวมไว้ยังห้องพักมูลฝอยรวมบริเวณชั้นล่างอาคาร B เป็นประจำทุกวัน เพื่อให้เจ้าหน้าที่จากสำนักงานเขตสาทรเข้ามาขนเก็บมูลฝอย เพื่อนำไปกำจัดต่อไป | - | รูปที่ 2-5<br>การจัดการมูลฝอยของโครงการ |

การลำเลียงขยะไปยังห้องพักมูลฝอยรวม

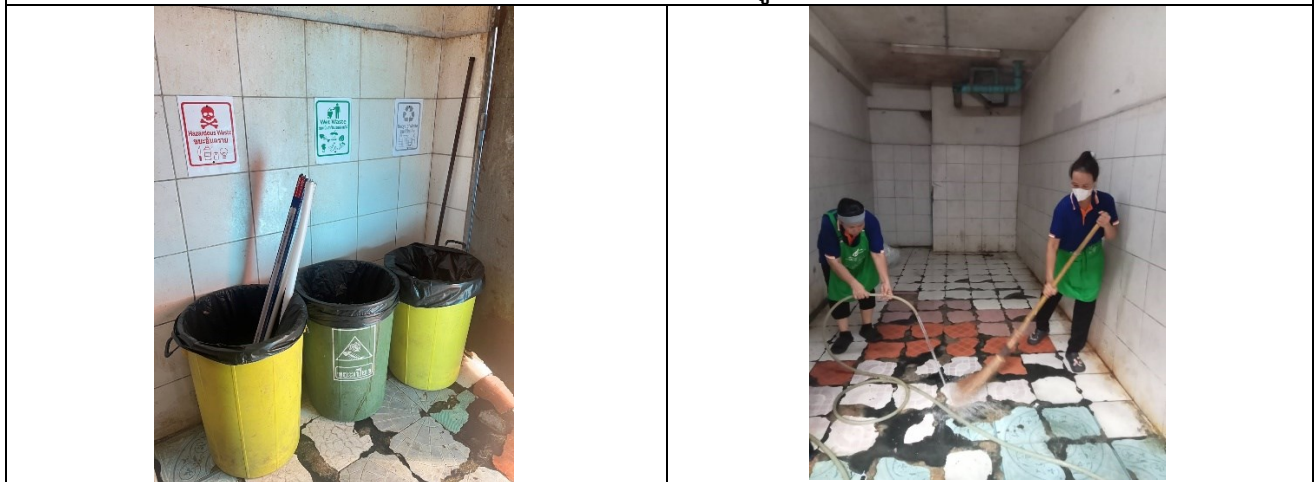
| ผลกระทบสิ่งแวดล้อม | มาตรการป้องกันและแก้ไขผลกระทบสิ่งแวดล้อม | รายละเอียดการปฏิบัติงาน<br>✓ ปฏิบัติสอดคล้องตามมาตรการฯ<br>X ไม่ปฏิบัติตามมาตรการฯ<br>○ มีการปฏิบัติตามมาตรการอื่นทดแทน<br>มาตรการที่เสนอไว้ | ปัญหา อุปสรรคและ<br>การแก้ไข | หลักฐานอ้างอิง |
|---|---|---|---|---|
| | 3. จัดให้มีห้องพักขยะรวมเพื่อรองรับขยะจากโครงการ จำนวน 2 แห่ง<br>- บริเวณชั้นล่างของอาคาร A ขนาดห้องพัก 30.54 ตารางเมตร ซึ่งทางโครงการจะได้จัดให้มีถังขยะขนาด 200 ลิตร จำนวน 7 ถัง เพื่อใช้รองรับขยะที่เกิดจากอาคาร A โดยจะเป็นถังขยะแห้ง 6 ถัง และถังขยะเปียก 1 ถัง<br>- บริเวณชั้นล่างของอาคาร B ขนาดห้องพัก 65.83 ตารางเมตร ซึ่งทางโครงการจะได้จัดให้มีถังขยะ จำนวน 12 ถัง เพื่อใช้รองรับขยะที่เกิดจากอาคาร B และอาคาร C โดยใช้ถังขยะขนาด 240 ลิตร เป็นถังขยะแห้ง 10 ถัง และใช้ถัง | × จากการสำรวจพื้นที่โครงการเมื่อวันที่ 11 ธันวาคม 2567 พบว่า โครงการได้จัดให้มีห้องพักมูลฝอยรวมบริเวณชั้นล่างของอาคาร B จำนวน 1 แห่ง ภายในติดตั้งถังเพื่อรองรับมูลฝอยทั่วไปหรือมูลฝอยย่อยสลายได้จำนวน 1 ถัง ถังรองรับมูลฝอยรีไซเคิล จำนวน 1 ถัง และถังรองรับมูลฝอยอันตราย จำนวน 1 ถัง | - | รูปที่ 2-5<br>การจัดการมูลฝอยของโครงการ |

สภาพห้องพักมูลฝอยรวมอาคาร B

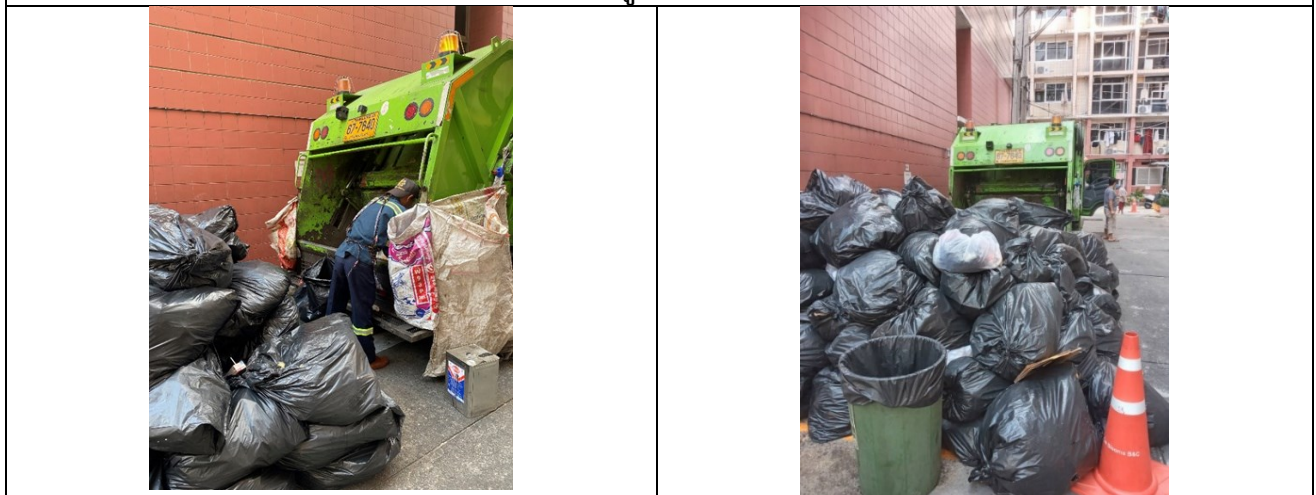
รูปที่ 2-5 การจัดการมูลฝอยของโครงการ (ต่อ)

| ผลกระทบสิ่งแวดล้อม | มาตรการป้องกันและแก้ไขผลกระทบสิ่งแวดล้อม | รายละเอียดการปฏิบัติงาน<br>✓ ปฏิบัติสอดคล้องตามมาตรการฯ<br>X ไม่ปฏิบัติตามมาตรการฯ<br>○ มีการปฏิบัติตามมาตรการอื่นทดแทน<br>มาตรการที่เสนอไว้ | ปัญหา อุปสรรคและการแก้ไข | หลักฐานอ้างอิง |
|---|---|---|---|---|
| | 4. ตรวจสอบไม่ให้มีขยะตกค้างในโครงการ หากมีขยะตกค้างในโครงการ ให้แจ้งสำนักงานเขตสาทรเข้าดำเนินการทันที | ✓ จากการสัมภาษณ์ผู้จัดการอาคาร พบว่า โครงการได้แจ้งให้เจ้าหน้าที่สำนักงานเขตสาทร เข้ามาเก็บขยะมูลฝอยบริเวณห้องพักมูลฝอยรวมด้านล่างของอาคาร B โดยสำนักงานเขตสาทรเข้ามาจัดเก็บมูลฝอยสัปดาห์ 2-3 วัน ทั้งนี้ จากการสำรวจเมื่อวันที่ 11 ธันวาคม 2567 พบว่าไม่มีมูลฝอยตกค้างในโครงการ และไม่มีการร้องเรียนเรื่องมูลฝอยตกค้างจากผู้พักอาศัย | - | รูปที่ 2-5<br>การจัดการมูลฝอยของโครงการ |

การจัดเก็บมูลฝอยของสำนักงานเขตสาทร

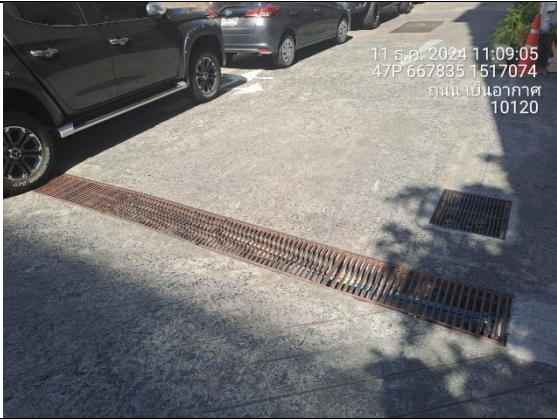
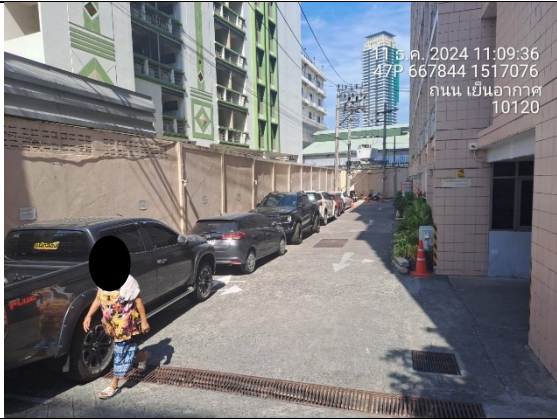
| ผลกระทบสิ่งแวดล้อม | มาตรการป้องกันและแก้ไขผลกระทบสิ่งแวดล้อม | รายละเอียดการปฏิบัติงาน<br>✓ ปฏิบัติสอดคล้องตามมาตรการฯ<br>X ไม่ปฏิบัติตามมาตรการฯ<br>○ มีการปฏิบัติตามมาตรการอื่นทดแทน<br>มาตรการที่เสนอไว้ | ปัญหา อุปสรรคและการแก้ไข | หลักฐานอ้างอิง |
|---|---|---|---|---|
| 3.4 การระบายน้ำและการป้องกันน้ำท่วม | 1. จัดสร้างรางระบายน้ำรูปตัวยู กว้าง 0.30 เมตร ลึก 0.30 เมตร Slope 1 : 200 โดยรอบพื้นที่โครงการ เพื่อรวบรวมน้ำฝนภายในบริเวณโครงการลงสู่บ่อหนองน้ำ<br>2. จัดสร้างท่อระบายน้ำขนาด Ø 0.30 เมตร Slope 1 : 200 เพื่อรวบรวมน้ำฝนจากตัวอาคารและน้ำทิ้งลงสู่บ่อหนองน้ำ<br>3. จัดให้มีบ่อหนองน้ำ ขนาด 5.40 x 43.20 x 3.40 เมตร ปริมาตรกักเก็บ 559.87 ลูกบาศก์เมตร เพื่อเก็บ | ✓ จากการสำรวจพื้นที่โครงการเมื่อวันที่ 11 ธันวาคม 2567 พบว่า โครงการมีระบบระบายน้ำ เป็นท่อคอนกรีตเสริมเหล็กและรางระบายน้ำรูปตัวยูรอบโครงการ พร้อมบ่อพักน้ำเป็นระยะ เพื่อบรรจุและรวบรวมน้ำฝนในโครงการเข้าสู่บ่อหนองน้ำเป็นบ่อคอนกรีตเสริมเหล็กใต้ดินบริเวณถนนทางเข้า-ออกของโครงการ และมีการติดตั้ง Gate Valve เพื่อป้องกันน้ำไหลกลับเข้าสู่โครงการ และจากการสัมภาษณ์ผู้จัดการอาคาร รวมทั้งทบทวนเอกสาร พบว่าระบบระบายน้ำของโครงการสามารถทำงานได้อย่างมีประสิทธิภาพ และยังไม่เคยเกิดเหตุการณ์น้ำท่วมภายในพื้นที่โครงการ | - | รูปที่ 2-6<br>ระบบระบายน้ำและป้องกันน้ำท่วมของโครงการ |

| สภาพรางระบายน้ำภายในโครงการ | |

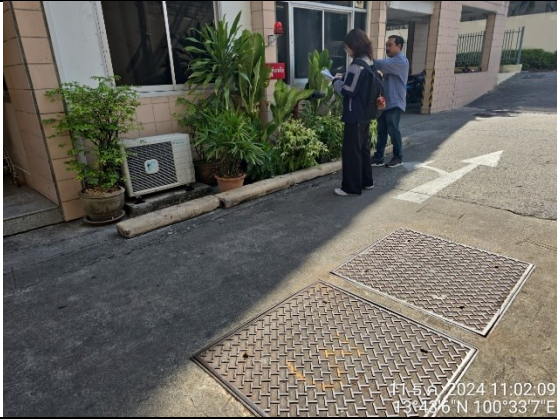
| ตำแหน่งบ่อหนวนน้ำภายในโครงการ | |

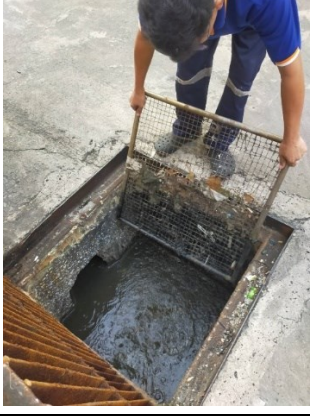
| ผลกระทบสิ่งแวดล้อม | มาตรการป้องกันและแก้ไขผลกระทบสิ่งแวดล้อม | รายละเอียดการปฏิบัติงาน<br>✓ ปฏิบัติสอดคล้องตามมาตรการฯ<br>X ไม่ปฏิบัติตามมาตรการฯ<br>○ มีการปฏิบัติตามมาตรการอื่นทดแทน<br>มาตรการที่เสนอไว้ | ปัญหา อุปสรรคและ<br>การแก้ไข | หลักฐานอ้างอิง |
|---|---|---|---|---|
| | 7. จัดให้แม่บ้านคอยดูแลจัดเก็บเศษขยะที่ติดค้างบริเวณตะแกรงดักขยะในบ่อพักน้ำและในรางระบายน้ำก่อนเข้าบ่อหน่วงน้ำ สัปดาห์ละ 1 ครั้ง | ✓ จากการสัมภาษณ์ผู้จัดการอาคารและทวนสอบเอกสารพบว่า โครงการได้จัดให้มีเจ้าหน้าที่ตรวจสอบและจัดเก็บมูลฝอยที่ติดค้างบริเวณตะแกรงดักขยะในบ่อพักน้ำและในรางระบายน้ำทุกวัน เพื่อให้น้ำฝนจากโครงการสามารถระบายสู่บ่อหน่วงน้ำได้อย่างต่อเนื่อง | - | <b>ภาคผนวก 2.6</b><br>รายงานการขุดลอกบ่อหน่วงน้ำ พักน้ำ รางระบายน้ำ และการจัดเก็บเศษมูลฝอยบริเวณตะแกรงดักขยะในบ่อพักน้ำ |

| การจัดเก็บขยะที่ติดค้างบริเวณรางระบายน้ำและตะแกรงดักขยะของบ่อพักน้ำ | คันปูนหลังเต่าบริเวณทางเข้า-ออกโครงการ |

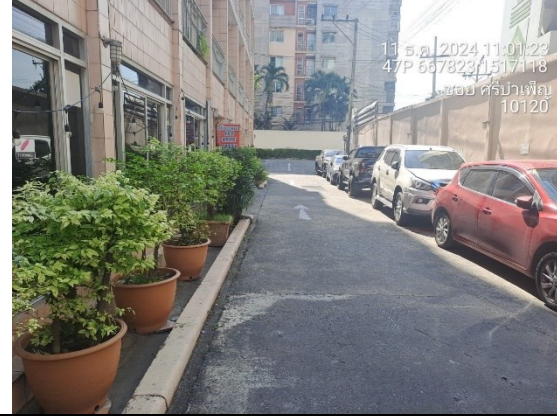
| รูปที่ 2-6 ระบบระบายน้ำและป้องกันน้ำท่วมของโครงการ | |

| ผลกระทบสิ่งแวดล้อม | มาตรการป้องกันและแก้ไขผลกระทบสิ่งแวดล้อม | รายละเอียดการปฏิบัติงาน<br>✓ ปฏิบัติสอดคล้องตามมาตรการฯ<br>X ไม่ปฏิบัติตามมาตรการฯ<br>○ มีการปฏิบัติตามมาตรการอื่นทดแทน<br>มาตรการที่เสนอไว้ | ปัญหา อุปสรรคและการแก้ไข | หลักฐานอ้างอิง |
|---|---|---|---|---|
| | 8. จัดสร้างคันปูนลักษณะรูปหลังเต่าบริเวณทางเข้า-ออกพื้นที่โครงการ สูงกว่าระดับพื้นผิวถนนภายนอก 0.30 เมตร Slope 1 : 15 เพื่อป้องกันน้ำไหลจากพื้นผิวถนนนอกโครงการเข้าสู่โครงการ | ✓ จากการสำรวจพื้นที่โครงการ เมื่อวันที่ 11 ธันวาคม 2567 โครงการมีการสร้างคันปูนรูปหลังเต่าบริเวณทางเข้า-ออกพื้นที่โครงการ และจัดให้มีรางระบายน้ำบริเวณทางเข้า-ออก เพื่อรองรับน้ำฝนและน้ำที่ไหลจากผิวถนนนอกโครงการเข้าสู่โครงการ ซึ่งจากการดำเนินงานที่ผ่านมา ยังไม่เคยเกิดปัญหาน้ำท่วมในพื้นที่โครงการ | - | รูปที่ 2-6<br>ระบบระบายน้ำและป้องกัน<br>น้ำท่วมของโครงการ |

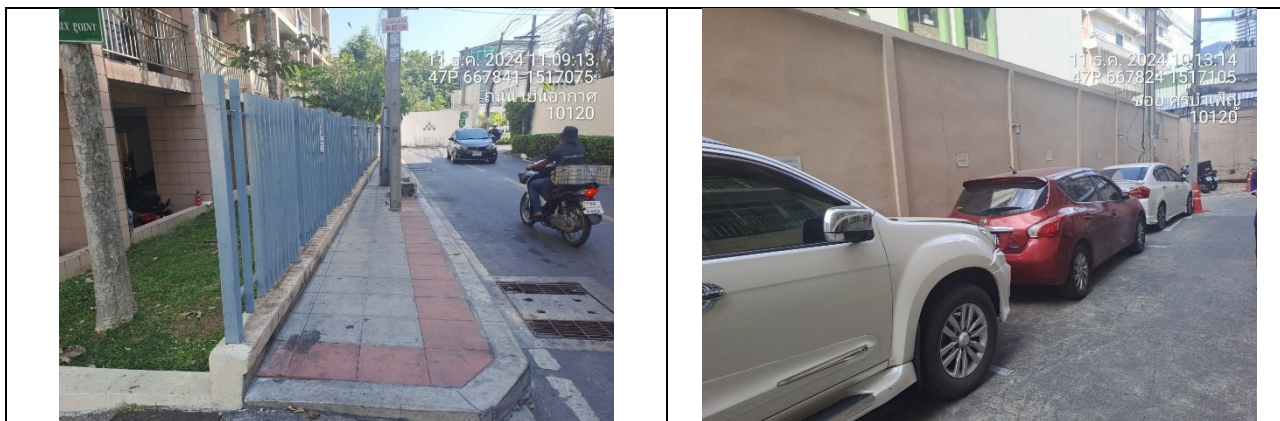
รูปที่ 2-6 ระบบระบายน้ำและป้องกันน้ำท่วมของโครงการ (ต่อ)

| ผลกระทบสิ่งแวดล้อม | มาตรการป้องกันและแก้ไขผลกระทบสิ่งแวดล้อม | รายละเอียดการปฏิบัติงาน<br>✓ ปฏิบัติสอดคล้องตามมาตรการฯ<br>X ไม่ปฏิบัติตามมาตรการฯ<br>○ มีการปฏิบัติตามมาตรการอื่นทดแทน<br>มาตรการที่เสนอไว้ | ปัญหา อุปสรรคและการแก้ไข | หลักฐานอ้างอิง |
|---|---|---|---|---|
| | 9. จัดสร้างรั้วคอนกรีตโดยรอบพื้นที่โครงการเพื่อป้องกันไม่ให้น้ำฝนบริเวณโดยรอบพื้นที่โครงการเข้าท่วมขังบริเวณพื้นที่โครงการ และเพื่อป้องกันการซึมของน้ำฝนผ่านรั้วเข้าสู่ภายในโครงการ ให้สร้างรั้วเป็นคอนกรีตเสริมเหล็กสูงอย่างน้อย 1.10 เมตร (จากระดับพื้นถนนในโครงการ ซึ่งสูงกว่าพื้นที่โดยรอบโครงการ 0.30 เมตร) มีความหนา 0.15 เมตร ส่วนเหนือระดับดังกล่าวอาจใช้เป็นอิฐบล็อกได้ | ✓ จากการสำรวจพื้นที่โครงการ เมื่อวันที่ 11 ธันวาคม 2567 พบว่า โครงการได้มีรั้วคอนกรีตเสริมเหล็กโดยรอบพื้นที่โครงการ ซึ่งสามารถป้องกันไม่ให้น้ำฝนจากนอกโครงการไหลเข้าท่วมหรือซึมผ่านเข้ามายังพื้นที่โครงการ สำหรับรั้วบริเวณด้านหน้าโครงการเชื่อมต่อกับซอยศรีบำเพ็ญ เป็นรั้วที่ฐานด้านล่างเป็นคอนกรีตสูงประมาณ 10 ซม. ส่วนที่เหลือขึ้นไปเป็นรั้วระแนงเหล็ก โดยฐานคอนกรีตด้านล่างสามารถป้องกันน้ำฝนจากภายนอกไม่ให้ไหลเข้าสู่พื้นที่โครงการ | | รูปที่ 2-6<br>ระบบระบายน้ำและป้องกัน<br>น้ำท่วมของโครงการ |

สภาพรั้วโครงการ

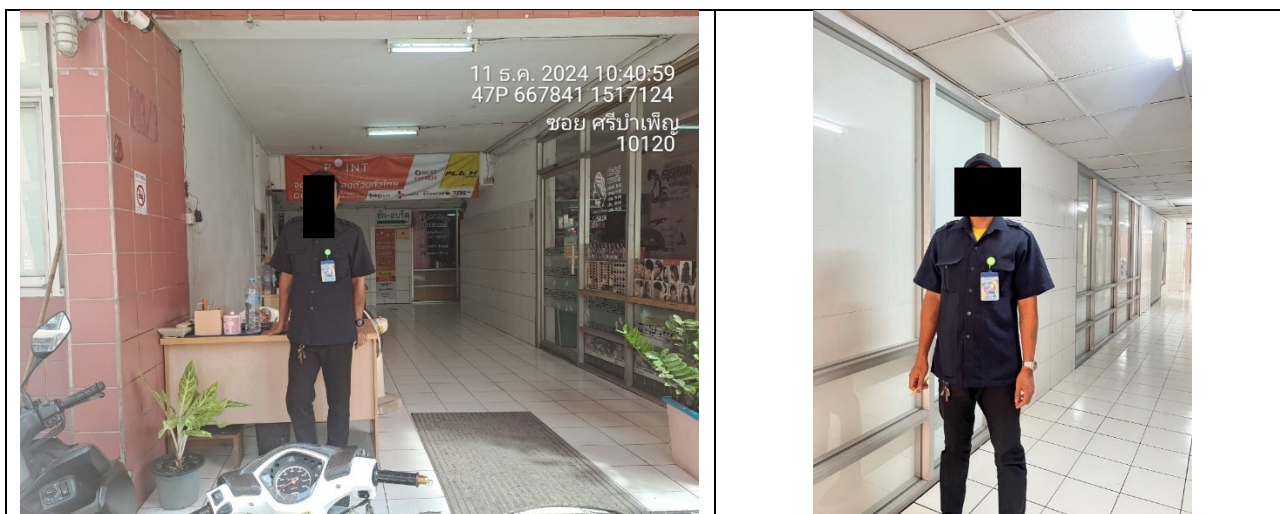
รูปที่ 2-7 การดูแลด้านความปลอดภัยภายในโครงการ

| ผลกระทบสิ่งแวดล้อม | มาตรการป้องกันและแก้ไขผลกระทบสิ่งแวดล้อม | รายละเอียดการปฏิบัติงาน<br>✓ ปฏิบัติสอดคล้องตามมาตรการฯ<br>X ไม่ปฏิบัติตามมาตรการฯ<br>○ มีการปฏิบัติตามมาตรการอื่นทดแทน<br>มาตรการที่เสนอไว้ | | ปัญหา อุปสรรคและการแก้ไข | หลักฐานอ้างอิง |
|---|---|---|---|---|---|
| 4.4 ความปลอดภัยสาธารณะและอัคคีภัย | 1. จัดให้มีเวรยามรักษาความปลอดภัยตลอด 24 ชั่วโมง<br>2. จัดสร้างป้อมยามและจัดให้มียามประจำอยู่เพื่อรักษาความปลอดภัย | ✓<br>○ | จากการสำรวจพื้นที่โครงการเมื่อวันที่ 11 ธันวาคม 2567 พบว่า ไม่มีการจัดสร้างป้อมยาม แต่มีการจัดให้มียามรักษาความปลอดภัยประจำอยู่บริเวณหน้าโครงการและประจำอาคาร ตลอด 24 ชั่วโมง | - | รูปที่ 2-7<br>การดูแลด้านความปลอดภัยภายในโครงการ |

เจ้าหน้าที่รักษาความปลอดภัยบริเวณหน้าโครงการและประจำอาคาร

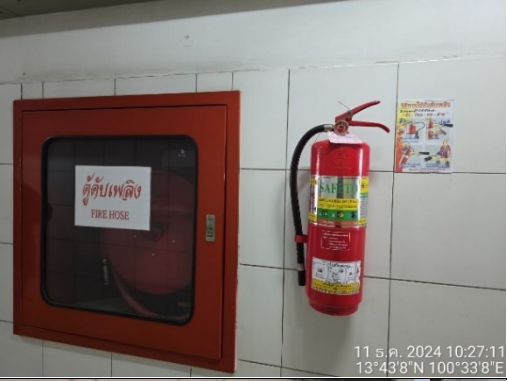
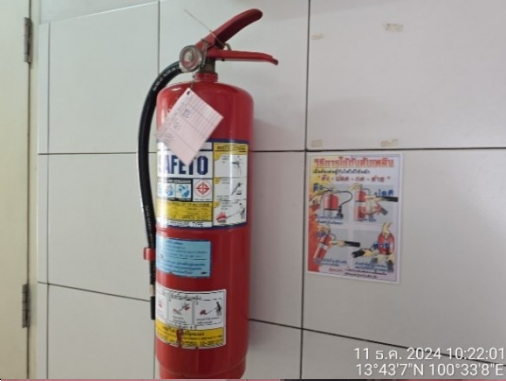
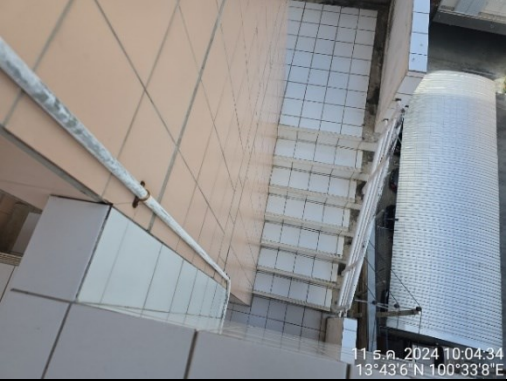
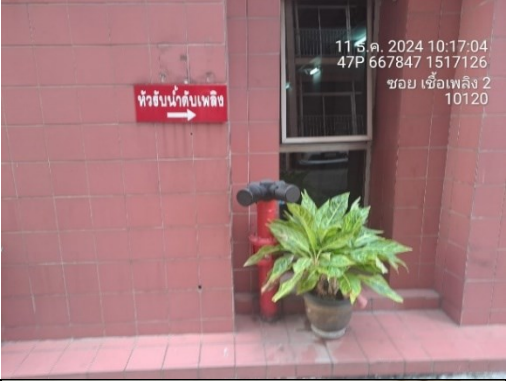
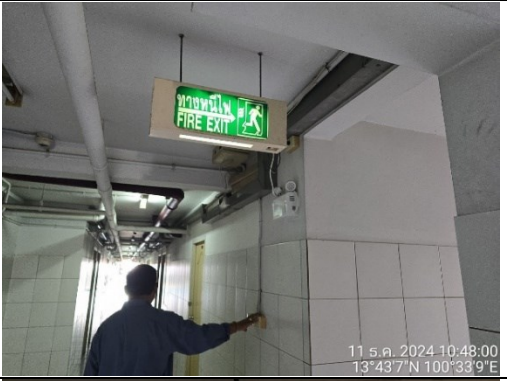
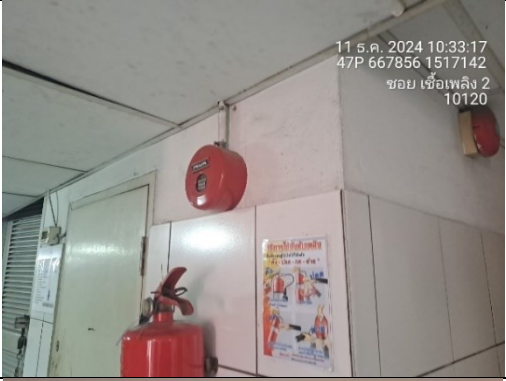
| ผลกระทบสิ่งแวดล้อม | มาตรการป้องกันและแก้ไขผลกระทบสิ่งแวดล้อม | รายละเอียดการปฏิบัติงาน<br>✓ ปฏิบัติสอดคล้องตามมาตรการฯ<br>X ไม่ปฏิบัติตามมาตรการฯ<br>○ มีการปฏิบัติตามมาตรการอื่นทดแทน<br>มาตรการที่เสนอไว้ | | ปัญหา อุปสรรคและการแก้ไข | หลักฐานอ้างอิง |
|---|---|---|---|---|---|
| | 3. จัดให้มีและติดตั้งระบบป้องกันอัคคีภัย และระบบระบายอากาศตามที่ได้ระบุไว้ในรายละเอียดโครงการ | ✓ | จากการสำรวจพื้นที่โครงการเมื่อวันที่ 11 ธันวาคม 2567 พบว่า โครงการมีการติดตั้งระบบป้องกันและแจ้งเตือนอัคคีภัยภายในอาคาร เช่น ท่อเย็น ตู้สายนํ้าดับเพลิง ถังดับเพลิงแบบมือถือ กริ่งและสัญญาณเสียงแจ้งเตือนอัคคีภัยไฟส่องสว่างฉุกเฉิน ป้ายบอกทางหนีไฟและบันไดหนีไฟ และจัดให้มีหัวรับนํ้าดับเพลิงด้านนอกอาคาร จำนวน 3 หัว รวมทั้งมีระบบระบายอากาศใน | พบอุปกรณ์ป้องกันอัคคีภัยของอาคาร B และ อาคาร C จุดชำรุด โดยโครงการแจ้งว่าอยู่ระหว่างการปรับปรุงทั้งอาคาร B และอาคาร C | รูปที่ 2-8<br>การป้องกันและระงับอัคคีภัยของโครงการ<br>ภาคผนวก 2.7<br>แบบบันทึกการตรวจสอบและบำรุงรักษาระบบป้องกันและแจ้งเตือนอัคคีภัย |

| <p>ระบบป้องกันและแจ้งเตือนอัคคีภัยในโครงการ<br/>รูปที่ 2-8 การป้องกันและระงับอัคคีภัยของโครงการ</p> | |

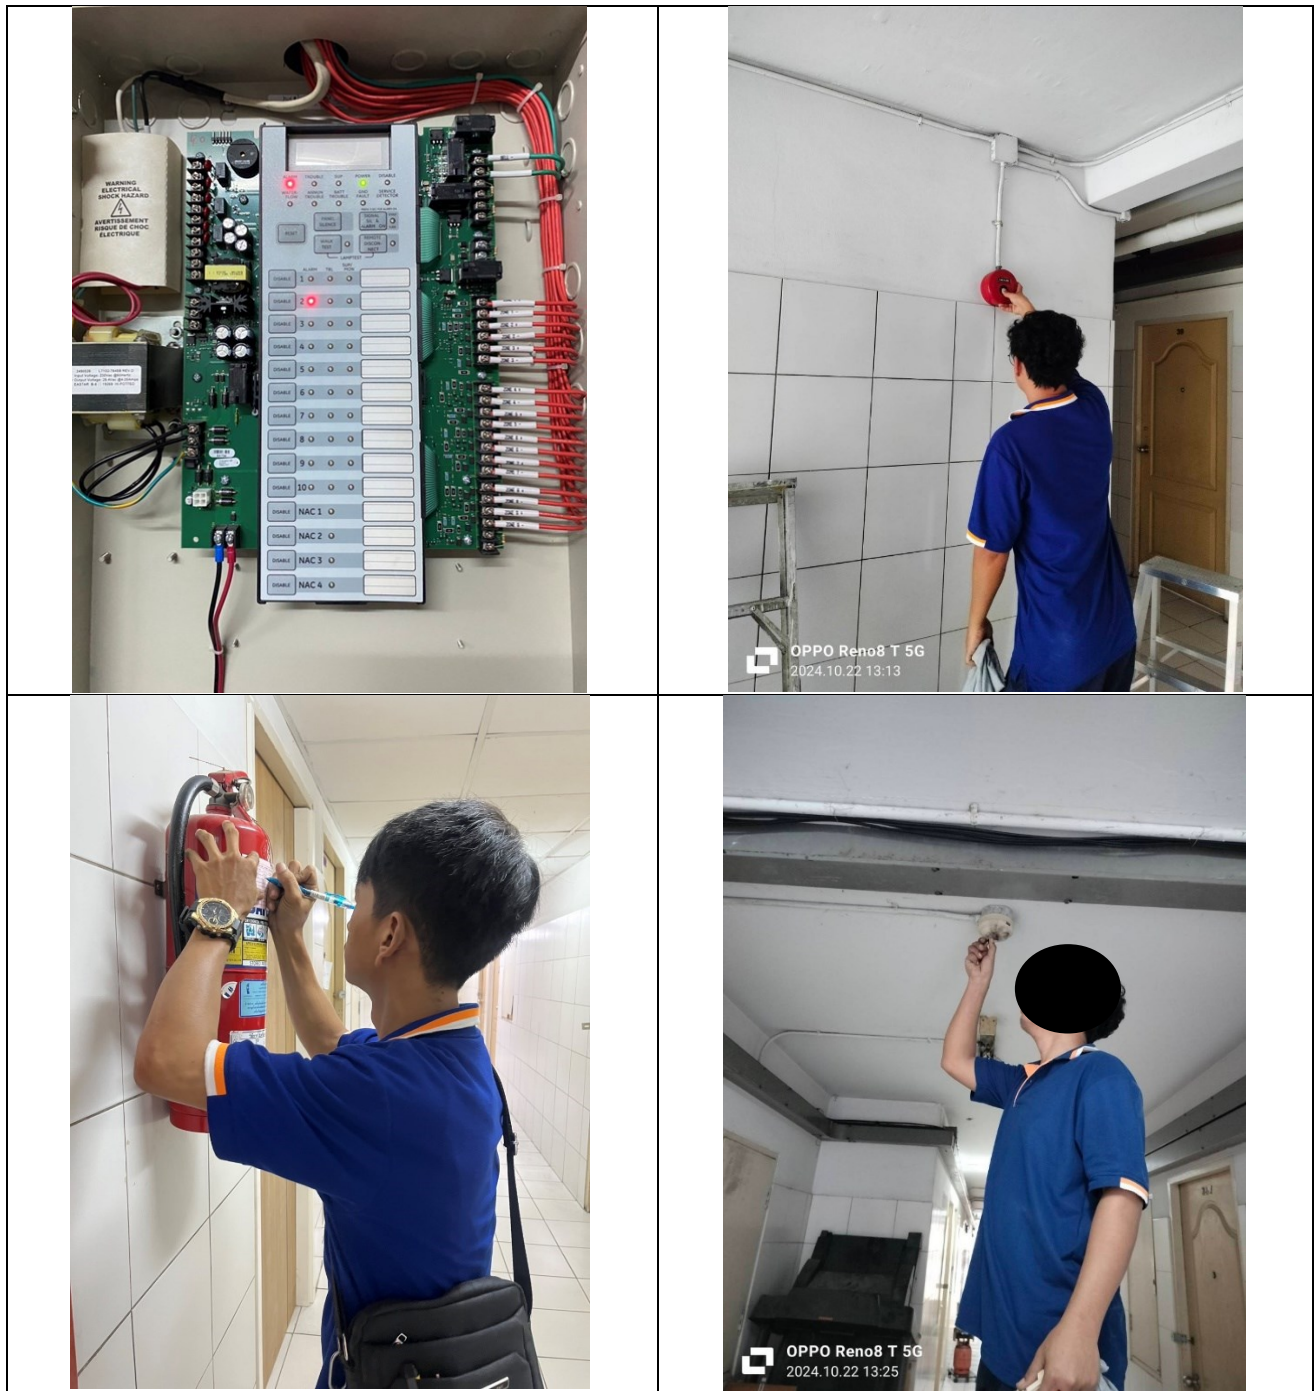
| ผลกระทบสิ่งแวดล้อม | มาตรการป้องกันและแก้ไขผลกระทบสิ่งแวดล้อม | รายละเอียดการปฏิบัติงาน<br>✓ ปฏิบัติสอดคล้องตามมาตรการฯ<br>X ไม่ปฏิบัติตามมาตรการฯ<br>○ มีการปฏิบัติตามมาตรการอื่นทดแทน<br>มาตรการที่เสนอไว้ | | ปัญหา อุปสรรคและการแก้ไข | หลักฐานอ้างอิง |
|---|---|---|---|---|---|
| | 6. จัดให้มีการตรวจสอบระบบป้องกันอัคคีภัยให้สามารถใช้งานได้อยู่เสมอ หากพบว่าการชำรุดเสียหาย หรือใช้การไม่ได้ให้รีบดำเนินการแก้ไขทันที | ✓ | จากการทวนสอบเอกสารจากโครงการ พบว่าโครงการมีการตรวจสอบระบบอัคคีภัยของโครงการให้มีสภาพดีอยู่เสมอ ทั้งนี้ จากการสำรวจเมื่อวันที่ 11 ธันวาคม 2567 พบว่าอุปกรณ์ตรวจจับความร้อน (Heat) ของอาคาร B และอาคาร C ใช้งานไม่ได้ | อุปกรณ์ตรวจจับความร้อน (Heat) บางจุดในอาคาร B ชั้นที่ 4 และอาคาร C ชั้นที่ 2 และใช้งานไม่ได้ | |

การตรวจสอบระบบป้องกันและแจ้งเตือนอัคคีภัย  
รูปที่ 2-8 การป้องกันและระงับอัคคีภัยของโครงการ (ต่อ)
