**รายงานผลการปฏิบัติตามมาตรการป้องกัน
และแก้ไขผลกระทบสิ่งแวดล้อม
และมาตรการติดตามตรวจสอบคุณภาพสิ่งแวดล้อม**

โครงการ dcondo Campus Resort Ratchapruck-charun 13

ฉบับประจำเดือนกรกฎาคม – เดือนธันวาคม พ.ศ. 2567

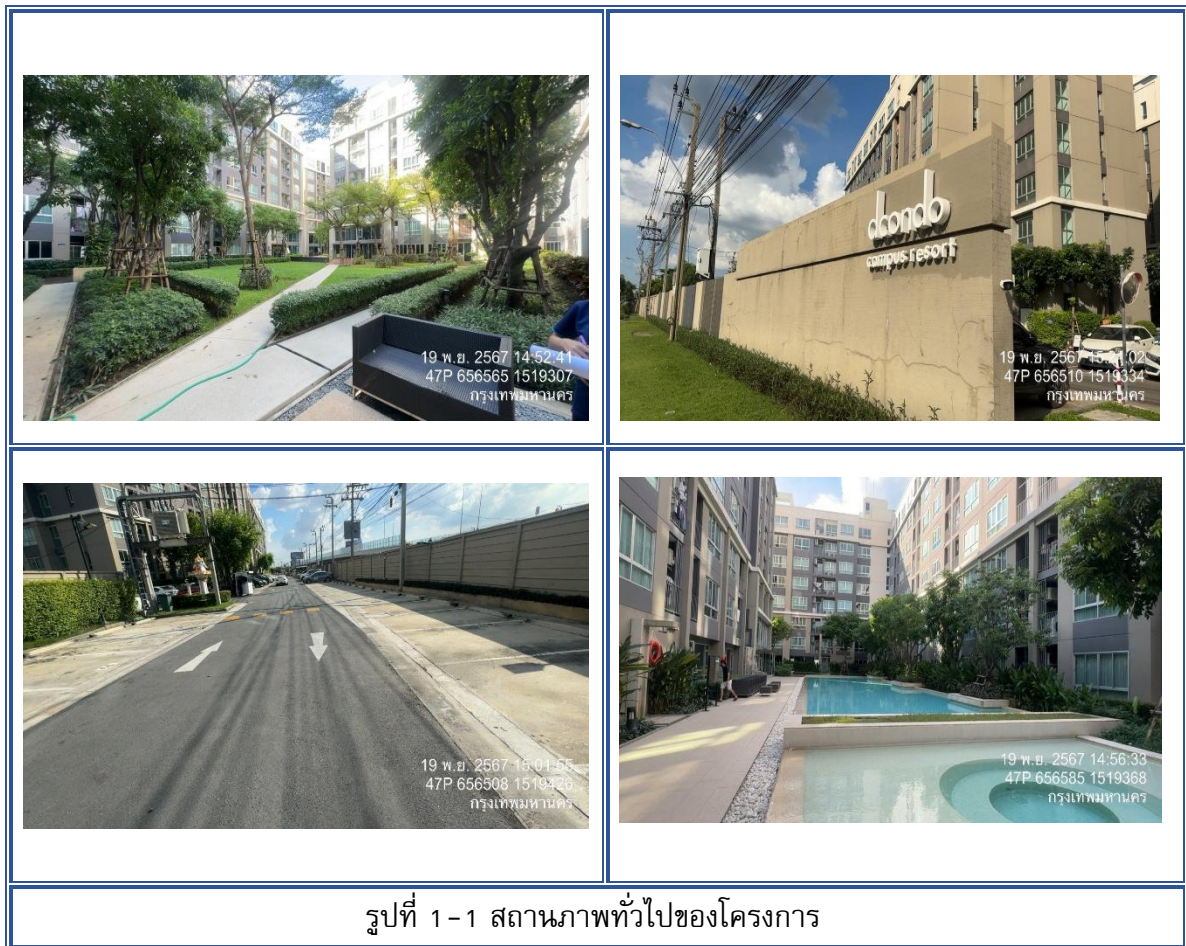
สถานภาพทั่วไปของโครงการ dcondo Campus Resort Ratchapruck-charun 13 (ระยะดำเนินการ) แสดงดัง รูป
ที่ 1.6-1
