ผลการปฏิบัติตามมาตรการป้องกัน
และแก้ไขผลกระทบสิ่งแวดล้อม

สำหรับการติดตามตรวจสอบผลการปฏิบัติตามมาตรการป้องกันและแก้ไขผลกระทบสิ่งแวดล้อม ระยะดำเนินการ ระหว่างเดือนกรกฎาคม-ธันวาคม 2567 โครงการ Novotel Bangkok Futurepark Rangsit ทาง บริษัทที่ปรึกษาฯ ได้ดำเนินการตรวจสอบรายละเอียดการดำเนินโครงการในปัจจุบันที่อาจเปลี่ยนแปลงหรือเพิ่มเติม จากที่เสนอไว้ในรายงานการประเมินผลกระทบสิ่งแวดล้อมของโครงการ และตรวจสอบการปฏิบัติตามมาตรการฯ ที่ได้กำหนด โดยวิธีการตรวจสอบพื้นที่ที่หน่วยงานประกอบกับการตรวจสอบเอกสารและสัมภาษณ์ผู้เกี่ยวข้อง

จากการลงพื้นที่ตรวจสอบการปฏิบัติตามมาตรการป้องกันและแก้ไขผลกระทบสิ่งแวดล้อม ระยะดำเนินการ โครงการ Novotel Bangkok Futurepark Rangsit เมื่อวันที่ 19 พฤศจิกายน 2567 ที่ผ่านมาสามารถสรุปผลการ ปฏิบัติตามมาตรการดังรายละเอียดในตารางที่ 2-1 โดยมีรายละเอียดดังนี้

ตารางที่ 2-1 สรุปผลการปฏิบัติตามมาตรการป้องกันและแก้ไขผลกระทบสิ่งแวดล้อม โครงการ Novotel Bangkok Futurepark Rangsit (ระยะดำเนินการ)

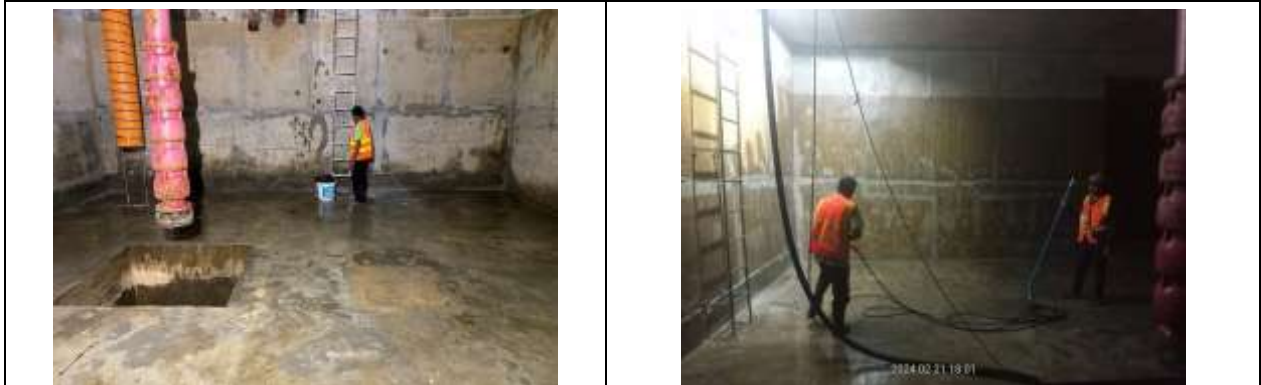
3. ล้างถังสำรองน้ำใช้ของโครงการทุกถึงปีละ 1 ครั้ง ตลอดระยะเวลาเปิดดำเนินการ	✓ จากการทวนสอบเอกสาร และจากการทวนสอบภาพถ่ายพบว่า โครงการได้จัดให้มีการล้างถังสำรองน้ำใช้ชั้นใต้ดิน และชั้นดาดฟ้าปีละ 1 ครั้ง โดยสำหรับปี 2567 โครงการได้ดำเนินการล้างถังสำรองน้ำใช้เมื่อเดือนกุมภาพันธ์ 2567 ที่ผ่านมา	-	รูปที่ 2-6 การทำความสะอาดถังเก็บน้ำสำรอง

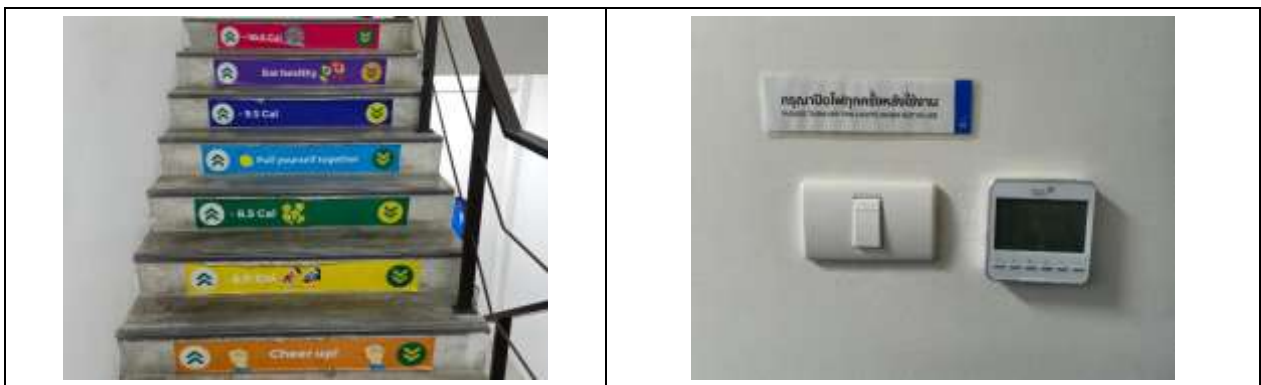
4. ติดป้ายประชาสัมพันธ์รณรงค์ให้ผู้มาใช้บริการใช้น้ำอย่างประหยัด	✓ จากการสำรวจพื้นที่โครงการ เมื่อวันที่ 19 พฤศจิกายน 2567 พบว่า โครงการมีการติดป้ายประชาสัมพันธ์ให้ผู้บริการใช้น้ำอย่างประหยัด บริเวณห้องน้ำภายในห้องพักโครงการ	-	รูปที่ 2-7 การรณรงค์การใช้น้ำและการอนุรักษ์พลังงาน

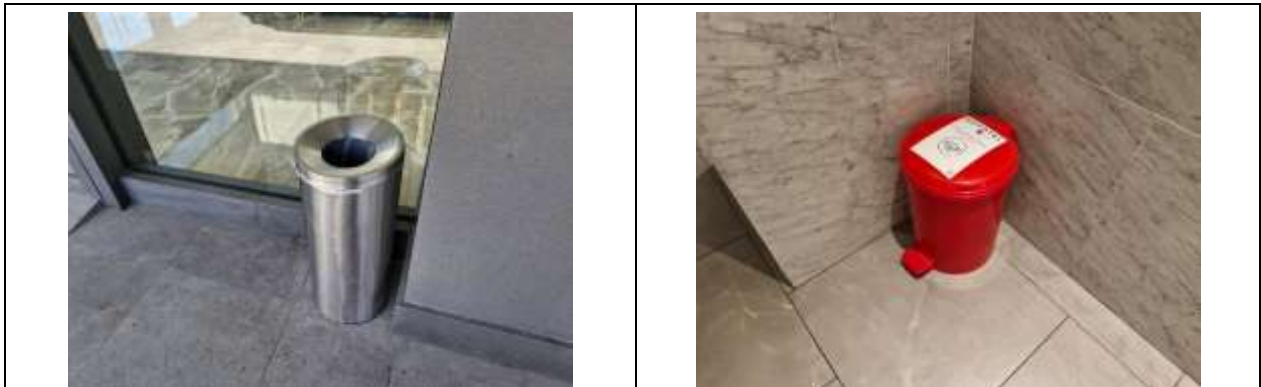
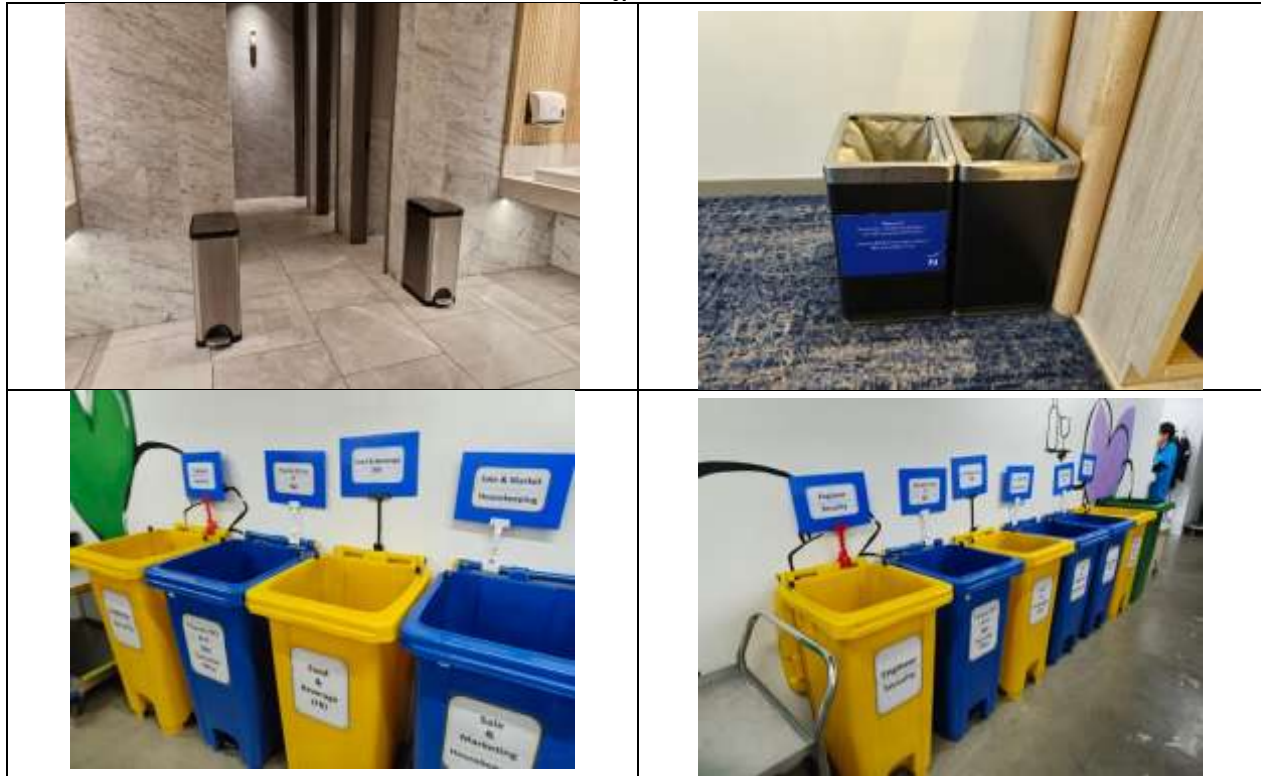
- อุปกรณ์ในระบบน้ำเสียมีอุปกรณ์ใช้สำรองได้ในชุด (stand by) หากอุปกรณ์ชำรุด สามารถนำไปซ่อมโดยยังเหลืออุปกรณ์สำรองใช้งานได้อย่างต่อเนื่อง			
3.3 การจัดการมูลฝอย	1. จัดให้มีถังมูลฝอยขนาด 8-10 ลิตร จำนวน 2 ถัง ตั้งไว้ในห้องพัก และห้องน้ำในแต่ละห้องพัก สำหรับพื้นที่ส่วนอื่น ๆ โครงการจะจัดเตรียมถังรองรับมูลฝอยขนาด 20-100 ลิตร พร้อมฝาปิด ตั้งอยู่ทั่วไปภายในพื้นที่โรงแรม	✓ จากการสำรวจพื้นที่โครงการ เมื่อวันที่ 19 พฤศจิกายน 2567 พบว่า โครงการได้จัดให้มีถังรองรับมูลฝอยจำนวนเพียงพอต่อการรองรับมูลฝอยภายในพื้นที่โครงการ โดยจัดให้มีถังรองรับมูลฝอย ขนาด 10 ลิตร ตั้งอยู่ในห้องพัก รวมถึงจัดให้มีถังรองรับมูลฝอย ขนาด 100 ลิตร สำหรับพื้นที่ส่วนอื่นๆ ภายในโครงการ เช่น พื้นที่ห้องโถง	-	รูปที่ 2-8 ถังรองรับมูลฝอยภายในโครงการ

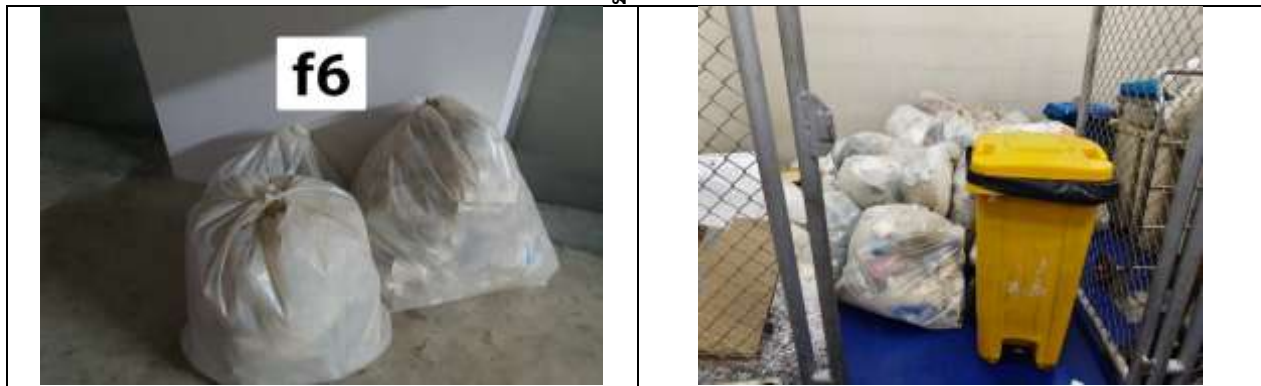
2. จัดให้มีห้องพักมูลฝอยรวมภายในอาคารและภายนอกอาคาร โดยมีรายละเอียด ดังนี้ 1) ห้องพักมูลฝอยรวมภายในอาคาร จัดให้มีห้องพักมูลฝอยรีไซเคิล ตั้งอยู่ชั้นที่ 1 ภายในอาคารบริเวณด้านทิศเหนือ ซึ่งมีประตูปิดมิดชิด โดยห้องพักมูลฝอยรีไซเคิล มีขนาดพื้นที่ 12.015 ตารางเมตร ความจุ 14.418 ลูกบาศก์เมตร (คิดความสูงของมูลฝอย 1.2 เมตร) รองรับมูลฝอยรีไซเคิลปริมาณ 3.99 ลูกบาศก์เมตร/วัน ได้อย่างเพียงพอ 3.6 เท่า 2) ห้องพักมูลฝอยรวมภายนอกอาคาร จัดให้มีห้องพักมูลฝอยรวมภายนอกอาคาร บริเวณแนวเขตที่ดินด้านทิศเหนือ โดยจัดเป็นอาคาร	O จากการสำรวจพื้นที่โครงการ เมื่อวันที่ 19 พฤศจิกายน 2567 และสัมภาษณ์เจ้าหน้าที่ พบว่า โครงการจัดให้มีห้องพักมูลฝอยรวมภายในชั้นที่ 1 ของอาคารโครงการ โดยแบ่งตามประเภทของมูลฝอย ได้แก่ ห้องพักมูลฝอยย่อยสลายได้ ห้องพักมูลฝอยทั่วไป และห้องพักมูลฝอยรีไซเคิล โดยภายในห้องพักมูลฝอยย่อยสลายได้ มีการติดตั้งระบบทำความเย็นและมีประตูปิดมิดชิด เพื่อป้องกันกลิ่นรบกวน สำหรับมูลฝอยอันตรายโครงการมีการจัดเก็บแยกจากมูลฝอยข้างต้น ไว้ที่ห้องข้างประจำโครงการ โดยห้องพักมูลฝอยรวมภายในอาคารสามารถรองรับมูลฝอยทั้งหมดที่เกิดขึ้นภายในโครงการได้อย่างเพียงพอ นอกจากนี้ ยังได้จัดให้มีพื้นที่จัดรถเก็บขนมูลฝอยบริเวณหน้าห้องพักมูลฝอยรวม เพื่ออำนวยความสะดวก	โครงการควรมีการยื่นเปลี่ยนแปลงรายละเอียดไปยังเทศบาลนครรังสิต สำหรับอาคารพักมูลฝอยด้านนอกอาคาร ให้ตรงกับการใช้ประโยชน์ในปัจจุบัน	รูปที่ 2-10 การคัดแยกมูลฝอยภายในโครงการ รูปที่ 2-11 ห้องพักมูลฝอยรวม

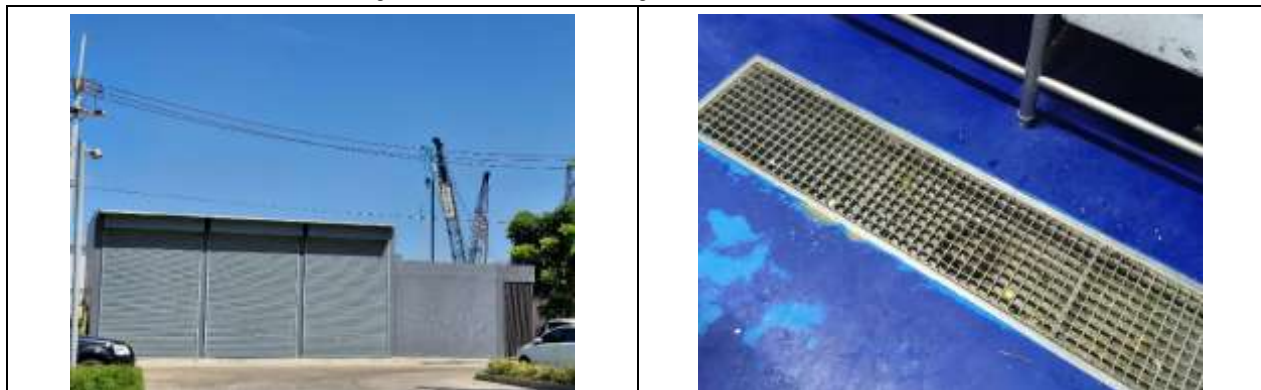
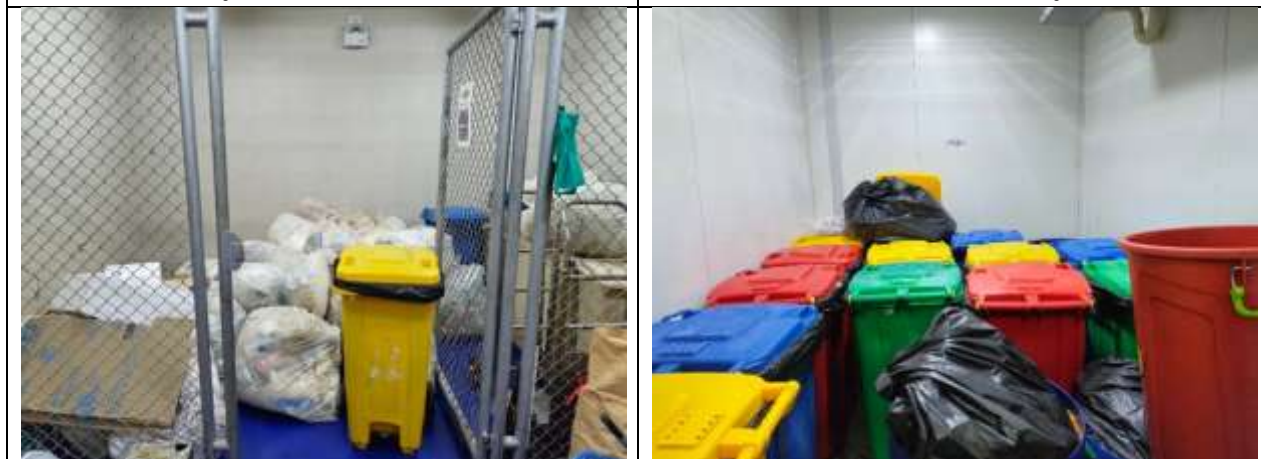
4. อาคารตั้งวางถึงคอนเทนเนอร์รองรับมูลฝอย จะออกแบบให้มีประตูเปิด-ปิดเป็นประตุม้วนผนังอาคาร 3 ด้าน เป็นผนังคอนกรีตเสริมเหล็ก ออกแบบเป็นผนังทึบ มีช่องหน้าต่างระบายอากาศที่ผนังอาคาร จำนวน 2 ด้าน ด้านละ 2 ช่อง โดยการเปิดประตุม้วนของอาคารตั้งวางถึงคอนเทนเนอร์ จะเปิดเฉพาะช่วงเวลาที่มีการขนย้ายมูลฝอยเข้า-ออก อาคารตั้งวางถึงคอนเทนเนอร์เท่านั้น ซึ่งการออกแบบอาคารดังกล่าวที่มีความมั่นคงแข็งแรง มีประตูปิดมิดชิด จะสามารถช่วยป้องกันกลิ่นและการแพร่กระจายของเชื้อโรคออกสู่ภายนอกได้	O จากการศึกษาพื้นที่โครงการ เมื่อวันที่ 19 พฤศจิกายน 2567 และสัมภาษณ์เจ้าหน้าที่ พบว่า จากการดำเนินการจริงในปัจจุบัน เนื่องจากรูปแบบการเก็บขนมูลฝอยของเทศบาลนครรังสิต ซึ่งเป็นผู้รับผิดชอบการเก็บขนมูลฝอยจากโครงการเพื่อนำไปกำจัด เปลี่ยนแปลงไปจากเดิมที่มีการเก็บขนในลักษณะเก็บขนถึงคอนเทนเนอร์ เป็นลักษณะการเก็บมูลฝอยด้วยรถเก็บขนมูลฝอยชนิดอัดท้าย ดังนั้น เจ้าหน้าที่จึงมีเข้ามาเก็บขนมูลฝอยจากห้องรองรับมูลฝอยรวมที่อยู่ภายในอาคารโดยตรง สำหรับห้องพักมูลฝอยรวมภายนอกโครงการที่สำหรับตั้งวางถึงคอนเทนเนอร์ จึงได้ยกเลิกการใช้และเปลี่ยนเป็นอาคารสำหรับจัดเก็บถ้วยหรือจานสำหรับจัดเลี้ยง/ประชุมแทน	โครงการควรมีการยื่นเปลี่ยนแปลงรายละเอียดไปยังเทศบาลนครรังสิต สำหรับอาคารพักมูลฝอยด้านนอกอาคาร ให้ตรงกับการใช้ประโยชน์ในปัจจุบัน	รูปที่ 2-11 ห้องพักมูลฝอยรวม

5. จัดให้มีพื้นที่สีเขียวเพื่อเป็นแนวคดบังสายตาบริเวณด้านข้างอาคารตั้งวางถึงคอนเทนเนอร์รองรับมูลฝอยและบริเวณด้านข้างช่องจอดรถยนต์ลำดับที่ 89 และ 107 โดยพันธุ์ไม้ที่เลือกปลูกบริเวณดังกล่าว ได้แก่ ต้นปีบ ต้นมะฮอกกานี และต้นหวดปลาหมึกกระดอง	✓ จากการศึกษาพื้นที่โครงการ เมื่อวันที่ 19 พฤศจิกายน 2567 พบว่า โครงการจัดให้มีพื้นที่สีเขียวด้านข้างอาคารพักมูลฝอยภายนอกอาคาร เพื่อเป็นแนวคดบังสายตา โดยพันธุ์ไม้ที่เลือกปลูกสอดคล้องตามที่กำหนดไว้ในมาตรการฯ อย่างไรก็ตามจากการใช้งานในปัจจุบัน สำหรับอาคารพักมูลฝอยรวมภายนอกโครงการ ปัจจุบันไม่ได้มีการใช้งานในการตั้งวางคอนเทนเนอร์เพื่อรองรับมูลฝอยแต่อย่างใด	โครงการควรมีการยื่นเปลี่ยนแปลงรายละเอียดไปยังเทศบาลนครรังสิต สำหรับอาคารพักมูลฝอยด้านนอกอาคาร ให้ตรงกับการใช้ประโยชน์ในปัจจุบัน	รูปที่ 2-11 ห้องพักมูลฝอยรวม

6. จัดให้มีท่อรวบรวมน้ำจากการล้างอาคารตั้งวางถึงคอนเทนเนอร์รองรับมูลฝอยเข้าสู่ระบบบำบัดน้ำเสียก่อนระบายออกสู่ภายนอกโครงการ	O จากการสำรวจพื้นที่โครงการ เมื่อวันที่ 19 พฤศจิกายน 2567 พบว่า โครงการจัดให้มีระบบรวบรวมน้ำล้างพื้นจากห้องพักรวมทั้งภายนอกและภายในอาคาร โดยจะถูกรวบรวมเข้าสู่ระบบบำบัดน้ำเสียก่อนระบายออกสู่ภายนอกโครงการ แต่อย่างไรก็ตาม สำหรับอาคารตั้งวางถึงคอนเทนเนอร์รองรับมูลฝอยภายนอกโครงการ ปัจจุบันไม่ได้มีการใช้งานในการตั้งวางคอนเทนเนอร์เพื่อรองรับมูลฝอยแต่อย่างใด	-	รูปที่ 2-11 ห้องพักรวม

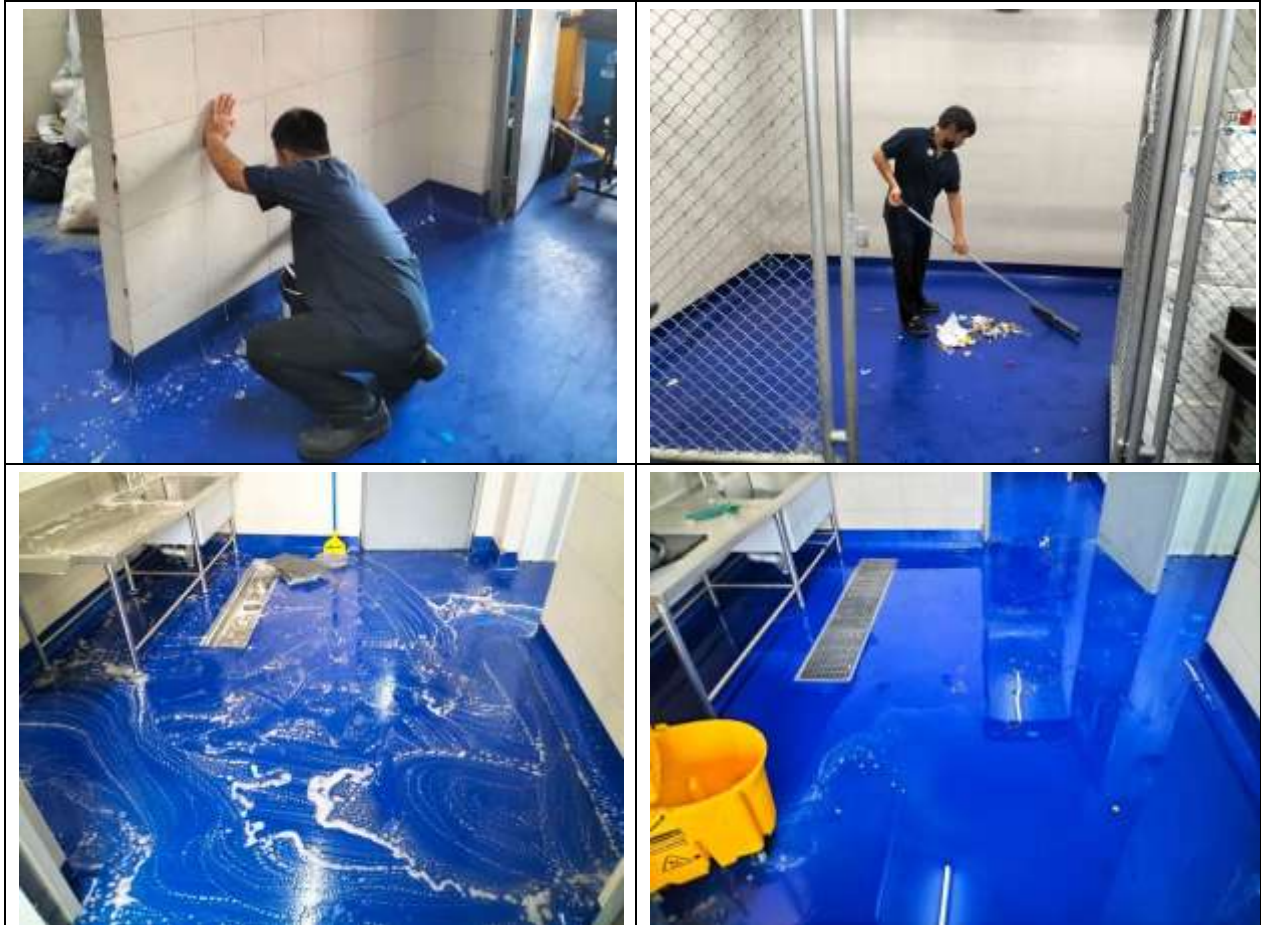
รูปที่ 2-12 การทำความสะอาดห้องพักรวม

9. จัดให้มีการทำความสะอาดห้องพักมูลฝอย รีไซเคิลและอาคารตั้งวางถังคอนเทนเนอร์รองรับมูล ฝอยอย่างสม่ำเสมอ สัปดาห์ละ 1 ครั้ง/ทุกครั้งที่มีการเก็บขนมูลฝอยเพื่อป้องกันการเพาะตัวของ เชื้อโรค	○ จากการสำรวจพื้นที่โครงการ เมื่อวันที่ 19 พฤศจิกายน 2567 และสัมภาษณ์เจ้าหน้าที่ พบว่า โครงการจัดให้มีการทำ ความสะอาดห้องพักมูลฝอยรวม และถังรองรับมูลฝอยเป็น ประจำ เพื่อป้องกันการเพาะตัวเชื้อโรคที่เกิดขึ้นจากมูลฝอย โครงการ สำหรับอาคารตั้งวางถังคอนเทนเนอร์รองรับมูล ฝอย ปัจจุบันไม่ได้มีการใช้งานในการตั้งวางคอนเทนเนอร์ เพื่อรองรับมูลฝอยแต่อย่างใด	-	รูปที่ 2-12 การทำความสะอาดห้องพัก มูลฝอยรวม

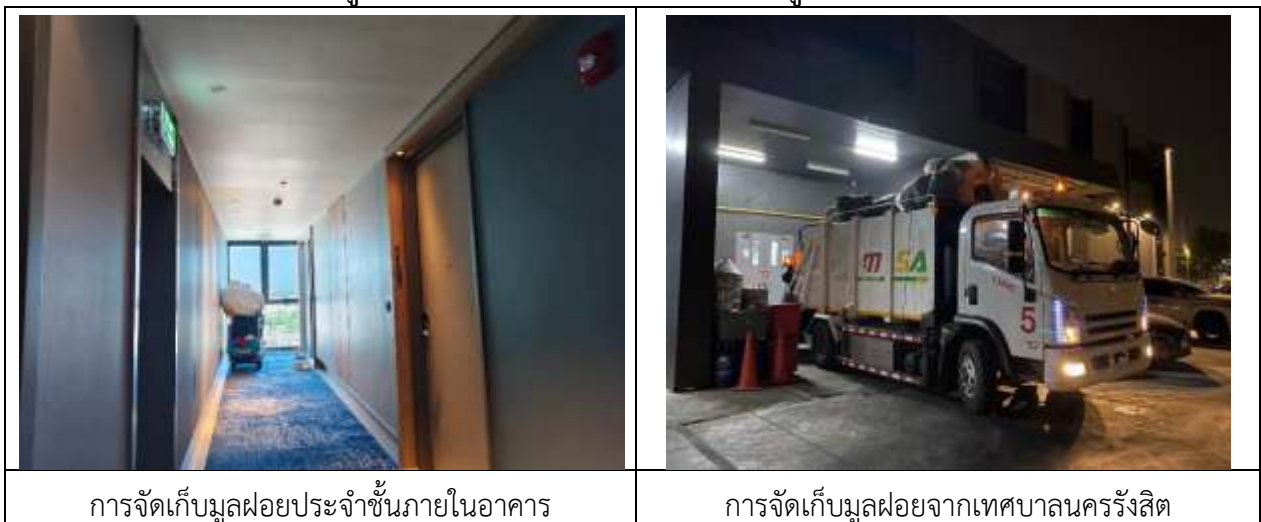
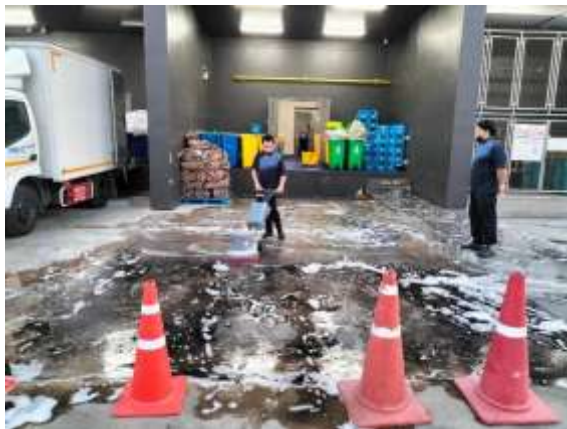
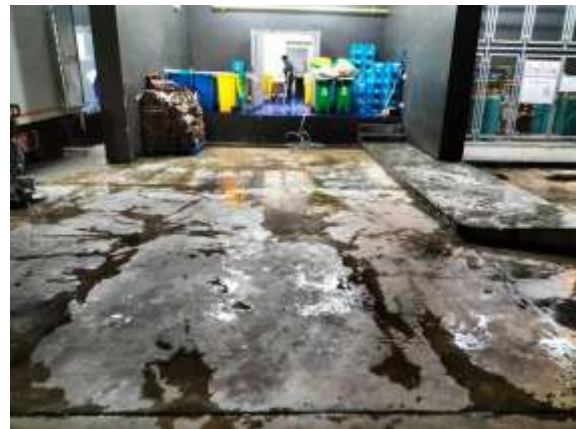
7. ติดตามประสานให้เทศบาลนครรังสิตเข้ามาจัดเก็บมูลฝอยจากโครงการอย่างสม่ำเสมอ เพื่อให้ไม่ให้เกิดการตกค้าง	✓ จากการสัมภาษณ์เจ้าหน้าที่ และจากการทวนสอบภาพถ่าย พบว่า โครงการมีการประสานให้เทศบาลนครรังสิตเข้ามาจัดเก็บมูลฝอยเป็นประจำ เพื่อไม่ให้มีมูลฝอยตกค้างภายในโครงการ โดยจะดำเนินการเก็บขนทุกวันในเวลา 02.00 น.	-	รูปที่ 2-13 การเก็บขนมูลฝอยของโครงการ

8. ก่อนรวบรวมมูลฝอยจากจุดต่าง ๆ ไปยังอาคารตั้งวางถึงคอนเทนเนอร์รองรับมูลฝอยของโครงการ ต้องมัดปากถุงให้แน่นเพื่อป้องกันมูลฝอยกระจัดกระจายและสะดวกต่อการขนย้ายกระจายของมูลฝอยก่อนและขนย้ายโดยรถเข็นไปยังห้องพักรวมภายในอาคาร	✓ จากการสำรวจพื้นที่โครงการ เมื่อวันที่ 19 พฤศจิกายน 2567 และสัมภาษณ์เจ้าหน้าที่ พบว่า โครงการได้จัดให้มีเจ้าหน้าที่ทำความสะอาด โดยจะรวบรวมมูลฝอยตามจุดต่างๆ ภายในโครงการ มัดปากถุงแน่นหนาเพื่อสะดวกต่อการขนย้ายและป้องกันการกระจัดกระจาย และจะขนย้ายโดยรถเข็นไปยังห้องพักรวมภายในอาคาร	-	รูปที่ 2-13 การเก็บขนมูลฝอยของโครงการ

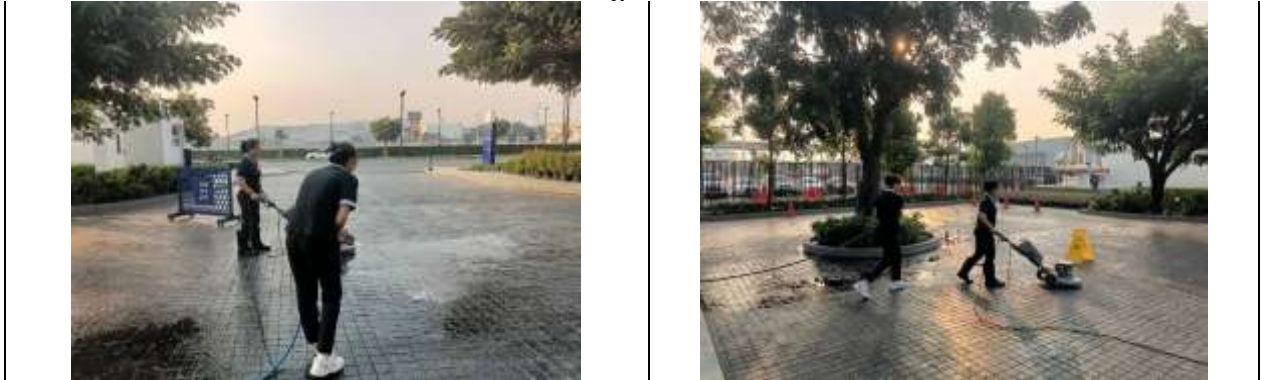
2. ดูแลรักษาความสะอาดถนนภายในโครงการ โดยฉีดล้างถนนเป็นประจำสม่ำเสมอ	✓	จากการสำรวจพื้นที่โครงการ เมื่อวันที่ 19 พฤศจิกายน 2567 และจากการสัมภาษณ์เจ้าหน้าที่ พบว่า โครงการมีการดูแลรักษาความสะอาดของถนนภายในโครงการอยู่เสมอ	- รูปที่ 2-27 การฉีดล้างถนนภายในโครงการ
