ภาคผนวก ข

รูปประกอบการปฏิบัติตามมาตรการป้องกันและลดผลกระทบสิ่งแวดล้อม

**รูปภาพแสดงการปฏิบัติตามมาตรการฯ
ของโครงการ 39 LUXURY SUITES**

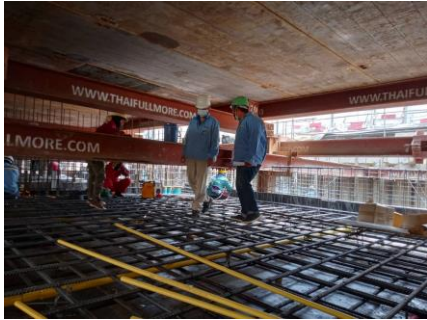
รูปที่ 6 เจ้าหน้าที่ควบคุมงานก่อสร้าง

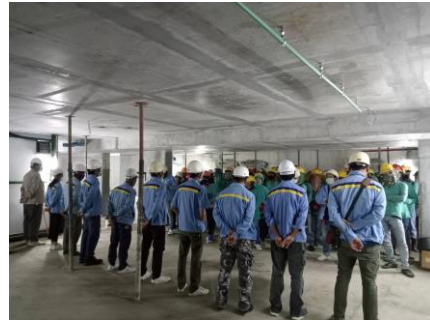
รูปที่ 7 กิจกรรม Safety talk

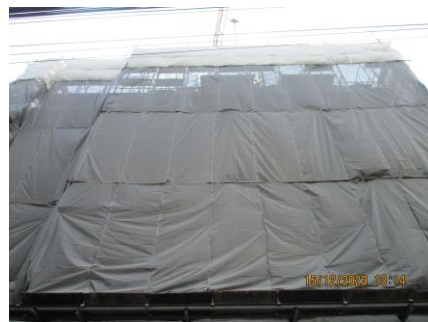
รูปที่ 9 Mesh Sheet

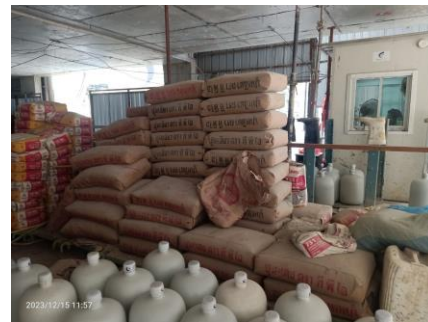
รูปที่ 11 ผงซีเมนต์ที่บรรจุภาชนะมิดชิด

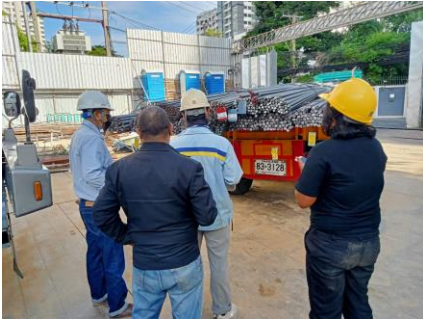
รูปที่ 18 เจ้าหน้าที่ควบคุมการขนย้ายวัสดุ

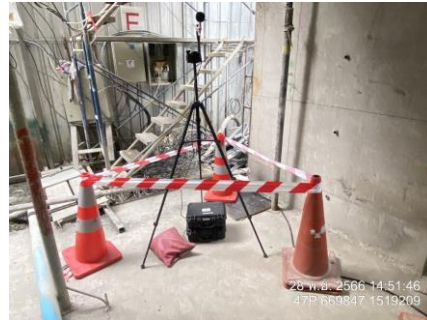
รูปที่ 19 เครื่องตรวจวัดระดับแรงสั่นสะเทือน

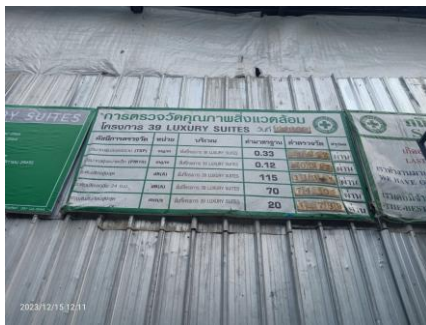
รูปที่ 20 ป้ายแสดงผลการตรวจวัดคุณภาพ
สิ่งแวดล้อม

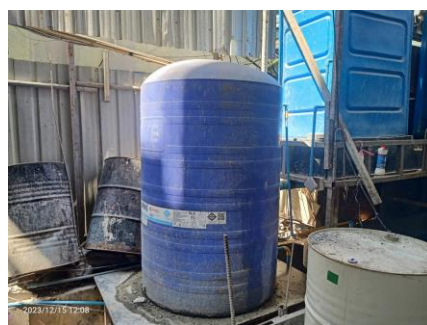
รูปที่ 21 ถังสำรองน้ำใช้

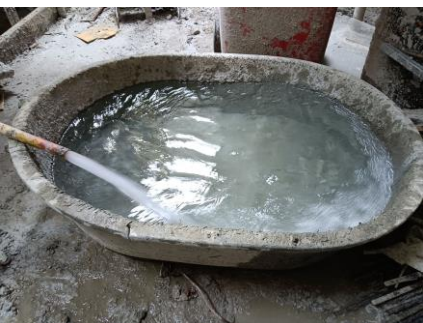
รูปที่ 22 ล้างอุปกรณ์ก่อสร้างในกะบะที่รองน้ำไว้

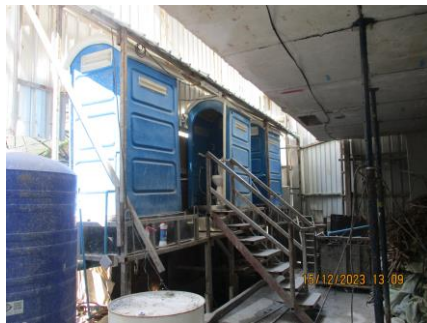
รูปที่ 23 ห้องส้วมสำหรับคนงาน

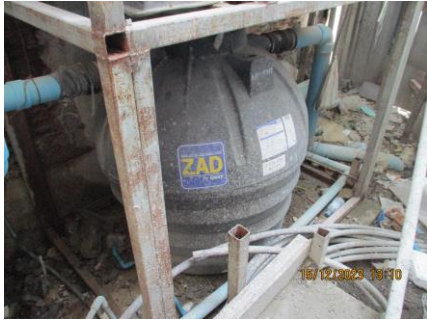
รูปที่ 24 ถังบำบัดน้ำเสียสำเร็จรูป

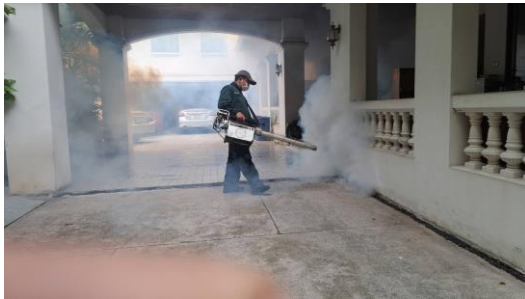
รูปที่ 26 ฉีดพ่นยุง

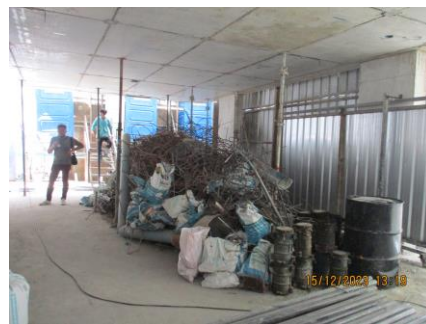
รูปที่ 27 พื้นที่เก็บเศษวัสดุที่เหลือใช้

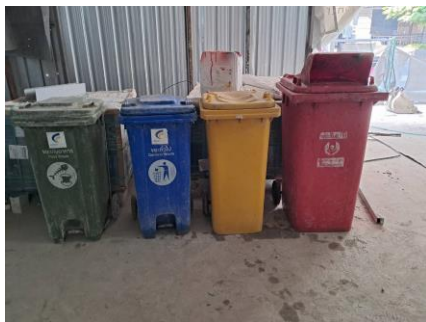
รูปที่ 28 ถังเก็บมูลฝอยแยกประเภท

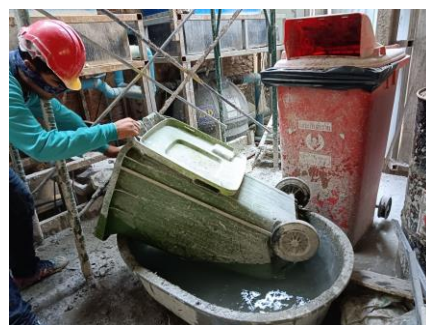
รูปที่ 29 ล้างถังเก็บมูลฝอย

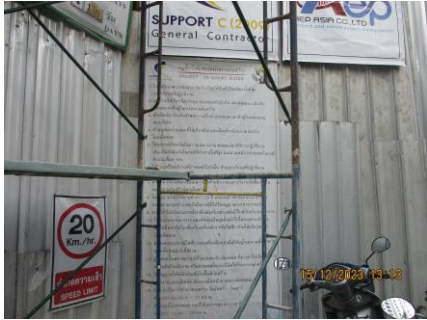
รูปที่ 34 ป้ายกฎระเบียบในพื้นที่ก่อสร้าง

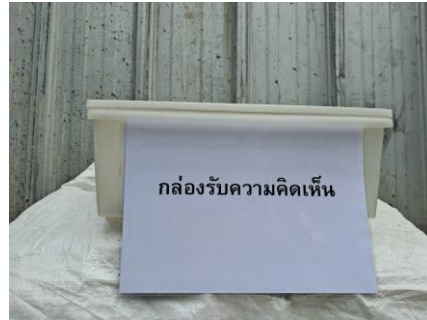
รูปที่ 35 กล่องรับความคิดเห็น

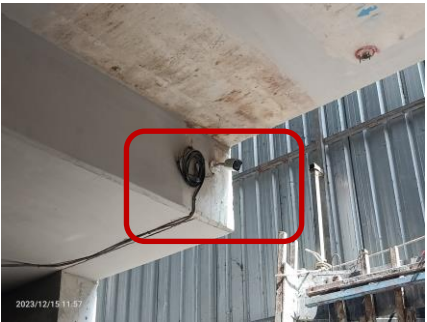
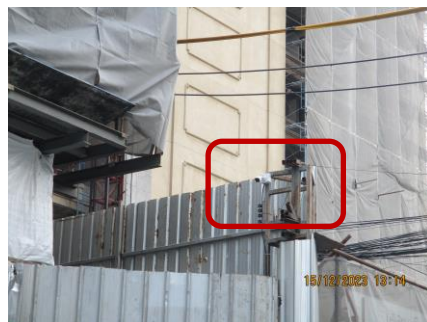
รูปที่ 36 กล้องโทรทัศน์วงจรปิด (CCTV)

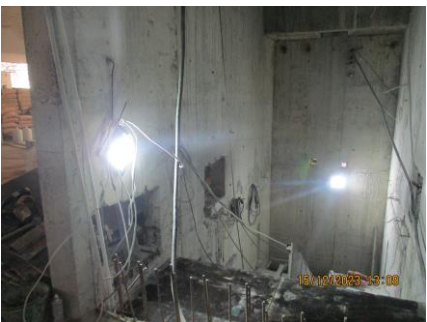
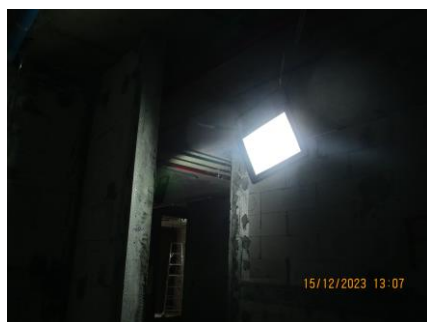
รูปที่ 37 ไฟฟ้าส่องสว่าง

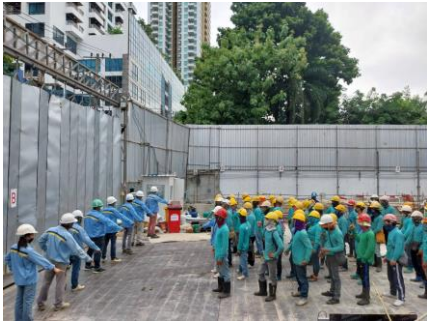
รูปที่ 38 กิจกรรม Morning talk

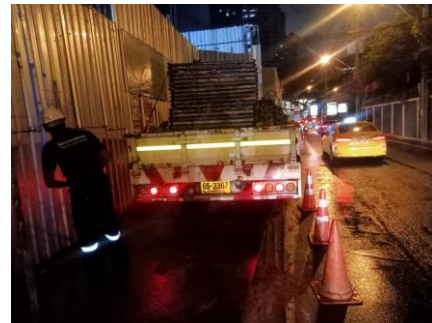
รูปที่ 39 แผ่นป้ายสะท้อนแสงทำยารถบรรทุก

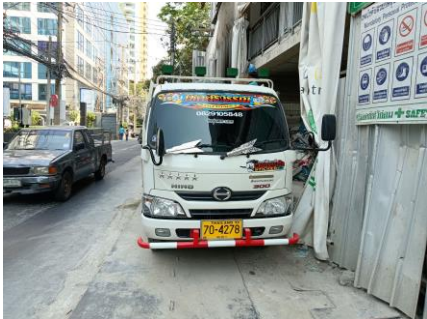
รูปที่ 40 ป้ายประชาสัมพันธ์ชื่อของบริษัทและเบอร์โทรติดต่อ

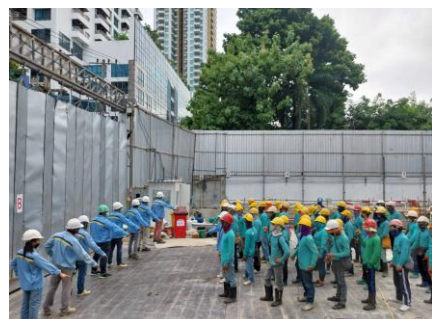
รูปที่ 41 กิจกรรม Morning talk

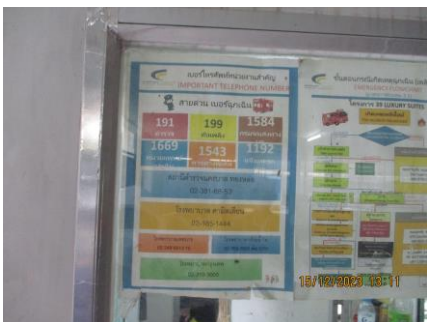
รูปที่ 42 ป้ายเบอร์โทรติดต่อฉุกเฉิน

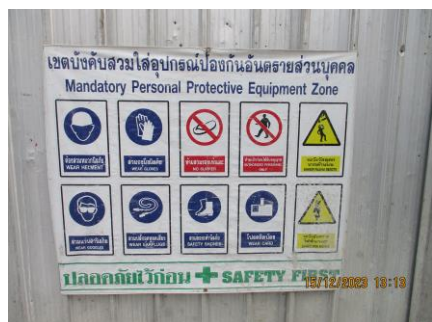
รูปที่ 43 ป้ายสัญญาณเตือนพื้นที่ที่ต้องสวมใส่อุปกรณ์ป้องกันอันตรายส่วนบุคคล

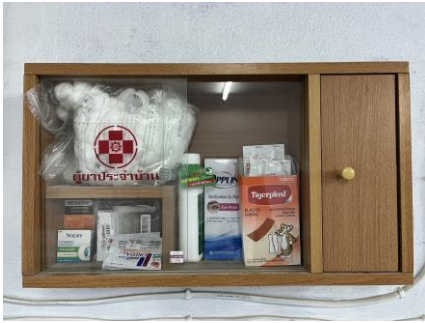
รูปที่ 44 กล่องปฐมพยาบาลเบื้องต้น

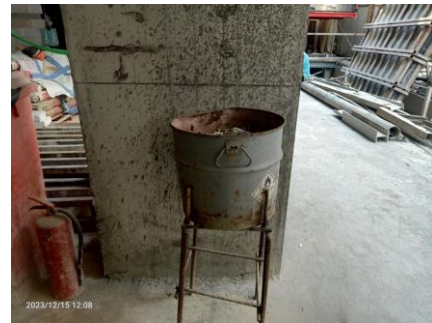
รูปที่ 45 พื้นที่สำหรับสูบน้ำหริ

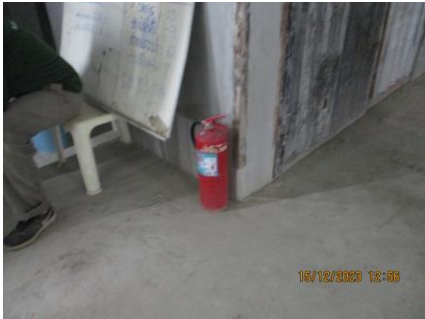
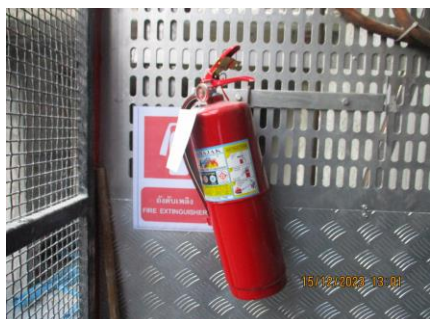
รูปที่ 46 ถังดับเพลิง

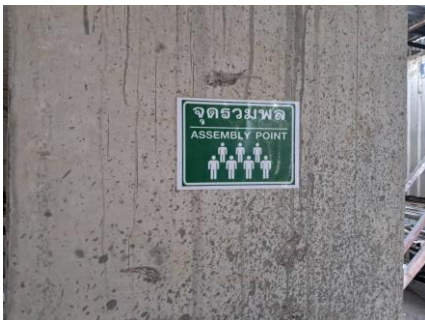
รูปที่ 47 จุดรวมพล

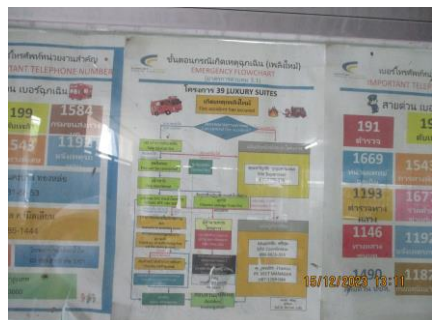
รูปที่ 48 แผนป้องกันและระงับอัคคีภัย
