2.2 ผลการดำเนินการตามมาตรการป้องกันและแก้ไขผลกระทบสิ่งแวดล้อม และมาตรการติดตามตรวจสอบผลกระทบสิ่งแวดล้อม

การตรวจสอบการปฏิบัติตามมาตรการป้องกันและแก้ไขผลกระทบสิ่งแวดล้อม และมาตรการติดตามตรวจสอบผลกระทบสิ่งแวดล้อม โครงการทำเหมืองแร่หินประดับชนิดหินแกรนิต และหินอุตสาหกรรมชนิดหินแกรนิต (เพื่ออุตสาหกรรมก่อสร้าง) ของ บริษัท ห้วยน้ำหอม แกรนิต (92) จำกัด ประทานบัตรที่ 25514/14759 ตั้งอยู่ที่ ตำบลปางสวรรค์ อำเภอชุมตาบง จังหวัดนครสวรรค์ พบว่า ทางโครงการหยุดการทำเหมืองและกิจกรรมที่เกี่ยวข้องในพื้นที่ประทานบัตร นับตั้งแต่ประทานบัตรสิ้นอายุเมื่อวันที่ 17 พฤษภาคม 2552 จากการตรวจสอบพื้นที่ประทานบัตรเมื่อวันที่ 21 ธันวาคม 2567 พบว่า มีการปรับพื้นที่เพื่อดำเนินการก่อสร้างสิ่งปลูกสร้างตามที่แผนผังโครงการกำหนดไว้ในส่วนบริเวณแนวเขตพื้นที่โดยรอบโครงการได้จัดทำแนวคันดินเพื่อเตรียมการปลูกต้นไม้สำหรับเป็นแนวกันชนระหว่างพื้นที่ข้างเคียงเพื่อลดผลกระทบด้านสิ่งแวดล้อมตามมาตรการที่กำหนดไว้ (ภาพที่ 2-1 และภาพที่ 2-2)

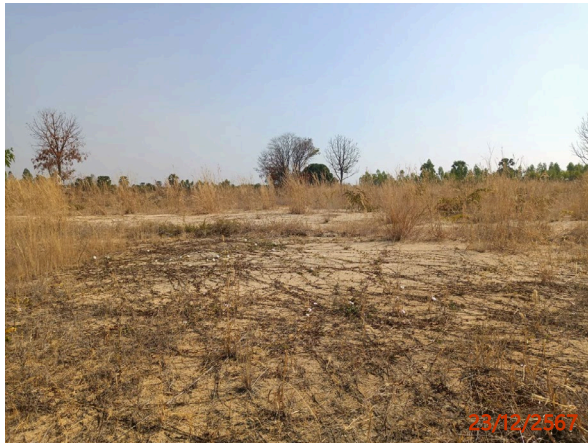
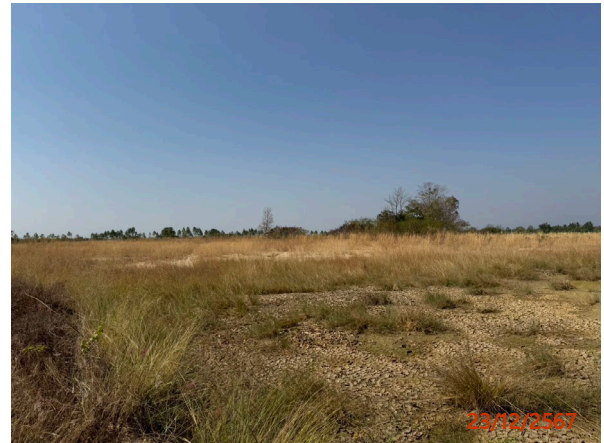
มาตรการป้องกันและแก้ไขผลกระทบสิ่งแวดล้อม	ผลการปฏิบัติตามมาตรการฯ	ปัญหาอุปสรรคที่ไม่สามารถปฏิบัติตามมาตรการ และแนวทางแก้ไข
1. ให้เปิดหน้าเหมืองในลักษณะขั้นบันได โดยเริ่มเปิดทำเหมืองในบริเวณที่มีหินโผล่ลอยไปจนหมดพื้นที่แล้ว และจะต้องปรับปรุงพื้นที่ที่ผ่านการทำเหมืองแร่จากหินลอยให้เรียบร้อยก่อนที่จะเปิดหน้าเหมืองในบริเวณลานหิน	- การทำเหมืองในช่วงที่ผ่านมาทำการผลิตแร่หินประดับชนิดหินแกรนิตเฉพาะหินโผล่ลอยจนหมด ปัจจุบันอยู่ระหว่างการปรับสภาพพื้นที่เพื่อดำเนินการทำเหมืองตามแผนผังโครงการฉบับใหม่ (ภาพที่ 2-1)	- ไม่มี

ภาพที่ 2-1 สภาพปัจจุบันของพื้นที่โครงการ

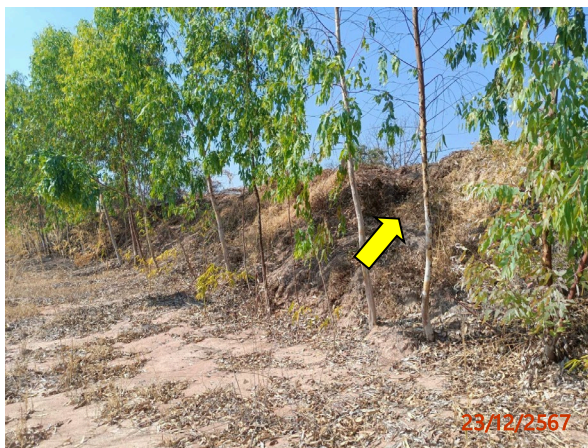
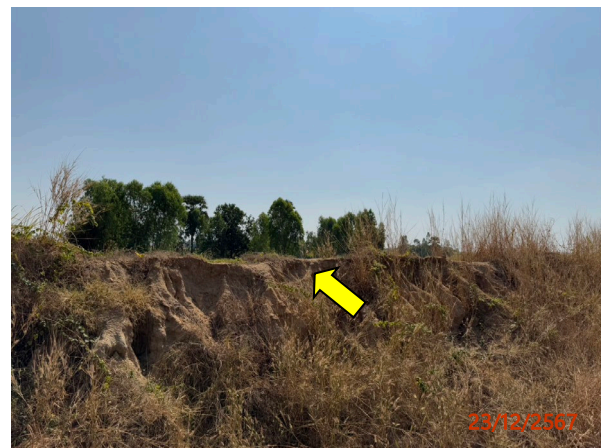
4. ให้จัดสร้างคันกันดินบดอัดแน่นให้มีลักษณะหน้าตัดรูปสี่เหลี่ยมคางหมูฐานกว้าง 4 เมตร สูง 1.5 เมตร สันคนทำนบกว้าง 1 เมตร ล้อมรอบพื้นที่การทำเหมืองทั้งสองบริเวณ คือ ลานกองแร่และโรงโม่หิน	- ทางโครงการได้เริ่มปรับพื้นที่ พร้อมทั้งได้เริ่มทำคันดินรอบๆ พื้นที่โครงการแล้ว (ภาพที่ 2-2)	- ไม่มี

ภาพที่ 2-2 แนวคันดิน

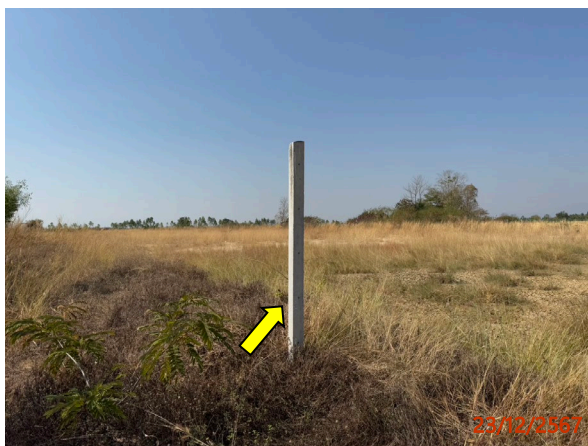
1. ให้เว้นพื้นที่ไม่ทำเหมืองเข้าใกล้ถนนสาธารณะลาดยางที่ผ่านพื้นที่โครงการและทาง สาธารณะลูกรังทางด้านทิศใต้ ในระยะไม่น้อยกว่า 50 เมตร และแนวเขตประทาน บัตรโดยรอบในระยะไม่น้อยกว่า 10 เมตร และดูแลบำรุงรักษาพื้นที่ที่มีอยู่เดิมให้ มีการเจริญเติบโตที่ดี ห้ามคนงานเข้าไปทำการตัดฟันต้นไม้โดยเด็ดขาด พร้อมทั้งให้ ปลูกเสริมต้นไม้โตเร็วให้เต็มที่ว่างในพื้นที่ที่เว้นไม่ทำเหมืองให้หนาแน่นขึ้น	- โครงการได้เริ่มจัดทำแนวเขตเว้นพื้นที่ไม่ทำเหมืองเข้าใกล้ถนนสาธารณะลาดยางที่ ผ่านพื้นที่โครงการและทางสาธารณะลูกรังทางด้านทิศใต้ ในระยะไม่น้อยกว่า 50 เมตร และแนวเขตประทานบัตรโดยรอบในระยะไม่น้อยกว่า 10 เมตร โดยใช้เสารั้ว คอนกรีตเสริมเหล็ก หรือท่อเหล็ก ปักแสดงแนวเว้นระยะให้มองเห็นได้อย่างชัดเจน พร้อมทั้งสร้างแนวคันทำนบดินอัดแน่นตามแนวเขตโครงการโดยรอบ (ภาพที่ 2-3)	- ไม่มี

ภาพที่ 2-3 แนวเขตแสดงพื้นที่โครงการ

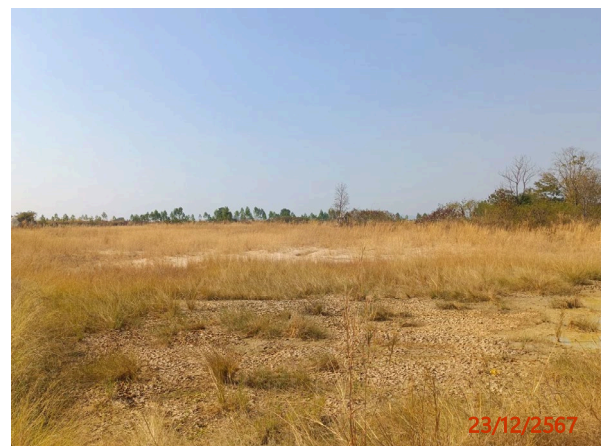
3. ให้ฉีดพรมน้ำเพื่อลดการฟุ้งกระจายของฝุ่นละอองบริเวณหน้าเหมือง เส้นทางลำเลียงแร่ภายในเหมืองและโรงโม่หิน ตามความเหมาะสมกับสภาพภูมิอากาศ และปรับปรุงเส้นทางขนส่งแร่ออกไปจำหน่ายให้เป็นถนนหินบดอัดแน่น รวมทั้งให้ตรวจสอบและซ่อมแซมเส้นทางขนส่งแร่ให้อยู่ในสภาพที่ดีอยู่เสมอและปรับปรุงเส้นทางขนส่งแร่ทางทิศเหนือที่เชื่อมกับทางสาธารณะลาดยางที่ผ่านพื้นที่โครงการ ให้เป็นถนนลาดยางหรือหินบดอัดแน่นอย่างน้อย 50 เมตร เพื่อลดการนำฝุ่นโคลนและเศษหินขึ้นสู่ถนน โดยเฉพาะในฤดูฝนเพื่อลดอุบัติเหตุการใช้เส้นทาง	- ปัจจุบัน โครงการอยู่ระหว่างเตรียมพื้นที่เปิดทำเหมือง (ภาพที่ 2-4) อย่างไรก็ตาม หากเริ่มมีการเปิดการทำเหมือง จะปฏิบัติตามมาตรการที่กำหนดไว้อย่างเคร่งครัด	- ไม่มี

ภาพที่ 2-4 บริเวณพื้นที่ที่เตรียมการทำเหมือง

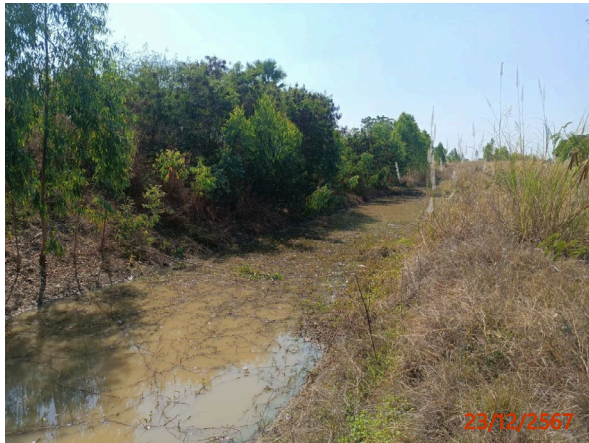
5. ให้ชุดระบายน้ำให้มีลักษณะหน้าตัดรูปสี่เหลี่ยมคางหมูขนาดความกว้างท้องร่อง 0.5 เมตร ลึก 0.5 เมตร โดยรอบพื้นที่การทำเหมืองทั้งสองบริเวณ ลานกองแร่ และโรงโม่หิน โดยให้มีทิศทางการไหลของน้ำลงสู่บ่อดักตะกอนบริเวณอักษร “บ1” มีขนาดเนื้อที่ 5,000 ตารางเมตร ลึก 3 เมตร และ “บ2” มีขนาดเนื้อที่ 2,400 ตารางเมตร ลึก 3 เมตร รวม 2 บ่อ ให้ตกตะกอนเป็นน้ำใส เพื่อนำไปใช้ประโยชน์ต่างๆ ได้ และจะต้องดูแลชุดลอกบ่อดักตะกอนให้สามารถใช้งานได้อย่างมีประสิทธิภาพอยู่เสมอ และหากมีความจำเป็นต้องระบายน้ำส่วนเกินออกจะต้องปล่อยให้ตกตะกอนเป็นน้ำใสแล้วเท่านั้น จึงทำการระบายออก	- โครงการได้ทำการชุดระบายน้ำและมีบ่อดักตะกอนตามที่กำหนดไว้แล้ว (ภาพที่ 2-5 และภาพที่ 2-6)	- ไม่มี

ภาพที่ 2-5 คูระบายน้ำ

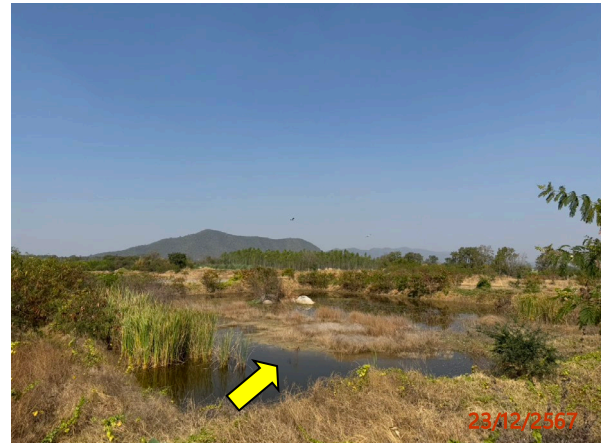
ภาพที่ 2-6 บ่อดักตะกอนของโครงการ

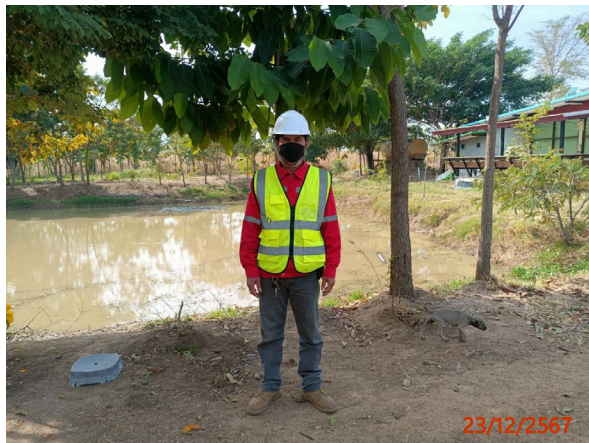
7. ให้จัดหาและกำชับให้พนักงานสวมใส่อุปกรณ์ป้องกันส่วนบุคคล เช่น หน้ากากกันฝุ่น หมวกนิรภัย ปลั๊กอุดหู ฯลฯ ให้เหมาะสมกับสภาพของงาน พร้อมทั้งจัดให้มีการตรวจสุขภาพปีละ 1 ครั้ง	- โครงการได้จัดเตรียมอุปกรณ์ป้องกันอันตรายส่วนบุคคลให้กับพนักงานแล้ว (ภาพที่ 2-7) และหากเริ่มมีการเปิดการทำเหมือง จะจัดให้มีการตรวจสุขภาพพนักงานตามที่กำหนดไว้	- ไม่มี

6. จัดเครื่องป้องกันอันตรายส่วนบุคคลให้แก่นักงาน ตามความเหมาะสมของงาน	- โครงการได้จัดเตรียมอุปกรณ์ป้องกันอันตรายส่วนบุคคลให้กับพนักงานแล้ว (ภาพที่ 2-7) และหากเริ่มมีการเปิดการทำเหมือง จะจัดให้มีอุปกรณ์เพิ่มเติมให้เหมาะสมกับลักษณะของงานต่อไป เช่น หน้ากากกันฝุ่นละออง อุปกรณ์ป้องกันเสียงดัง เป็นต้น	- ไม่มี

ภาพที่ 2-7 พนักงานสวมใส่อุปกรณ์ป้องกันอันตรายส่วนบุคคล

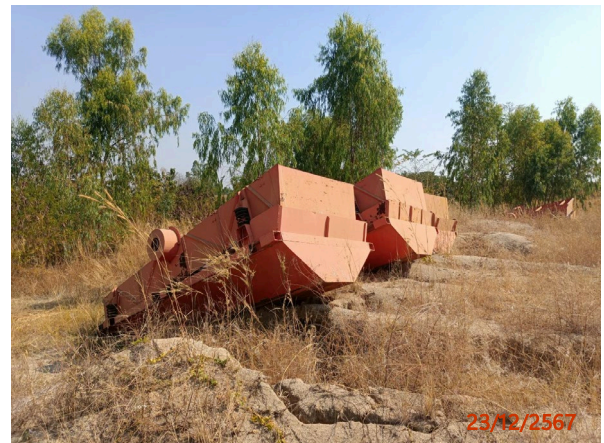
8. โรงโมหินของโครงการที่จะจัดสร้างจะต้องมี ระบบป้องกันและกำจัดฝุ่นที่มีประสิทธิภาพ ทั้งการปิดคลุมอุปกรณ์ และระบบสเปรย์น้ำที่จุดกำเนิดฝุ่นต่างๆ และจะต้องเปิดใช้ตลอดเวลาที่ทำการไม่ บด ย่อยหิน ตามประกาศกรมอุตสาหกรรมพื้นฐานและการเหมืองแร่ เรื่อง ให้โรงโม่บดหรือย่อยหินมีระบบป้องกันผลกระทบสิ่งแวดล้อม ลงวันที่ 12 มกราคม 2548 อย่างครบถ้วนโดยเคร่งครัด	- ปัจจุบัน โครงการอยู่ระหว่างเตรียมพื้นที่เปิดทำเหมือง และมีการเตรียมเครื่องจักรสำหรับแยก/แต่งแร่ไว้แล้ว (ภาพที่ 2-8) อย่างไรก็ตาม หากเริ่มมีการเปิดการทำเหมือง จะปฏิบัติตามมาตรการที่กำหนดไว้อย่างเคร่งครัด	- ไม่มี

ภาพที่ 2-8 การจัดเตรียมเครื่องจักรสำหรับแยก/แต่งแร่

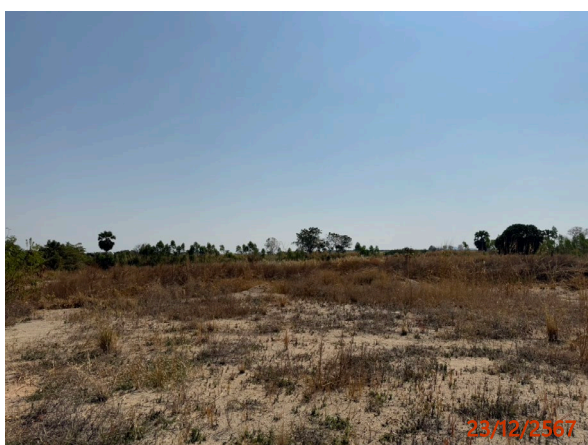
10.2 บริเวณที่ต่ำกว่าพื้นราบลงไปเป็นบ่อเหมืองให้ปรับสภาพพื้นที่ให้มีความปลอดภัยแก่คนและสัตว์ที่อาจเข้าไปใกล้ หรือล้อมรั้วลดทอน พร้อมทั้งปลูกไม้ยืนต้นโดยรอบบ่อเหมือง เพื่อป้องกันการพังทลายและเสริมสร้างทัศนียภาพให้กลมกลืนกับสภาพแวดล้อมโดยรอบ	- โครงการอยู่ในช่วงเริ่มปรับพื้นที่บริเวณขอบบ่อเหมืองเก่า เพื่อให้มีความปลอดภัยต่อคนหรือสัตว์ที่อาจผ่านเข้าไปใกล้บริเวณดังกล่าวแล้ว (ภาพที่ 2-9)	- ไม่มี

2. บริเวณที่ไม่มีการทำเหมืองจะต้องดูแลรักษาสภาพพื้นที่เดิมไว้ให้มากที่สุด	- ทางโครงการมีการปฏิบัติตามเงื่อนไขที่กำหนดอย่างเคร่งครัด	- ไม่มี
3. ให้ทยอยถมปรับขอบขุมเหมืองที่ผ่านการทำเหมืองไปแล้ว และเมื่อเสร็จสิ้นการทำเหมืองทั้งหมดแล้ว จะกลบถมและปรับปรุงสภาพพื้นที่ให้มีความลาดชันของผนังบ่อเหมืองไม่เกิน 45 องศา พร้อมทั้งรื้อถอนสิ่งปลูกสร้างอาคารที่พักให้กลมกลืนกับสภาพแวดล้อมใกล้เคียง	- โครงการได้เริ่มปรับขอบขุมเหมืองเดิมที่ผ่านการทำเหมืองแล้วตามมาตรการที่กำหนดไว้แล้ว (ภาพที่ 2-9)	- ไม่มี

ภาพที่ 2-9 การปรับสภาพขอบชุมชนเมืองเดิม

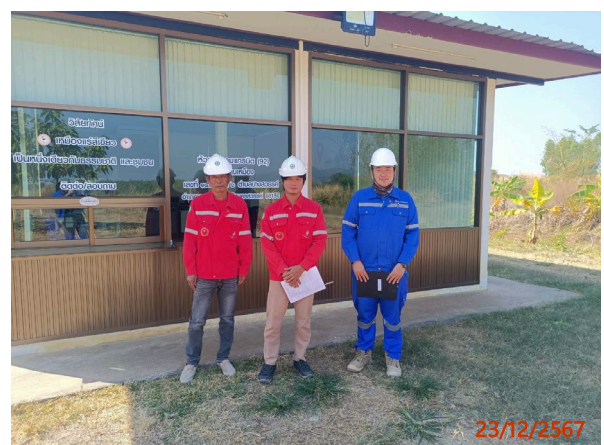
13. ผู้ถือประทานบัตรต้องอำนวยความสะดวก และให้ความร่วมมือกับพนักงานเจ้าหน้าที่ ในการตรวจสอบกำกับดูแลตามมาตรการป้องกัน และแก้ไขผลกระทบสิ่งแวดล้อมที่ กรมอุตสาหกรรมพื้นฐานและการเหมืองแร่กำหนด	- โครงการได้จัดให้มีเจ้าหน้าที่อำนวยความสะดวกและให้ความร่วมมือกับพนักงาน เจ้าหน้าที่ รวมถึงเจ้าหน้าที่จากบริษัทที่ปรึกษา (Third Party) ที่มาตรวจสอบทุก ครั้ง (ภาพที่ 2-10)	- ไม่มี

ภาพที่ 2-10 เจ้าหน้าที่ของโครงการสำหรับอำนวยความสะดวก
ให้กับผู้เข้ามาตรวจสอบ

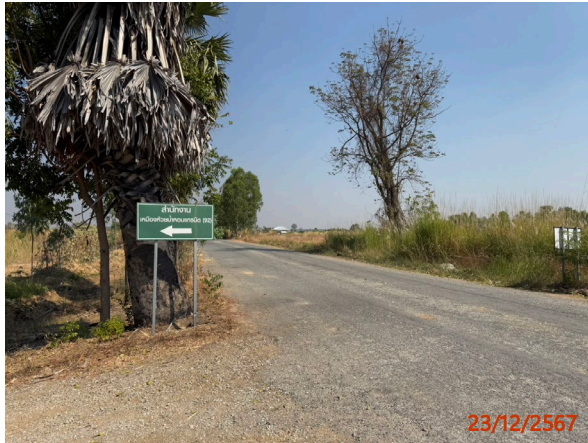
4. จำกัดความเร็วของรถที่วิ่งเข้า-ออก เพื่อขนส่งแร่ โดยเฉพาะในช่วงที่ผ่านขุมชน ซึ่งจะต้องใช้ความเร็วไม่เกิน 25 กิโลเมตร/ชั่วโมง ในขณะที่รถบรรทุกวิ่งบนถนนลูกรังที่มีบ้านเรือนราษฎรตั้งอยู่	- ปฏิบัติตามเงื่อนไขที่กำหนด โดยมีการจำกัดความเร็วของรถที่วิ่งเข้า-ออก เพื่อขนส่งแร่ในช่วงที่ผ่านขุมชน ให้ใช้ความเร็วไม่เกิน 25 กิโลเมตร/ชั่วโมง ทั้งนี้ปัจจุบันเส้นทางขนส่งแร่ มีสภาพเป็นถนนลาดยางแล้ว (ภาพที่ 2-11)	- ไม่มี

5. เส้นทางขนส่งแร่ในช่วงที่เป็นถนนลาดยางให้น้ำ เศษหินที่เก็บกองไว้ไปถมอัดให้แน่น ซึ่งจะสามารถลดฝุ่นละอองได้ระดับหนึ่ง	- ปัจจุบันเส้นทางขนส่งแร่มีสภาพเป็นถนนลาดยางจนถึงพื้นที่ประทานบัตร (ภาพที่ 2-11)	- ไม่มี

9. จะทำการตรวจสอบและปรับปรุงซ่อมแซมผิวการจราจรที่ใช้ในการขนส่งแร่ให้อยู่ในสถานที่ใช้งานได้ดีตลอดเวลา	- โครงการได้ปฏิบัติตามมาตรการที่กำหนดไว้ โดยปัจจุบันเส้นทางขนส่งแร่มีสภาพเป็นถนนลาดยาง (ภาพที่ 2-11)	- ไม่มี

ภาพที่ 2-11 เส้นทางขนส่งแร่

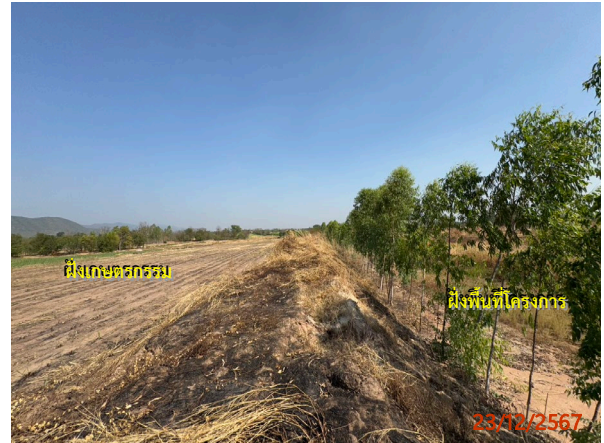
7. ให้เว้นแนวเขตไม่ทำเหมืองเข้าใกล้เส้นทางสาธารณประโยชน์ทางตอนกลางและตอนใต้ในระยะ 50 เมตร และในด้านที่ติดกับพื้นที่เกษตรกรรมในระยะ 5 เมตร พร้อมทั้งปลูกต้นไม้ยืนต้นโตเร็วในระยะห่างประมาณ 2x2 เมตร ในลักษณะสลับฟันปลา	- ในแนวขอบแปลงประทานบัตรด้านที่ติดกับพื้นที่เกษตรกรรม ได้มีการเว้นพื้นที่ไม่ทำเหมืองไว้แล้ว (ภาพที่ 2-12)	- ไม่มี

ภาพที่ 2-12 แนวเขตด้านที่ติดกับพื้นที่เกษตรกรรม

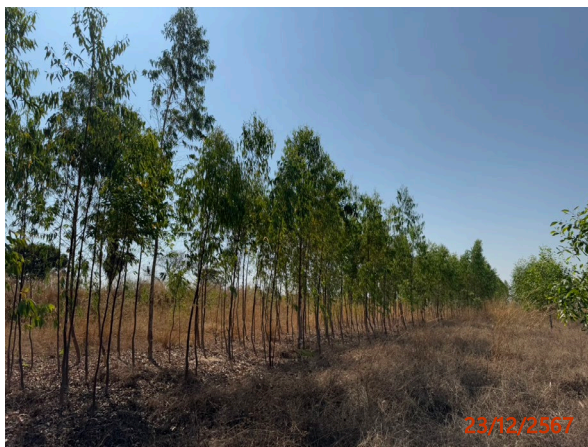
ภาพที่ 2-13 แนวต้นยูคาลิปตัสที่ปลูกไว้

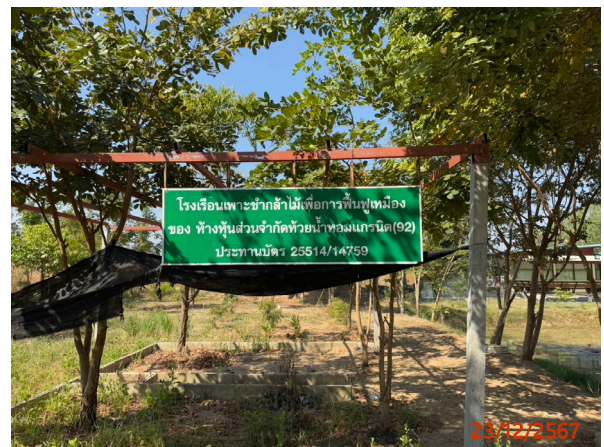
13. การปลูกต้นไม้บริเวณที่เว้นไว้ไม่ทำเหมือง และกิจกรรมที่เกี่ยวข้องเนื่องจากถนนสาธารณประโยชน์ทางตอนกลางและตอนใต้ ตลอดจนในด้านที่ติดกับพื้นที่เกษตรกรรมตามที่รายงานฯ เสนอมานั้น ให้ปลูกในระยะห่างระหว่างต้น และแถว 2x2 เมตร และให้ปลูกในลักษณะสลับฟันปลา โดยให้เริ่มปลูกตั้งแต่ได้รับประทานบัตร และต้องเสร็จสิ้นภายในปีที่ 2 ภายหลังจากการดำเนินโครงการฯ	- การดำเนินโครงการในช่วงที่ผ่านมาได้มีการปลูกต้นยูคาลิปตัส ไว้บริเวณขอบแปลงประทานบัตร และบริเวณริมเส้นทางสาธารณะประโยชน์ช่วงที่ผ่านพื้นที่ประทานบัตรไว้แล้ว (ภาพที่ 2-13) - นอกจากนี้ ทางโครงการได้จัดสร้างโรงเรือนสำหรับเพาะชำกล้าไม้เพื่อการฟื้นฟูพื้นที่แล้ว (ภาพที่ 2-14)	- ไม่มี

ภาพที่ 2-14 โรงเรือนเพาะชำกล้าไม้เพื่อการฟื้นฟูพื้นที่
