ผลการปฏิบัติตามมาตรการป้องกัน
และแก้ไขผลกระทบสิ่งแวดล้อม

ผลการปฏิบัติตามมาตรการป้องกันและแก้ไขผลกระทบสิ่งแวดล้อม ระยะเปิดดำเนินการ ระหว่างเดือนกรกฎาคม-ธันวาคม พ.ศ. 2567 โครงการ ปัญจทรัพย์ ปาร์ค ของบริษัท ปัญจทรัพย์ จำกัด บริษัทที่ปรึกษาฯ ได้ดำเนินการตรวจสอบรายละเอียดการดำเนินโครงการในปัจจุบันที่เปลี่ยนแปลงหรือเพิ่มเติมจากที่เสนอไว้ในรายงานการวิเคราะห์ผลกระทบสิ่งแวดล้อมของโครงการ และตรวจสอบการปฏิบัติตามมาตรการฯ ที่ได้กำหนดไว้ โดยการตรวจวัดคุณภาพสิ่งแวดล้อม การสำรวจพื้นที่ การตรวจสอบเอกสาร และสัมภาษณ์ผู้เกี่ยวข้อง

จากการลงพื้นที่ตรวจสอบการปฏิบัติตามมาตรการป้องกันและแก้ไขผลกระทบสิ่งแวดล้อมระยะดำเนินการของโครงการ ปัญจทรัพย์ ปาร์ค ของบริษัท ปัญจทรัพย์ จำกัด เมื่อวันที่ 29 พฤศจิกายน 2567 สามารถสรุปผลการปฏิบัติตามมาตรการฯ ได้ดังรายละเอียดในตารางที่ 2.2-1 โดยมีรายละเอียดดังนี้

ตารางที่ 2-1 สรุปผลการปฏิบัติตามมาตรการป้องกันและแก้ไขผลกระทบสิ่งแวดล้อม โครงการ ปัญจทรัพย์ ปาร์ค (ระยะดำเนินการ)

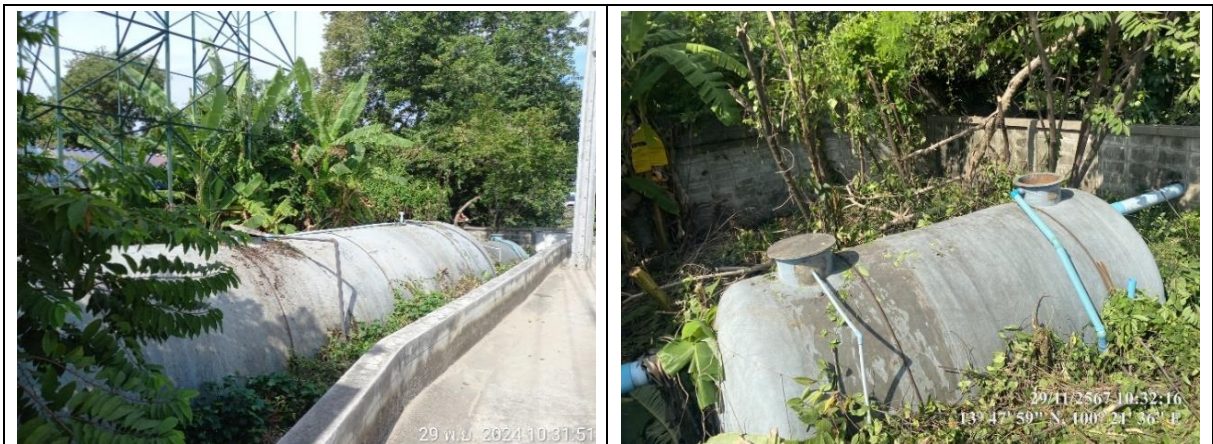
1.1 ด้านคุณภาพน้ำ (ต่อ)	- ผู้ก่อสร้างและติดตั้งอุปกรณ์จะต้อง ทดสอบประสิทธิภาพของระบบ และ ติดตามตรวจสอบดูแลระบบและติดตาม ตรวจสอบดูแลระบบบำบัดน้ำเสีย ตามสัญญาการซื้อขายที่ให้ไว้แก่ บริษัท ปัญจทรัพย์ จำกัด	✓	จากการสำรวจพื้นที่โครงการและเมื่อวันที่ 29 พฤศจิกายน 2567 พบว่า ระบบบำบัด น้ำเสียส่วนกลางชำรุด และอยู่ระหว่าง จัดหาบริษัทฯ เข้ามาปรับปรุงระบบบำบัด น้ำเสียให้กลับมาใช้งานได้ปกติ อย่างไร ก็ตาม โครงการได้ตรวจวัดคุณภาพน้ำทิ้ง เป็นประจำทุก 3 เดือน ซึ่งน้ำทิ้งมีค่าอยู่ใน เกณฑ์มาตรฐานที่กำหนด	-	รูปที่ 2-1 การจัดการน้ำ เสียและสิ่งปฏิกูลของ โครงการ ภาคผนวก 2.1 แบบ ทส. 2. รายงานสรุปผลการทำงาน ของระบบบำบัดน้ำเสียของ โครงการ ภาคผนวก 2.2 รายงานผล วิเคราะห์คุณภาพน้ำทิ้ง

1.1 ด้านคุณภาพน้ำ (ต่อ)	- ในกรณีเกิดการชำรุดในส่วนใดส่วนหนึ่งของระบบบำบัดน้ำเสีย หรือภาพน้ำทิ้งไม่ได้มาตรฐาน จะต้องทำการซ่อมแซมหรือแก้ไขให้อยู่ในสภาพการใช้งานตามปกติโดยเร็ว	✓ จากการสำรวจพื้นที่โครงการเมื่อวันที่ 29 พฤศจิกายน 2567 พบว่า ระบบบำบัดน้ำเสียส่วนกลางของโครงการชำรุด อยู่ระหว่างจัดหาบริษัทฯ เข้ามาปรับปรุงระบบบำบัดน้ำเสียให้กลับมาใช้งานได้ตามปกติ	โครงการอยู่ระหว่างจัดหาบริษัทผู้รับเหมาในการปรับปรุงระบบบำบัดน้ำเสียให้กลับมาใช้งานได้ตามปกติ	รูปที่ 2-1 การจัดการน้ำเสียและสิ่งปฏิกูลของโครงการ ภาคผนวก 2.1 แบบ ทส. 2. รายงานสรุปผลการทำงานของระบบบำบัดน้ำเสียของโครงการ ภาคผนวก 2.3 แผนการปรับปรุงระบบบำบัดน้ำเสีย

ระบบบำบัดน้ำเสียส่วนกลางของโครงการ

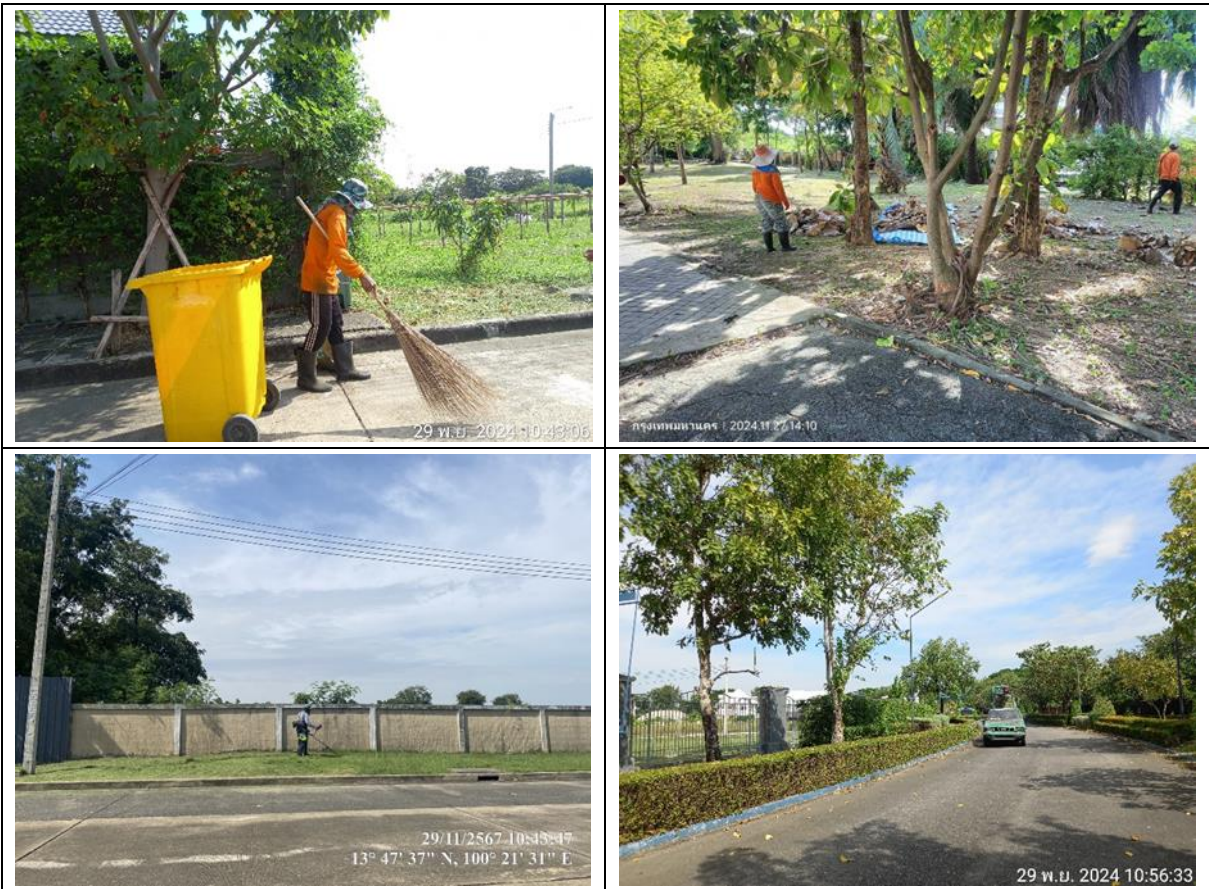
รูปที่ 2-2 การจัดการพื้นที่สีเขียวและพื้นที่ส่วนกลางของโครงการ (ต่อ)

การบำรุงรักษาพื้นที่สีเขียวและทำความสะอาดพื้นที่โครงการ

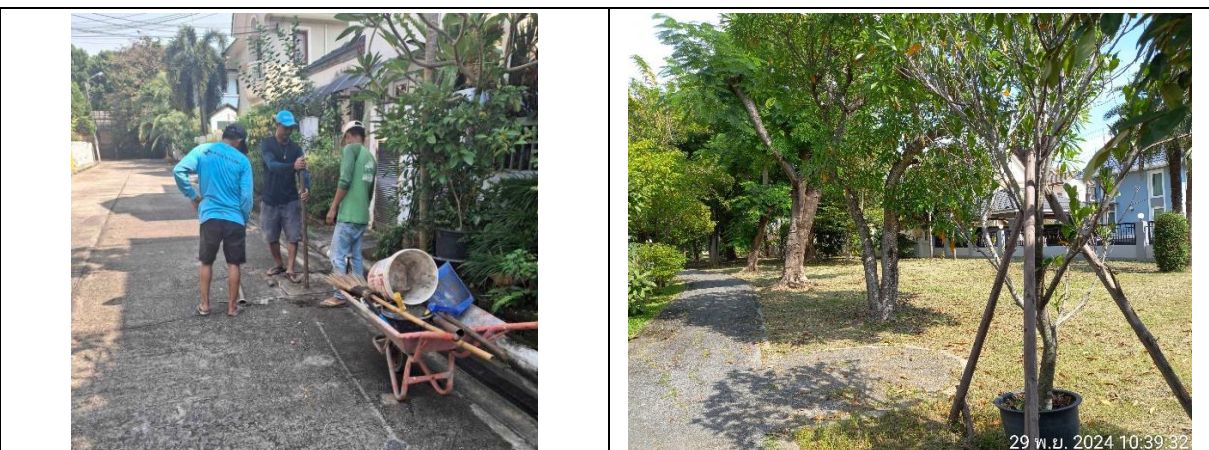
ผลกระทบสิ่งแวดล้อม	มาตรการป้องกัน และแก้ไขผลกระทบสิ่งแวดล้อม	รายละเอียดการปฏิบัติงาน ✓ ปฏิบัติสอดคล้องตามมาตรการฯ X ไม่ปฏิบัติตามมาตรการฯ O มีการปฏิบัติตามมาตรการอื่นทดแทน มาตรการที่เสนอไว้	ปัญหา อุปสรรค และการแก้ไข	หมายเหตุ
	<ul style="list-style-type: none"> - ขุดลอกท่อระบายน้ำปีละ 1 ครั้ง ก่อนถึงฤดูฝน - กำจัดขยะตรงบริเวณตะแกรงดักขยะสัปดาห์ละ 1 ครั้ง - รักษาขนาดบ่อพักน้ำให้มีปริมาตรกักเก็บน้ำได้ 6,100 ลบ.ม. 	✓ จากการสำรวจพื้นที่โครงการเมื่อวันที่ 29 พฤศจิกายน 2567 และจากการสัมภาษณ์เจ้าหน้าที่ พบว่า มีการขุดลอกท่อระบายน้ำ ปีละ 1 ครั้ง และมีการกำจัดเศษใบไม้ เศษขยะ บริเวณตะแกรงดักขยะเป็นประจำ	-	รูปที่ 2-3 การระบายน้ำและป้องกันน้ำท่วม

การขุดลอกที่ระบายน้ำและกำจัดขยะบริเวณตะแกรงดักขยะ

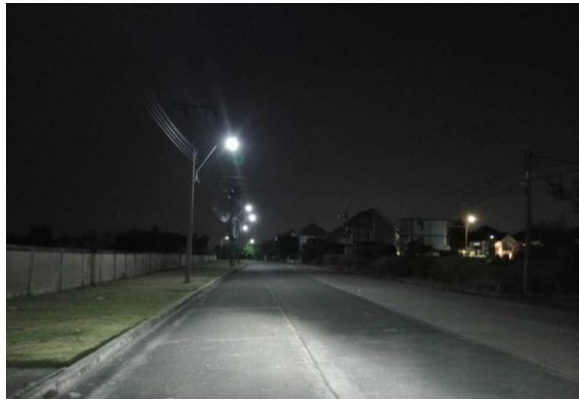
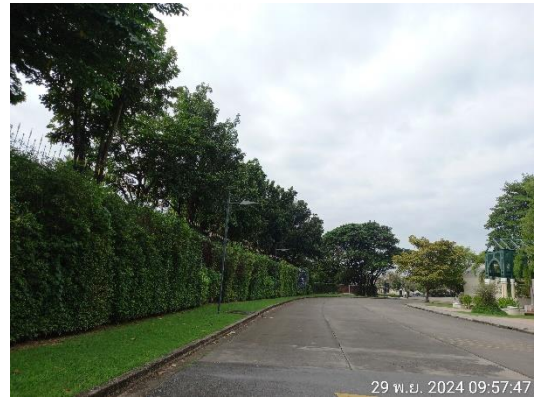
ไฟฟ้าส่องสว่างรอบพื้นที่โครงการ

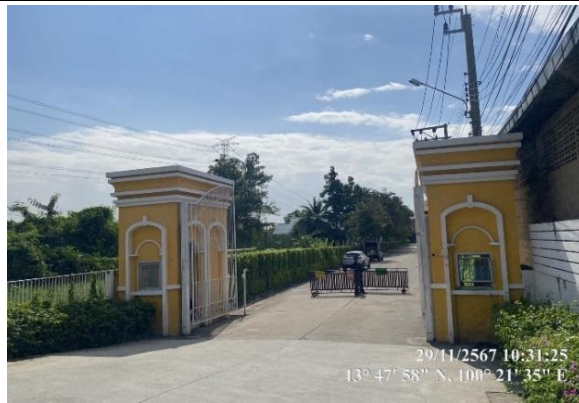
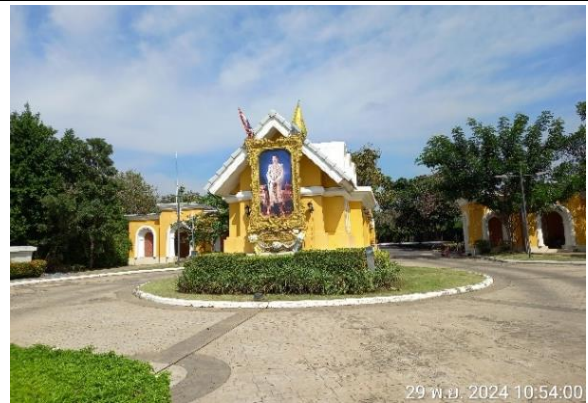
2.คุณค่าการใช้ประโยชน์				
2.1 การคมนาคม	- ติดตั้งโคมให้แสงสว่างกำลังสูง และป้ายสัญลักษณ์จราจรบริเวณทางเข้า-ออกโครงการเพื่อป้องกันอุบัติเหตุ และจัดให้มีการด้านการอำนวยความสะดวกแก่เจ้าหน้าที่รักษาความปลอดภัยไว้บริเวณทางเข้า-ออกภายในโครงการจำนวน 2 จุด	✓ จากการสำรวจพื้นที่โครงการเมื่อวันที่ 29 พฤศจิกายน 2567 พบว่า โครงการติดตั้งไฟส่องสว่างบริเวณทางเข้า-ออกสามารถมองเห็นสัญลักษณ์จราจรได้ชัดเจน อีกทั้ง มีเจ้าหน้าที่รักษาความปลอดภัยที่ผ่านการอบรมด้านการจราจร เพื่่อำนวยความสะดวกการจราจร พร้อมทั้งติดตั้งระบบ CCTV บริเวณทางเข้า- ออก โครงการและภายในโครงการ	--	รูปที่ 2-4 ระบบจราจรภายในโครงการ

ทางเข้า-ออกโครงการ

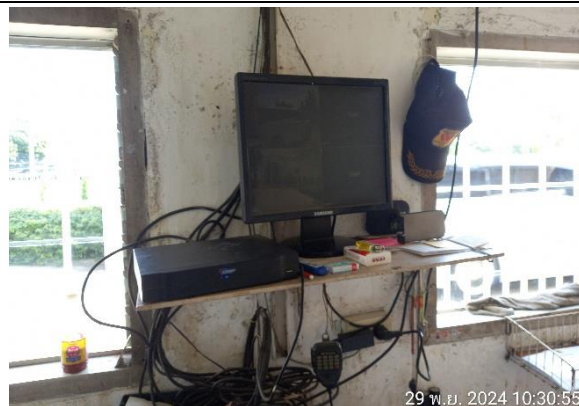
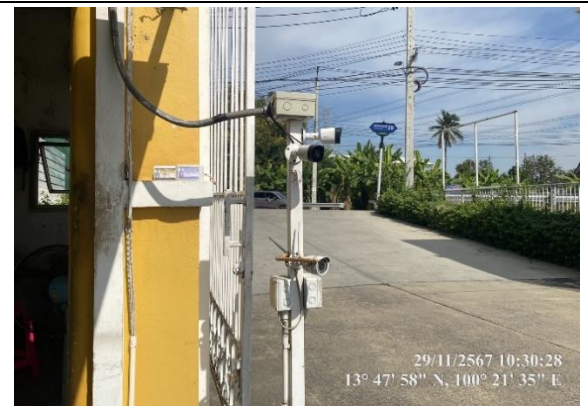
ระบบ CCTV ของโครงการ

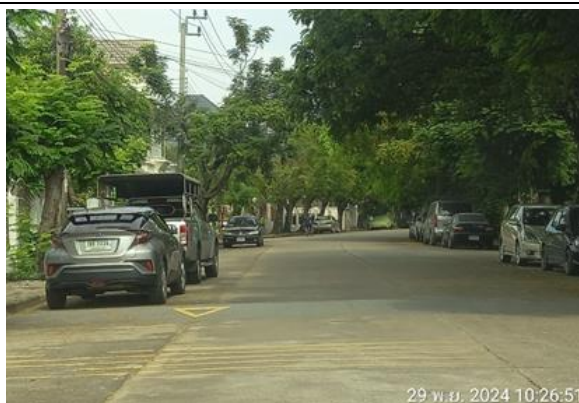
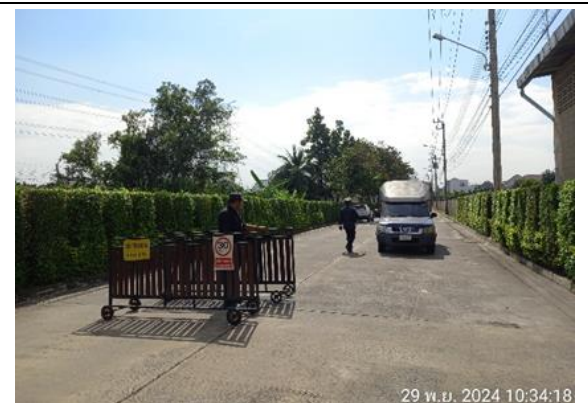
รูปที่ 2-4 ระบบจราจรภายในโครงการ

- ติดป้ายสัญญาณจราจรบริเวณทางแยก โรงเรียนและบริเวณสวนสาธารณะภายใน พื้นที่โครงการ พร้อมป้ายเตือนและควบคุม ความเร็วของรถในขณะที่ผ่านมาชุมชน	✓ จากการสำรวจพื้นที่โครงการเมื่อวันที่ 29 พฤศจิกายน 2567 พบว่า โครงการมี สัญลักษณ์จราจรบนพื้นถนน และมีการ ติดตั้งป้ายจราจรจำกัดความเร็ว และสน ชะลอความเร็ว เพื่อลดความเร็วใน บริเวณพื้นที่โครงการ สำหรับพื้นที่โรงเรียนอนุบาลปัจจุบันยัง ไม่มีการก่อสร้างแต่มีการใช้ประโยชน์ เป็นพื้นที่สีเขียวส่วนกลางแทน โดยมีการ ติดตั้งไฟส่องรอบพื้นที่	-	รูปที่ 2-4 ระบบจราจร ภายในโครงการ

สันชะลอความเร็วและสัญลักษณ์จราจร

ป้ายจำกัดความเร็วภายในโครงการ

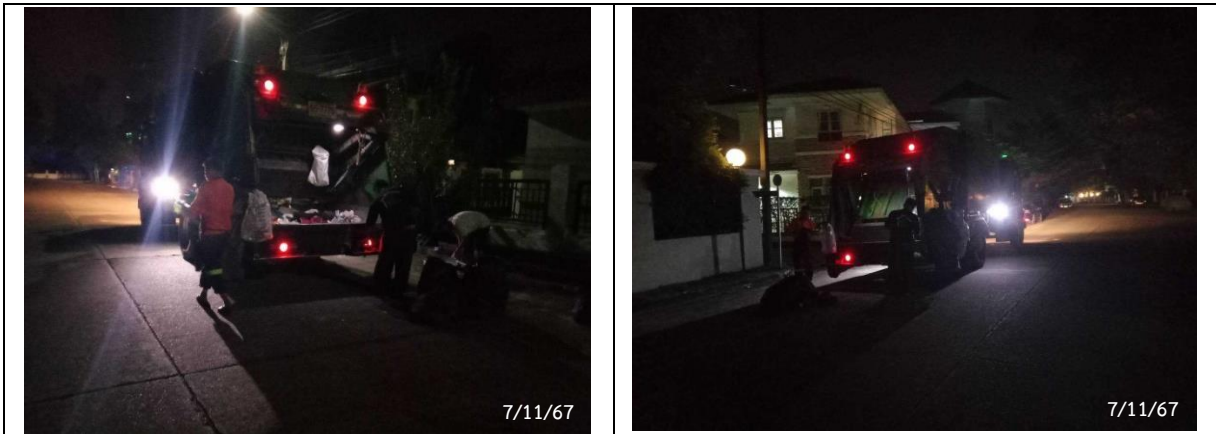
2.2 การกำจัดมูลฝอย (ต่อ)	- รถเก็บขนมูลฝอยต้องเข้ามาเก็บมูลฝอยในหมู่บ้านในช่วงที่มีการจราจรไม่คับคั่งในโครงการ	✓ จากการสำรวจพื้นที่โครงการเมื่อวันที่ 29 พฤศจิกายน 2567 และจากการสัมภาษณ์เจ้าหน้าที่ พบว่า โครงการประสานให้รถเก็บขนมูลฝอยจากสำนักงานเขตทวีวัฒนาเข้ามาจัดเก็บมูลฝอยสัปดาห์ละ 2 ครั้ง ทุกวันอังคารและวันพฤหัสบดี ในช่วงเวลา 03.00-05.00 น. ซึ่งเป็นช่วงที่มีการจราจรเบาบาง	-	รูปที่ 2-5 การจัดการขยะมูลฝอยของโครงการ

การขนเก็บขยะจากสำนักงานเขตทวีวัฒนา

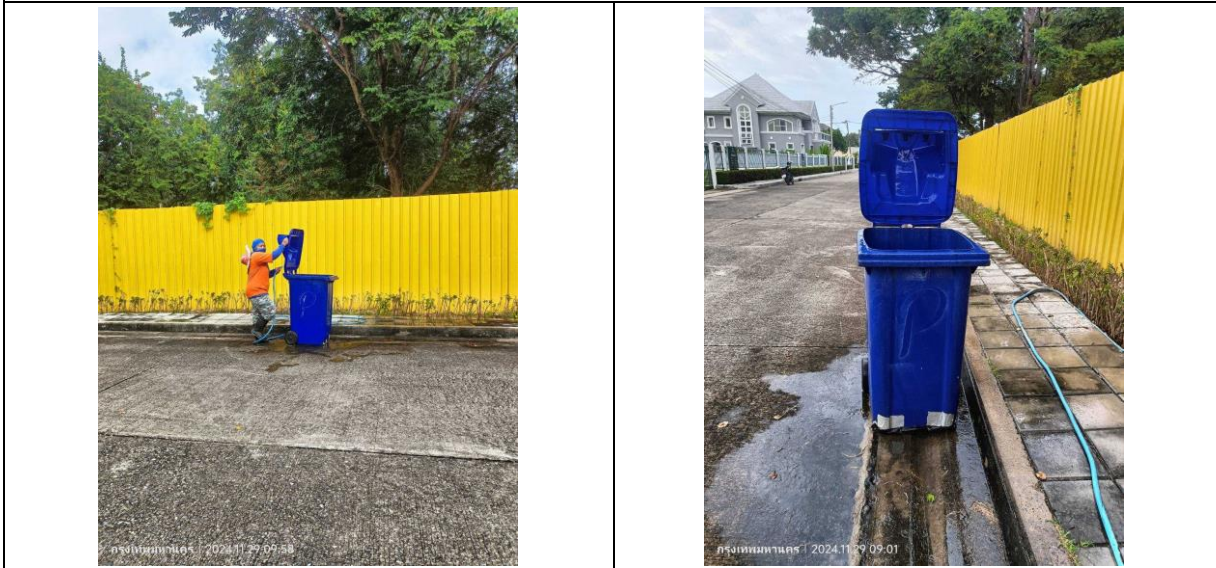
ผลกระทบสิ่งแวดล้อม	มาตรการป้องกัน และแก้ไขผลกระทบสิ่งแวดล้อม	รายละเอียดการปฏิบัติงาน ✓ ปฏิบัติสอดคล้องตามมาตรการฯ X ไม่ปฏิบัติตามมาตรการฯ O มีการปฏิบัติตามมาตรการอื่นทดแทน มาตรการที่เสนอไว้	ปัญหา อุปสรรค และการแก้ไข	หมายเหตุ
	<ul style="list-style-type: none"> - จัดถังรองรับมูลฝอยแยกประเภท (ขยะเปียกและขยะแห้ง) และภาชนะจะต้องมีฝาปิดถังป้องกันน้ำฝนและสัตว์คุ้ยเขี่ย - ต้องทำความสะอาดถังรองรับมูลฝอยอย่างน้อยสัปดาห์ละ 1 ครั้ง เพื่อป้องกันกลิ่นไม่พึงประสงค์และเชื้อโรค - มูลฝอยจากโครงการจะถูกรวบรวมและบรรจุในภาชนะที่ปิดมิดชิดที่ตั้งไว้บริเวณรั้วบ้านของบ้านพักอาศัยแต่ละหลังและบริเวณจุดทิ้งมูลฝอยส่วนกลาง จัดให้มีการทำความสะอาดถังรองรับมูลฝอยในพื้นที่ส่วนกลางอย่างน้อยสัปดาห์ละ 1 ครั้ง เพื่อป้องกันกลิ่นไม่พึงประสงค์และปราศจากเชื้อโรค 	✓ จากการสำรวจพื้นที่โครงการเมื่อวันที่ 29 พฤศจิกายน 2567 พบว่า มูลฝอยจะถูกรวบรวมและบรรจุในภาชนะที่ปิดมิดชิดที่ตั้งไว้บริเวณรั้วบ้านของบ้านพักอาศัยแต่ละหลังและบริเวณจุดทิ้งมูลฝอยส่วนกลาง จัดให้มีการทำความสะอาดถังรองรับมูลฝอยในพื้นที่ส่วนกลางอย่างน้อยสัปดาห์ละ 1 ครั้ง เพื่อป้องกันกลิ่นไม่พึงประสงค์และปราศจากเชื้อโรค	-	รูปที่ 2-5 การจัดการขยะมูลฝอยของโครงการ

การทำความสะอาดถังรองรับมูลฝอยของโครงการ

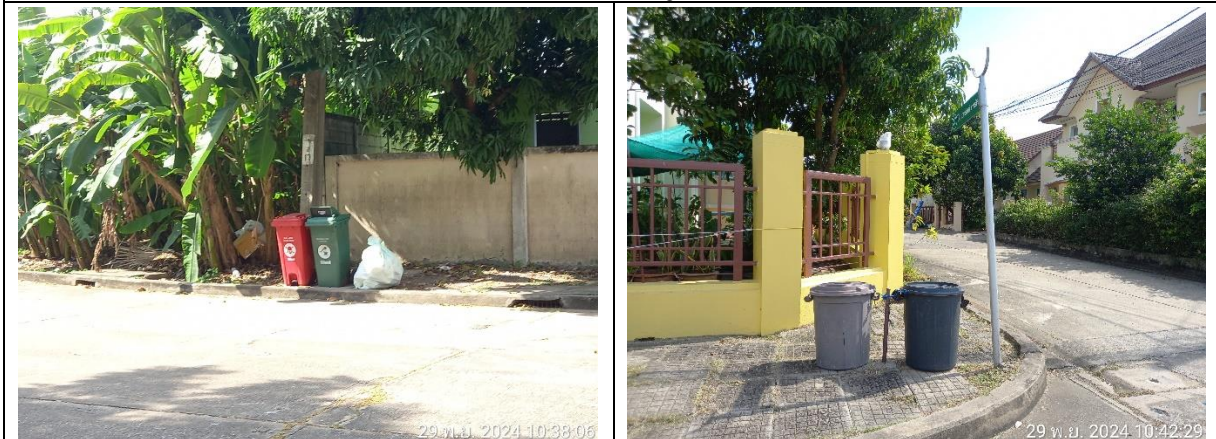
รูปที่ 2-5 การจัดการขยะมูลฝอยของโครงการ

- จัดวางถังขยะไว้ในตำแหน่งที่ไม่กีด ขวางทางเท้า	✓ จากการสำรวจพื้นที่โครงการเมื่อวันที่ 29 พฤศจิกายน 2567 พบว่า โครงการจัด วางถังขยะตามจุดต่างๆ รอบพื้นที่ โครงการ โดยไม่กีดขวางทางเท้าและ ถนนของโครงการ	-	รูปที่ 2-5 การจัดการขยะ มุลฝอยของโครงการ

ถังขยะในพื้นที่โครงการ

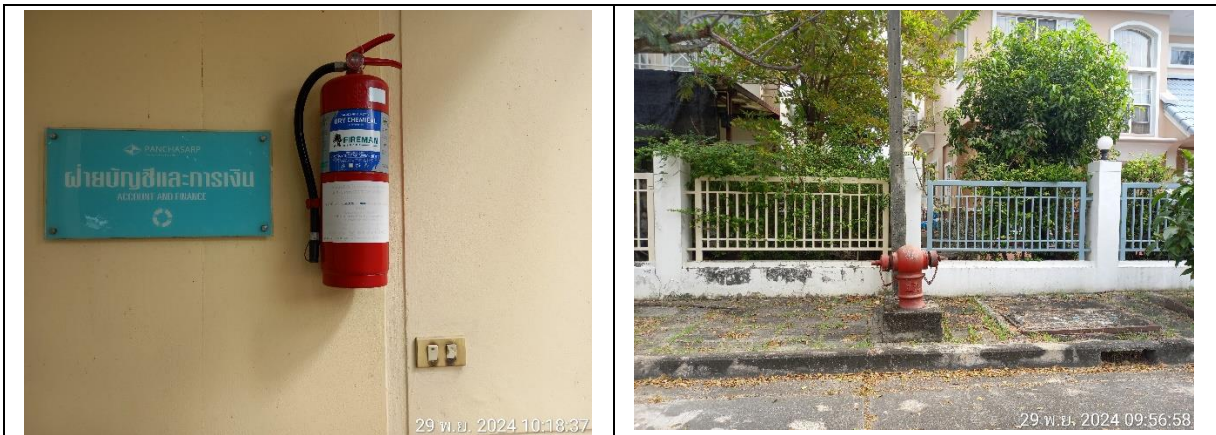
3.2 ด้านความปลอดภัย	<ul style="list-style-type: none"> - การรักษาความปลอดภัย จัดให้มีเวรยาม รักษาความปลอดภัยให้มีความรู้ในการ ป้องกันและบรรเทาอัคคีภัย ตลอดจน รวมถึงการเข้าระงับเหตุเบื้องต้นในกรณี เกิดเหตุฉุกเฉิน - ประสานงานกับหน่วยงานหรือเจ้าหน้าที่ที่ เกี่ยวข้องในด้านการรักษาความปลอดภัย เพื่อ ขอความช่วยเหลือในกรณีที่เกิดเหตุฉุกเฉิน 	✓ จากการสำรวจพื้นที่โครงการเมื่อวันที่ 29 พฤศจิกายน 2567 พบว่า โครงการจัด ให้มีเจ้าหน้าที่รักษาความปลอดภัยที่ผ่าน การอบรมเกี่ยวกับการป้องกันและ บรรเทาอัคคีภัย และมีเบอร์โทรฉุกเฉินไว้ ภายในบริเวณป้อมยาม กรณีที่เกิดเหตุ ฉุกเฉินเจ้าหน้าที่สามารถระงับเหตุและ โทรประสานกับเจ้าหน้าที่ที่เกี่ยวข้อง ทันที	-	รูปที่ 2-6 ระบบการป้องกัน และระงับอัคคีภัย ใน โครงการ

ป้องกันอัคคีภัยในโครงการ

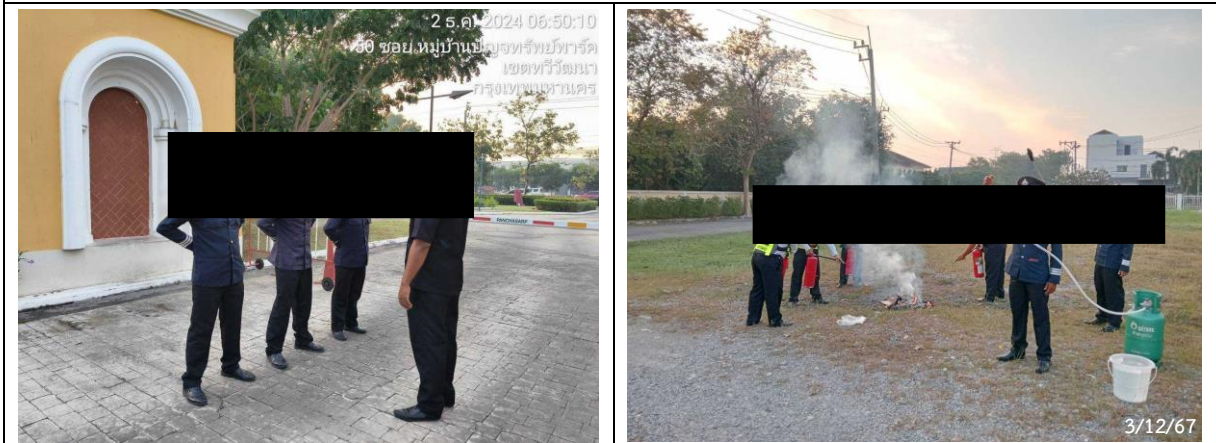
การฝึกอบรมอัคคีภัยของพนักงานรักษาความปลอดภัย

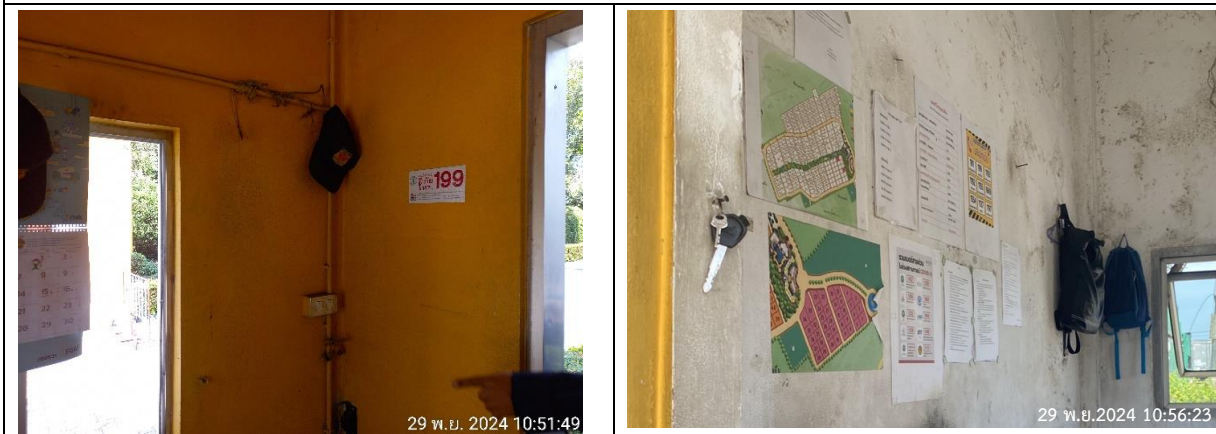
รูปที่ 2-6 การป้องกันและระงับอัคคีภัยภายในโครงการ

บอร์ดติดต่อกรณีเกิดเหตุฉุกเฉินภายในปัอม โรง.
