## บทที่ 2

ผลการปฏิบัติตามมาตรการป้องกัน  
และแก้ไขผลกระทบสิ่งแวดล้อม

จากการตรวจสอบการปฏิบัติตามมาตรการป้องกันและแก้ไขผลกระทบสิ่งแวดล้อมระยะดำเนินการ ของโครงการ โลเคอ ไฮเทล ของบริษัท โลเคอ ไฮเทล แมนเจ (ประเทศไทย) จำกัด โดยการสำรวจพื้นที่ในภาคสนาม เมื่อวันที่ 3 ธันวาคม 2567 ร่วมกับการตรวจสอบเอกสารของโครงการ และการสัมภาษณ์ผู้ประสานงานโครงการ สามารถสรุปผลการปฏิบัติตามได้ดังรายละเอียดในตารางที่ 2.2-1 โดยมีรายละเอียดดังนี้

**ตารางที่ 2-1 สรุปผลการปฏิบัติตามมาตรการป้องกันและแก้ไขผลกระทบสิ่งแวดล้อม โครงการ โลเคอ ไฮเทล ของบริษัท โลเคอ ไฮเทล แมนเนจเม้นท์ (ประเทศไทย) จำกัด (ระยะดำเนินการ)**

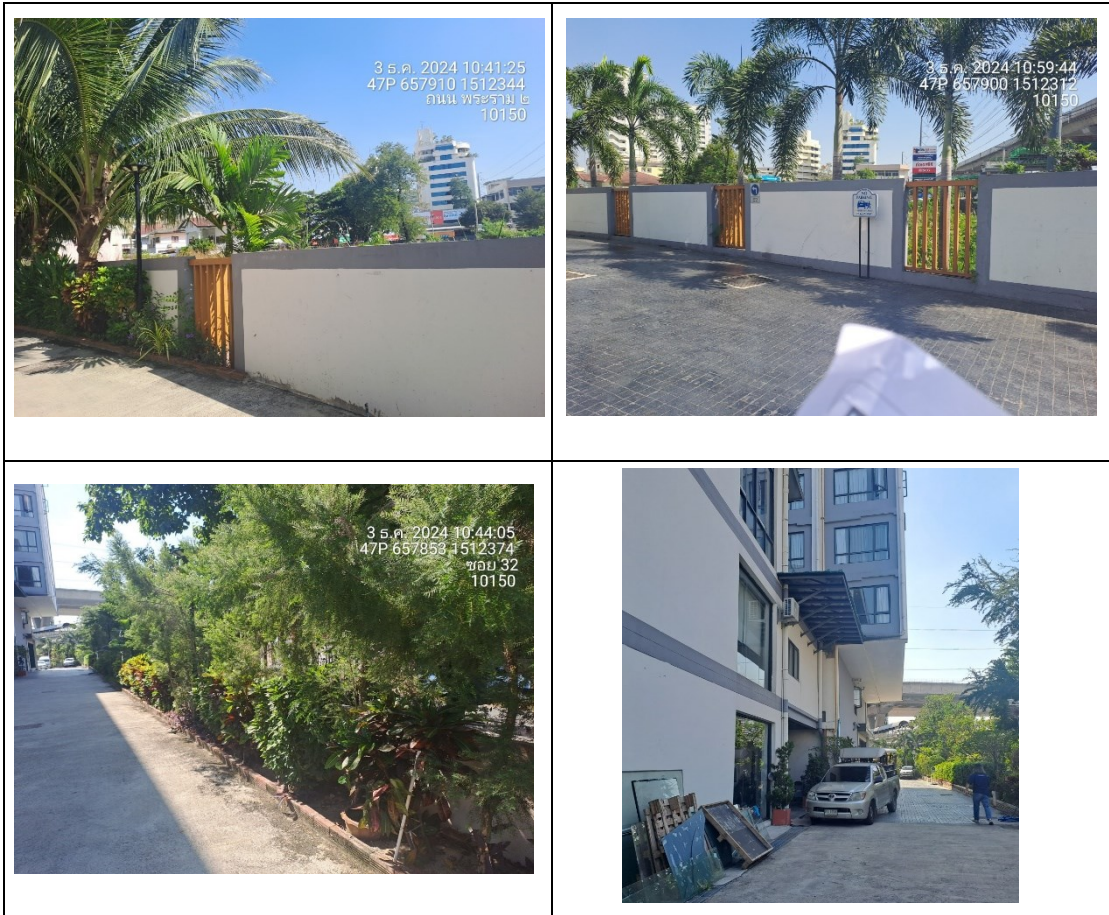
รูปที่ 2-1 สภาพพื้นที่โครงการในปัจจุบัน

องค์ประกอบทางสิ่งแวดล้อม	มาตรการป้องกันแก้ไขผลกระทบสิ่งแวดล้อม	รายละเอียดการปฏิบัติงาน ✓ ปฏิบัติสอดคล้องตามมาตรการฯ X ไม่ปฏิบัติตามมาตรการฯ ○ มีการปฏิบัติตามมาตรการอื่นทดแทนมาตรการที่เสนอไว้ N/A มาตรการที่ยังไม่ถึงเวลาดำเนินการ	ปัญหา อุปสรรคและการแก้ไข	หลักฐานอ้างอิง
<b>1. ทรัพยากรสิ่งแวดล้อมทางกายภาพ</b>				
<b>1.1 สภาพภูมิประเทศ</b>	1. จัดให้มีการดูแลรักษาพื้นที่จัดภูมิทัศน์ภายในโครงการให้มีความสะอาดและเป็นระเบียบเรียบร้อยอยู่เสมอ	✓	จากการสำรวจพื้นที่โครงการ เมื่อวันที่ 3 ธันวาคม 2567 พบว่า โครงการจัดให้มีเจ้าหน้าที่ดูแลพื้นที่ภายในโครงการ ให้มีความสะอาดและเป็นระเบียบเรียบร้อย	-  <b>รูปที่ 2-1</b> สภาพพื้นที่ภายในโครงการ

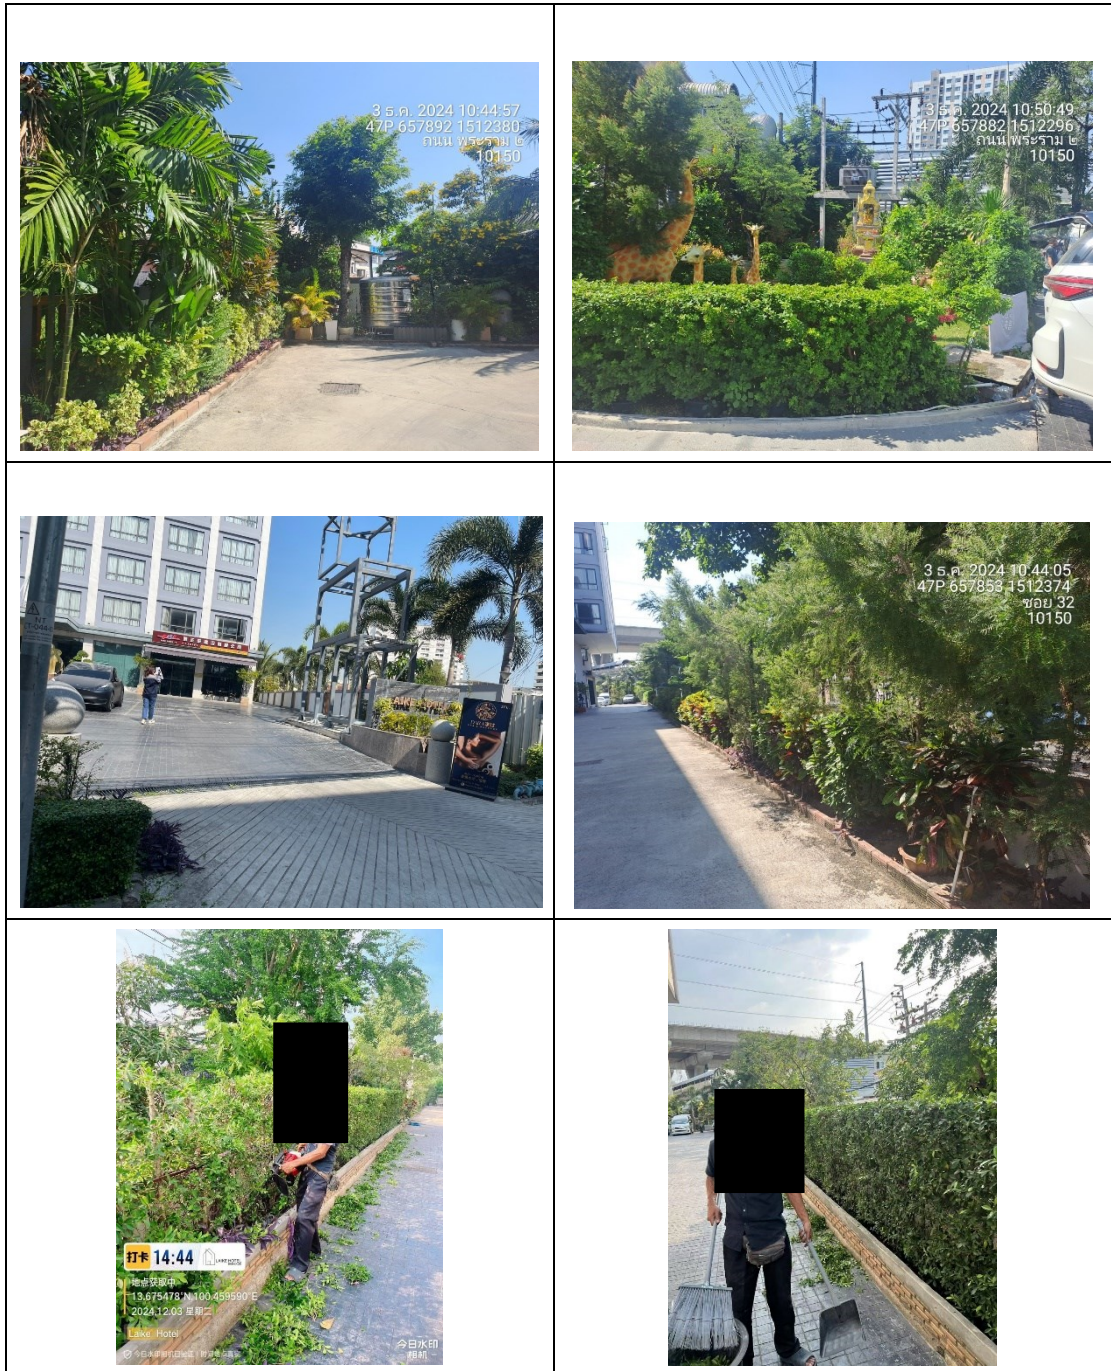
รูปที่ 2-2 สภาพพื้นที่สีเขียว และการดูแลพื้นที่สีเขียวภายในโครงการ

2. ควบคุมดูแลสภาพภายในโครงการให้เป็นไปตามแบบภูมิสถาปัตยกรรม ที่ได้ออกแบบไว้	X	จากการสำรวจพื้นที่โครงการ เมื่อวันที่ 3 ธันวาคม 2567 พบว่า โครงการจัดให้มีพื้นที่สีเขียวภายในโครงการ ประกอบด้วยไม้ยืนต้น ไม้พุ่ม และไม้คลุมดิน โดยพื้นที่สีเขียวของโครงการบางตำแหน่งไม่สอดคล้องกับที่ได้ออกแบบไว้ เช่น บริเวณด้านหน้าโครงการริมถนนพระรามที่ 2 ซึ่งออกแบบให้เป็นพื้นที่สีเขียว แต่จากสภาพปัจจุบันเป็นพื้นทางเดินคอนกรีต และด้านทิศใต้ใกล้กับทางเข้า-ออกโครงการได้ออกแบบให้เป็นพื้นที่สีเขียว แต่จากสภาพปัจจุบันเป็นตำแหน่งติดตั้งป้ายชื่อโครงการและจุดจอดรถเก็บขนมูลฝอย	โครงการต้องแก้ไข ตำแหน่งการจัดพื้นที่สีเขียวบริเวณด้านหน้าโครงการและบริเวณด้านทิศตะวันออกให้สอดคล้องกับแบบพื้นที่สีเขียวที่ได้รับอนุญาต หรือจัดหาพื้นที่ บริเวณอื่นทดแทนพื้นที่สีเขียวที่หายไป และดำเนินการแจ้งไปยังสำนักงานเขตจอมทองในการเปลี่ยนแปลง

4. จัดให้มีพื้นที่สีเขียวภายในโครงการ 519 ตารางเมตร โดยปลูกไม้ยืนต้น ไม้พุ่ม และพืชคลุมดินให้มากที่สุด เพื่อไม่ให้เกิดฝุ่นละออง	X จากการสำรวจพื้นที่โครงการ เมื่อวันที่ 3 ธันวาคม 2567 พบว่า โครงการจัดให้มีพื้นที่สีเขียวภายในโครงการ ประกอบด้วยไม้ยืนต้น ไม้พุ่ม และไม้คลุมดิน โดยพื้นที่สีเขียวของโครงการบางตำแหน่งไม่สอดคล้องกับที่ได้ออกแบบไว้ เช่น บริเวณด้านหน้าโครงการริมถนนพระรามที่ 2 ซึ่งออกแบบให้เป็นพื้นที่สีเขียว แต่จากสภาพปัจจุบันเป็นพื้นทางเดินคอนกรีต และด้านทิศใต้ใกล้กับทางเข้า-ออกโครงการได้ออกแบบให้เป็นพื้นที่สีเขียว แต่จากสภาพปัจจุบันเป็นตำแหน่งติดตั้งป้ายชื่อโครงการ	โครงการต้องแก้ไข ตำแหน่งการจัด พื้นที่สีเขียวบริเวณ ด้านหน้าโครงการ และบริเวณด้านทิศ ตะวันออก ให้ สอดคล้องกับแบบ พื้นที่สีเขียวที่ได้รับ อนุญาต หรือจัดหา พื้นที่ บริเวณอื่น ทดแทนพื้นที่สีเขียว ที่หายไป และ ดำเนินการแจ้งไปยัง สำนักงานเขต จอมทองในการ เปลี่ยนแปลง รายละเอียด โครงการ	รูปที่ 2-2 สภาพพื้นที่สีเขียว และการดูแลพื้นที่ สีเขียวภายในโครงการ

3. บริเวณแนวเขตที่ดินของพื้นที่โครงการเกือบทั้งหมดจะจัดให้มีพื้นที่สีเขียว โดยปลูกไม้ยืนต้น อาทิเช่น ปาล์มยะวา และหมากสง เป็นต้น ซึ่งไม้ยืนต้นดังกล่าวเป็นแนวกันชน ช่วยลดระดับเสียงจากโครงการอีกทางหนึ่ง	✓ จากการสำรวจพื้นที่โครงการเมื่อวันที่ 3 ธันวาคม 2567 พบว่า โครงการจัดให้มีการปลูกไม้ยืนต้น ได้แก่ ปาล์มยะวา และหมากสง เป็นต้น ซึ่งไม้ยืนต้นดังกล่าวเป็นแนวกันชน ตามที่ออกแบบไว้	-	รูปที่ 2-2 สภาพพื้นที่สีเขียวและการดูแลพื้นที่สีเขียวภายในโครงการ

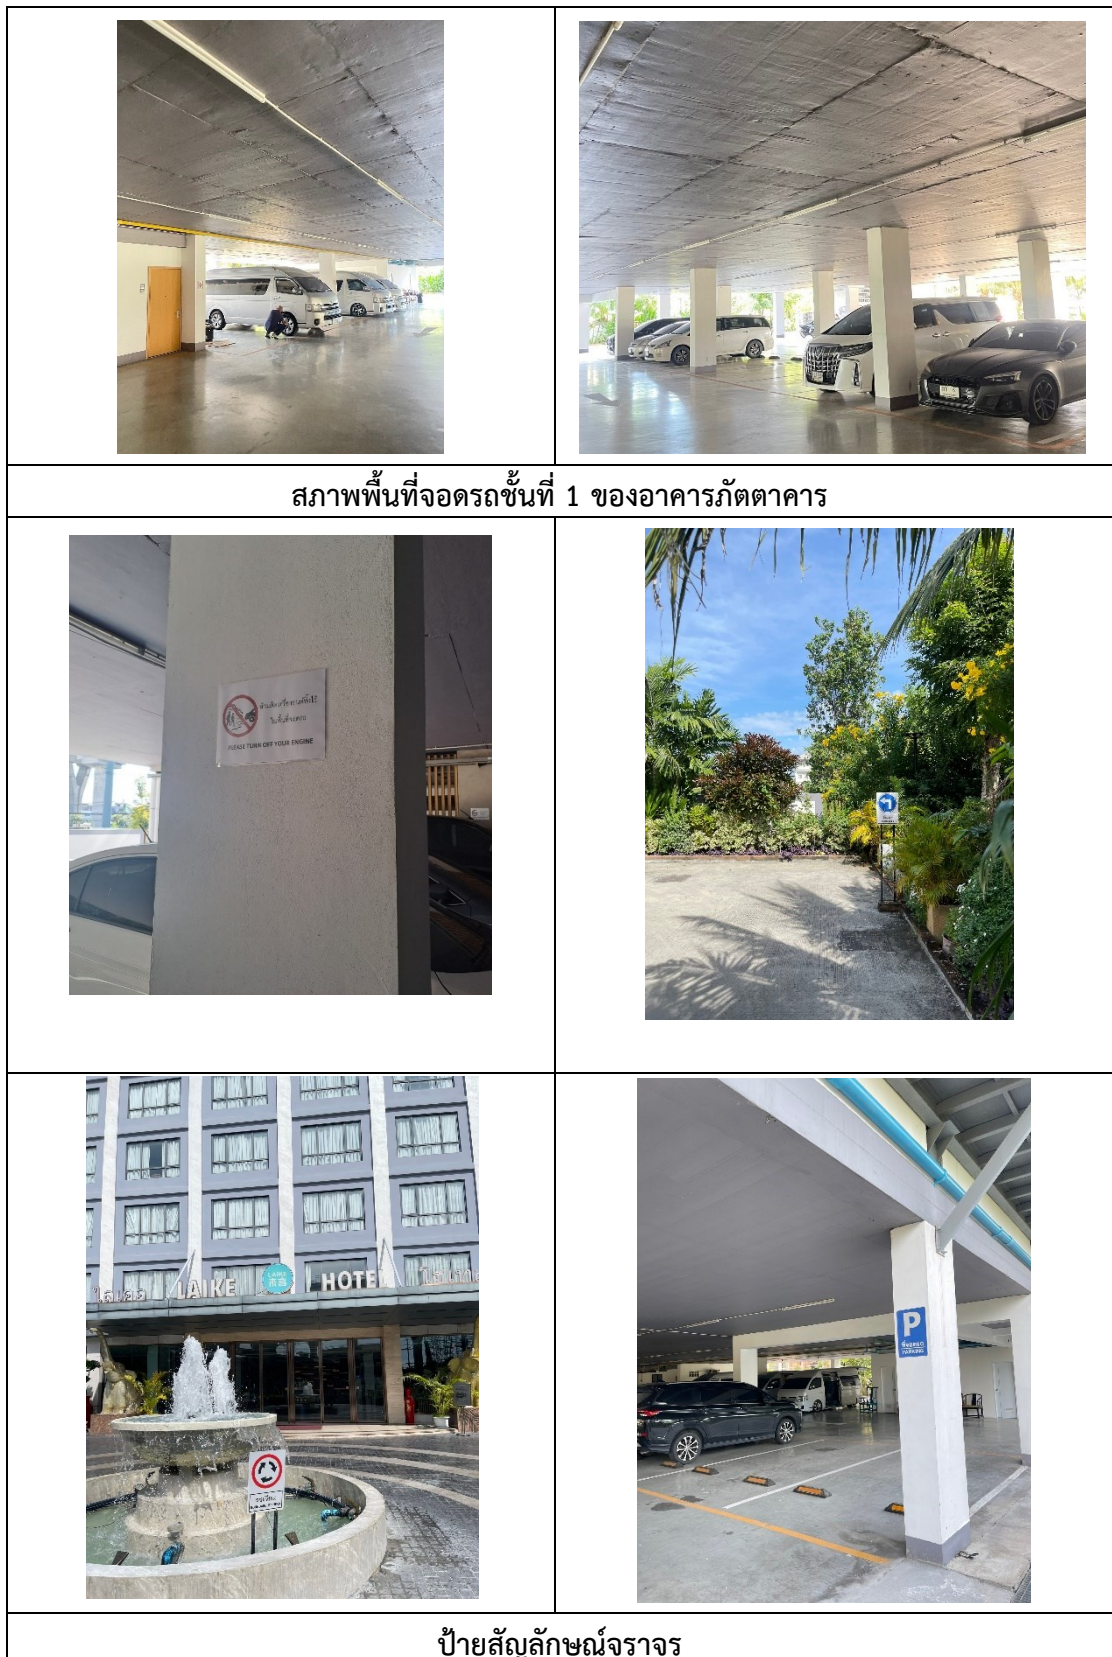
รูปที่ 2-3 สภาพถนน สถานที่จอดรถ และป้ายสัญลักษณ์จราจร

5. ติดป้ายห้ามติดเครื่องยนต์ทิ้งไว้ในบริเวณพื้นที่จอดรถยนต์ ให้สามารถเห็นได้อย่างชัดเจน	✓ จากการสำรวจพื้นที่โครงการ เมื่อวันที่ 3 ธันวาคม 2567 พบว่า โครงการมีการติดป้ายห้ามติดเครื่องยนต์ทิ้งไว้ในบริเวณพื้นที่จอดรถยนต์	-	รูปที่ 2-3 สภาพถนน สภาพพื้นที่จอดรถ และป้ายสัญลักษณ์จราจร

6. จัดทำป้ายและสัญลักษณ์จราจรบนพื้นที่ทางให้ชัดเจน และไม่ก่อให้เกิดความสับสนของผู้ขับขี่ ทำให้การเคลื่อนตัวของรถในโครงการ และบริเวณทางเข้า-ออกโครงการสามารถทำได้เป็นอย่างดีและปลอดภัย	✓ จากการสำรวจพื้นที่โครงการ เมื่อวันที่ 3 ธันวาคม 2567 พบว่า มีการติดตั้งป้ายและสัญลักษณ์จราจร เช่น ตำแหน่งวงเวียน สัญลักษณ์ทางวิ่งบนพื้นทาง สัญลักษณ์ทิศทางจราจร เป็นต้น	-	รูปที่ 2-3 สภาพถนน สภาพพื้นที่จอดรถ และป้ายสัญลักษณ์จราจร

1.3 เสียงและความสั่นสะเทือน	1. ติดตั้งป้ายห้ามเร่งเครื่องยนต์ไว้บริเวณที่จอดรถและทางวิ่งภายในโครงการให้เห็นอย่างชัดเจน	✓ จากการสำรวจพื้นที่โครงการ เมื่อวันที่ 3 ธันวาคม 2567 พบว่า โครงการมีการติดป้ายห้ามติดเครื่องยนต์ทิ้งไว้ในบริเวณพื้นที่จอดรถยนต์	-	รูปที่ 2-3 สภาพถนน สภาพพื้นที่จอดรถ และป้ายสัญลักษณ์จราจร

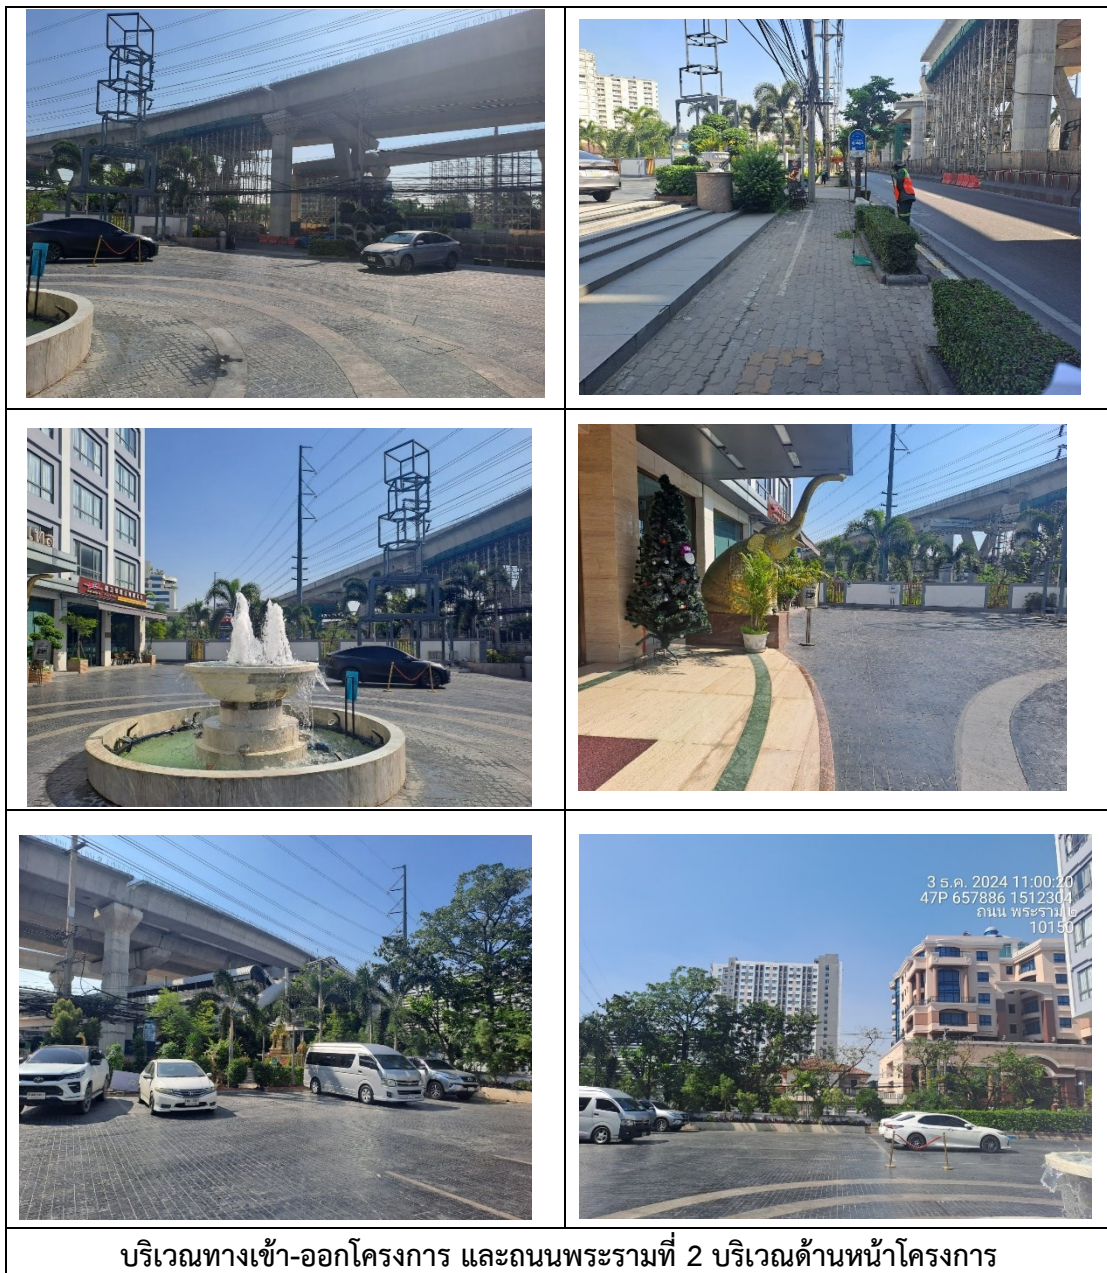
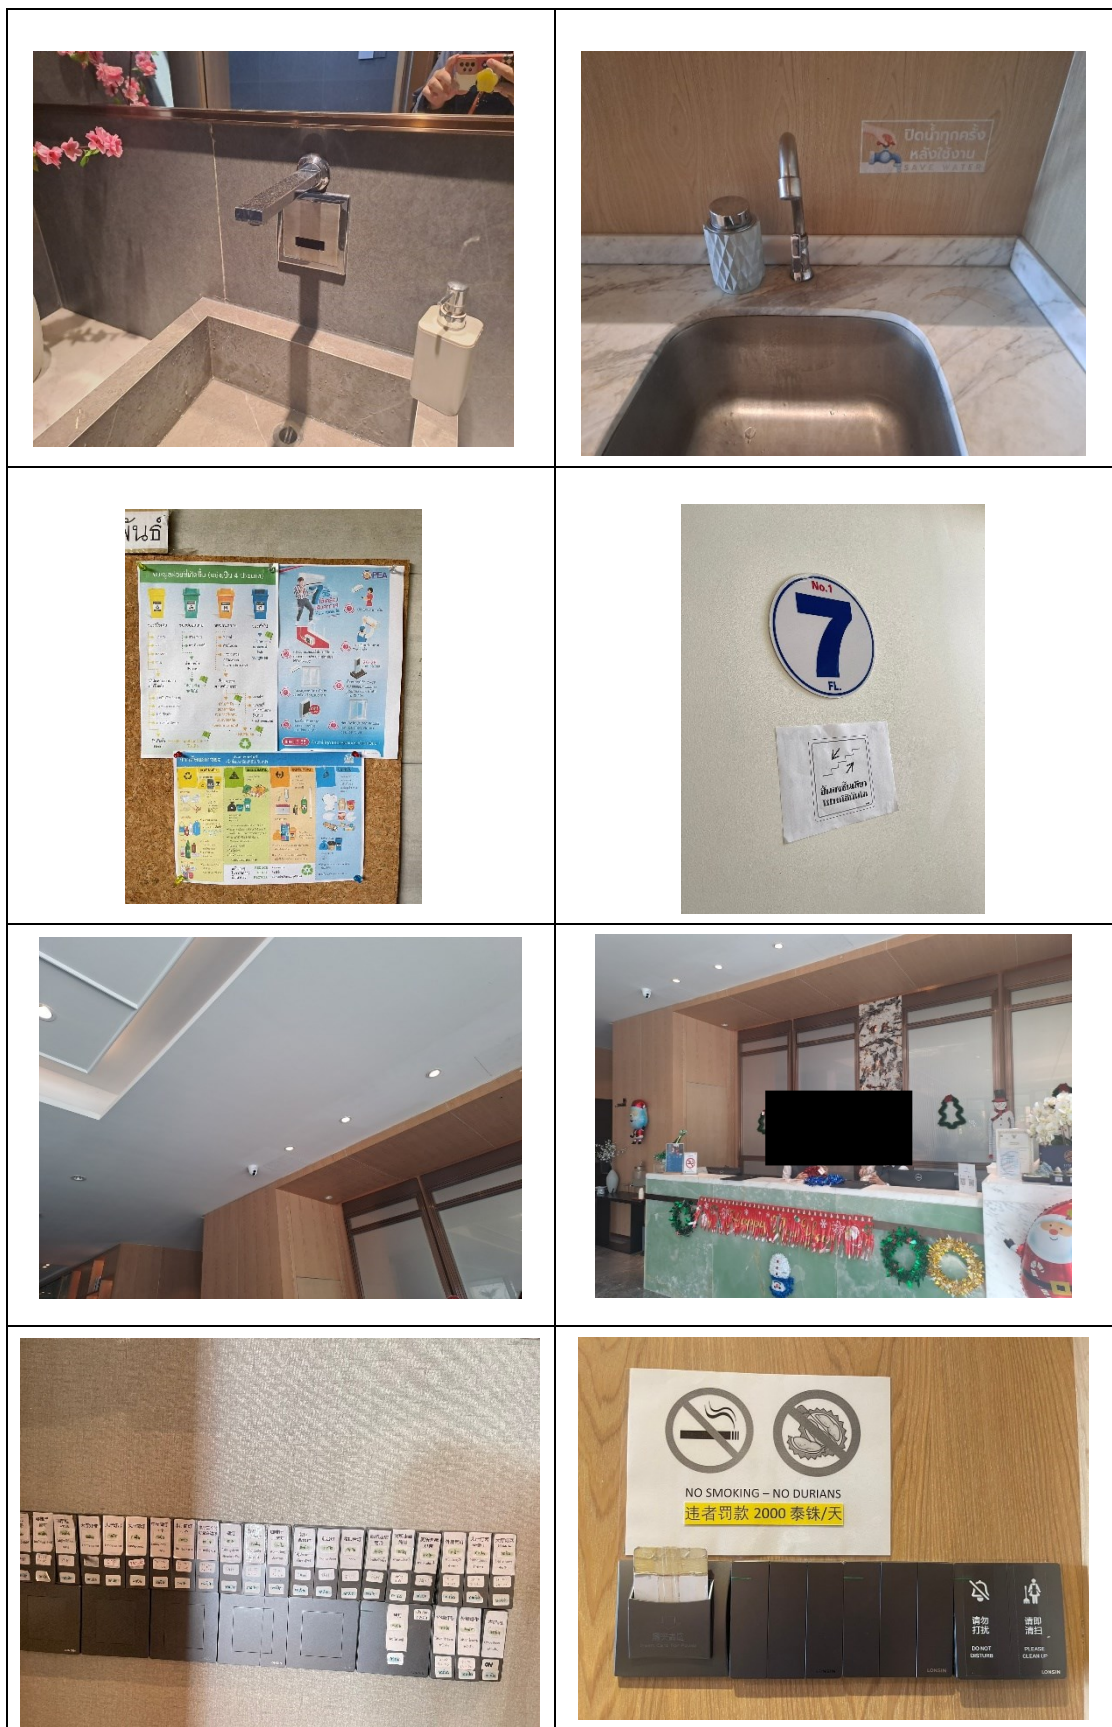
8. รณรงค์ให้ผู้มาใช้บริการใช้ระบบปรับอากาศแบบ ภู กวี อี และแนะนำการดูแลรักษาเครื่องปรับอากาศให้มีประสิทธิภาพอยู่เสมอ	✓ จากการสำรวจพื้นที่โครงการ เมื่อวันที่ 3 ธันวาคม 2567 พบว่า โครงการมีการติดบอร์ดรณรงค์ให้ผู้มาใช้บริการใช้ระบบปรับอากาศไว้ที่โถงต้อนรับ	-	รูปที่ 2-4 ประชาสัมพันธ์รณรงค์ ประหยัดพลังงาน

4. ติดป้ายประชาสัมพันธ์รณรงค์ให้ผู้อาศัยใช้น้ำอย่างประหยัด	✓	จากการสำรวจพื้นที่โครงการเมื่อวันที่ 3 ธันวาคม 2567 พบว่า โครงการจัดให้มีป้ายประชาสัมพันธ์รณรงค์ประหยัดน้ำไว้ในห้องน้ำ	-	รูปที่ 2-4 ประชาสัมพันธ์รณรงค์ประหยัดพลังงาน

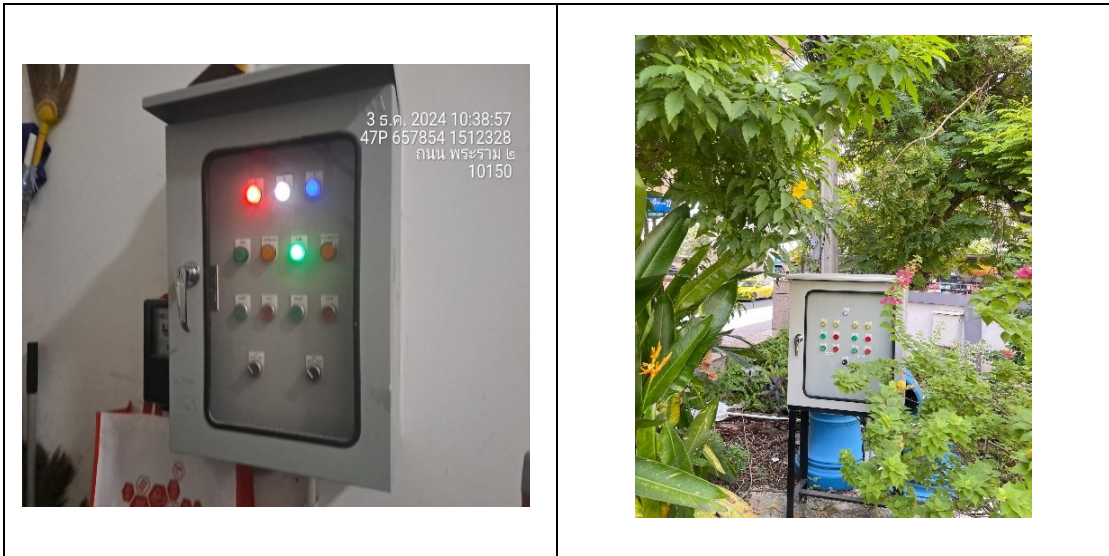
มิเตอร์ไฟฟ้าสำหรับระบบบำบัดน้ำเสีย

6. จัดให้มีระบบมิเตอร์ไฟฟ้าสำหรับระบบบำบัดน้ำเสียโดยเฉพาะแยกจากระบบไฟฟ้าอื่นๆ เพื่อให้สามารถติดตามตรวจสอบการใช้งานระบบบำบัดน้ำเสียและให้เกิดความมั่นใจว่าโครงการจะเดินระบบบำบัดน้ำเสียตลอดระยะเวลาที่เปิดดำเนินการโครงการ	✓	จากการสำรวจพื้นที่โครงการเมื่อวันที่ 3 ธันวาคม 2567 พบว่า โครงการจัดให้มีมิเตอร์ไฟฟ้าสำหรับระบบบำบัดน้ำเสียโดยเฉพาะแยกจากระบบไฟฟ้าอื่น ๆ	-	รูปที่ 2-5 การจัดการน้ำเสีย ของโครงการ

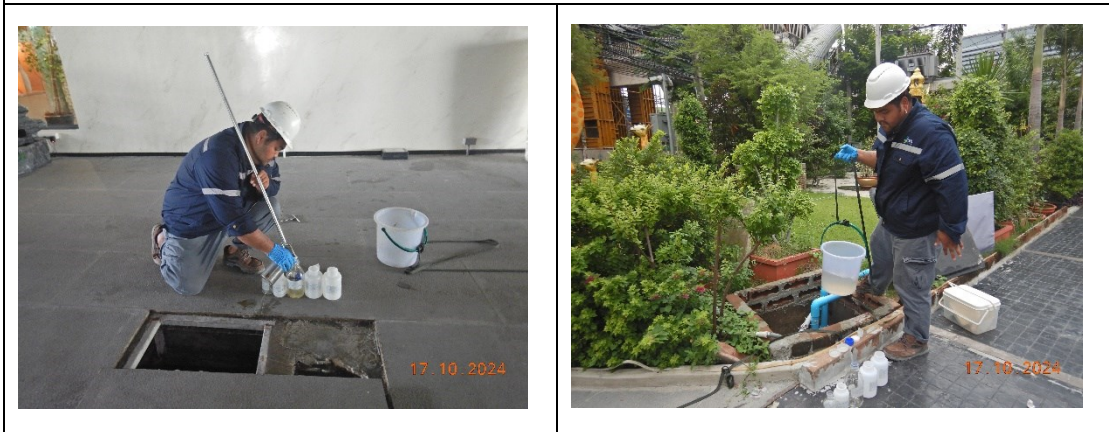
การเก็บตัวอย่างคุณภาพน้ำ

1.4 คุณภาพน้ำ	1. จัดให้มีระบบบำบัดน้ำเสียชนิดเติมอากาศทางชีวภาพ (Biological Wastewater Treatment) จำนวน 2 ชุด ได้แก่ ชุดที่ 1 ออกแบบให้รองรับน้ำเสียได้ 63 ลูกบาศก์เมตร/วัน และชุดที่ 2 ออกแบบให้รองรับน้ำเสียได้ 25 ลูกบาศก์เมตร/วัน เพื่อบำบัดน้ำเสียของโครงการให้มีคุณภาพตามมาตรฐานน้ำทิ้ง ก่อนระบายออกสู่ท่อระบายน้ำภายนอกโครงการ	✓ จากการสำรวจพื้นที่โครงการเมื่อวันที่ 3 ธันวาคม 2567 พบว่า โครงการจัดให้มีระบบบำบัดน้ำเสียชนิดเติมอากาศทางชีวภาพ (Biological Wastewater Treatment) จำนวน 2 ชุด ได้แก่ ชุดที่ 1 รองรับปริมาณน้ำเสียจากอาคารโรงแรม และ ชุดที่ 2 รองรับปริมาณน้ำเสียจากอาคารภัตตาคาร โดยผลตรวจคุณภาพน้ำทิ้งที่ผ่านการบำบัดจากระบบบำบัดน้ำเสียชุดที่ 1 (อาคารโรงแรม) พบว่า มีค่าเกินมาตรฐานทั้งสำหรับอาคารประเภท ข (โรงแรม ที่มีจำนวนห้องพักรวมกันตั้งแต่ 60 ห้อง แต่ไม่ถึง 200 ห้อง) ตามประกาศกระทรวงทรัพยากรธรรมชาติและสิ่งแวดล้อม เรื่อง กำหนดมาตรฐานควบคุมการระบายน้ำทิ้งจากอาคารบางประเภทและบางขนาด พ.ศ. 2567 ในช่วงเดือน	เนื่องจากในช่วงการติดตั้งระบบบำบัดน้ำเสียมีการติดตั้งไม่ตรงกับที่ได้ออกแบบไว้จึงส่งผลให้จุดตรวจวัดคุณภาพน้ำบริเวณบ่อพักน้ำใสามารถเก็บตัวอย่างน้ำได้ ดังนั้น ทางโครงการจึงแก้ไขปัญหาดังกล่าวด้วยการติดตั้งเครื่องเติมอากาศ	รูปที่ 2-5 การจัดการน้ำเสียของโครงการ

2.2 นิเวศวิทยาทางน้ำ	1. ดูแลรักษาระบบบำบัดน้ำเสียของโครงการให้สามารถทำงานได้อย่างมีประสิทธิภาพ	X จากการสำรวจพื้นที่โครงการเมื่อวันที่ 3 ธันวาคม 2567 พบว่า โครงการจัดให้มีระบบบำบัดน้ำเสียชนิดเติมอากาศทางชีวภาพ (Biological Wastewater Treatment) จำนวน 2 ชุด ได้แก่ ชุดที่ 1 รองรับปริมาณน้ำเสียจากอาคารโรงแรม และ ชุดที่ 2 รองรับปริมาณน้ำเสียจากอาคารภัตตาคาร โดยผลตรวจคุณภาพน้ำทิ้งที่ผ่านการบำบัดจากระบบบำบัดน้ำเสียชุดที่ 1 (อาคารโรงแรม) พบว่า มีค่าเกินมาตรฐานทั้งสำหรับอาคารประเภท ข (โรงแรม ที่มีจำนวนห้องพักรวมกันตั้งแต่ 60 ห้อง แต่ไม่ถึง 200 ห้อง) ตามประกาศกระทรวงทรัพยากรธรรมชาติและสิ่งแวดล้อม เรื่อง กำหนดมาตรฐานควบคุมการระบายน้ำทิ้งจากอาคารบางประเภทและบางขนาด พ.ศ. 2567 ทั้งนี้ จากการสำรวจพื้นที่โครงการพบว่า ฝัาบ่อระบบบำบัดน้ำเสียมีไม่ครบตามแบบที่รับอนุญาต และจากการสัมภาษณ์ผู้จัดการโรงแรม ระบุปัจจุบันตำแหน่งเก็บที่บ่อกับตะกอน และบ่อกักน้ำใสไม่มีฝาบ่อ จึงไม่สามารถทำการเก็บน้ำทิ้งที่บ่อน้ำใสได้ ดังนั้น จึงต้องเก็บตัวอย่างน้ำทิ้งที่บ่อดกตะกอน แต่ทั้งนี้ ได้มีการติดตั้งเครื่องเติมอากาศเพิ่ม ทำให้น้ำทิ้งก่อนระบายออกสู่ภายนอกโครงการมีค่า BOD ไม่เกินค่ามาตรฐานสำหรับระบบบำบัดน้ำเสียชุดที่ 2 ยังไม่มี	เนื่องจากในช่วงการติดตั้งระบบบำบัดน้ำเสียมีการติดตั้งไม่ตรงกับที่ได้ออกแบบไว้จึงส่งผลให้ จุดตรวจวัดคุณภาพน้ำบริเวณบ่อกักน้ำใสสามารถเก็บตัวอย่างน้ำได้ ดังนั้น ทางโครงการจึงแก้ไขปัญหาด้วยการติดตั้งเครื่องเติมอากาศก่อนระบายน้ำออกสู่ภายนอกโครงการ	รูปที่ 2-5 การจัดการน้ำเสีย ของโครงการ

3.2 การบำบัดน้ำเสีย	1. จัดให้มีระบบบำบัดน้ำเสียชนิดเติมอากาศทางชีวภาพ (Biological Wastewater Treatment) จำนวน 2 ชุด ได้แก่ ชุดที่ 1 ออกแบบให้รองรับน้ำเสียได้ 63 ลูกบาศก์เมตร/วัน และชุดที่ 2 ออกแบบให้รองรับน้ำเสียได้ 25 ลูกบาศก์เมตร/วัน เพื่อบำบัดน้ำเสียของโครงการให้มีคุณภาพตามมาตรฐานน้ำทิ้ง ก่อนระบายออกสู่ท่อระบายน้ำภายนอกโครงการ	✓	จากการสำรวจพื้นที่โครงการเมื่อวันที่ 3 ธันวาคม 2567 พบว่า โครงการจัดให้มีระบบบำบัดน้ำเสียชนิดเติมอากาศทางชีวภาพ (Biological Wastewater Treatment) จำนวน 2 ชุด ได้แก่ ชุดที่ 1 รองรับปริมาณน้ำเสียจากอาคารโรงแรม และ ชุดที่ 2 รองรับปริมาณน้ำเสียจากอาคารภัตตาคาร โดยผลตรวจคุณภาพน้ำทิ้งที่ผ่านการบำบัดจากระบบบำบัดน้ำเสียชุดที่ 1 (อาคารโรงแรม) มีค่าเกินมาตรฐานทั้งสำหรับอาคารประเภท ข (โรงแรม ที่มีจำนวนห้องพักรวมกัน ตั้งแต่ 60 ห้อง แต่ไม่ถึง 200 ห้อง) ตามประกาศกระทรวงทรัพยากรธรรมชาติและสิ่งแวดล้อม เรื่อง กำหนด	เนื่องจากในช่วงการติดตั้งระบบบำบัดน้ำเสียมีการติดตั้งไม่ตรงกับที่ได้ออกแบบไว้จึงส่ง ผล ให้ จุดตรวจวัดคุณภาพน้ำบริเวณบ่อพักน้ำใสสามารถเก็บตัวอย่างน้ำได้ดัง นั้น ทาง

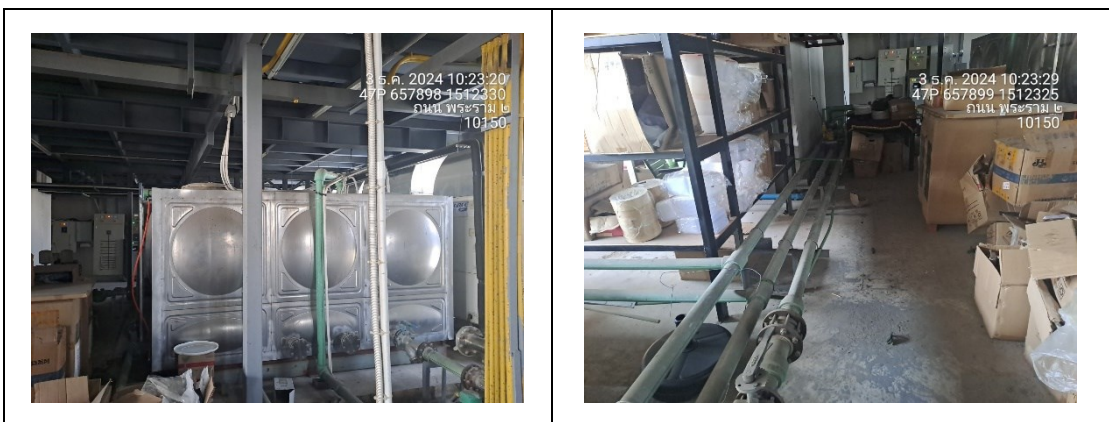
รูปที่ 2-6 การจัดการน้ำใช้ของโครงการ

2. ดำเนินการตามมาตรการป้องกันและแก้ไขผลกระทบต่อทรัพยากรสิ่งแวดล้อมทางกายภาพ ได้แก่ คุณภาพอากาศ เสียง ความสั่นสะเทือน คุณภาพน้ำ และคุณค่าการใช้ประโยชน์ของมนุษย์อย่างเคร่งครัด	✓	จากการสำรวจพื้นที่โครงการเมื่อวันที่ 3 ธันวาคม 2567 พบว่า โครงการดำเนินการตามมาตรการป้องกัน คุณภาพอากาศ เสียง ความสั่นสะเทือน คุณภาพน้ำ และคุณค่าการใช้ประโยชน์ของมนุษย์อย่างเคร่งครัด	-	-
<b>3. คุณค่าการใช้ประโยชน์ของมนุษย์</b>					
<b>3.1 การน้ำใช้</b>	1. โครงการจะจัดให้มีถังเก็บน้ำใต้ดินคอนกรีตเสริมเหล็ก โดยแบ่งเป็นน้ำอุปโภค-บริโภคปริมาณ 110 ลูกบาศก์เมตร และถังเก็บน้ำสำเร็จรูปชั้นหลังคา จำนวน 7 ถัง ความจุ 5 ลูกบาศก์เมตร/ถัง รวมปริมาณ 35 ลูกบาศก์เมตร รวมมีปริมาณน้ำเพื่ออุปโภคบริโภคปริมาณ 145 ลูกบาศก์เมตร	✓	จากการสำรวจพื้นที่โครงการ เมื่อวันที่ 3 ธันวาคม 2567 พบว่า โครงการจะจัดให้มีถังสำรองน้ำใช้ใต้ดิน คอนกรีตเสริมเหล็ก และถังเก็บน้ำสำรองสำเร็จรูปชั้นหลังคา	-	<b>รูปที่ 2-6</b> การจัดการน้ำใช้ ของโครงการ

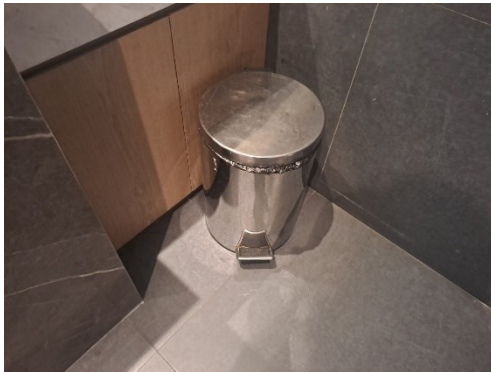
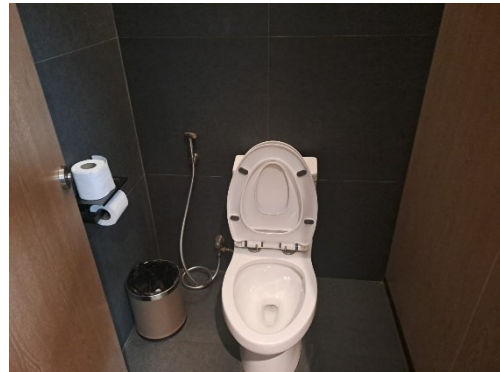
ถังรองรับมูลฝอยในห้องพัก

3.4 การจัดการมูลฝอย	1. จัดให้มีถังมูลฝอยขนาด 8-10 ลิตร จำนวน 2 ถัง ตั้งไว้ในห้องพัก และห้องน้ำในแต่ละห้องพัก โดยในแต่ละวันจะมีพนักงานเข้าไปทำความสะอาดและเก็บรวบรวมมูลฝอย แล้วนำไปเก็บ	✓	จากการสำรวจพื้นที่โครงการเมื่อวันที่ 3 ธันวาคม 2567 พบว่า โครงการจัดให้มีถังมูลฝอยขนาด 8-10 ลิตร จำนวน 2 ถัง ทั้งนี้ จากการสัมภาษณ์ผู้จัดการโรงแรม โครงการจัดให้พนักงานเข้าไปทำความสะอาดและเก็บรวบรวมมูลฝอยทุกวัน	-	รูปที่ 2-7 การจัดการมูลฝอยรวม ของโครงการ

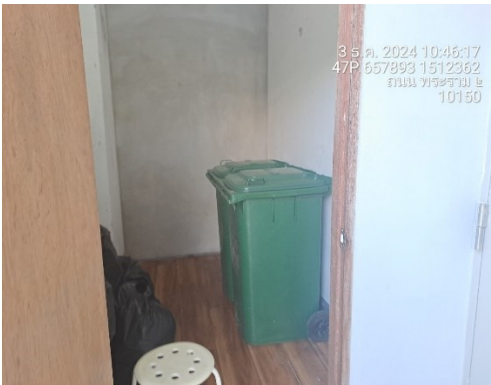
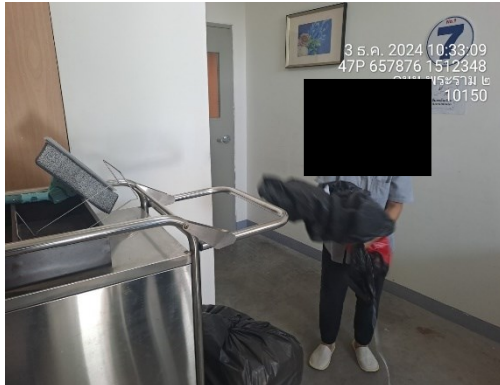
การขนย้ายมูลฝอย และห้องพักมูลฝอยรวมของโครงการ

2. จัดให้มีห้องพัสดุโดยรวมโดยแยกเป็นห้องพัสดุเปียก ห้องพัสดุแห้งทั่วไป ห้องพัสดุเฟอร์นิเจอร์ และห้องพัสดุเฟอร์นิเจอร์แยกกันอย่างชัดเจน  - ห้องพัสดุแห้ง มีขนาดพื้นที่ 5.32 ตารางเมตร ความจุประมาณ 5.32 ลูกบาศก์เมตร รองรับมูลฝอยแห้ง ได้แก่ มูลฝอยทั่วไป ปริมาณ 0.117 ลูกบาศก์เมตร/วัน  - ห้องพัสดุเปียก มีขนาดพื้นที่ 10.10 ตารางเมตร ความจุประมาณ 10.10 ลูกบาศก์เมตร รองรับมูลฝอยเปียก ได้แก่ มูลฝอยย่อยสลายได้ปริมาณ 0.598 ลูกบาศก์เมตร/วัน  - ห้องพัสดุเฟอร์นิเจอร์ ขนาดพื้นที่ 9.40 ตารางเมตร ความจุประมาณ 9.40 ลูกบาศก์เมตร รองรับมูลฝอยเฟอร์นิเจอร์ปริมาณ 0.546 ลูกบาศก์เมตร/วัน  - ห้องพัสดุเฟอร์นิเจอร์ ขนาดพื้นที่ 5.55 ตารางเมตร ความจุประมาณ 5.55 ลูกบาศก์	X	จากการสำรวจพื้นที่โครงการเมื่อวันที่ 3 ธันวาคม 2567 พบว่า โครงการจัดให้มีห้องพัสดุโดยรวมไว้ชั้น 1 ของอาคารโรงแรม โดยไม่ได้แยกห้องที่แบ่งประเภทตามที่ได้ออกแบบไว้	โครงการควรจัดให้มีห้องพัสดุแยกเปียกประเภท เพื่อการจัดการมูลฝอยอย่างถูกสุขลักษณะ	รูปที่ 2-7 การจัดการมูลฝอยรวม ของโครงการ

4. ห้องพักมูลฝอยจะมีประตูปิดมิดชิด เพื่อป้องกันกลิ่นรบกวนผู้ใช้บริการและชุมชนบริเวณใกล้เคียง โดยจะเปิดประตูเฉพาะช่วงที่มีการเก็บขนมูลฝอยเท่านั้น	✓	จากการสำรวจพื้นที่โครงการเมื่อวันที่ 3 ธันวาคม 2567 พบว่า ห้องพักมูลฝอยรวมของโครงการมีประตูปิดมิดชิด		รูปที่ 2-7 การจัดการมูลฝอยรวม ของโครงการ

7. ก่อนรวบรวมมูลฝอยจากจุดต่างๆ ไปยังห้องพักมูลฝอยของโครงการต้องมัดปากถุงให้แน่นเพื่อป้องกันมูลฝอยกระจัดกระจายและสะดวกต่อการขนย้าย	✓ จากการสำรวจพื้นที่โครงการเมื่อวันที่ 3 ธันวาคม 2567 และสัมภาษณ์ผู้จัดการโรงแรม พบว่า โครงการได้ให้พนักงานเข้าจัดเก็บมูลฝอยทุกวันและมัดปากถุงให้แน่นเพื่อป้องกันมูลฝอยกระจัดกระจายและสะดวกต่อการขนย้าย	-	รูปที่ 2-7 การจัดการมูลฝอยรวมของโครงการ

11. จัดให้มีพนักงานขนย้ายมูลฝอยจากห้องพักมูลฝอยมายังรถเก็บขนมูลฝอยเพื่ออำนวยความสะดวกในการเก็บขนมูลฝอยให้กับโครงการ	✓ จากการสัมภาษณ์ผู้จัดการโรงแรม พบว่า โครงการจัดให้มีพนักงานขนย้ายมูลฝอยจากห้องพักมูลฝอยมายังรถเก็บขนมูลฝอย	-	รูปที่ 2-7 การจัดการมูลฝอยรวมของโครงการ
