ผลการปฏิบัติตามมาตรการป้องกัน และแก้ไขผลกระทบสิ่งแวดล้อม

#### 2.1 ผลการปฏิบัติตามมาตรการป้องกัน และแก้ไขผลกระทบสิ่งแวดล้อม

ตารางที่ 2.1 สรุปผลการปฏิบัติตามมาตรการป้องกัน และแก้ไขผลกระทบสิ่งแวดล้อมโครงการโรงแรม ATARA HOTEL SRIRACHA (Oakwood Hotel & Residence Sriracha) บริษัท วี.เอ็ม.พี.ซี. จำกัด ประจำเดือนมกราคม-มิถุนายน 2567

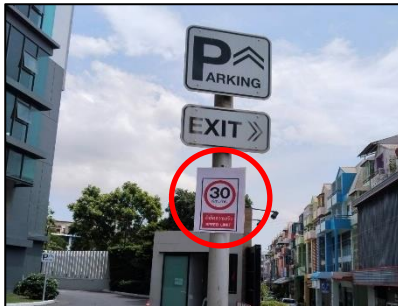
ผลกระทบสิ่งแวดล้อม	มาตรการป้องกัน และแก้ไขผลกระทบสิ่งแวดล้อม	รายละเอียดการปฏิบัติจริง	ปัญหาและ แนวทางแก้ไข	อ้างอิง
1. ทรัพยากรสิ่งแวดล้อม ทางกายภาพ (ต่อ) 1.2 คุณภาพทางอากาศ	- ติดตั้งป้ายจำกัดความเร็วของรถที่เข้า-ออก มีความเร็วไม่เกิน 30 กม./ชม. เพื่อลดความเร็ว และป้องกันการฟุ้งกระจายของฝุ่นอันเนื่องจากถนนภายในโครงการ	- โครงการมีการติดตั้งป้ายจำกัดความเร็วของรถที่เข้า-ออก มีความเร็วไม่เกิน 30 กม./ชม. เพื่อลดความเร็วและป้องกันการฟุ้งกระจายของฝุ่นอันเนื่องจากถนนภายในโครงการ (รูปที่ 2.7)	- ไม่พบปัญหา

รูปที่ 2.7 ป้ายจำกัดความเร็ว ภายในโครงการ

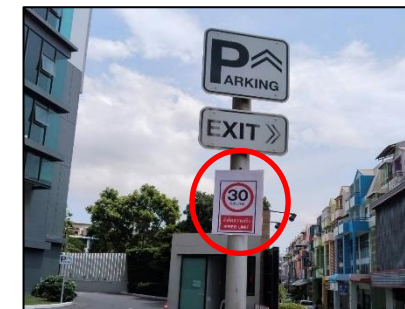
ผลกระทบสิ่งแวดล้อม	มาตรการป้องกัน และแก้ไขผลกระทบสิ่งแวดล้อม	รายละเอียดการปฏิบัติจริง	ปัญหาและ แนวทางแก้ไข	อ้างอิง
1. ทรัพยากรสิ่งแวดล้อม ทางกายภาพ (ต่อ) 1.3 ระดับเสียง	- จำกัดความเร็วรถเมื่อเข้าสู่พื้นที่โครงการให้มี ความเร็วไม่เกิน 30 กม./ชม.	- โครงการมีการติดตั้งป้ายจำกัด ความเร็วรถเมื่อเข้าสู่พื้นที่โครงการ ให้มีความเร็วไม่เกิน 30 กม./ชม. (รูปที่ 2.7)	- ไม่พบปัญหา

รูปที่ 2.7 ป้ายจำกัดความเร็วภายในโครงการ
	- จัดทำป้ายประกาศให้ดับเครื่องยนต์ทันที เมื่อจอดรถ	- โครงการมีการจัดทำป้ายประกาศ ให้ดับเครื่องยนต์ทันทีเมื่อจอดรถ (รูปที่ 2.6)	- ไม่พบปัญหา

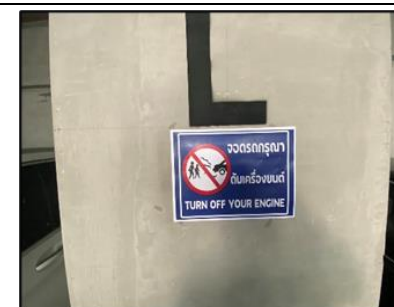
รูปที่ 2.6 ป้ายประกาศให้ดับเครื่องยนต์ทันที เมื่อจอดรถ

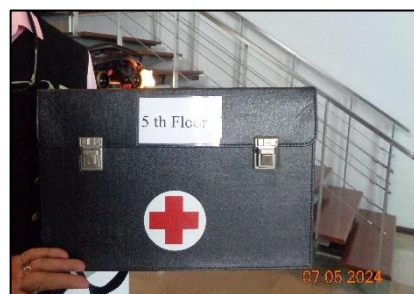
รูปที่ 2.8 ป้ายคำแนะนำในการปฏิบัติตน เมื่อเกิดแผ่นดินไหว
	2) จัดให้มีกล่องยา และอุปกรณ์ปฐม พยาบาลเบื้องต้นไว้ที่ห้องพยาบาล ของอาคาร และให้ทุกคนทราบว่าอยู่ ที่ใดของอาคาร	- โครงการจัดให้มีกล่องยา และอุปกรณ์ ปฐมพยาบาลเบื้องต้นไว้ที่ห้องพยาบาล ของอาคาร พร้อมทั้งมีการแจ้งและ ประชาสัมพันธ์ให้พนักงานทราบถึง ตำแหน่งที่จัดเก็บ (รูปที่ 2.9)	- ไม่พบปัญหา

รูปที่ 2.9 กล่องยา และอุปกรณ์ ปฐมพยาบาลเบื้องต้น

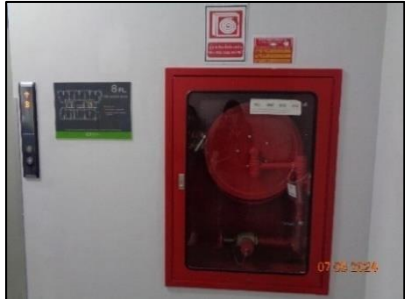
ผลกระทบสิ่งแวดล้อม	มาตรการป้องกัน และแก้ไขผลกระทบสิ่งแวดล้อม	รายละเอียดการปฏิบัติจริง	ปัญหาและ แนวทางแก้ไข	อ้างอิง
1. ทรัพยากรสิ่งแวดล้อม ทางกายภาพ (ต่อ) 1.4 การเกิดแผ่นดินไหว	- แผนการเตรียมตัวก่อนการเกิดแผ่นดินไหว (ต่อ) 3) ศึกษาการปฐมพยาบาลเบื้องต้น	- โครงการจัดให้มีการศึกษาการปฐมพยาบาลเบื้องต้น	- ไม่พบปัญหา	-
	4) มีอุปกรณ์ดับเพลิงไว้ในอาคาร เช่น ถังดับเพลิง ถังทราย เป็นต้น	- โครงการจัดให้มีอุปกรณ์ดับเพลิงไว้ในอาคาร เช่น ถังดับเพลิง สายฉีดที่ดับเพลิง เป็นต้น (รูปที่ 2.10)	- ไม่พบปัญหา

รูปที่ 2.10 อุปกรณ์ดับเพลิงภายในอาคาร

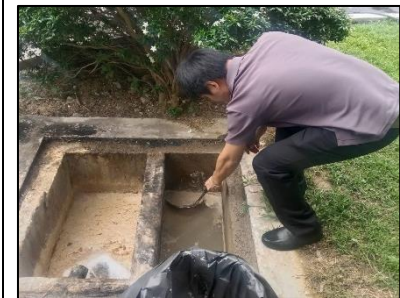
ผลกระทบสิ่งแวดล้อม	มาตรการป้องกัน และแก้ไขผลกระทบสิ่งแวดล้อม	รายละเอียดการปฏิบัติจริง	ปัญหาและ แนวทางแก้ไข	อ้างอิง
1. ทรัพยากรสิ่งแวดล้อม ทางกายภาพ (ต่อ) 1.5 ทรัพยากรน้ำ 1) การจัดการน้ำเสีย	- จัดให้มีแม่บ้านตักกากตะกอนที่ส่วนดักไขมัน ทุกวัน เก็บใส่ถุงดำมัดปากถุงให้เรียบร้อย แล้วไปเก็บในห้องพักขยะเปียก เพื่อรอกการ นำไปใช้ประโยชน์หรือกำจัดต่อไป	- โครงการจัดให้มีเจ้าหน้าที่ตักกาก ตะกอนที่ส่วนดักไขมันทุกวัน เก็บใส่ถุง ดำมัดปากถุงให้เรียบร้อย แล้วไปเก็บใน ห้องพักขยะเปียก เพื่อรอกการนำไปใช้ ประโยชน์หรือกำจัดต่อไป (รูปที่ 2.14)	- ไม่พบปัญหา

รูปที่ 2.14 เจ้าหน้าที่ตักกากตะกอน

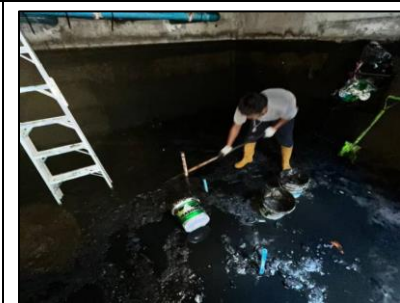
- การกำจัดกากตะกอนจะต้องดำเนินการสูบ กากตะกอนออกจากส่วนแยกกากทุก 6 เดือน หรือเมื่อส่วนแยกกากเต็ม และถึงเก็บตะกอน ส่วนเกิน ทุก 1 เดือน หรือเมื่อถึงเต็ม	- โครงการมีการสูบตะกอนทุก 6 เดือน หรือเมื่อเต็ม และถึงเก็บตะกอนส่วนเกิน ทุก 1 เดือน หรือเมื่อถึงเต็ม โดยในช่วง เดือน ม.ค.-มิ.ย. 67 ได้ดำเนินการ เรียบร้อยแล้ว (รูปที่ 2.15)	- ไม่พบปัญหา

รูปที่ 2.15 สูบตะกอน

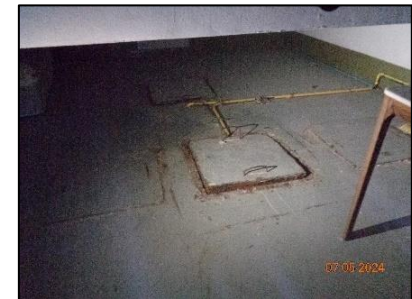
ผลกระทบสิ่งแวดล้อม	มาตรการป้องกัน และแก้ไขผลกระทบสิ่งแวดล้อม	รายละเอียดการปฏิบัติจริง	ปัญหาและ แนวทางแก้ไข	อ้างอิง
1. ทรัพยากรสิ่งแวดล้อม ทางกายภาพ (ต่อ) 1.5 ทรัพยากรน้ำ 1) การจัดการน้ำเสีย	- ตีเส้นสีแดง ความกว้างไม่น้อยกว่า 10 ซม. บริเวณโดยรอบเขตจุดบ่อรวมให้ชัดเจน และ เขียนป้ายถาวรแจ้งว่า “บริเวณนี้เป็น บ่อบำบัดน้ำเสีย”	- โครงการจัดให้มีระบบบำบัดน้ำเสีย อยู่บริเวณชั้นใต้ดินมีเพียงเจ้าหน้าที่ หรือพนักงานที่เกี่ยวข้องเท่านั้นที่ เข้าถึงพื้นที่ดังกล่าวได้ (รูปที่ 2.11)	- ไม่พบปัญหา

รูปที่ 2.11 ระบบบำบัดน้ำเสีย บริเวณอาคาร A

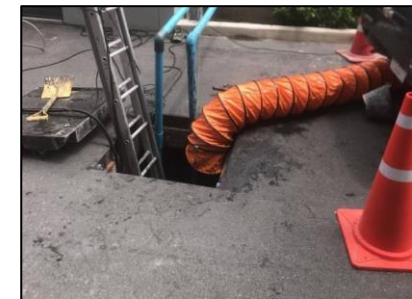
- เมื่อมีการเข้าดูแลบำรุงรักษาและสูบตะกอน ออกจากระบบบำบัดน้ำเสียของโครงการ ต้องใช้แผงกันบริเวณที่ปฏิบัติงาน และห้าม มิให้จอดชั่วคราว.	- เมื่อมีการเข้าดูแลบำรุงรักษาและ สูบตะกอนออกจากระบบบำบัดน้ำเสีย ทางโครงการ มีการใช้กรวยจราจรกัน บริเวณที่ปฏิบัติงาน และห้ามมิให้จอด ชั่วคราวโดยเด็ดขาด (รูปที่ 2.17)	- ไม่พบปัญหา

รูปที่ 2.17 กรวยจราจรกันบริเวณที่ ปฏิบัติงานและห้ามมิให้รถจอดชั่วคราว

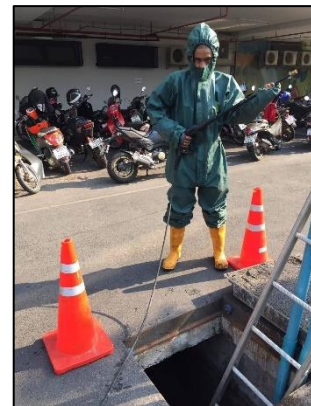
ผลกระทบสิ่งแวดล้อม	มาตรการป้องกัน และแก้ไขผลกระทบสิ่งแวดล้อม	รายละเอียดการปฏิบัติจริง	ปัญหาและ แนวทางแก้ไข	อ้างอิง
2. คุณค่าการใช้ประโยชน์ของ มนุษย์ (ต่อ) 2.4 การระบายน้ำการป้องกัน น้ำท่วมและระบายบำบัด น้ำเสียรวม	2. จัดให้มีเจ้าหน้าที่ตรวจสอบระดับน้ำในบ่อพักน้ำ และท่อระบายน้ำภายในโครงการ ให้คง ประสิทธิภาพการทำงานได้ดีอย่างสม่ำเสมอ	- โครงการจัดให้มีเจ้าหน้าที่ ตรวจสอบระดับน้ำในบ่อพักน้ำ และท่อระบายน้ำภายในโครงการ ให้คงประสิทธิภาพการทำงานได้ดี อย่างสม่ำเสมอ	- ไม่พบปัญหา	-
	3. ดำเนินการทำความสะอาดท่อระบายน้ำ โดยรอบอาคาร โครงการ 2 ครั้ง/ปี (ก่อนและหลังฤดูฝน)	- ดำเนินการทำความสะอาดท่อระบายน้ำ โดยรอบอาคารโครงการ 2 ครั้ง/ปี (ก่อนและหลังฤดูฝน) โดยในช่วง ม.ค.-มิ.ย. 67 ได้ทำการล้าง ทำความสะอาดเรียบร้อยแล้ว (รูปที่ 2.53)	- ไม่พบปัญหา

รูปที่ 2.53 การทำความสะอาด ท่อระบายน้ำ

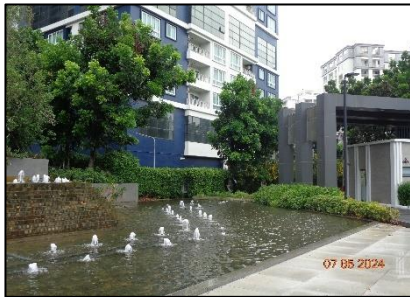
ผลกระทบสิ่งแวดล้อม	มาตรการป้องกัน และแก้ไขผลกระทบสิ่งแวดล้อม	รายละเอียดการปฏิบัติจริง	ปัญหาและ แนวทางแก้ไข	อ้างอิง
2. คุณค่าการใช้ประโยชน์ ของมนุษย์ (ต่อ) 2.5 ระบายน้ำเสียรวม	3. จัดให้มีการนำน้ำทิ้งบางส่วนที่ผ่านการบำบัด นำไปใช้รดน้ำต้นไม้ภายในโครงการด้วยบ่อบำบัดน้ำเสียขนาด 24.0 ลบ.ม.ระบบ รวม 4 บ่อ พร้อมเครื่องสูบน้ำ 1 ชุด/ระบบ อัตราสูบ 0.25 ลบ.ม./นาที่ TDH 8 เมตร และเติมโอโซนฆ่าเชื้อเพื่อป้องกันการสัมผัสโดยใช้วิธีการรดน้ำต้นไม้แบบน้ำหยดโดยการเจาะรูพุน	- โครงการจัดให้มีการนำน้ำทิ้งบางส่วนที่ผ่านการบำบัดนำไปใช้เป็นน้ำพุภายในโครงการ (รูปที่ 2.12)	- ไม่พบปัญหา

รูปที่ 2.12 การบำบัดน้ำไปใช้เป็นน้ำพุ

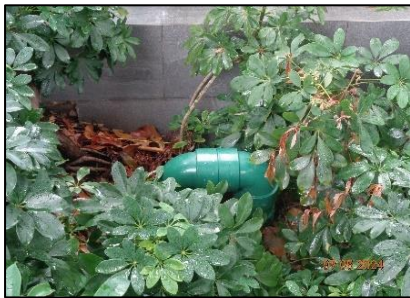
4. จัดให้มีการกำจัดมีเทน (CH <sub>4</sub> ) ที่เกิดจากส่วนแยกกากด้วยวิธี Soil Bed โดยอาศัยการดูดซับของเนื้อดินผสมปุ๋ยคอก และแบคทีเรียในดินบริเวณพื้นที่สีเขียวขนาดรวมทั้งสิ้น 28 ตารางเมตร	- โครงการจัดให้มีการกำจัดมีเทน (CH <sub>4</sub> ) ที่เกิดจากส่วนแยกกากด้วยวิธี Soil Bed โดยอาศัยการดูดซับของเนื้อดินผสมปุ๋ยคอก และแบคทีเรียในดินบริเวณบ่อดินที่มีการปลูกพืชปกคลุม (รูปที่ 2.13)	- ไม่พบปัญหา

รูปที่ 2.13 บ่อดินที่มีการปลูกพืชปกคลุม

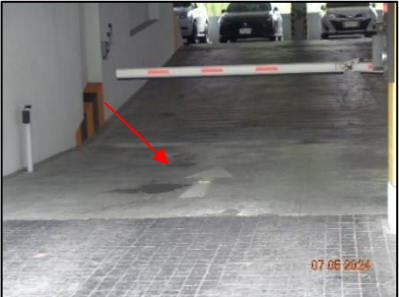
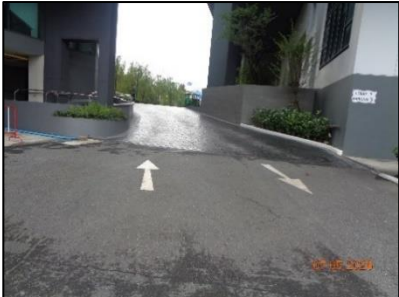
ผลกระทบสิ่งแวดล้อม	มาตรการป้องกัน และแก้ไขผลกระทบสิ่งแวดล้อม	รายละเอียดการปฏิบัติจริง	ปัญหาและ แนวทางแก้ไข	อ้างอิง
2. คุณค่าการใช้ประโยชน์ ของมนุษย์ (ต่อ) 2.6 การคมนาคมและการ ขนส่ง	3. จัดให้มีเส้นแบ่งช่องจราจรและลูกศรอย่าง ชัดเจน เพื่อความเป็นระเบียบเรียบร้อย และ เพื่อความปลอดภัยของการจราจรภายในลาน จอดรถของโครงการ	- โครงการจัดให้มีเส้นแบ่งช่องจราจร และลูกศรอย่างชัดเจน เพื่อความเป็น ระเบียบเรียบร้อย และเพื่อความ ปลอดภัยของการจราจรภายในลาน จอดรถของโครงการ (รูปที่ 2.56)	- ไม่พบปัญหา

<p>รูปที่ 2.56 เส้นแบ่งช่องจราจร</p>

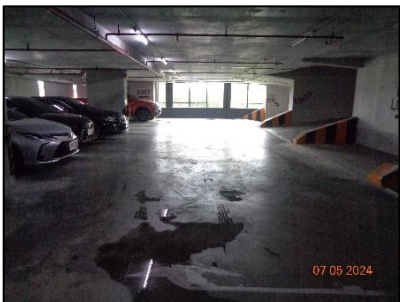
5. จัดให้มีที่จอดรถยนต์ จำนวน 1,199 คัน และที่จอดรถจักรยานยนต์จำนวน 85 คัน และห้ามประกอบกิจการใดๆในบริเวณที่จัด ไว้สำหรับเป็นที่จอดรถยนต์อื่นจะทำให้พื้นที่ จอดรถยนต์ลดลงจากที่เสนอไว้ในรายงานฯ	- โครงการจัดให้มีที่จอดรถยนต์อาคาร A จำนวน 19 คัน และที่จอดรถจักรยานยนต์ จำนวน 85 คัน อาคาร B มีที่จอดรถยนต์ จำนวน 231 คัน อาคาร D มีที่จอด รถยนต์จำนวน 24 คัน และที่จอด รถจักรยานยนต์จำนวน 38 คัน (รูปที่ 2.57)	- ไม่พบปัญหา

รูปที่ 2.57 ลานจอดรถ

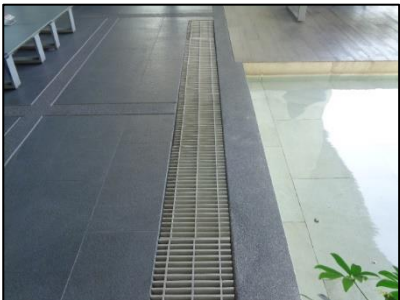
รูปที่ 2.19 สระว่ายน้ำ
	- มีรางระบายน้ำล้น มีฝาปิดรอบสระว่ายน้ำ กว้าง 30-40 ซม. ไม่เป็นสนิม แข็งแรง ทำความสะอาดง่าย อยู่ในสภาพดี และไม่มีน้ำล้นออกจากราง	- โครงการมีรางระบายน้ำล้น มีฝาปิด รอบ สระว่ายน้ำ กว้าง 30-40 ซม. ไม่เป็นสนิม แข็งแรง ทำความสะอาดง่าย อยู่ในสภาพดี และไม่มีน้ำล้น ออกจากราง (รูปที่ 2.20)	- ไม่พบปัญหา

รูปที่ 2.20 รางระบายน้ำล้นรอบสระว่ายน้ำ
