การติดตามตรวจสอบการปฏิบัติตาม
มาตรการป้องกันและแก้ไขผลกระทบ
สิ่งแวดล้อม

ผลการปฏิบัติตามมาตรการป้องกันและแก้ไขผลกระทบสิ่งแวดล้อม

จากการลงพื้นที่ตรวจสอบการปฏิบัติตามมาตรการป้องกันและแก้ไขผลกระทบสิ่งแวดล้อมระยะดำเนินการ โครงการ ฮอลล์มาร์ค งามวงศ์วาน เมื่อวันที่ 11 ธันวาคม 2567 ที่ผ่านมาสามารถสรุปผลการปฏิบัติตามมาตรการฯ ดังรายละเอียดในตารางที่ 2-1 โดยมีรายละเอียด ดังนี้

ตารางที่ 2-1 สรุปผลการปฏิบัติตามมาตรการป้องกันและแก้ไขผลกระทบสิ่งแวดล้อม โครงการ ฮอลล์มาร์ค งามวงศ์วาน (ระยะดำเนินการ)

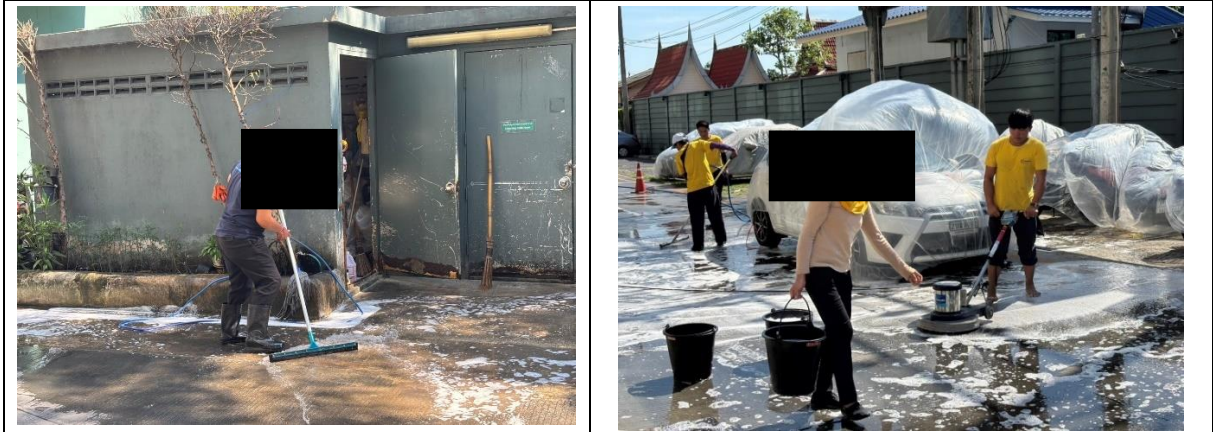
1. ทรัพยากรสิ่งแวดล้อมทางกายภาพ					
1.1 สภาพภูมิประเทศ	1. ดูแลความเป็นระเบียบเรียบร้อยภายในโครงการให้อยู่ในสภาพดีอยู่เสมอ	✓	จากการสำรวจพื้นที่โครงการ เมื่อวันที่ 11 ธันวาคม 2567 พบว่า สภาพโดยภาพรวมของโครงการมีความสะอาดเรียบร้อยและมีเจ้าหน้าที่ดูแล ทำความสะอาดบริเวณโดยรอบของพื้นที่โครงการ	-	รูปที่ 2-1 การดูแลทำความสะอาดบริเวณโดยรอบพื้นที่โครงการ

1.3 คุณภาพอากาศ (ต่อ)	9. ดูแลรักษาความสะอาดพื้นถนนในโครงการสม่ำเสมอ เพื่อลดปริมาณฝุ่นละออง	✓	จากการสำรวจพื้นที่โครงการ เมื่อวันที่ 11 ธันวาคม 2567 และจากการสัมภาษณ์เจ้าหน้าที่ พบว่า โครงการจัดให้มีพนักงานประจำในการดูแลรักษาความสะอาดของพื้นถนนและมีการฉีดล้างถนนรอบพื้นที่เป็นประจำ	-	รูปที่ 2-1 การดูแลทำความสะอาดบริเวณโดยรอบพื้นที่โครงการ

2. ทรัพยากรชีวภาพ	1. ดูแลรักษาความเป็นระเบียบเรียบร้อยภายในโครงการให้อยู่ในสภาพดีอยู่เสมอ	✓ จากการสำรวจพื้นที่โครงการ เมื่อวันที่ 11 ธันวาคม 2567 และจากการสัมภาษณ์เจ้าหน้าที่ พบว่า สภาพโดยรวมของโครงการมีความสะอาดเรียบร้อย และมีเจ้าหน้าที่ดูแลและความสะอาดพื้นที่บริเวณรอบโครงการอยู่เสมอ	-	รูปที่ 2-1 การดูแล ทำความสะอาดบริเวณ โดยรอบพื้นที่โครงการ

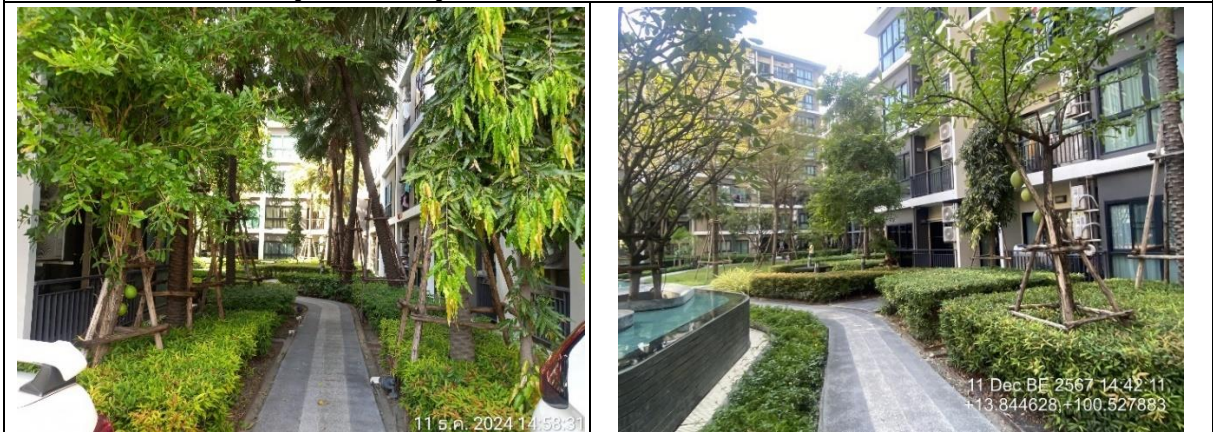
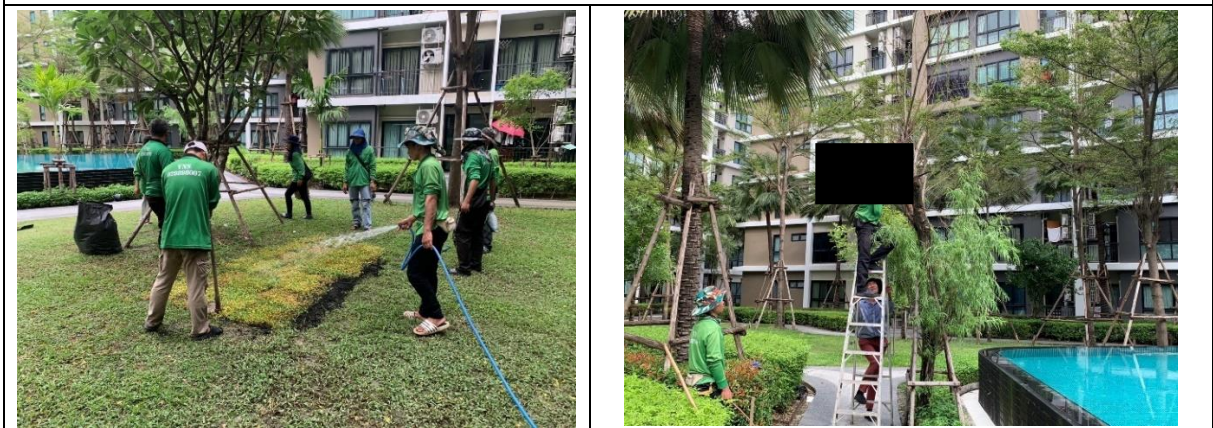
2. จัดให้มีเจ้าหน้าที่ดูแล บำรุง รักษาพื้นที่สีเขียวบริเวณต่าง ๆ ให้อยู่ในสภาพดีอยู่ เสมอ	✓	จากการสำรวจพื้นที่โครงการ เมื่อวันที่ 11 ธันวาคม 2567 และจากการสัมภาษณ์เจ้าหน้าที่ พบว่า โครงการมีพื้นที่สีเขียวที่อยู่ในสภาพสมบูรณ์ โดยมอบหมายให้เจ้าหน้าที่ดูแลพื้นที่สีเขียวในบริเวณต่าง ๆ ให้อยู่ในสภาพดีอยู่เสมอ	-	รูปที่ 2-2 พื้นที่สีเขียว และการดูแลบำรุงรักษาพื้นที่สีเขียว

5. จัดให้มีการปลูกไม้ยืนต้น ไม้พุ่ม และหญ้าคลุมดิน บริเวณพื้นที่สีเขียว ตามที่เสนอในรายงานฯ เพื่อลด มลพิษทางอากาศที่เกิดจากรถยนต์ และลดความร้อน เข้าสู่ตัวอาคารในช่วงกลางวัน	✓ จากการสำรวจพื้นที่โครงการ เมื่อวันที่ 11 ธันวาคม 2567 พบว่า โครงการจัดให้มีพื้นที่สีเขียวบริเวณ โดยรอบอาคารและริมรั้วพื้นที่โครงการ เพื่อช่วยให้ร่ม เงา และดูดซับคาร์บอนไดออกไซด์ที่เกิดจากโครงการ	-	รูปที่ 2-2 พื้นที่สีเขียว และการดูแล บำรุง รักษา พื้นที่สีเขียว

6. ปลูกไม้ยืนต้นตามที่เสนอในรายงานฯ เพื่อสามารถ ดูดซับคาร์บอนไดออกไซด์ที่เกิดจากโครงการได้อย่าง เพียงพอและช่วยลดผลกระทบด้านความเป็นส่วนตัว ทั้งผู้พักอาศัยและจากมุมมองภายนอกโครงการ	✓ จากการสำรวจพื้นที่โครงการ เมื่อวันที่ 11 ธันวาคม 2567 พบว่า โครงการจัดให้มีพื้นที่สีเขียวและไม้ยืนต้น บริเวณโดยรอบอาคารและริมกำแพง เพื่อให้เพื่อช่วยให้ ร่มเงา และดูดซับคาร์บอนไดออกไซด์ที่เกิดจาก โครงการ อีกทั้งช่วยลดผลกระทบด้านความเป็นส่วนตัว ทั้งผู้พักอาศัยและจากมุมมองภายนอกโครงการ	-	รูปที่ 2-2 พื้นที่สีเขียว และการดูแล บำรุง รักษาพื้นที่สีเขียว

7. จัดให้มีเจ้าหน้าที่ดูแลพื้นที่สีเขียวของโครงการให้ สมบูรณ์อย่างสม่ำเสมอ	✓ จากการสำรวจพื้นที่โครงการ เมื่อวันที่ 11 ธันวาคม 2567 และจากการสัมภาษณ์เจ้าหน้าที่ พบว่า โครงการ จัดให้มีเจ้าหน้าที่คอยดูแล บำรุงรักษาพื้นที่สีเขียวอย่าง สม่ำเสมอ	-	รูปที่ 2-2 พื้นที่สีเขียว และการดูแล บำรุง รักษาพื้นที่สีเขียว

2. จัดให้มีเจ้าหน้าที่ดูแลบำรุงรักษาพื้นที่สีเขียวบริเวณต่าง ๆ ให้อยู่ในสภาพดีอยู่เสมอ	✓ จากการสำรวจพื้นที่โครงการ เมื่อวันที่ 11 ธันวาคม 2567 และจากการสัมภาษณ์เจ้าหน้าที่ พบว่า โครงการมีพื้นที่สีเขียวที่อยู่ในสภาพสมบูรณ์ และมีเจ้าหน้าที่ของโครงการดูแลรักษาพื้นที่สีเขียวอย่างสม่ำเสมอ โดยการดูแลรักษาพื้นที่สีเขียวอย่างสม่ำเสมอ โดยโครงการได้มอบหมายให้เจ้าหน้าที่ดูแลทำความสะอาดบริเวณโดยรอบพื้นที่โครงการอย่างสม่ำเสมอ โดยจ้างเป็นพนักงานประจำหนึ่งคน	-	รูปที่ 2-2 พื้นที่สีเขียว และการดูแลบำรุง รักษาพื้นที่สีเขียว

พื้นที่สีเขียวบริเวณรอบโครงการ

การดูแล บำรุง รักษาพื้นที่สีเขียวของโครงการ

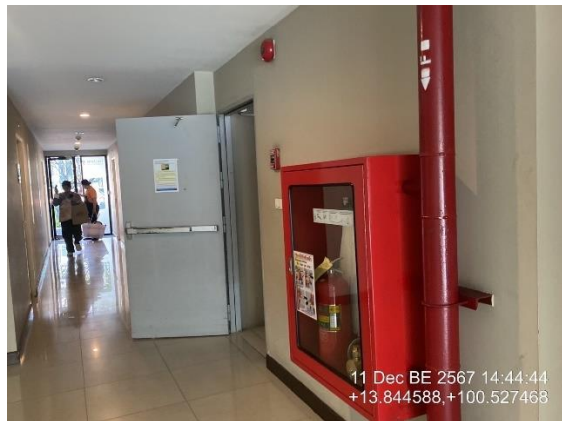
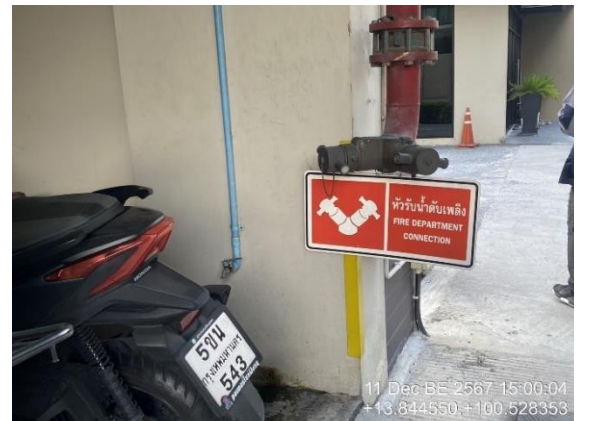
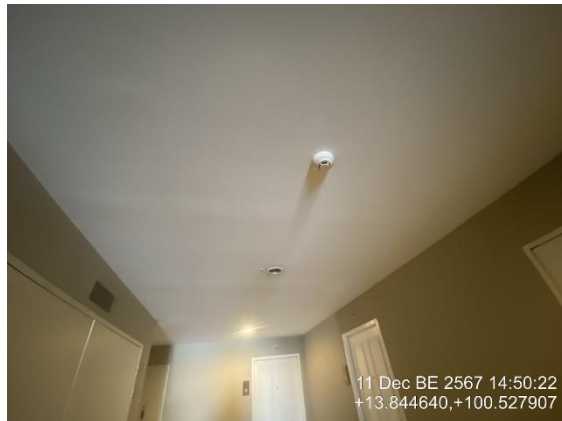
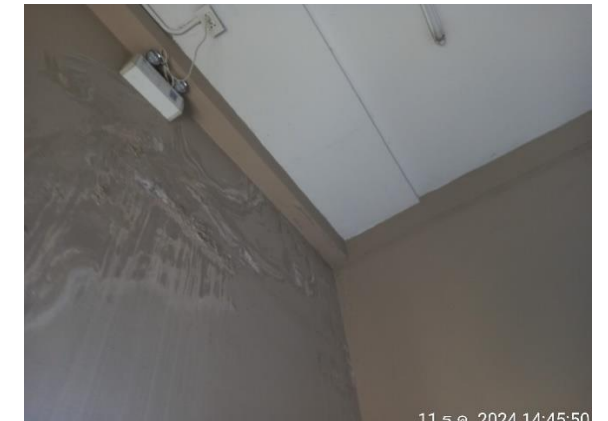
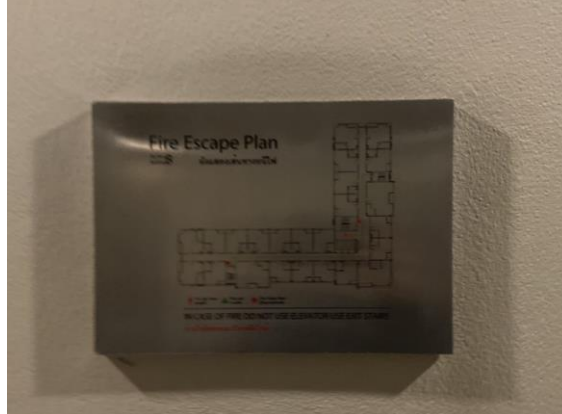
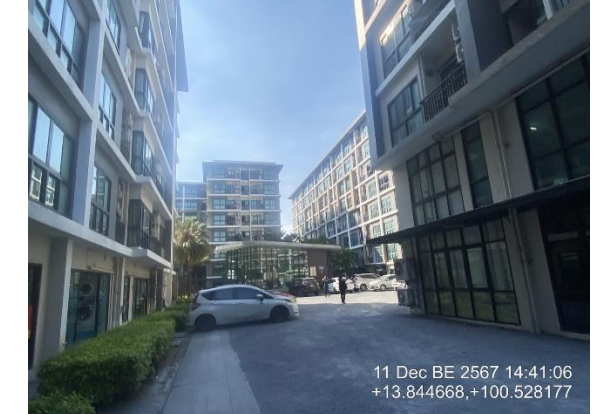
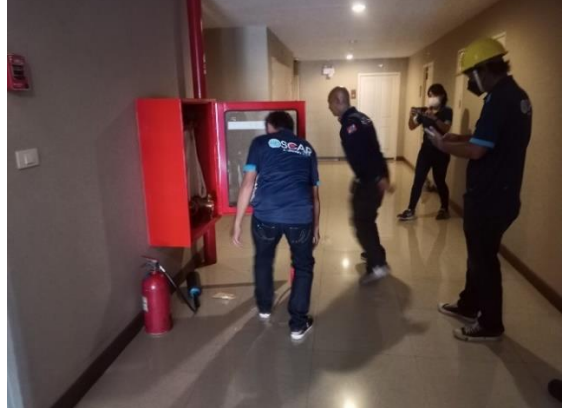
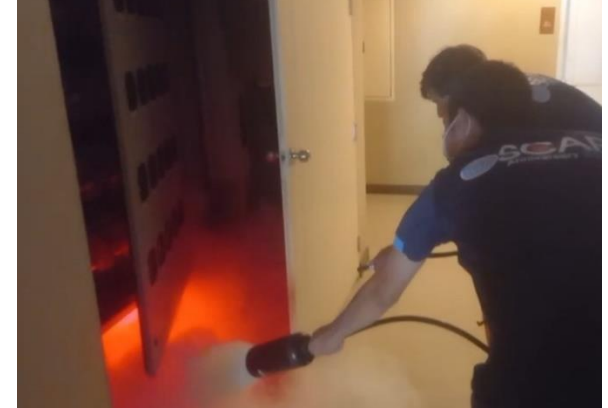
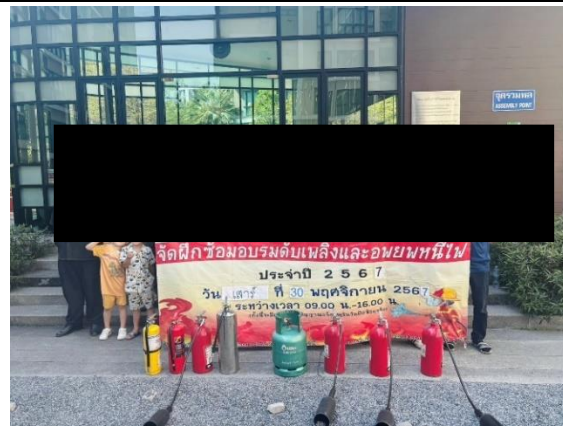
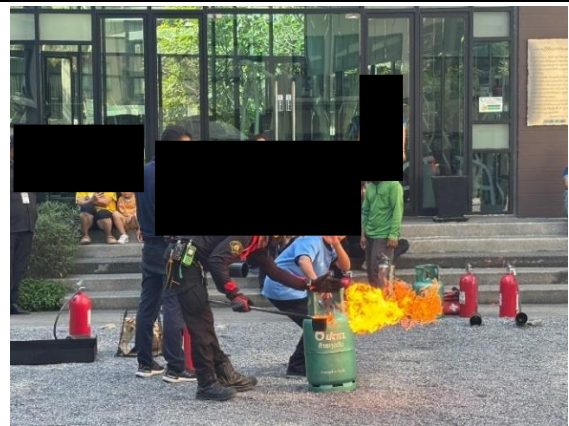
<p>11 Dec BE 2567 14:41:06 +13.844668,+100.528177</p>
ผังเส้นทางหนีไฟ	จุดรวมพล
รูปที่ 2-3 การป้องกันและระงับอัคคีภัยของโครงการ

2. แผนการเตรียมความพร้อมก่อนการเกิดแผ่นดินไหว - เตรียมไฟฉายพร้อมถ่านไฟฉาย และกล่องยาไว้ในห้องพักและให้ทุกคนทราบว่าอยู่ที่ใดของอาคาร - ศึกษาข้อมูลสำหรับการปฐมพยาบาลเบื้องต้น - ติดตั้งอุปกรณ์ดับเพลิงไว้ในอาคาร เช่น ถังดับเพลิง ถูทราย		จากการสำรวจพื้นที่โครงการ เมื่อวันที่ 11 ธันวาคม 2567 พบว่า โครงการมีแผนการเตรียมความพร้อมก่อนการเกิดเหตุฉุกเฉินต่าง ๆ โดยมีการติดตั้งอุปกรณ์แจ้งเตือนอัคคีภัยและระงับอัคคีภัยภายในอาคาร	-	รูปที่ 2-3 การป้องกันและเตือนอัคคีภัยของโครงการ

<p>11 ธ.ค. 2567 14:45:50</p>
ระบบป้องกันและเตือนอัคคีภัยของโครงการ

ตรวจสอบและดูแลระบบอัคคีภัยของโครงการ

การฝึกซ้อมอพยพหนีไฟ

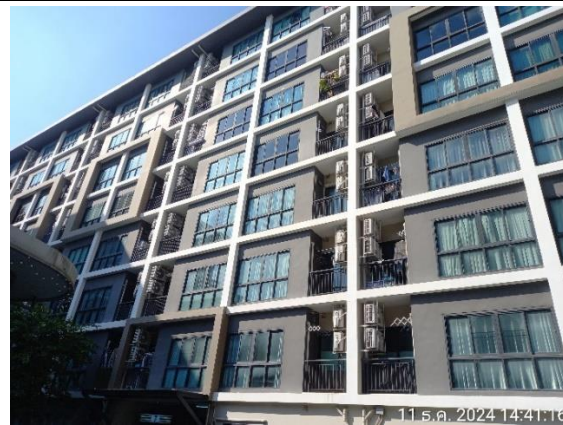
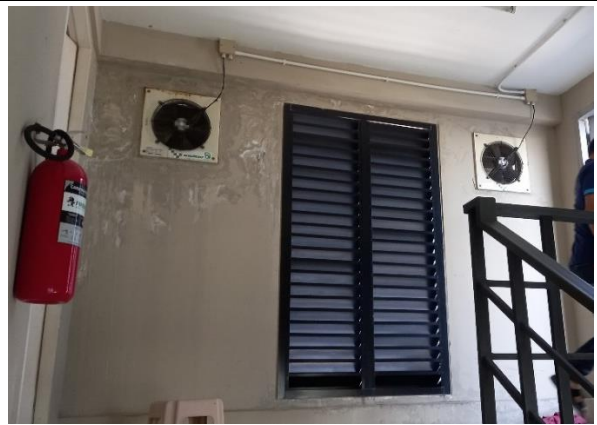
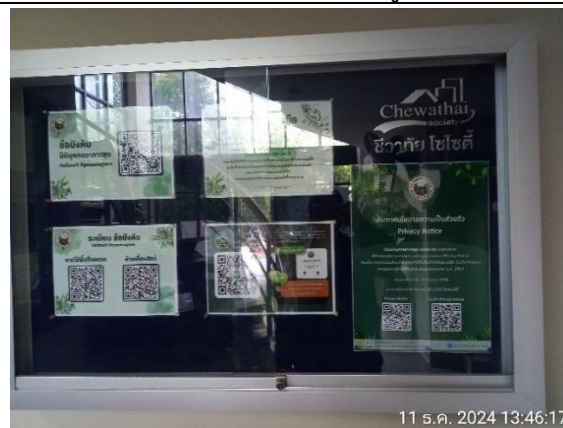
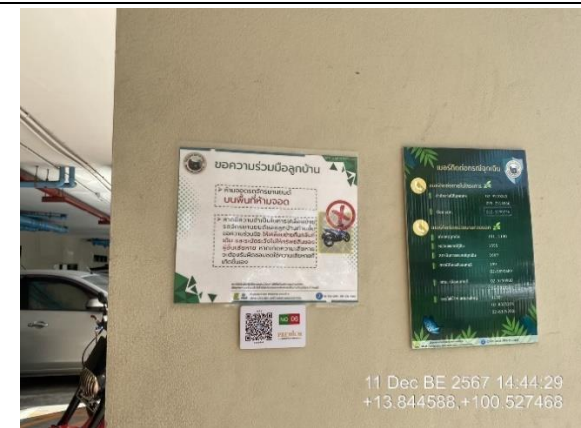
รูปที่ 2-4 ระบบระบายอากาศของโครงการ

2. ผนังอาคารอย่างน้อย 1 ด้าน ต้องมีช่องเปิดออกจากภายนอกได้ โดยช่องเปิดนี้ต้องมีพื้นที่ไม่น้อยกว่าร้อยละ 10 ของพื้นที่	✓	จากการสำรวจพื้นที่โครงการ เมื่อวันที่ 11 ธันวาคม 2567 พบว่า ผนังอาคารโครงการมีการจัดช่องเปิดจากภายในอาคารออกสู่ภายนอก เพื่อให้อากาศถ่ายเทได้สะดวก	-

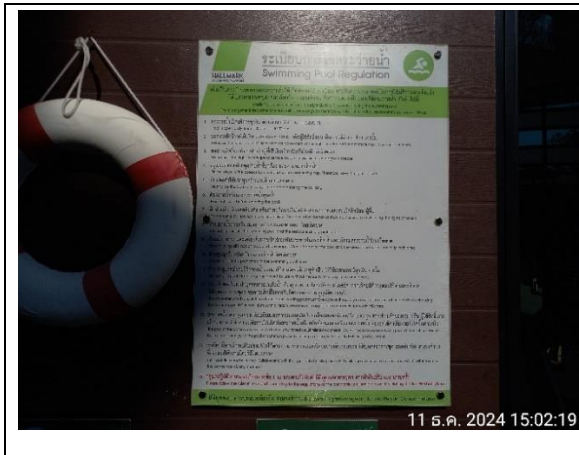
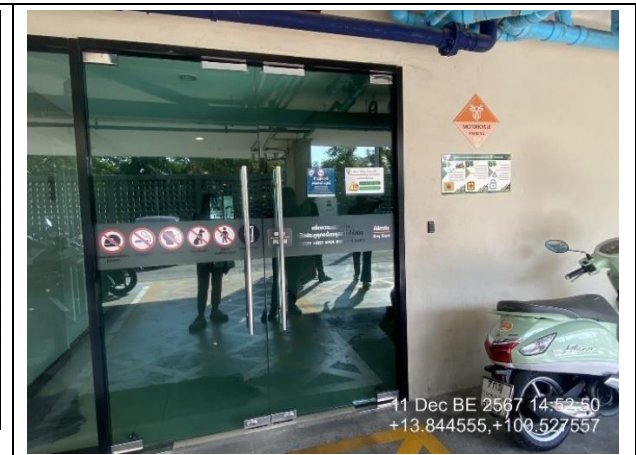
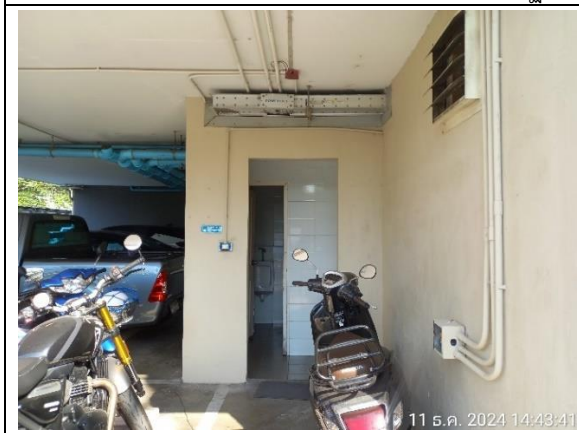
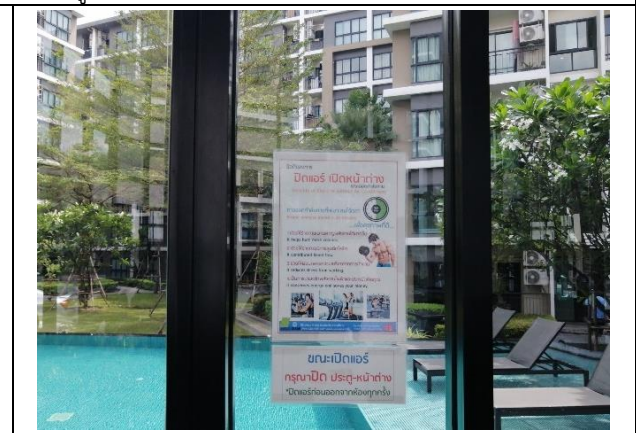
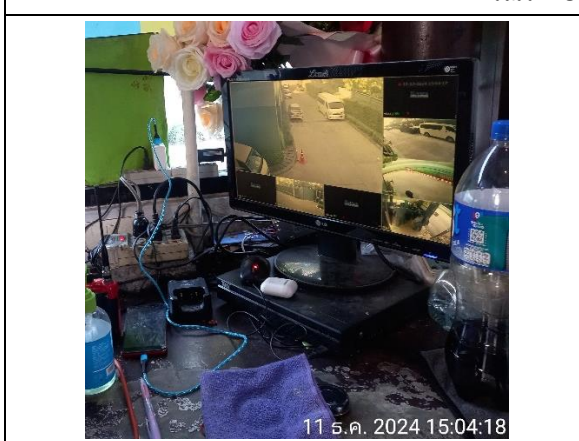
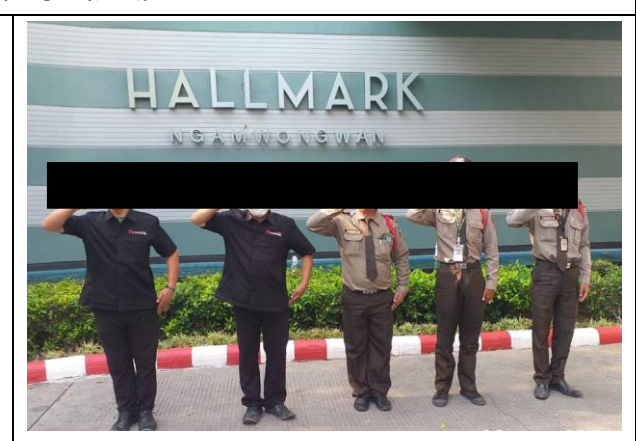
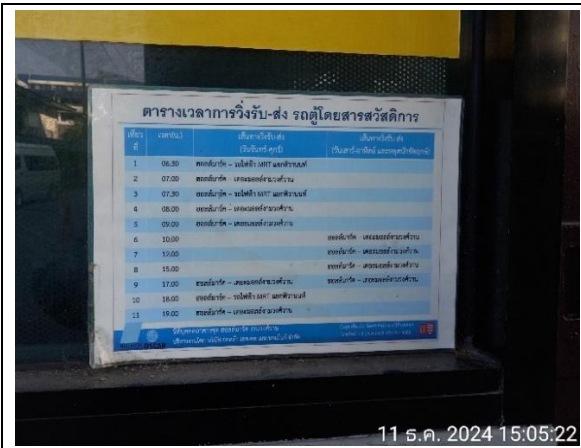
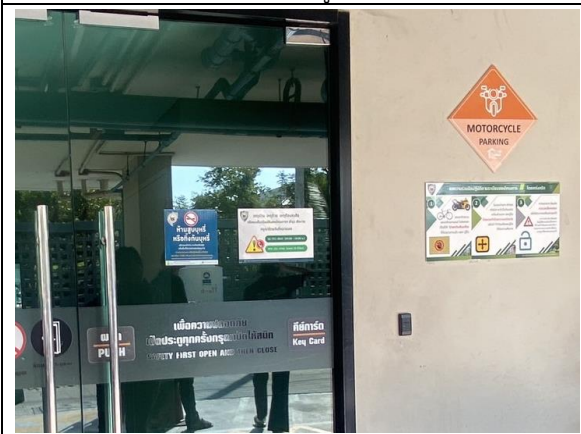
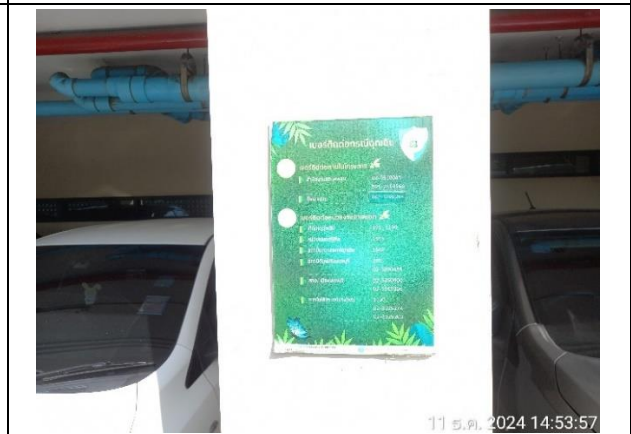
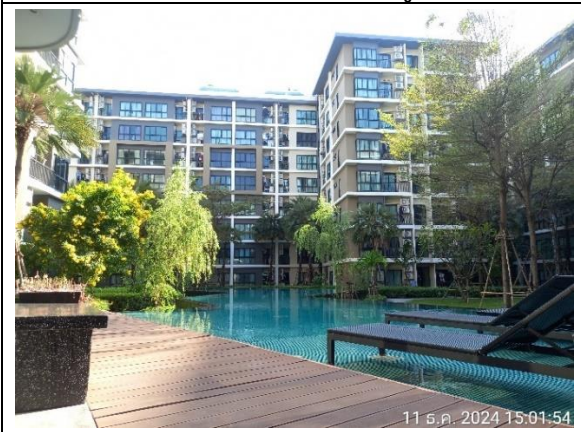
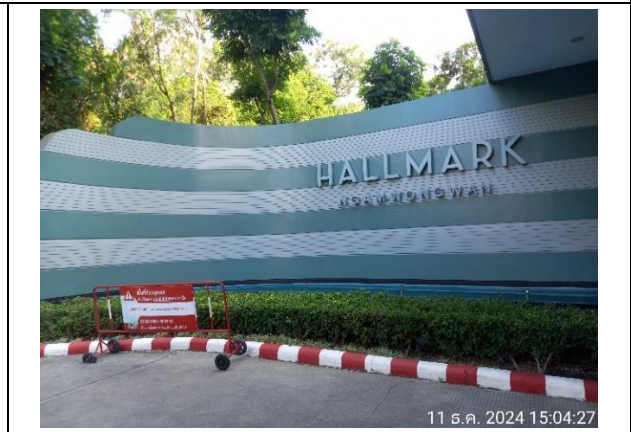
การดูแลความปลอดภัยภายในโครงการ	
รูปที่ 2-5 ระบบจราจรของโครงการ

3. ติดป้ายจำกัดความเร็วของรถยนต์ที่วิ่งภายในโครงการให้มีความเร็วไม่เกิน 30 กิโลเมตร/ชั่วโมง พร้อมทั้งจัดทำสัญญาณบนถนนภายในพื้นที่โครงการเป็นระยะ ๆ	○	จากการสำรวจพื้นที่โครงการ เมื่อวันที่ 11 ธันวาคม 2567 พบว่า ทางโครงการจัดให้มีสัญญาณบนถนนภายในพื้นที่โครงการเป็นระยะ และมีการติดป้ายจำกัดความเร็วของรถจักรยานยนต์ไม่เกิน 20 กิโลเมตร/ชั่วโมง	ควรจัดให้มีป้ายจำกัดความเร็วของรถยนต์ที่วิ่งภายในโครงการให้มีความเร็วไม่เกิน 30 กิโลเมตร/ชั่วโมง ให้เห็นได้อย่างชัดเจน

1.3 คุณภาพอากาศ (ต่อ)	4. ติดตั้งป้าย “ห้ามติดเครื่องยนต์ทิ้งไว้” บริเวณลาน จอดที่สามารถสังเกตเห็นได้อย่างชัดเจนและทั่วถึง เพื่อ ลดผลกระทบจากเขม่าควัน เสียง และความร้อนที่ เกิดขึ้น	✓ จากการสำรวจพื้นที่โครงการ เมื่อวันที่ 11 ธันวาคม 2567 พบว่า โครงการมีการติดตั้งป้าย “ห้ามติด เครื่องยนต์ทิ้งไว้” ภายในบริเวณพื้นที่จอดรถของ โครงการ ซึ่งสามารถสังเกตเห็นได้อย่างชัดเจน	-	รูปที่ 2-5 ระบบจราจรของโครงการ

10. ออกแบบให้ชั้นจอดรถของอาคารมีช่องเปิดเพียงพอให้อากาศถ่ายเทได้อย่างสะดวกตลอดเวลา เพื่อป้องกันการสะสมของมลพิษ	✓	จากการสำรวจพื้นที่โครงการ เมื่อวันที่11 ธันวาคม 2567 พบว่า โครงการจัดให้มีที่จอดรถที่ชั้นล่างของอาคาร ซึ่งเป็นช่องเปิดโล่งเพียงพอให้อากาศสามารถถ่ายเทได้อย่างสะดวก	-	รูปที่ 2-5 ระบบจราจรของโครงการ

11. ติดตั้งป้ายห้ามติดเครื่องยนต์ทิ้งไว้ภายในบริเวณลานจอดรถ ให้สามารถสังเกตได้อย่างชัดเจนและทั่วถึง เพื่อลดปริมาณมลพิษบริเวณชั้นจอดรถ	✓	จากการสำรวจพื้นที่โครงการ เมื่อวันที่ 11 ธันวาคม 2567 พบว่า โครงการมีการติดป้าย “ห้ามติดเครื่องยนต์” ทิ้งไว้ภายในบริเวณพื้นที่จอดรถ ให้สามารถสังเกตได้อย่างชัดเจน	-	รูปที่ 2-5 ระบบจราจรของโครงการ

1.4 เสียง	1. ความคุมความเร็วรถยนต์ภายในโครงการ โดยติดป้ายจำกัดความเร็วของรถยนต์ที่วิ่งภายในโครงการ ให้มีความเร็วไม่เกิน 30 กิโลเมตร/ชั่วโมง พร้อมทั้งจัดทำสัญญาณบนถนนภายในพื้นที่โครงการเป็นระยะ ๆ และจัดทำป้ายสัญลักษณ์การจราจรบนพื้นทางให้เห็นชัดเจน เพื่อป้องกันการสับสนของผู้ขับขี่	○	จากการสำรวจพื้นที่โครงการ เมื่อวันที่ 11 ธันวาคม 2567 พบว่า ทางโครงการจัดให้มีสัญญาณบนถนนภายในพื้นที่โครงการเป็นระยะ และมีการติดป้ายจำกัดความเร็วของรถจักรยานยนต์ไม่เกิน 20 กิโลเมตร/ชั่วโมง	ควรจัดให้มีป้ายจำกัดความเร็วของรถยนต์ที่ วิ่งภายในโครงการให้มีความเร็วไม่เกิน 30 กิโลเมตร/ชั่วโมง ให้เห็นได้อย่างชัดเจน	รูปที่ 2-5 ระบบจราจรของโครงการ

2. ติดตั้งป้าย “ห้ามติดเครื่องยนต์ทิ้งไว้” บริเวณลานจอดรถที่สามารถสังเกตได้อย่างชัดเจนและทั่วถึงเพื่อลดระดับเสียงที่อาจเกิดขึ้น	✓	จากการสำรวจพื้นที่โครงการ เมื่อวันที่ 11 ธันวาคม 2567 พบว่า โครงการมีการติดตั้งป้าย “ห้ามติดเครื่องยนต์ทิ้งไว้” ภายในบริเวณพื้นที่จอดรถ ให้สามารถสังเกต ได้อย่างชัดเจน	-	รูปที่ 2-5 ระบบจราจรของโครงการ

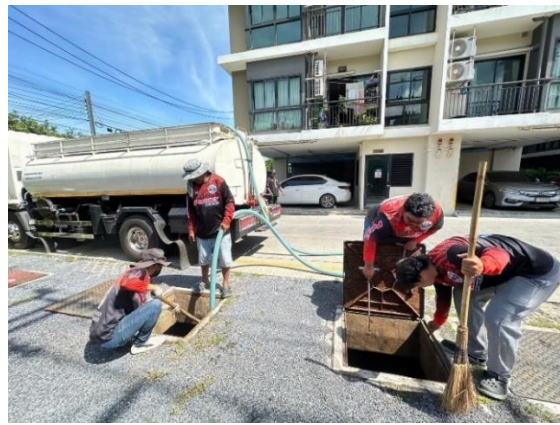
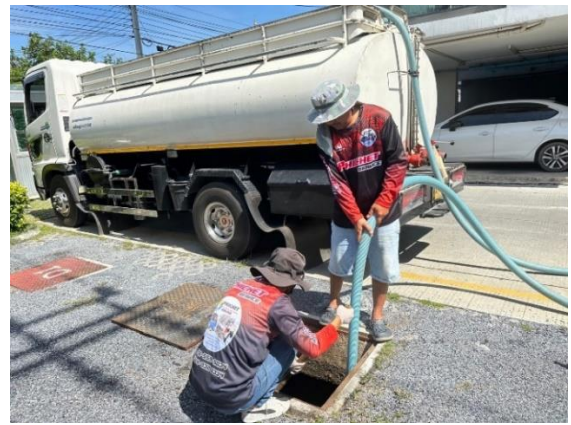
3. ประสานงานให้รถสูบล้างสิ่งปฏิกูล เข้ามาสูบล้างตะกอนออกจากระบบบำบัดน้ำเสียเป็นประจำตามความเหมาะสม	✓	จากการสัมภาษณ์เจ้าหน้าที่และทวนสอบหลักฐานรูปถ่ายพบว่า โครงการประสานให้รถสูบล้างสิ่งปฏิกูลของเทศบาลนครนนทบุรีมาสูบล้างตะกอนส่วนเกินไปกำจัดเป็นประจำทุก 2 เดือน	-	รูปที่ 2-6 การจัดการบำบัดน้ำเสียและสิ่งปฏิกูลของโครงการ

5. สูบล้างตะกอนจากบ่อเกรอะไปกำจัดทุกปี และสูบล้างตะกอนจากบ่อพักตะกอนไปกำจัดทุก 2 เดือน หรือตามความเหมาะสม เพื่อเป็นการรักษาประสิทธิภาพการทำงานของระบบบำบัดน้ำเสียของโครงการ โดยเจ้าหน้าที่ที่มีความรู้ความชำนาญ	✓	จากการสัมภาษณ์เจ้าหน้าที่และทวนสอบหลักฐานรูปถ่ายพบว่า โครงการประสานให้รถสูบล้างสิ่งปฏิกูลของเทศบาลนครนนทบุรีมาสูบล้างตะกอนส่วนเกินไปกำจัดเป็นประจำ ทุก 2 เดือน	-	รูปที่ 2-6 การจัดการบำบัดน้ำเสียและสิ่งปฏิกูลของโครงการ

4. ประสานงานให้เทศบาลนครนนทบุรีเข้ามาสูบกากตะกอนออกจากระบบบำบัดน้ำเสียเป็นประจำทุก 2 เดือน หรือตามความเหมาะสม เพื่อเป็นการรักษา	✓ จากการสัมภาษณ์เจ้าหน้าที่และทวนสอบรูปถ่าย พบว่า โครงการประสานให้รถสูบล้างปฏิกูลของเทศบาลนครนนทบุรีมาสูบล้างตะกอนส่วนเกินไปกำจัดเป็นประจำ	-	รูปที่ 2-6 การจัดการบำบัดน้ำเสีย และสิ่งปฏิกูลของโครงการ

ตรวจสอบและดูแลระบบบำบัดน้ำเสีย

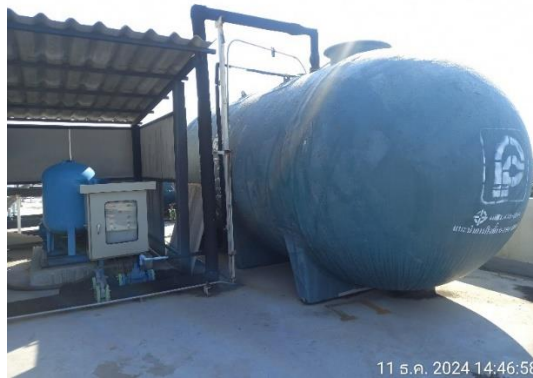
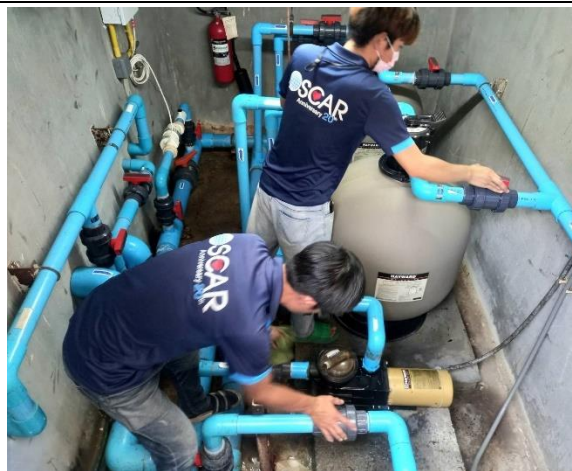
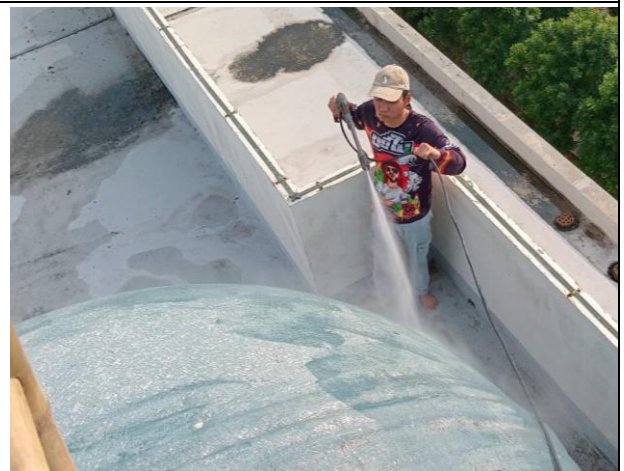
3. คุณค่าการใช้ประโยชน์				
3.1 น้ำใช้	1. โครงการจัดให้มีถังเก็บน้ำใต้ดินขนาด 160 ลูกบาศก์เมตร จำนวน 2 ถัง และถังเก็บน้ำชั้นหลังคาขนาด 25 ลูกบาศก์เมตรจำนวน 2 ถัง/อาคาร รวมประมาณน้ำสำรองเพื่อการอุปโภคบริโภคภายในโครงการทั้งหมด 520 ลูกบาศก์เมตร ทั้งนี้ น้ำใช้สำหรับอุปโภค-บริโภคที่ชั้นหลังคาสามารถใช้ในกรณีดับเพลิงได้ด้วย โดยจะจ่ายน้ำจากถังน้ำบนหลังคาในระบดับเพลิงในกรณีที่ถังน้ำใต้ดินไม่มีน้ำแล้วตาม RISER DIAGRAM โดยวิธี GRAVIT	✓ จากการสำรวจพื้นที่โครงการ เมื่อวันที่ 11 ธันวาคม 2567 และจากการสัมภาษณ์เจ้าหน้าที่พบว่า โครงการมีถังเก็บน้ำสำรองใต้ดิน และถังเก็บน้ำสำรองชั้นหลังคาซึ่งสามารถสำรองน้ำไว้ใช้ภายในพื้นที่โครงการได้มากกว่า 1 วัน และนำน้ำใช้จากถังสำรองน้ำใช้ชั้นหลังคาไปใช้เป็นน้ำสำรองดับเพลิง โดยจ่ายน้ำจากถังน้ำบนหลังคาเข้าสู่ระบบท่อน้ำดับเพลิงภายในอาคาร	-	รูปที่ 2-7 การจัดการน้ำใช้ของโครงการ

4. จัดให้มีเจ้าหน้าที่ตรวจสอบระบบจ่ายน้ำและเส้นท่อประปาให้อยู่ในสภาพที่ดีอยู่เสมอ	✓ จากการสัมภาษณ์เจ้าหน้าที่และจากการทวนสอบเอกสาร พบว่า โครงการมีการตรวจสอบระบบปั้มน้ำ เส้นท่อประปา และอุปกรณ์ต่าง ๆ ที่เกี่ยวข้องให้อยู่ในสภาพที่พร้อมใช้งานได้อย่างมีประสิทธิภาพ	-	รูปที่ 2-7 การจัดการน้ำใช้ของโครงการ

ถังเก็บน้ำใช้

การตรวจสอบและดูแลระบบน้ำใช้

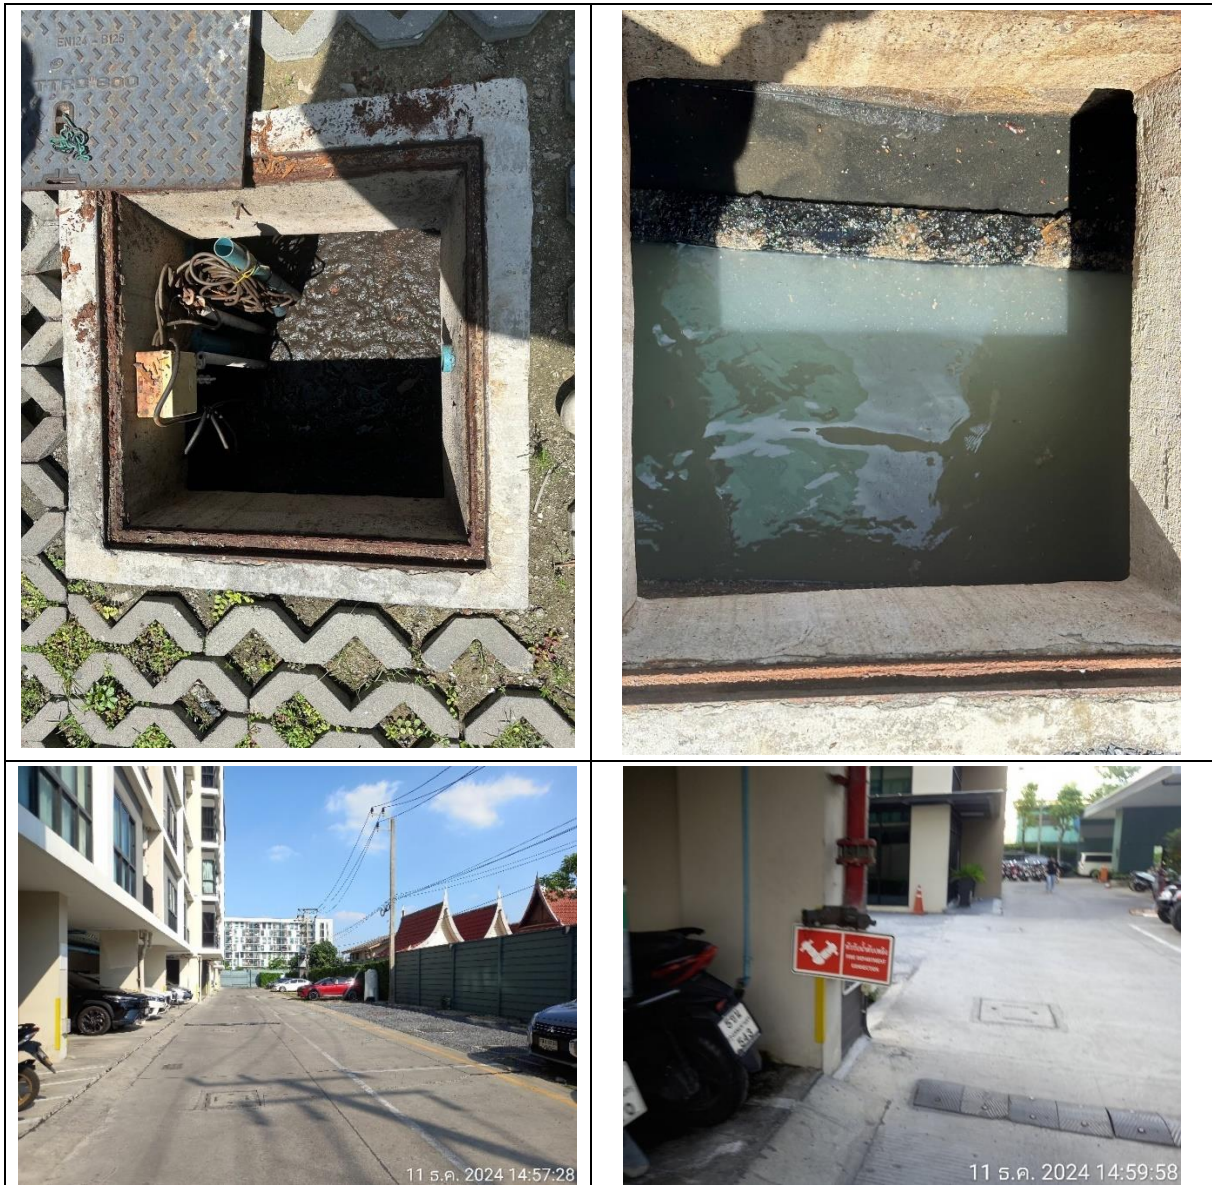
3.3 การระบายน้ำ	1. พื้นที่ระบายน้ำของโครงการ หลังการพัฒนาโครงการควบคุมอัตราการระบายน้ำไม่เกินอัตราการระบายน้ำสูงสุดก่อนการพัฒนาโครงการ	✓ จากการสำรวจพื้นที่โครงการ เมื่อวันที่ 11 ธันวาคม 2567 และจากการสัมภาษณ์เจ้าหน้าที่ พบว่า โครงการมีพื้นที่ระบายน้ำของโครงการ โดยแยกเป็นระบบรวบรวมน้ำฝนและน้ำเสีย โดยมีบ่อหน่วงน้ำบริเวณด้านหน้าโครงการเพื่อรวบรวมน้ำก่อนปล่อยออกสู่สาธารณะ	-	รูปที่ 2-8 การระบายน้ำและป้องกันน้ำท่วมของโครงการ

2. โครงการจัดให้มีระบบระบายน้ำแบบแยกประกอบด้วย ท่อระบายน้ำทิ้งจากระบบบำบัดน้ำเสียขนาดเส้นผ่านศูนย์กลาง 10 นิ้ว ทำหน้าที่รับน้ำทิ้งจากระบบบำบัดน้ำเสีย ส่วนท่อระบายน้ำฝนมีขนาดเส้นผ่านศูนย์กลาง 16 นิ้ว (400 มิลลิเมตร) ทำหน้าที่รับน้ำฝนจากตัวอาคารและภายนอกอาคารให้ไหลไปยังบ่อหน่วงน้ำของอาคาร ความลาดเอียง 1: 500 โดยมีบ่อพักการระบายตลอดแนวท่อระบายน้ำ จากนั้นจะระบายน้ำจากบ่อหน่วงน้ำออกนอกโครงการในอัตราที่ไม่เกินค่าการระบายน้ำก่อนการพัฒนาโครงการ โดยมีบ่อพักน้ำ (Manhole) เป็นระยะซึ่งจะมีฝาปิดด้านบนมีช่องตะแกรงเหล็กสำหรับตรวจสอบการไหลของน้ำฝนที่ตกภายในพื้นที่โครงการจะไหลตามท่อระบายน้ำฝนด้วยแรงโน้มถ่วง บ่อตรวจการระบายน้ำที่ติดตั้งตะแกรงอยู่ภายในเพื่อตรวจสอบขยะที่ไหลมากับน้ำฝนลงบ่อหน่วงน้ำ	✓ จากการสำรวจพื้นที่โครงการ เมื่อวันที่ 11 ธันวาคม 2567 และจากการสัมภาษณ์เจ้าหน้าที่ พบว่า โครงการมีพื้นที่ระบายน้ำของโครงการโดยแยกเป็นระบบรวบรวมน้ำฝนและน้ำเสีย โดยมีบ่อหน่วงน้ำบริเวณด้านหน้าโครงการเพื่อรวบรวมน้ำก่อนปล่อยออกสู่สาธารณะ	-	รูปที่ 2-8 การระบายน้ำและป้องกันน้ำท่วมของโครงการ

3.3.การระบายน้ำ (ต่อ)	3. ติดตั้งตะแกรงดักขยะที่บ่อพักสุดท้ายก่อนระบายน้ำลงสู่ท่อระบายน้ำสาธารณะริมถนนดวงมณี	✓ จากการสำรวจพื้นที่โครงการ เมื่อวันที่ 11 ธันวาคม 2567 พบว่า โครงการมีการติดตั้งตะแกรงดักขยะที่ บ่อพักสุดท้ายก่อนระบายน้ำลงสู่ท่อระบายน้ำสาธารณะริมถนนชอยดวงมณี	-	รูปที่ 2-8 การระบายน้ำและป้องกันน้ำท่วมของโครงการ

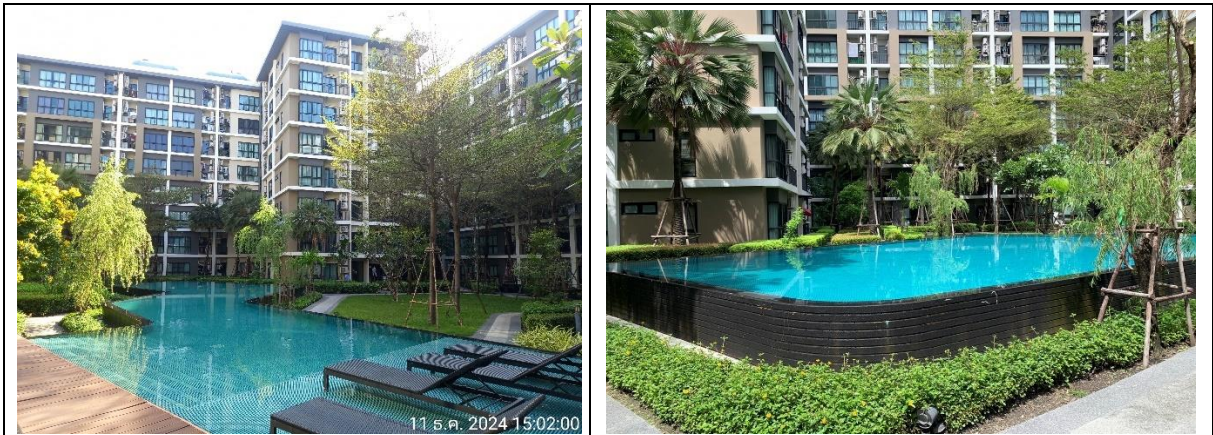
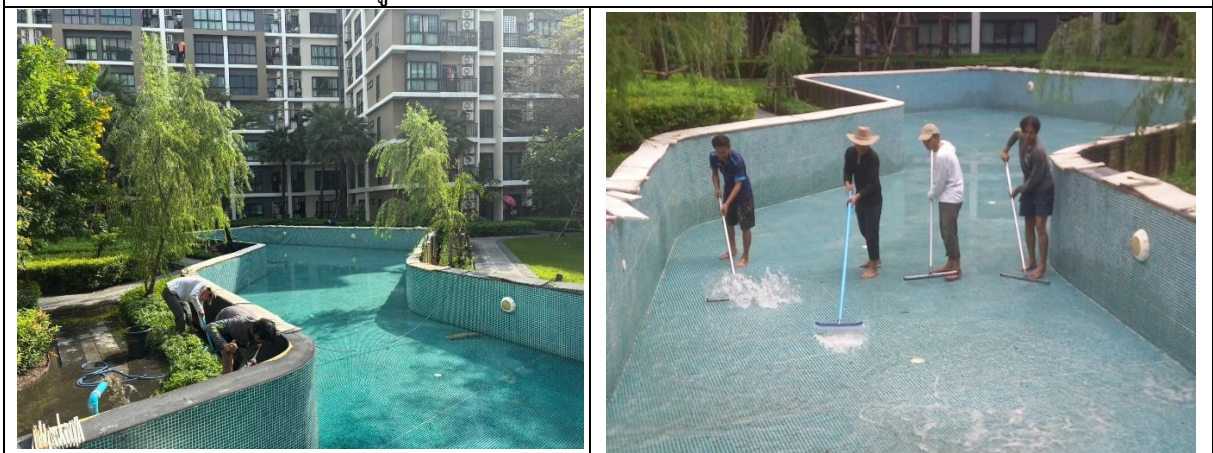
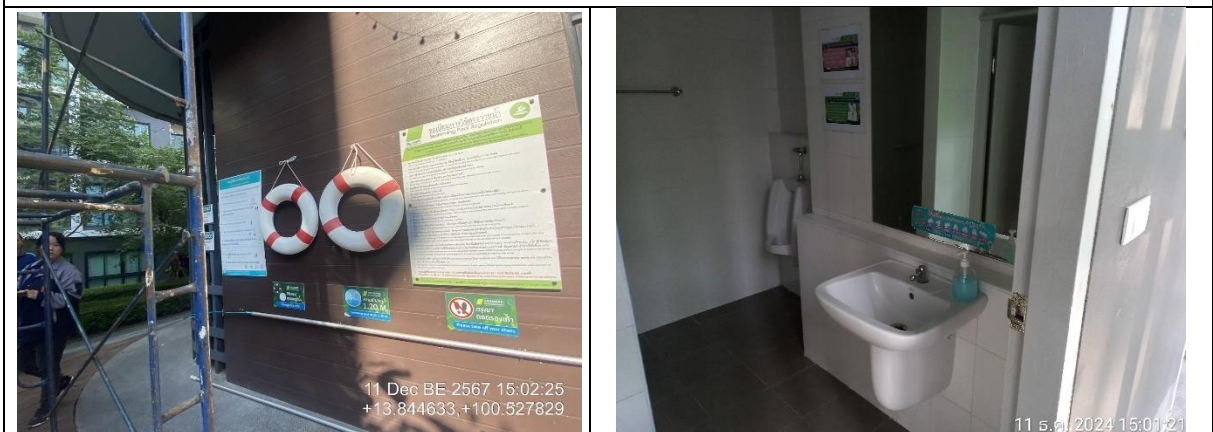
รูปที่ 2-12 การจัดการสระว่ายน้ำของโครงการ

สระว่ายน้ำของโครงการ

ทำความสะอาดสระว่ายน้ำ

อุปกรณ์ช่วยชีวิตและข้อปฏิบัติการใช้สระว่ายน้ำ
