รายงานผลการปฏิบัติตามมาตรการป้องกันและแก้ไขผลกระทบสิ่งแวดล้อม  
และมาตรการติดตามตรวจสอบผลกระทบสิ่งแวดล้อม  
โครงการอาคารชุดพักอาศัย THE LINE VIBE (ระยะดำเนินการ)  
(เดิมชื่อโครงการ THE LINE PHAHONYOTHIN PARK (อาคาร C))  
ของนิติบุคคลอาคารชุด THE LINE VIBE (เดิมของบริษัท บิวโวลิน เอเจนซี จำกัด)  
ตั้งอยู่ที่ถนนพหลโยธิน แขวงจอมพล เขตจตุจักร กรุงเทพมหานคร

ระหว่างเดือนกรกฎาคม – ธันวาคม 2567

หนังสือรับรองการจัดทำรายงาน  
ผลการปฏิบัติตามมาตรการป้องกันและแก้ไขผลกระทบสิ่งแวดล้อม  
และมาตรการติดตามตรวจสอบผลกระทบสิ่งแวดล้อม  
โครงการอาคารชุดพักอาศัย THE LINE VIBE

| เลขที่ EIA | 11731 |

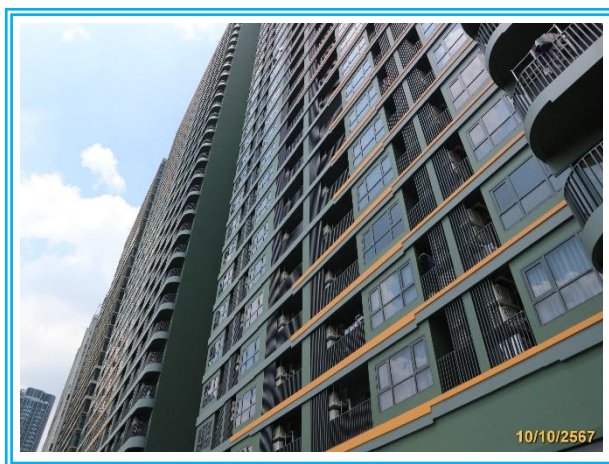
รูปที่ 3-1 สภาพปัจจุบันของโครงการ

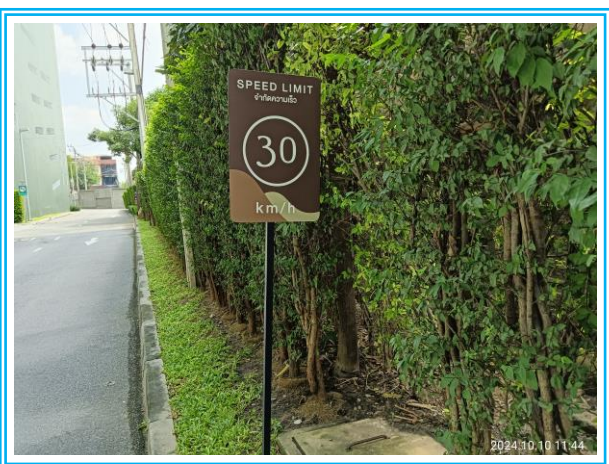
รูปที่ 3-2 ป้ายจำกัดความเร็วไม่เกิน 30 กิโลเมตร/ชั่วโมง

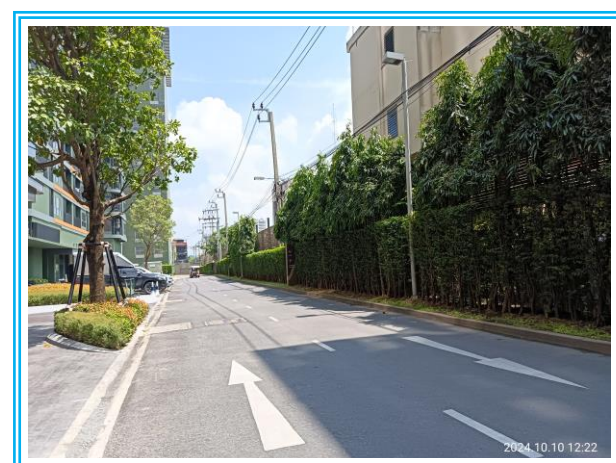
รูปที่ 3-6 ลูกศรบนพื้นทางแสดงทางเดินรถ

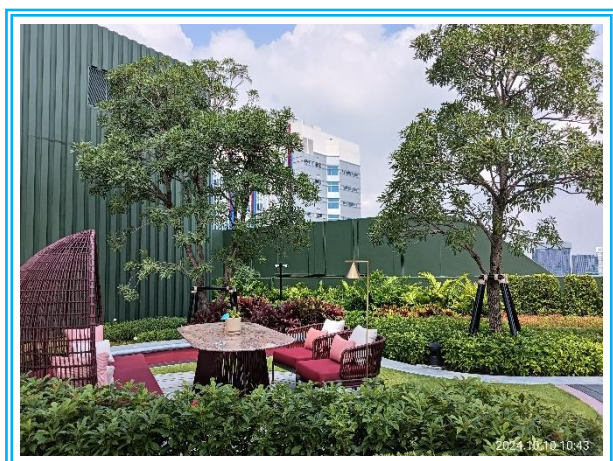
รูปที่ 3-10 พื้นที่สีเขียวบนอาคาร ชั้นที่ 33

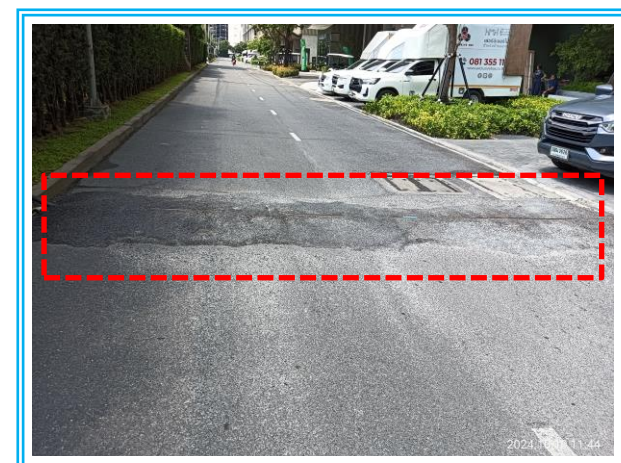
รูปที่ 3-11 สันนุชนชะลอความเร็วภายในโครงการ

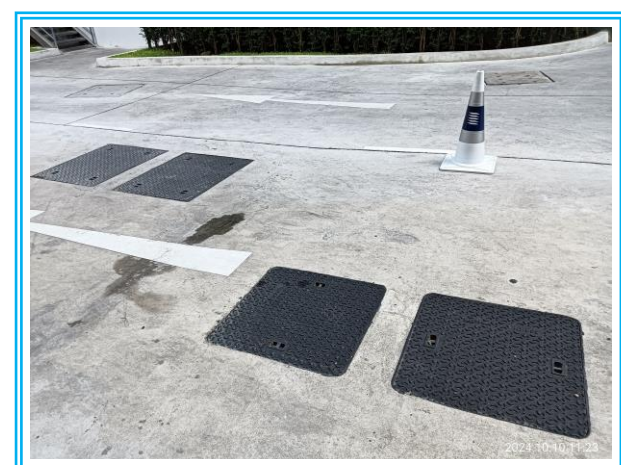
รูปที่ 3-13 บ่อตกตะกอน

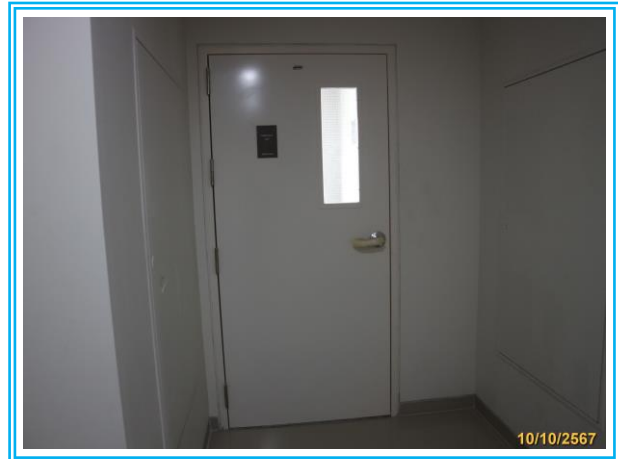
รูปที่ 3-42 ลิฟต์ดับเพลิงภายในอาคาร

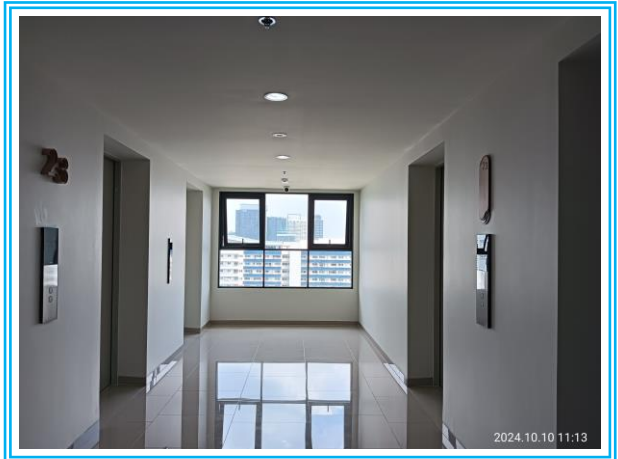
รูปที่ 3-44 หน้าต่างระบายอากาศหน้าโถงลิฟต์

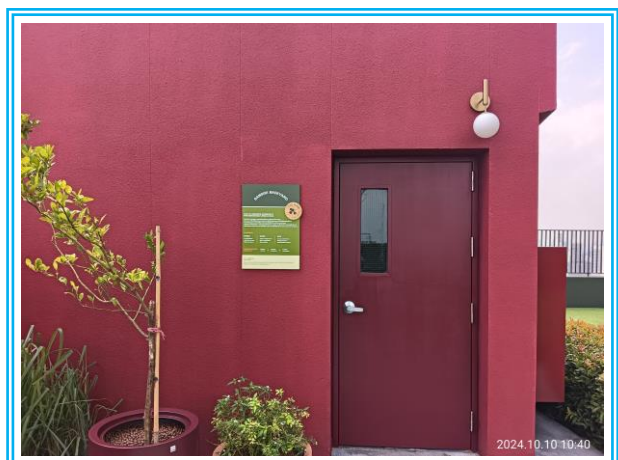
รูปที่ 3-46 บันไดหนีไฟชั้นดาดฟ้าของโครงการ

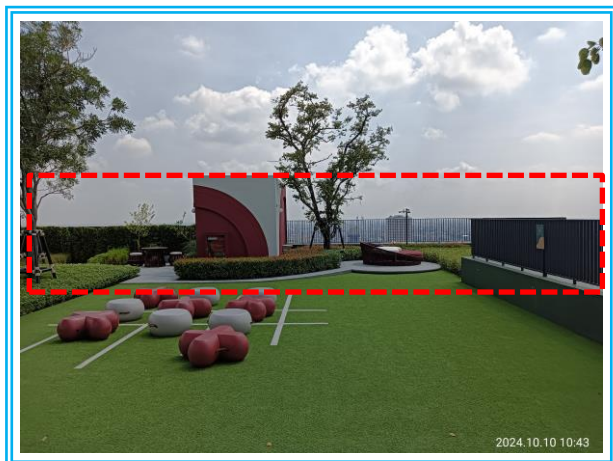
รูปที่ 3-58 แนวรั้วบริเวณชั้นดาดฟ้า

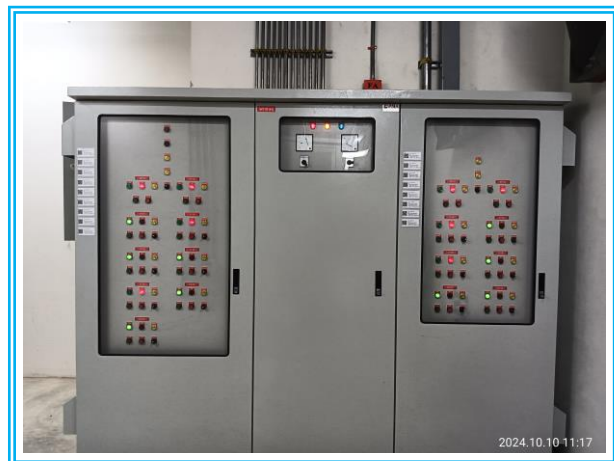
รูปที่ 3-59 ตู้ไฟฟ้าของโครงการ

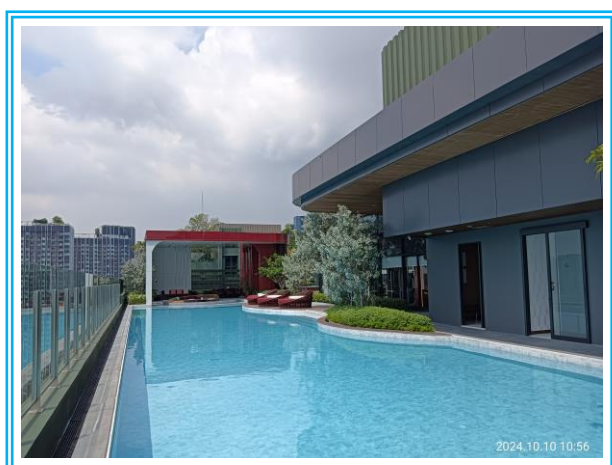
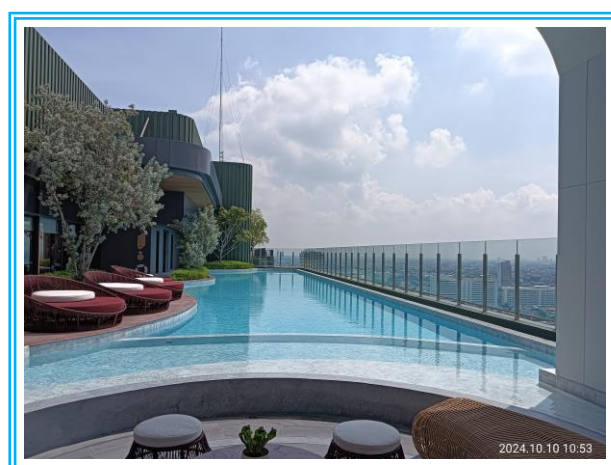
รูปที่ 3-75 สภาพสระว่ายน้ำของโครงการ

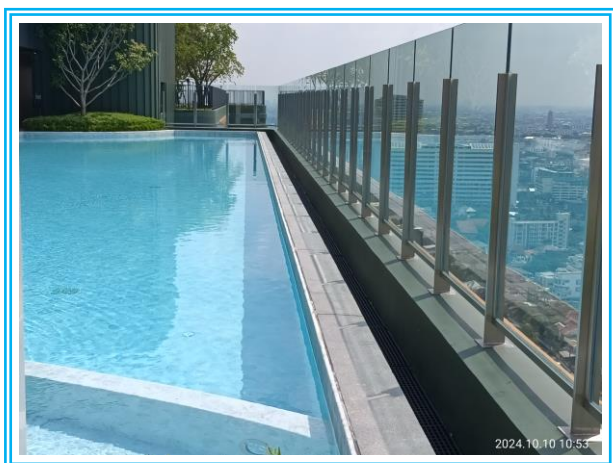
รูปที่ 3-76 รางระบายน้ำล้นสระว่ายน้ำ

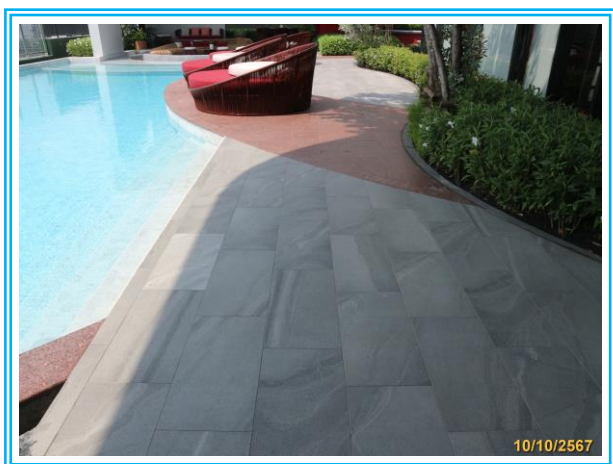
รูปที่ 3-78 ทางเดินรอบสระเป็นพื้นผิวหยาบ

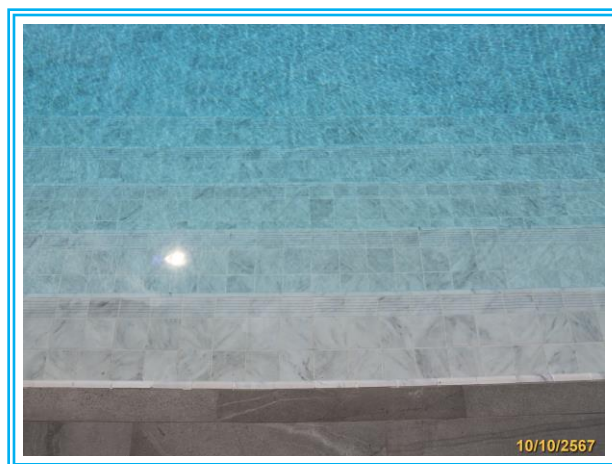
รูปที่ 3-79 แถบกันลื่นบริเวณบันไดขึ้นสระว่ายน้ำ
