รายงานผลการปฏิบัติตามมาตรการป้องกัน  
และแก้ไขผลกระทบสิ่งแวดล้อม  
และมาตรการติดตามตรวจสอบคุณภาพสิ่งแวดล้อม

เดือนกรกฎาคม – ธันวาคม 2567

## โครงการโรงแรมแกรนด์ไฮมอนด์

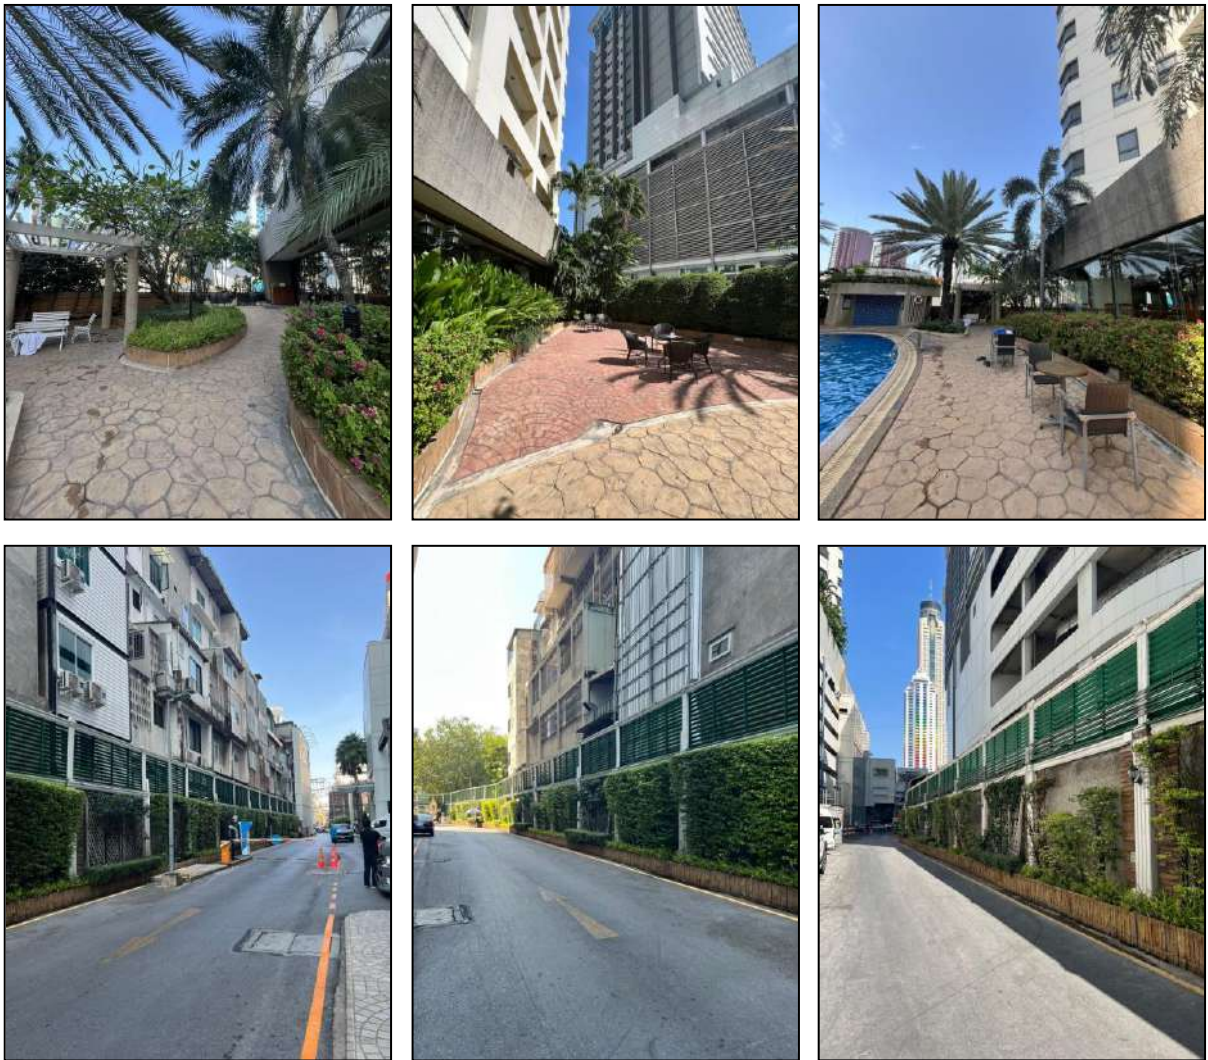
4.6 การศึกษา	- ไม่มีมาตรการ	-	-
4.7 ศาสนา ประเพณีและวัฒนธรรม	- ไม่มีมาตรการ	-	-
4.8 สุขทรียภาพและทัศนียภาพ	- ควบคุมดูแลอาคารและบริเวณบริการสาธารณะ ให้มีสภาพดีและสวยงาม ตามแบบภูมิสถาปัตย์ที่ออกแบบไว้อยู่เสมอ	ปฏิบัติตามมาตรการ โดยจัดให้มีการดูแลอาคารและบริเวณบริการสาธารณะ ให้มีสภาพดีและสวยงามอยู่เสมอ (ภาพที่ 2-1)	-

ภาพที่ 2-1 ต้นไม้และสวนหย่อมภายในพื้นที่โครงการ

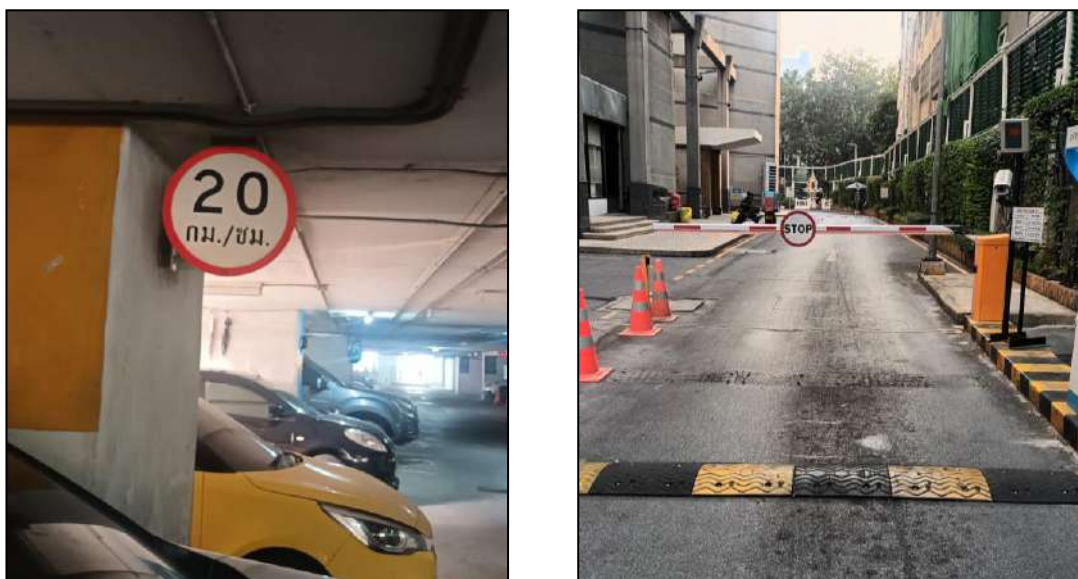
ภาพที่ 2-2 ป้ายจำกัดความเร็วรถที่ 20 กม./ชม. และสัณฐานเพื่อช่วยชะลอความเร็วรถ

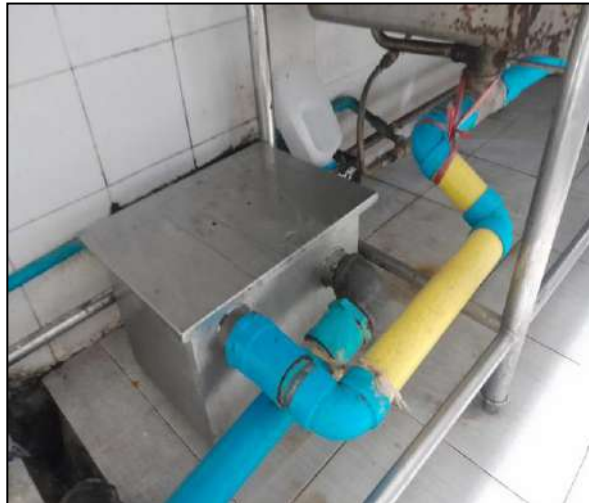
ภาพที่ 2-3 ถังดักไขมันรองรับน้ำเสียจากครัว/ร้านอาหารของโรงแรม

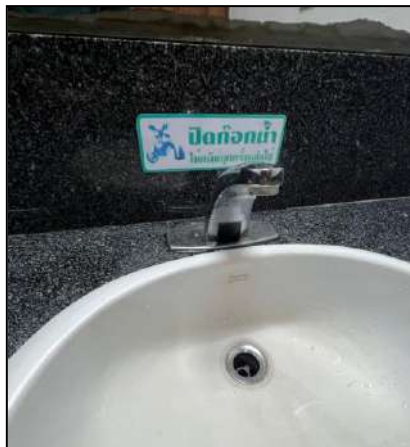
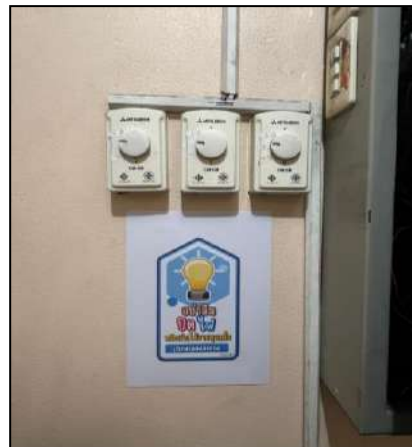
ภาพที่ 2-4 ป้ายรณรงค์การใช้น้ำและไฟอย่างประหยัด

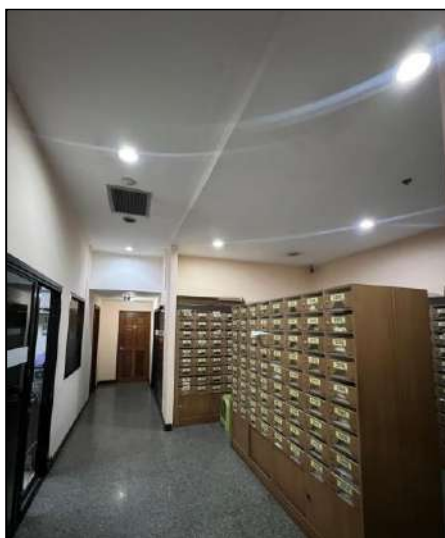
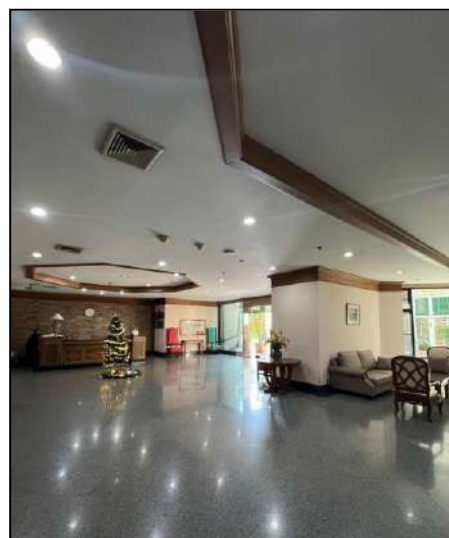
ผลกระทบ/ตัวแปร	มาตรการป้องกันและแก้ไขผลกระทบสิ่งแวดล้อม	รายละเอียดการปฏิบัติ	ปัญหาและแนวทางแก้ไข
	4. เลือกใช้ผลิตภัณฑ์ไฟฟ้าชนิดประหยัดพลังงานและอายุการใช้งานยาวนาน	- การเลือกใช้ผลิตภัณฑ์ไฟฟ้าโครงการจะพิจารณาเลือกใช้ผลิตภัณฑ์ไฟฟ้าชนิดประหยัดพลังงานและมีอายุการใช้งานยาวนาน เช่น การเลือกใช้หลอดไฟ LED แทนหลอดตะเกียบหรือหลอดฟลูออเรสเซนต์ (ภาพที่ 2-5)	-

ภาพที่ 2-5 การเปลี่ยนมาใช้หลอดไฟ LED แทนหลอดตะเกียบ

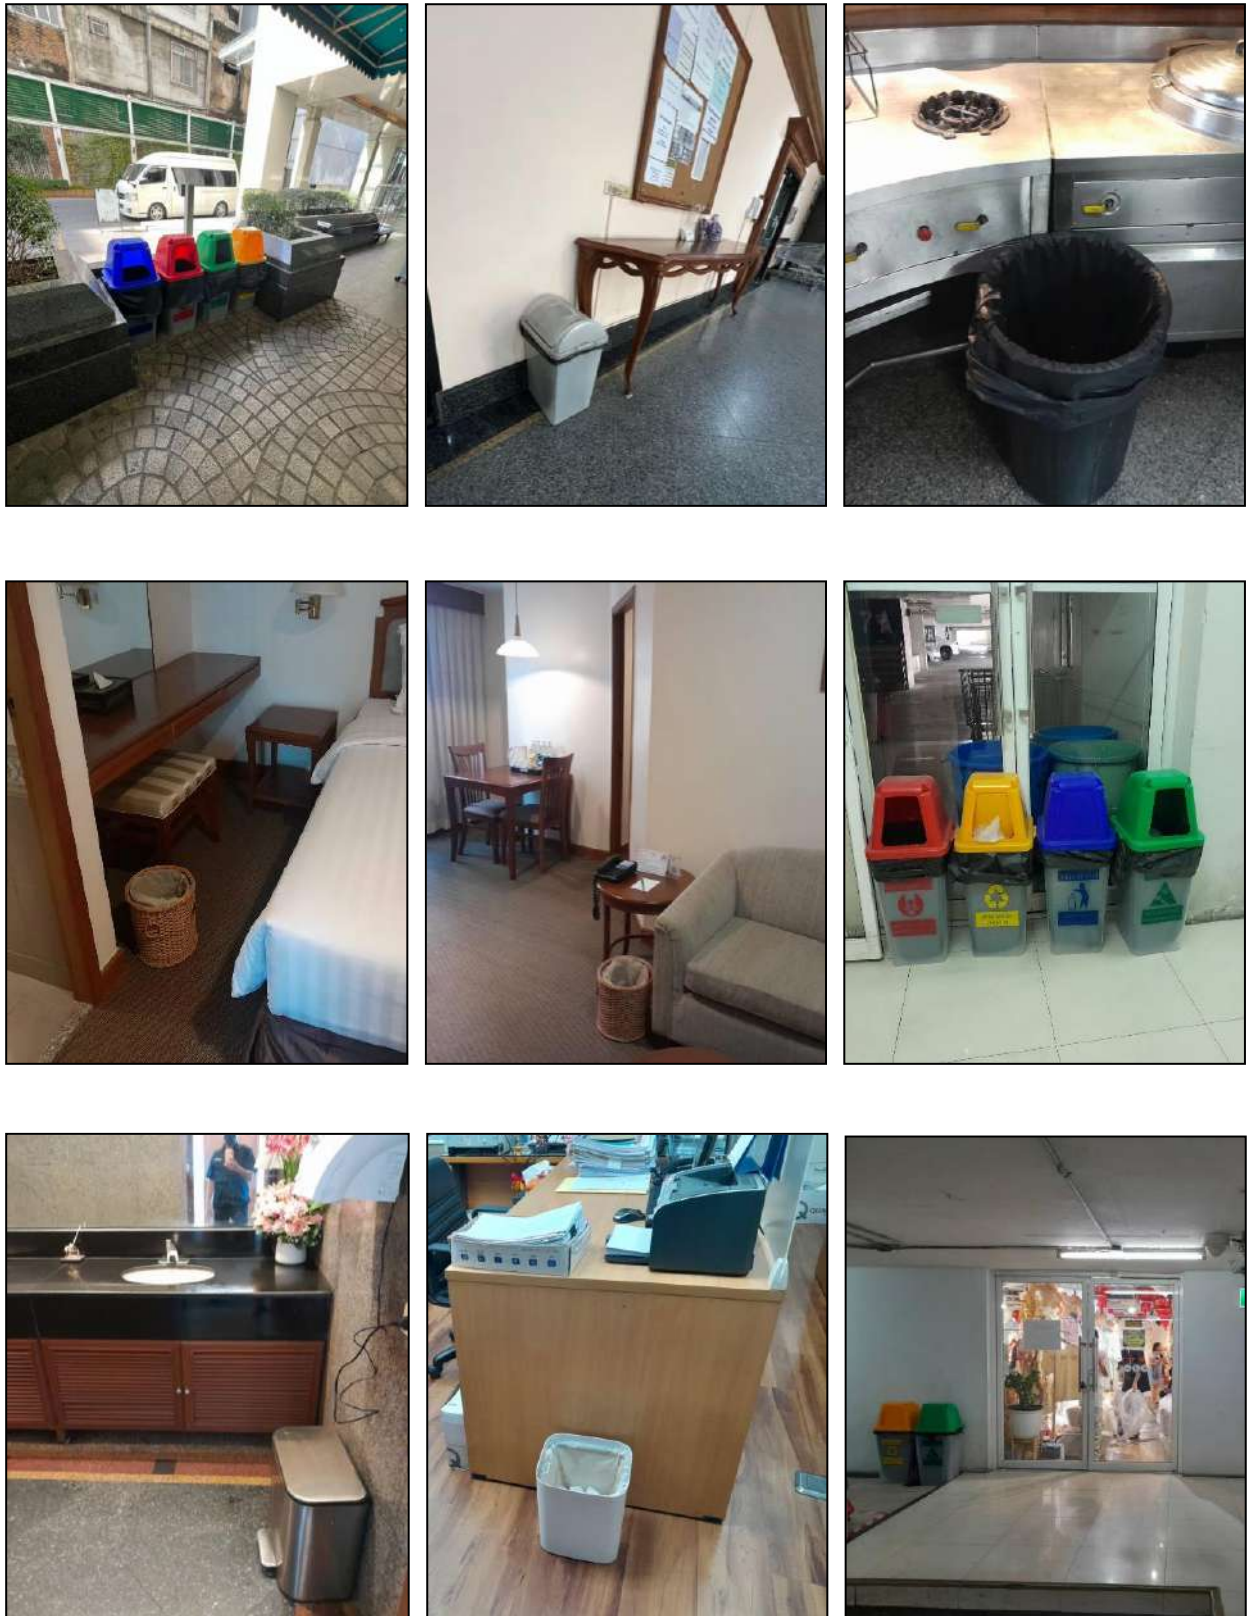
3.3 การจัดการขยะ	1. จัดให้มีถังมูลฝอยเปียกและแห้งวางไว้บริเวณต่างๆ เพื่อรองรับขยะจากแต่ละส่วนดังนี้ - จัดให้มีถังมูลฝอยขนาด 15 ลิตร วางไว้บริเวณโถงลิฟต์และโถงทางเดินภายในอาคาร - จัดให้มีถังมูลฝอยขนาด 100 ลิตร บริเวณ ภัตตาคาร ห้องครัว และส่วนจัดเลี้ยงอื่นๆ - จัดให้มีถังมูลฝอยขนาด 50 ลิตร บริเวณห้องออกกำลังกาย และสระว่ายน้ำ	- โครงการจัดให้มีถังมูลฝอยขนาดต่างๆ ตั้งไว้ตามบริเวณต่างๆ ตามที่มาตรการกำหนด (ภาพที่ 2-6)	-

ภาพที่ 2-6 ถังรองรับมูลฝอยภายในพื้นที่โครงการ

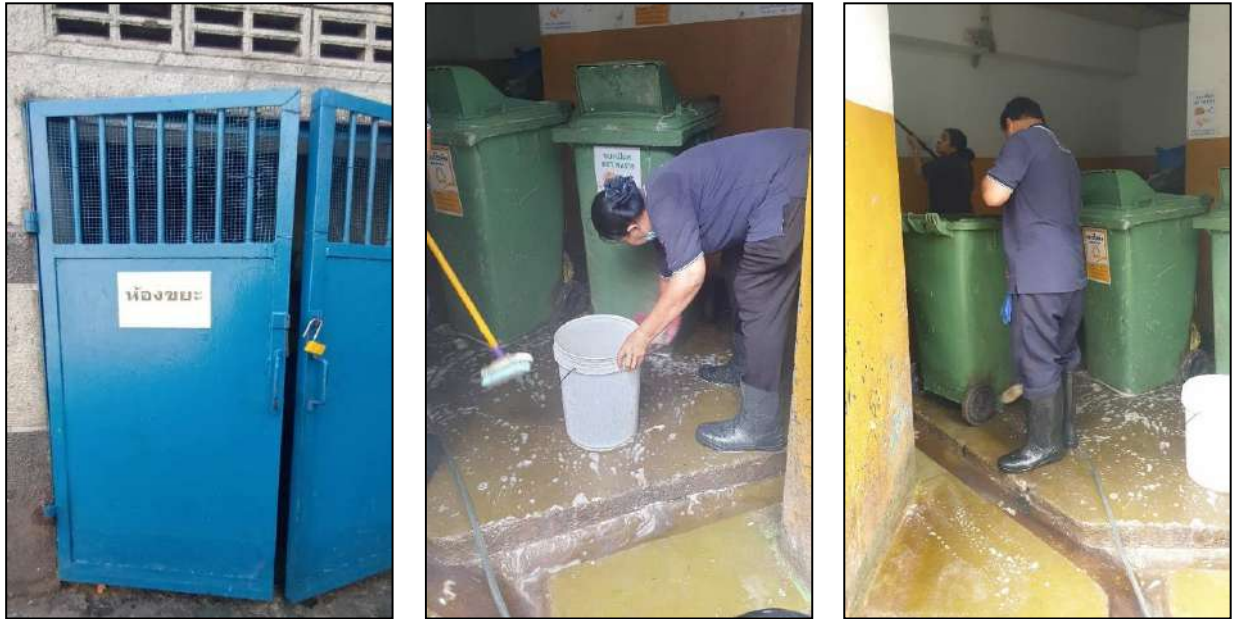
3. จัดให้มีห้องพักรวมมูลฝอยรวม ขนาดจุ 50 ลบ.ม. จำนวน 1 ห้อง สำหรับพักรวมมูลฝอยเปียก มูลฝอยแห้ง และมูลฝอยที่สามารถนำมาใช้ประโยชน์ได้อีกเป็น 3 ส่วนใน 1 ห้อง	- โครงการจัดให้มีห้องพักรวมมูลฝอยรวม โดยแบ่งเป็นส่วน 3 ส่วนใน 1 ห้อง คือ พักมูลฝอยเปียก ส่วนพักรวมมูลฝอยแห้ง และส่วนพักรวมมูลฝอยที่สามารถนำมาใช้ประโยชน์ได้ (ภาพที่ 2-7)	-

5. จัดให้มีรูและท่อระบายน้ำขนาด Dai. 2 นิ้ว จากห้องพักขยะรวมแต่ละห้องลงสู่ระบบบำบัดน้ำเสียรวม	- โครงการได้ทำท่อระบายน้ำเสียจากห้องพักขยะรวมลงสู่ระบบบำบัดน้ำเสียรวม (ภาพที่ 2-7)	-

ภาพที่ 2-7 ห้องพักมูลฝอยรวมและท่อระบายน้ำจากห้องพักมูลฝอยรวมสู่ระบบบำบัดน้ำเสียรวม

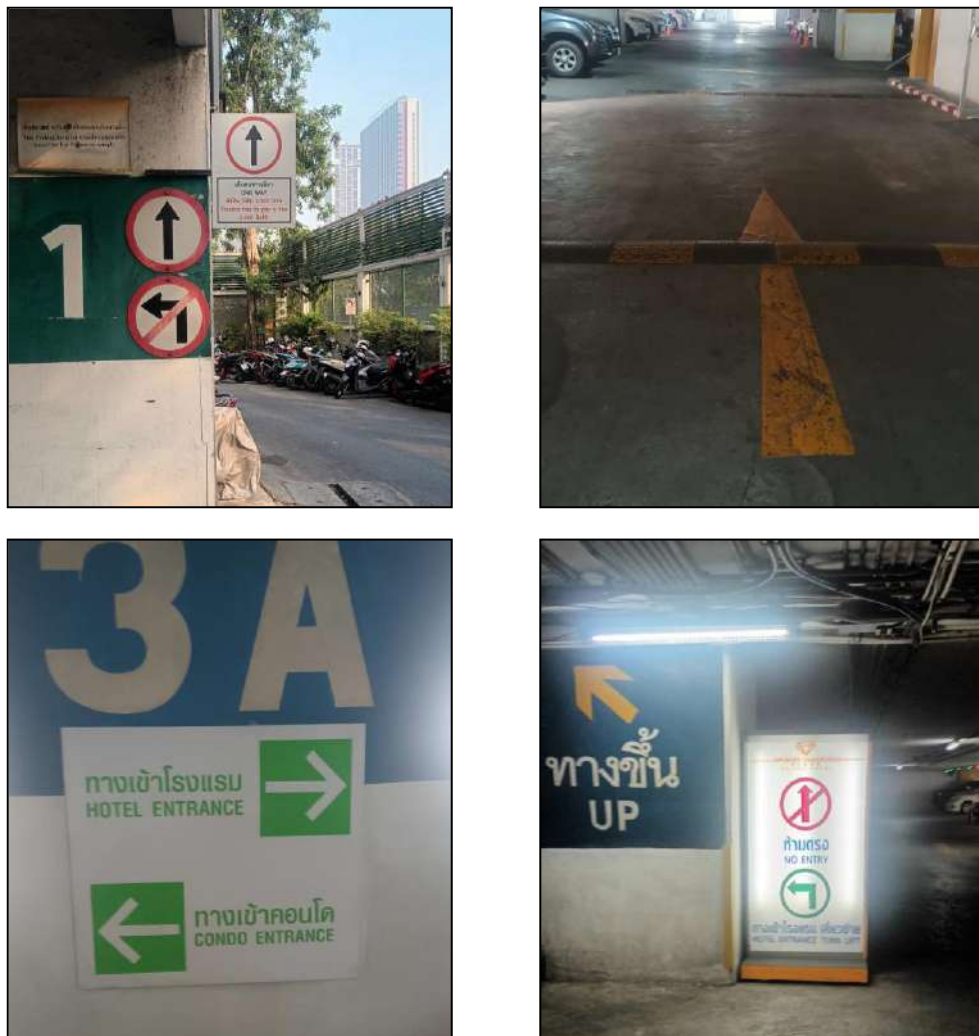
3.5 การคมนาคม และการขนส่ง	1. จัดให้มีระบบการจราจรที่มีความปลอดภัย โดยการติดตั้งสัญญาณจราจรที่ถนนและที่จอดรถในอาคาร	- โครงการได้ติดตั้งสัญญาณจราจรที่ถนนและที่จอดรถในอาคาร รวมทั้งป้ายเตือนต่างๆ (ภาพที่ 2-8)	-

ภาพที่ 2-8 ป้ายจราจร และสัญญาณจราจร

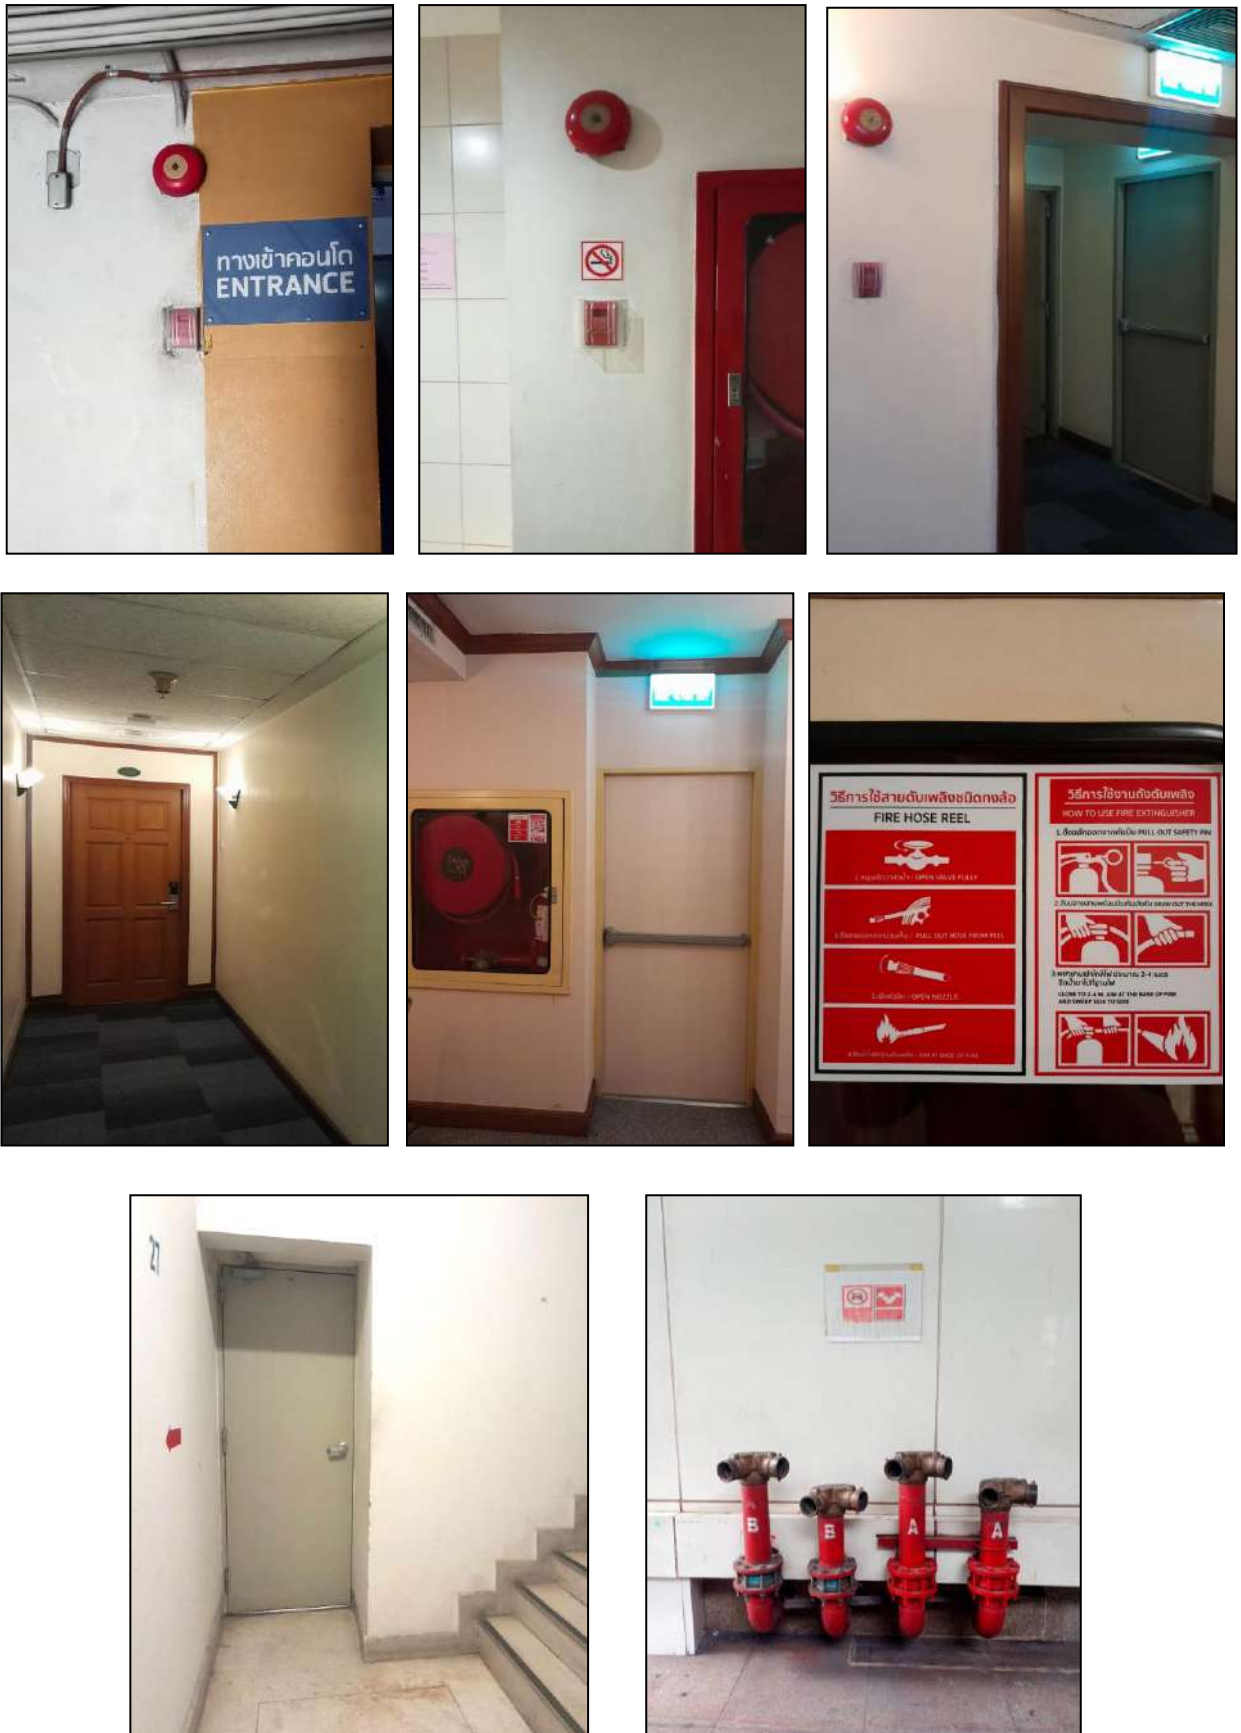
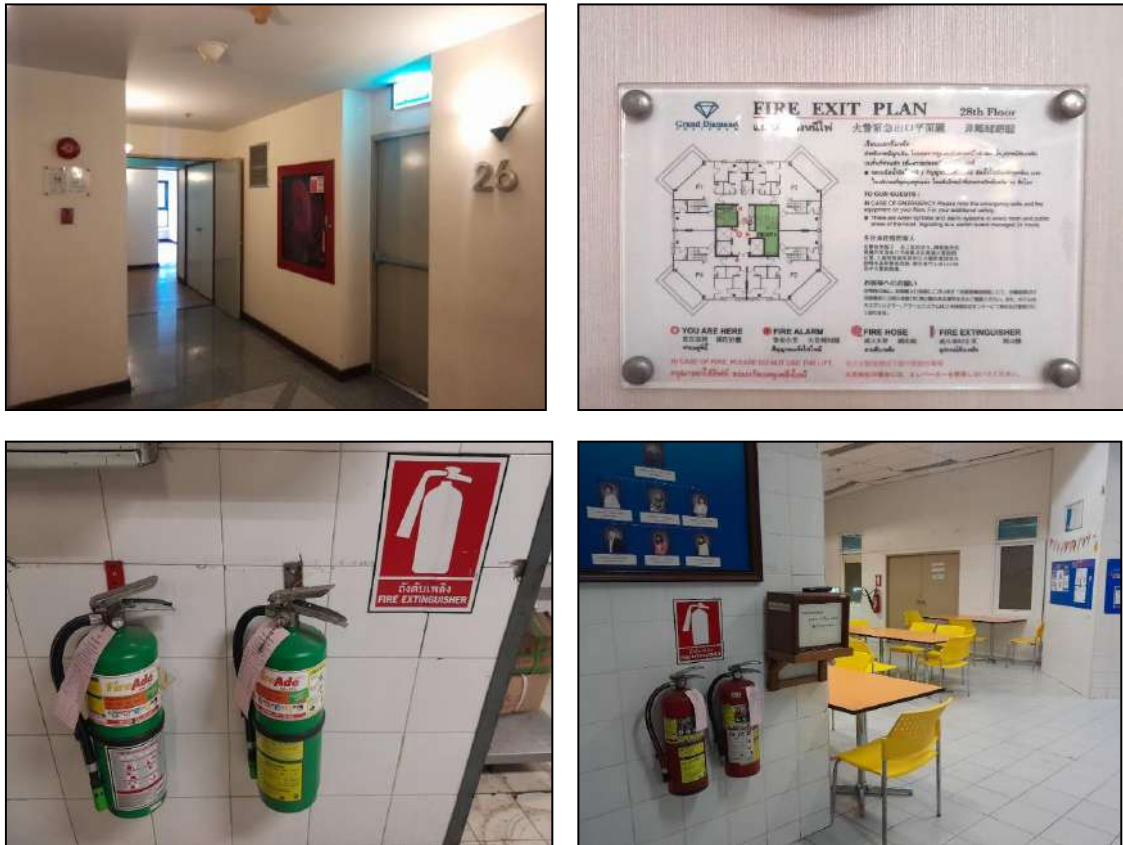
ภาพที่ 2-18 อุปกรณ์ป้องกันอัคคีภัย ป้ายแนะนำการใช้อุปกรณ์ และบันไดหนีไฟ

ภาพที่ 2-18 (ต่อ) อุปกรณ์ป้องกันอัคคีภัย ป้ายแนะนำการใช้อุปกรณ์ และบันไดหนีไฟ

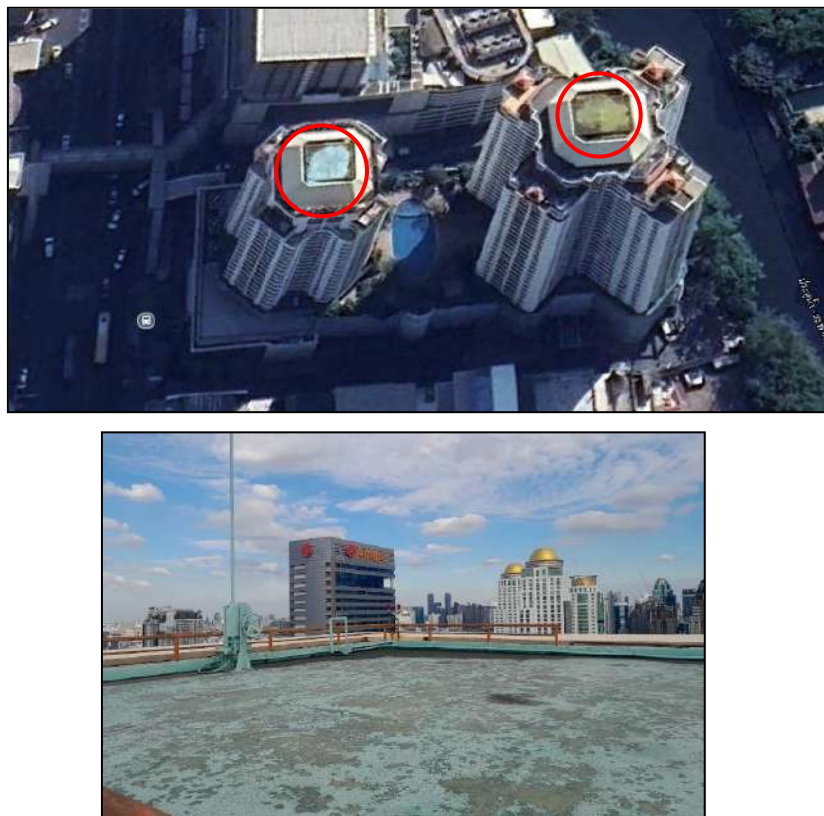
ผลกระทบ/ตัวแปร	มาตรการป้องกันและแก้ไขผลกระทบสิ่งแวดล้อม	รายละเอียดการปฏิบัติ	ปัญหาและแนวทางแก้ไข
	<p>5. จัดให้มีการอบรมวิธีการใช้อุปกรณ์และระบบป้องกันอัคคีภัย และฝึกอบรมเรื่องการซ้อมอพยพย้ายคนเมื่อเกิดเพลิงไหม้แก่เจ้าหน้าที่ของโครงการ ยามรักษาการณ์ และผู้พักอาศัยเพื่อให้สามารถใช้งานได้ทันทั่วทั้งที่และไม่ตกใจกลัว</p> <p>6. จัดให้มีทางหนีไฟทางอากาศ 2 ที่ อยู่บนทาวเวอร์ A 1 จุด ทาวเวอร์ B 1 จุด</p>	<p>- โครงการจัดให้มีการฝึกอบรมและซ้อมอพยพหนีไฟประจำปีในช่วงเดือน พ.ย. หรือ ธ.ค. ของทุกปี โดยเมื่อปี 2567 ได้ทำการฝึกซ้อมดับเพลิงและอพยพหนีไฟ เมื่อวันที่ 10 พฤศจิกายน 2567 มีจำนวนผู้เข้าร่วมฝึกซ้อมทั้งหมด 160 คน (ภาคผนวก 8)</p> <p>- โครงการจัดให้มีทางหนีไฟทางอากาศอยู่บนทาวเวอร์ A 1 จุด และทาวเวอร์ B 1 จุด (ภาพที่ 2-19)</p>	-

ภาพที่ 2-19 พื้นที่หนีไฟทางอากาศ

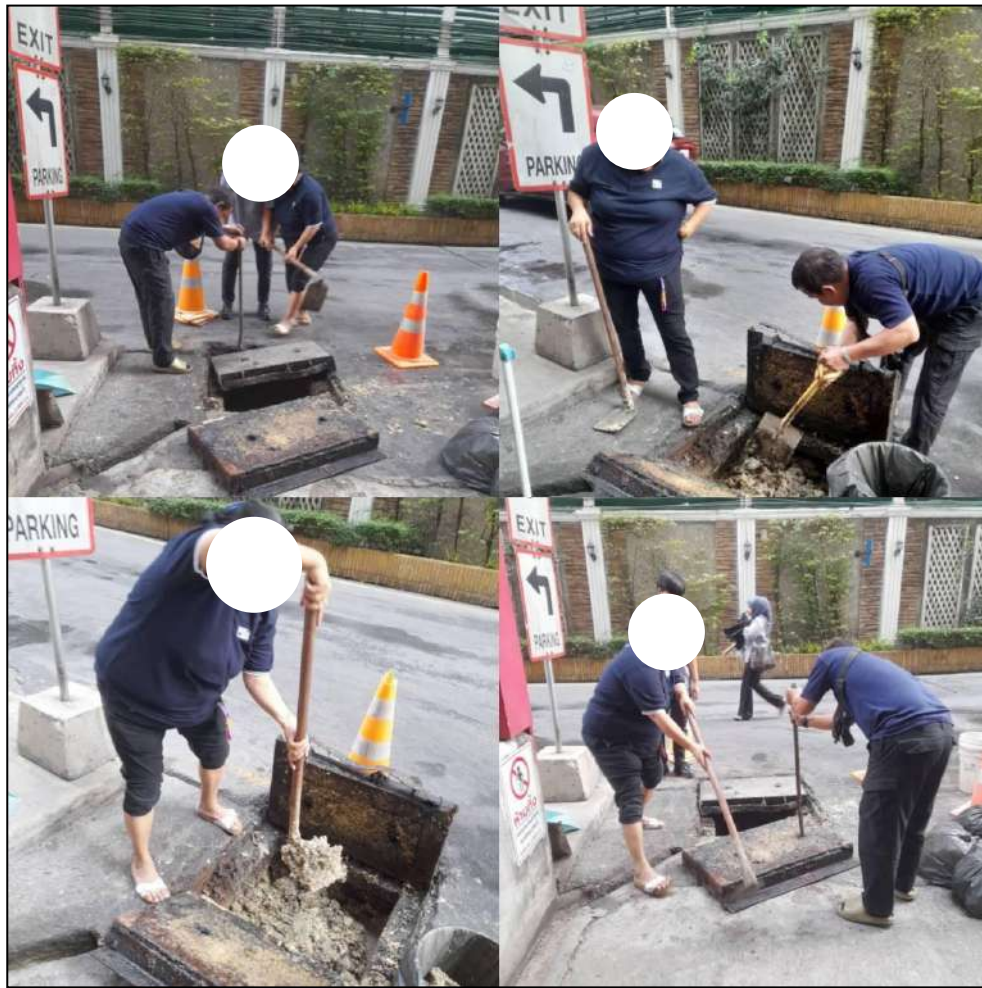
ภาพที่ 2-20 การลอกท่อระบายน้ำรอบโครงการ
