บทนำ

1.1 ความเป็นมาของโครงการและการจัดทำรายงาน

สำหรับรายงานฉบับนี้เป็นรายงานผลการปฏิบัติตามมาตรการป้องกันและแก้ไขผลกระทบสิ่งแวดล้อมและมาตรการติดตามตรวจสอบผลกระทบสิ่งแวดล้อม ระยะก่อสร้าง ฉบับที่ 2/2567 เดือนกรกฎาคม – ธันวาคม ระยะก่อสร้าง

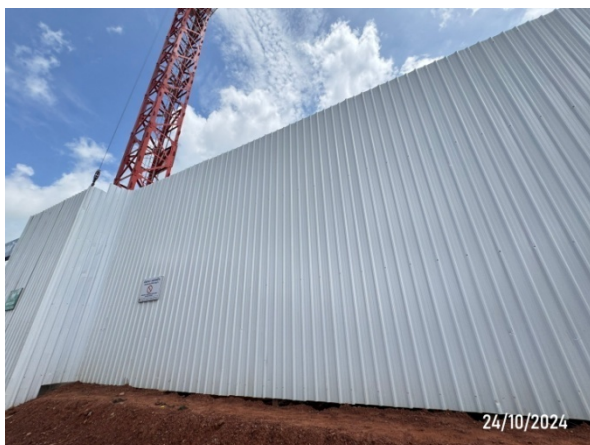
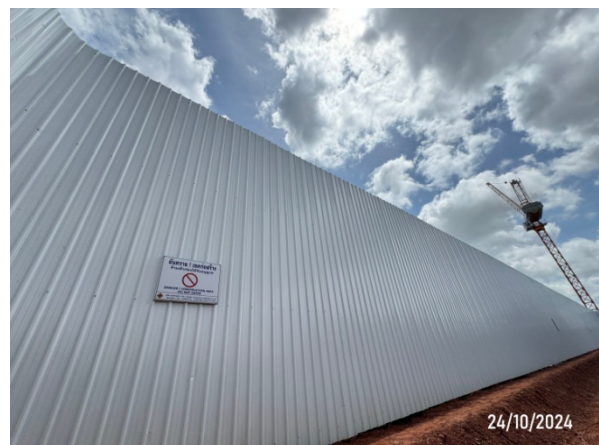
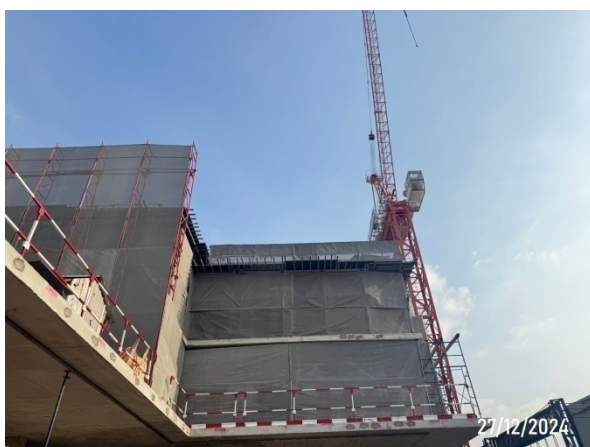
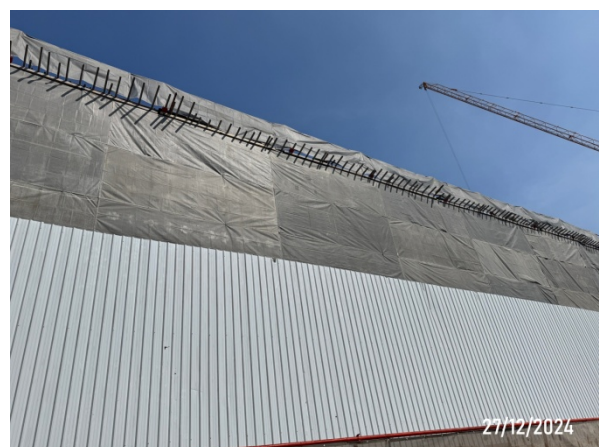
รูปที่ 1.5-1 สถานะของโครงการ ช่วงเดือนกรกฎาคม – ธันวาคม 2567

สำหรับการดำเนินกิจกรรมการก่อสร้างในช่วงเดือนกรกฎาคม – ธันวาคม 2567 พบว่า โครงการดำเนินกิจกรรมช่วงงานก่อสร้างชั้นใต้ดิน และโครงสร้างอาคาร (รูปที่ 1.5-1)
