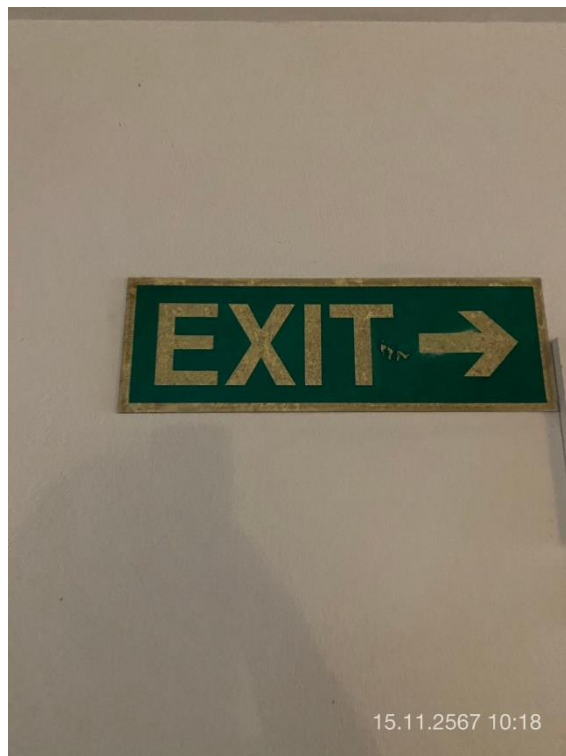
ภาพที่ 2 แสดงป้ายทางหนีไฟ

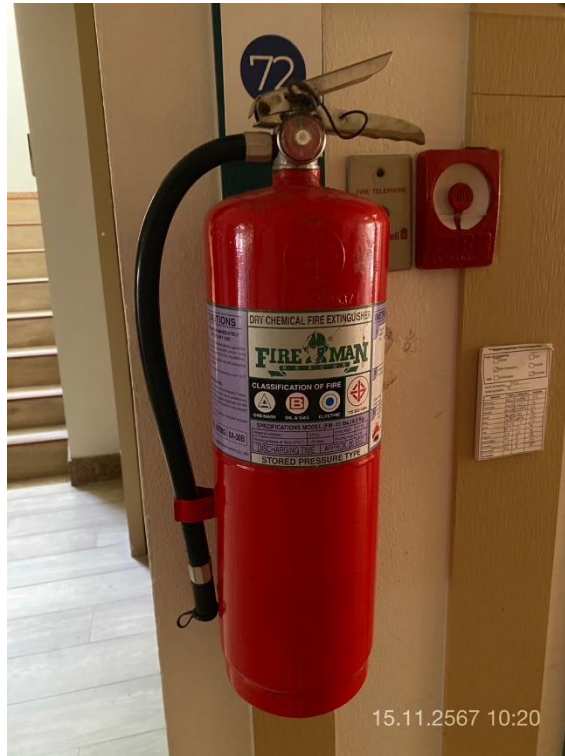
ภาพที่ 3 แสดงถังดับเพลิง

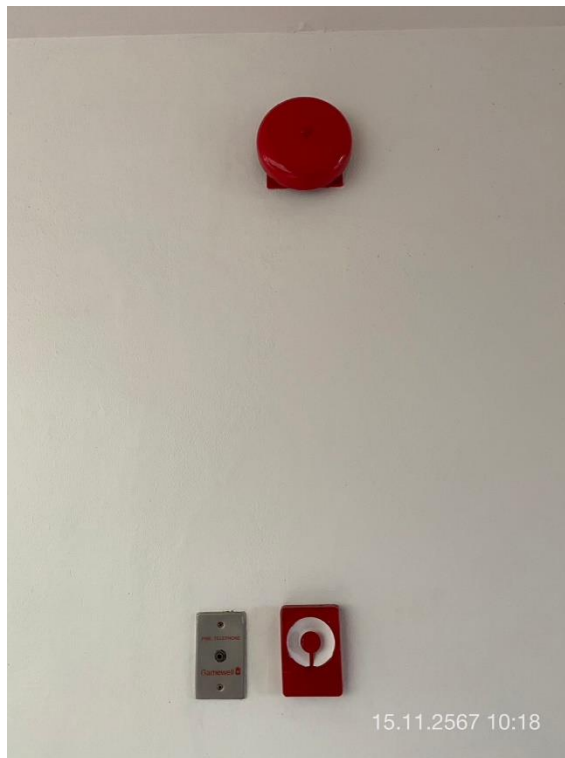
ภาพที่ 4 แสดงสัญญาณเตือนภัยด้วยมือ / Alarm bell

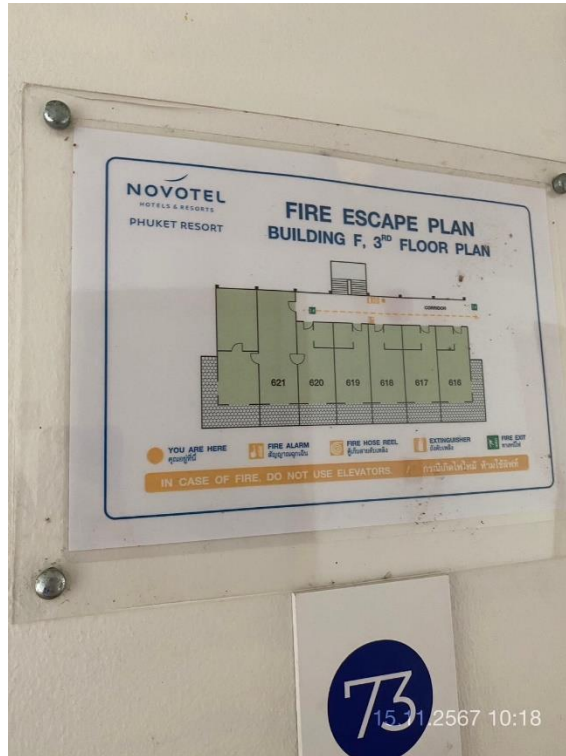
ภาพที่ 5 แสดงผังทางหนีไฟ

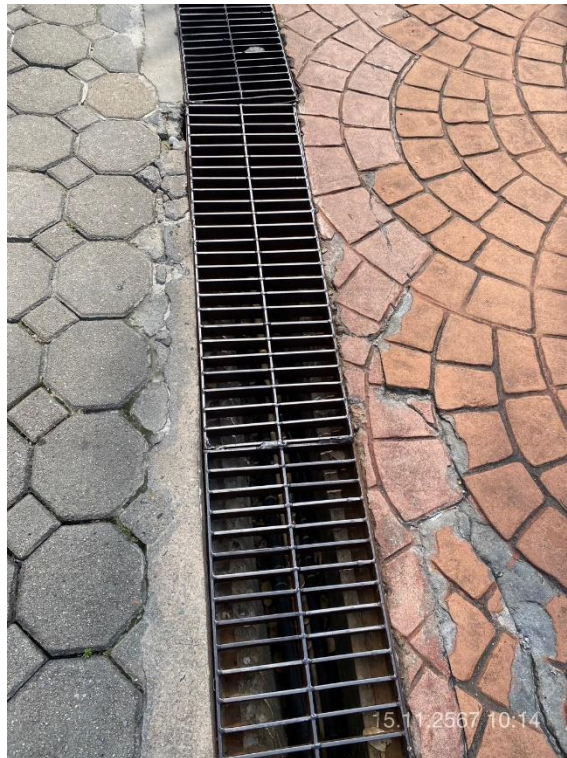
ภาพที่ 6 แสดงรางระบายน้ำภายนอกอาคารและตะแกรงดักขยะ

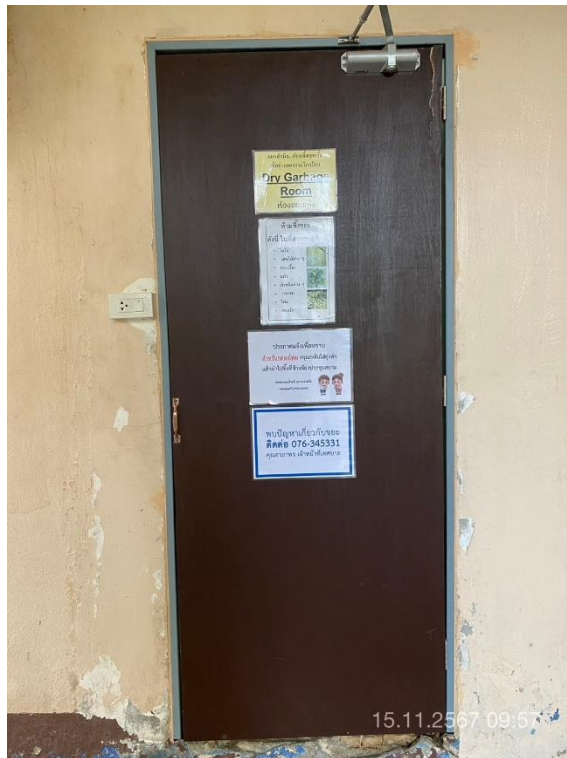
ภาพที่ 7 แสดงห้องพักขยะแห้ง

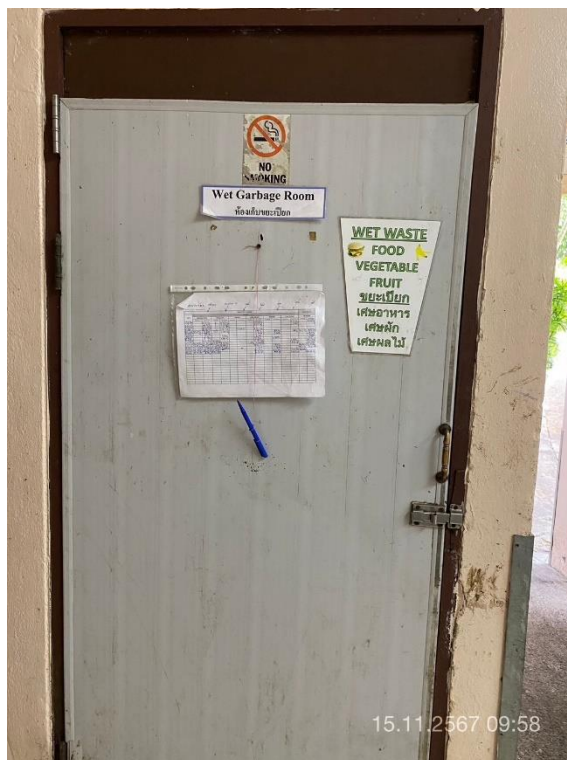
ภาพที่ 8 แสดงห้องพักขยะเปียก

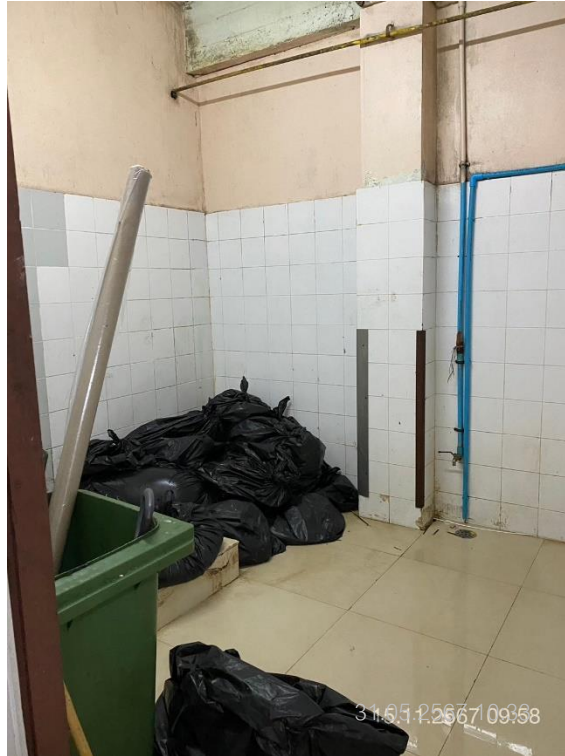
ภาพที่ 9 แสดงภายในห้องพักขยะเปียก

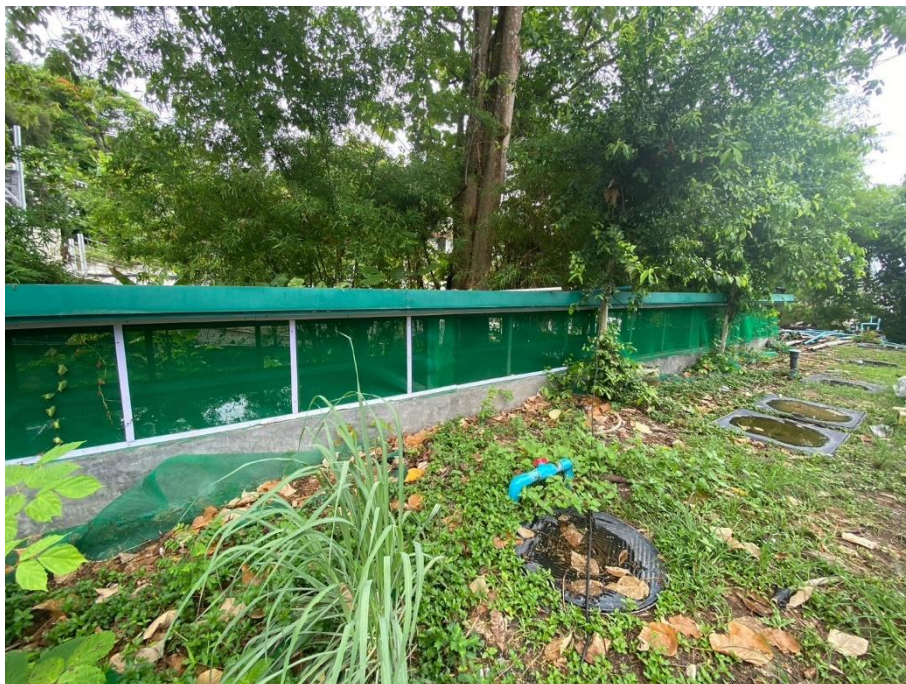
ภาพที่ 30 แสดงระบบบำบัดน้ำเสียของโครงการ 150 ลบ.ม.

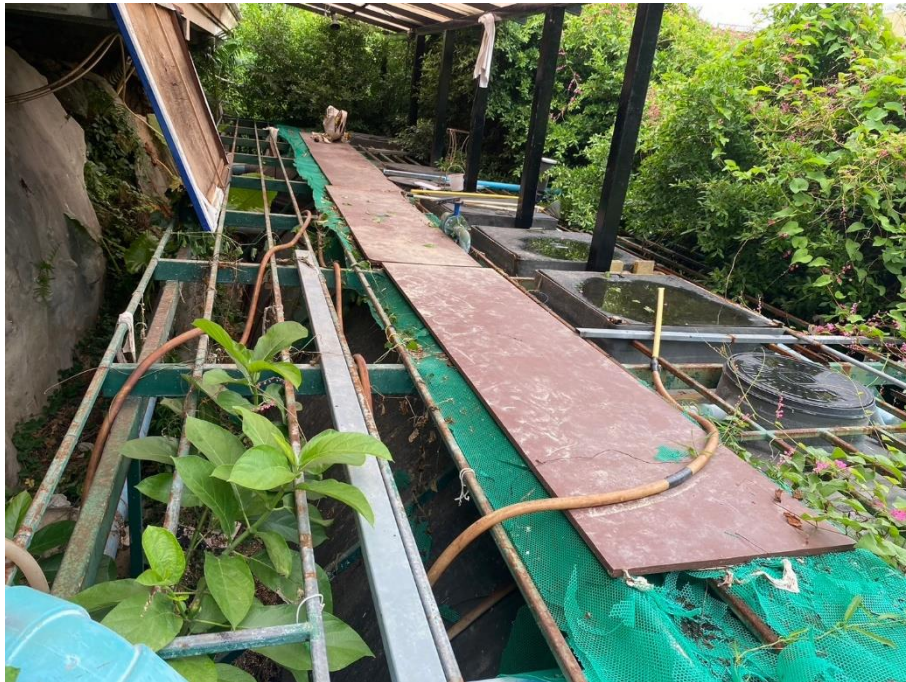
ภาพที่ 31 แสดงระบบบำบัดน้ำเสียของโครงการ 80 ลบ.ม.

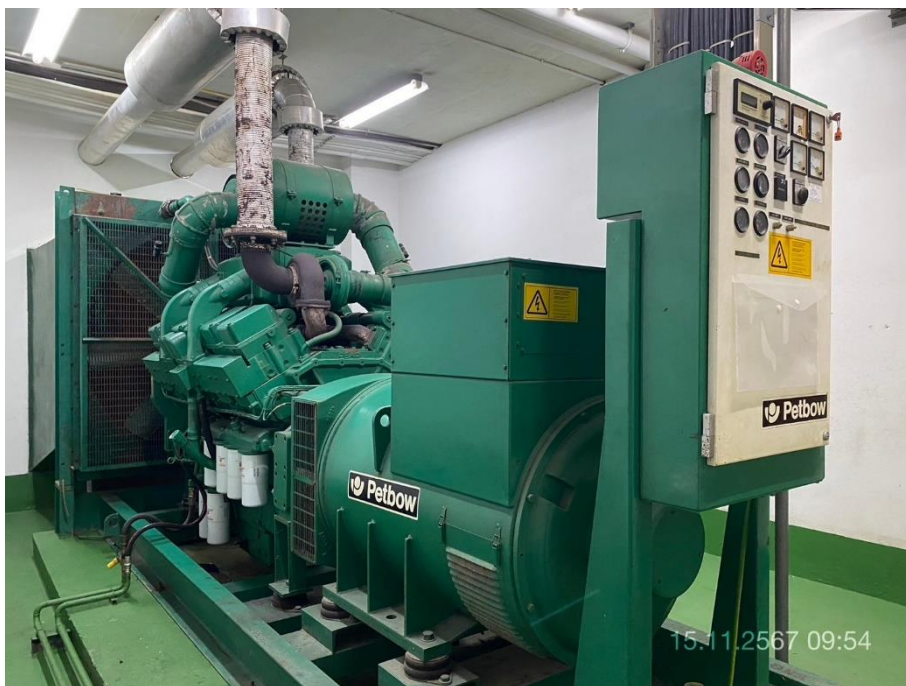
ภาพที่ 32 แสดงเครื่องกำเนิดไฟฟ้า

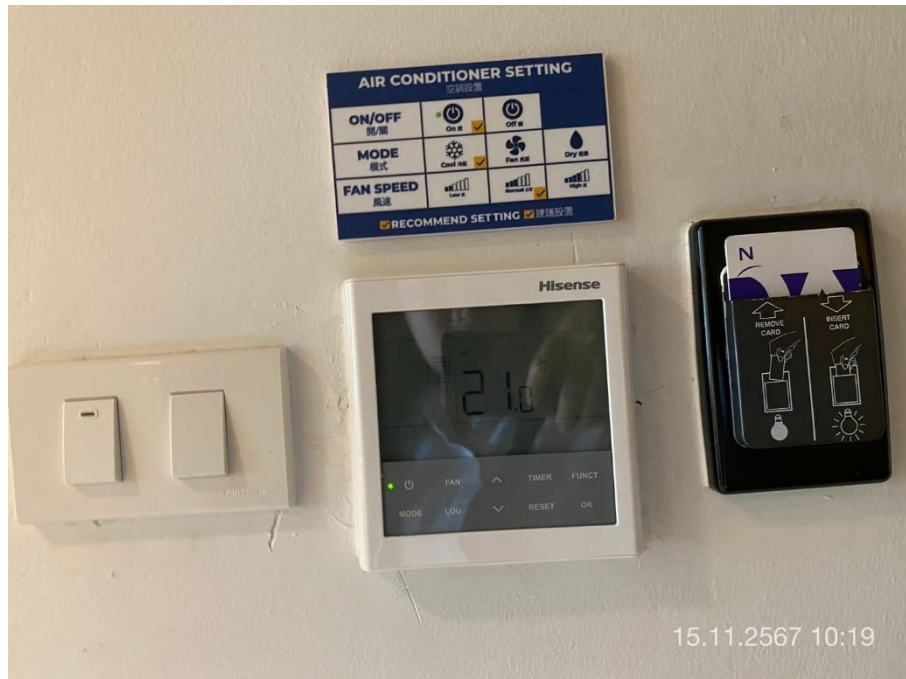
ภาพที่ 33 แสดงระบบควบคุมเครื่องปรับอากาศด้วย Key Card

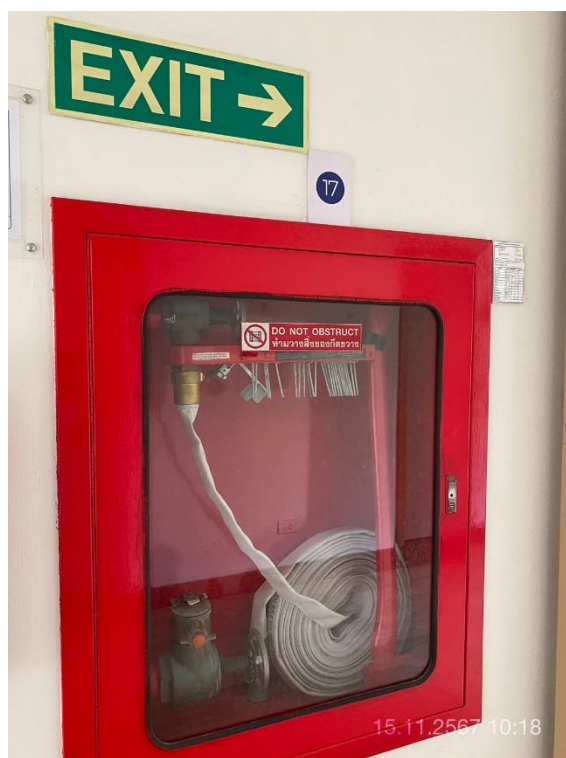
ภาพที่ 34 แสดงตู้เก็บสายน้ำดับเพลิง

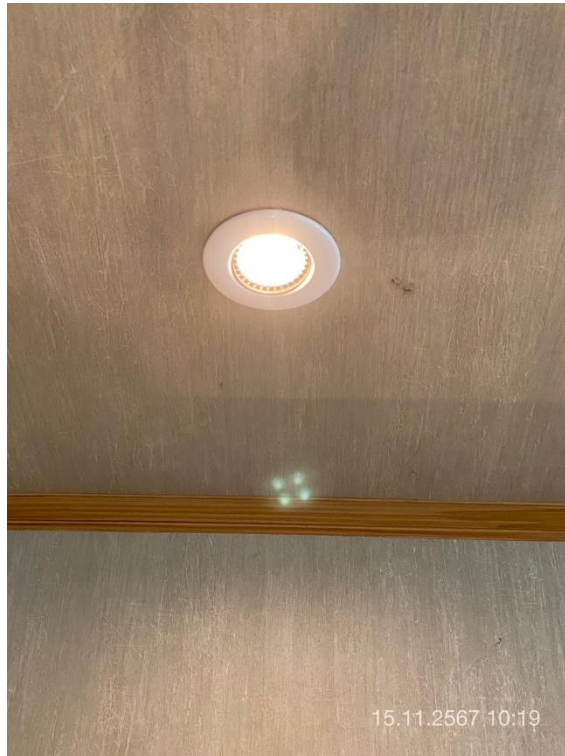
ภาพที่ 35 แสดงหลอดไฟชนิดประหยัดพลังงาน LED

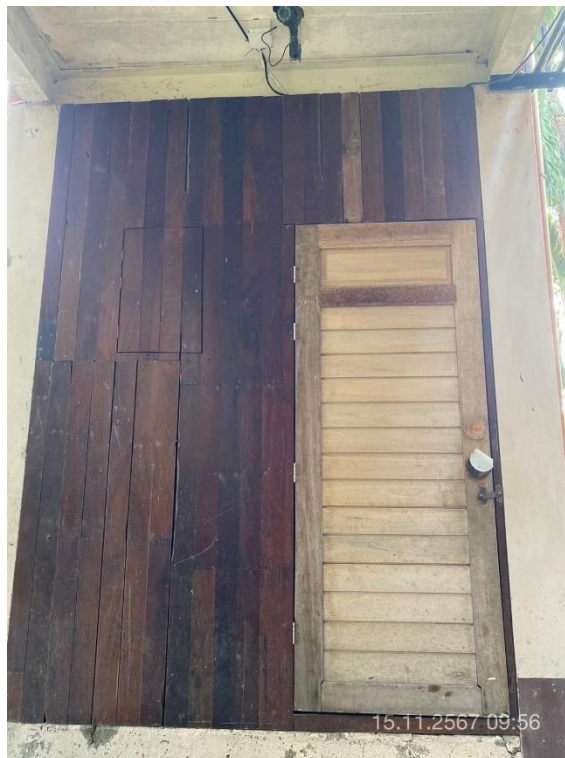
ภาพที่ 36 แสดงห้องพักพวกใบไม้เศษใบไม้

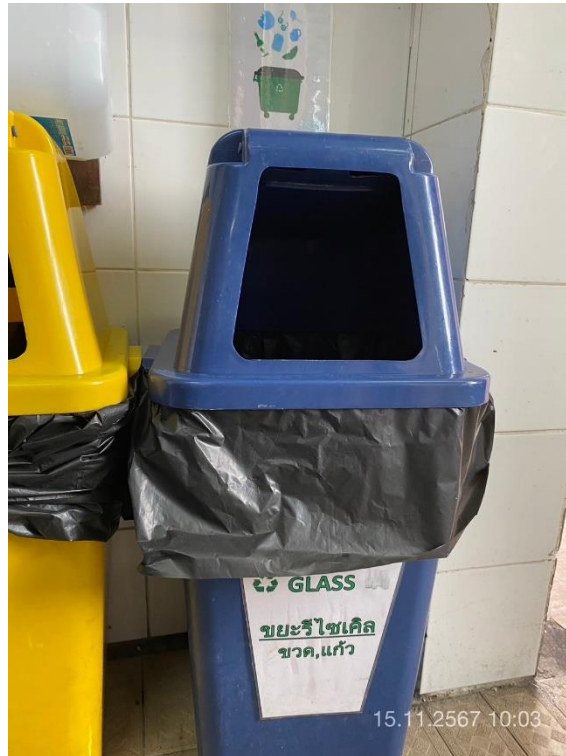
ภาพที่ 37 แสดงห้องพักขยะรีไซเคิล

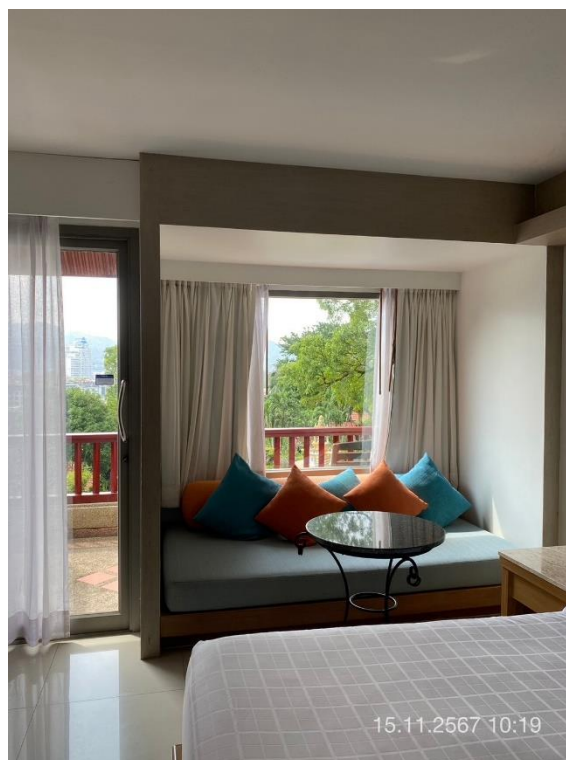
ภาพที่ 38 แสดงหน้าต่างและม่านกันแสงภายในห้องพัก
