ภาคผนวก ข

รูปประกอบการปฏิบัติตามมาตรการป้องกันและลดผลกระทบสิ่งแวดล้อม

รูปภาพแสดงการปฏิบัติตามมาตรการฯ
โครงการ เอสเซ้นท์ วิลล์ สุราษฎร์ธานี (ระยะสิ้นสุดการก่อสร้าง)

การปฏิบัติงานตามมาตรการฯ ของโครงการ เอสเซ้นท์ วิลล์ สุราษฎร์ธานี (ระยะก่อสร้าง)
บริษัท เซ็นทรัลพัฒนา เรชซิเด็นซ์ จำกัด

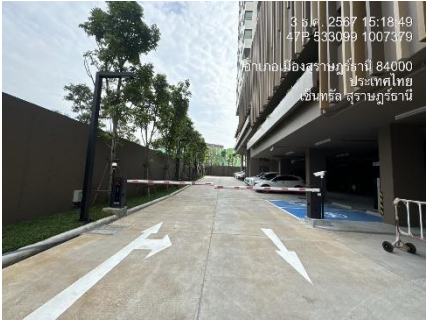
รูปที่ 1 รื้อรอบพื้นที่โครงการ

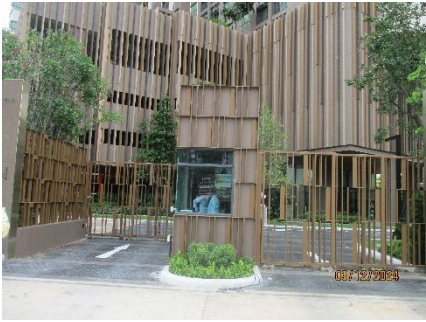
รูปที่ 2 พื้นที่เก็บกองวัสดุก่อสร้าง

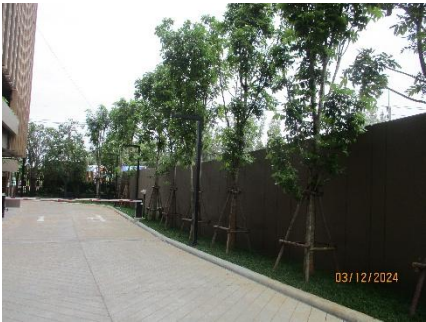
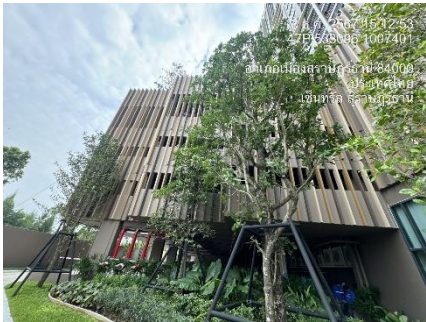
รูปที่ 3 สภาพพื้นที่โครงการในปัจจุบัน

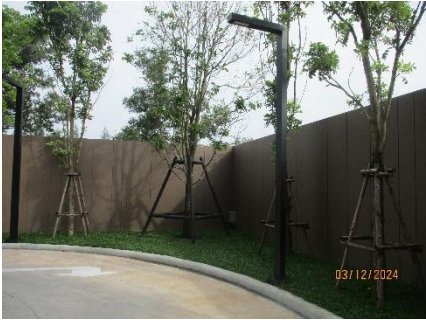
<p>รูปที่ 6 ไฟส่องสว่าง</p>	<p>รูปที่ 7 ขยะภายในโครงการ</p>

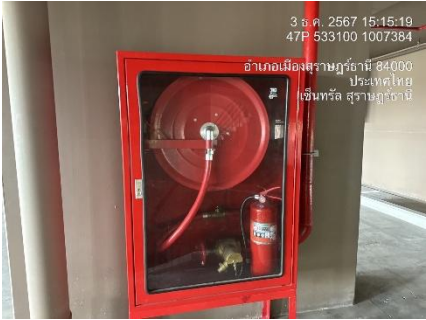
<p>รูปที่ 8 ตู้ดับเพลิง</p>	<p>รูปที่ 9 หม้อแปลงไฟฟ้า</p>
