### ผลการตรวจการปฏิบัติตามมาตรการป้องกันและแก้ไขผลกระทบสิ่งแวดล้อม

การติดตามตรวจสอบการปฏิบัติตามมาตรการป้องกันและแก้ไขผลกระทบสิ่งแวดล้อม (ระยะเปิดดำเนินการ) ฉบับประจำเดือนกรกฎาคม-ธันวาคม 2567 ซึ่งเป็นการจัดทำรายงานฯ โดยบริษัท เนเชอรัล โอเปอเรชั่น จำกัด ได้ดำเนินการตรวจสอบการปฏิบัติตามเงื่อนไขของมาตรการฯ ที่ได้กำหนดไว้ในหนังสือสำนักงานนโยบายและแผนทรัพยากรธรรมชาติและสิ่งแวดล้อม ที่ ทส 1009.5/20643 เรื่อง รายงานการประเมินผลกระทบสิ่งแวดล้อมโครงการ เจ้าหลาว คาบาน่า รีสอร์ท ลงวันที่ 20 ตุลาคม 2566 (แสดงไว้ในภาคผนวก ก.)

ตารางที่ 2.2-1 ผลการตรวจสอบการปฏิบัติตามมาตรการป้องกันและแก้ไขผลกระทบสิ่งแวดล้อม (ระยะเปิดดำเนินการ) โครงการ เจ้าหลาว คาบาน่า รีสอร์ท

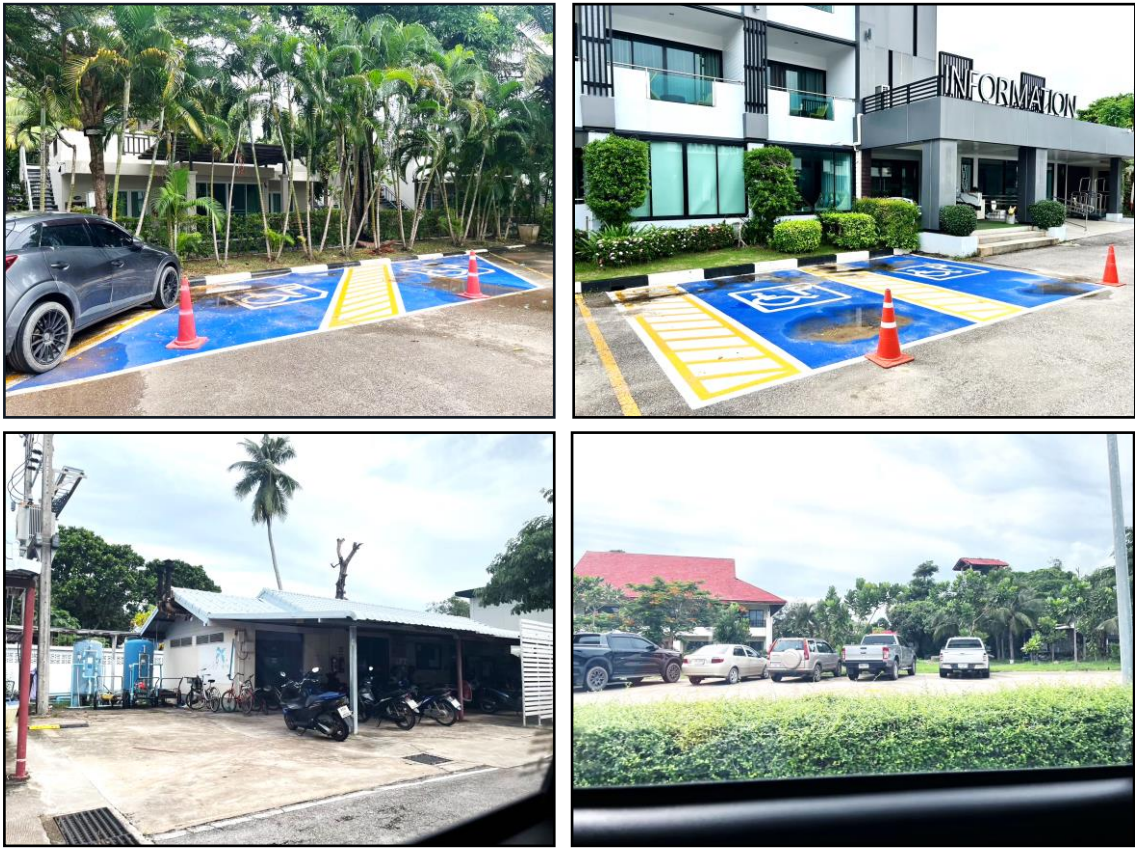
พื้นที่จอดรถภายในโครงการ

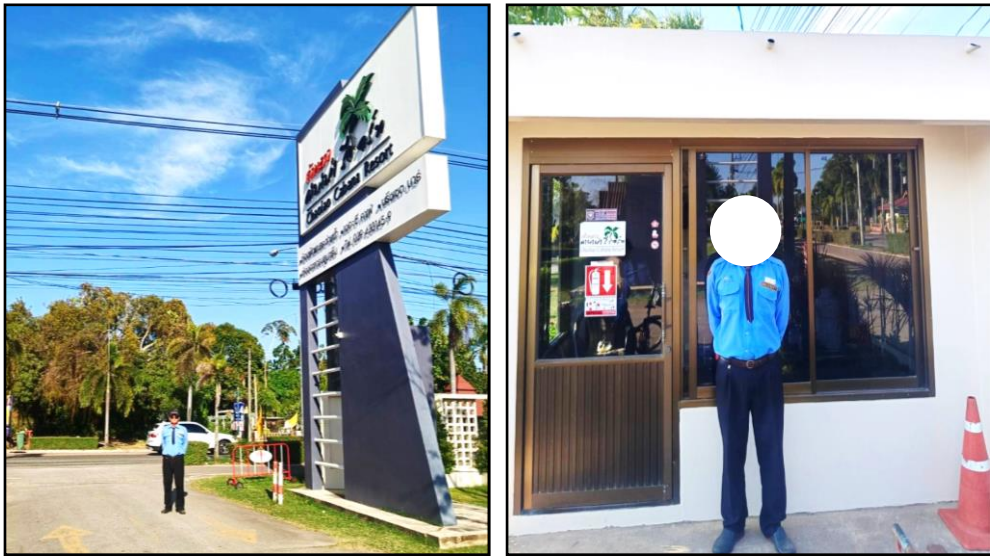
รูปที่ 2.1	การปฏิบัติตามมาตรการป้องกันและแก้ไขผลกระทบสิ่งแวดล้อม
ที่มา : บริษัท เนเชอรัล โอเปอเรชั่น จำกัด, ธันวาคม 2567

4. จัดระบบการจราจรในโครงการให้เหมาะสมกับสภาพการจราจรภายนอก และให้มีเจ้าหน้าที่อำนวยความสะดวก	√			รูปที่ 2-1	- โครงการจัดให้มีเจ้าหน้าที่รักษาความปลอดภัยบริเวณทางเข้า-ออก เพื่อปฏิบัติ

จัดให้มีเจ้าหน้าที่รักษาความปลอดภัยและอำนวยความสะดวกด้านจราจร

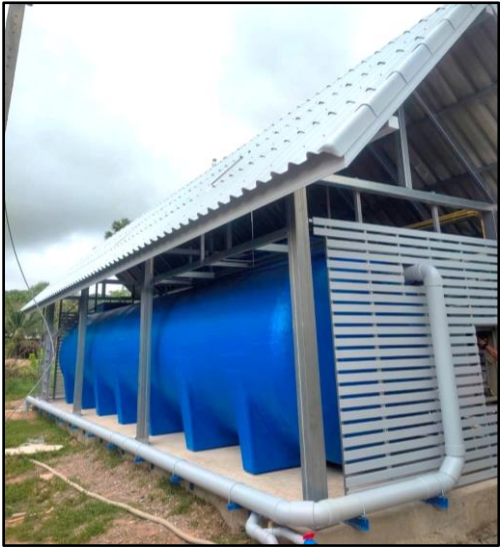
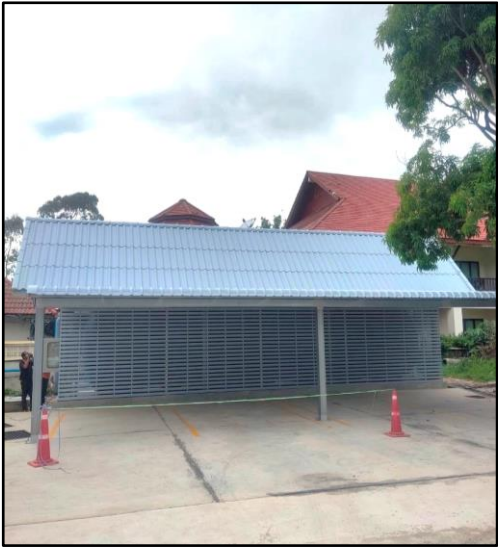
ระบบบำบัดน้ำเสียรวม ภายในโครงการ (ที่ติดตั้งใหม่)

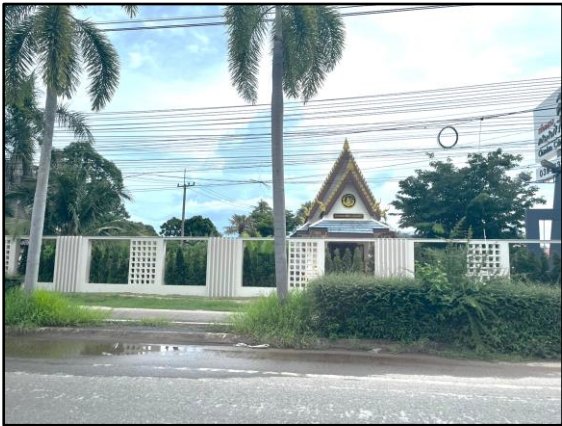
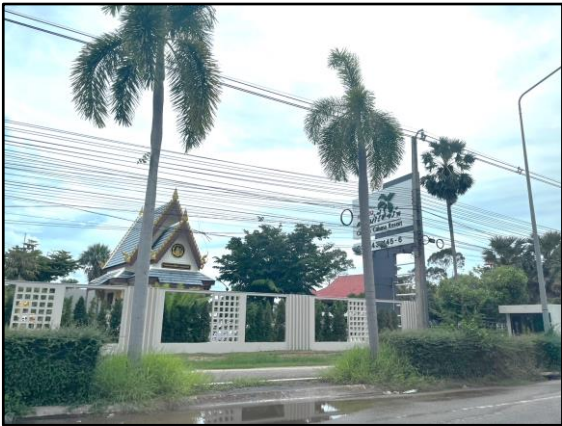
รูปที่ 2.1 (1)	การปฏิบัติตามมาตรการป้องกันและแก้ไขผลกระทบสิ่งแวดล้อม
ที่มา : บริษัท เนเชอรัล โอเปอเรชั่น จำกัด, ธันวาคม 2567

3. จัดให้มีรั้วถาวรรอบพื้นที่โครงการและดูแลให้อยู่ในสภาพดีอยู่เสมอ	✓			รูปที่ 2-1 (2)	- โครงการได้มีการดูแลรักษาดูแลรั้วถาวรรอบพื้นที่โครงการให้อยู่ในสภาพดีอยู่เสมอ	
<b>1.2 ดินและการชะล้างพังทลายของดิน</b> 1. จัดให้มีพื้นที่สีเขียวภายในโครงการอย่างเพียงพอปลูกไม้ยืนต้น ไม้พุ่มและไม้คลุมดินชนิดต่าง ๆ ให้มากที่สุดตามที่ออกแบบไว้	✓			รูปที่ 2-1 (9)	- โครงการได้มีการปลูกต้นไม้ยืนต้น ไม้พุ่ม รวมถึงไม้คลุมดิน กระจายอยู่ทั่วบริเวณโครงการทำให้เกิดความร่มรื่น ทั้งนี้ได้มีการดูแลให้อยู่ในสภาพดีและสวยงามอยู่เสมอ

จัดให้มีการดูแลสภาพรั้วภายในโครงการให้อยู่ในสภาพดีเสมอ

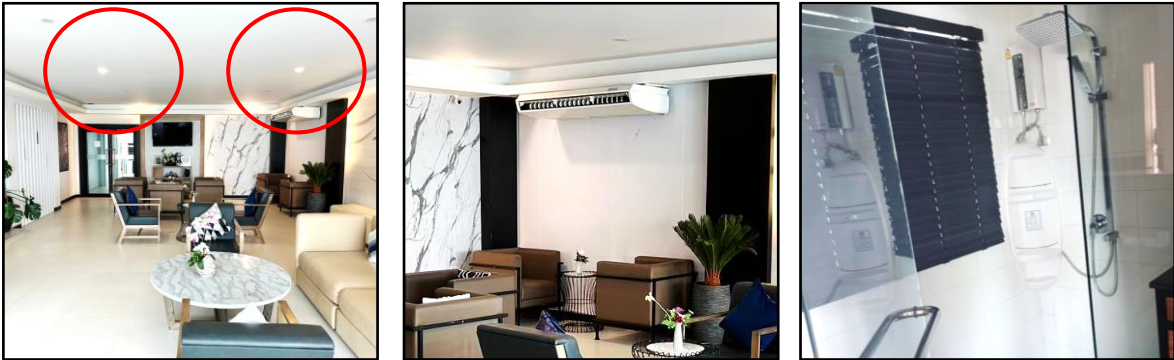
2. เลือกใช้อุปกรณ์ไฟฟ้าแบบประหยัดพลังงานและมีอายุการใช้งานยาวนาน โดยเฉพาะอุปกรณ์ที่ได้รับการรับรองจากหน่วยงานด้านพลังงาน เพื่อประหยัดพลังงานและลดภาระค่าใช้จ่ายของโครงการ	√			รูปที่ 2-1 (2)	- โครงการได้เลือกใช้อุปกรณ์ไฟฟ้าชนิดประหยัดพลังงาน เช่น หลอดไฟ LED หรืออุปกรณ์ที่มีสัญลักษณ์ “ฉลากประหยัดไฟฟ้าเบอร์ 5” ซึ่งเป็นอุปกรณ์ที่ได้รับการรับรองจากหน่วยงานด้านพลังงาน อีกทั้งบางพื้นที่ในอาคารเลือกใช้ไฟระบบเซ็นเซอร์ เพื่อประหยัดพลังงานและลดภาระค่าใช้จ่ายของโครงการ

โครงการใช้หลอดไฟ LED ไฟระบบเซ็นเซอร์ และอุปกรณ์ที่มีสัญลักษณ์ฉลากประหยัดไฟเบอร์ 5

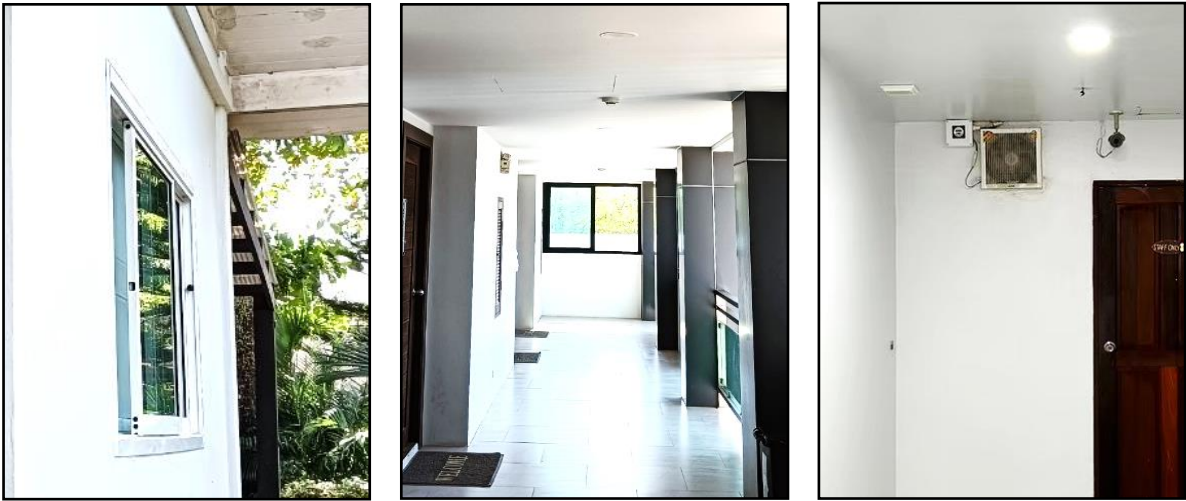
รูปที่ 2.1 (2)	การปฏิบัติตามมาตรการป้องกันและแก้ไขผลกระทบสิ่งแวดล้อม
ที่มา : บริษัท เนเซอร์ล โอเปอเรชั่น จำกัด, ธันวาคม 2567

5. ติดตั้งระบบระบายอากาศภายในอาคารและช่องเปิดระบายอากาศให้เป็นไปตามที่ออกแบบไว้และเป็นไปตามที่กฎหมายกำหนด	√			รูปที่ 2-1 (2)	- โครงการมีระบบระบายอากาศภายในอาคารและช่องเปิดระบายอากาศเป็นไปตามที่กฎหมายกำหนด

ช่องเปิดระบายอากาศและระบายความร้อนในอาคาร

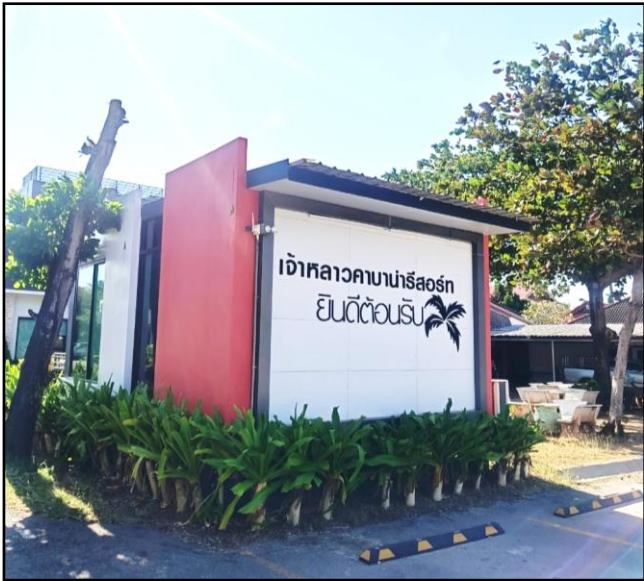
ป้ายบอกชื่อโครงการ

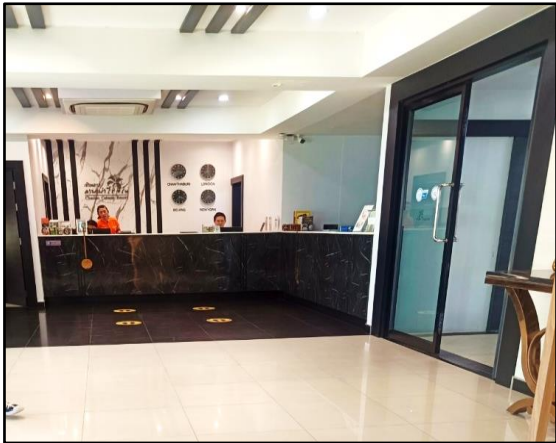
จุดบริการของโครงการ

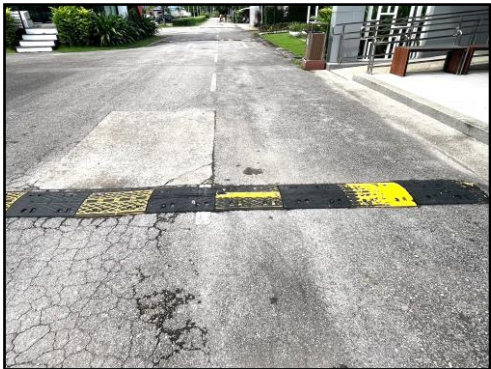
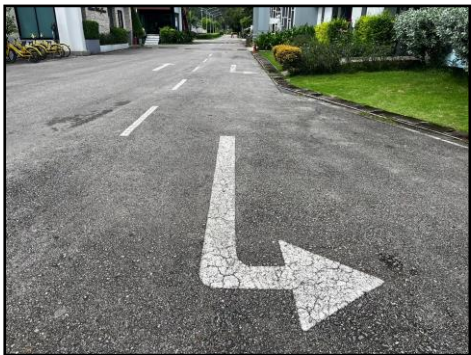
รูปที่ 2.1 (3)	การปฏิบัติตามมาตรการป้องกันและแก้ไขผลกระทบสิ่งแวดล้อม
ที่มา : บริษัท เนเชอรัล โอเพอเรชั่น จำกัด, ธันวาคม 2567

คันชะลอความเร็วและสัญลักษณ์ลูกศรแสดงทิศทางการจราจรบนถนนในโครงการ

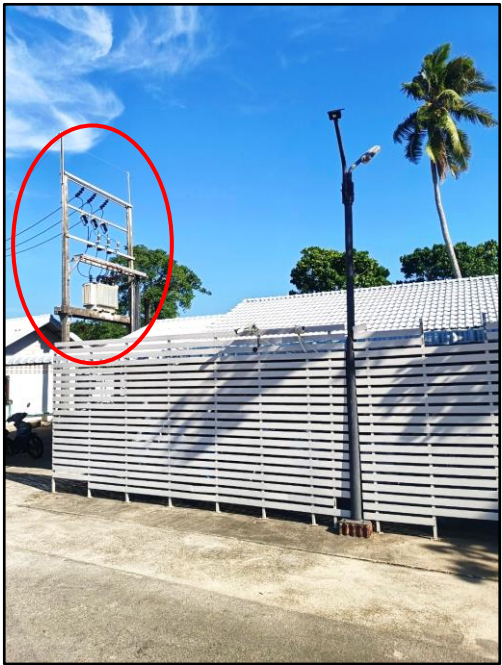
เสาไฟฟ้าและหม้อแปลงไฟฟ้า

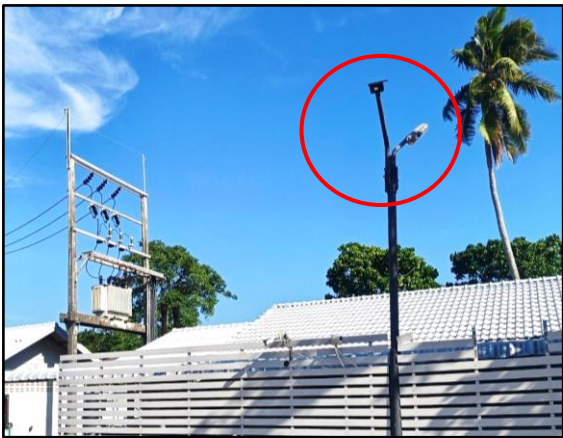
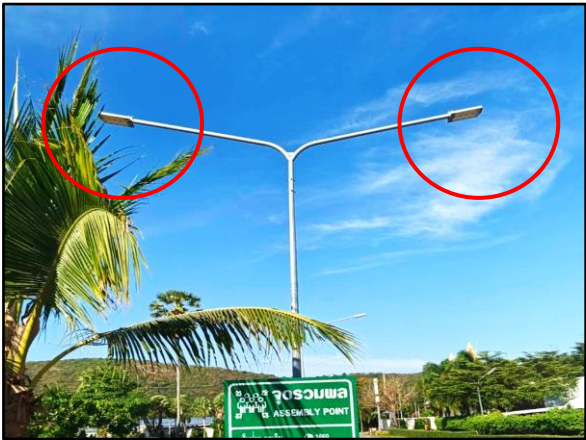
รูปที่ 2.1 (4)	การปฏิบัติตามมาตรการป้องกันและแก้ไขผลกระทบสิ่งแวดล้อม
ที่มา : บริษัท เนเชอรัล โอเปอเรชั่น จำกัด, ธันวาคม 2567

ไฟส่องสว่างบริเวณพื้นที่จอดรถ

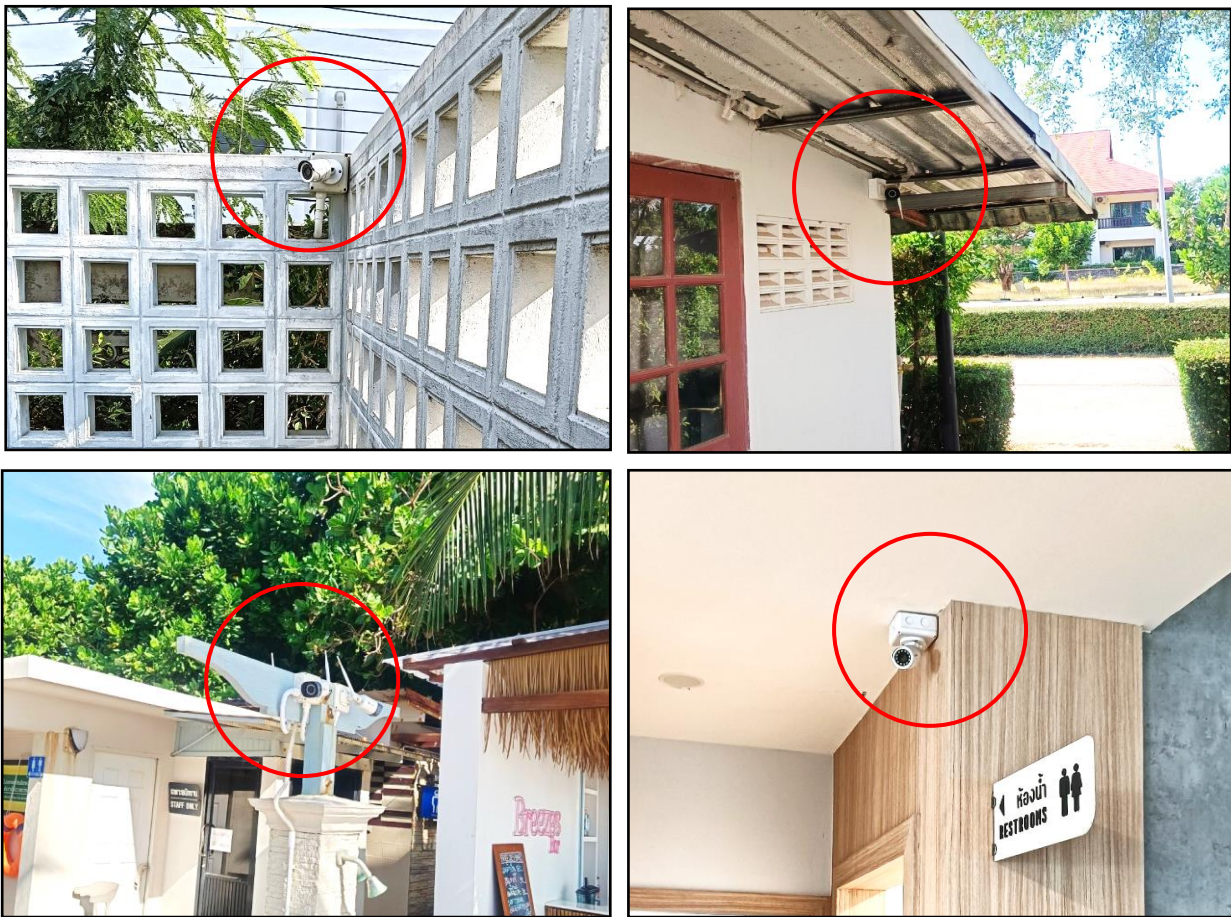
ติดตั้งกล้อง CCTV ภายในอาคารและภายนอกอาคาร

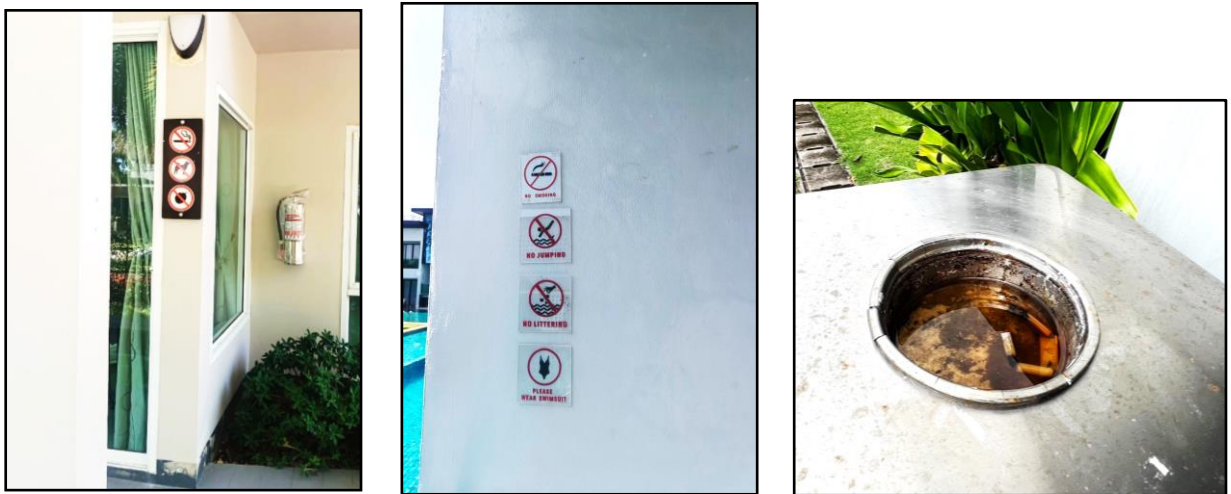
รูปที่ 2.1 (5)	การปฏิบัติตามมาตรการป้องกันและแก้ไขผลกระทบสิ่งแวดล้อม
ที่มา : บริษัท เนเชอรัล โอเปอเรชั่น จำกัด, ธันวาคม 2567

ป้ายห้ามสูบบุหรี่ตามสถานที่ต่าง ๆ ภายในโครงการ

จัดให้มีพื้นที่สำหรับสูบบุหรี่ ไว้โดยเฉพาะ

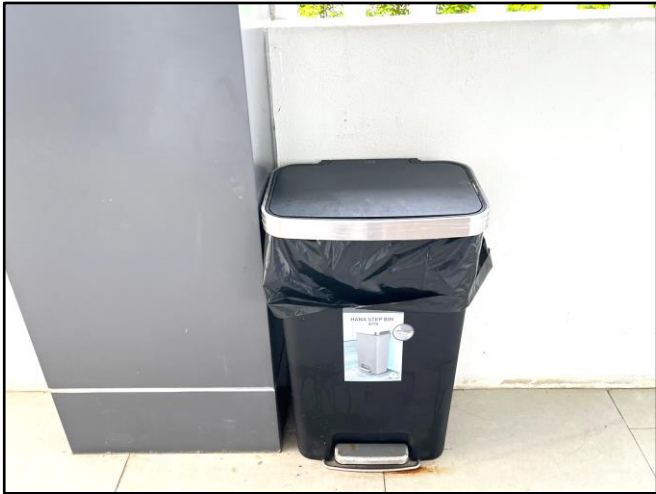
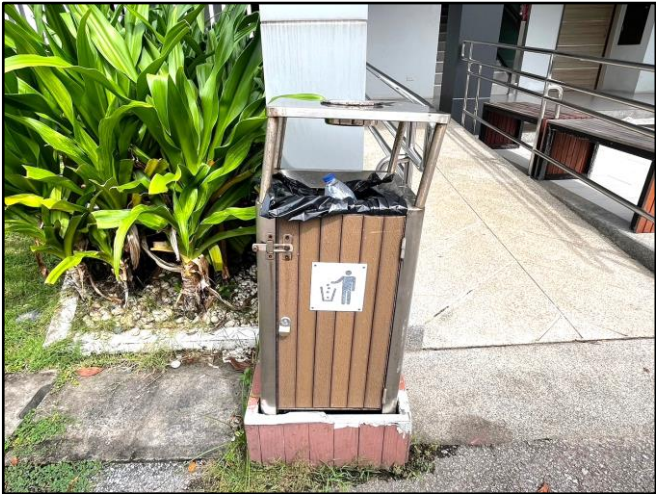
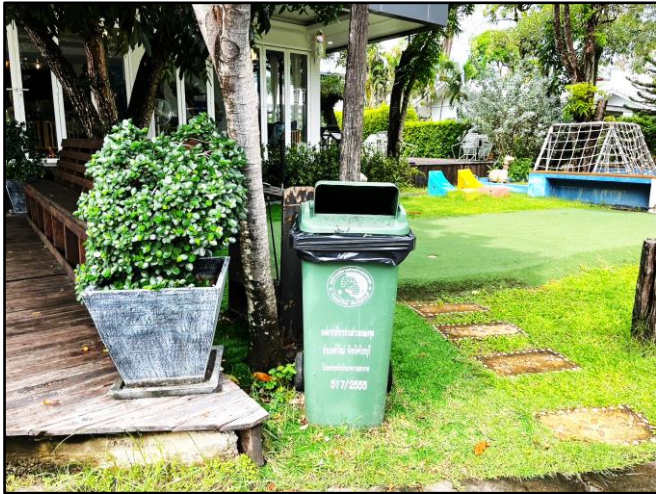
รูปที่ 2.1 (6)	การปฏิบัติตามมาตรการป้องกันและแก้ไขผลกระทบสิ่งแวดล้อม
ที่มา : บริษัท เนเชอรัล โอเปอเรชั่น จำกัด, ธันวาคม 2567

จัดให้มีภาชนะรองรับมูลฝอยภายในโครงการ

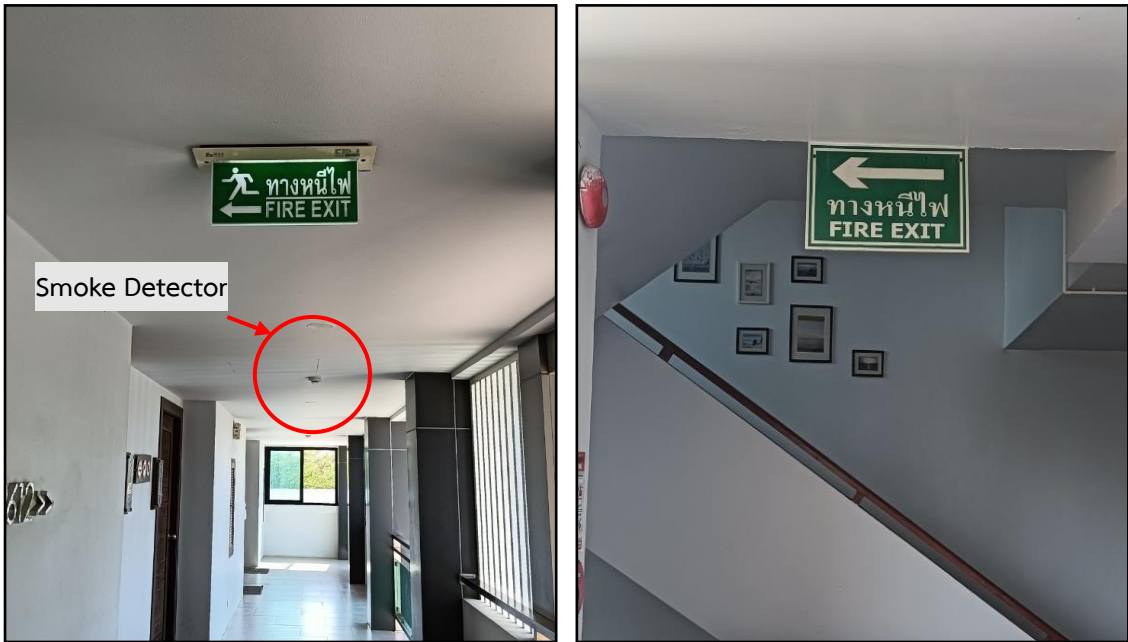
ประตูดุหนีไฟ บันไดหนีไฟ และป้ายบอกทางหนีไฟของโครงการ

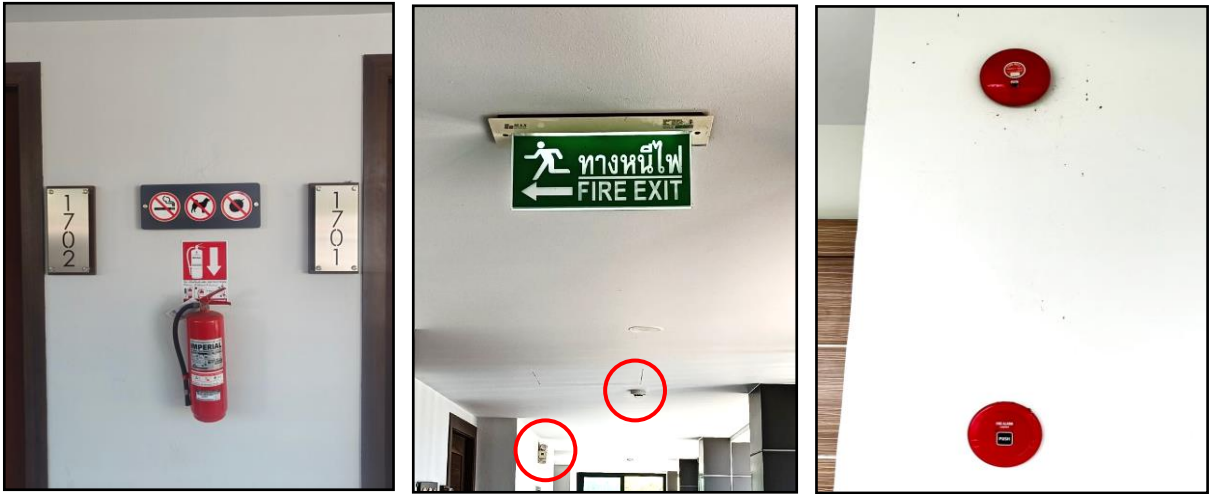
รูปที่ 2.1 (8)	การปฏิบัติตามมาตรการป้องกันและแก้ไขผลกระทบสิ่งแวดล้อม
ที่มา : บริษัท เนเชอรัล โอเปอเรชั่น จำกัด, ธันวาคม 2567

อุปกรณ์ป้องกันอัคคีภัยต่าง ๆ เครื่องตรวจควันไฟส่องสว่างฉุกเฉิน ถังดับเพลิงเคมี

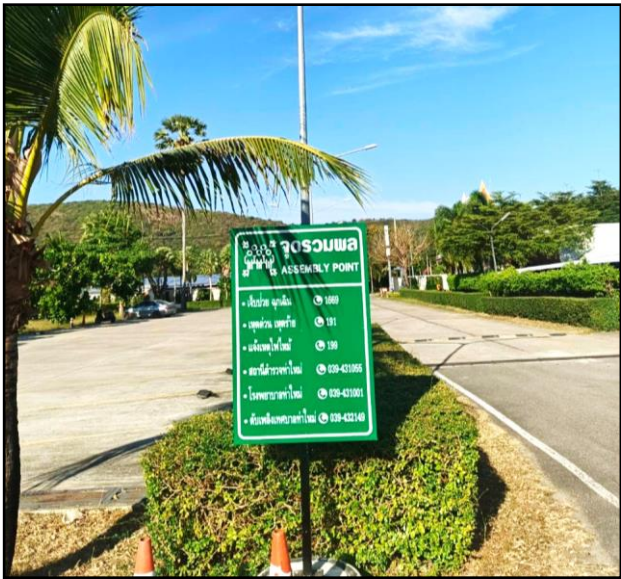
จุดรวมพลของโครงการ

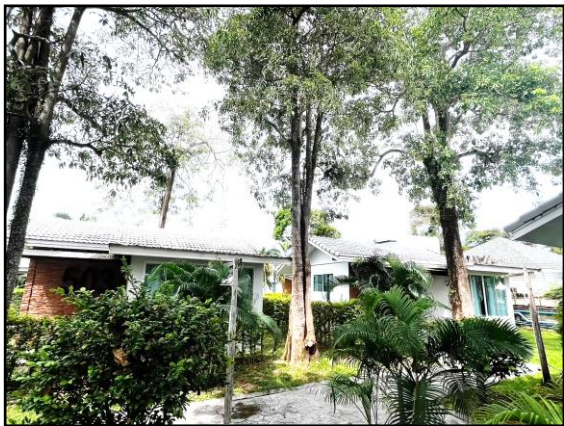
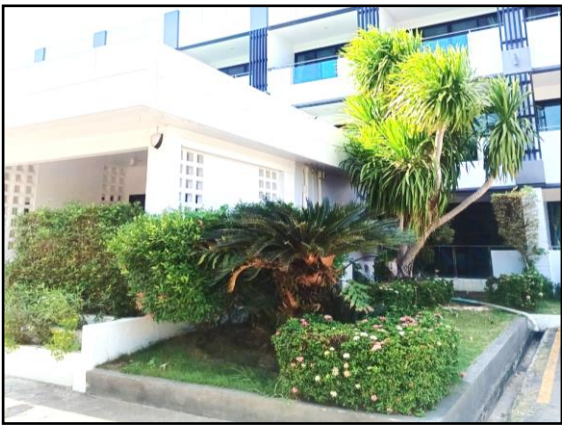
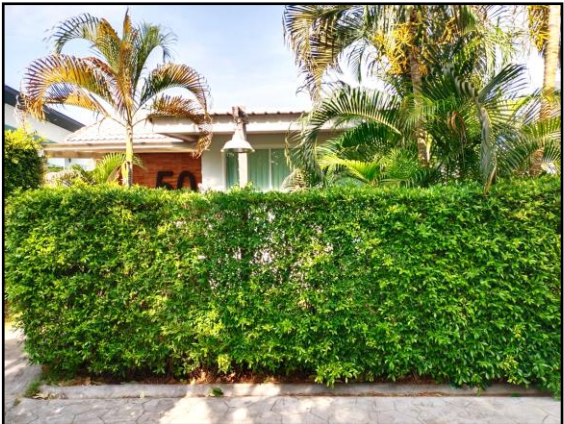
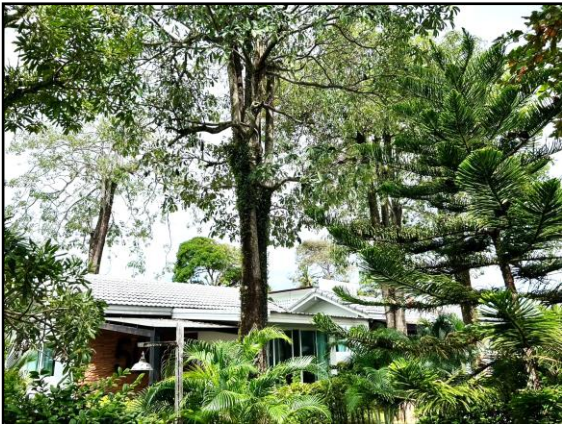
รูปที่ 2.1 (9)	การปฏิบัติตามมาตรการป้องกันและแก้ไขผลกระทบสิ่งแวดล้อม
ที่มา : บริษัท เนเชอรัล โอเปอเรชั่น จำกัด, ธันวาคม 2567

2. จัดภูมิสถาปัตย์ตามทีออกแบบไว้และดูแลต้นไม้ ไม้พุ่มต่าง ๆ และสนามหญ้า ให้มีสภาพแวดล้อมที่ดีอยู่เสมอ	✓			รูปที่ 2-1 (9)	- โครงการจัดภูมิสถาปัตย์และจัดให้มีคนสวนคอยดูแล เพื่อให้ต้นไม้มีความเจริญเติบโตสวยงามอยู่เสมอ

การจัดพื้นที่สีเขียวและการจัดภูมิสถาปัตยกรรมโครงการ
