รายงานผลการปฏิบัติตามมาตรการป้องกัน
และแก้ไขผลกระทบสิ่งแวดล้อม
และมาตรการติดตามตรวจสอบคุณภาพสิ่งแวดล้อม

เดือนกรกฎาคม - ธันวาคม 2567

โครงการโรงแรมเดอะภัทรา พระราม 9

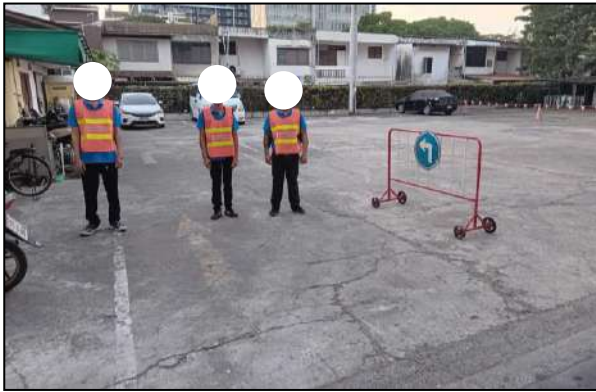
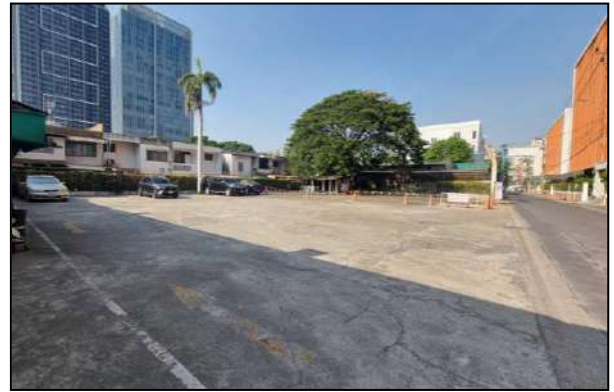
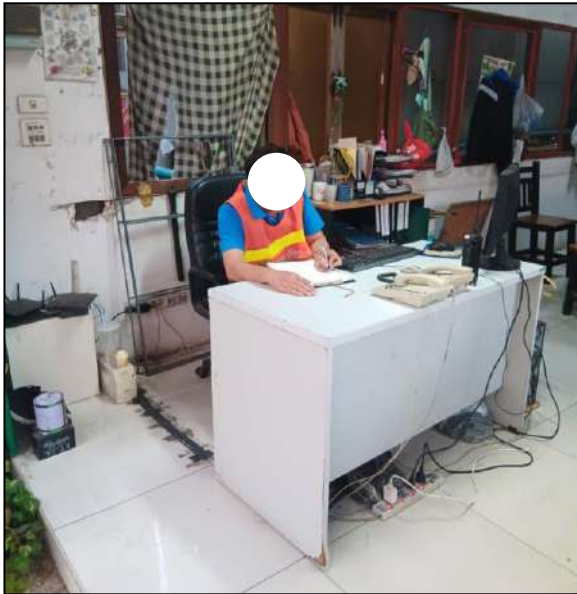
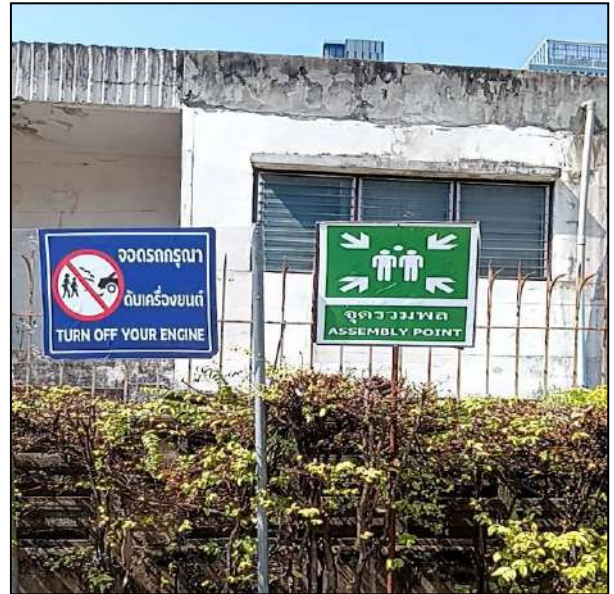
รูปที่ 2-1 เจ้าหน้าที่คอยอำนวยความสะดวกบริเวณลานจอดรถ

- ปฏิบัติตามกฎหมายที่ห้ามติดเครื่องขณะจอดรถในส่วนของที่จอดรถอย่างเคร่งครัด	- บริเวณลานจอดรถของโครงการได้ติดป้ายจอดรถกรุณาดับเครื่องยนต์ และมีเจ้าหน้าที่คอยเตือนไม่ให้มีการติดเครื่องขณะจอดรถ (รูปที่ 2-1)	-

- จัดให้มีเจ้าหน้าที่ควบคุมการปล่อยรถเข้า-ออกจากโครงการโดยเฉพาะช่วงเวลาเร่งด่วนเช้าและเย็น	- โครงการจะมีเจ้าหน้าที่คอยอำนวยความสะดวกบริเวณลานจอดรถ ซึ่งจะคอยควบคุมการปล่อยรถเข้า-ออกจากโครงการโดยเฉพาะช่วงเวลาเร่งด่วนเช้าและเย็น (รูปที่ 2-1)	-

- จัดให้มีเจ้าหน้าที่ประจำพื้นที่จอดรถของโครงการ และทางเข้า-ออกเพื่อควบคุมและอำนวยความสะดวกในการเข้าจอดรถและป้องกันรถติดภายนอกและภายในโครงการ	- บริเวณลานจอดรถของโครงการจะมีเจ้าหน้าที่คอยควบคุมและอำนวยความสะดวกในการเข้าจอดรถ และป้องกันรถติดภายนอกและภายในโครงการ (รูปที่ 2-1)	-

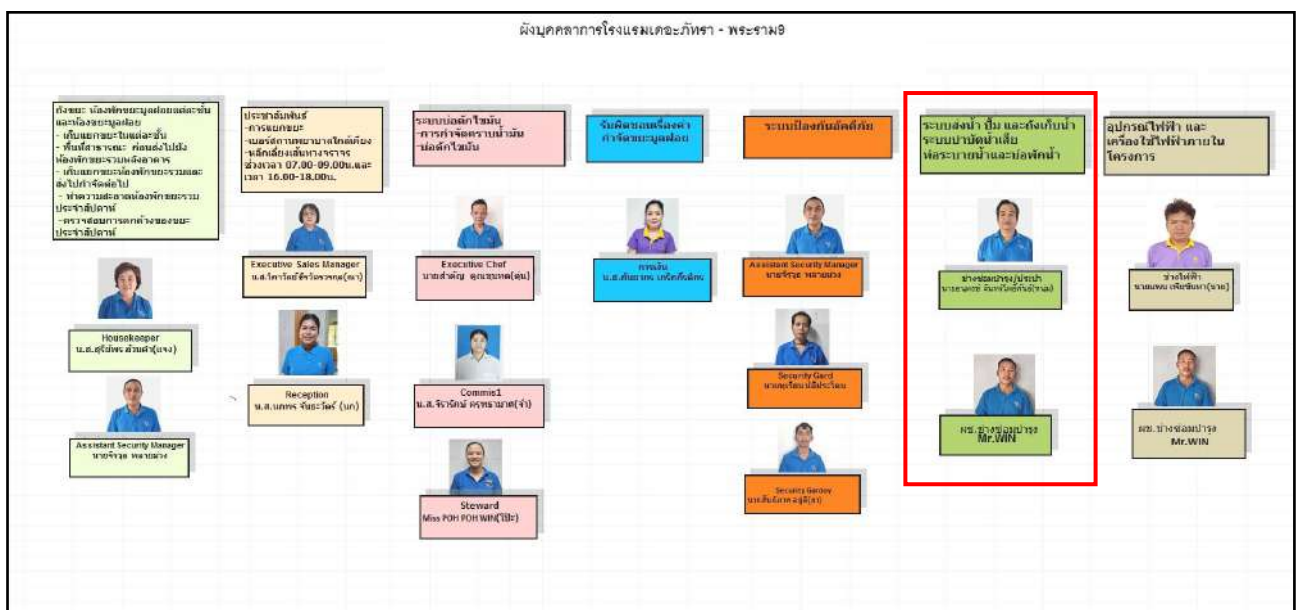
รูปที่ 2-2 ข้างซ่อมบำรุงและผู้ช่วยช่างซ่อมบำรุงดูแลระบบบำบัดน้ำเสีย

- จัดให้มีเจ้าหน้าที่ควบคุมระบบบำบัดน้ำเสียที่มีความรู้และประสบการณ์อย่างน้อย 1 คน	- โครงการจัดให้มีช่างซ่อมบำรุงและผู้ช่วยช่างซ่อมบำรุงคอยควบคุมดูแลระบบบำบัดน้ำเสีย (รูปที่ 2-2)	-

ผลกระทบ/ตัวแปร	มาตรการป้องกันและแก้ไขผลกระทบสิ่งแวดล้อม	รายละเอียดการปฏิบัติ	ปัญหาและแนวทางแก้ไข
2. แหล่งน้ำและคุณภาพน้ำผิวดิน (ต่อ)	- ควบคุมดูแลประสิทธิภาพของระบบบำบัดน้ำเสียของโครงการ ให้ทำงานได้ตามมาตรฐานน้ำทิ้งจากอาคารประเภท ข ก่อนระบายออกนอกโครงการ	- โครงการจัดให้มีช่างซ่อมบำรุงและผู้ช่วยช่างซ่อมบำรุงคอยควบคุมดูแลประสิทธิภาพของระบบบำบัดน้ำเสียของโครงการให้ทำงานได้ตามมาตรฐานน้ำทิ้งจากอาคาร (รูปที่ 2-2)	-

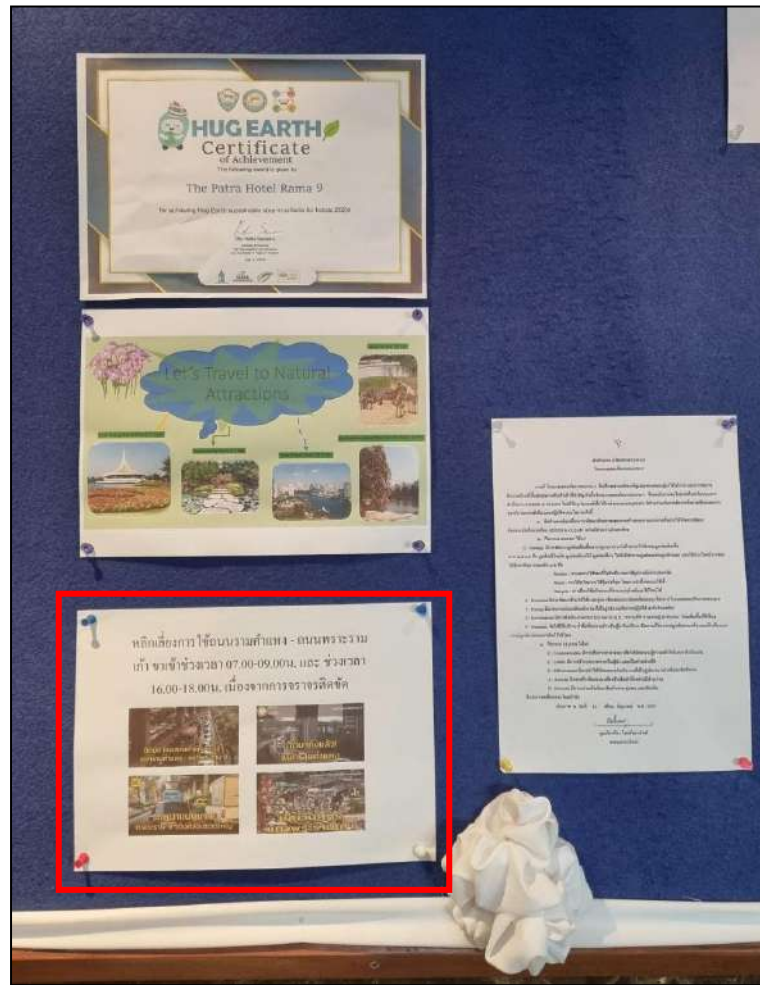
รูปที่ 2-3 เอกสารประชาสัมพันธ์ให้หลีกเลี่ยงการใช้เส้นทางถนนรามคำแหง และถนนพระรามเก้า

- ส่งเสริมให้ผู้พักอาศัยที่มีรถยนต์ส่วนตัวหลีกเลี่ยงการใช้เส้นทางถนนรามคำแหง และถนนพระรามเก้าในช่วงเวลาเร่งด่วน (07.00-09.00 น. และ 16.00-18.00 น.)	- โครงการได้จัดทำเอกสารประชาสัมพันธ์ให้ผู้ใช้บริการหลีกเลี่ยงการใช้เส้นทางถนนรามคำแหง และถนนพระรามเก้าในช่วงเวลา 07.00-09.00 น. และ 16.00-18.00 น. เนื่องจากการจราจรติดขัด (รูปที่ 2-3)	-

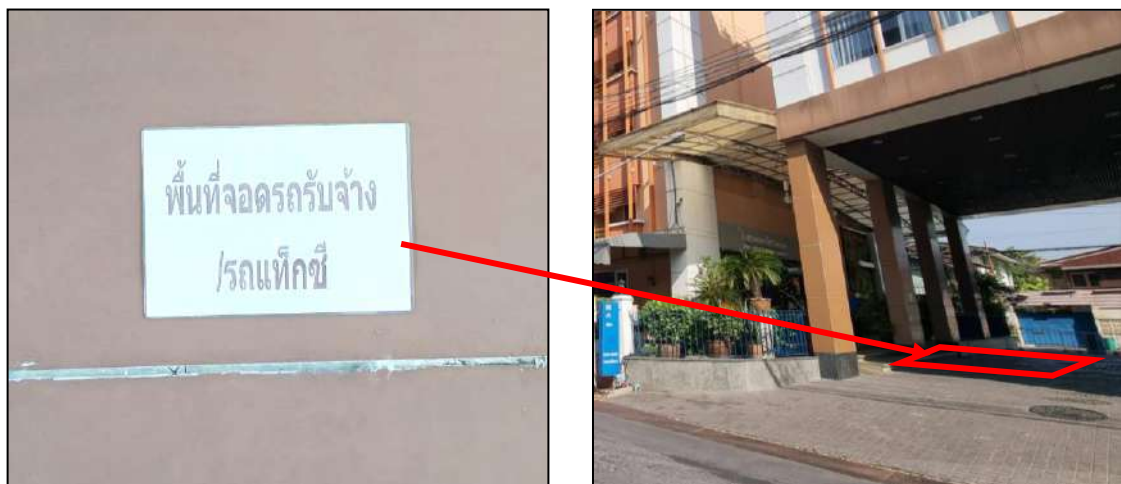
รูปที่ 2-4 พื้นที่จอดรถรับจ้างบริเวณด้านหน้าโครงการ

ผลกระทบ/ตัวแปร	มาตรการป้องกันและแก้ไขผลกระทบสิ่งแวดล้อม	รายละเอียดการปฏิบัติ	ปัญหาและแนวทางแก้ไข
3. การคมนาคมขนส่ง (ต่อ)	- สนับสนุนให้มีการใช้บริการรถจักรยานยนต์รับจ้างแทนการใช้รถยนต์ส่วนตัว โดยอำนวยความสะดวกด้วยการจัดพื้นที่ขนาดประมาณ 15 ตารางเมตร ในการจอดรถรับบริเวณด้านหน้าโครงการ	- โครงการได้จัดพื้นที่จอดรถรับจ้างบริเวณด้านหน้าโครงการ (รูปที่ 2-4)	-

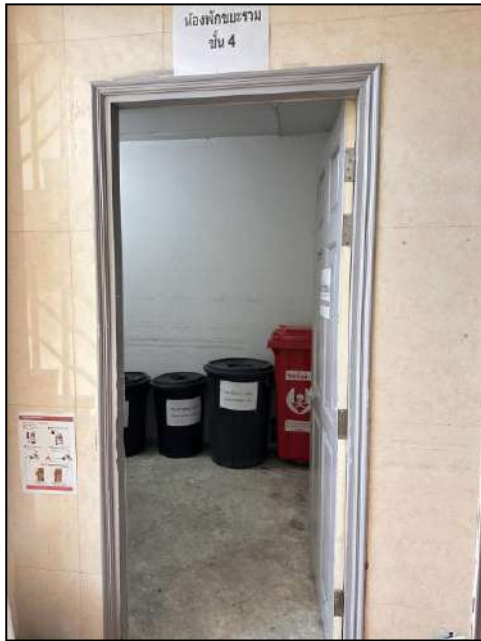
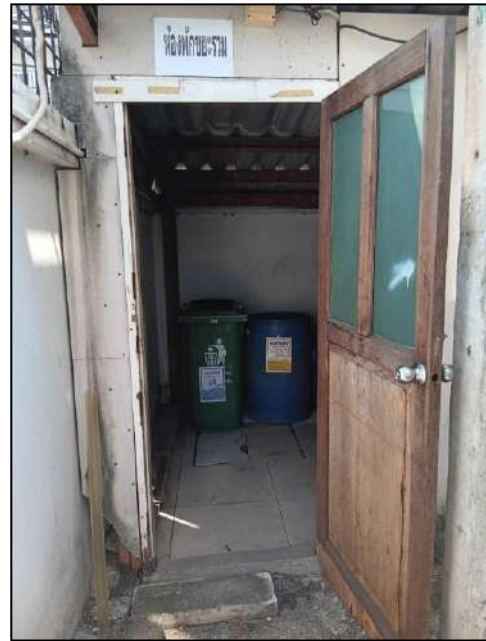
รูปที่ 2-5 ห้องพัสดุฝอยรวมในแต่ละชั้นและห้องพัสดุฝอยรวมด้านหลังของอาคาร

4. การจัดการมูลฝอย	- จัดเตรียมห้องพักมูลฝอยรวมของอาคาร โดยใช้พื้นที่ในห้องพักของปริมาตร 20.8 ลูกบาศก์เมตรในแต่ละชั้นเป็นห้องพักมูลฝอยเพื่อวางภาชนะรองรับมูลฝอย หลังจากนั้น มูลฝอยจะถูกรวบรวมลงไปยังห้องพักมูลฝอยรวมด้านหลังของอาคารขนาด 87.36 ลูกบาศก์เมตร สามารถเก็บมูลฝอยที่เกิดขึ้นจากโครงการได้มากกว่า 3 วัน กรณีไม่มีรถมาเก็บขนมูลฝอย	- โครงการจัดให้มีห้องพักมูลฝอยในแต่ละชั้นของอาคารเพื่อวางภาชนะรองรับมูลฝอยที่มีฝาปิดอย่างมิดชิด โดยแบ่งเป็น ขยะเปียก ขยะแห้ง ขยะรีไซเคิล และขยะอันตราย และมูลฝอยในแต่ละชั้นจะถูกรวบรวมลงไปยังห้องพักมูลฝอยรวมด้านหลังของอาคาร (รูปที่ 2-5)	-

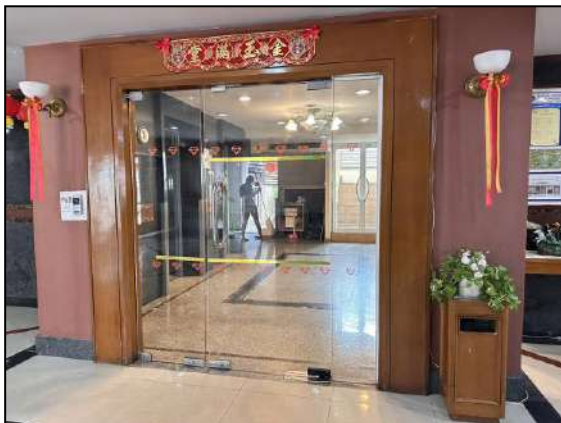
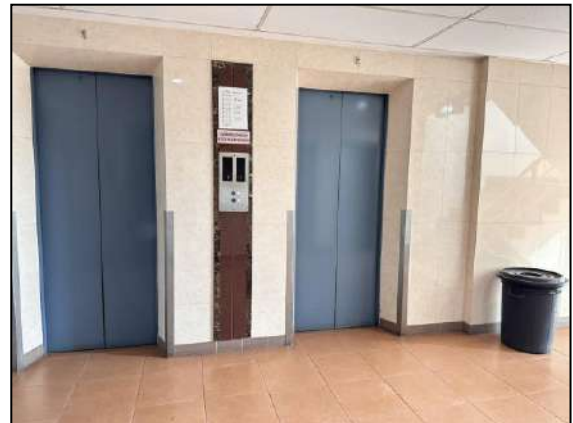
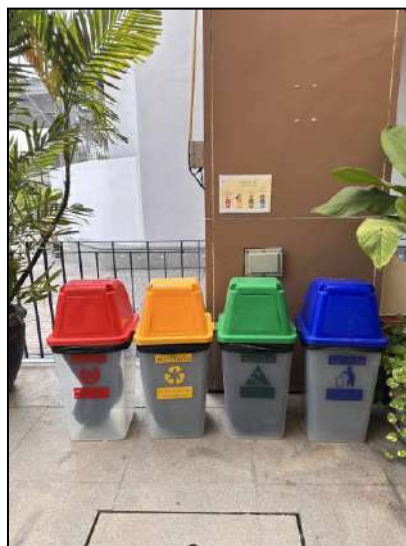
รูปที่ 2-6 ถังรองรับมูลฝอยภายในพื้นที่โครงการ

- จัดเตรียมภาชนะรองรับมูลฝอยที่มีฝาปิดอย่างมิดชิด ทั้งภายในห้องพักมูลฝอยในแต่ละชั้น ห้องพักมูลฝอยรวมด้านล่าง และพื้นที่สาธารณะภายในอาคาร โดยแบ่งประเภทของภาชนะเป็น ขยะเปียก ขยะแห้ง และขยะพิษ โดยติดป้ายบอกประเภทของภาชนะให้ชัดเจน และจัดเตรียมจำนวนภาชนะให้เพียงพอและจัดวางในตำแหน่งที่เหมาะสม	- ภายในห้องพักมูลฝอยในแต่ละชั้น ห้องพักมูลฝอยรวมด้านล่าง และพื้นที่สาธารณะภายในอาคารโครงการได้จัดเตรียมภาชนะรองรับมูลฝอยที่มีฝาปิดอย่างมิดชิด โดยแบ่งเป็น ขยะเปียก ขยะแห้ง ขยะรีไซเคิล และขยะอันตราย โดยติดป้ายบอกประเภทของภาชนะให้ชัดเจน (รูปที่ 2-5 และรูปที่ 2-6)	-

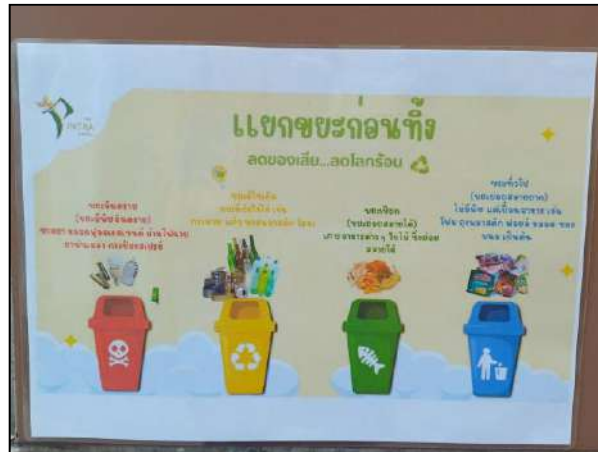
รูปที่ 2-7 ป้ายประชาสัมพันธ์ในการแยกขยะ

- ส่งเสริมและประชาสัมพันธ์ในการแยกประเภทของมูลฝอย โดยแบ่งเป็นขยะเปียก ขยะแห้ง และขยะพิษ และนำส่วนที่สามารถนำกลับไปใช้ประโยชน์ได้แยกออกมา เพื่อลดปริมาณมูลฝอยให้น้อยลง	- มีการติดป้ายประชาสัมพันธ์ในการแยกประเภทมูลฝอย แบ่งเป็น ขยะเปียก ขยะแห้ง ขยะรีไซเคิล และขยะอันตราย (รูปที่ 2-7)	-

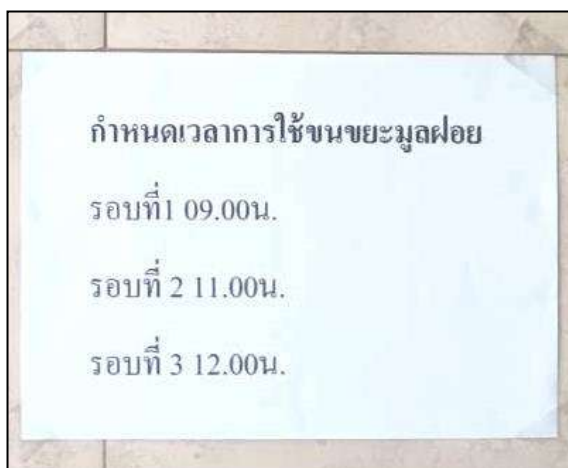
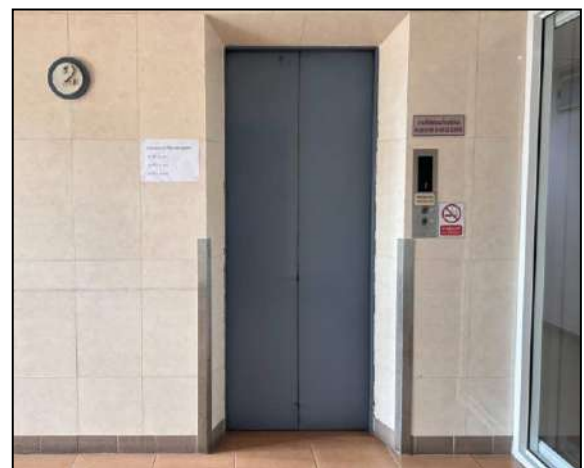
รูปที่ 2-8 กำหนดช่วงเวลาให้ใช้ลิฟต์โดยสารในการขนส่งมูลฝอยลงมายังชั้นล่าง

ผลกระทบ/ตัวแปร	มาตรการป้องกันและแก้ไขผลกระทบสิ่งแวดล้อม	รายละเอียดการปฏิบัติ	ปัญหาและแนวทางแก้ไข
4. การจัดการมูลฝอย (ต่อ)	- จัดเส้นทางเก็บขนมูลฝอยจากห้องพักมูลฝอยในแต่ละชั้นไปยังห้องพักมูลฝอยรวมของโครงการ โดยกำหนดให้ใช้ลิฟท์โดยสาร 3 ช่วงเวลา 09.00-12.00 น. ในการขนส่งมูลฝอยลงมายังชั้นล่างและออกทางประตูท้ายมือด้านที่ติดกับห้องพักมูลฝอยรวม	- โครงการได้กำหนดช่วงเวลาให้ใช้ลิฟท์ขนของในการขนส่งมูลฝอยลงมายังชั้นล่างในช่วงเวลา 09.00-12.00 น. (รูปที่ 2-8)	-

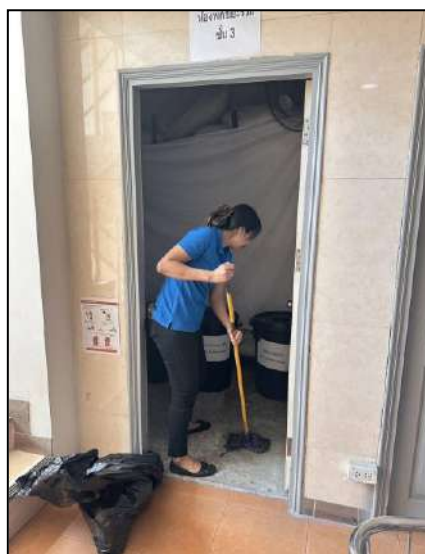
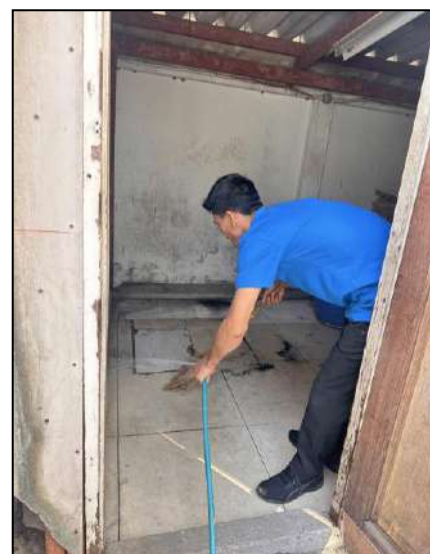
รูปที่ 2-9 พนักงานทำความสะอาดห้องพักรวมในแต่ละชั้น และห้องพักรวมของอาคาร

- ทำความสะอาดห้องพักมูลฝอยทั้งห้องพักมูลฝอยในแต่ละชั้นและห้องพักมูลฝอยรวมของอาคาร อย่างน้อย 2 ครั้ง/เดือน และระบายน้ำเสียผ่านระบบท่อเข้าสู่ระบบบำบัดน้ำเสียของโครงการ	- โครงการจัดให้มีพนักงานคอยทำความสะอาดห้องพักมูลฝอยในแต่ละชั้น และห้องพักมูลฝอยรวมของอาคาร ซึ่งน้ำเสียที่เกิดขึ้นจะผ่านระบบท่อเข้าสู่ระบบบำบัดน้ำเสียของโครงการ (รูปที่ 2-9)	-

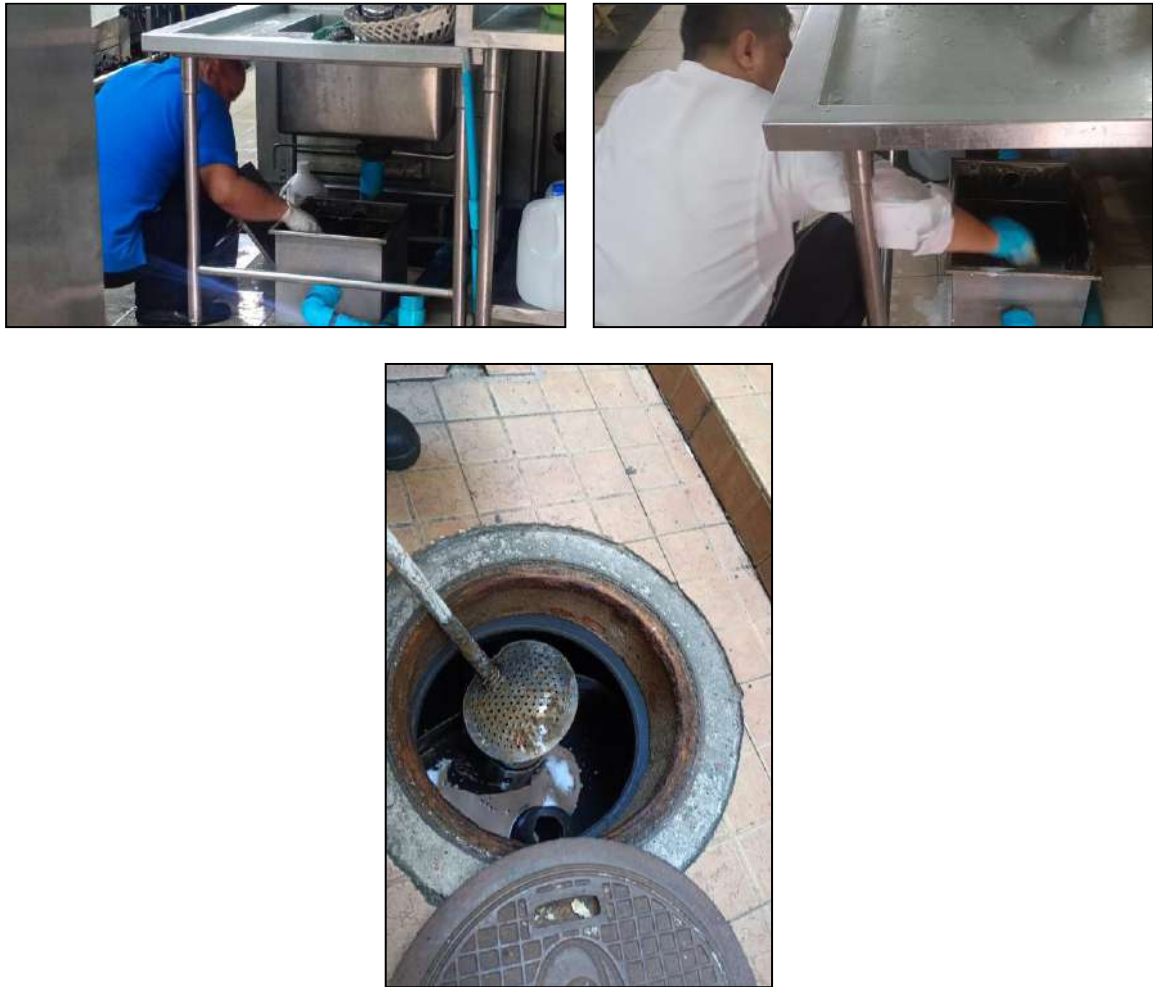
รูปที่ 2-10 การดูแล บำรุงรักษา และสูบตะกอนออกจากระบบบำบัดน้ำเสีย

2. แหล่งน้ำและคุณภาพน้ำผิวดิน	- ระบบบำบัดน้ำเสียของโครงการต้องมีความสามารถในการบำบัดน้ำเสียไม่น้อยกว่า 68.04 ลบ.ม./วัน	- โครงการจัดให้มีระบบบำบัดน้ำเสียจำนวน 2 ชุด ซึ่งสามารถรองรับปริมาณน้ำเสียที่เกิดขึ้นได้อย่างเพียงพอ (รูปที่ 2-10)	-

5. การบำบัดน้ำเสีย	- หมั่นตรวจสอบ ดูแล และบำรุงรักษาระบบบำบัดน้ำเสียให้มีประสิทธิภาพสูงสุดอยู่เสมอ	- โครงการมีเจ้าหน้าที่คอยตรวจสอบ ดูแล และบำรุงรักษาระบบบำบัดน้ำเสียให้มีประสิทธิภาพเป็นประจำ (รูปที่ 2-10 และภาคผนวก 8)	-

ผลกระทบ/ตัวแปร	มาตรการป้องกันและแก้ไขผลกระทบสิ่งแวดล้อม	รายละเอียดการปฏิบัติ	ปัญหาและแนวทางแก้ไข
5. การบำบัดน้ำเสีย (ต่อ)	- หมั่นสูบน้ำออกจากระบบบำบัดน้ำเสียเป็นประจำทุกๆ 15 วัน	- โครงการมีการสูบน้ำออกจากระบบบำบัดน้ำเสียเป็นประจำ (รูปที่ 2-10)	-

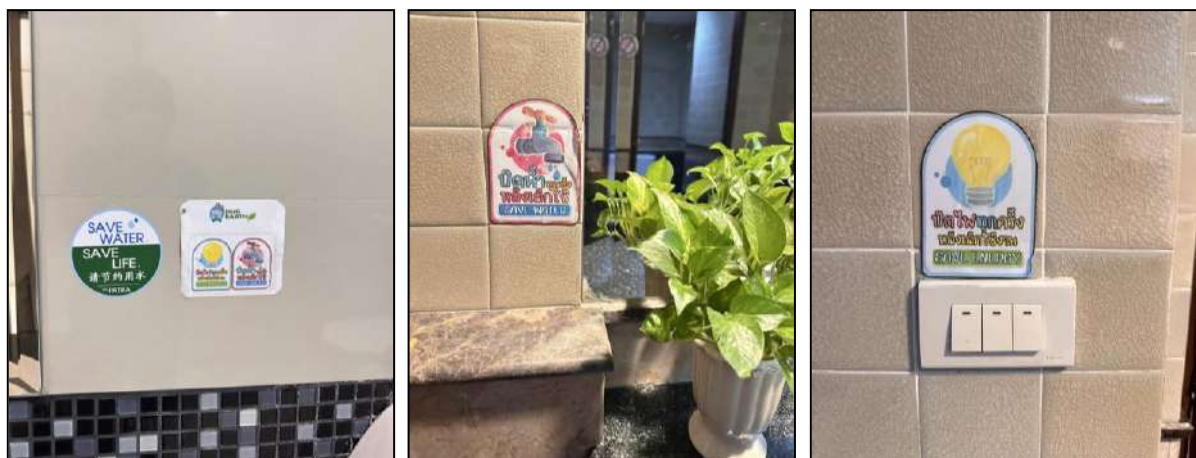
รูปที่ 2-11 ป้ายรณรงค์การใช้น้ำและไฟอย่างประหยัด

6. การใช้น้ำ	- ส่งเสริมและประชาสัมพันธ์การประหยัดน้ำ ทั้งผู้พักอาศัยและพนักงานของโครงการ	- โครงการมีป้ายประชาสัมพันธ์ณรงค์การใช้น้ำอย่างประหยัดให้ผู้ใช้บริการและพนักงานของโครงการ (รูปที่ 2-11)	-

7. การใช้ไฟฟ้า	- ส่งเสริมและประชาสัมพันธ์การประหยัดพลังงาน เช่น การปิดไฟหลังจากห้อง การถอดปลั๊กเครื่องใช้ไฟฟ้าหลังการใช้งาน และการใช้เครื่องใช้ไฟฟ้าแบบประหยัดพลังงาน เป็นต้น	- โครงการมีป้ายประชาสัมพันธ์ณรงค์การประหยัดพลังงาน (รูปที่ 2-11)	-

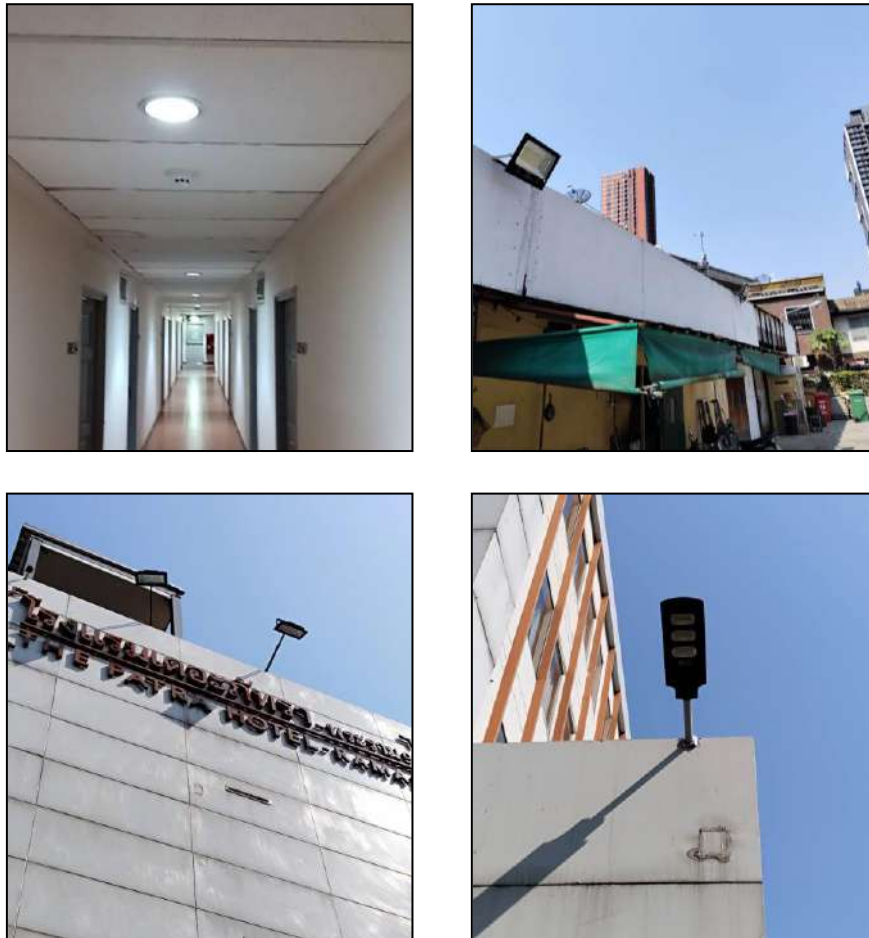
รูปที่ 2-12 การใช้หลอดไฟ LED และโซลาร์เซลล์

- กำหนดให้ใช้หลอดไฟฟ้าภายในอาคารเป็นแบบประหยัดพลังงาน	- การเลือกใช้หลอดไฟฟ้าภายในอาคาร โครงการจะพิจารณาเลือกใช้เป็นแบบประหยัดพลังงาน เช่น การเลือกใช้หลอดไฟ LED และ โซล่าเซลล์ (รูปที่ 2-12)	-

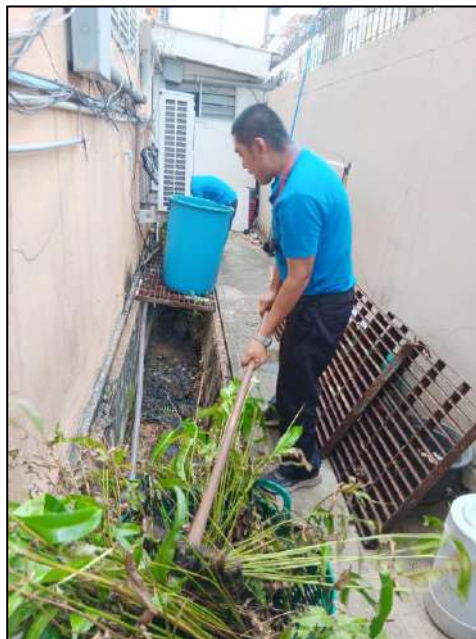
รูปที่ 2-13 การลอกท่อระบายน้ำรอบโครงการ

8. การระบายน้ำและป้องกันน้ำท่วม	- ตรวจสอบสิ่งอุดตันหรือกีดขวางทางไหลของน้ำในท่อระบายน้ำของโครงการ ถ้ามีการสะสมตัวของเศษดิน ตะกอนต่างๆ ในท่อระบายน้ำมาก ควรลอกออกจากท่อระบายน้ำ	- ในช่วงเดือนกรกฎาคม-ธันวาคม 2567 โครงการได้ทำการลอกท่อระบายน้ำรอบโครงการ (รูปที่ 2-13)	-

- ตรวจสอบท่อระบายน้ำฝนและบ่อพักน้ำของโครงการ รวมทั้งบ่อพักน้ำสาธารณะหน้าโครงการ ว่ามีประสิทธิภาพการระบายน้ำได้เพียงพอตามที่ออกแบบหรือไม่ และถ้าพบปัญหาด้านการระบายน้ำควรรีบดำเนินการปรับปรุงแก้ไข โดยเฉพาะช่วงก่อนถึงฤดูฝนให้ทำการตัดขยะและดินตะกอนที่ตกค้างออกให้หมด	- ในช่วงเดือนกรกฎาคม-ธันวาคม 2567 โครงการได้ทำการลอกท่อระบายน้ำรอบโครงการ (รูปที่ 2-13)	-

3. การระบายน้ำ	<ul style="list-style-type: none"> ● ท่อระบายน้ำและบ่อพักน้ำ - เศษขยะ ตะกอนดิน สิ่งอุดตันหรือกีดขวางทางระบายน้ำ 	- เป็นประจำทุกๆ 6 เดือน	- ในช่วงเดือนกรกฎาคม-ธันวาคม 2567 โครงการได้ทำการลอกท่อระบายน้ำรอบโครงการ (รูปที่ 2-13)	-

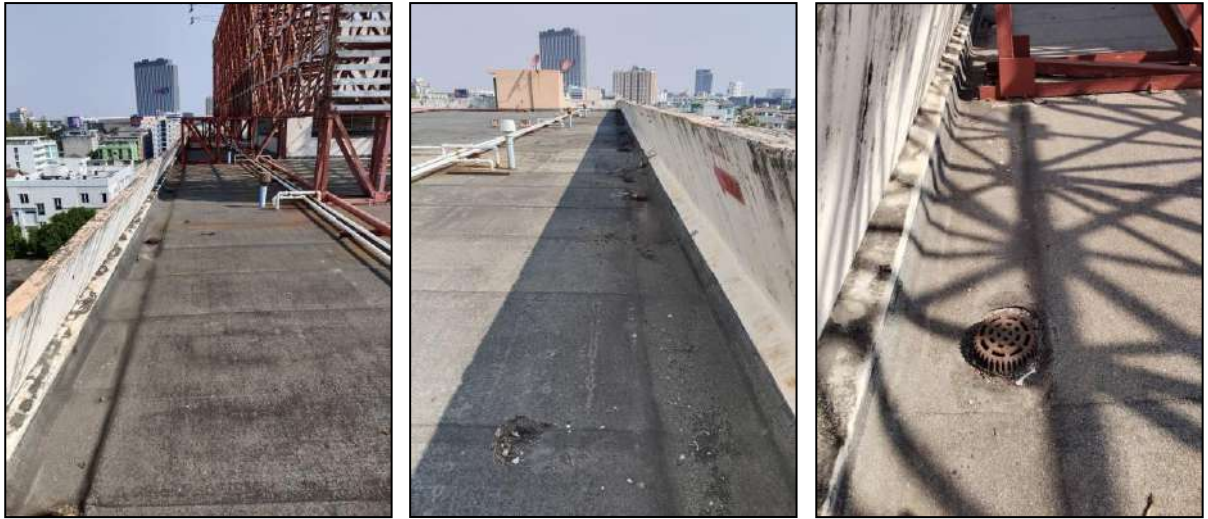
รูปที่ 2-14 รางระบายน้ำรอบอาคารบริเวณชั้นดาดฟ้า

- จัดเตรียมพื้นที่กักเก็บน้ำฝนส่วนเกินปริมาตรความจุ 156.373 ลบ.ม. บริเวณชั้นดาดฟ้า เส้นท่อระบายน้ำ และบ่อพัก เพื่อลดอัตราการระบายน้ำออกจากพื้นที่โครงการ	- บริเวณชั้นดาดฟ้าของโครงการจะมีรางระบายน้ำรอบอาคารเพื่อรองรับน้ำฝนและระบายลงสู่เส้นท่อระบายน้ำไปยังบ่อพัก (รูปที่ 2-14)	-

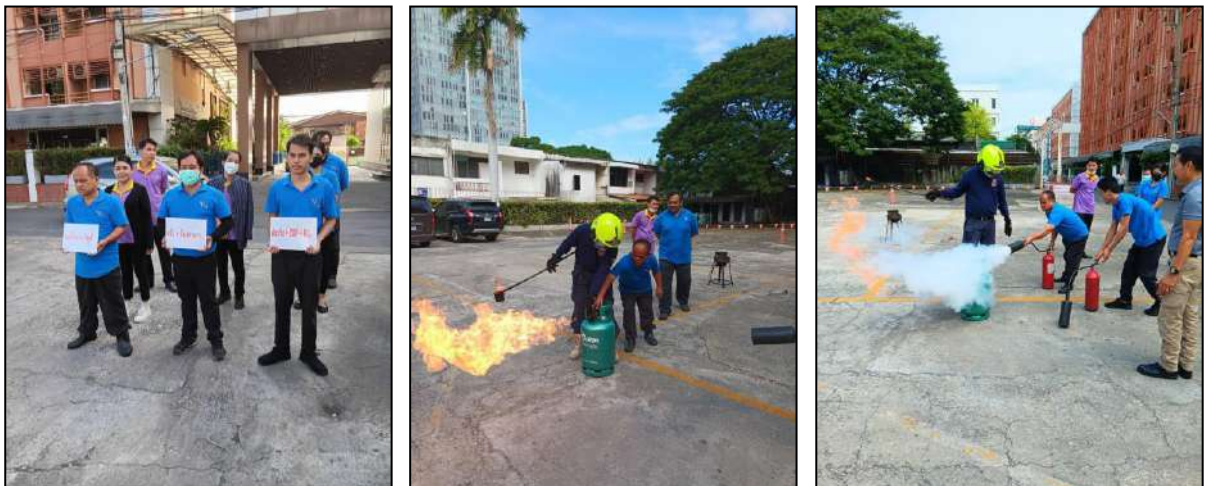
รูปที่ 2-15 การฝึกซ้อมดับเพลิงและอพยพหนีไฟ

ผลกระทบ/ตัวแปร	มาตรการป้องกันและแก้ไขผลกระทบสิ่งแวดล้อม	รายละเอียดการปฏิบัติ	ปัญหาและแนวทางแก้ไข
9. การป้องกันบรรเทา สาธารณภัย	- จัดเตรียมแผนปฏิบัติการฝึกซ้อมและฝึกอบรมพนักงานเพื่อจัด ซ้อมแผนป้องกันและระงับอัคคีภัย และการใช้เครื่องมือดับเพลิง โดยจัดให้มีการฝึกซ้อมทุกๆ 6 เดือน หรืออย่างน้อยปีละ 1 ครั้ง	- โครงการจัดให้มีการฝึกซ้อมดับเพลิงและ ฝึกซ้อมอพยพหนีไฟเป็นประจำทุกปี โดยเมื่อ ปี 2567 ได้ทำการฝึกซ้อมดับเพลิงและอพยพ หนีไฟ เมื่อวันที่ 16 ธันวาคม 2567 มีจำนวน ผู้เข้าร่วมฝึกซ้อมทั้งหมด 34 คน (รูปที่ 2-15 และภาคผนวก 13)	-

คุณภาพสิ่งแวดล้อม	มาตรการติดตามตรวจสอบคุณภาพสิ่งแวดล้อม	ความถี่	การดำเนินการ	ข้อเสนอแนะ/แนวทางแก้ไข
6. ระบบป้องกันอัคคีภัย	<ul style="list-style-type: none"> ● ระบบสัญญาณแจ้งเหตุเพลิงไหม้ <ul style="list-style-type: none"> - สภาพพร้อมใช้งาน ● ระบบจ่ายไฟสำรอง <ul style="list-style-type: none"> - แบตเตอรี่สำรองที่พร้อมใช้งานตลอดเวลา ● ป้ายและเครื่องหมายแสดงทางหนีไฟและแผนผังเส้นทางหนีไฟ <ul style="list-style-type: none"> - สภาพทั่วไปและการมองเห็นที่ชัดเจน ● อุปกรณ์ดับเพลิง <ul style="list-style-type: none"> - ตู้หัวฉีดน้ำดับเพลิง : สภาพพร้อมใช้งาน ไม่มีสิ่งกีดขวาง - ถังดับเพลิงเคมีชนิดมือถือ : สภาพพร้อมใช้งาน อายุการใช้งาน ระดับน้ำในถัง - ถังเก็บน้ำดับเพลิง : ระดับน้ำในถัง - เครื่องสูบน้ำดับเพลิง : สภาพพร้อมใช้งาน ● บันไดหนีไฟและเส้นทางหนีไฟ <ul style="list-style-type: none"> - สภาพพร้อมใช้งาน ไม่มีสิ่งกีดขวาง 	<ul style="list-style-type: none"> - เป็นประจำทุกๆ เดือน - เป็นประจำทุกๆ 3 เดือน - เป็นประจำทุกๆ 6 เดือน - เป็นประจำทุกๆ เดือน - เป็นประจำทุกๆ 3 เดือน - เป็นประจำทุกๆ เดือน - เป็นประจำทุกๆ 3 เดือน - เป็นประจำทุกๆ เดือน 	<ul style="list-style-type: none"> - โครงการได้จัดให้มีเจ้าหน้าที่รับผิดชอบในการตรวจสอบอุปกรณ์เตือนและป้องกันเพลิงไหม้ให้มีสภาพการใช้งานได้ดีอยู่เสมอ (ภาคผนวก 12) รวมทั้งมีการฝึกซ้อมดับเพลิงและฝึกซ้อมอพยพหนีไฟเป็นประจำทุกปี โดยเมื่อปี 2567 ได้ทำการฝึกซ้อมดับเพลิงและอพยพหนีไฟ เมื่อวันที่ 16 ธันวาคม 2567 มีจำนวนผู้เข้าร่วมฝึกซ้อมทั้งหมด 34 คน (รูปที่ 2-15 และภาคผนวก 13) 	-

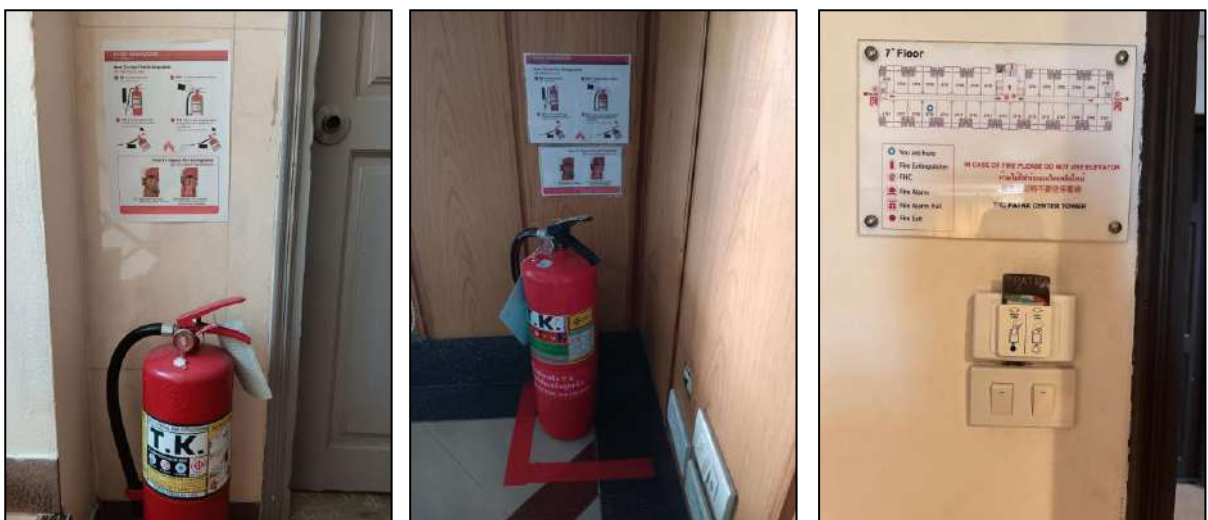
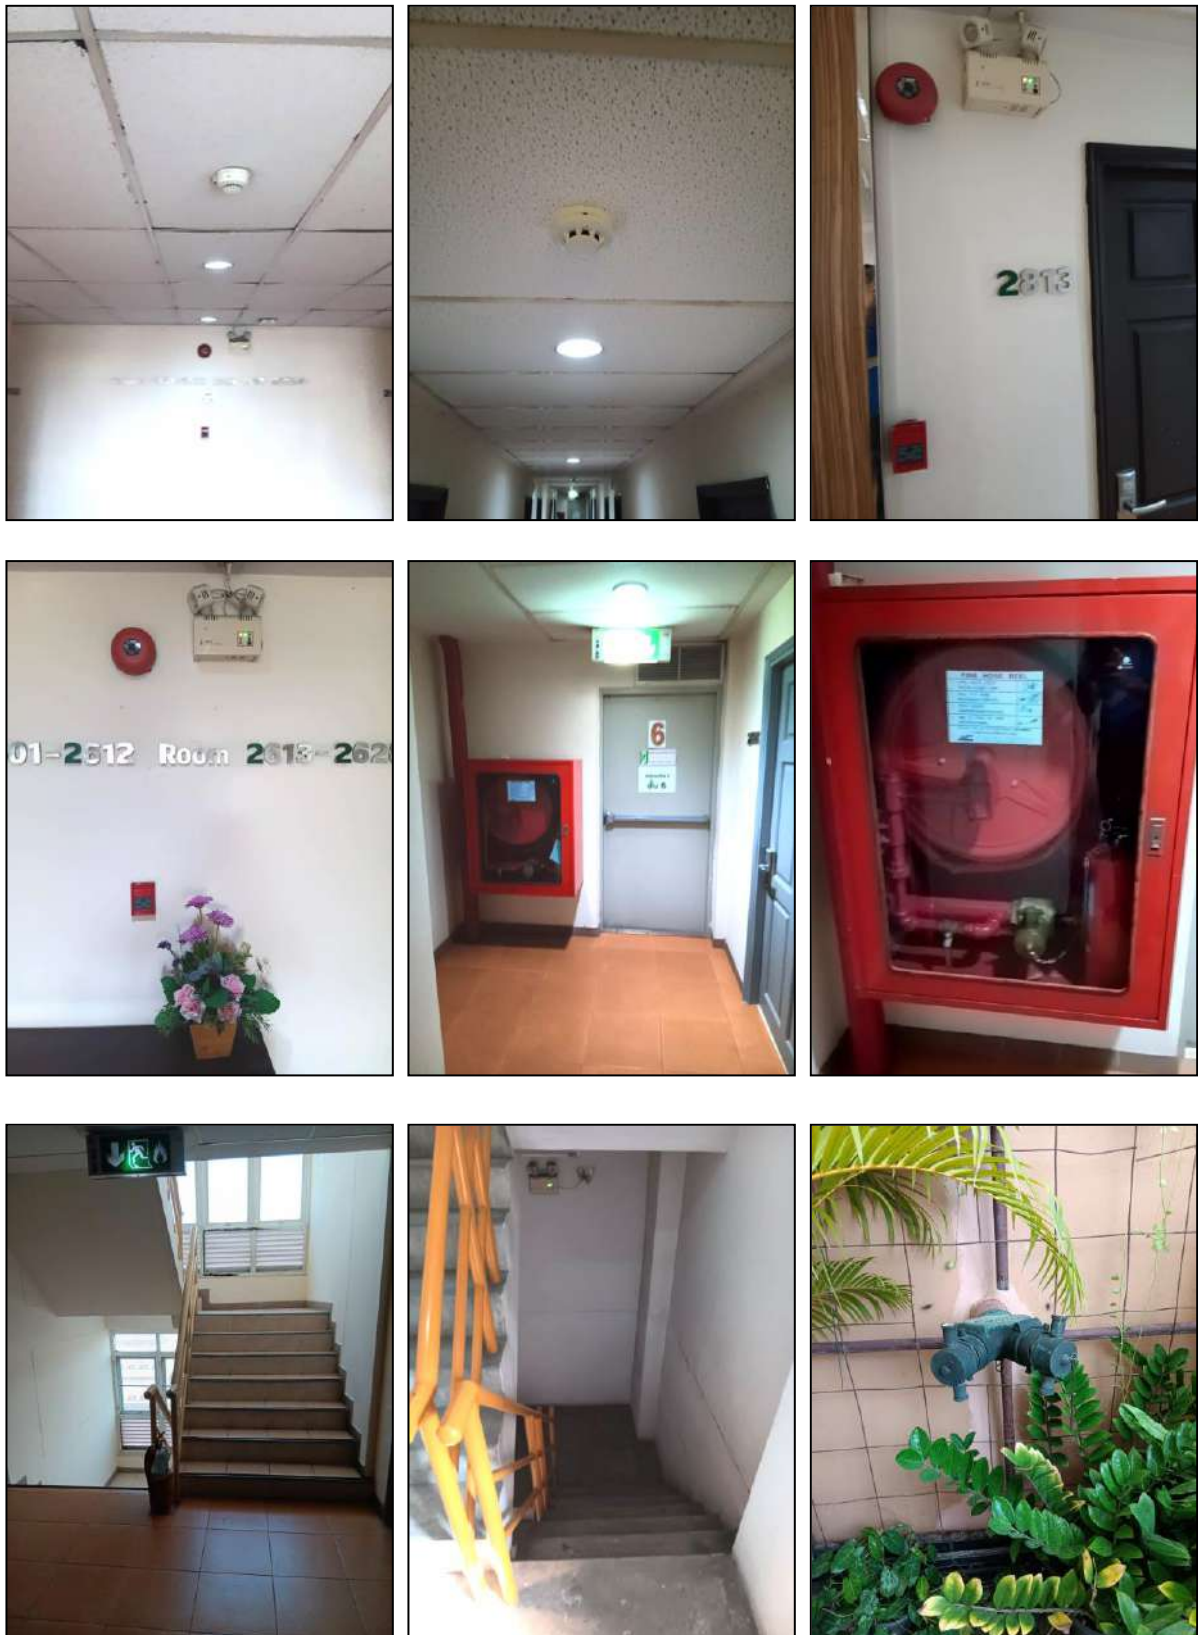
รูปที่ 2-16 อุปกรณ์ป้องกันอัคคีภัย ป้ายแนะนำการใช้อุปกรณ์ ไฟฉุกเฉิน และบันไดหนีไฟ

- การออกแบบและติดตั้งระบบสัญญาณแจ้งเหตุเพลิงไหม้ ระบบ ผจญเพลิง ทางหนีไฟ ที่สอดคล้องกับกฎกระทรวงฉบับที่ 33 (2535) กฎกระทรวงฉบับที่ 50 (2540) และมาตรฐานต่างๆ ตาม รายละเอียดในบทที่ 2	- โครงการจัดให้มีและติดตั้งระบบสัญญาณแจ้ง เหตุเพลิงไหม้ ระบบผจญเพลิง ทางหนีไฟ ได้แก่ อุปกรณ์แจ้งเหตุแบบกริ่งสัญญาณแบบใช้มือ เครื่องตรวจจับควันและความร้อน ตู้หัวฉีด ดับเพลิง บันไดหนีไฟเป็นคอนกรีตเสริมเหล็ก ป้ายบอกทางหนีไฟ และป้ายบอกตำแหน่งจุด ที่อยู่อุปกรณ์ดับเพลิง (รูปที่ 2-16)	-

ผลกระทบ/ตัวแปร	มาตรการป้องกันและแก้ไขผลกระทบสิ่งแวดล้อม	รายละเอียดการปฏิบัติ	ปัญหาและแนวทางแก้ไข
9. การป้องกันบรรเทา สาธารณภัย (ต่อ)	- ประชาสัมพันธ์ให้ความรู้แก่ผู้พักอาศัย และพนักงานโครงการ ทราบวิธีการปฏิบัติตนเมื่อเกิดไฟไหม้ และการใช้อุปกรณ์ดับเพลิง โดยจัดให้มีคู่มือฉุกเฉิน และติดตั้งแผนผังอาคารแสดงตำแหน่งทาง หนีไฟ และอุปกรณ์ดับเพลิงประจำบริเวณโถงลิฟท์ของทุกชั้น	- โครงการจัดให้มีคู่มือฉุกเฉิน และติดตั้ง แผนผังอาคารแสดงตำแหน่งทางหนีไฟ ป้าย แนะนำการใช้อุปกรณ์และอุปกรณ์ดับเพลิง ทุกชั้น (รูปที่ 2-16 และภาคผนวก 3)	-

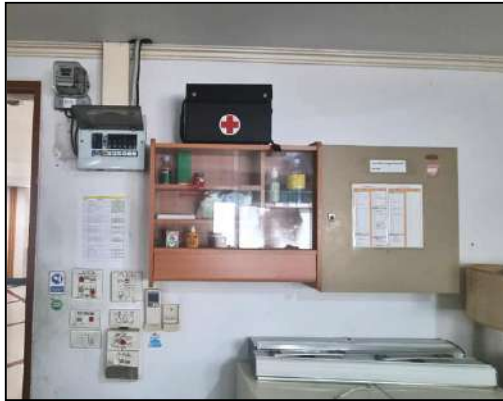
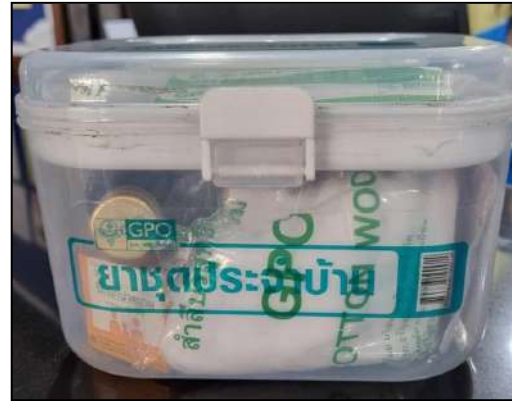
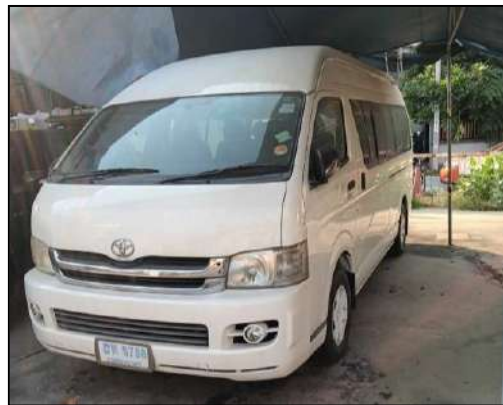
รูปที่ 2-17 อุปกรณ์ปฐมพยาบาลเบื้องต้น

10. การสาธารณสุข	- มาตรการในการจัดการระบบสาธารณสุขปโภค สุขาภิบาล และ อนามัยสิ่งแวดล้อม ได้แก่ <ul style="list-style-type: none"> จัดเตรียมระบบการปฐมพยาบาล และอุปกรณ์ต่างๆ ที่ จำเป็นเบื้องต้น รวมทั้งพาหนะสำรองในกรณีฉุกเฉินที่ต้อง นำส่งสถานพยาบาล ประสานงานกับสถานบริการทางสาธารณสุขทั้งรัฐ และ เอกชนในบริเวณใกล้เคียงเพื่อสำรองยามฉุกเฉิน 	- โครงการได้เตรียมอุปกรณ์ปฐมพยาบาล ที่ จำเป็นเบื้องต้น และพาหนะสำรองในกรณี ฉุกเฉินที่ต้องนำส่งสถานพยาบาล รวมทั้ง ประสานงานกับสถานบริการทางสาธารณสุข บริเวณใกล้เคียง (รูปที่ 2-17)	-
