# ผลการปฏิบัติตามมาตรการป้องกันและแก้ไขผลกระทบสิ่งแวดล้อม

การดำเนินการโครงการ JW STATION@RAMINTRA จะก่อให้เกิดผลกระทบทั้งทางด้านบวกและด้านลบต่อทรัพยากรสิ่งแวดล้อม จำเป็นต้องมีมาตรการในการป้องกันและแก้ไขผลกระทบสิ่งแวดล้อม โดยมีการกำหนดจากการใช้ข้อมูลของการประเมินผลกระทบสิ่งแวดล้อมที่อาจเกิดขึ้นจากโครงการต่อทรัพยากรสิ่งแวดล้อมทั้งระยะก่อสร้างและระยะดำเนินการ ซึ่งมาตรการที่กำหนดขึ้นจะช่วยบรรเทาหรือลดระดับความรุนแรงของผลกระทบที่อาจเกิดขึ้นดังกล่าว การกำหนดมาตรการต้องอยู่ภายใต้เงื่อนไขที่สามารถปฏิบัติได้จริง เพื่อเป็นแนวทางในการแก้ไขและลดความรุนแรงของผลกระทบให้อยู่ในระดับที่ยอมรับได้

นิติบุคคลอาคารชุด เจดบลิว สเตชั่น แอท รามอินทรา ได้มอบหมายให้ บริษัท ซี เรด คอร์ปอเรชั่น จำกัด ดำเนินการติดตามตรวจสอบ ให้คำแนะนำ รวบรวมเอกสารและภาพถ่ายประกอบ เพื่อจัดทำรายงานผลการปฏิบัติตามมาตรการป้องกันและแก้ไขผลกระทบสิ่งแวดล้อม โครงการ JW STATION@RAMINTRA (ระยะดำเนินการ) ช่วงเดือนกรกฎาคม - ธันวาคม 2567 ตามที่กำหนดไว้ในรายงานการวิเคราะห์ผลกระทบสิ่งแวดล้อม ในประเด็นดังนี้

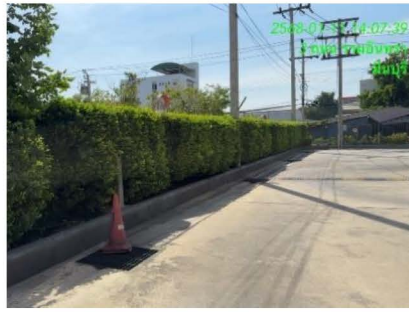
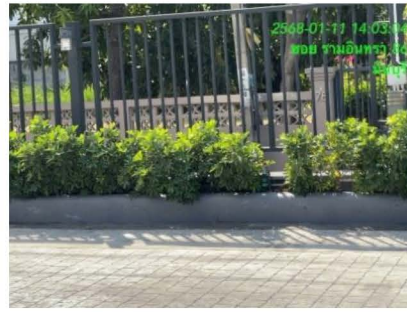
ภาพที่ 2-1 รั้วรอบพื้นที่โครงการ

1.1 ลักษณะภูมิประเทศ	1) จัดให้มีรั้วรอบพื้นที่โครงการเพื่อกันขอบเขตพื้นที่อย่างชัดเจน	✓	โครงการได้สร้างรั้วรอบพื้นที่โครงการเพื่อกันขอบเขตพื้นที่ไว้ อย่างชัดเจน	ภาพที่ 2-1

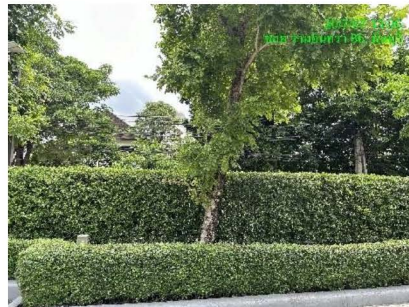
ภาพที่ 2-2 ต้นไม้ภายในโครงการและตลอดแนวเขตที่ดิน

2) จัดให้มีการปลูกไม้ยืนต้น ไม้พุ่ม ไม้คลุมดิน ภายในโครงการ โดยเฉพาะบริเวณแนวเขตที่ดินเพื่อให้พืชช่วยยึดหน้าดิน	✓	โครงการมีการปลูกต้นไม้ภายในโครงการ และตลอดแนวเขต ที่ดิน	ภาพที่ 2-2

5. ปลุกไม่ยีสต์ได้แก่ อินทิลน้ำ แคนา มะฮอกกานี และโอศกอินเดีย เป็นต้น ซึ่งต้นไม้นี้ดักกล่าวเป็นแนวกันชนช่วยลดระดับเสียงจากโครงการอีกทางหนึ่ง	✓	โครงการได้ปลุกไม่ยีสต์เป็นแนวกันชนช่วยลดระดับเสียง	ภาพที่ 2-2

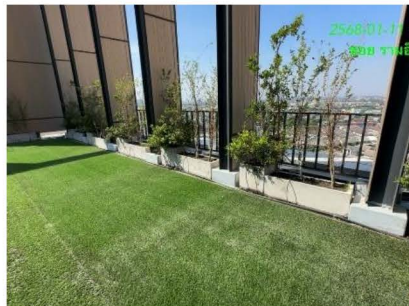
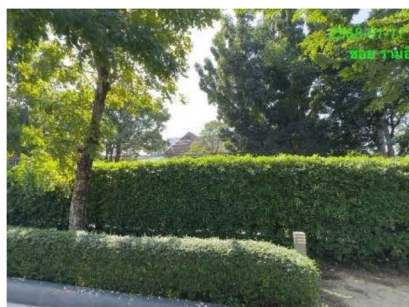
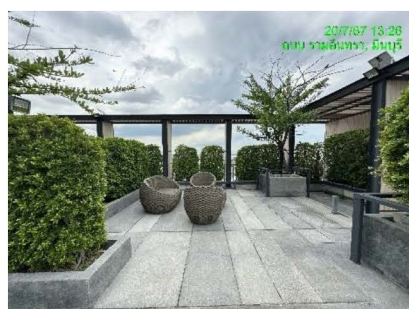
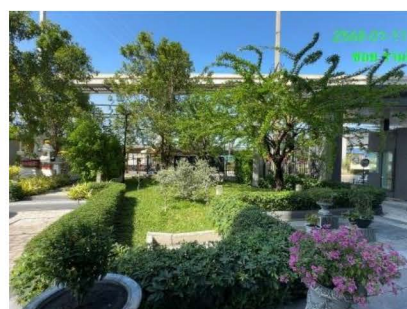
ภาพที่ 2-3 พื้นที่สีเขียวภายในโครงการ

5. จัดให้มีพื้นที่สีเขียวภายในโครงการเพื่อให้ต้นดังก้าวช่วยดูดซับฝุ่น ละอองภายในพื้นที่โครงการ	✓	โครงการได้จัดให้มีพื้นที่สีเขียวภายในโครงการเพื่อให้ต้น ดังก้าวช่วยดูดซับฝุ่นละอองภายในพื้นที่โครงการ	ภาพที่ 2-2 ภาพที่ 2-3

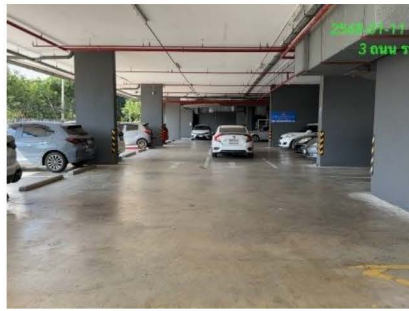
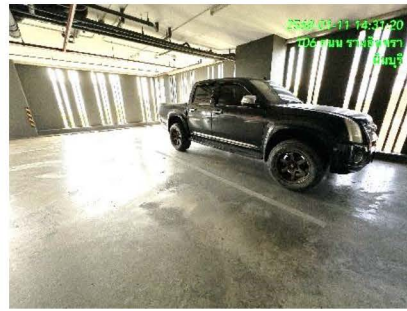
ภาพที่ 2-3 ที่จอดรถภายในโครงการ

1.2 คุณภาพอากาศ				
1.2.1 ฝุ่นละออง	1. จัดให้มีที่จอดรถชั้นที่ 1-3 มีลักษณะเปิดโล่ง ไม่ปิดทึบ มีลมพัดผ่าน ตลอดเวลา สามารถระบายอากาศอย่างสะดวกตลอดเวลา มิให้เกิดการ สะสมของมลพิษ	✓	โครงการจัดที่จอดรถชั้นที่ 1-3 ที่เปิดโล่ง ระบายอากาศได้ดี	ภาพที่ 2-3

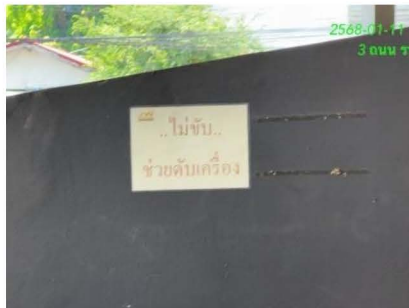
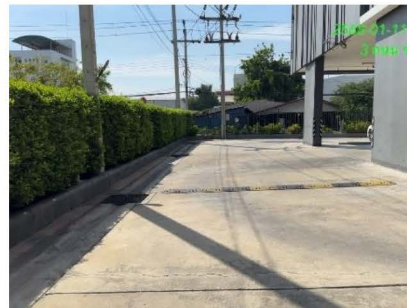
ภาพที่ 2-4 ป้ายห้ามติดเครื่องยนต์ทิ้งไว้      ภาพที่ 2-5 สันนูนเพื่อลดความเร็ว

2. ติดตั้งป้ายห้ามติดเครื่องยนต์ทิ้งไว้ภายในบริเวณพื้นที่จอดรถ ให้ สามารถสังเกตได้อย่างชัดเจนและทั่วถึง	✓	โครงการติดตั้งป้ายห้ามติดเครื่องยนต์ทิ้งไว้ภายในบริเวณ พื้นที่จอดรถ ที่สามารถสังเกตได้อย่างชัดเจนและทั่วถึง	ภาพที่ 2-4

3. ควบคุมความเร็วของรถภายในโครงการ เช่น ป้ายจำกัดความเร็ว สัญญาณลดความเร็ว เพื่อไม่ให้เกิดการฟุ้งกระจายของฝุ่นบนผิวถนน	✓	โครงการติดตั้งป้ายจำกัดความเร็ว และจัดทำสัญญาณเพื่อลด ความเร็ว ไว้บริเวณถนนภายในโครงการ	ภาพที่ 2-5 ภาพที่ 2-6

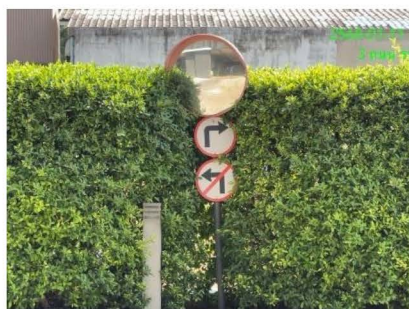
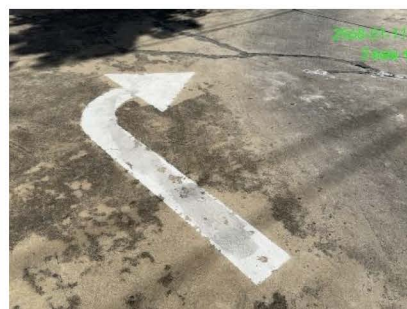
ภาพที่ 2-7 ป้ายและสัญลักษณ์จราจร

4. จัดทำป้ายและสัญลักษณ์จราจรบนพื้นทางให้ชัดเจนและไม่ ก่อให้เกิดความสับสนของผู้ขับขี่ ทำให้การเคลื่อนตัวของรถในโครงการ และบริเวณทางเข้า-ออกโครงการสามารถทำได้อย่างดีและปลอดภัย	✓	โครงการได้จัดทำป้ายและสัญลักษณ์จราจรบนพื้นถนน และ บริเวณทางเข้า-ออกโครงการไว้อย่างชัดเจน	ภาพที่ 2-7

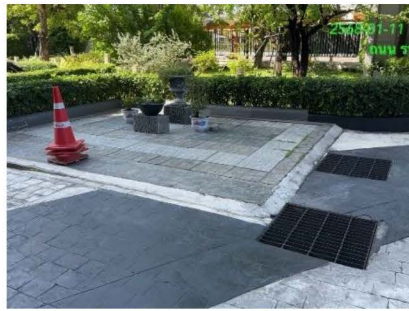
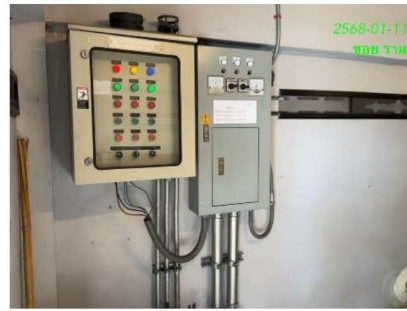
ภาพที่ 2-10 ระบบบำบัดน้ำเสีย

1.4 คุณภาพน้ำ	1. จัดให้มีระบบบำบัดน้ำเสีย จำนวน 1 ชุด เป็นระบบบำบัดน้ำเสียชนิดตะกอนเร่ง (Activated Sludge) จำนวน 1 ชุด ออกแบบให้รองรับน้ำเสียได้ 180 ลูกบาศก์เมตร/วัน รองรับน้ำเสียจากโครงการปริมาณ 156 ลูกบาศก์เมตร/วัน ได้อย่างเพียงพอ	✓	โครงการจัดให้มีระบบบำบัดน้ำเสีย จำนวน 1 ชุด เป็นระบบบำบัดน้ำเสียชนิดตะกอนเร่ง (Activated Sludge)	ภาพที่ 2-10

3.3 การบำบัดน้ำเสีย	1. โครงการจัดให้มีระบบบำบัดน้ำเสีย จำนวน 1 ชุด เป็นระบบบำบัดน้ำเสียชนิดตะกอนเร่ง (Activated Sludge) จำนวน 1 ชุด ออกแบบให้รองรับน้ำเสียได้ 180 ลูกบาศก์เมตร/วัน รองรับน้ำเสีย ปริมาณ 156 ลูกบาศก์เมตร/วัน ได้อย่างเพียงพอ	✓ โครงการจัดให้มีระบบบำบัดน้ำเสีย จำนวน 1 ชุด เป็นระบบบำบัดน้ำเสียชนิดตะกอนเร่ง (Activated Sludge) จำนวน 1 ชุด ออกแบบให้รองรับน้ำเสียได้ 180 ลูกบาศก์เมตร/วัน รองรับน้ำเสีย ปริมาณ 156 ลูกบาศก์เมตร/วัน ได้อย่างเพียงพอ		ภาพที่ 2-10

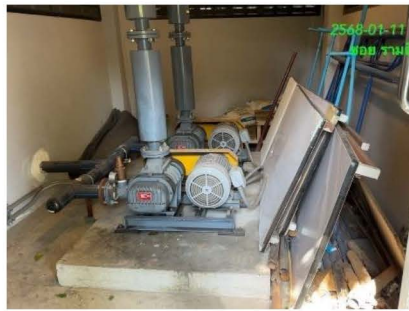
ภาพที่ 2-11 Aeration Tank

5. จัดให้มี Media ในส่วนเติมอากาศหลัก (Aeration Tank) เพื่อเพิ่มประสิทธิภาพในการบำบัดน้ำเสีย โดยใช้สื่อชีวภาพเป็นตัวกลางเพื่อให้จุลินทรีย์ชนิดใช้อากาศช่วยในการย่อยสลายสารอินทรีย์ยึดเกาะเป็นฟิล์มชีวภาพ โดยตัวกลางมีปริมาตร 20.41 ลูกบาศก์เมตร มีพื้นที่ผิว 2,142.86 ตารางเมตร มีพื้นที่ผิวจำเพาะ 105 ตารางเมตร/ลูกบาศก์เมตร	✓	โครงการได้จัดให้มี Media ในส่วนเติมอากาศหลัก (Aeration Tank) เพื่อเพิ่มประสิทธิภาพในการบำบัดน้ำเสีย โดยใช้สื่อชีวภาพเป็นตัวกลาง	ภาพที่ 2-11

5. จัดให้มี Media ในส่วนเติมอากาศหลัก (Aeration Tank) เพื่อเพิ่มประสิทธิภาพในการบำบัดน้ำเสีย โดยใช้สื่อชีวภาพเป็นตัวกลางเพื่อให้จุลินทรีย์ชนิดใช้อากาศช่วยในการย่อยสลายสารอินทรีย์ยึดเกาะเป็นฟิล์มชีวภาพ โดยตัวกลางมีปริมาตร 20.41 ลูกบาศก์เมตร มีพื้นที่ผิว 2,142.86 ตารางเมตร มีพื้นที่ผิวจำเพาะ 105 ตารางเมตร/ลูกบาศก์เมตร	✓ โครงการได้จัดให้มี Media ในส่วนเติมอากาศหลัก (Aeration Tank) เพื่อเพิ่มประสิทธิภาพในการบำบัดน้ำเสีย		ภาพที่ 2-11

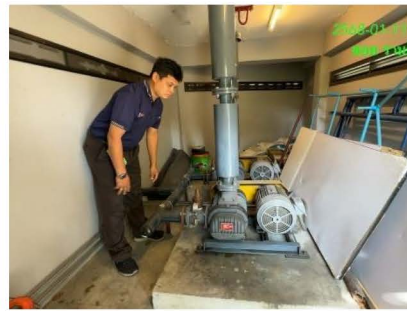
ภาพที่ 2-12 เจ้าหน้าที่ดูแลรักษาระบบ  
บำบัดน้ำเสีย

2. จัดให้มีเจ้าหน้าที่ที่มีความรู้ความชำนาญ ดูแลรักษาและควบคุมระบบบำบัดน้ำเสียของโครงการให้ทำงานได้อย่างต่อเนื่องและมีประสิทธิภาพ	✓ จัดให้มีเจ้าหน้าที่ที่มีความรู้ความชำนาญ ดูแลรักษาและควบคุมระบบบำบัดน้ำเสียของโครงการให้ทำงานได้อย่างต่อเนื่องและมีประสิทธิภาพ		ภาพที่ 2-12

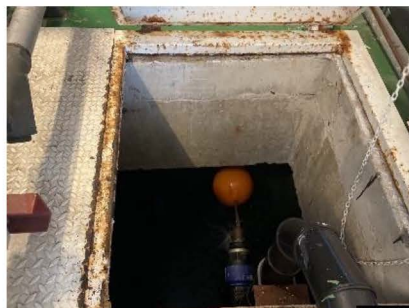
ภาพที่ 2-13 น้ำสำรองเก็บไว้ในถังเก็บน้ำใต้ดิน และถังเก็บน้ำชั้นดาดฟ้า

3. คุณค่าการใช้ประโยชน์ ของมนุษย์				
3.1 การใช้น้ำ	1. จัดให้มีน้ำสำรองเก็บไว้ในถังเก็บน้ำใต้ดิน และถังเก็บน้ำชั้นดาดฟ้า โดยสำรองน้ำใช้ได้นานประมาณ 1.2 วัน (ไม่น้อยกว่า 1 วัน)	✓	โครงการได้จัดให้มีน้ำสำรองเก็บไว้ในถังเก็บน้ำใต้ดิน และถังเก็บน้ำชั้นดาดฟ้า ตามเงื่อนไขที่กำหนด	ภาพที่ 2-13

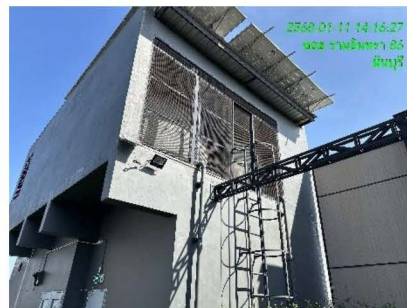
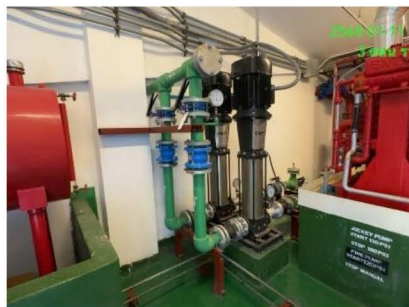
ภาพที่ 2-14 ระบบสูบน้ำในอาคาร

2. จัดให้มีระบบสูบน้ำในอาคารซึ่งทำหน้าที่สูบน้ำโดยไม่ดึงน้ำใช้มาจากท่อประปาโดยตรง และควบคุมการจ่ายน้ำด้วยระบบตั้งเวลา ซึ่งกำหนดเวลาการสูบน้ำในช่วง 24.00 - 05.00 น. ซึ่งอยู่นอกช่วงเวลาที่พักอาศัยใกล้เคียงมีการใช้น้ำมาก	✓	โครงการจัดให้มีระบบสูบน้ำในอาคาร และควบคุมการจ่ายน้ำด้วยระบบตั้งเวลา ซึ่งกำหนดเวลาการสูบน้ำในช่วง 24.00 - 05.00 น.	ภาพที่ 2-14

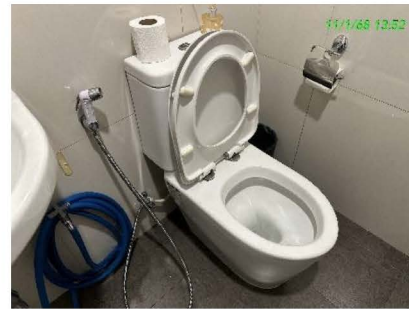
ภาพที่ 2-18 สุขภัณฑ์ประหยัดน้ำ

4. ออกแบบโดยเลือกใช้สุขภัณฑ์ที่ประหยัดน้ำ หรืออุปกรณ์ที่มีประสิทธิภาพสูงทั้งก๊อกประหยัดน้ำ ชักโครกและหัวฉีดประหยัดน้ำ	✓	โครงการเลือกใช้สุขภัณฑ์ที่ประหยัดน้ำ หรืออุปกรณ์ที่มีประสิทธิภาพสูงทั้งก๊อกประหยัดน้ำ ชักโครกและหัวฉีดประหยัดน้ำ	ภาพที่ 2-18

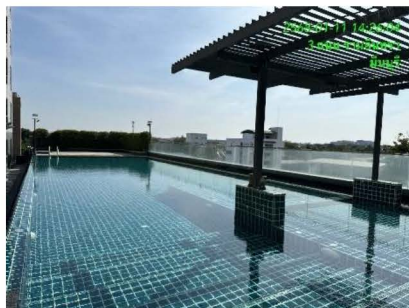
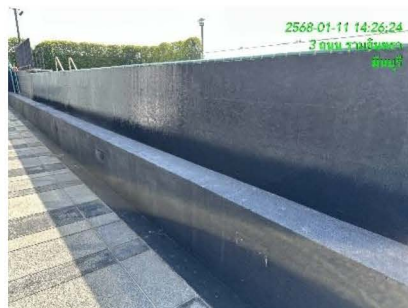
ภาพที่ 2-29 โครงสร้างของสระว่ายน้ำ

3.2.2 โครงสร้างสระว่ายน้ำ	1. มาตรการด้านโครงสร้าง			
	1) โครงสร้างของสระว่ายน้ำเป็นคอนกรีตเสริมเหล็ก มีความมั่นคงแข็งแรง น้ำซึมไม่ได้ ผนังเรียบอยู่ในสภาพดี และทำความสะอาดง่าย	✓ โครงสร้างของสระว่ายน้ำเป็นคอนกรีตเสริมเหล็ก มีความมั่นคงแข็งแรง น้ำซึมไม่ได้ ผนังเรียบอยู่ในสภาพดี และทำความสะอาดง่าย		ภาพที่ 2-29

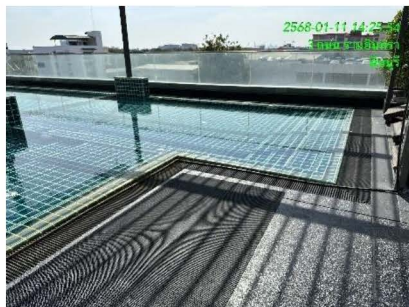
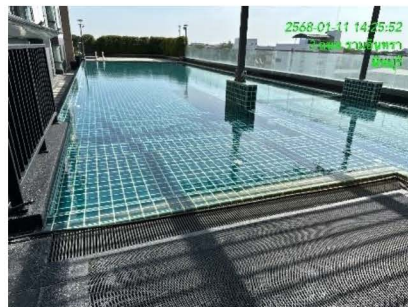
ภาพที่ 2-30 รางระบายน้ำล้นมีฝาปิด รอบสระว่ายน้ำ

2) จัดให้มีรางระบายน้ำล้นมีฝาปิดรอบสระว่ายน้ำ ความกว้าง 60 เซนติเมตร ไม่เป็นสนิม แข็งแรงทำความสะอาดง่าย อยู่ในสภาพดีและไม่มีน้ำล้นออกจากราง	✓ จัดให้มีรางระบายน้ำล้นมีฝาปิดรอบสระว่ายน้ำ ความกว้าง 60 เซนติเมตร ไม่เป็นสนิม แข็งแรงทำความสะอาดง่าย อยู่ในสภาพดีและไม่มีน้ำล้นออกจากราง		ภาพที่ 2-30
