รายงานผลการปฏิบัติตามมาตรการป้องกันและแก้ไขผลกระทบสิ่งแวดล้อม  
และมาตรการติดตามตรวจสอบผลกระทบสิ่งแวดล้อม  
โครงการ บมจ.บิกซี ซูเปอร์ เซ็นเตอร์ สาขาภูเก็ต (ระยะดำเนินการ)  
ตั้งอยู่เลขที่ 72 หมู่ที่ 5 ตำบลวิชิต อำเภอเมืองภูเก็ต จังหวัดภูเก็ต  
ของบริษัท บิกซี ซูเปอร์เซ็นเตอร์ จำกัด (มหาชน)  
สำนักงานตั้งอยู่เลขที่ 88/9 ซอยสมานฉันท-บาร์โบส แขวงพระโขนง  
เขตคลองเตย กรุงเทพมหานคร 10110

ระหว่างเดือนกรกฎาคม – ธันวาคม 2567

รายงานผลการปฏิบัติตามมาตรการป้องกันและแก้ไขผลกระทบสิ่งแวดล้อม  
และมาตรการติดตามตรวจสอบผลกระทบสิ่งแวดล้อม

1. ชื่อโครงการ บมจ.บีซี ซูเปอร์เซ็นเตอร์ สาขาภูเก็ต  
ชื่อเดิมโครงการ -  
เลขที่ EIA 1614
2. สถานที่ตั้ง เลขที่ 72 หมู่ที่ 5 ตำบลวิชิต อำเภอเมืองภูเก็ต จังหวัดภูเก็ต
3. ชื่อเจ้าของโครงการ บริษัท บีซี ซูเปอร์เซ็นเตอร์ จำกัด (มหาชน) สำนักงานใหญ่
4. สถานที่ติดต่อ เลขที่ 88/9 ซอยสมานฉันท์-บาร์โบส แขวงพระโขนง เขตคลองเตย กรุงเทพมหานคร 10110  
โทรศัพท์ : 084-308-5228 โทรสาร : -  
e-mail : mtn.phuket@bigc.co.th
5. จัดทำโดย บริษัท เอ็นไวรอนเมนต์ รีเสิร์ช แอนด์ เทคโนโลยี จำกัด
6. โครงการได้รับความเห็นชอบในรายงานการวิเคราะห์ผลกระทบสิ่งแวดล้อม เมื่อ  
วันที่ 16 พฤศจิกายน 2543
7. โครงการได้นำเสนอรายงานผลการปฏิบัติตามมาตรการฯ ครึ่งสุดท้าย เมื่อ  
31 กรกฎาคม 2567
8. รายละเอียด

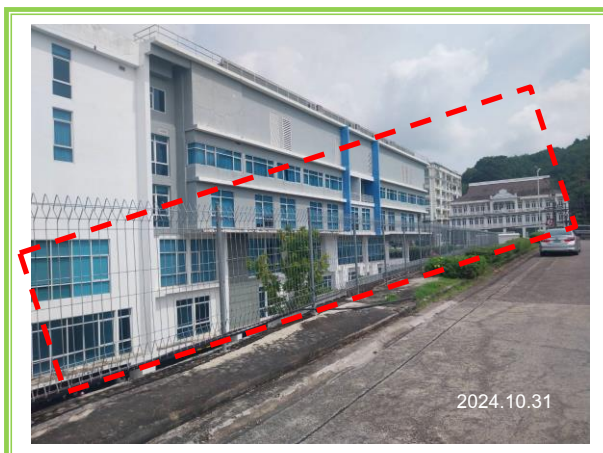
รูปที่ 3-1 รั้วถาวรรอบขอบเขตของโครงการ  
ด้านโรงพยาบาลสิริโรจน์ 2

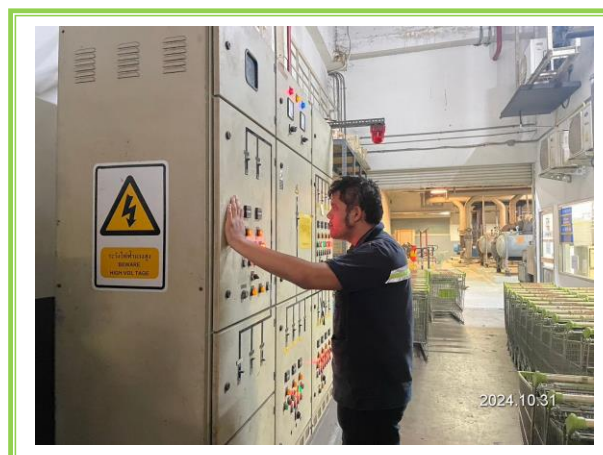
รูปที่ 3-6 เจ้าหน้าที่ดูแลระบบบำบัดน้ำเสีย

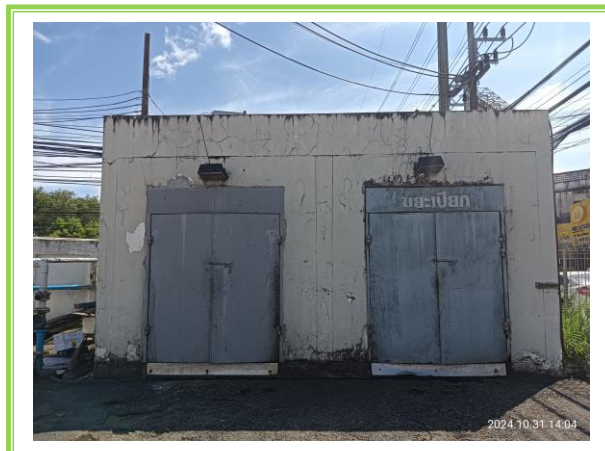
รูปที่ 3-21 ห้องพักขยะ

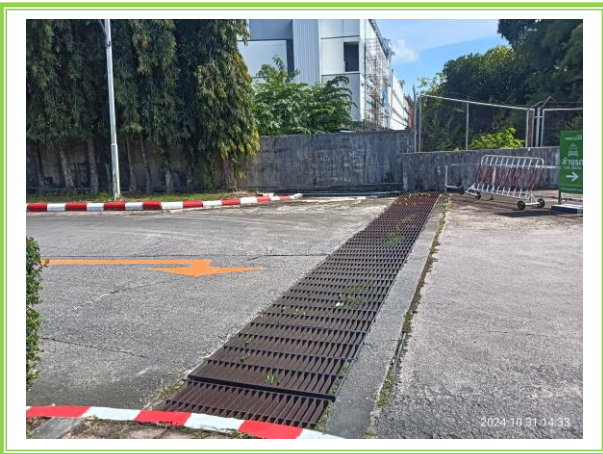
รูปที่ 3-30 รางระบายน้ำบริเวณทางเข้าโครงการ

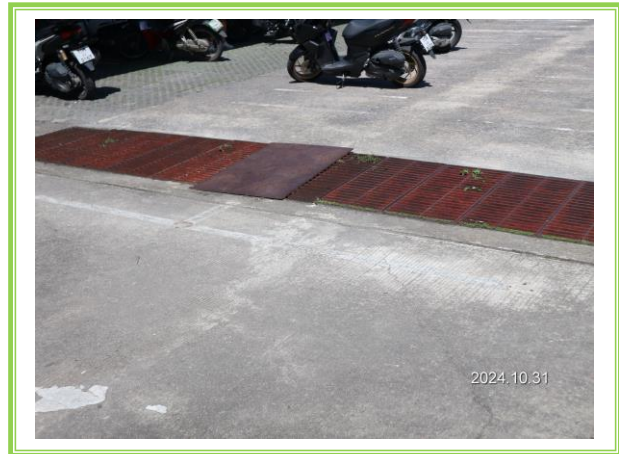
รูปที่ 3-31 รางระบายน้ำบริเวณลานจอดรถ

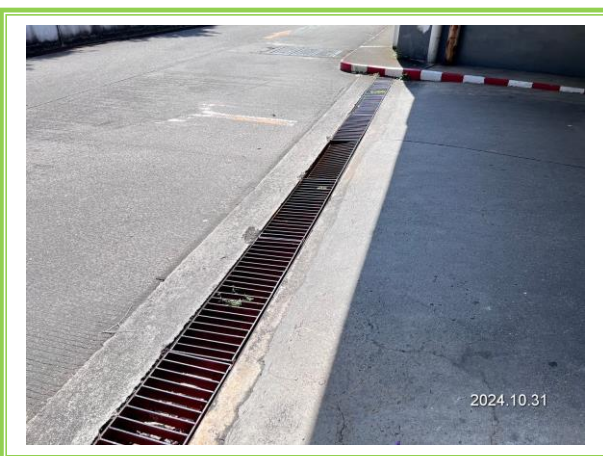
รูปที่ 3-32 รางระบายน้ำบริเวณทางเข้าอาคารจอดรถ

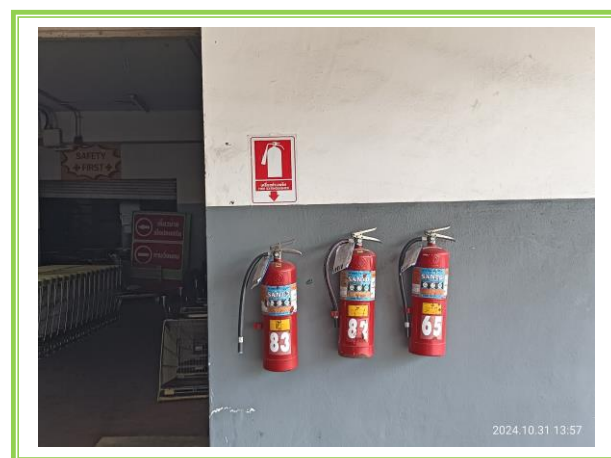
รูปที่ 3-43 ถังดับเพลิงติดตั้งตามจุดต่างๆ  
รอบพื้นที่โครงการ

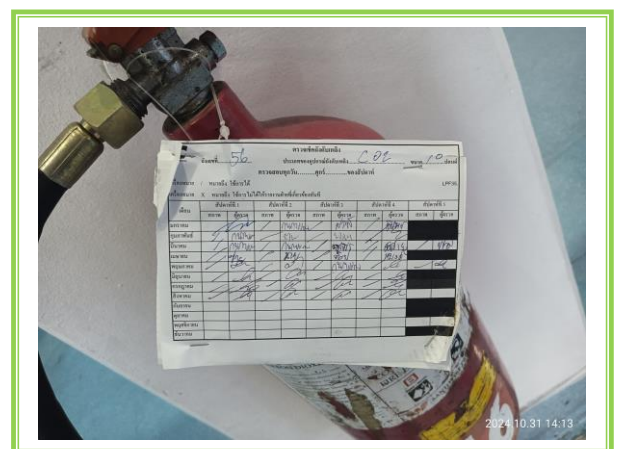
รูปที่ 3-50 การตรวจสอบถังดับเพลิง
