รายงานผลการปฏิบัติตามมาตรการป้องกันและแก้ไขผลกระทบสิ่งแวดล้อม
และมาตรการติดตามตรวจสอบผลกระทบสิ่งแวดล้อม
โครงการเขื่อนลัด ฝายตัวลัด ภูเก็ต (ระยะดำเนินการ)
ของบริษัท สรรพสินค้าเขื่อนลัด จำกัด
ตั้งอยู่บริเวณเลขที่ 74,75 หมู่ที่ 5 ตำบลวิชิต อำเภอเมือง จังหวัดภูเก็ต 83000

ระหว่างเดือนกรกฎาคม – ธันวาคม 2567

**รายงานผลการปฏิบัติตามมาตรการป้องกันและแก้ไขผลกระทบสิ่งแวดล้อม
และมาตรการติดตามตรวจสอบผลกระทบสิ่งแวดล้อม**

1. ชื่อโครงการ เซ็นทรัล เฟสติวัล ภูเก็ต
ชื่อเดิมโครงการ -
2. สถานที่ตั้ง เลขที่ 74,75 หมู่ที่ 5 ตำบลวิชิต อำเภอเมืองภูเก็ต จังหวัดภูเก็ต
3. ชื่อเจ้าของโครงการ บริษัท สรรพสินค้าเซ็นทรัล จำกัด
4. สถานที่ติดต่อ เลขที่ 74, 75 หมู่ที่ 5 ตำบลวิชิต อำเภอเมืองภูเก็ต จังหวัดภูเก็ต
โทรศัพท์ : 08-1788-3240 โทรสาร : -
e-mail : Depornchai@cpn.co.th
5. จัดทำโดย บริษัท เอ็นไวรอนเมนต์ รีเสิร์ช แอนด์ เทคโนโลยี จำกัด
6. โครงการได้รับความเห็นชอบในรายงานการวิเคราะห์ผลกระทบสิ่งแวดล้อม เมื่อ
วันที่ 19 สิงหาคม 2545
7. โครงการได้นำเสนอรายงานผลการปฏิบัติตามมาตรการฯ ครึ่งสุดท้าย เมื่อ
วันที่ 22 กรกฎาคม 2567
8. รายละเอียดโครงการ แสดงตั้งรายละเอียดโครงการในบทที่ 2

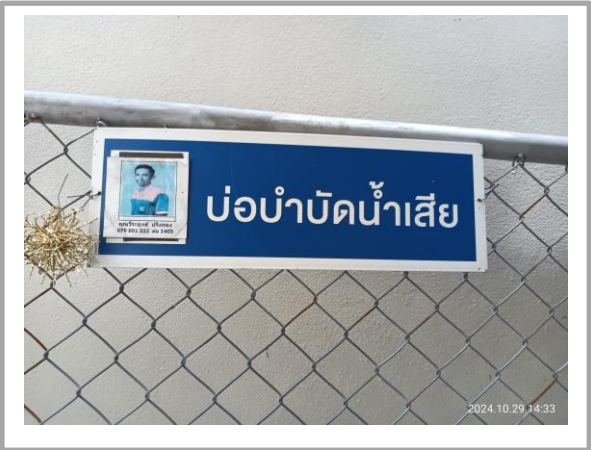
รูปที่ 3.1-3 ระบบบำบัดน้ำเสียของโครงการ

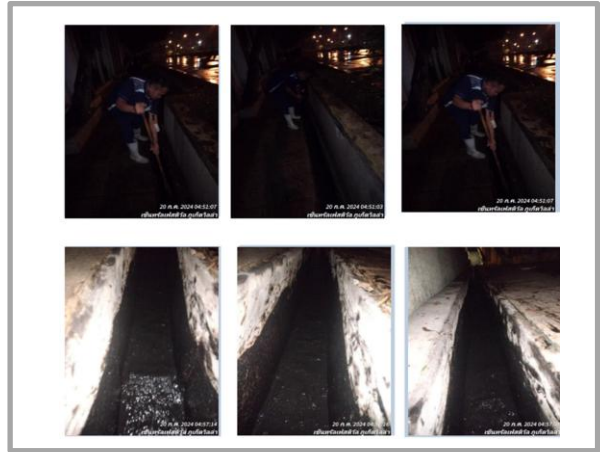
รูปที่ 3.1-19 ขุดลอกทางระบายน้ำริมถนนวิจิตรสงคราม

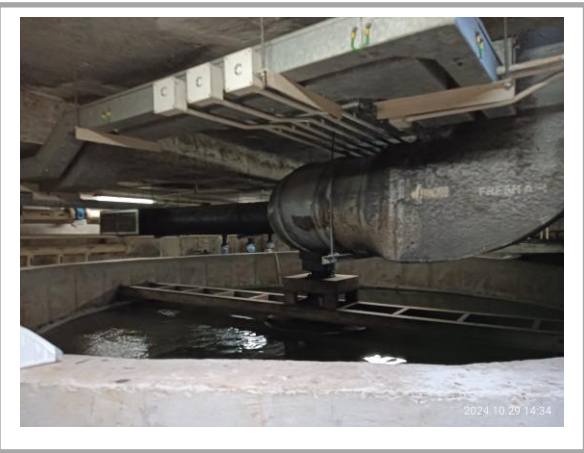
รูปที่ 3.1-20 บ่อดักตะกอน ระบบบำบัดน้ำเสีย
แบบ Deep shaft

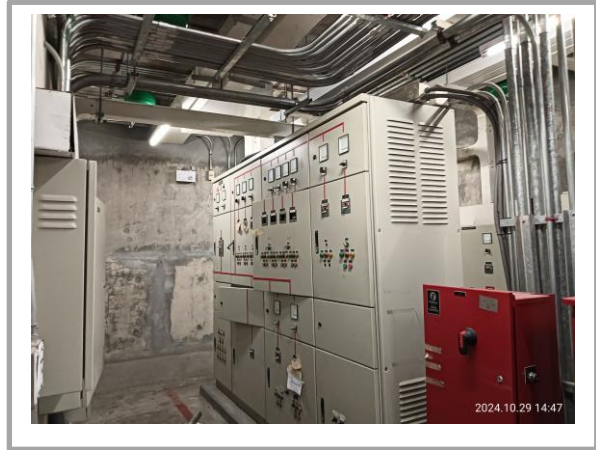
รูปที่ 3.1-25 ตู้ควบคุมระบบบำบัดน้ำเสีย

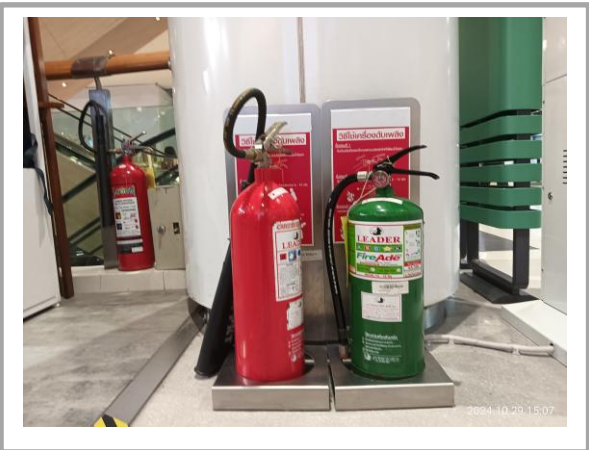
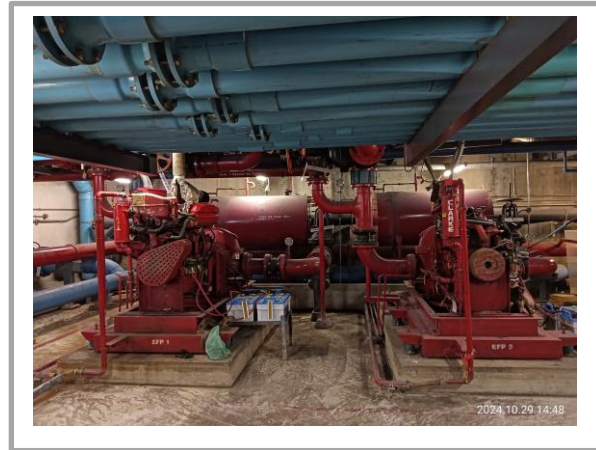
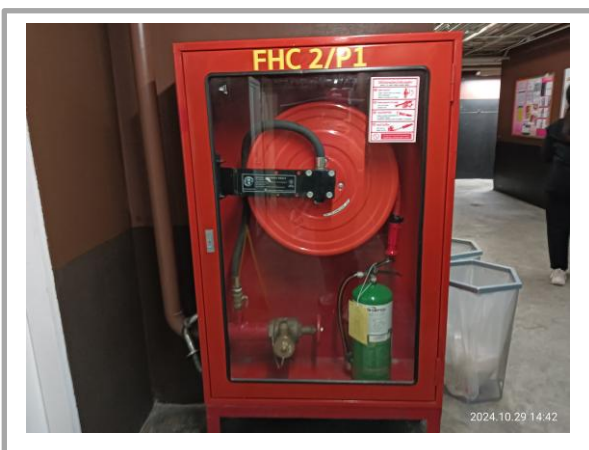
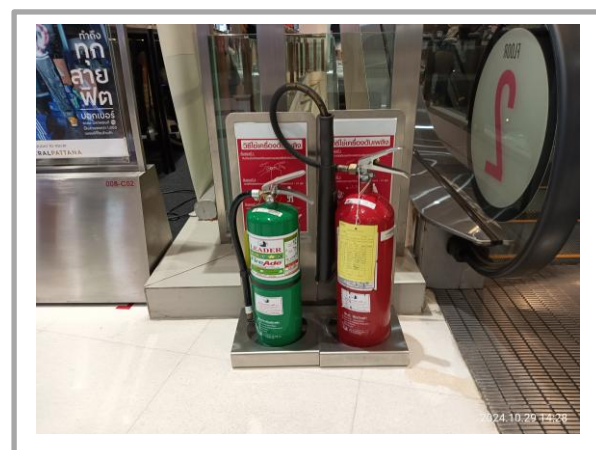
รูปที่ 3.1-26 ระบบป้องกันอัคคีภัยของโครงการ

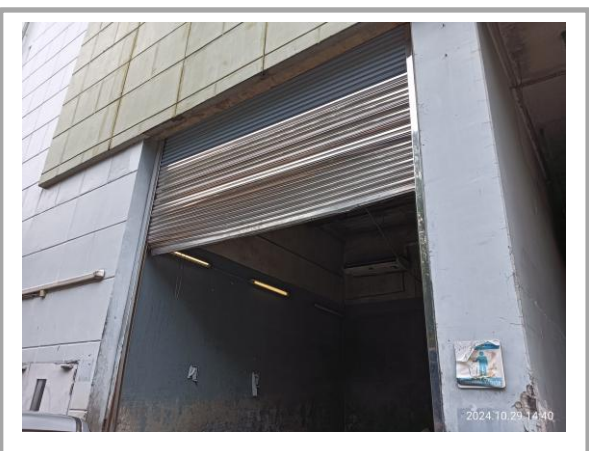
รูปที่ 3.1-32 ห้องพักขยะ

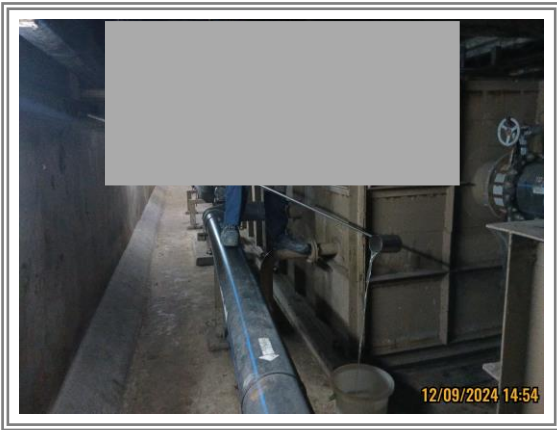
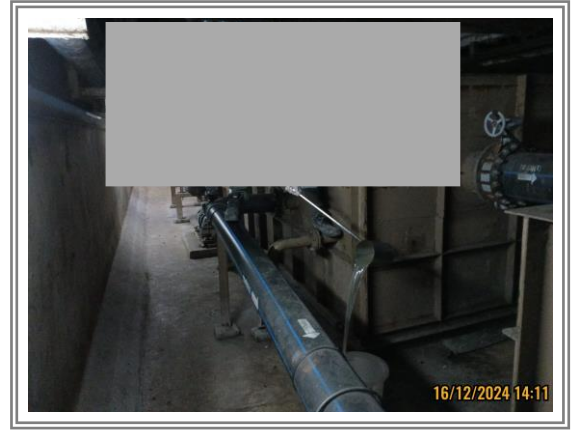
รูปที่ 4.3-26 แสดงการเก็บตัวอย่างเพื่อตรวจวิเคราะห์คุณภาพน้ำทิ้ง บริเวณบ่อสูบ
เก็บตัวอย่างระหว่างเดือนกันยายน – ธันวาคม 2567
