5. ผลการดำเนินการตามมาตรการป้องกันและแก้ไขผลกระทบสิ่งแวดล้อม
ตารางที่ 3 เปรียบเทียบมาตรการป้องกันและแก้ไขผลกระทบสิ่งแวดล้อมที่กำหนดไว้ในรายงานการวิเคราะห์ผลกระทบสิ่งแวดล้อม
โครงการ อาคารชุด คิว คอนโด สุขุมวิท ระยะเปิดดำเนินการ

รายงานผลการปฏิบัติตามมาตรการป้องกันแก้ไขผลกระทบสิ่งแวดล้อม และมาตรการติดตามตรวจสอบคุณภาพสิ่งแวดล้อม
โครงการ อาคารชุด คิว คอนโด สุขุมวิท ตั้งอยู่ เลขที่ 1 ซอยสุขุมวิท6 แขวงคลองเตย เขตคลองเตย กรุงเทพมหานคร

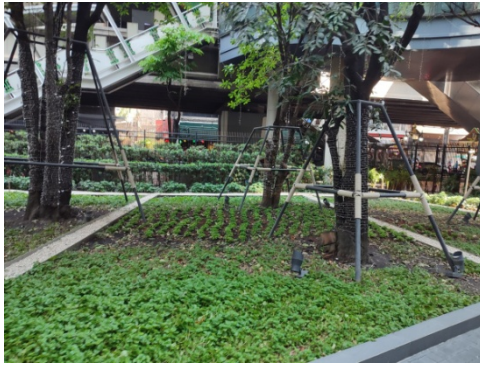
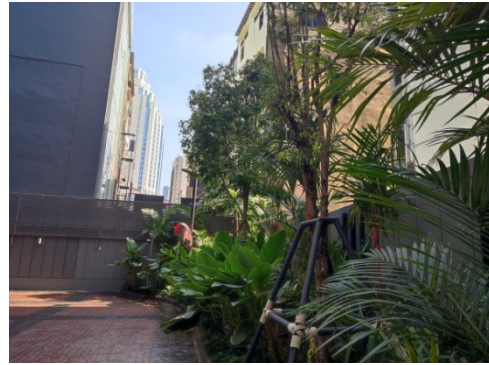
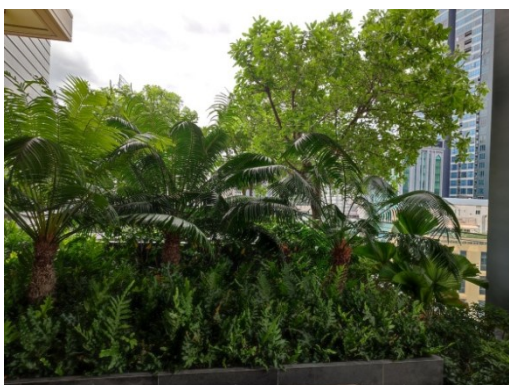
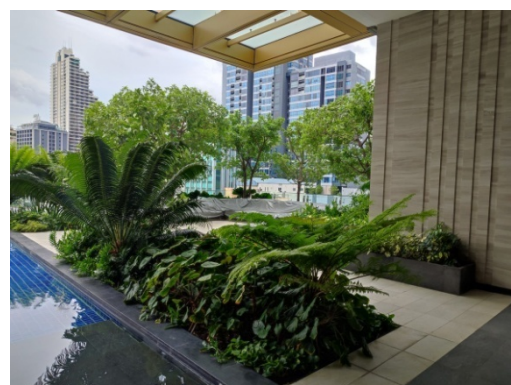
ภาพที่ 5-1 พื้นที่สีเขียวของโครงการ

เงื่อนไขตามมาตรการป้องกันและแก้ไขผลกระทบสิ่งแวดล้อม	ผลการปฏิบัติตามมาตรการ	ปัญหา อุปสรรค และข้อเสนอแนะ	เอกสารอ้างอิง
1.ทรัพยากรสิ่งแวดล้อมทางกายภาพ 1.1 สภาพภูมิประเทศ 1. จัดให้มีพื้นที่สีเขียวชั้นพื้นดิน และบนอาคารชั้นที่ 9 และ 41 ขนาดพื้นที่รวม 1,462.86 ตารางเมตร คิดเป็นสัดส่วน 1 คนต่อพื้นที่สีเขียว 1.06 ตารางเมตร	จัดพื้นที่สีเขียวไว้แล้วที่ชั้นล่าง ชั้นที่ 9 และชั้นที่ 41	-	ภาพที่ 5-1

7. จัดให้มีพื้นที่สีเขียวปลูกต้นไม้ชนิดต่าง ๆ เพื่อช่วยดูดซับคาร์บอนไดออกไซด์ และลดอุณหภูมิอันเนื่องมาจากการคายน้ำของพืชและการระเหยน้ำจากผิวดิน	มีพื้นที่สีเขียวไว้แล้วสร้างความร่มรื่นและช่วยดูดซับก๊าซมลพิษได้เป็นอย่างดี	-	ภาพที่ 5-1

พื้นที่สีเขียวชั้นล่าง ตัดแต่งกิ่งไม้ไม่มีส่วนที่ยื่นออกนอกโครงการ

พื้นที่สีเขียวชั้น 9 พื้นดินมีความชุ่มชื้นตลอด

พื้นที่สีเขียวชั้นที่ 41

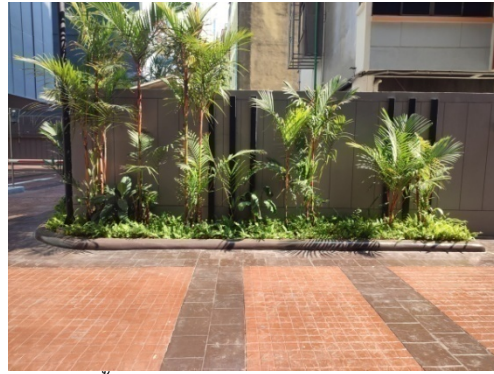
ภาพที่ 5-2 ปลุกไม้ยืนต้นริมรั้วโครงการ

1. ปลุกไม้ยืนต้นตามแนวรั้วโครงการ เพื่อเป็นแนวกำบังความร้อนจากเครื่องปรับอากาศ	ปลุกไม้ยืนต้นบริเวณริมรั้วไว้แล้ว	-	ภาพที่ 5-2
2. ออกแบบอาคารและเลือกใช้วัสดุที่เป็นมิตรกับสิ่งแวดล้อม รวมทั้งพิจารณาระบบหมุนเวียนของอากาศภายใน และภายนอกอาคาร เพื่อให้อาคารไม่ร้อนหรือไม่มีอากาศหมุนเวียน ซึ่งสามารถลดการใช้เครื่องปรับอากาศได้ในระดับหนึ่ง	ใช้วัสดุที่กลมกลืนกับพื้นที่สีเขียว การใช้สี และวัสดุที่ไม่ปล่อยสาร และอุปกรณ์ต่าง ๆ เป็นแบบประหยัดพลังงานทั้งหมด	-	-

4. รักษาสภาพธรรมชาติและดูแลต้นไม้ในโครงการให้ดีอยู่เสมอ เพื่อช่วยเป็นแนวดูดซับเสียงจากภายนอกได้	ดูแลตัดกิ่งไม้ ใ้ใบปุย ต้นไม้มีความเจริญเติบโตดี และปลูกไว้หนาแน่นเป็นแนวกันเสียงจากการจราจรภายนอกไว้แล้ว	-	ภาพที่ 5-2

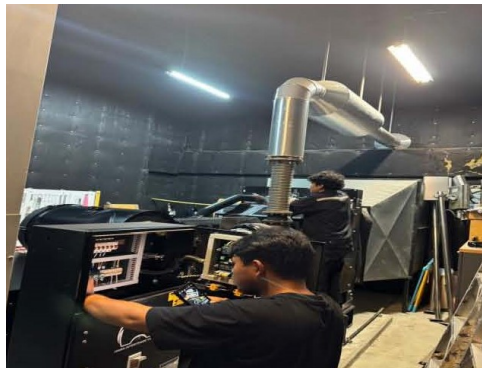
10. เครื่องกำเนิดไฟฟ้าสำรอง ต้องติดตั้งให้เหมาะสม และมีระบบป้องกันเสียงแรงสั่นสะเทือน และระบบบำบัดน้ำเสีย	มีเครื่องกำเนิดไฟฟ้าสำรองและบุผนังห้องด้วยวัสดุป้องกันเสียงและแรงสั่นสะเทือน	-	ภาพที่ 5-3

ภาพที่ 5-3 ห้องเครื่องไฟฟ้าสำรอง ดูแลตรวจสอบ และทดสอบให้อยู่ในสภาพดีพร้อมใช้งาน

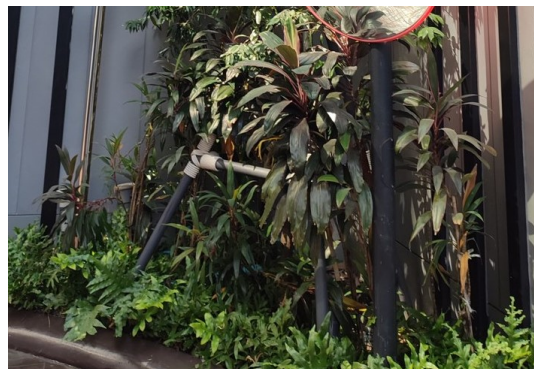
6. กำจัดก๊าซมีเทนที่เกิดขึ้นจากระบบบำบัดน้ำเสีย ด้วยวิธี Biological Oxidation โดยใช้พื้นที่สีเขียวบริเวณด้านหลังอาคาร ขนาดพื้นที่ 0.6 ตารางเมตร	มีระบบกำจัดก๊าซมีเทนไว้แล้วบริเวณพื้นที่สีเขียวด้านหลังอาคาร	-	ภาพที่ 5-5

7. กำจัดละอองน้ำเสีย (Aerosol) โดยอาศัยแบคทีเรียในดินของพื้นที่สีเขียวโดยใช้พื้นที่สีเขียวบริเวณด้านหลังอาคารขนาดพื้นที่ 1.0 ตารางเมตร	มีระบบกำจัดละอองน้ำเสียไว้แล้วบริเวณพื้นที่สีเขียวด้านหลังอาคาร	-	ภาพที่ 5-5

ภาพที่ 5-5 พื้นที่สีเขียวที่ติดตั้งระบบกำจัดก๊าซมีเทนและละอองลอยน้ำเสีย

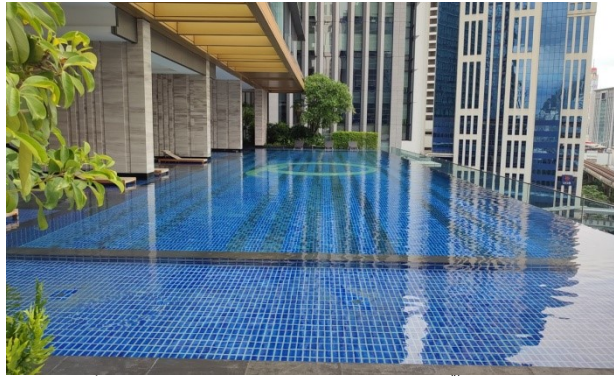
1. ตรวจสอบโครงสร้างและส่วนประกอบสระว่ายน้ำหรือวัสดุที่มีความมั่นคงแข็งแรง ให้มีสภาพดีอยู่เสมอ โดยเฉพาะพื้นกระเบื้องสระว่ายน้ำซึ่งอาจแตกร้าวหรือมีคมเป็นอันตรายได้	โครงสร้างและส่วนประกอบของสระว่ายน้ำมีความมั่นคงแข็งแรงดี ไม่มีส่วนใดแตกหรือเสียหาย	-	ภาพที่ 5-6

ภาพที่ 5-6 โครงสร้างและส่วนประกอบสระว่ายน้ำของโครงการ

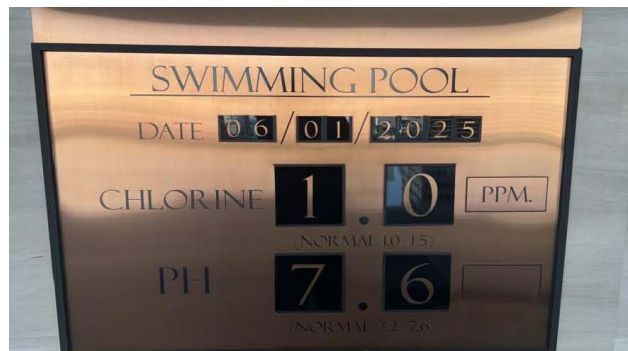
ภาพที่ 5-7 บ้ายประชาสัมพันธ์ ค่า pH และ คลอรีนอิสระประจำวัน

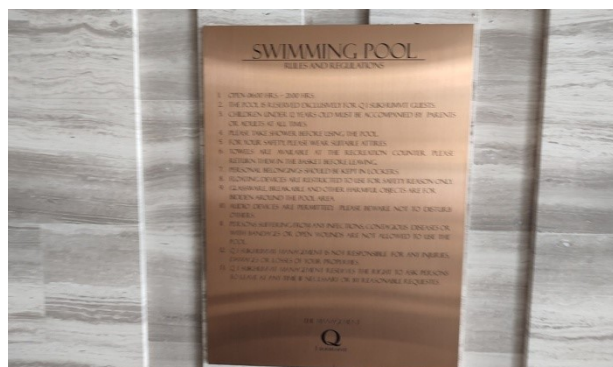
4. จัดให้มีป้ายแสดงข้อปฏิบัติสำหรับผู้ใช้บริการ ติดไว้บริเวณสระว่ายน้ำให้มองเห็นได้ชัดเจน	ป้ายกฎระเบียบการใช้สระว่ายน้ำ สามารถมองเห็นได้ชัดเจนก่อนลงสระว่ายน้ำ	-	ภาพที่ 5-8

ภาพที่ 5-8 บ้ายกฎระเบียบการใช้สระว่ายน้ำ

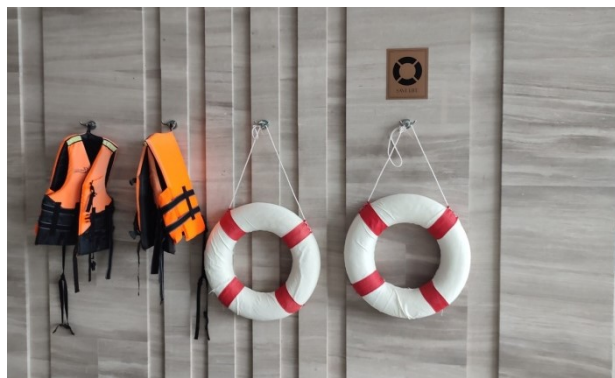
ภาพที่ 5-9 อุปกรณ์ช่วยชีวิตในน้ำ

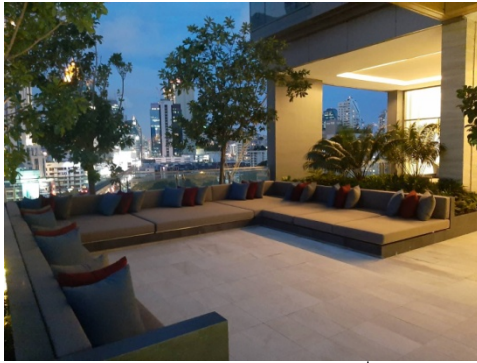
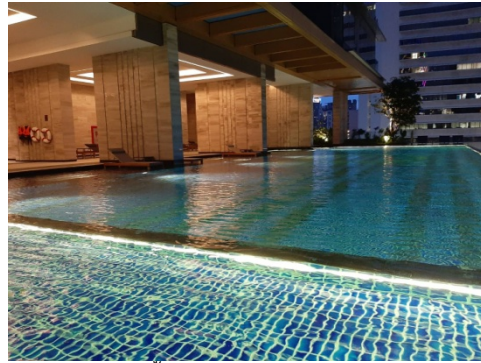
เงื่อนไขตามมาตรการป้องกันและแก้ไขผลกระทบสิ่งแวดล้อม	ผลการปฏิบัติตามมาตรการ	ปัญหา อุปสรรค และข้อเสนอแนะ	เอกสารอ้างอิง
3. จัดให้มีแสงสว่างเพียงพอ ทับบริเวณสระว่ายน้ำ เพื่อให้มองเห็นได้ชัดเจน กรณีเปิดใช้สระว่ายน้ำเวลากลางคืน	มีแสงสว่างไว้แล้วอย่างเพียงพอ ผู้ที่มาใช้สระในเวลากลางคืนสามารถมองเห็นได้ชัดเจน	-	ภาพที่ 5-10

ภาพที่ 5-10 แสงสว่างบริเวณสระว่ายน้ำ
