5. ผลการดำเนินการตามมาตรการป้องกันและแก้ไขผลกระทบสิ่งแวดล้อม
ตารางที่ 2 เปรียบเทียบมาตรการป้องกันและแก้ไขผลกระทบสิ่งแวดล้อมที่กำหนดไว้ในรายงานการวิเคราะห์ผลกระทบสิ่งแวดล้อม
โครงการ สยาม เคมป็นสกี โฮเต็ล ระยะเปิดดำเนินการ

รายงานผลการปฏิบัติตามมาตรการป้องกันแก้ไขผลกระทบสิ่งแวดล้อม และมาตรการติดตามตรวจสอบคุณภาพสิ่งแวดล้อม
โครงการ สยามเคมปินสกี โฮเต็ล ตั้งอยู่ที่ ถนนพระราม1 แขวงปทุมวัน เขตปทุมวัน กรุงเทพมหานคร

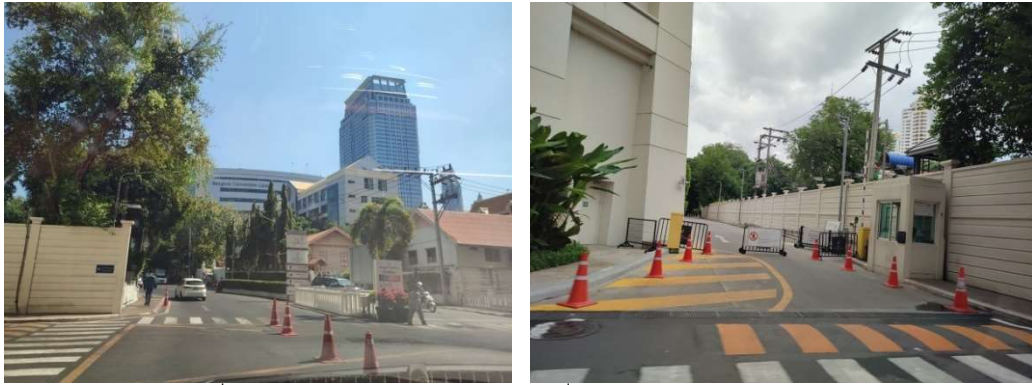
เงื่อนไขตามมาตรการป้องกันและแก้ไขผลกระทบสิ่งแวดล้อม	ผลการปฏิบัติตามมาตรการ	ปัญหา อุปสรรค และข้อเสนอแนะ	เอกสารอ้างอิง
1.ทรัพยากรสิ่งแวดล้อมทางกายภาพ 1.1 คุณภาพอากาศ/เสียง 1. จัดระบบการเดินรถและเส้นทางเข้า-ออกโครงการ ให้เหมาะสมกับสภาพการจราจรโครงการสยามพารากอนและภายนอก และจัดให้มีเจ้าหน้าที่อำนวยความสะดวกบริเวณทางเข้า-ออกตลอดเวลา เพื่อไม่ให้เกิดการจราจรภายในโครงการติดขัด	ระบบทางเข้า-ออกโครงการเป็นถนนทางเข้า-ออกเดียวกับโครงการสยามพารากอน ซึ่งเชื่อมกับถนนพระราม 1 มีเจ้าหน้าที่รักษาความปลอดภัยดูแลบริเวณด้านหน้าทางเข้า-ออกโครงการและทางเข้าออกที่จอดรถของสยามพารากอนไม่ให้เกิดความสับสนและไม่ติดขัด	-	ภาพที่ 3-1

ภาพที่ 3-1 ถนนทางเข้า-ออกโครงการ ใช้ด้านที่ติดต่อกับโครงการสยาม พารากอน

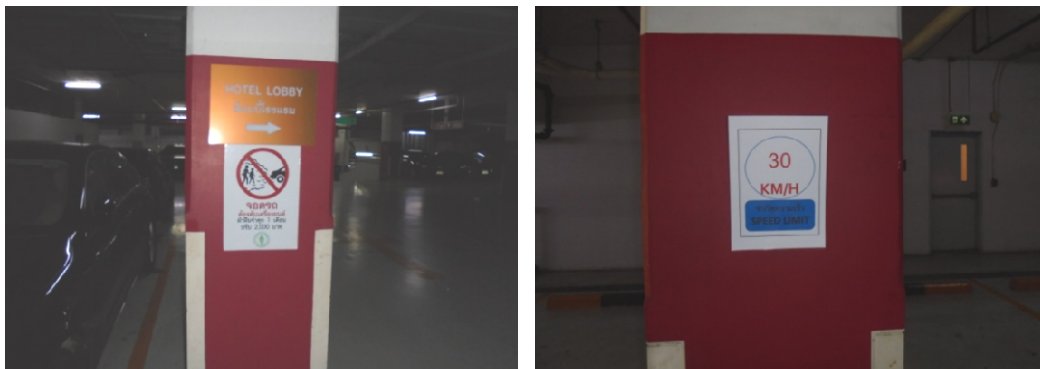
2. ปฏิบัติตามกฎหมายที่ห้ามติดเครื่องขณะจอดรถในส่วนของที่จอดรถ	มีเครื่องหมายให้ดับเครื่องยนต์บริเวณที่จอดรถ	-	ภาพที่ 3-2
2.แหล่งน้ำและคุณภาพน้ำผิวดิน 1. จัดให้มีการบำบัดน้ำเสียที่เกิดขึ้นจากโครงการ ให้ได้มาตรฐานคุณภาพน้ำทิ้งจากอาคารประเภท ก.ก่อนระบายออกสู่ท่อระบายสาธารณะ และควบคุมดูแลการทำงานของระบบบำบัดน้ำเสียของโครงการ ให้มีประสิทธิภาพตามมาตรฐานการออกแบบ	มีระบบบำบัดน้ำเสียรวมของโครงการเป็นแบบตะกอนเร่ง Activated Sludge ควบคุมคุณภาพน้ำให้ได้คุณภาพน้ำทิ้งเป็นไปตามมาตรฐานการระบายน้ำออกสู่ท่อระบายน้ำสาธารณะของอาคารประเภท ก.	-	ภาพที่ 3-3

6. จำกัดความเร็วของพาหนะทุกคันในโครงการไม่เกิน 30 กม./ชม.และจัดทำตัวหนอนบริเวณทางวิ่งเป็นระยะตามความเหมาะสม	จำกัดความเร็วของรถทุกคัน โดยติดป้ายเตือนให้ใช้ความเร็วไม่เกิน 30 กม./ชม.	-	ภาพที่ 3-2

7. ติดตั้งป้ายเตือนบริเวณพื้นที่จอดรถ ให้รถทุกคันดับเครื่องยนต์ทุกครั้ง เมื่อจอดรถยนต์เรียบร้อยแล้ว เพื่อลดการใช้พลังงานเชื้อเพลิงและลดปริมาณความร้อนที่เกิดขึ้น	มีป้ายเตือนให้ดับเครื่องยนต์ไว้แล้ว	-	ภาพที่ 3-2

ภาพที่ 3-2 ป้ายดับเครื่องยนต์ที่บริเวณที่จอดรถ และป้ายจำกัดความเร็วให้ใช้ความเร็วไม่เกิน 30 กม./ชม.

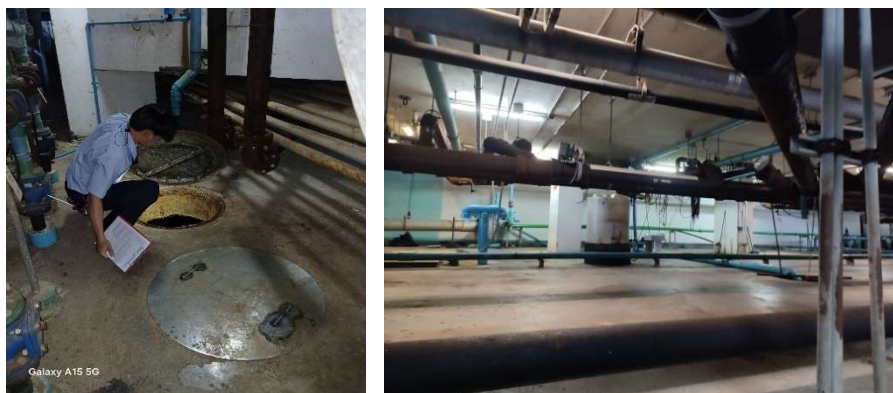
3.5 การบำบัดน้ำเสีย			
1. จัดให้มีการบำบัดน้ำเสียที่เกิดขึ้นจากโครงการ ด้วยระบบบำบัดน้ำเสียชนิดตะกอนเร่งแบบเติมอากาศยาวนาน และมีตัวกลางชีวภาพ (Activated Sludge-Combined Extended Aeration with biomedial) สามารถรองรับปริมาณน้ำเสียได้ไม่ต่ำกว่า 380 ลบ.ม./วัน มีปริมาณบีโอดีเข้าระบบ 300 มก./ล.และเมื่อผ่านการบำบัดจะมีคุณภาพน้ำทั้งตามมาตรฐานน้ำทิ้งจากอาคารประเภท ก.ซึ่งมีปริมาณบีโอดีไม่เกิน 20 มก./ล.	มีระบบบำบัดน้ำเสียรวมจำนวน 1 ชุดเป็นระบบตะกอนเร่ง และโครงการบำรุงรักษาให้มีการใช้งานได้อย่างมีประสิทธิภาพดี ติดตั้งบิโอดีเติมอากาศที่มีคุณภาพดีและเป็นเครื่องใหม่	-	ภาพที่ 3-3

ภาพที่ 3-3 ระบบบำบัดน้ำเสียรวมของโครงการ

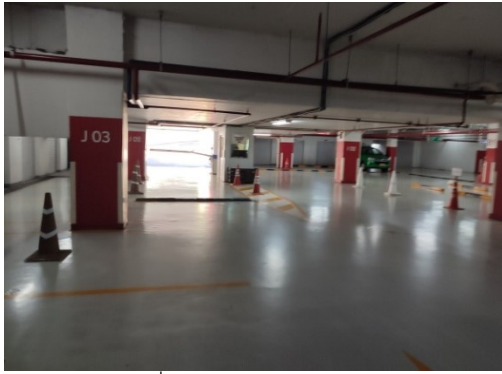
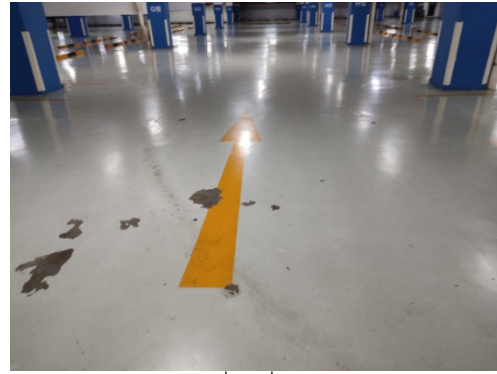
3. จัดให้มีเจ้าหน้าที่ประจำพื้นที่จอดรถ และบริเวณทางเข้า/ออก เพื่อช่วยอำนวยความสะดวกและจัดระเบียบการจราจรทั้งภายในพื้นที่โครงการ และบริเวณจุดเชื่อมถนนกับถนนของโครงการสยามพารากอน	มีเจ้าหน้าที่ประจำบริเวณที่จอดรถ และทางเข้าออกไว้แล้วในการจัดที่จอดรถให้เพียงพอ และสามารถระบายรถไม่มีการติดขัดไปถึงทางเข้า-ออก	-	ภาพที่ 3-5

4. จัดให้มีป้อมยามสำหรับจ่ายบัตรบริเวณทางเข้า-ออก ตั้งไว้ให้ลึกเข้าไปจากจุดที่เชื่อมต่อกับถนนของโครงการสยามพารากอนประมาณ 40 เมตร เพื่อป้องกันไม่ให้เกิดความยาวของแถวคอย ซึ่งจะก่อให้เกิดขวางการจราจร/จราจรติดขัดในพื้นที่โครงการสยามพารากอน ที่จะมีผลกระทบต่อนถนนพระรามที่ 1	ติดตั้งป้อมยามไว้บริเวณทางเข้าออกลึกเข้าไปจากจุดเชื่อมถนนไว้แล้ว ไม่น้อยกว่า 40 เมตร จากถนนด้านหน้าสยามพารากอน	-	ภาพที่ 3-5

ภาพที่ 3-5 ป้อมยามบริเวณทางเข้า-ออกโครงการ และลูกศรแสดงทิศทางวิ่งรถที่อาคารจอดรถ

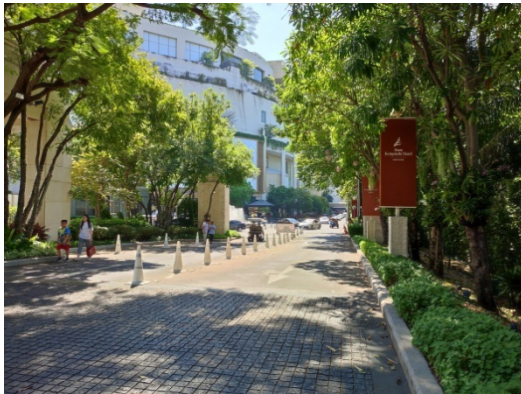
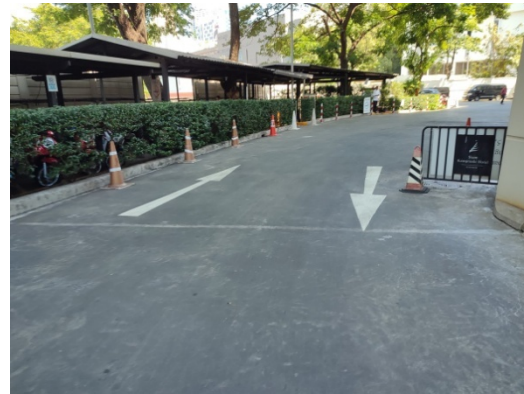
ภาพที่ 3-6 ทางเข้า-ออกโครงการความกว้างประมาณ 4.5 เมตร

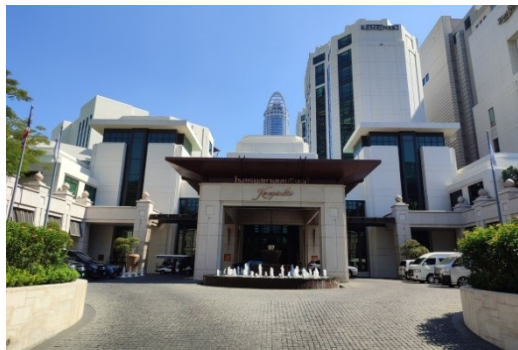
12. โครงการใช้ทางเข้า-ออกร่วมกับทางเข้า-ออกของโครงการสยามพารากอน ซึ่งต้องปฏิบัติเช่นเดียวกับโครงการสยามพารากอน ดังนี้ <ul style="list-style-type: none"> - เปิดทางเข้ากว้าง 4.5 ม.ห่างจากทางเข้า-ออกศูนย์การค้าสยามเซ็นเตอร์ประมาณ 10 ม. - เปิดทางออกกว้าง 4.5 ม.ห่างจากจุดเริ่มต้นโค้งแยกวงรีด้านซ้ายไม่น้อยกว่า 20 ม.และให้ศูนย์กลางทางออกอยู่ห่างจากมุมโหนดที่ดินด้านทิศตะวันออกไม่น้อยกว่า 24 ม. - ให้เปิดทางเข้า-ออกสำหรับแท็กซี่ โดยให้เปิดทางเข้ากว้าง 4.50 ม.ให้ศูนย์กลางทางเข้าที่จอดรถแท็กซี่อยู่ห่างจากทางเข้ามีระยะ 54.5 ม.และให้เปิดทางออกกว้าง 4.50 ม.โดยให้ศูนย์กลางทางออกรถแท็กซี่ 	เปิดทางกว้างประมาณ 4.5 เมตรไว้แล้วห่างจากทางเข้าสยามพารากอน ประมาณ 10 เมตร ทางออก 4.5 เมตร มีที่จอดรถสำหรับแท็กซี่ ด้านหน้าโครงการเปิดทางกว้าง 4.5 เมตรไว้แล้ว	-	ภาพที่ 3-7

เงื่อนไขตามมาตรการป้องกันและแก้ไขผลกระทบสิ่งแวดล้อม	ผลการปฏิบัติตามมาตรการ	ปัญหา อุปสรรค และข้อเสนอแนะ	เอกสารอ้างอิง
อยู่ห่างจากศูนย์กลางการเข้ารถแท็กซี่ มีระยะ 43.30 เมตร - ทางเข้า-ออกรถแท็กซี่ดังกล่าวใช้เฉพาะรถแท็กซี่เข้า-ออกเท่านั้น ห้ามรถอื่นทุกชนิดเข้า-ออกในบริเวณโครงการ	จัดเป็นที่จอดรถรับ-ส่งผู้โดยสาร	-	ภาพที่ 3-7

ภาพที่ 3-7 ที่จอดรถรับส่งผู้โดยสารด้านหน้าโครงการ

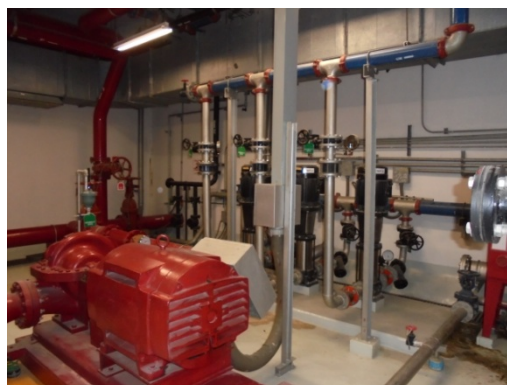
3. ตรวจสอบรอยรั่วของท่อจ่ายน้ำ บริเวณรอยต่อและปั๊มสูบน้ำ เพื่อลดการสูญเสีย น้ำอย่างเปล่าประโยชน์	ฝ่ายช่างตรวจสอบรอยรั่วเป็นประจำ และจ่ายน้ำได้เป็นปกติ ไม่มีการรั่วซึม และปั๊มน้ำยังใช้ได้เป็นปกติ	-	ภาพที่ 3-8

ภาพที่ 3-8 ห้องเครื่องปั๊มน้ำ

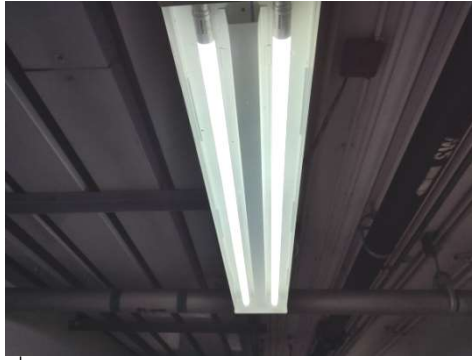
4. สนับสนุนให้มีการนำน้ำทิ้งที่ผ่านการบำบัดแล้วนำกลับมาใช้ประโยชน์ เช่นรดน้ำต้นไม้	มีน้ำทิ้งบางส่วนมารดน้ำต้นไม้	-	-
3.3 การใช้ไฟฟ้า/การอนุรักษ์พลังงาน 1. ในขั้นตอนการออกแบบและจัดหาอุปกรณ์/เครื่องใช้ไฟฟ้าติดตั้งในพื้นที่โครงการ ให้เลือกใช้อุปกรณ์ประหยัดพลังงาน โดยเฉพาะอุปกรณ์ที่ได้รับการรับรองจากหน่วยงานราชการ เช่น - เครื่องใช้ไฟฟ้าต่างๆภายในห้องพักให้เลือกใช้อุปกรณ์แบบประหยัดไฟเบอร์5 - เลือกใช้หลอดฟลูออเรสเซนต์ (หลอดผอม) แทนการใช้หลอดไฟทึบกลม (แสงสีส้ม) - ภายในห้องพักหรือบริเวณที่มีการใช้คอมพิวเตอร์ให้ใช้คอมพิวเตอร์แบบมีแผ่นสะท้อนแสง	ใช้อุปกรณ์ไฟฟ้าที่ได้มาตรฐานและประหยัดพลังงาน เครื่องใช้ไฟฟ้าเป็นแบบประหยัดไฟ ใช้หลอดไฟฟลูออเรสเซนต์ทั้งหมด มีคอมพิวเตอร์ใช้แผ่นสะท้อนแสง	-	ภาพที่ 3-9

8. เลือกใช้หลอดไฟประหยัดพลังงานชนิดอิเล็กทรอนิกส์ และ Low Watt Loss เช่น หลอดผอม หลอดตะเกียบ หรือหลอดคอมแพคฟลูออเรสเซนต์ เป็นต้น และเลือกใช้หลอดไฟที่มีวัตต์ต่ำสำหรับพื้นที่สาธารณะหรือพื้นที่ที่มีความจำเป็น	ใช้หลอดประหยัดพลังงาน เป็นหลอดตะเกียบ LED	-	ภาพที่ 3-9

ภาพที่ 3-9 หลอดไฟส่องสว่างภายในโครงการใช้หลอดฟลูออเรสเซนต์ที่เป็นหลอดคอมทั้งหมด และหลอดไฟในห้องพัก

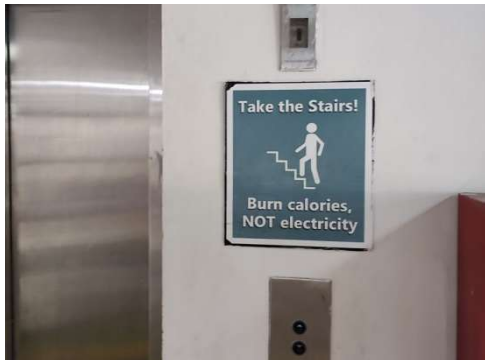
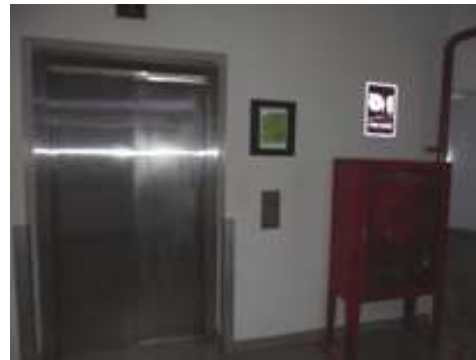
เงื่อนไขตามมาตรการป้องกันและแก้ไขผลกระทบสิ่งแวดล้อม	ผลการปฏิบัติตามมาตรการ	ปัญหา อุปสรรค และข้อเสนอแนะ	เอกสารอ้างอิง
2. ส่งเสริมและประชาสัมพันธ์มาตรการประหยัดไฟฟ้า ร่วมกับมาตรการอนุรักษ์พลังงานอื่น ๆ ให้กับผู้ใช้บริการ และพนักงานโครงการ เช่น <ul style="list-style-type: none"> - ติดตั้งป้ายเตือนการเปิด/ปิดไฟ การขึ้นลงลิฟต์ - ติดตั้งสวิตช์เปิด/ปิด ระบบปรับอากาศแยกในแต่ละพื้นที่ เมื่อไม่ได้ใช้งานให้ปิดสวิตช์ทุกครั้ง - ติดป้ายแนะนำวิธีการใช้เครื่องใช้ไฟฟ้าให้ถูกต้อง โดยเฉพาะการตั้งอุณหภูมิเครื่องปรับอากาศภายในห้องพัก - ติดตั้งฉนวนกันความร้อนรอบห้องพักหรือพื้นที่ที่ใช้ระบบปรับอากาศเพื่อลดการสูญเสียพลังงานฯ 	ติดตั้งป้ายเตือนให้เดินขึ้นลง 1-2 ชั้นแทนการใช้ลิฟต์ มีสวิตช์ไฟแยกแต่ละพื้นที่ใช้งานไม่ใช่สวิตช์รวม มีป้ายคำแนะนำให้เครื่องใช้ไฟฟ้า ตั้งอุณหภูมิภายในห้องประมาณ 25-26 องศาเซลเซียส ติดฉนวนกันความร้อนที่ชั้นหลังคาเพื่อกันความร้อน และมีระบบปรับอากาศ และติดตั้งผ้าม่านแต่ละห้องพัก	-	ภาพที่ 3-10

ภาพที่ 3-10 ป้ายรณรงค์ให้เดินขึ้นลง 1-2 ชั้น แทนการใช้ลิฟต์โดยสาร

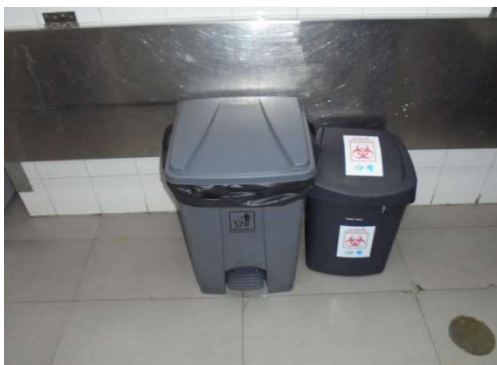
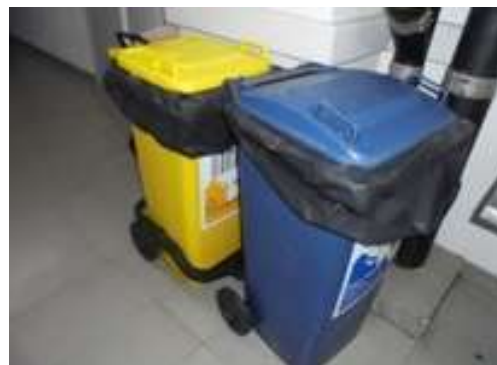
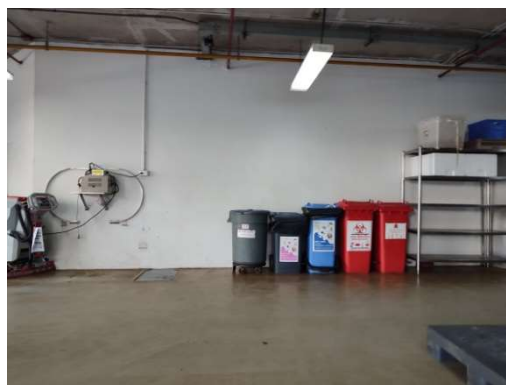
3.4 การจัดการมูลฝอย			
1. จัดเตรียมภาชนะรองรับมูลฝอยมีฝาปิดมิดชิดไว้ในห้องพักทุกห้องและพื้นที่ใช้ประโยชน์อื่น ๆ ให้เพียงพอปริมาณมูลฝอยที่เกิดขึ้น มูลฝอยที่จะนำเข้าพักที่ห้องพักมูลฝอยควรนำไปใส่ถุงดำ และมัดปากถุงให้สนิทอีกชั้นหนึ่ง เพื่อป้องกันการซึมผ่านของน้ำชะมูลฝอย	มีภาชนะรองรับมูลฝอยไว้ทุกห้องพักแล้ว และบริเวณส่วนดำเนินการของโรงแรม เช่น ห้องครัว ห้องช่าง ทางเดินแต่ละถังจะรองรับด้วยถุงดำ มีฝาปิด และขนย้ายและใช้รถเข็นที่มีล้อมัดปากถุงดำก่อนนำไปเก็บไว้ที่ห้องพักมูลฝอยรวม	-	ภาพที่ 3-11

ภาพที่ 3-11 ถังรองรับมูลฝอยในส่วนของพนักงานดำเนินการ คัดแยกมูลฝอย

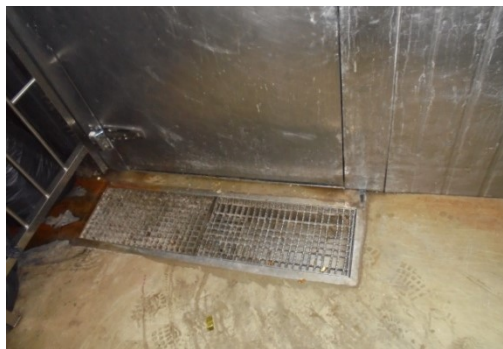
4. จัดให้มีรางระบายน้ำภายในห้องพักมูลฝอยเชื่อมต่อกับระบบบำบัดน้ำเสียของโครงการเพื่อรวบรวมน้ำชะมูลฝอย(ถ้ามี) และน้ำล้างทำความสะอาดเข้าทำการบำบัดก่อนปล่อยระบายออก	มีรางระบายน้ำภายในห้องพักมูลฝอยรวมไว้แล้ว เพื่อให้ น้ำล้างห้องมูลฝอยไหลลงไปยังระบบบำบัดน้ำเสียรวม	-	ภาพที่ 3-13

ภาพที่ 3-13 รางระบายน้ำภายในห้องพัสดุโดยรวม

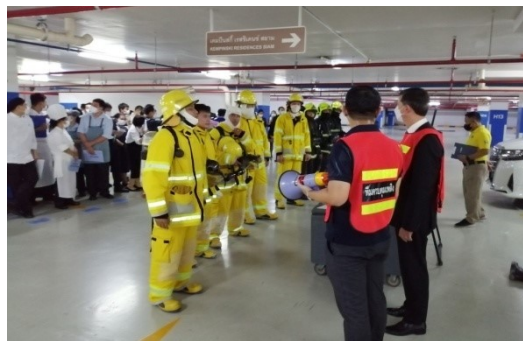
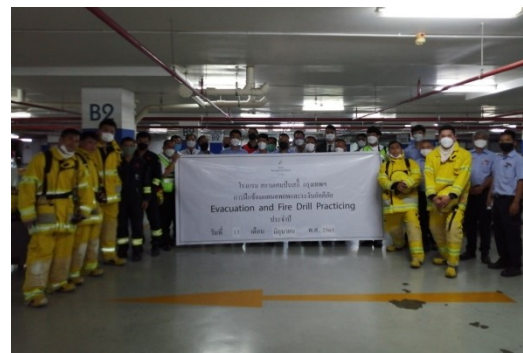
2. จัดให้มีมาตรการแผนฉุกเฉิน หรือแผนอพยพผู้คน รวมถึงมาตรการประสานงานขอความช่วยเหลือจากหน่วยงานบรรเทาสาธารณภัยภายนอกเพื่อความสะดวกรวดเร็วเมื่อเกิดเหตุการณ์ฉุกเฉิน	มีแผนการฉุกเฉินสำหรับการอพยพคนและซ้อมอพยพคนในกรณีเกิดเพลิงไหม้	-	ภาพที่ 3-15

เงื่อนไขตามมาตรการป้องกันและแก้ไขผลกระทบสิ่งแวดล้อม	ผลการปฏิบัติตามมาตรการ	ปัญหา อุปสรรค และข้อเสนอแนะ	เอกสารอ้างอิง
3. จัดตั้งทีมปฏิบัติการฉุกเฉินของโครงการและให้มีการฝึกอบรมเจ้าหน้าที่ภายในทีม รวมถึง เจ้าหน้าที่ที่เกี่ยวข้อง ให้มีความรู้ความชำนาญในการปฏิบัติตาม มาตรการ/แผนฉุกเฉินดังข้อ 2	เป็นทีมปฏิบัติการฉุกเฉินที่ฝึกซ้อมร่วมกับเจ้าหน้าที่ของสถานี ดับเพลิงที่เกี่ยวข้อง	-	ภาพที่ 3-15

4. ประชาสัมพันธ์ให้ความรู้แก่ผู้ให้บริการ และพนักงานโครงการทราบในการปฏิบัติ ตนเมื่อเกิดไฟไหม้ และการใช้อุปกรณ์ดับเพลิง	ประชาสัมพันธ์ให้ความรู้เกี่ยวกับการดับเพลิงและการใช้อุปกรณ์ ดับเพลิงต่าง ๆ ในการซ้อมดับเพลิงของโครงการ	-	ภาพที่ 3-15

ภาพที่ 3-15 การอบรมดับเพลิงและซ้อมอพยพหนีไฟ

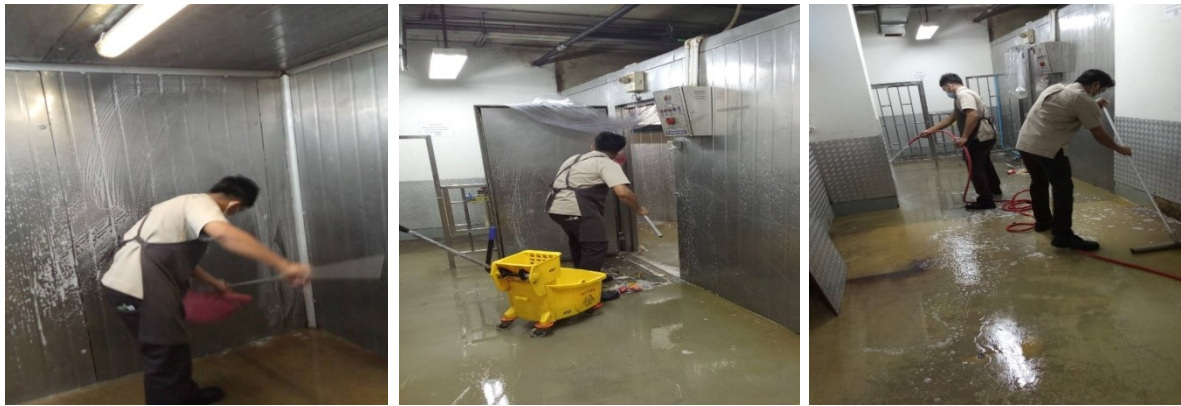
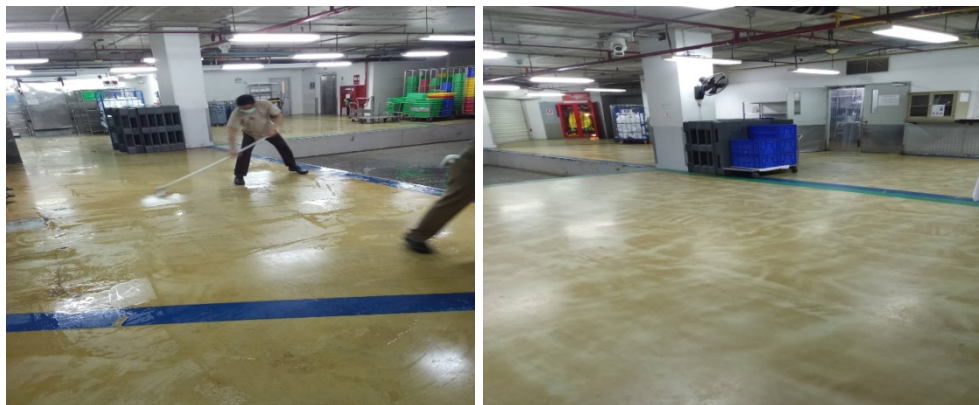
6. ทำความสะอาดห้องพักมูลฝอยและรถเข็นด้วยน้ำยาฆ่าเชื้อโรคทุกสัปดาห์ เพื่อป้องกันการแพร่กระจายของเชื้อโรค และกลิ่นไม่พึงประสงค์ น้ำล้างทำความสะอาดให้ระบายเข้าสู่ระบบบำบัดน้ำเสียของโครงการ	ทำความสะอาดทุกครั้งที่มีการเก็บขน ล้างห้องพักมูลฝอย และฆ่าเชื้อโรค	-	ภาพที่ 3-25

ภาพที่ 3-25 ทำความสะอาดห้องพักมูลฝอยรวมหลังมีการจัดเก็บมูลฝอยแล้ว

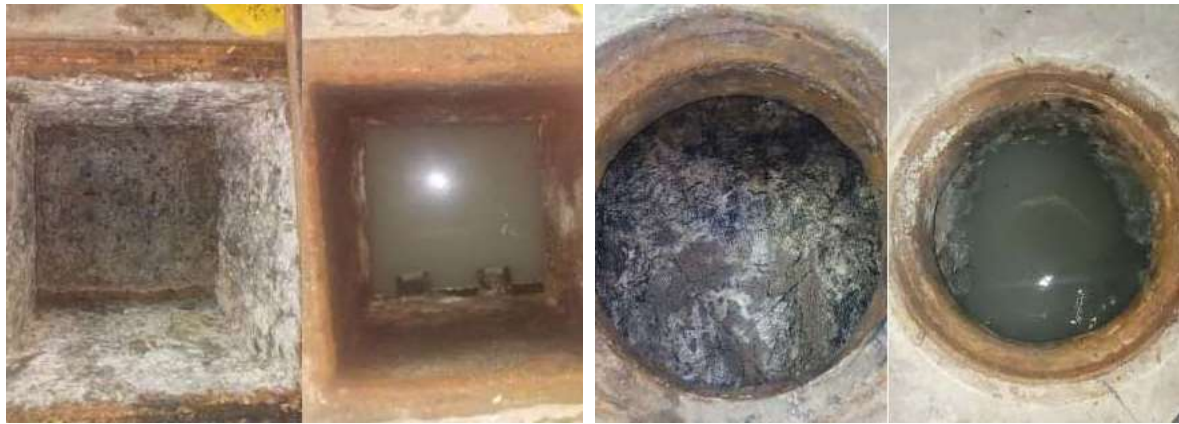
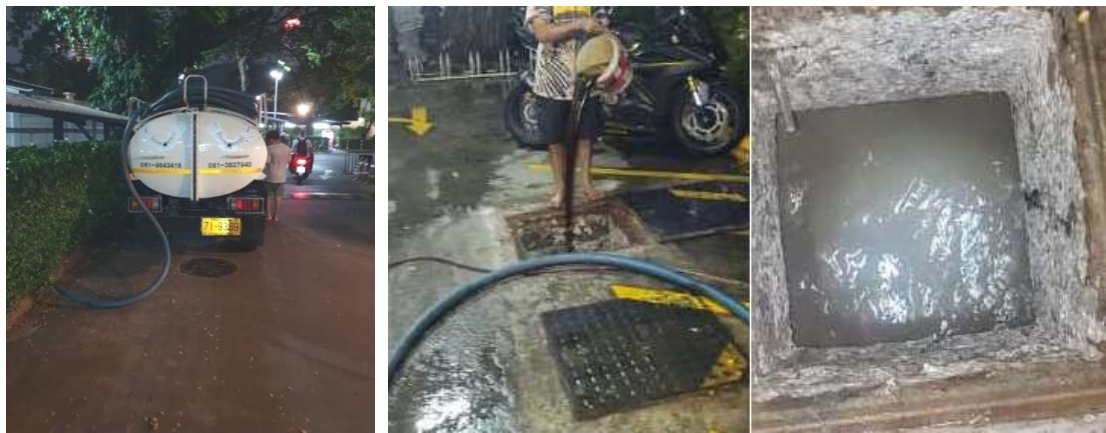
6. ถังดักไขมันจะต้องได้รับการตรวจสอบ ดูแลบำรุงรักษาให้มีประสิทธิภาพดีอยู่เสมอ โดยเฉพาะระบบระบายอากาศ ตามรอยรั่วซึม ต่าง ๆ เพื่อป้องกันกลิ่นรบกวน	ถังดักไขมันมีประสิทธิภาพดี และเป็นถังรวม โครงการทำการดูแลไขมันตลอดปี 2567	-	ภาพที่ 3-27

7. จัดเจ้าหน้าที่คอยดูแลตรวจสอบปริมาณกากไขมันในถังดักไขมันเป็นประจำ ประมาณเดือนละ 2 ครั้ง และตักกากไขมันประมาณเดือนละ 1 ครั้ง หรือเมื่อมีปริมาณกากไขมันสะสมมากเกินไป โดยรวบรวมกากไขมันใส่ถุงดำและนำไปเก็บไว้ที่ห้องพัสดุผลอยรวม	ถังดักไขมันมีประสิทธิภาพดี และเป็นถังรวม โครงการทำการดูแลไขมันตลอดปี 2567	-	ภาพที่ 3-27

มาตรการติดตามตรวจสอบบ่อดักไขมัน <ul style="list-style-type: none"> - จุดตรวจวัด คือบ่อดักไขมัน - ช่วงเวลาที่ตรวจวัด/ความถี่ ตรวจสอบปริมาณไขมัน/น้ำมันที่บ่อดักไขมันทุกเดือน ถ้ามีปริมาณมากให้ตักออก - ผู้รับผิดชอบ เจ้าของโครงการหรือผู้บริหารโครงการ 	<p>ดูตะกอนไขมันไว้แล้วทุกเดือน</p>	-	ภาพที่ 3-27

สูบล้างปลวกออกจากบ่อดักไขมัน และเดิมสารชีวภาพในบ่อดักไขมัน
ภาพที่ 3-27 ดูตะกอนไขมันและตะกอนในบ่อกักเก็บตะกอนของระบบบำบัดน้ำเสีย

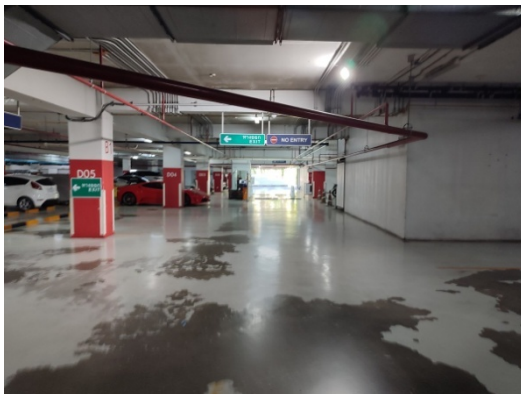
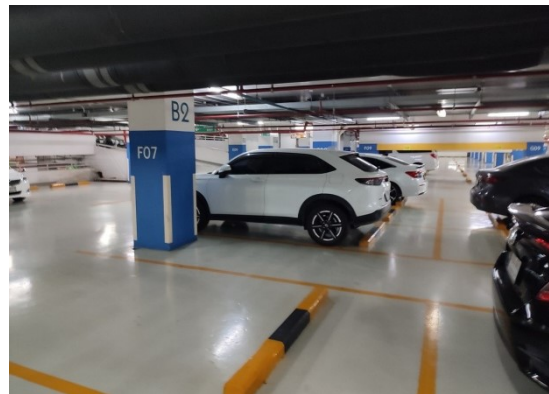
10. กรณีที่มีงานเลี้ยง/งานสังสรรค์ในเทศกาลต่าง ๆ ที่ผู้ใช้บริการอาจใช้รถยนต์ส่วนบุคคลเดินทางมาโครงการมากกว่าที่พื้นที่จอดรถของโครงการรองรับได้ โครงการจะติดต่อประสานกับโครงการสยามพารากอนและสยามเซ็นเตอร์ในการขออนุญาตใช้พื้นที่จอดรถ ซึ่งจะประสานงานเป็นกรณี ๆ ไป	โครงการมีจำนวนที่จอดรถอย่างเพียงพอและยังคงมีที่จอดรถเหลืออย่างเพียงพอในการรับผู้มาใช้บริการเพิ่มเติม	-	ภาพที่ 3-30

11. จากกรณีศึกษาด้านการจราจรพบว่าเมื่อมีโครงการทำให้ปริมาณการจราจรเพิ่มมากขึ้น และจำนวนทางเข้า-ออกของโครงการมีผลต่อการจราจรสายหลักที่อยู่รอบพื้นที่โครงการ ผู้บริหารโครงการสยาม เคมปินสกี โฮเต็ล และโครงการสยามพารากอน จึงได้หาแนวทางร่วมกันเพื่อลดปัญหาการจราจรด้วยการพิจารณาเพิ่มทางเลือกของเส้นทางเข้า-ออกพื้นที่โครงการซึ่งมีทั้งหมด 6 จุด	โครงการมีจำนวนที่จอดรถอย่างเพียงพอและยังคงมีที่จอดรถเหลืออย่างเพียงพอในการรับผู้มาใช้บริการเพิ่มเติม	-	ภาพที่ 3-30

ภาพที่ 3-30 ภาพที่จอดรถภายในโครงการมีจำนวนเพียงพอไม่มีกิจกรรมอื่นที่ทำให้ที่จอดรถลดลง

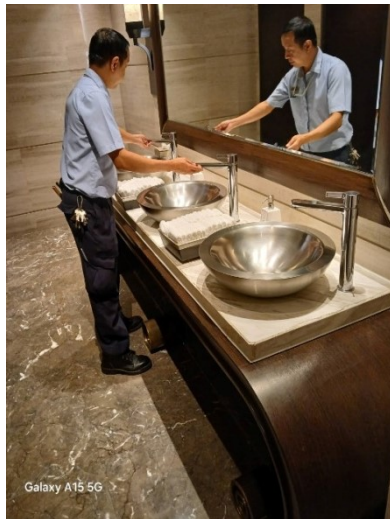
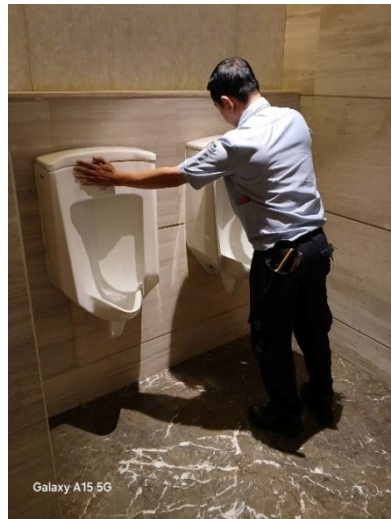
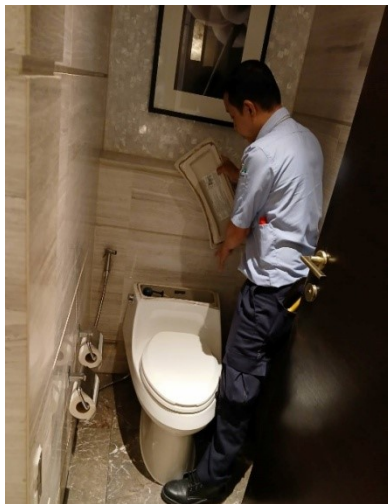
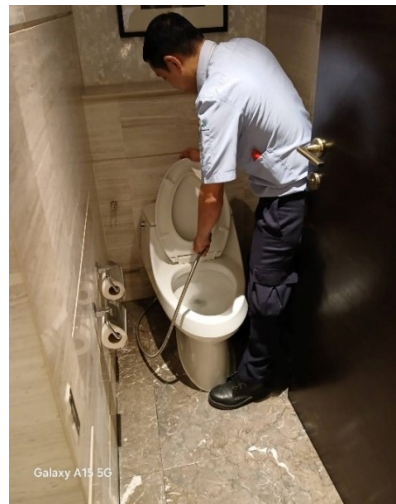
3.2 การใช้น้ำ 1. ในขั้นตอนการออกแบบและจัดหาเครื่องสุขภัณฑ์สำหรับห้องน้ำ/ห้องส้วม ต้องเลือกใช้อุปกรณ์แบบประหยัดน้ำ	ใช้สุขภัณฑ์ห้องน้ำ/ห้องส้วมแบบประหยัดน้ำ	-	ภาพที่ 3-32

ภาพที่ 3-32 ตรวจสอบดูแลรักษาห้องประปาและระบบจ่ายน้ำประปา

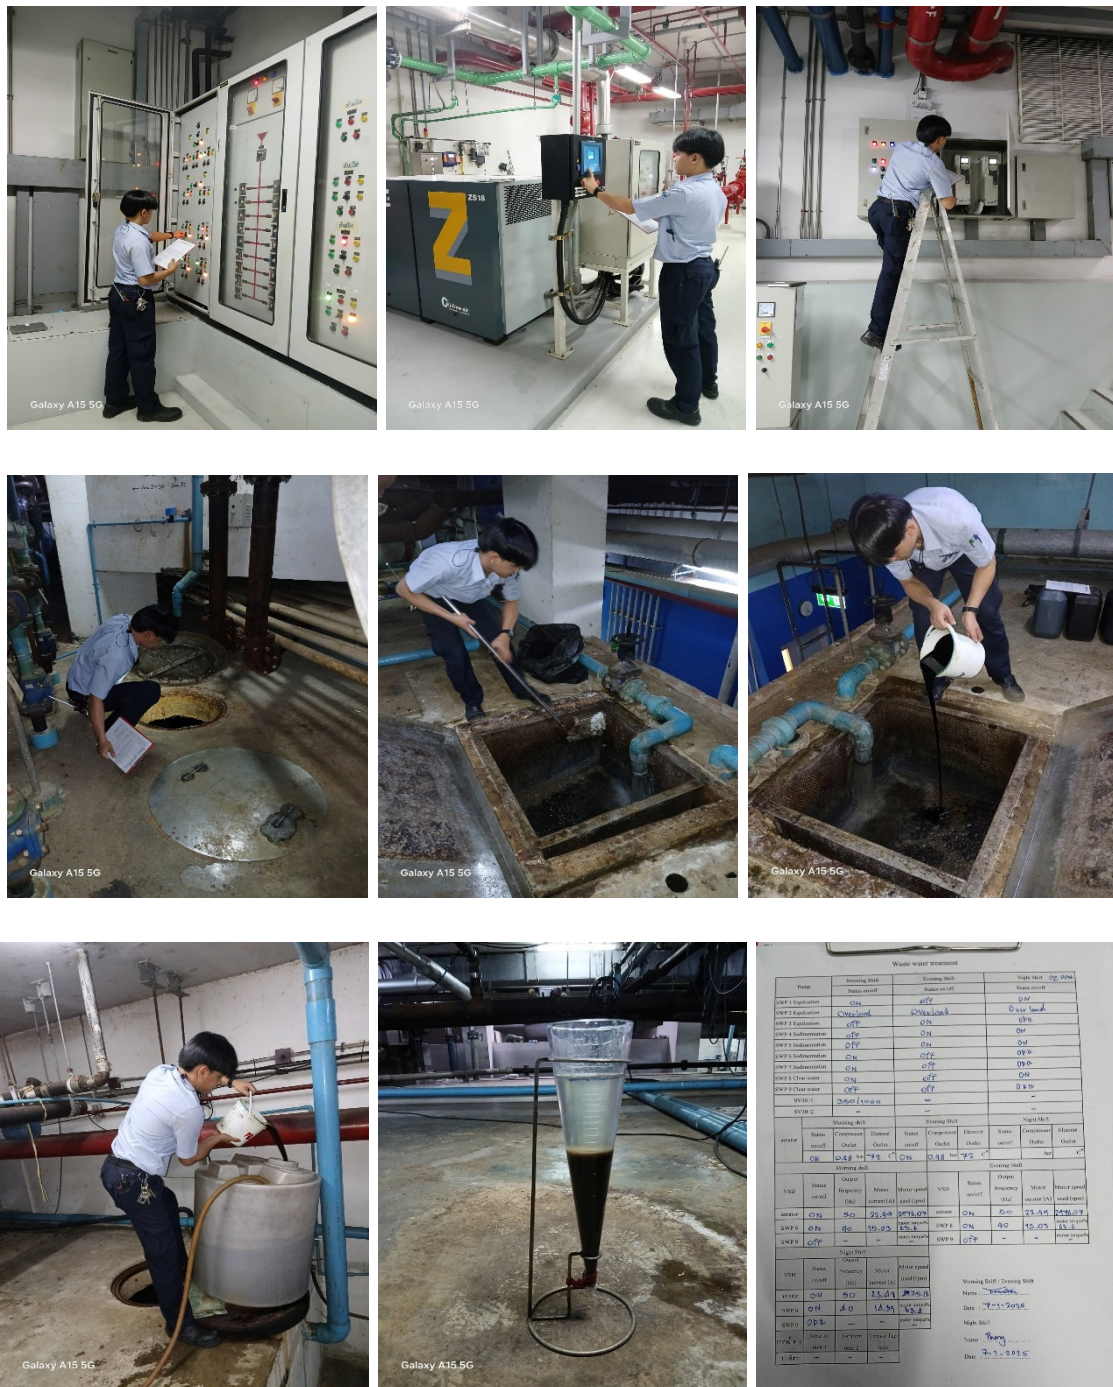
8. จัดให้มีการติดตามตรวจสอบประสิทธิภาพของระบบบำบัดน้ำเสียของโครงการ โดยการปฏิบัติตามมาตรการติดตามตรวจสอบคุณภาพสิ่งแวดล้อมของโครงการอย่างเคร่งครัด	ตรวจสอบประสิทธิภาพของระบบบำบัดน้ำเสียทำงานได้เป็นปกติ ได้แก่ ระบบAerator Pump ระบบสูบน้ำเสีย ระบบการตกตะกอน และการสูบตะกอนส่วนเกินออกไปกำจัด	-	ภาพที่ 3-34

ภาพที่ 3-34 การตรวจสอบดูแลซ่อมบำรุงระบบบำบัดน้ำเสีย

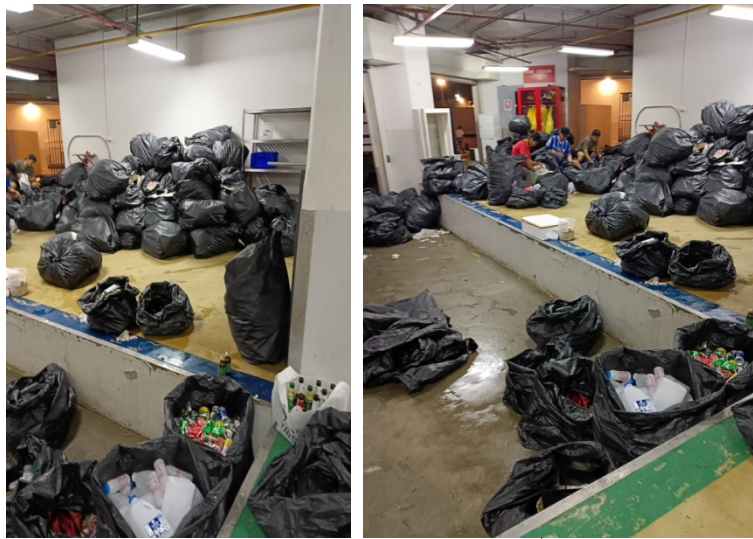
2. จัดให้มีการคัดแยกประเภทมูลฝอย เป็นมูลฝอยสด มูลฝอยแห้ง และมูลฝอยที่นำกลับมาใช้ใหม่ได้ ก่อนรวบรวมเข้าเก็บที่ห้องพักมูลฝอย เพื่อลดปริมาณมูลฝอยให้น้อยลง	คัดแยกมูลฝอยไว้แล้ว แบ่งเป็น มูลฝอยสด มูลฝอยแห้ง มูลฝอยรีไซเคิลและนำไปพักไว้ที่ห้องพักมูลฝอยรวมและนำมาคัดแยก ชนิด มูลฝอย ได้แก่ ขวดแก้ว ขวดพลาสติกใส ขวดพลาสติกทึบ เป็นต้น	-	ภาพที่ 3-37

ภาพที่ 3-37 การคัดแยกมูลฝอยรีไซเคิล จัดเก็บแต่ละประเภท นำไปขายเพื่อรีไซเคิล กลับมาเป็นผลิตภัณฑ์ใหม่
