## 5. ผลการดำเนินการตามมาตรการป้องกันและแก้ไขผลกระทบสิ่งแวดล้อม

#### โครงการ Sanctuary (แซงซัวรี่) ระยะเปิดดำเนินการ

รายงานผลการปฏิบัติตามมาตรการป้องกันแก้ไขผลกระทบสิ่งแวดล้อม และมาตรการติดตามตรวจสอบคุณภาพสิ่งแวดล้อม  
โครงการ อาคารชุด Sanctuary (แซงซัวรี่) ตั้งอยู่ที่ ซอยแสงจันทร์-ภูเบียร ถนนสุขุมวิท 40 แขวงพระโขนง เขตคลองเตย กรุงเทพมหานคร

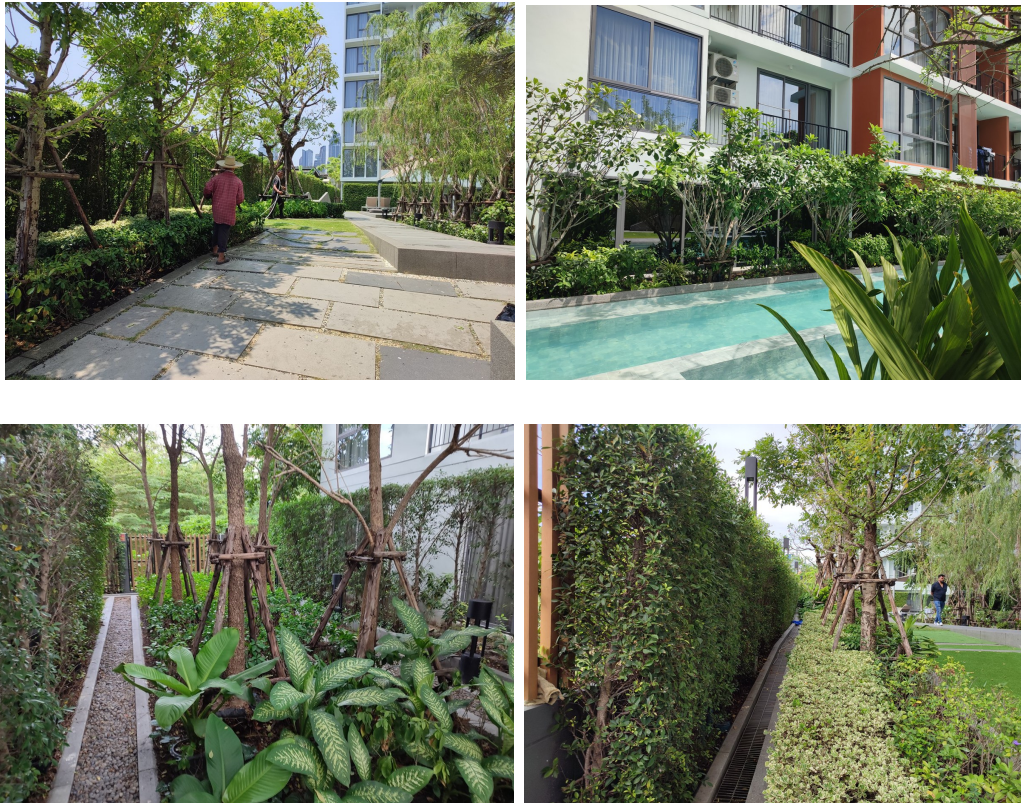
เงื่อนไขตามมาตรการป้องกันและแก้ไขผลกระทบสิ่งแวดล้อม	ผลการปฏิบัติตามมาตรการ	ปัญหา อุปสรรค และข้อเสนอแนะ	เอกสารอ้างอิง
<b>1.ผลกระทบต่อทรัพยากรกายภาพ</b> <b>1.1 สภาพภูมิประเทศ</b> 1. จัดให้มีพื้นที่สีเขียวบริเวณชั้นล่าง และหลังคาของอาคาร B รวมมีพื้นที่สีเขียวทั้งหมดประมาณ 630.0 ตารางเมตร คิดเป็นสัดส่วนผู้พักอาศัยภายในโครงการต่อพื้นที่สีเขียว 1 คน ต่อ 1.08 ตารางเมตร เพื่อช่วยลดการสะท้อนแสง เพิ่มความนุ่มนวลสบายตาเกิดภูมิทัศน์ที่ดีทั้งจากการมองภายในโครงการ และจากภายนอกสู่ภายในโครงการ	จัดให้มีพื้นที่สีเขียวชั้นล่างไว้แล้วตามที่ได้ออกแบบไว้รวมทั้งหมด 630 ตารางเมตร	-	ภาพที่ 5-1

2. บำรุงดูแลรักษาพื้นที่สีเขียว และต้นไม้ในโครงการให้เจริญเติบโตสวยงามอยู่เสมอ	ดูแลรักษาพื้นที่สีเขียวไว้แล้ว มีการเจริญเติบโตดี มีความสวยงาม	-	ภาพที่ 5-1

3. ตัดแต่งกิ่งไม้ภายในโครงการอยู่เสมอ เพื่อป้องกันไม่ให้ใบร่วงหล่นไปสู่พื้นที่บริเวณข้างเคียง	ตัดแต่งกิ่งไว้ไม่มีการยื่นล้ำเข้าไปในพื้นที่ข้างเคียง	-	ภาพที่ 5-1
<b>มาตรการติดตามตรวจสอบผลกระทบสิ่งแวดล้อม</b> 1) ตรวจสอบการเจริญเติบโตของต้นไม้ หากพบว่า ต้นไม้เหี่ยวเฉา หรือตายให้บำรุงดูแลและปลูกซ่อมแซมทันที เดือนละ 2 ครั้ง ตลอดระยะเวลาเปิดดำเนินการ 2) ผู้รับผิดชอบ : บริษัท ไดก้า เอสเตท จำกัด เจ้าของโครงการ	ต้นไม้มีการเจริญเติบโตดีไม่เหี่ยวเฉา พื้นดินมีความชุ่มชื้นอยู่เสมอ	-	ภาพที่ 5-1
<b>1.2 ทรัพยากรดิน</b> ไม่มีผลกระทบที่มีนัยสำคัญ	-	-	-
<b>1.3 ธรณีวิทยา</b> 1. แผนการเตรียมตัวก่อนเกิดแผ่นดินไหว 1) ติดตั้งป้ายคำแนะนำในการปฏิบัติตน เมื่อเกิดแผ่นดินไหวไว้ในบริเวณที่เห็นได้ชัดเจน เช่น ภายในห้องลิฟต์โดยสาร หรือบริเวณโถงหน้าลิฟต์ 2) มีไฟฉายพร้อมถ่านไฟฉาย และกล่องยาเตรียมไว้โถงทางเดินแต่ละชั้นของอาคาร และให้ทุกคนทราบว่ายูทียูทียูของอาคาร 3) ศึกษาการปฐมพยาบาลเบื้องต้น 4) มีอุปกรณ์ดับเพลิงไว้ในอาคาร เช่น ถังดับเพลิง ถูทราย เป็นต้น	ได้ติดป้ายแนะนำการปฏิบัติตนเมื่อเกิดแผ่นดินไหวไว้แล้ว	-	ภาพที่ 5-2

ภาพที่ 5-1 พื้นที่สีเขียวของโครงการ และการดูแลรักษาพื้นที่สีเขียว

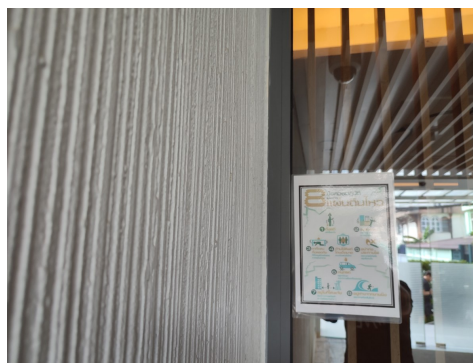
2. แผนการอพยพระหว่างการเกิดแผ่นดินไหว 1) อย่าตกใจ พยายามควบคุมสติ 2) ถ้าอยู่ภายในห้องพัก ให้ยืนหรือหมอบอยู่ในส่วนของห้องพักที่มีโครงสร้างแข็งแรง สามารถรับน้ำหนักได้มาก และอยู่ห่างจากประตู ระเบียง หน้าต่าง 3) ห้ามใช้ลิฟต์โดยเด็ดขาดขณะเกิดแผ่นดินไหว 4) หากอยู่ในอาคารสูง ควรตั้งสติให้มั่น และรีบออกจากอาคารโดยเร็ว หนีจากสิ่งล้มทับได้ 5) อย่าใช้เทียน ไม่ขีดไฟ หรือสิ่งทีก่อให้เกิดเปลวหรือประกายไฟ เพราะอาจมีก๊าซรั่วอยู่ในบริเวณนั้น	ได้ติดป้ายแนะนำการปฏิบัติตนเมื่อเกิดแผ่นดินไหวไว้แล้ว	-	ภาพที่ 5-2

3. แผนหลังการเกิดแผ่นดินไหว 1) ตรวจสอบตัวเอง และคนรอบข้างว่าได้รับบาดเจ็บหรือไม่ ให้ปฐมพยาบาลเบื้องต้นก่อน 2) รีบออกจากอาคารที่เสียหายทันที เพราะอาจเกิดการทรุดตัวของอาคาร หรือพังทลายได้ 3) ใส่รองเท้าหุ้มส้น เพราะอาจมีเศษแก้วหรือวัสดุแหลมคมอื่น ทำให้ได้รับบาดเจ็บ	ได้ติดป้ายแนะนำการปฏิบัติตนเมื่อเกิดแผ่นดินไหวไว้แล้ว	-	ภาพที่ 5-2

ภาพที่ 5-2 ป้ายแนะนำการปฏิบัติตัวเมื่อเกิดแผ่นดินไหว

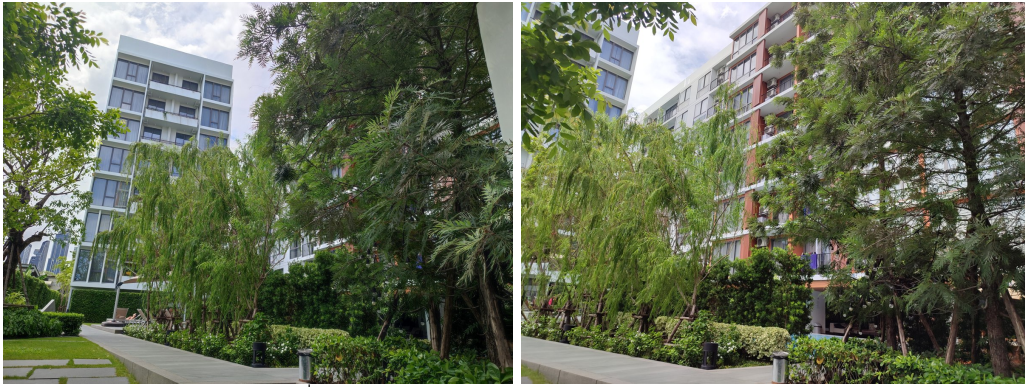
2. ออกแบบอาคารโครงการ เลือกใช้วัสดุที่เป็นมิตรกับสิ่งแวดล้อม และพิจารณา ระบบหมุนเวียนของอากาศภายในและภายนอกอาคาร เพื่อให้อาคารไม่ร้อนหรือไม่มีอากาศหมุนเวียน ซึ่งสามารถลดการใช้เครื่องปรับอากาศได้ในระดับหนึ่ง	ออกแบบอาคารให้มีการหมุนเวียนอากาศเป็นโล่งบริเวณตรงกลาง จัดเป็นพื้นที่สีเขียวและสระว่ายน้ำ สามารถนั่งบริเวณสวนหย่อมได้อย่างสบายอากาศหมุนเวียนดี	-	ภาพที่ 5-4

3. ออกแบบระบบระบายอากาศภายในอาคารให้เพียงพอตามกฎกระทรวงฉบับที่ 33 (พ.ศ.2535)	การระบายอากาศภายในอาคาร มีระเบียบกว้างทุกห้อง ประตูหน้าต่างเปิดออกระบายอากาศได้อย่างเพียงพอ	-	ภาพที่ 5-4

ภาพที่ 5-4 การออกแบบอาคารให้มีการหมุนเวียนอากาศได้ดี

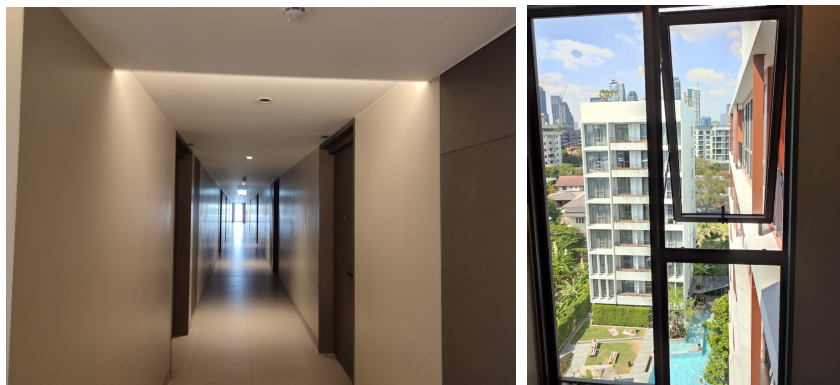
4. ดูแลระบบระบายอากาศในอาคารอยู่เสมอ เปิดประตูอาคารบางจุด เพื่อให้อากาศถ่ายเทได้สะดวก	ปัจจุบันอาคารเปิดบริการใหม่ มีการเปิดบานเปิดเพื่อระบายอากาศภายในอาคารได้สะดวก	-	ภาพที่ 5-5

ภาพที่ 5-5 ช่องเปิดระบายอากาศภายในอาคาร

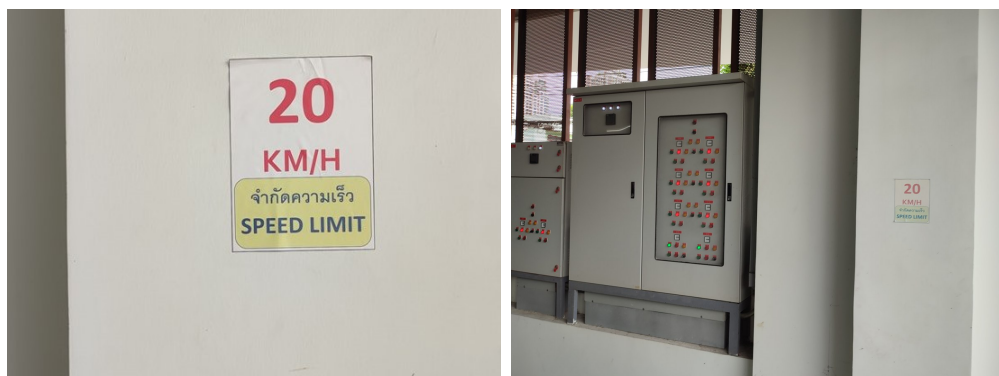
เงื่อนไขตามมาตรการป้องกันและแก้ไขผลกระทบสิ่งแวดล้อม	ผลการปฏิบัติตามมาตรการ	ปัญหา อุปสรรค และข้อเสนอแนะ	เอกสารอ้างอิง
6. ควบคุมความเร็วของรถยนต์ภายในโครงการ เช่น บ้ายจำกัดความเร็ว คันชะลอความเร็ว เพื่อไม่ให้เกิดการฟุ้งกระจายของฝุ่นละอองบนถนนภายในโครงการ	ควบคุมความเร็วของรถยนต์ไว้ไม่เกิน 20 กม./ชม. ได้จัดทำป้ายไว้ที่บริเวณที่จอดรถ	-	ภาพที่ 5-6

2. จำกัดความเร็วรถเมื่อเข้าสู่พื้นที่โครงการให้มีความเร็วไม่เกิน 30 กิโลเมตร/ชั่วโมง	จำกัดความเร็วรถไว้แล้วไม่เกิน 20 กม./ชม.	-	ภาพที่ 5-6
3. ประชาสัมพันธ์ให้ผู้ไ้รถยนต์ดับเครื่องยนต์ทันที เมื่อเข้าจอดเรียบร้อยแล้ว รวมทั้งรณรงค์ใช้เสียงแตรภายในพื้นที่โครงการ	ประชาสัมพันธ์ ให้ผู้ที่เข้ามาจอดรถ ดับเครื่องยนต์ในทันที	-	ภาพที่ 5-7

ภาพที่ 5-6 ป้ายควบคุมความเร็วรถไม่ให้ใช้ความเร็วเกิน 20 กิโลเมตรต่อชั่วโมง

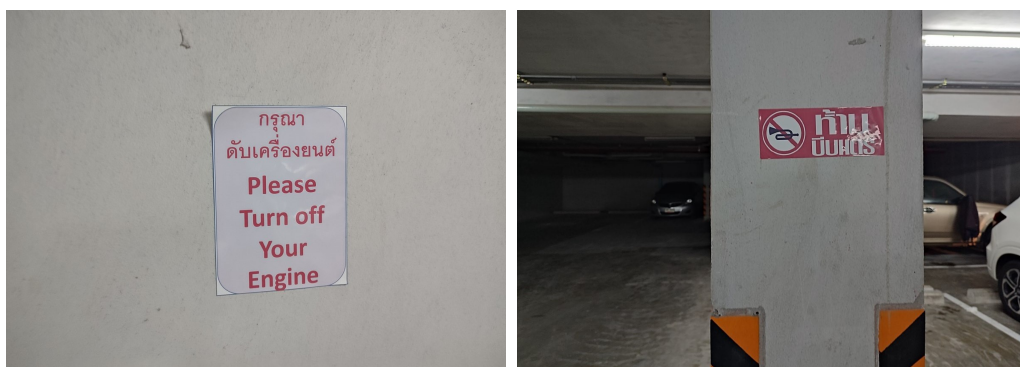
7. ติดป้ายห้ามติดเครื่องยนต์ทิ้งไว้บริเวณลานจอดรถยนต์ โดยดับเครื่องยนต์ทันทีเมื่อจอดรถแล้ว	ติดป้ายห้ามติดเครื่องยนต์ไว้บริเวณที่จอดรถยนต์	-	ภาพที่ 5-7
8. จัดให้มีจุดสูบบุหรี่สำหรับผู้พักอาศัยภายในโครงการ โดยอยู่ห่างไกลจากบ้านพักอาศัย และอาคารโดยรอบ เพื่อป้องกันมลพิษที่เกิดจากควันบุหรี่ออกนอกโครงการ	จัดที่สูบบุหรี่ไว้ในอาคารเท่านั้น ไม่ติดกับบ้านข้างเคียง	-	-
<b>มาตรการติดตามตรวจสอบผลกระทบสิ่งแวดล้อม</b> 1) ตรวจสอบการเจริญเติบโตของต้นไม้ หากพบว่า ต้นไม้เหี่ยวเฉา หรือตายให้บำรุงดูแลและปลูกซ่อมแซมทันที เดือนละ 2 ครั้ง ตลอดระยะเวลาเปิดดำเนินการ 2) ตัดแต่งกิ่งโดยควบคุมทั้งทรงพุ่ม และความสูงของลำต้น ปีละ 1 ครั้ง ตลอดระยะเวลาเปิดดำเนินการ 3) ผู้รับผิดชอบ : บริษัท ไดก้า เอสเตท จำกัด เจ้าของโครงการ	ต้นไม้มีการเจริญเติบโตดี ไม่เหี่ยวเฉา พื้นดินมีความชุ่มชื้นอยู่เสมอ  ตัดแต่งกิ่งทรงพุ่มของต้นไม้ไม่มีกิ่งยื่นเข้าไปยังพื้นที่ข้างเคียง	-	ภาพที่ 5-1 ภาพที่ 5-3
<b>1.5 ระดับเสียง</b> 1. จัดทำมาตรการควบคุมพฤติกรรมของผู้พักอาศัยภายในโครงการไม่ให้ส่งเสียงรบกวน ผู้พักอาศัยข้างเคียงโครงการ เช่น ห้ามเปิดวิทยุเสียงดังรบกวนผู้อื่น ห้ามส่งสื่อบุคคลเสียงดัง และห้ามซ่อมแซมห้องพักในช่วงเวลากลางคืน เป็นต้น	มีมาตรการไม่ให้ผู้เข้าพักอาศัยส่งเสียงดังรบกวนผู้พักอาศัยอาคารข้างเคียง	-	-

ภาพที่ 5-7 ป้ายให้ดับเครื่องยนต์ และห้ามปั๊มบริเวณที่จอดรถยนต์

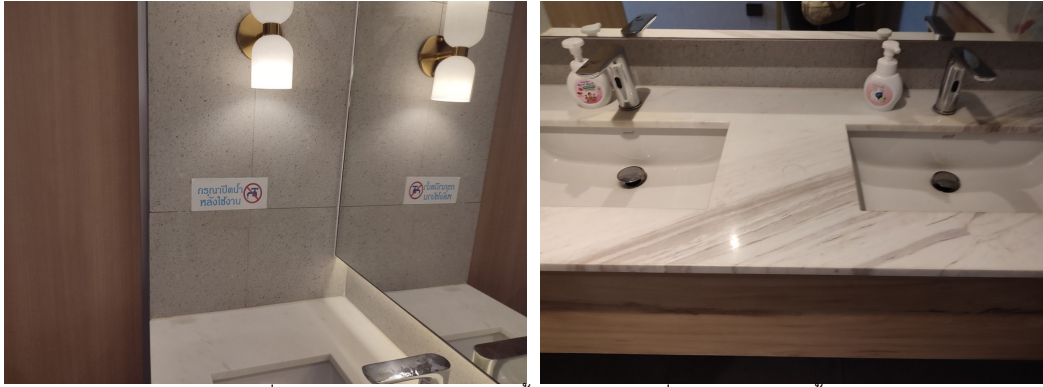
5. เลือกใช้อุปกรณ์ และผลิตภัณฑ์ที่ประหยัดน้ำ ได้แก่ ชักโครก และฝักบัวรุ่นประหยัดน้ำ เป็นต้น รวมทั้งรณรงค์ให้ผู้พักอาศัย และเจ้าหน้าที่ของโครงการให้ใช้น้ำอย่างประหยัด	สุขภัณฑ์ในห้องน้ำเป็นแบบประหยัดน้ำและรณรงค์ให้ประหยัดน้ำอยู่เสมอ	-	ภาพที่ 5-8

ภาพที่ 5-8 ป้ายรณรงค์ให้ประหยัดน้ำ และสุขภัณฑ์ที่ใช้แบบประหยัดน้ำ

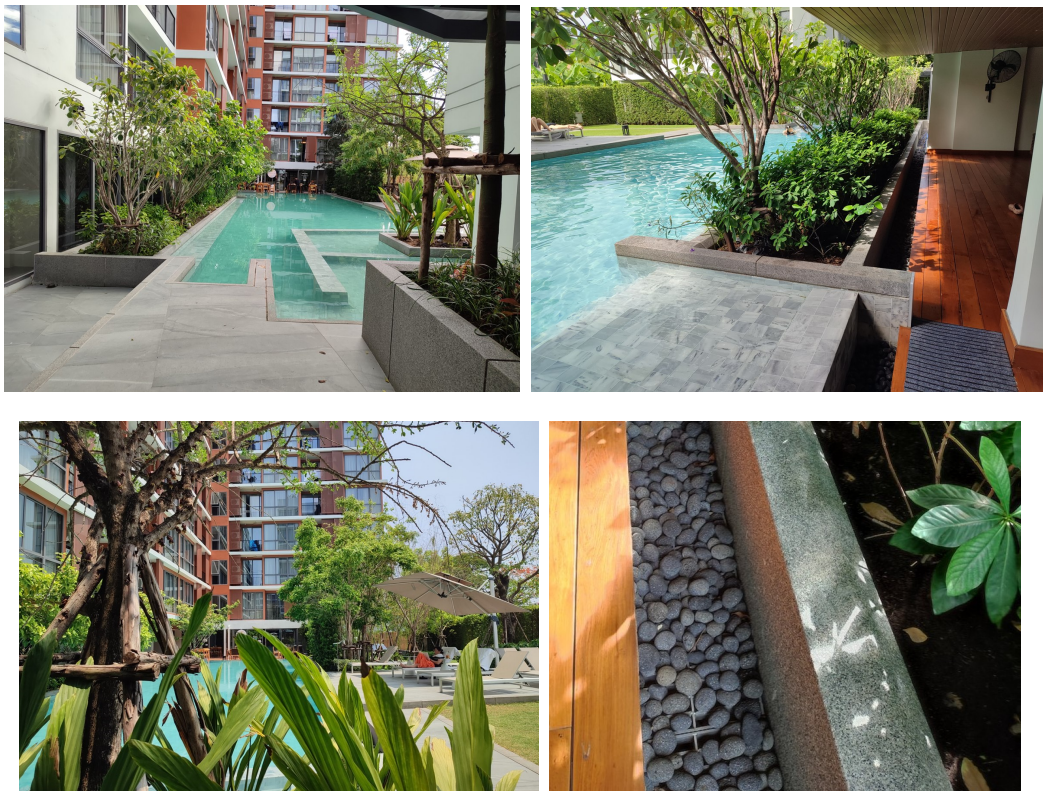
เงื่อนไขตามมาตรการป้องกันและแก้ไขผลกระทบสิ่งแวดล้อม	ผลการปฏิบัติตามมาตรการ	ปัญหา อุปสรรค และข้อเสนอแนะ	เอกสารอ้างอิง
<b>มาตรการติดตามตรวจสอบผลกระทบสิ่งแวดล้อม</b> <b>1) โครงสร้างและส่วนประกอบของสระว่ายน้ำ</b> <ul style="list-style-type: none"> <li>- ตรวจสอบโครงสร้างสระว่ายน้ำ การซีมน้ำ ให้อยู่ในสภาพดีอยู่เสมอ พื้นกระเบื้องสระว่ายน้ำ ต้องไม่แตกหรือมีคมที่จะทำอันตรายได้ ทุกสัปดาห์ ตลอดระยะเวลาเปิดดำเนินการ</li> <li>- ตรวจสอบรางระบายน้ำล้น ให้อยู่ในสภาพดี อยู่เสมอ ถ้ามีการผูกกร่อน หรือ ชำรุดต้องดำเนินการแก้ไขทันที ทุกสัปดาห์ ตลอดระยะเวลาเปิดดำเนินการ</li> <li>- ตรวจสอบอุปกรณ์เครื่องมือทำความสะอาด สระว่ายน้ำให้อยู่ในสภาพดีอยู่เสมอ ทุกสัปดาห์ ตลอดระยะเวลาเปิดดำเนินการ</li> <li>- ตรวจสอบทางเดินรอบสระว่ายน้ำ ให้อยู่ในสภาพดีอยู่เสมอ ถ้าทางเดินมีน้ำขัง หรือลื่น ต้องดำเนินการแก้ไขทันที ทุกสัปดาห์ ตลอดระยะเวลาเปิดดำเนินการ</li> <li>- ตรวจสอบว่ามีป้ายบอกระดับความลึกสระว่ายน้ำหรือไม่ ทุกสัปดาห์ ตลอดระยะเวลาเปิดดำเนินการ</li> <li>- ตรวจสอบแสงสว่าง บริเวณสระว่ายน้ำ ให้อยู่ในสภาพดีอยู่เสมอ ทุกสัปดาห์ ตลอดระยะเวลาเปิดดำเนินการ</li> <li>- ตรวจสอบพื้น ให้อยู่ในสภาพดีอยู่เสมอ ถ้ามีน้ำขัง หรือลื่น ต้องดำเนินการแก้ไขทันที ทุกสัปดาห์ ตลอดระยะเวลาเปิดดำเนินการ</li> <li>- ตรวจสอบอ่างล้างมือ ล้างตัว ล้างเท้า และการเติมคลอรีน ให้อยู่ในสภาพดีอยู่เสมอ ทุกสัปดาห์ ตลอดระยะเวลาเปิดดำเนินการ</li> <li>- ตรวจสอบการรักษาความสะอาดรอบสระว่ายน้ำ ทุกสัปดาห์ ตลอดระยะเวลาเปิดดำเนินการ</li> <li>- ตรวจสอบว่ามีการนำสัตว์ในบริเวณสระว่ายน้ำ หรือไม่ ทุกสัปดาห์ ตลอดระยะเวลาเปิดดำเนินการ</li> </ul>	<p>โครงสร้างสระว่ายน้ำอยู่ในสภาพดีพื้นกระเบื้องไม่ร่อนแตก</p> <p>รางระบายน้ำล้นอยู่ในสภาพดี มีหินกลมมนวางปิดอยู่ ไม่มีตะไคร่น้ำ</p> <p>มีอุปกรณ์ทำความสะอาดไว้แล้วอยู่ในสภาพดี</p> <p>ทางเดินรอบสระว่ายน้ำอยู่ในสภาพดีไม่มีน้ำขัง และไม่ลื่น</p> <p>อยู่ระหว่างจัดทำป้ายบอกความลึกของสระว่ายน้ำ</p> <p>มีไฟฟ้าส่องสว่างเพียงพอ</p> <p>พื้นไม่ลื่น ไม่มีน้ำขัง</p> <p>อ่างล้างมือ ล้างตัว อยู่ในสภาพดี</p> <p>ดูแลรักษาความสะอาดรอบสระว่ายน้ำอยู่เสมอ</p> <p>ไม่มีการนำสัตว์มาไว้บริเวณสระว่ายน้ำ</p>	-	ภาพที่ 5-9

ภาพที่ 5-9 สระว่ายน้ำ รางระบบปิดและ ทางเดินรอบสระว่ายน้ำ

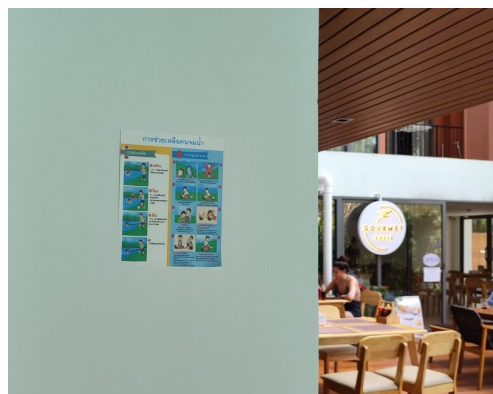
5. ป้ายแสดงวิธีการปฐมพยาบาล หรือช่วยชีวิตคนจมน้ำในตำแหน่งที่มองเห็นได้ชัดเจนบริเวณสระว่ายน้ำ	ติดป้ายแสดงวิธีช่วยคนจมน้ำไว้แล้ว	-	ภาพที่ 5-10
6. มีโทรศัพท์ พร้อมติดหมายเลขโทรศัพท์ที่สำคัญๆ เช่น โรงพยาบาล สถานีตำรวจ ในตำแหน่งที่มองเห็นได้ชัดเจนบริเวณสระว่ายน้ำ	มีเบอร์โทรศัพท์สำหรับแจ้งเหตุฉุกเฉินไว้แล้ว	-	ภาพที่ 5-11

ภาพที่ 5-10 ป้ายแนะนำการปฐมพยาบาลคนจมน้ำบริเวณสระว่ายน้ำ

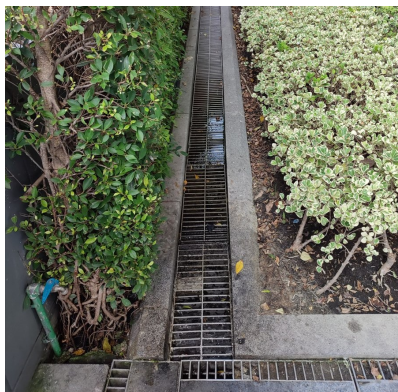
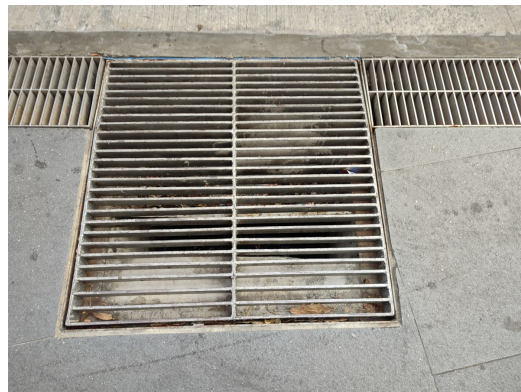
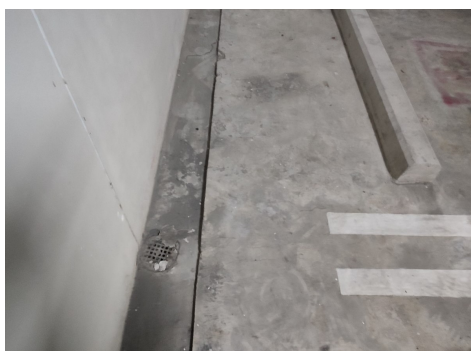
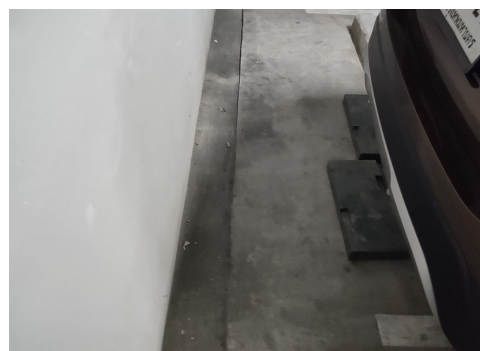
2. บริเวณชั้นล่างโดยรอบพื้นที่โครงการ จัดให้มีรางระบายน้ำคอนกรีตเสริมเหล็ก กว้าง 0.25 เมตร และ 0.3 เมตร ความลาดเอียง 1: 200 โดยรอบพื้นที่โครงการ รวบรวมน้ำเข้าสู่บ่อหนองน้ำ	ชั้นล่างรอบพื้นที่โครงการ มีรางระบายน้ำไว้แล้ว	-	ภาพที่ 5-13

ภาพที่ 5-13 รางระบายน้ำรอบโครงการ

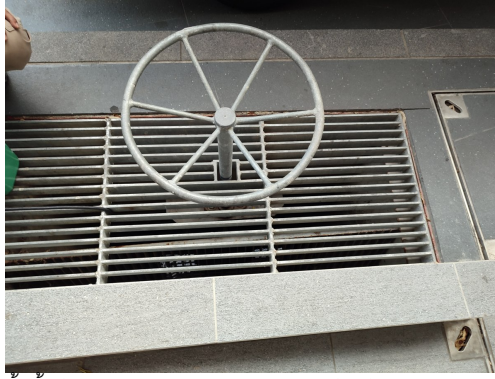
3. จัดให้มีบ่อหนองน้ำ จำนวน 1 บ่อ ปริมาตรกักเก็บ 69.8 ลูกบาศก์เมตร ฝังไว้ใต้ดิน บริเวณด้านทิศใต้ของอาคาร A ใกล้กับทางเข้าออกโครงการ ภายในบ่อหนองน้ำ ติดตั้งเครื่องสูบน้ำ จำนวน 2 ชุด (ทำงาน 1 ชุด สำรอง 1 ชุด) ชนิด Submersible Pump อัตราการระบายน้ำออก 0.025 ลูกบาศก์เมตร/วินาที (ไม่เกินก่อนพัฒนาโครงการ 0.027 ลูกบาศก์เมตร/วินาที	บ่อหนองน้ำฝังไว้ใต้ดินไว้แล้ว มีประสิทธิภาพสูบน้ำออกได้ในอัตรา 0.025 ลบ.ม./วินาที	-	-
<b>มาตรการติดตามตรวจสอบผลกระทบสิ่งแวดล้อม</b> 1) ตรวจสอบบ่อพัก, ท่อระบายน้ำรอบโครงการ และบ่อดักขยะบริเวณจุดเชื่อมต่อของโครงการ 2) ผู้รับผิดชอบ : บริษัท ไคก้า เอสเตท จำกัด เจ้าของโครงการ	บ่อพัก ท่อระบายน้ำ บ่อดักขยะ ไม่มีขยะอุดตัน	-	ภาพที่ 5-14

ภาพที่ 5-14 บ่อพักน้ำที่มีตะแกรงดักขยะ และ Stop Log ไม่มีขยะอุดตันสามารถระบายน้ำได้ดี

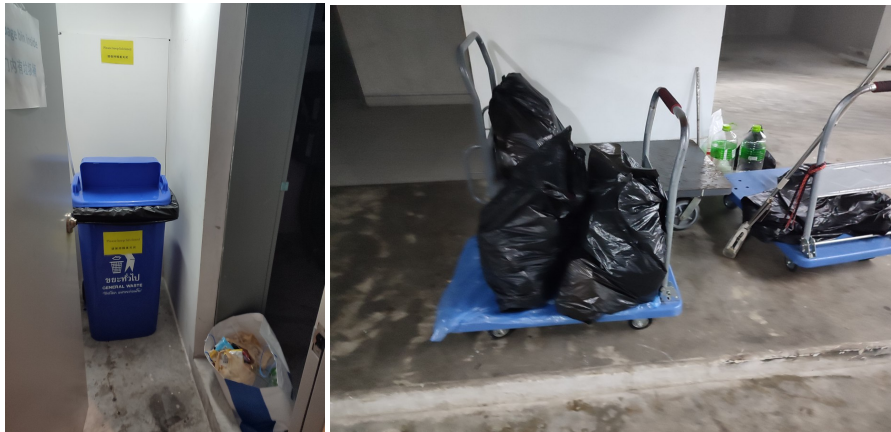
เงื่อนไขตามมาตรการป้องกันและแก้ไขผลกระทบสิ่งแวดล้อม	ผลการปฏิบัติตามมาตรการ	ปัญหา อุปสรรค และข้อเสนอแนะ	เอกสารอ้างอิง
<b>3.4 การจัดการมูลฝอย</b> 1. จัดให้มีห้องพักขยะประจำชั้น ภายในห้องพักขยะ จัดให้มีถังขยะ ขนาด 100 ลิตร จำนวน 3 ถัง รองรับขยะเปียก (ถังสีเขียวรองรับด้วยถุงสีดำ) ขยะทั่วไป (ถังสีน้ำเงินรองรับด้วยถุงสีดำ) และขยะรีไซเคิล (ถังสีเหลืองรองรับด้วยถุงสีใส) และจัดให้มีถังขยะอันตราย ขนาด 30 ลิตร จำนวน 1 ถัง (ถังสีส้มรองรับด้วยถุงสีส้ม)	มีห้องพักขยะประจำชั้น และภายในมีถังขยะขนาด 100 ลิตรไว้แล้ว	-	ภาพที่ 5-15

1) ตรวจสอบถังขยะและห้องพักขยะรวมให้มีสภาพดีอยู่เสมอ ถ้ามีการผุกร่อนหรือชำรุดต้องดำเนินการแก้ไขทันที	ถังขยะและห้องพักมูลฝอยอยู่ในสภาพดี ไม่ผุกร่อน	-	ภาพที่ 5-15 ภาพที่ 5-16

ภาพที่ 5-15 ห้องพักขยะประจำชั้น และการเก็บรวบรวมมูลฝอย

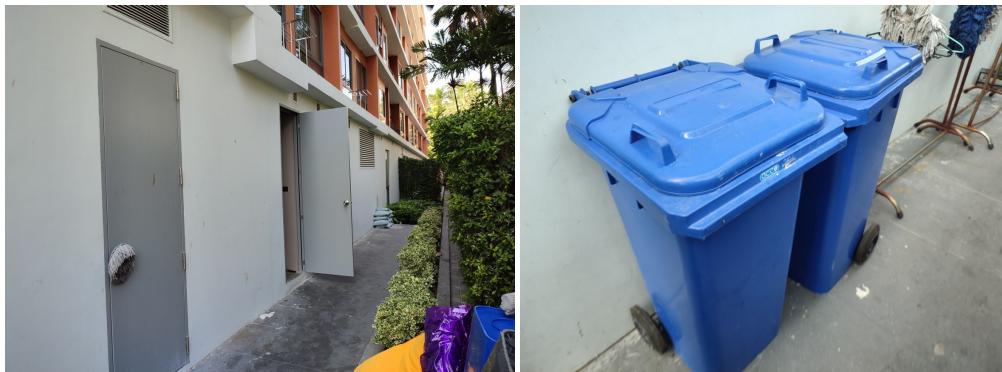
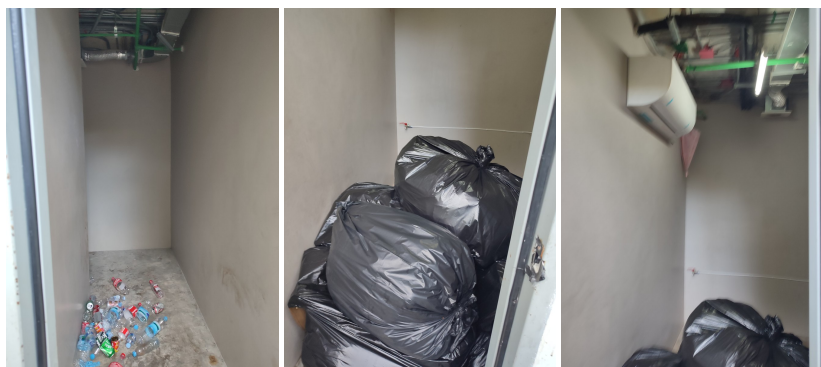
2. จัดให้มีอาคารพักขยะรวม จำนวน 1 แห่ง ประกอบด้วย 4 ห้อง ได้แก่ (1) ห้องพักขยะเปียก มีขนาดพื้นที่ 4.4 ตารางเมตร (สูงกักเก็บ 1.2 เมตร) ขนาดความจุ 5.28 ลูกบาศก์เมตร จัดเก็บขยะเปียกใส่ถุงสีดำ (2) ห้องพักขยะรีไซเคิล มีขนาดพื้นที่ 3.86 ตารางเมตร (สูงกักเก็บ 1.20 เมตร) ขนาดความจุ 4.63 ลูกบาศก์เมตร จัดเก็บขยะรีไซเคิลใส่ถุงสีใส (3) ห้องพักขยะทั่วไป มีขนาดพื้นที่ 2.20 ตารางเมตร (สูงกักเก็บ 1.20 เมตร) ขนาดความจุ 2.64 ลูกบาศก์เมตร จัดเก็บขยะทั่วไปใส่ถุงสีดำ (4) ห้องพักขยะอันตราย มีขนาดพื้นที่ 1.56 ตารางเมตร (สูงกักเก็บ 1.20 เมตร) ขนาดความจุ 1.87 ลูกบาศก์เมตร จัดเก็บขยะอันตรายใส่ถุงสีส้ม	อาคารพักขยะรวมแบ่งเป็นห้องพักขยะเปียก ห้องพักขยะรีไซเคิล ห้องพักขยะทั่วไป และห้องพักขยะอันตราย	-	ภาพที่ 5-16

5. จัดให้มีแม่บ้านคัดแยกขยะจากถังขยะและเก็บขนขยะในแต่ละชั้นทุกวัน ทำความสะอาดที่พักขยะรวมทุกครั้งที่เกิดขยะ และตรวจสอบขยะที่ตกหล่นนอกถังทุกครั้งที่เกิดขยะ	แม่บ้านโครงการคอยคัดแยกขยะนำมาพักไว้ที่ห้องพักขยะรวมทำความสะอาดที่พักรวมทุกครั้งที่เกิดขยะ และตรวจสอบขยะที่ตกหล่นนอกถังทุกครั้งที่เกิดขยะ	-	ภาพที่ 5-16

ภาพที่ 5-16 ห้องพักขยะรวม

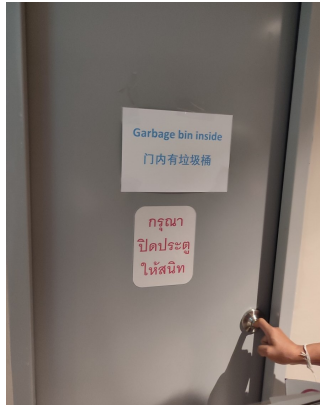
3. จัดทำป้ายติดไว้บริเวณหน้าห้องพักขยะทุกชั้นด้วยข้อความ “เปิดแล้ว กรุณาปิดประตู ให้มิดชิด”	ติดป้ายไว้ที่หน้าห้องพักขยะไว้แล้ว	-	ภาพที่ 5-17
4. จัดให้มีพัดลมดูดอากาศ ภายในห้องพักขยะเปียก ขนาด 0.024 ลูกบาศก์เมตร/วินาที (4 เท่าของปริมาณห้องพักขยะเปียก) ด้วยท่อขนาด 4 นิ้ว ไปยังลานบำบัดกลิ่น ขนาด 5.00 ตารางเมตร ความลึกดิน 0.6 เมตร ระยะเวลาสัมผัสอากาศ 60 วินาที เพื่อลดผล กระทบด้านการส่งกลิ่นรบกวนต่อสิ่งแวดล้อม	มีเครื่องปรับอากาศไว้ภายในห้องพักขยะเปียก	-	ภาพที่ 5-16

ภาพที่ 5-17 ป้าย “กรุณาปิดประตูให้สนิท” หน้าห้องพักขยะ

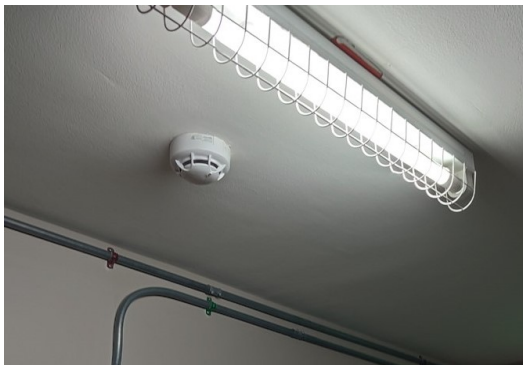
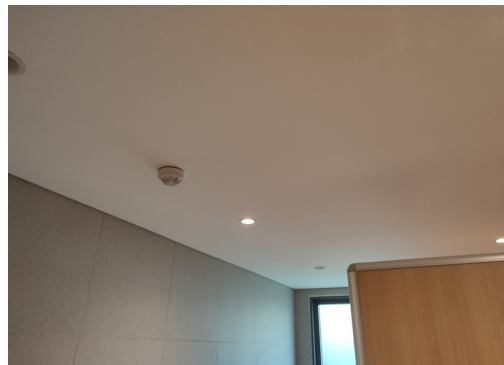
3. เลือกใช้ผลิตภัณฑ์ชนิดประหยัดพลังงาน ด้วยหลอด LED ที่มีอายุการใช้งานยาวนานบริเวณพื้นที่ส่วนกลาง หรือพื้นที่ที่จำเป็นต้องเปิดไฟทั้งวันตลอดทั้งวัน และห้องพักอาศัยทุกห้อง	ใช้หลอดไฟชนิดLEDประหยัดพลังงาน และมีอายุการใช้งานที่ยาวนานกว่า	-	ภาพที่ 5-18

ภาพที่ 5-18 โครงการใช้หลอดประหยัดไฟ LED

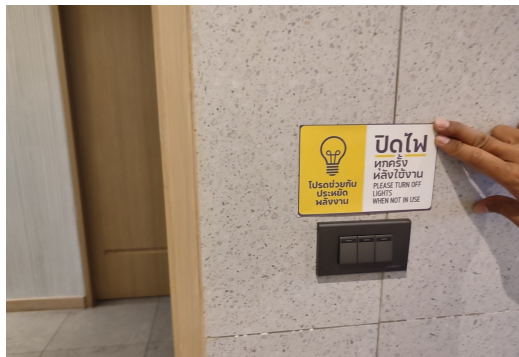
4. จัดให้มีสวิทช์ไฟแยกออกจากกันให้สามารถเปิด-ปิดได้เฉพาะจุด เพื่อเป็นการประหยัดพลังงาน	มีสวิทช์ไฟแยกออกจากกันไว้แล้ว เปิด-ปิดเฉพาะจุด	-	ภาพที่ 5-19
5. เครื่องปรับอากาศภายในอาคาร เลือกใช้ผลิตภัณฑ์แบบประหยัดไฟ และไม่ใช้สาร CFC เป็นส่วนประกอบของเครื่องปรับอากาศ	เครื่องปรับอากาศที่ใช้เป็นแบบประหยัดพลังงาน	-	-

ภาพที่ 5-19 สวิตช์เปิด-ปิดไฟฟ้าเฉพาะจุดและป้ายรณรงค์ประหยัดพลังงาน

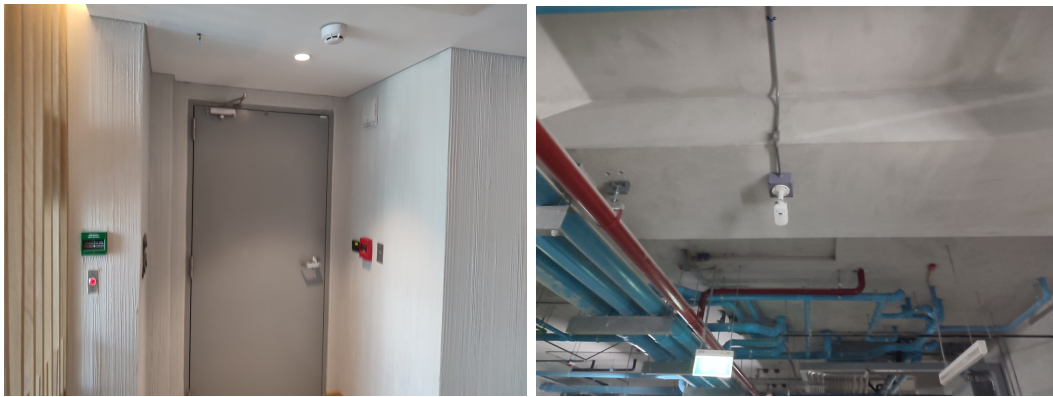
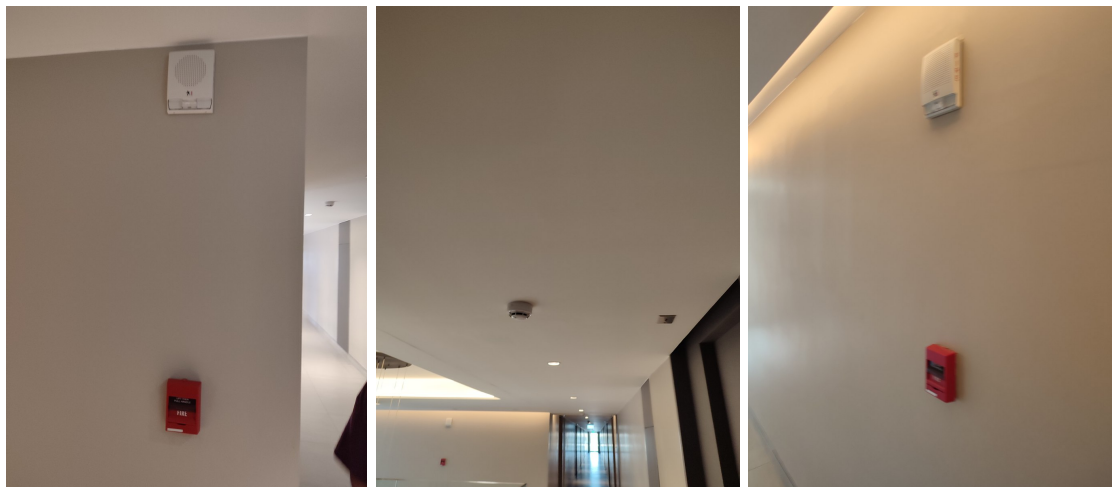
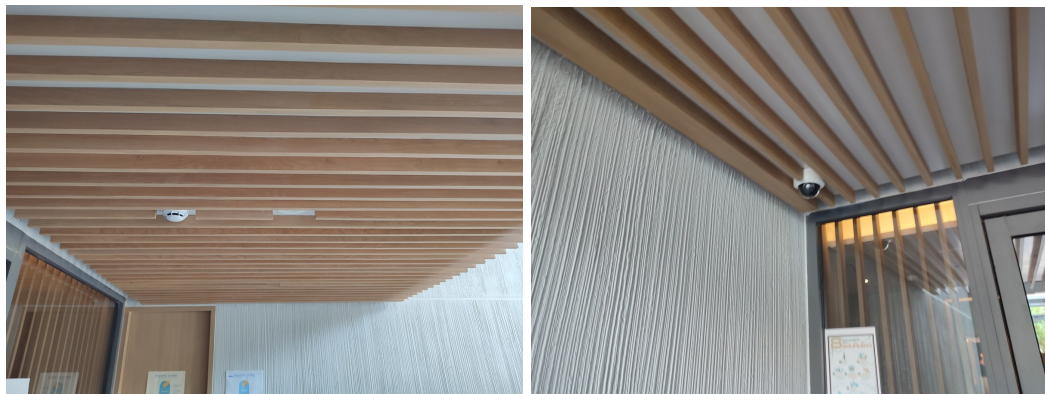
15.ความปลอดภัยสาธารณะ	-ประสิทธิภาพการทำงานของกล้องวงจรปิด (CCTV)	อยู่ในสภาพดี ใช้งานได้ดี	เดือนละ 1 ครั้ง	-	บริษัท ไດก้า เอสเตท จำกัด
16.การป้องกันอัคคีภัย	-การใช้งานของ Fire Alarm Bell , Manual Station , FHC , ระบบจ่ายน้ำดับเพลิง , ถังดับเพลิง , แผงควบคุมสัญญาณและประตูหนีไฟระบบ Re-entry	อยู่ในสภาพดี พร้อมใช้งาน	ทุก 6 เดือน	ภาพที่ 5-35	บริษัท ไດก้า เอสเตท จำกัด

ภาพที่ 5-35 อุปกรณ์เตือนอัคคีภัย และกล้องวงจรปิด

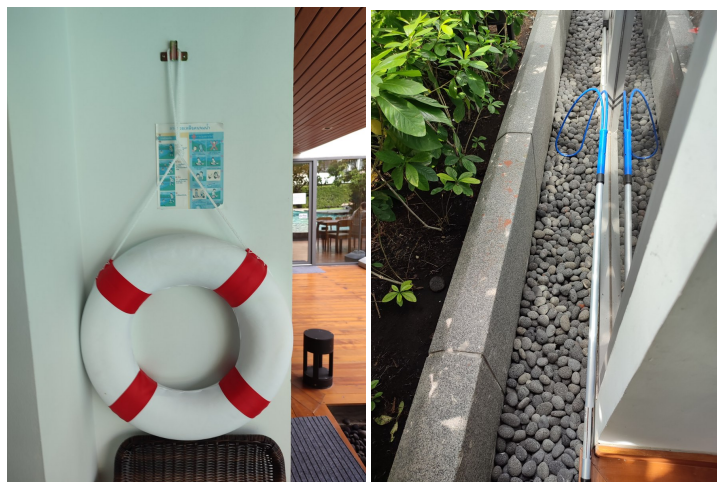
4. มีอุปกรณ์ในการช่วยชีวิตประจำสระว่ายน้ำ พร้อมทั้งมีการฝึกซ้อมใช้งาน ได้แก่ <ul style="list-style-type: none"> <li>- โฟมช่วยชีวิต อย่างน้อย 2 อัน</li> <li>- ห่วงชูชีพ หรือทุ่นลอยผูกไว้กับเชือก ความยาวไม่น้อยกว่าความกว้างของสระว่ายน้ำอย่างน้อย 2 อัน</li> <li>- ไม้ช่วยชีวิต หรือวัตถุอื่นใด น้ำหนักเบา อย่างน้อย 1 อัน และต้องวางไว้ที่ปลายลู่ส่วนลึกของสระว่ายน้ำ</li> <li>- เครื่องช่วยหายใจ สำหรับผู้ใหญ่ 1 ชุด และเด็ก 1 ชุด</li> <li>- ห้องปฐมพยาบาล หรือชุดปฐมพยาบาลที่พร้อมใช้งานตลอดเวลา</li> </ul>	แขวนห่วงชูชีพไว้บริเวณสระว่ายน้ำ และวางไม้ช่วยชีวิตไว้ข้างสระว่ายน้ำ	-	ภาพที่ 3-37

ภาพที่ 5-37 อุปกรณ์ช่วยชีวิตบริเวณสระว่ายน้ำ
