รายงานผลการปฏิบัติตามมาตรการป้องกันและแก้ไขผลกระทบสิ่งแวดล้อม
และมาตรการติดตามตรวจสอบผลกระทบสิ่งแวดล้อม
โครงการโบบี ทาวเวอร์ (ระยะดำเนินการ)
ตั้งอยู่เลขที่ 488 ถนนกรุงเกษม แขวงคลองมหานาค เขตป้อมปราบศัตรูพ่าย กรุงเทพมหานคร
ของนิติบุคคลอาคารชุดโบบีทาวเวอร์ นิติบุคคลอาคารชุดโบบีทาวเวอร์ 2
และบริษัท พรหมมหาราช พัฒนาที่ดิน จำกัด และโรงแรมปรีณัฒนา
สำนักงานตั้งอยู่เลขที่ 488 และ 498 ถนนดำรงรักษ์ แขวงคลองมหานาค
เขตป้อมปราบศัตรูพ่าย กรุงเทพมหานคร 10100

เดือนกรกฎาคม – ธันวาคม 2567

ฉบับปิดข้อมูล

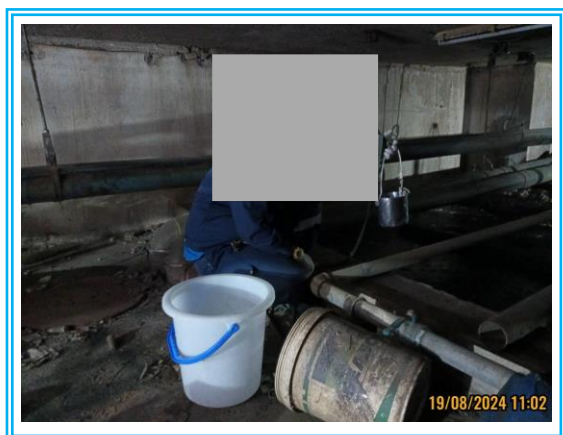
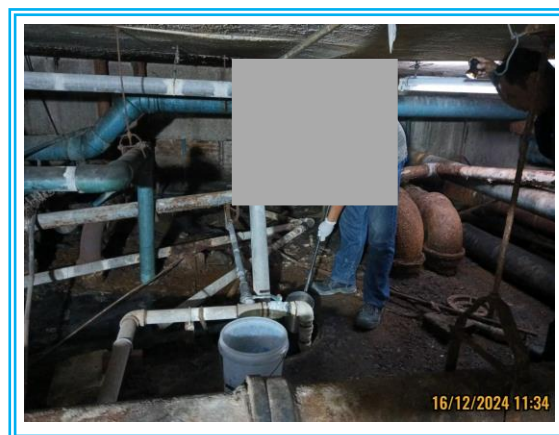
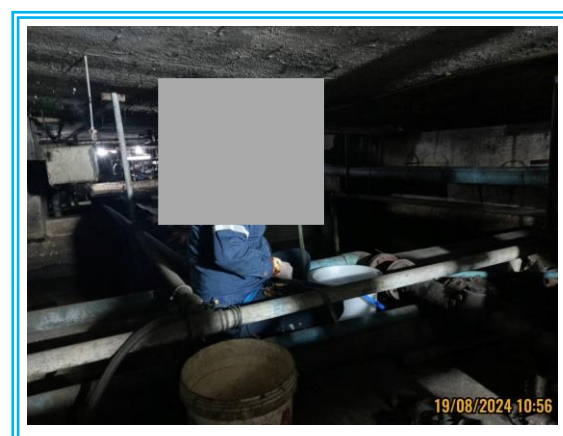
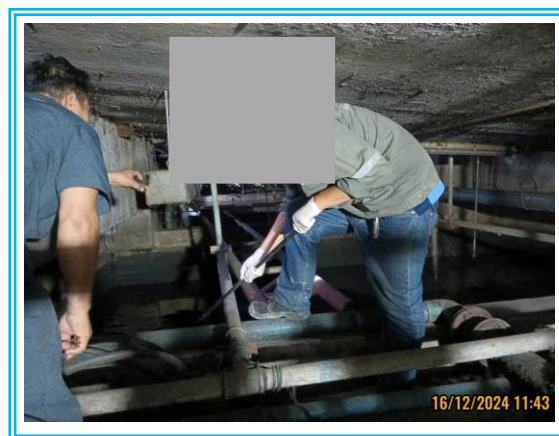
รูปที่ 4-15 แสดงการเก็บตัวอย่างเพื่อวิเคราะห์คุณภาพน้ำทั้ง บริเวณระบบบำบัดน้ำเสียอาคารเดิม
ระหว่างเดือนกรกฎาคม – ธันวาคม 2567

บ่อปรับสภาพ (ก่อนผ่านระบบฯ)
เก็บตัวอย่างใน 19 สิงหาคม 2567

บ่อปรับสภาพ (ก่อนผ่านระบบฯ)
เก็บตัวอย่างใน 16 ธันวาคม 2567

บ่อเติมคลอรีน (หลังผ่านระบบฯ)
เก็บตัวอย่างในวันที่ 19 สิงหาคม 2567

บ่อเติมคลอรีน (หลังผ่านระบบฯ)
เก็บตัวอย่างในวันที่ 16 ธันวาคม 2567

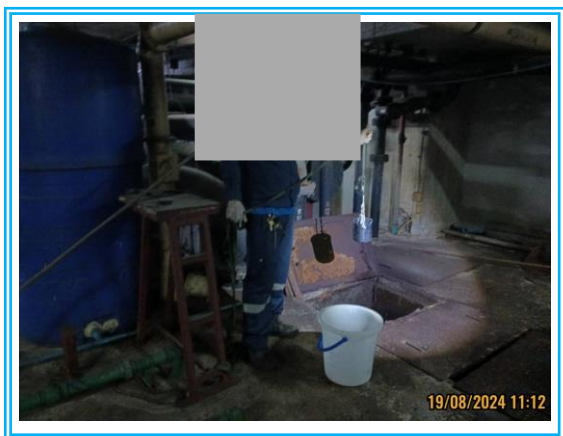
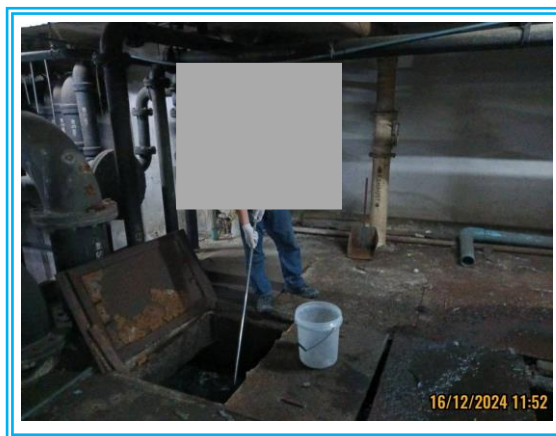
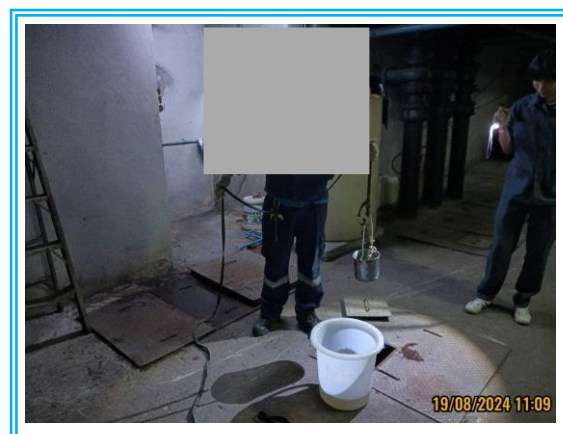
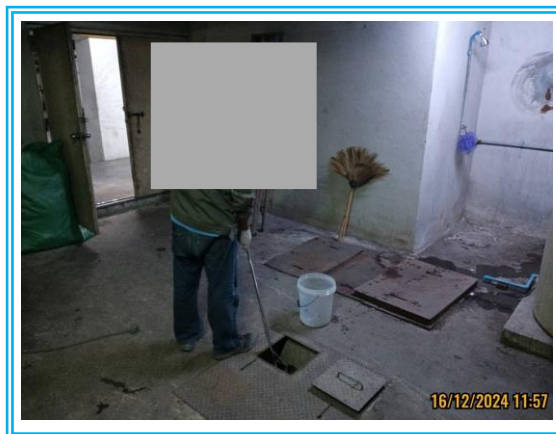
รูปที่ 4-16 แสดงการเก็บตัวอย่างเพื่อวิเคราะห์คุณภาพน้ำทิ้ง บริเวณระบบบำบัดน้ำเสียอาคารส่วนขยาย
ระหว่างเดือนกรกฎาคม – ธันวาคม 2567

บ่อ Aerated Grit Chamber (ก่อนผ่านระบบฯ)
เก็บตัวอย่างในวันที่ 19 สิงหาคม 2567

บ่อ Aerated Grit Chamber (ก่อนผ่านระบบฯ)
เก็บตัวอย่างในวันที่ 16 ธันวาคม 2567

บ่อสูบน้ำทิ้ง (หลังผ่านระบบฯ)
เก็บตัวอย่างในวันที่ 19 สิงหาคม 2567

บ่อสูบน้ำทิ้ง (หลังผ่านระบบฯ)
เก็บตัวอย่างในวันที่ 16 ธันวาคม 2567
