โครงการ แอทโมซ โฟลว์ มินบุรี (Atmoz Flow Minburi) ตั้งอยู่ถนนสีหบุรานุกิจ แขวงมีนบุรี เขตมีนบุรี กรุงเทพมหานคร ซึ่งดำเนินการโดยบริษัท ไวส์ เอสเตท 8 จำกัด สำนักงานตั้งอยู่เลขที่ 9 ซอยรามอินทรา 5 แยก 23 แขวงอนุสาวรีย์ เขตบางเขน กรุงเทพมหานคร ซึ่งโครงการมีความประสงค์จะพัฒนาที่ดินจำนวน 4 แปลง ขนาดพื้นที่ 6-0-13 ไร่ หรือ 9,652 ตารางเมตร เพื่อก่อสร้างอาคารชุดพักอาศัย ขนาดความสูง 8 ชั้น จำนวน 3 อาคาร ได้แก่ อาคาร A, B และ C อาคารสโมสรนันทนาการ (อาคาร D) ขนาดความสูง 3 ชั้น จำนวน 1 อาคาร และอาคารสโมสรนันทนาการ (อาคาร E) ขนาดชั้นเดียว จำนวน 1 อาคาร มีจำนวนห้องชุดพักอาศัยรวมทั้งสิ้น 739 ห้อง และสระว่ายน้ำภายนอกอาคาร จำนวน 1 สระ โดยโครงการเข้าขายที่จะต้องศึกษาและจัดทำรายงานการประเมินผลกระทบสิ่งแวดล้อม ในขั้นตอนของการขออนุญาตก่อสร้าง ตามประกาศกระทรวงทรัพยากรธรรมชาติและสิ่งแวดล้อม เรื่องกำหนดโครงการ กิจการ หรือการดำเนินการ ซึ่งต้องจัดทำรายงานการประเมินผลกระทบสิ่งแวดล้อม และหลักเกณฑ์ วิธีการ และเงื่อนไข ในการจัดทำรายงานการประเมินผลกระทบสิ่งแวดล้อม พ.ศ. 2561 ที่กำหนดให้ "อาคารอยู่อาศัยรวมตามกฎหมายว่าด้วยการควบคุมอาคาร ที่มีจำนวนห้องชุดหรือพักตั้งแต่ 80 ห้องขึ้นไป หรือมีพื้นที่ใช้สอยตั้งแต่ 4,000 ตารางเมตรขึ้นไป ต้องจัดทำรายงานการประเมินผลกระทบสิ่งแวดล้อม เสนอต่อสำนักงานนโยบายและแผนทรัพยากรธรรมชาติ

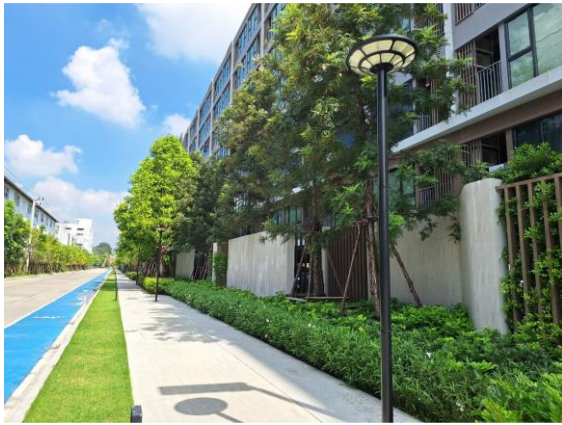
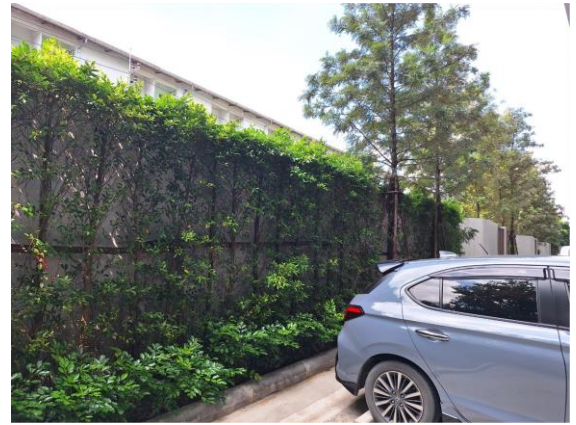
รูปที่ 2-1 รั้วรอบพื้นที่โครงการ

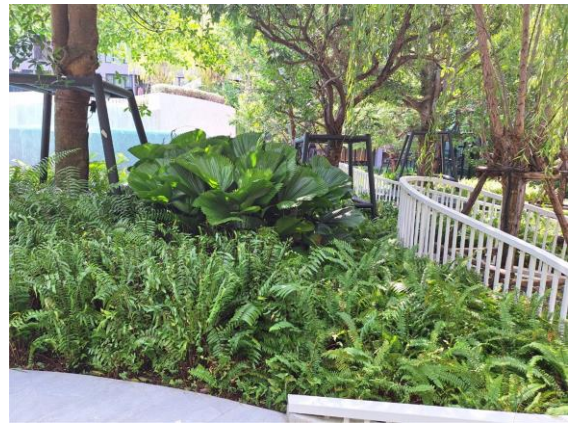
รูปที่ 2-2 ไม้ยืนต้น/ไม้พุ่มคลุมดินภายในโครงการ

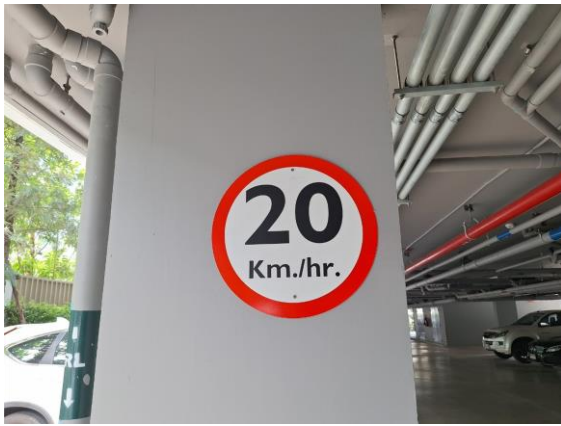
รูปที่ 2-5 ป้ายจำกัดความเร็ว 20 กิโลเมตร/ชั่วโมง

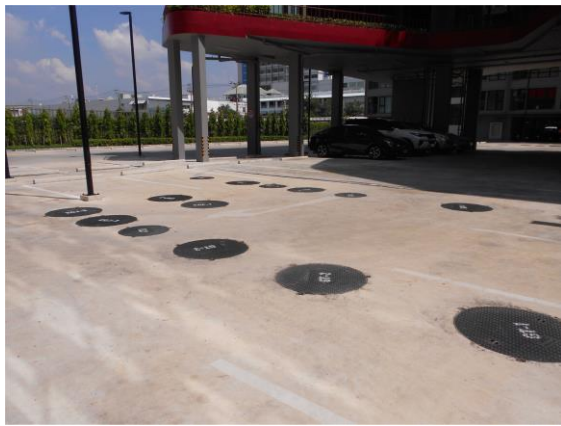
รูปที่ 2-12 ระบบบำบัดน้ำเสีย

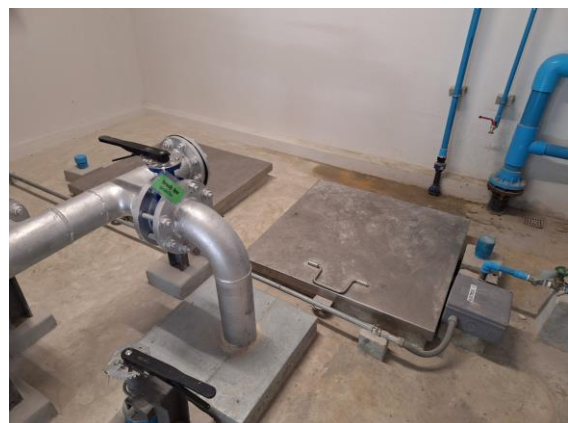
รูปที่ 2-17 ถังสำรองน้ำใต้ดิน

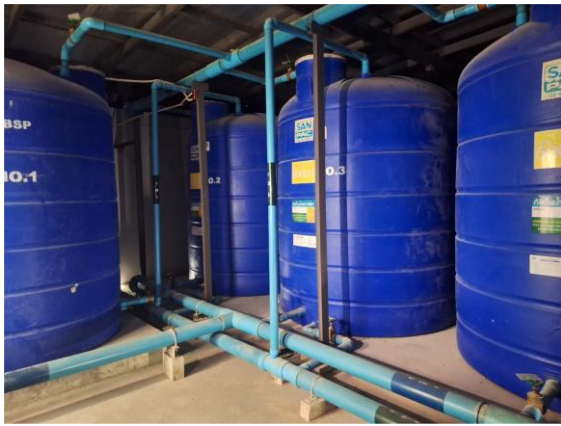
รูปที่ 2-18 ถังสำรองน้ำตาดฟ้า

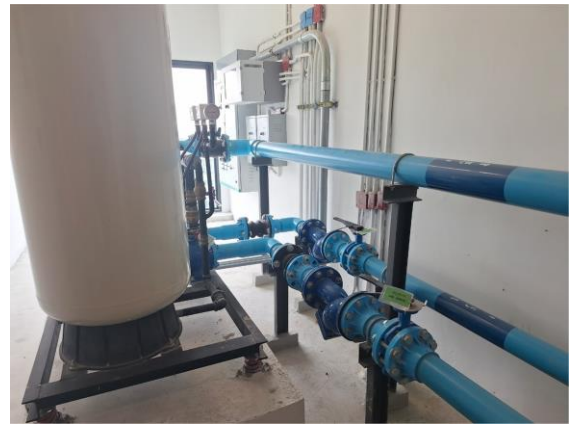
รูปที่ 2-19 เส้นท่อประปาภายในโครงการ

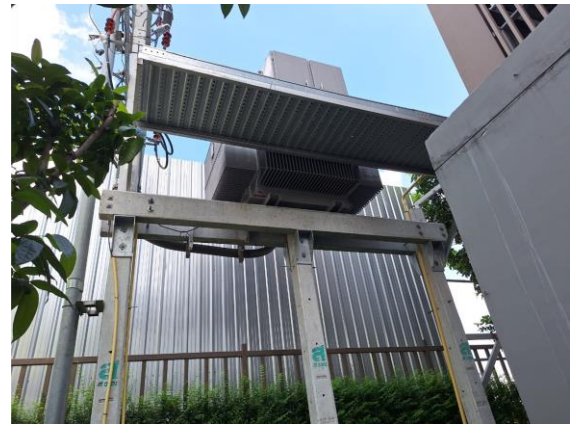
รูปที่ 2-41 หม้อแปลงไฟฟ้า

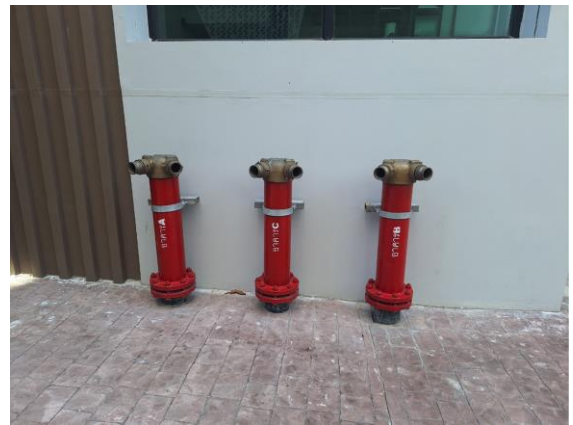
รูปที่ 2-50 ระบบป้องกันอัคคีภัย

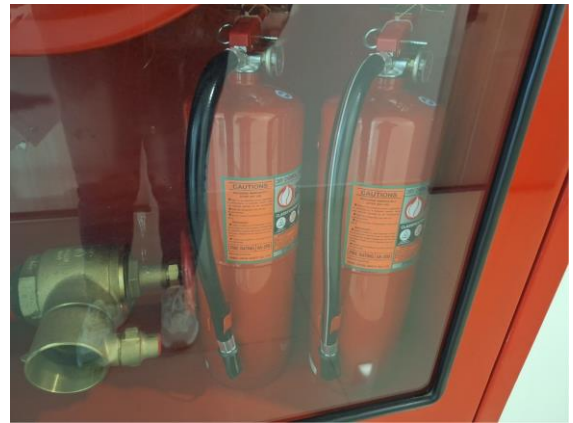
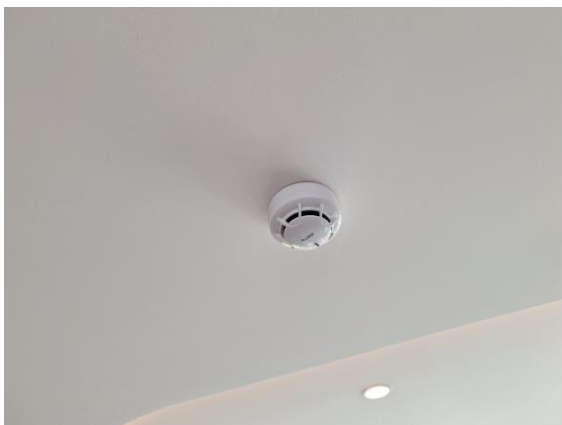
รูปที่ 2-52 ระบบเตือนอัคคีภัย

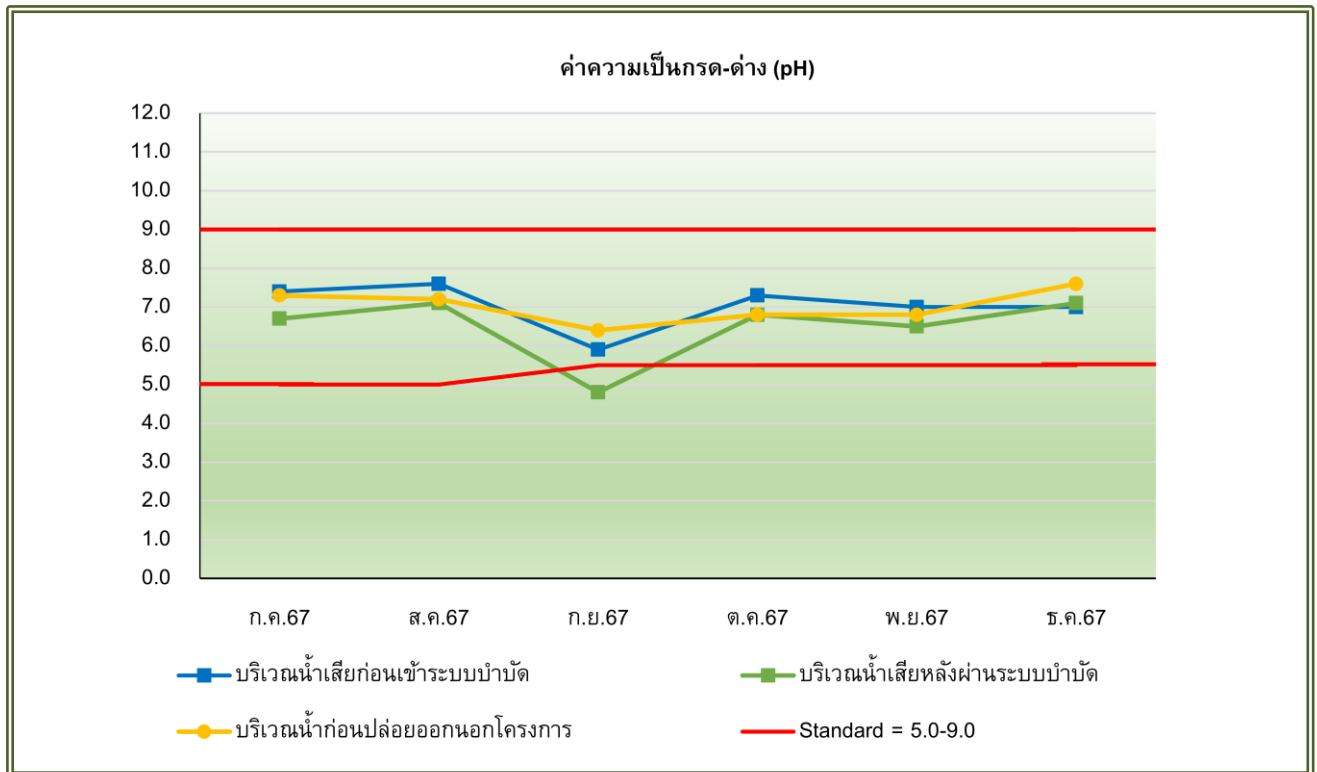
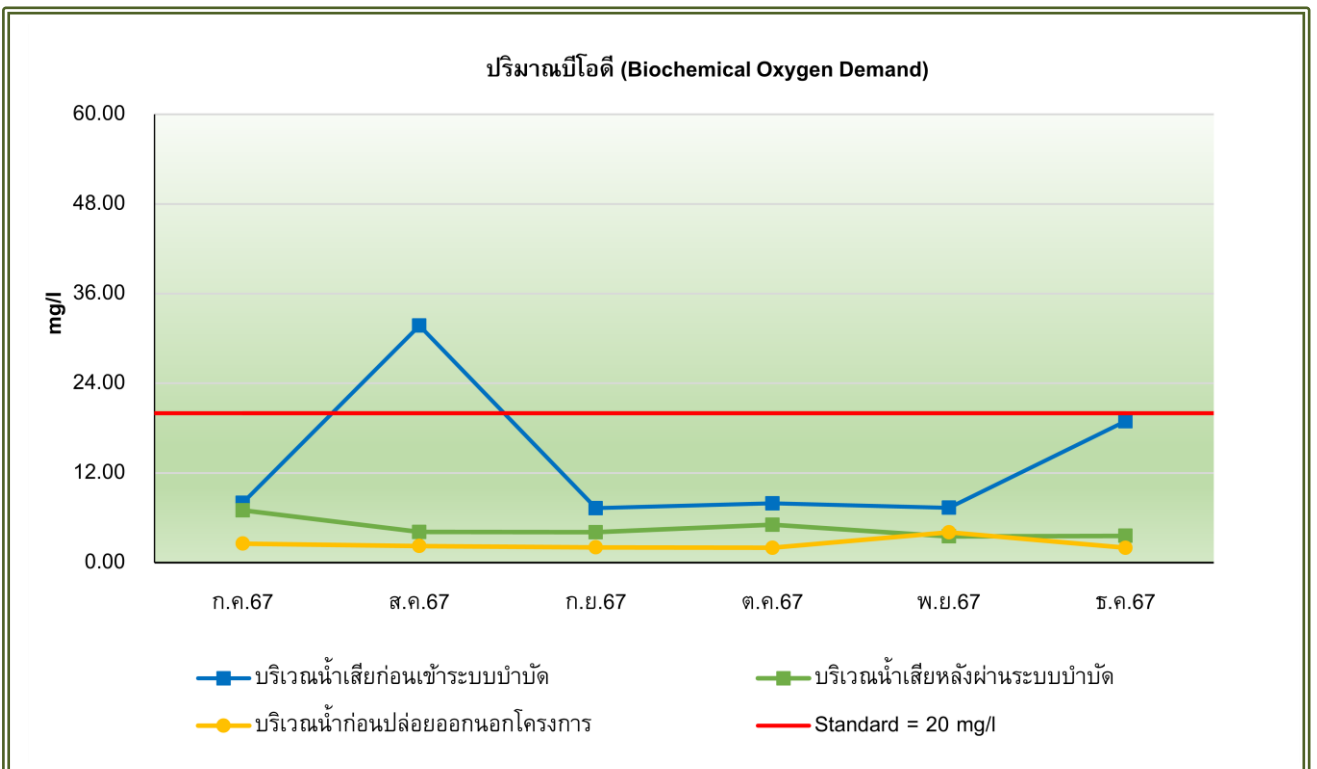
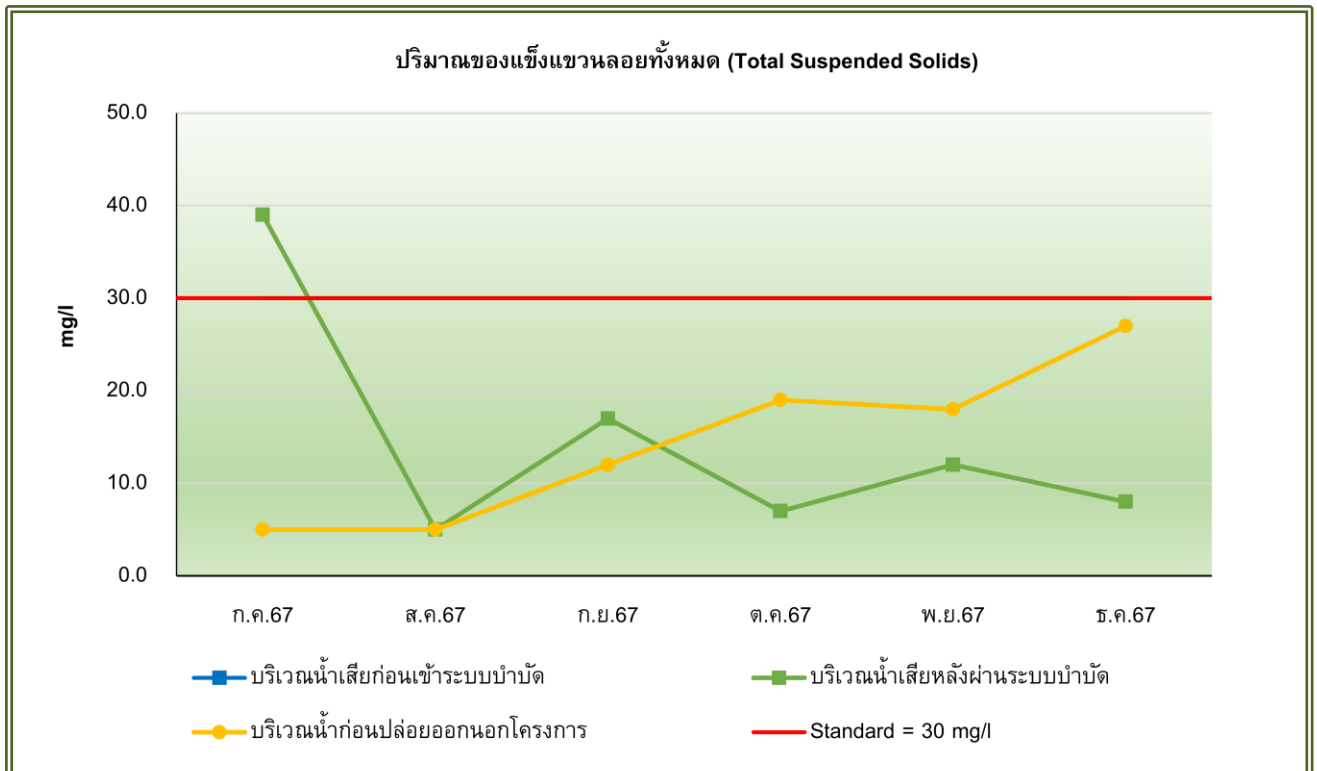
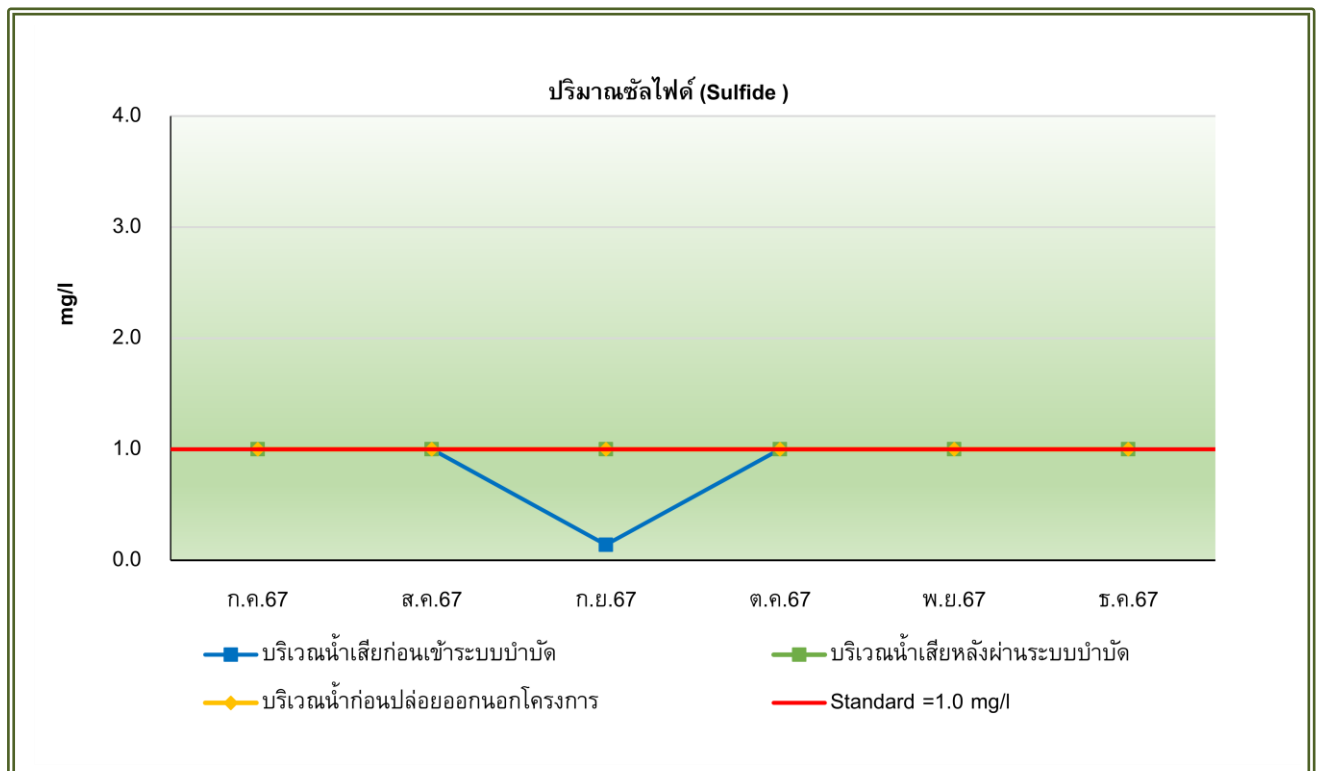
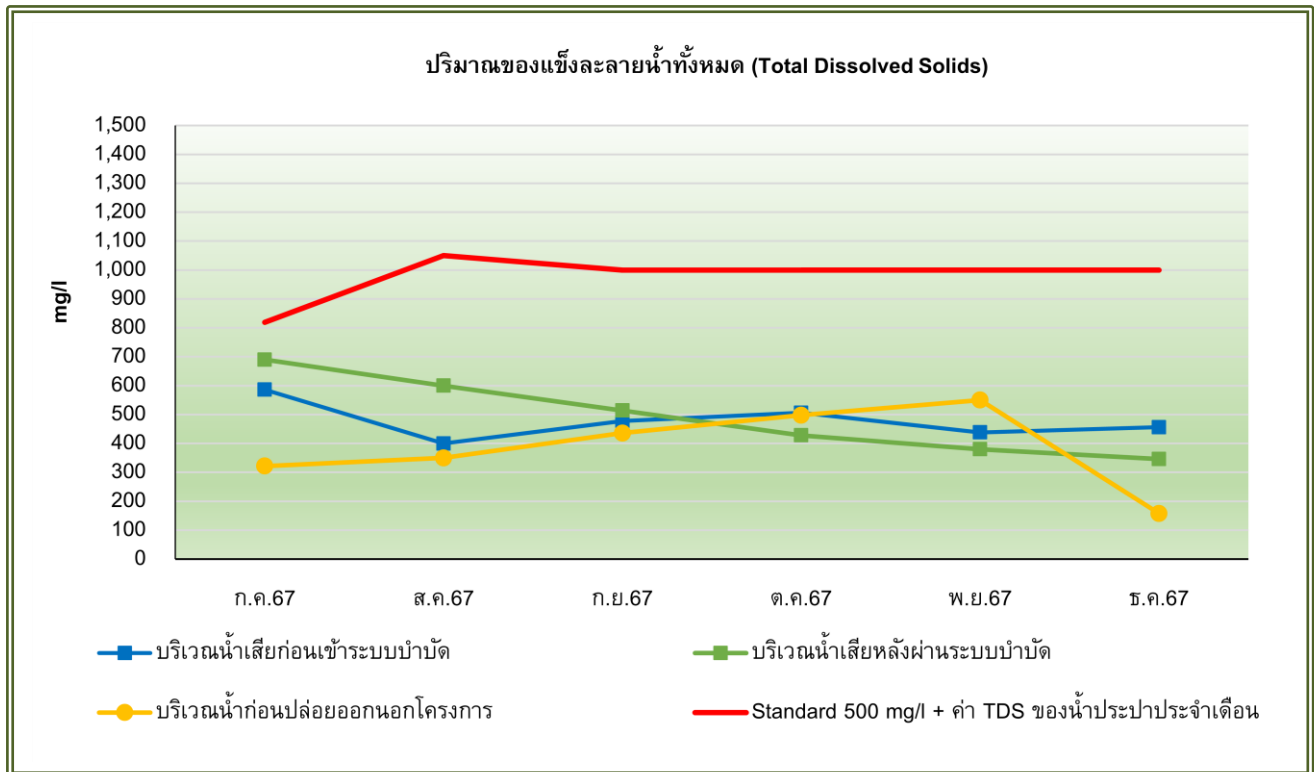
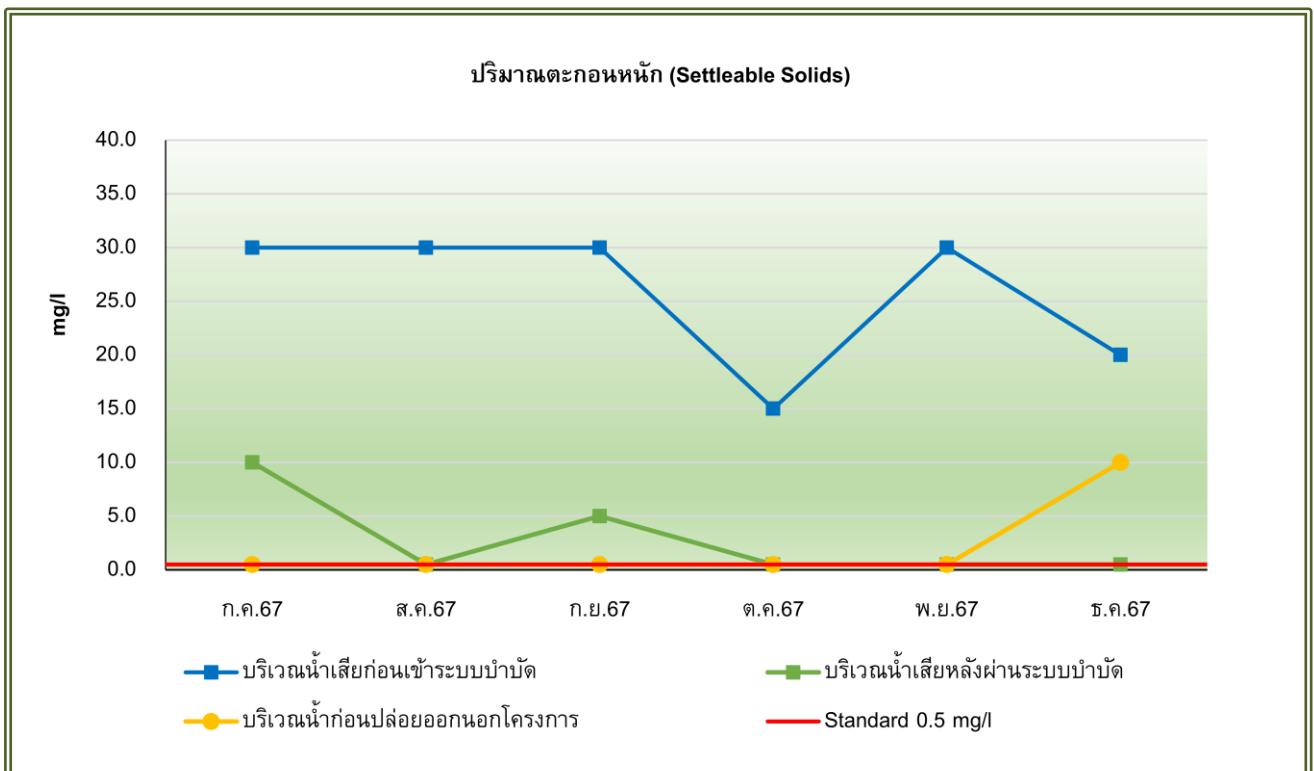
เมื่อเปรียบเทียบผลการตรวจวัดและวิเคราะห์คุณภาพน้ำทิ้ง ตั้งแต่เดือนมกราคม - ธันวาคม พ.ศ. 2567 แสดงดังรูปที่ 3-6 ถึงรูปที่ 3-13 พบว่า คุณภาพน้ำทิ้งมีค่าเปลี่ยนแปลงไม่คงที่ ทั้งนี้ ขึ้นอยู่กับกิจกรรมการใช้น้ำของผู้เข้าพักอาศัยในแต่ละเดือน และปริมาณน้ำทิ้งที่เกิดขึ้น ทางโครงการมีการตรวจสอบระบบบำบัดน้ำเสียให้ทำงานได้ตลอดเวลาอย่างมีประสิทธิภาพ และปรับปรุงแก้ไข เพื่อให้คุณภาพน้ำมีค่าอยู่ในเกณฑ์มาตรฐานอยู่เสมอ “หลังเดือนสิงหาคม อ้างอิงตามประกาศกระทรวงทรัพยากรธรรมชาติและสิ่งแวดล้อม เรื่อง กำหนดมาตรฐานควบคุมการระบายน้ำทิ้งจากอาคารบางประเภทและบางขนาด พ.ศ. 2567 (อาคารประเภท ค.) (ฉบับใหม่ ออกวันที่ 27 สิงหาคม พ.ศ. 2567)”

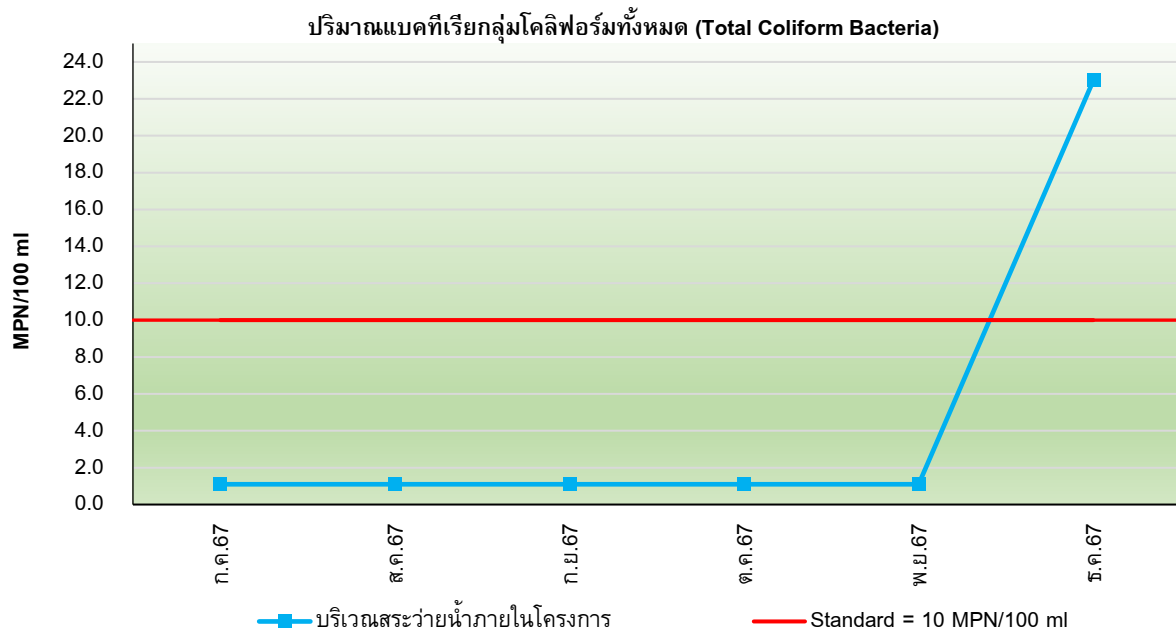
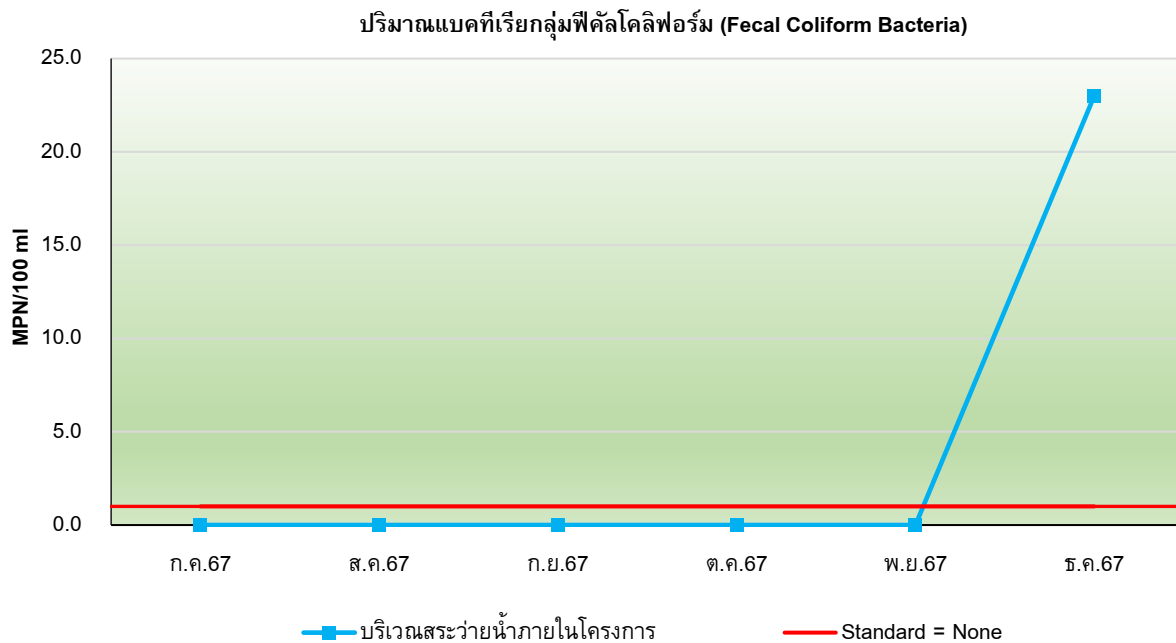
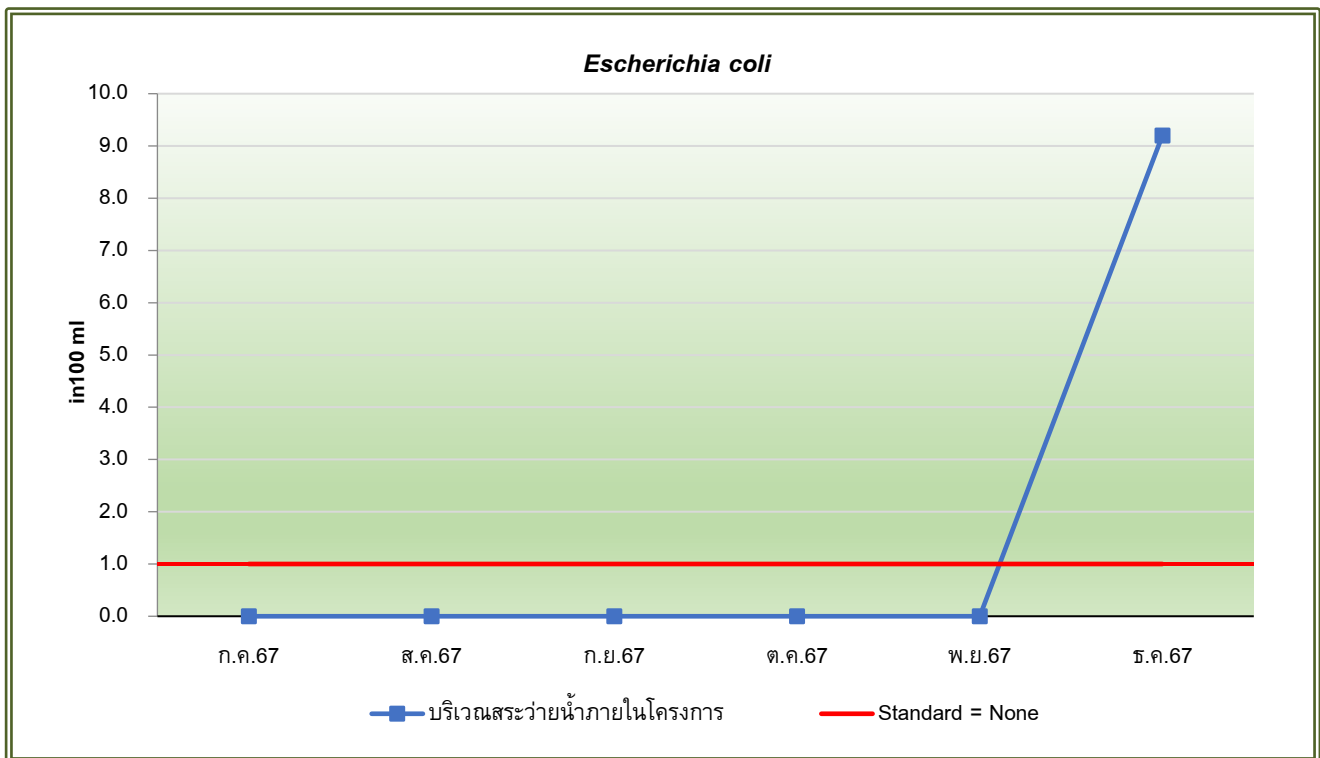
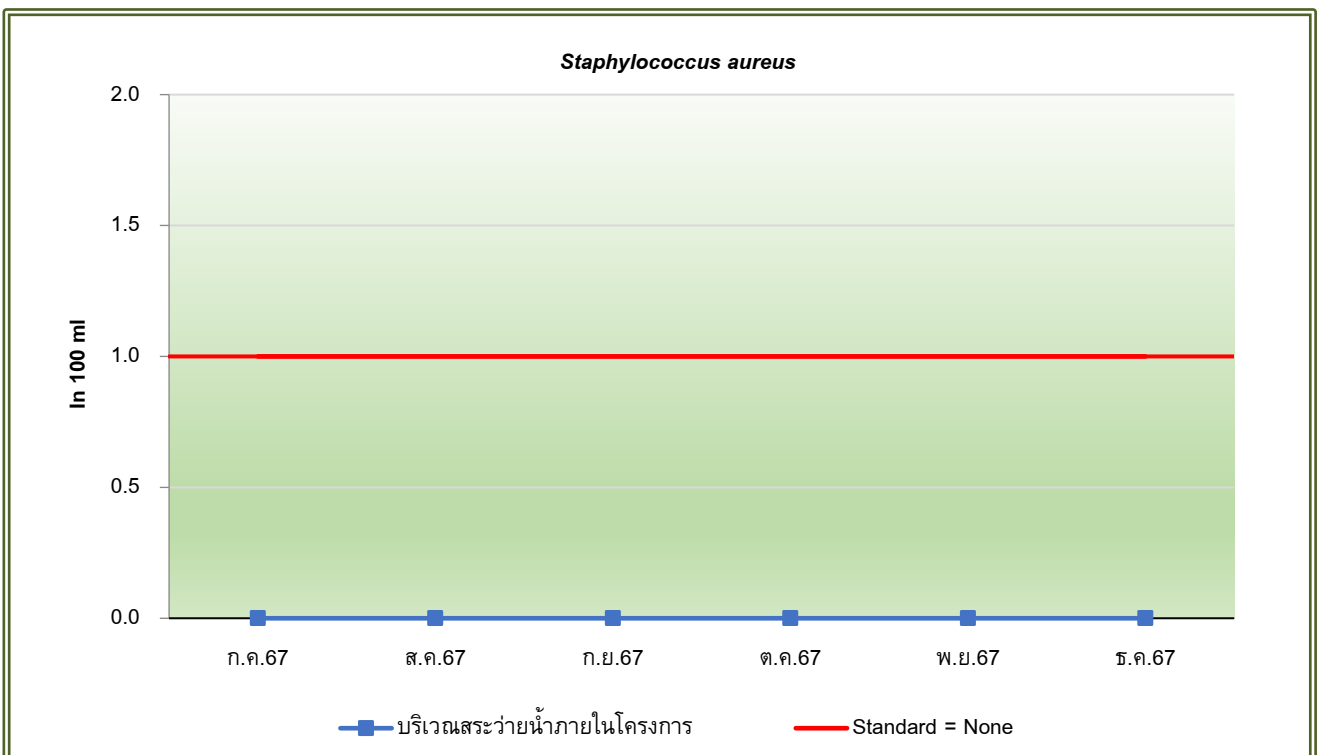
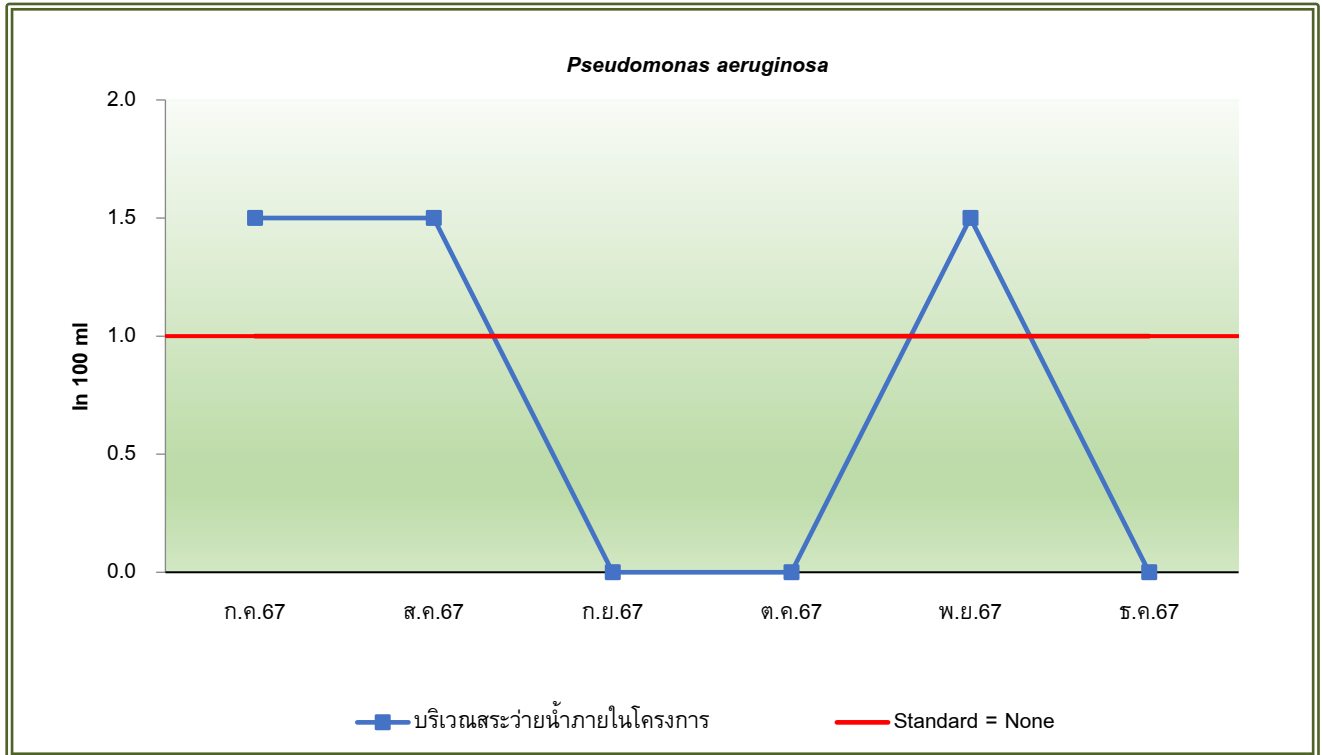
เมื่อเปรียบเทียบผลการตรวจวัดและวิเคราะห์คุณภาพน้ำสระว่ายน้ำ ตั้งแต่เดือนเดือนกรกฎาคม - ธันวาคม พ.ศ. 2567 แสดงดังรูปที่ 3-15 ถึงรูปที่ 3-19 พบว่า คุณภาพน้ำสระว่ายน้ำมีค่าเปลี่ยนแปลงไม่คงที่ ซึ่งทางโครงการมีการตรวจสอบหาสาเหตุ และปรับปรุงแก้ไขอยู่เสมอเพื่อลดค่าความสกปรกของน้ำสระว่ายน้ำให้อยู่ในเกณฑ์ที่มาตรฐานกำหนด
