บทที่ 3

การปฏิบัติตามมาตรการป้องกันและแก้ไขผลกระทบสิ่งแวดล้อม

3.1 ผลการปฏิบัติตามมาตรการป้องกันและแก้ไขผลกระทบสิ่งแวดล้อม

รายงานผลการปฏิบัติตามมาตรการป้องกันและแก้ไขผลกระทบสิ่งแวดล้อมและมาตรการติดตามตรวจสอบผลกระทบสิ่งแวดล้อม
โครงการสถานพยาบาลตาลายานอร์สซิงโฮม ส่วนขยายของโรงพยาบาลตาลายา (ระยะดำเนินการ) ระหว่างเดือนกรกฎาคม-ธันวาคม 2567

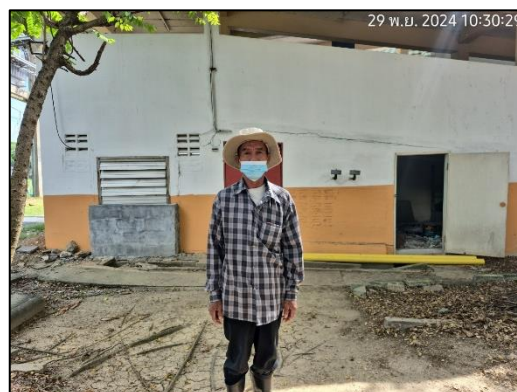
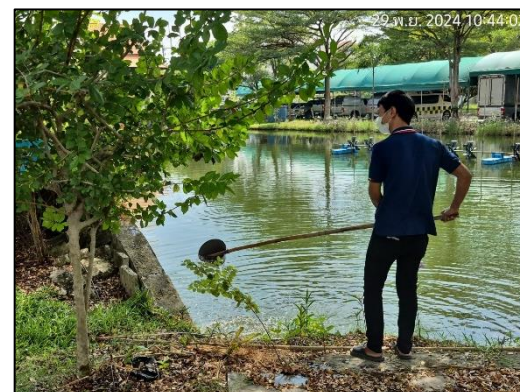
ภาพที่ 2 เจ้าหน้าที่ดูแลสวนหย่อม

| องค์ประกอบทางสิ่งแวดล้อม และคุณค่าต่างๆ | มาตรการป้องกันและแก้ไขผลกระทบสิ่งแวดล้อม | รายละเอียดการปฏิบัติตามมาตรการฯ | ปัญหา/อุปสรรค และการแก้ไข | เอกสารอ้างอิง รูปภาพหรือเอกสาร |
|--|--|--|---|---|
| | 2. คูแฉ ดัด แฉงกั ดัณ ไม้ที่ปลุกไว้แล้วในบริเวณพื้นที่ โครงการให้อยู่ในสภาพสวยงาม ร่มรื่นอยู่เสมอ | - โครงการจัดให้มีเจ้าหน้าที่คอยดูแล ดัด แฉงกั ดัณ ไม้ที่ ปลุกไว้แล้วในบริเวณพื้นที่โครงการให้อยู่ในสภาพ สวยงาม ร่มรื่นอยู่เสมอ | - | - ดังภาพที่ 2 |

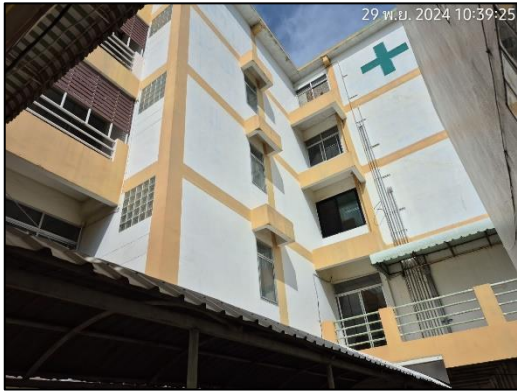
ภาพที่ 3 ระบบระบายอากาศ

| องค์ประกอบทางสิ่งแวดล้อม และคุณค่าต่างๆ | มาตรการป้องกันและแก้ไขผลกระทบสิ่งแวดล้อม | รายละเอียดการปฏิบัติตามมาตรการฯ | ปัญหา/อุปสรรค และการแก้ไข | เอกสารอ้างอิง รูปภาพหรือเอกสาร |
|--|--|---|---|--|
| 1.3 คุณภาพอากาศ | 1. ดูแลระบบระบายอากาศภายในอาคารให้มีประสิทธิภาพดี เสมอ 2. ติดป้ายห้ามติดเครื่องยนต์ทิ้งไว้บริเวณลานจอดรถยนต์ โดยดับเครื่องยนต์ทันทีเมื่อจอดแล้ว 3. ให้เจ้าหน้าที่โรงพยาบาลทำความสะอาดเครื่องปรับอากาศ เป็นประจำ โดยทำความสะอาดแผ่นกรอง และถาดสำหรับ รองรับน้ำที่อยู่ภายในเครื่องปรับอากาศเป็นประจำทุก 3 เดือนต่อ 1 ครั้ง เพื่อเพิ่มประสิทธิภาพการทำงานของ เครื่องปรับอากาศและยังเป็นการป้องกันการสะสมของ เชื้อโรค | -โครงการจัดให้มีระบบระบายอากาศภายในอาคารให้มี ประสิทธิภาพดีเสมอ - โครงการจัดให้มีการติดป้ายดับเครื่องยนต์ไว้บริเวณ ลานจอดรถยนต์ - โครงการจัดให้มีเจ้าหน้าที่โรงพยาบาลทำความสะอาด เครื่องปรับอากาศเป็นประจำ โดยทำความสะอาด แผ่นกรอง และถาดสำหรับรองรับน้ำที่อยู่ภายในเครื่อง ปรับอากาศ เพื่อเพิ่มประสิทธิภาพการทำงานของ เครื่องปรับอากาศและยังเป็นการป้องกันการสะสมของ เชื้อโรค | - - - | - ดังภาพที่ 3 - ดังภาพที่ 4 - ดังภาพที่ 39 |

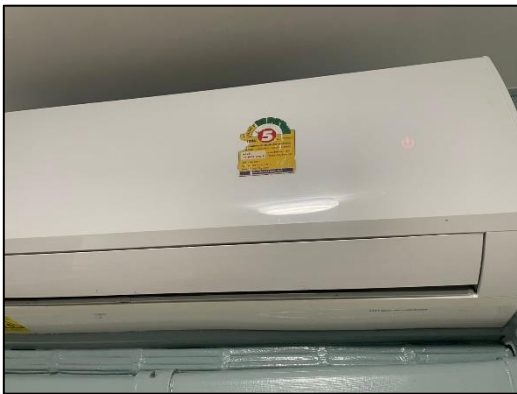
ภาพที่ 5 เครื่องปรับอากาศ

| องค์ประกอบทางสิ่งแวดล้อม และคุณค่าต่างๆ | มาตรการป้องกันและแก้ไขผลกระทบสิ่งแวดล้อม | รายละเอียดการปฏิบัติตามมาตรการฯ | ปัญหา/อุปสรรค และการแก้ไข | เอกสารอ้างอิง รูปภาพหรือเอกสาร |
|--|---|---|---|--|
| 1.3 คุณภาพอากาศ (ต่อ) | <p>4. ใช้เครื่องปรับอากาศที่มีฉลากประหยัดไฟเบอร์ 5 และต้องไม่มีสาร CFCS เป็นส่วนประกอบในเครื่องปรับอากาศด้วย</p> <p>5. ประชาสัมพันธ์ให้เจ้าหน้าที่ทราบทั่วกันว่า ควรปรับระดับแอร์อุณหภูมิภายในห้องให้พอเหมาะ (25-26 องศาเซลเซียส)</p> <p>6. จัดให้มีเครื่องโอโซน เพื่อป้องกันการติดเชื้อ และกลิ่นอับอันไม่พึงประสงค์ในห้องผู้ป่วยสูงอายุที่เป็นห้องพิเศษรวมจำนวน 2 เครื่อง สามารถผลิตโอโซนได้ 120 มก./ชม./เครื่อง</p> | <p>- โครงการได้ติดตั้งเครื่องปรับอากาศที่มีฉลากประหยัดไฟเบอร์ 5 และต้องไม่มีสาร CFCS เป็นส่วนประกอบในเครื่องปรับอากาศด้วย</p> <p>- โครงการกำชับให้เจ้าหน้าที่ทราบทั่วกันว่า ควรปรับระดับแอร์อุณหภูมิภายในห้องให้พอเหมาะ (25-26 องศาเซลเซียส)</p> <p>- โครงการจัดให้มีเครื่องโอโซน เพื่อป้องกันการติดเชื้อ และกลิ่นอับอันไม่พึงประสงค์</p> | <p>-</p> <p>-</p> <p>-</p> | <p>- ดังภาพที่ 5</p> <p>-</p> <p>- ดังภาพที่ 29</p> |

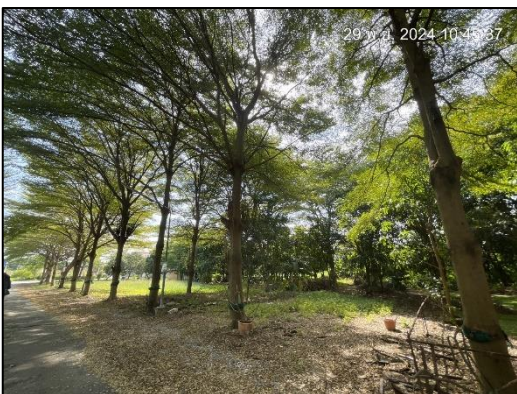
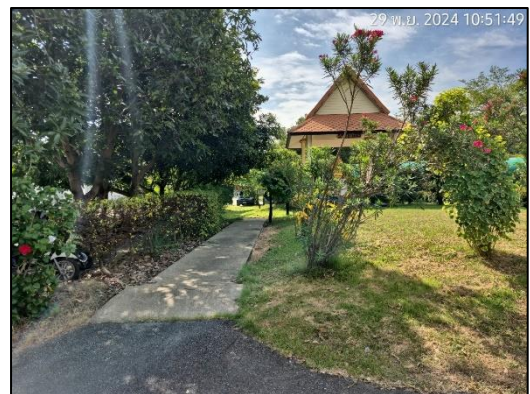
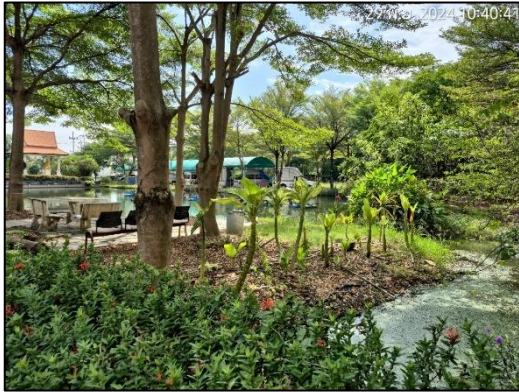
ภาพที่ 7 พื้นที่สีเขียว

| องค์ประกอบทางสิ่งแวดล้อม และคุณค่าต่างๆ | มาตรการป้องกันและแก้ไขผลกระทบสิ่งแวดล้อม | รายละเอียดการปฏิบัติตามมาตรการฯ | ปัญหา/อุปสรรค และการแก้ไข | เอกสารอ้างอิง รูปภาพหรือเอกสาร |
|--|--|--|---|---|
| 4.6 สุขทรียภาพและ ทัศนียภาพ | 1. โครงการจัดให้มีพื้นที่สีเขียวบริเวณชั้นพื้นดินโดยรอบ ทั้งหมดมีขนาดพื้นที่ 5,890 ตร.ม. มีผู้พักอาศัยในโรงพยาบาล ทั้งหมด 196 คน (รวมบุคลากรในโรงพยาบาล) คิดเป็นอัตรา ระหว่างผู้พักอาศัยในโครงการต่อพื้นที่สีเขียวที่จัดให้มีคิดเป็น 1 คน : 30 ตร.ม. | - โครงการจัดให้มีพื้นที่สีเขียว บริเวณชั้นพื้นดินโดยรอบ โครงการทั้งหมดมีขนาดพื้นที่ 5,890 ตร.ม. ให้เหมาะสม กับผู้พักอาศัยในโครงการต่อพื้นที่สีเขียวที่จัดให้มีคิดเป็น 1 คน : 30 ตร.ม. | - | - ดังภาพที่ 7 |

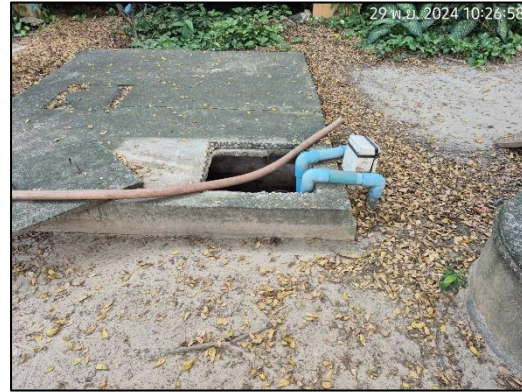
ภาพที่ 8 ระบบบำบัดน้ำเสีย

| องค์ประกอบทางสิ่งแวดล้อม และคุณค่าต่างๆ | มาตรการป้องกันและแก้ไขผลกระทบสิ่งแวดล้อม | รายละเอียดการปฏิบัติตามมาตรการฯ | ปัญหา/อุปสรรค และการแก้ไข | เอกสารอ้างอิง รูปภาพหรือเอกสาร |
|--|---|--|---|---|
| | 1.1 ระบบบำบัดน้ำเสียส่วนกลางเป็นแบบ Fix Film Aeration อยู่ด้านหลังโครงการ ให้ทำการปรับปรุง เปลี่ยน Media ในบ่อที่ชำรุด เป็นชุดใหม่ ให้มีปริมาตรไม่น้อยกว่า 16 ลบ.ม. | - โครงการจัดให้มีระบบบำบัดน้ำเสียส่วนกลางเป็นแบบ Fix Film Aeration อยู่ด้านหลังโครงการ ให้ทำการปรับปรุง เปลี่ยน Media ในบ่อที่ชำรุด เป็นชุดใหม่ ให้มีปริมาตรไม่น้อยกว่า 16 ลบ.ม. | - | - ดังภาพที่ 8 |

| องค์ประกอบทางสิ่งแวดล้อม และคุณค่าต่างๆ | มาตรการป้องกันและแก้ไขผลกระทบสิ่งแวดล้อม | รายละเอียดการปฏิบัติตามมาตรการฯ | ปัญหา/อุปสรรค และการแก้ไข | เอกสารอ้างอิง รูปภาพหรือเอกสาร |
|--|---|---|---|---|
| | <p>1.6 จัดให้มี Filter เพื่อกรองและกำจัดกลิ่นจากถังเติมอากาศของระบบบำบัดน้ำเสียรวม</p> | <p>- โครงการจัดให้มี Filter เพื่อกรองและกำจัดกลิ่นจากถังเติมอากาศของระบบบำบัดน้ำเสียรวม</p> | - | - ดังภาพที่ 8 |

| องค์ประกอบทางสิ่งแวดล้อม และคุณค่าต่างๆ | มาตรการป้องกันและแก้ไขผลกระทบสิ่งแวดล้อม | รายละเอียดการปฏิบัติตามมาตรการฯ | ปัญหา/อุปสรรค และการแก้ไข | เอกสารอ้างอิง รูปภาพหรือเอกสาร |
|--|--|--|---|---|
| | 3. ติดตั้งระบบบำบัดน้ำเสียเบื้องต้นชนิดเกราะ-บำบัดไร้อากาศ และระบบเติมอากาศเพื่อบำบัดน้ำเสียจากห้องพักขยะรวมเป็นถังรุ่น AT-10 หรือเทียบเท่า ขนาดความจุ 1,000 ลิตร | - โครงการจัดให้มีระบบบำบัดน้ำเสียเบื้องต้นชนิดเกราะ-บำบัดไร้อากาศ และระบบเติมอากาศเพื่อบำบัดน้ำเสีย | - | - ดังภาพที่ 8 |

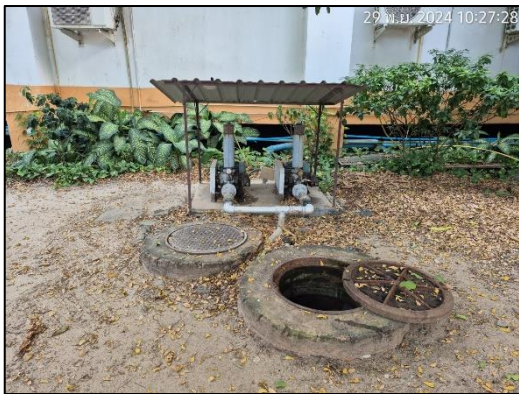
ภาพที่ 9 ถังกรอง-กรองไร้อากาศ

| องค์ประกอบทางสิ่งแวดล้อม และคุณค่าต่างๆ | มาตรการป้องกันและแก้ไขผลกระทบสิ่งแวดล้อม | รายละเอียดการปฏิบัติตามมาตรการฯ | ปัญหา/อุปสรรค และการแก้ไข | เอกสารอ้างอิง รูปภาพหรือเอกสาร |
|--|---|--|---|---|
| | 1.2 จัดให้มีระบบบำบัดเบื้องต้นเป็นถังเกรอะ-กรองไว้รอการรองรับน้ำเสียจากส้วม โดยติดตั้งที่อาคารโรงพยาบาลศัลยาณออร์สซิงโฮม 6 ชุด และอาคารสถานพยาบาลศัลยาณออร์สซิงโฮม 6 ชุด โดยแต่ละชุดมีปริมาตรส่วนเกรอะ 0.97 ลบ.ม. มีระยะเวลาพักเก็บ 2.31 วัน และปริมาตรส่วนกรองไว้รอการ 0.15 ลบ.ม. มีระยะเวลากักเก็บ 8.57 ชม. | - โครงการจัดให้มีระบบบำบัดเบื้องต้นเป็นถังเกรอะ-กรองไว้รอการรองรับน้ำเสียจากส้วม โดยติดตั้งที่อาคารโรงพยาบาลศัลยาณออร์สซิงโฮม และอาคารสถานพยาบาลศัลยาณออร์สซิงโฮม โดยแต่ละชุดมีปริมาตรส่วนเกรอะ 0.97 ลบ.ม. มีระยะเวลากักเก็บ 2.31 วัน และปริมาตรส่วนกรองไว้รอการ 0.15 ลบ.ม. มีระยะเวลากักเก็บ 8.57 ชม. | - | - ดังภาพที่ 9 |

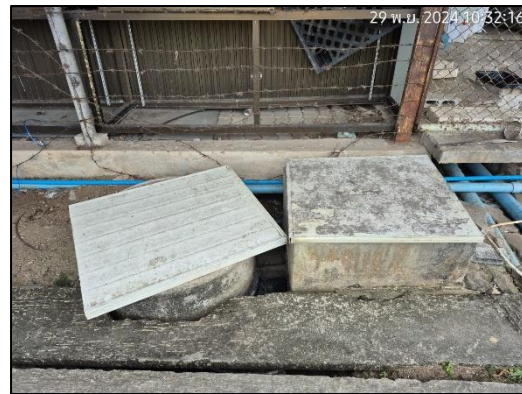
ภาพที่ 10 ถังตกไขมัน

| องค์ประกอบทางสิ่งแวดล้อม และคุณค่าต่างๆ | มาตรการป้องกันและแก้ไขผลกระทบสิ่งแวดล้อม | รายละเอียดการปฏิบัติตามมาตรการฯ | ปัญหา/อุปสรรค และการแก้ไข | เอกสารอ้างอิง รูปภาพหรือเอกสาร |
|--|---|--|---|---|
| | 1.4 จัดให้มีการติดตั้งถังดักไขมัน 1 ชุด บริเวณห้องครัวของโรงพยาบาลและสถานพยาบาลฯ มีปริมาตรบ่อ 2.25 ลบ.ม. มีระยะเวลากักเก็บ 3.75 ชม. | - โครงการจัดให้มีการติดตั้งถังดักไขมัน 1 ชุด บริเวณห้องครัวของโรงพยาบาลและสถานพยาบาลฯ มีปริมาตรบ่อ 2.25 ลบ.ม. มีระยะเวลากักเก็บ 3.75 ชม. | - | - ดังภาพที่ 10 |

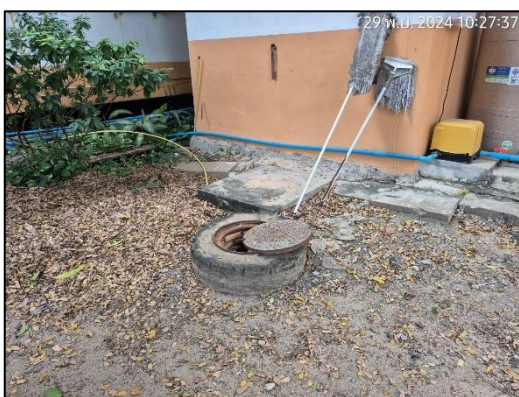
ภาพที่ 11 บ่อดักตะกอน

| องค์ประกอบทางสิ่งแวดล้อม และคุณค่าต่างๆ | มาตรการป้องกันและแก้ไขผลกระทบสิ่งแวดล้อม | รายละเอียดการปฏิบัติตามมาตรการฯ | ปัญหา/อุปสรรค และการแก้ไข | เอกสารอ้างอิง รูปภาพหรือเอกสาร |
|--|---|---|---|---|
| 1.6 ทรัพยากรน้ำ (ต่อ) | <p>1.5 จัดให้มีการสร้างบ่อบำบัดน้ำเสียเพิ่มเติมในส่วนของบ่อดักตะกอน บ่อเก็บและข่อยตะกอน และบ่อเติมคลอรีน ดังนี้</p> <ul style="list-style-type: none"> - ถังเติมอากาศหลัก ปริมาตร 20.10 ลบ.ม. ระยะเวลาเติมอากาศ 6.55 ชม. ประสิทธิภาพในการบำบัด 92% ค่า BOD ออก 20 มก./ลิตร - ถังดักตะกอน ปริมาตรถัง 7.80 ลบ.ม. ระยะเวลาพักเก็บ 4.84 ชม. - ถังฆ่าเชื้อโรค ปริมาตรถัง 3.85 ลบ.ม. ระยะเวลาพักเก็บ 75.3 นาที - ถังเก็บและข่อยตะกอน ขนาดที่เลือกใช้ 10.54 ลบ.ม. ระยะเวลาพักเก็บตะกอนประมาณ 47.74 วัน | <p>- โครงการจัดให้มีบ่อบำบัดน้ำเสียเพิ่มเติมในส่วนของบ่อดักตะกอน บ่อเก็บและข่อยตะกอน</p> | - | - ดังภาพที่ 11 |

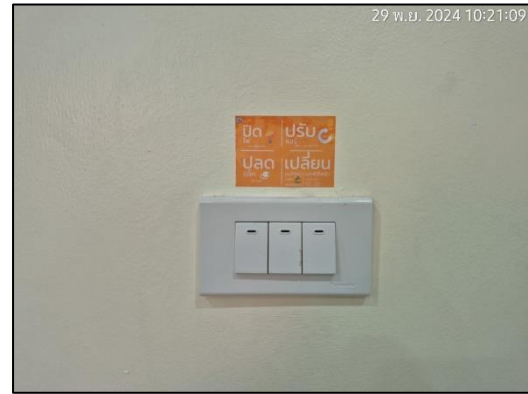
ภาพที่ 36 ป้ายประหยัดไฟ

| องค์ประกอบทางสิ่งแวดล้อม และคุณค่าต่างๆ | มาตรการป้องกันและแก้ไขผลกระทบต่อสิ่งแวดล้อม | รายละเอียดการปฏิบัติตามมาตรการฯ | ปัญหา/อุปสรรค และการแก้ไข | เอกสารอ้างอิง รูปภาพหรือเอกสาร |
|---|--|--|---|---|
| 3.2 การใช้ไฟฟ้า | 1. รมรงค์ให้ผู้อยู่อาศัยใช้ไฟฟ้าอย่างประหยัด 2. ตรวจสอบดูแลอุปกรณ์เครื่องไฟฟ้าสำรอง และ สายไฟฟ้าให้อยู่ในสภาพดีอยู่เสมอ ตามคู่มือของผู้ผลิต | - โครงการจัดให้มีป้ายรณรงค์ใช้ไฟฟ้าอย่างประหยัด - โครงการจัดให้มีเจ้าหน้าที่คอยตรวจสอบดูแลอุปกรณ์เครื่อง ไฟฟ้าสำรอง และสายไฟฟ้าให้อยู่ในสภาพดีอยู่เสมอ | - - | - ดังภาพที่ 36 - ดังภาพที่ 45 และ ภาพผนวกที่ 6 |

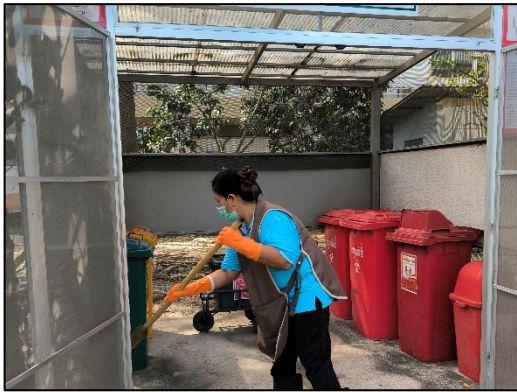
ภาพที่ 37 กิจกรรมทำความสะอาดจุดพักขยะ

| องค์ประกอบทางสิ่งแวดล้อม และคุณค่าต่างๆ | มาตรการป้องกันและแก้ไขผลกระทบสิ่งแวดล้อม | รายละเอียดการปฏิบัติตามมาตรการฯ | ปัญหา/อุปสรรค และการแก้ไข | เอกสารอ้างอิง รูปภาพหรือเอกสาร |
|--|--|--|---|---|
| | 4. ตรวจสอบไม่ให้มีขยะตกค้างในโครงการ หากมีขยะตกค้างในโครงการต้องแจ้งให้เทศบาลตำบลศัลยา และห้างหุ้นส่วนจำกัด ไทยเอ็นไวรอนเม้นท์ซิสเต็มส์เข้ามาเก็บขนเพื่อนำไปกำจัดต่อไป | - โครงการจัดให้มีเจ้าหน้าที่คอยตรวจสอบไม่ให้มีขยะตกค้างในโครงการ หากมีขยะตกค้างในโครงการต้องแจ้งให้เทศบาลตำบลศัลยา และห้างหุ้นส่วนจำกัด ไทยเอ็นไวรอนเม้นท์ซิสเต็มส์เข้ามาเก็บขนเพื่อนำไปกำจัดต่อไป | - | - ดังภาพที่ 37 |

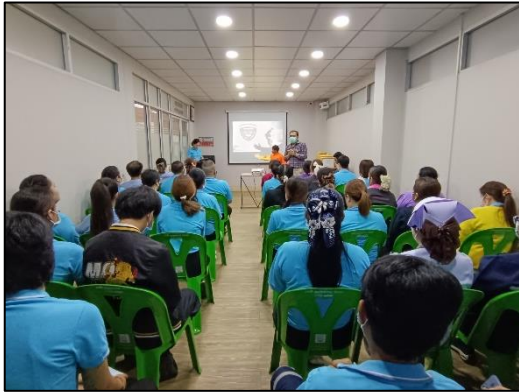
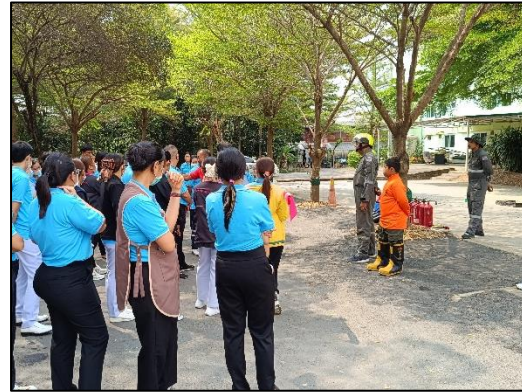
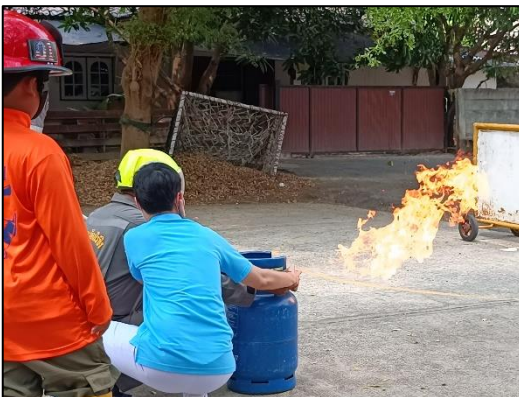
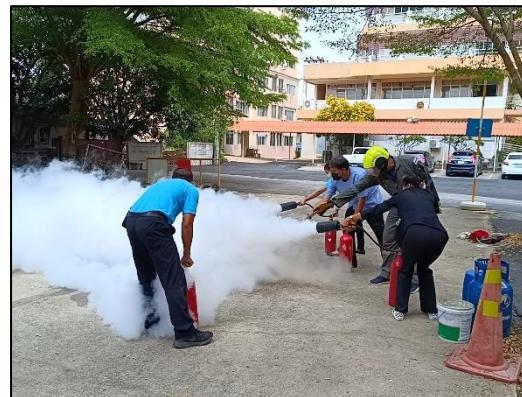
ภาพที่ 44 กิจกรรมซ้อมดับเพลิงและอพยพหนีไฟ

| องค์ประกอบทางสิ่งแวดล้อมและคุณค่าต่างๆ | มาตรการป้องกันและแก้ไขผลกระทบสิ่งแวดล้อม | รายละเอียดการปฏิบัติตามมาตรการฯ | ปัญหา/อุปสรรคและการแก้ไข | เอกสารอ้างอิงรูปภาพหรือเอกสาร |
|--|---|--|--|--|
| 4.4 การป้องกันอัคคีภัย (ต่อ) | <p>2. ตรวจสอบสภาพการใช้งานตามเกณฑ์ของกลุ่มของอุปกรณ์ชนิดนั้นๆ กำหนดเป็นประจำและพบอุปกรณ์ชนิดใดชำรุดเสียหายให้ทำการเปลี่ยนทันที</p> <p>3. ติดป้ายแนะนำการใช้อุปกรณ์แต่ละชนิดไว้บริเวณที่อุปกรณ์ติดตั้งอยู่ เพื่อให้ผู้ใช้บริการที่อยู่ใกล้จุดเกิดเหตุสามารถใช้ได้ทันที</p> <p>4. จัดตั้งแบบแปลน แผนผังตำแหน่งที่ตั้งอุปกรณ์ดับเพลิงต่างๆ ในตำแหน่งที่เห็นได้ชัดเจนในแต่ละชั้นของอาคาร</p> <p>5. จัดให้มีการอบรมวิธีการใช้อุปกรณ์และระบบป้องกันอัคคีภัยและฝึกอบรมเรื่องการซ้อมอพยพย้ายคน เมื่อเกิดเพลิงไหม้ แก่เจ้าหน้าที่ของโรงพยาบาล สถานพยาบาล ขามรักษาการณ์ เป็นประจำทุก ๆ ปี และทำการปรับปรุงแผนเมื่อพบจุดบกพร่อง เพื่อให้สามารถใช้งานได้ทันทั่วทั้งทีและไม่ตกใจกลัว</p> <p>6. จัดเจ้าหน้าที่รักษาความปลอดภัยคอยตรวจตราความเป็นระเบียบเรียบร้อยบริเวณถนนส่วนบุคคลตลอด 24 ชั่วโมง</p> | <p>- โครงการจัดให้มีเจ้าหน้าที่ตรวจสอบสภาพการใช้งานตามเกณฑ์ของกลุ่มของอุปกรณ์ชนิดนั้นๆ และถึงดับเพลิงเป็นประจำ หากพบอุปกรณ์ชนิดใดชำรุดเสียหายให้ทำการเปลี่ยนทันที</p> <p>- โครงการจัดให้มีการติดป้ายแนะนำการใช้อุปกรณ์แต่ละชนิดไว้บริเวณที่อุปกรณ์ติดตั้งอยู่ เพื่อให้ผู้ใช้บริการที่อยู่ใกล้จุดเกิดเหตุสามารถใช้ได้ทันที</p> <p>- โครงการจัดให้มีการจัดตั้งแบบแปลน แผนผังตำแหน่งที่ตั้งอุปกรณ์ดับเพลิงต่างๆ ในตำแหน่งที่เห็นได้ชัดเจนในแต่ละชั้นของอาคาร</p> <p>- โครงการจัดให้มีการซ้อมการอพยพหนีไฟ และการดับเพลิงของอาคารโครงการ เมื่อวันที่ 2 มีนาคม 2567</p> <p>- โครงการจัดให้มีนายพยาบาลคอยตรวจตราความเป็นระเบียบเรียบร้อยบริเวณถนนส่วนบุคคลตลอด 24 ชั่วโมง</p> | <p>-</p> <p>-</p> <p>-</p> <p>-</p> <p>-</p> | <p>- ดังภาคผนวกที่ 4</p> <p>- ดังภาพที่ 28</p> <p>- ดังภาพที่ 27</p> <p>- ดังภาพที่ 44 และภาคผนวกที่ 5</p> <p>- ดังภาพที่ 41</p> |
