บทที่ 2

ผลการดำเนินการตามมาตรการป้องกันและแก้ไขผลกระทบสิ่งแวดล้อม

การดำเนินการตามมาตรการป้องกันและแก้ไขผลกระทบสิ่งแวดล้อม (ระยะดำเนินการ) โครงการบ้านเอื้ออาทร จังหวัดชลบุรี (บ้านเกาะโพธิ์) ประจำเดือนกรกฎาคม - ธันวาคม 2567 มีรายละเอียดผลการปฏิบัติตามมาตรการที่กำหนด รายละเอียดแสดงดังต่อไปนี้

2.2 ภาพประกอบมาตรการป้องกันและแก้ไขผลกระทบสิ่งแวดล้อม

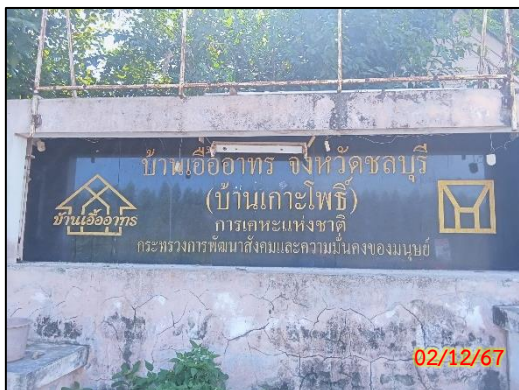
รูปที่ 2.2-1 ป้ายชื่อโครงการ

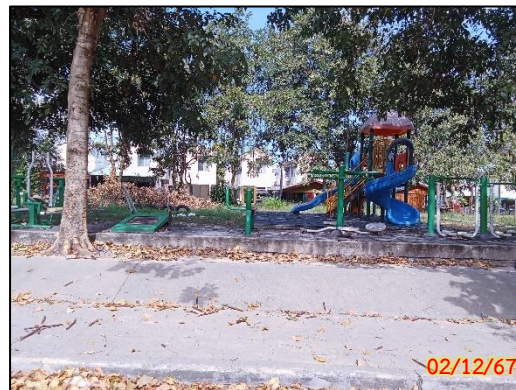
รูปที่ 2.2-2 สนามเด็กเล่นภายในโครงการ

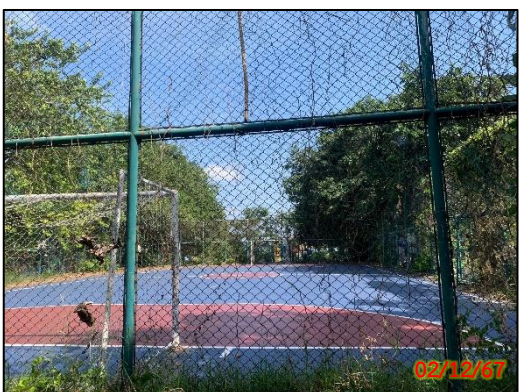
รูปที่ 2.2-3 สนามกีฬาภายในโครงการ

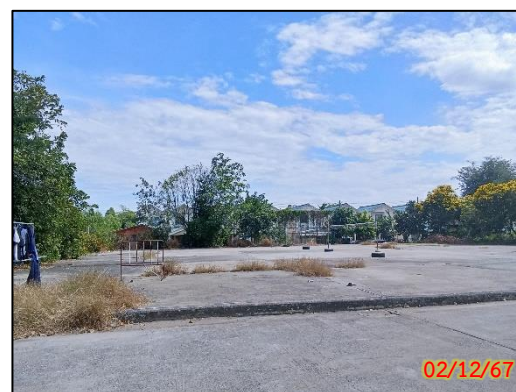
รูปที่ 2.2-4 ลานกิจกรรมภายในโครงการ

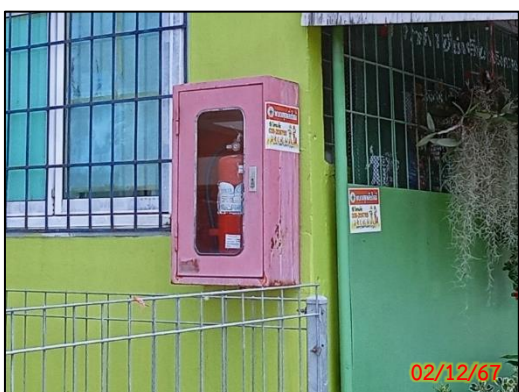
รูปที่ 2.2-5 ถังดับเพลิงภายในโครงการ

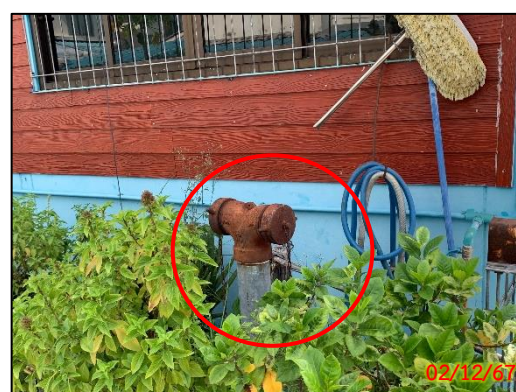
รูปที่ 2.2-6 หัวดับเพลิงภายในโครงการ

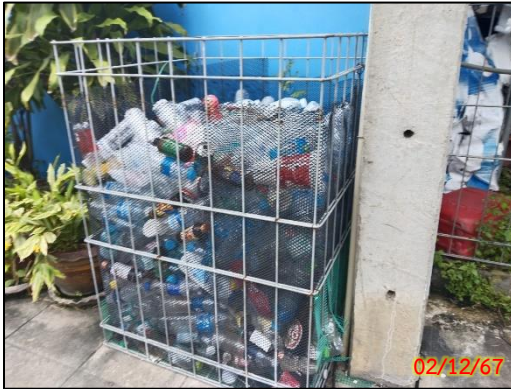
รูปที่ 2.2-7 จุดแยกขวดพลาสติกภายในโครงการ

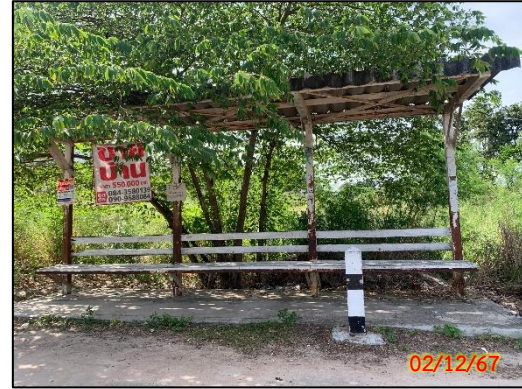
รูปที่ 2.2-8 จุดรอรถโดยสารสาธารณะ
