รายงานผลการปฏิบัติตามมาตรการป้องกันและแก้ไข ผลกระทบสิ่งแวดล้อมและมาตรการติดตามตรวจสอบ ผลกระทบสิ่งแวดล้อม

ช่วงดำเนินการระหว่างเดือน กรกฎาคม – ธันวาคม 2567

โครงการโรงแรมบางพระ รีสอร์ท

บริษัท กรีน มอนิเตอร์ เซอร์วิส จำกัด

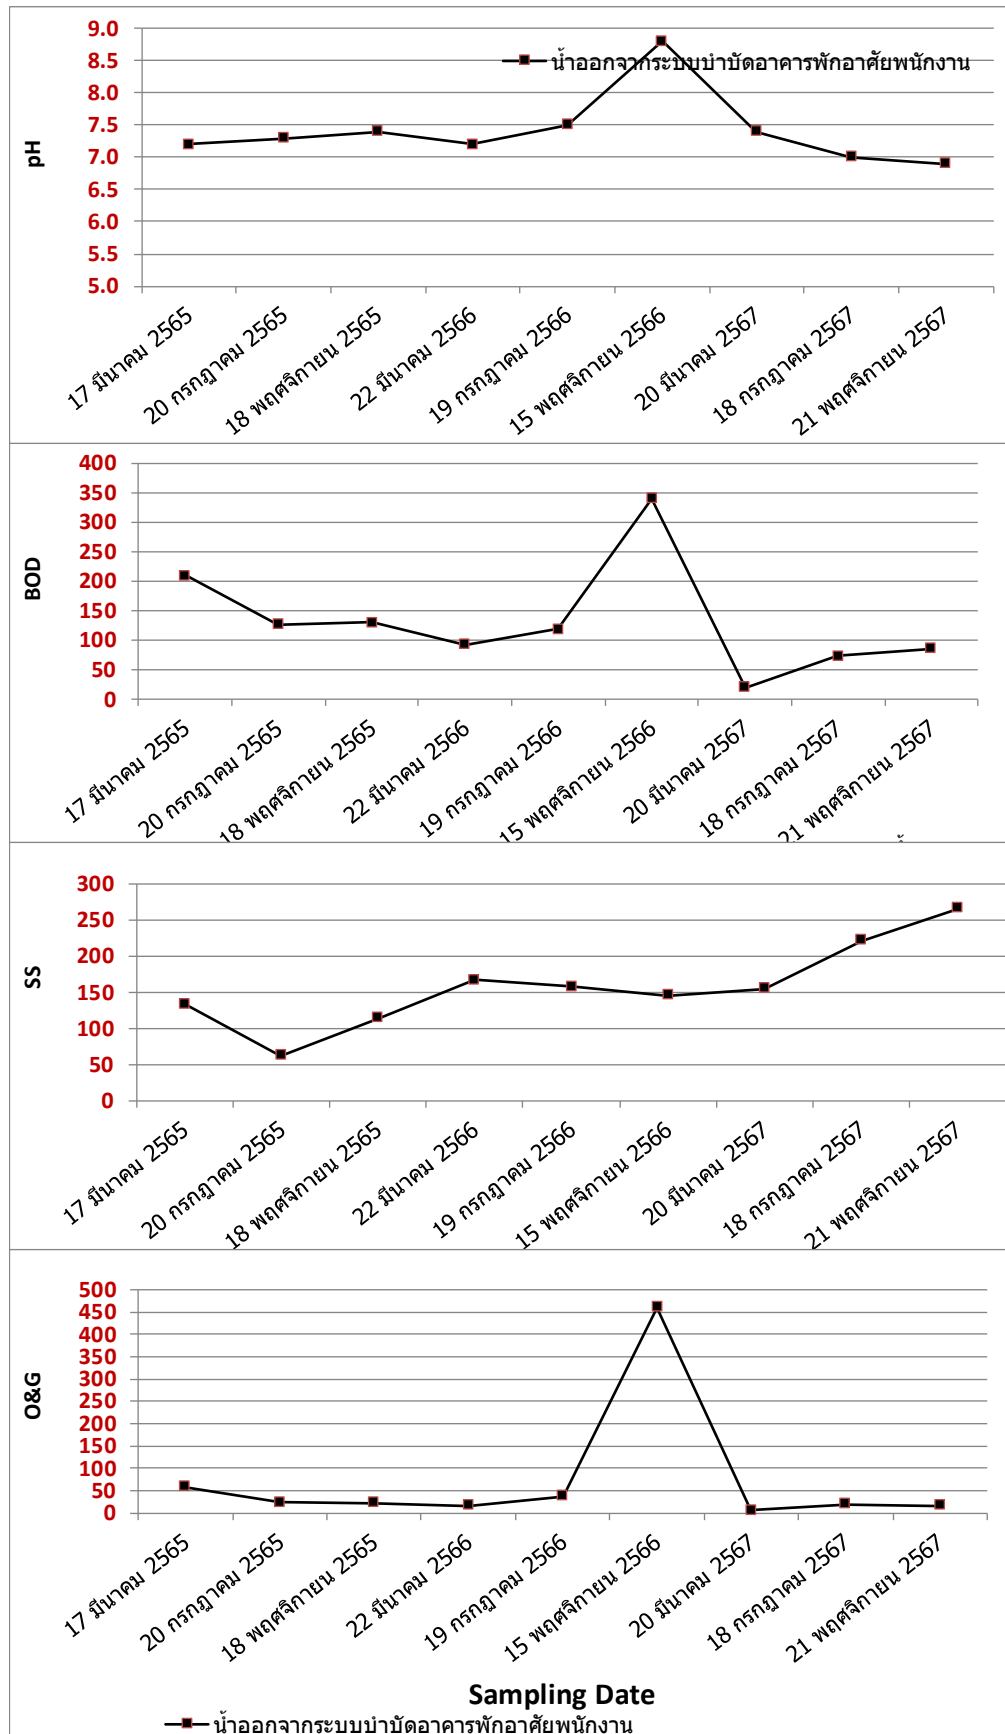
คุณภาพน้ำที่ออกจากระบบบำบัดน้ำเสีย อาคารพักอาศัยพนักงาน มีค่า pH และ Oil & Grease มีคุณภาพอยู่เกณฑ์มาตรฐานกำหนด แต่ค่า BOD และ SS ยังคงสูงเกินเกณฑ์มาตรฐานกำหนดอยู่ ทางโครงการได้ดูตกตะกอนสะสมไปกำจัด และลอกท่อน้ำทิ้งเป็นระยะ แนวทางติดตั้งตะแกรงป้องกันไม่ให้เศษอาหารลงไปในท่อน้ำทิ้งรวมถึงเสนอพิจารณาติดตั้งระบบบำบัดรวมสำหรับน้ำทิ้งในส่วนที่ไม่ได้มาจากส้วมยังไม่ได้รับการพิจารณา ระบบการฆ่าเชื้อ โดยคลอรีนระบบ Feed Pump โดยตั้งเวลา เสียยังไม่ได้รับการซ่อมแซม ทางฝ่ายช่างได้ใส่คลอรีนก่อนเป็นครั้งคราว น้ำเสียจากส่วนนี้ปล่อยลงสู่บ่อรับน้ำที่ 3 แต่เนื่องจากมีปริมาณไม่มากเทียบกับปริมาณทั้งหมดน้ำในบ่อ 3 ซึ่งรวมกับน้ำฝนปริมาณมาก คุณภาพน้ำในบ่อรับน้ำที่ 3 นี้ยังคงมีคุณภาพดี อยู่

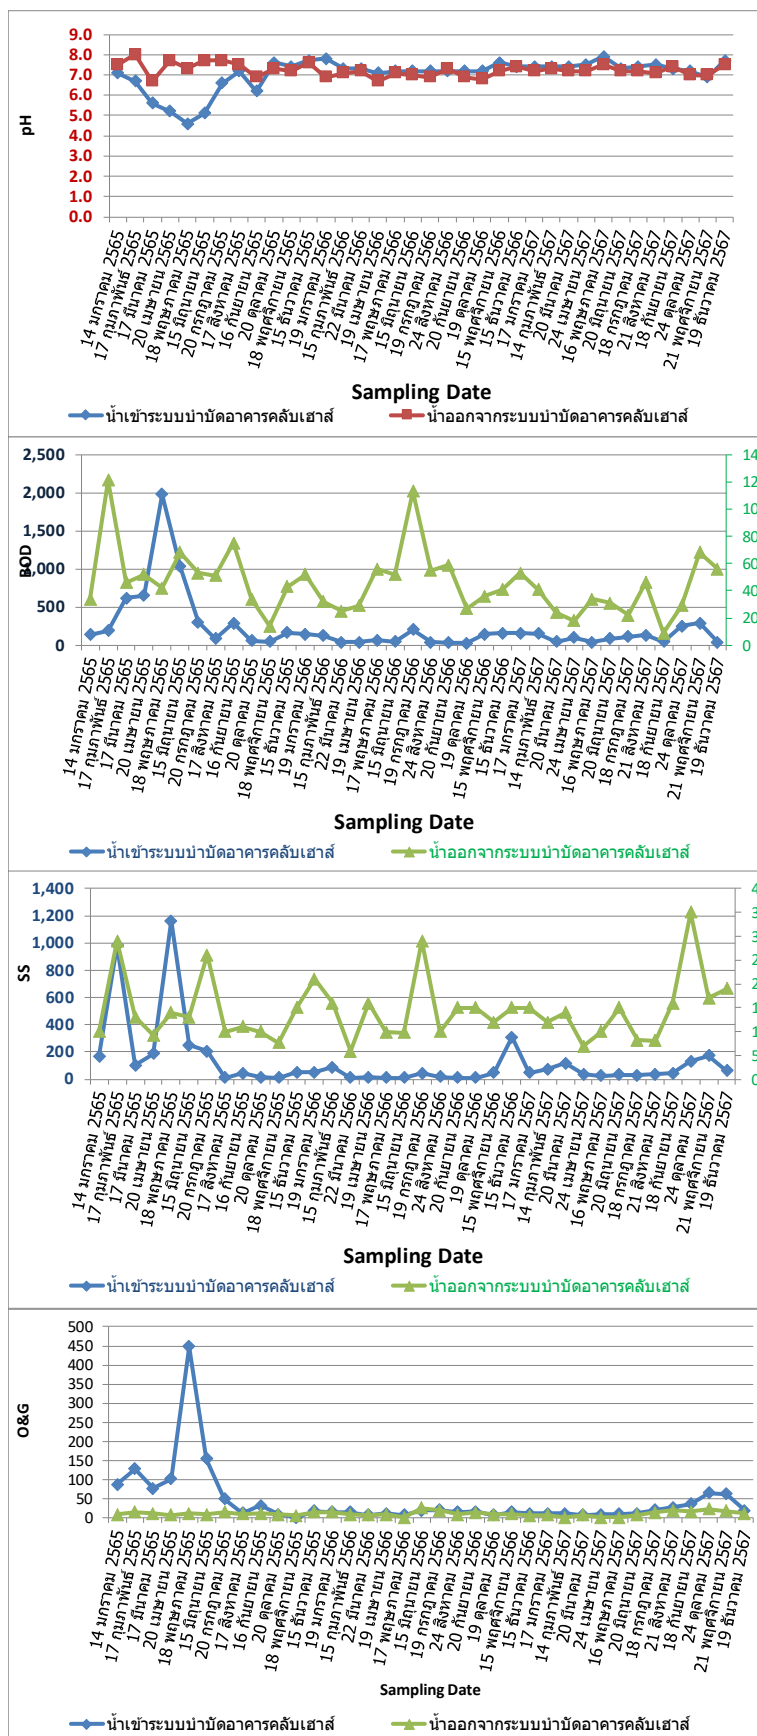
อาคารคลับเฮาส์ การบำบัดน้ำทิ้งมีประสิทธิภาพการบำบัด อยู่ที่ประมาณ 80 % คุณภาพน้ำที่ออกจากการบำบัดมีคุณภาพอยู่ในเกณฑ์มาตรฐานกำหนด ยกเว้นค่า BOD จึงยังสูงกว่ามาตรฐานกำหนด ในเดือนสิงหาคม พฤศจิกายน และธันวาคม ซึ่งมีผลต่อเนื่องมาจากปริมาณกากที่สูงดูไม่ทันในเดือนพฤศจิกายน และพบปัญหาปริมาณ Residual Chlorine ไม่เพียงพอในระดับที่จะทำให้การฆ่าเชื้อได้สมบูรณ์

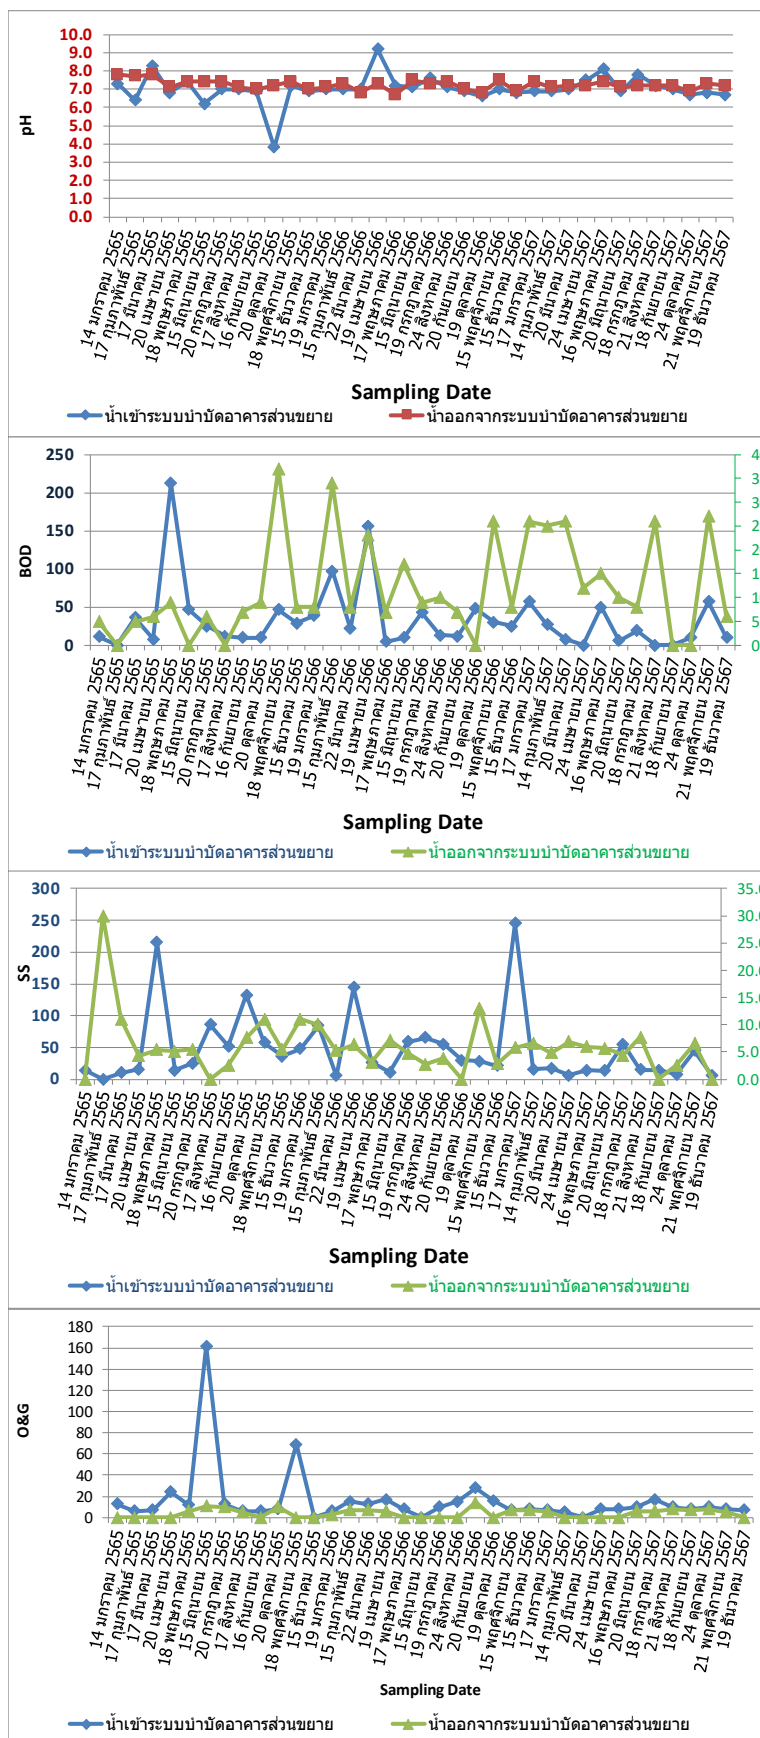
ส่วนคุณภาพน้ำออกจากระบบบำบัดอาคารส่วนขยาย อยู่ในเกณฑ์มาตรฐานกำหนด การบำบัดน้ำทิ้งมีประสิทธิภาพ ประมาณ 53 % สืบเนื่องจากทางโครงการได้มีการสูบน้ำไปกำจัดบ่อย แต่ยังมีปัญหาคูมปริมาณ Residual Chlorine ไม่สม่ำเสมอ

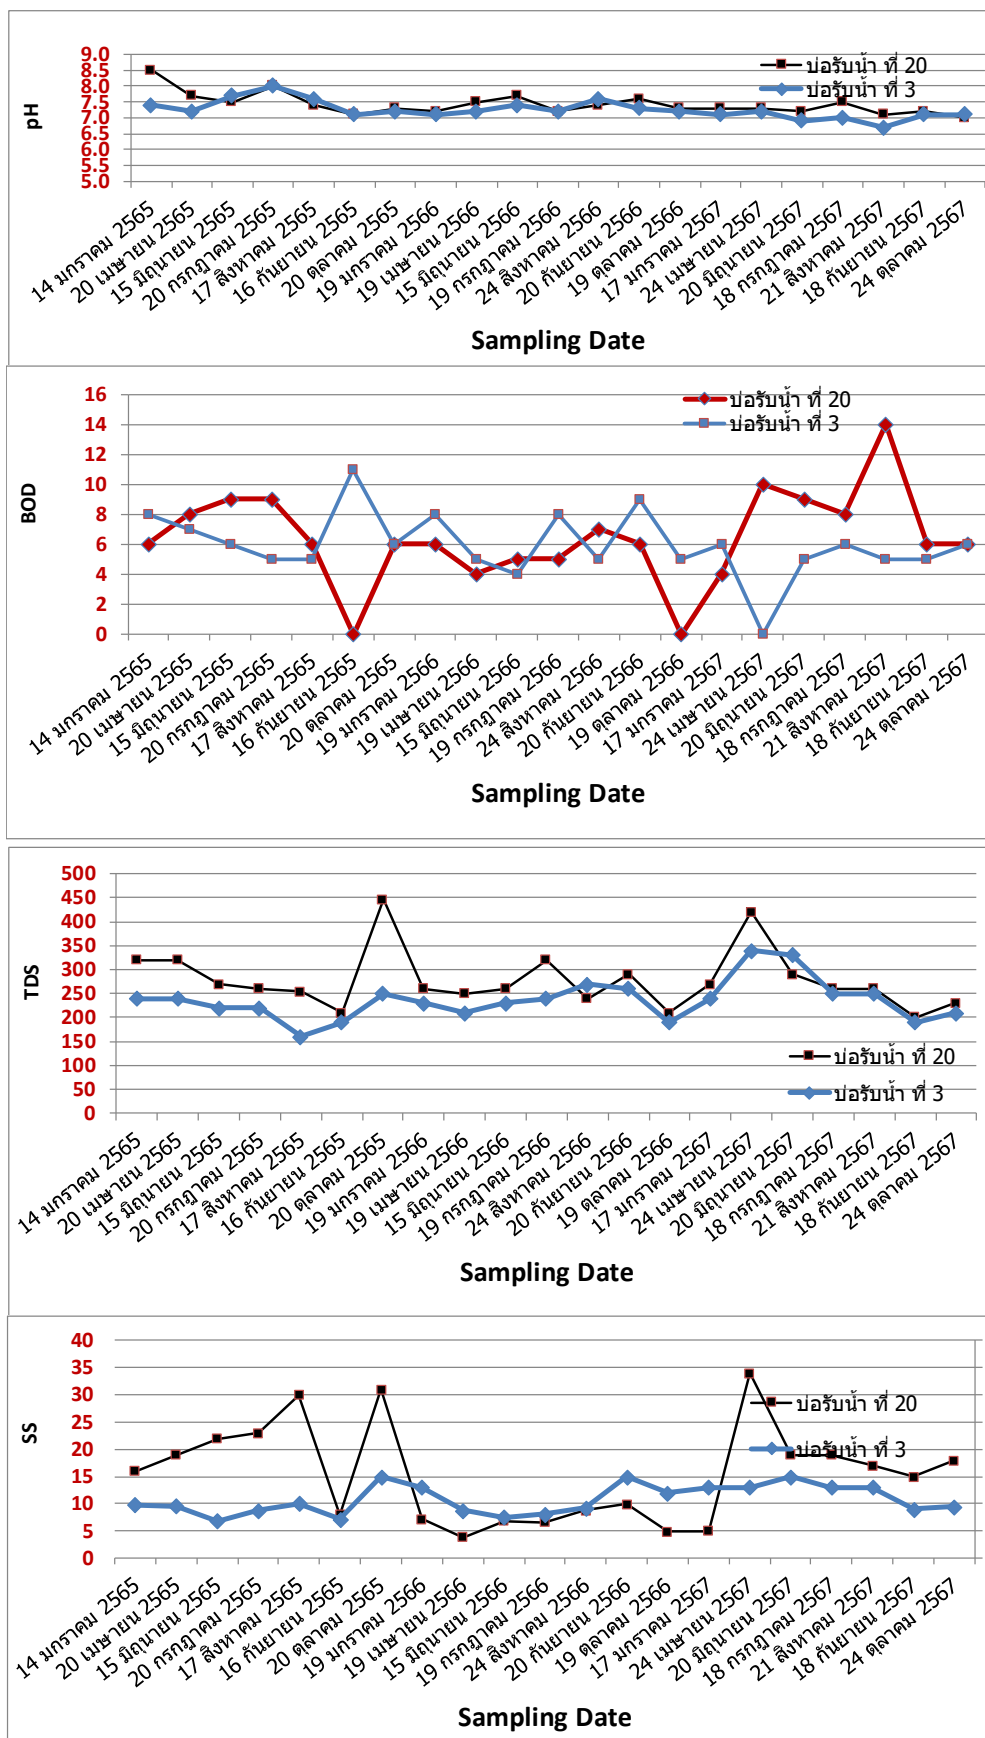
น้ำในป่อรับที่ 20 มีคุณภาพอยู่ในเกณฑ์มาตรฐานตามประกาศกระทรวงวิทยาศาสตร์ เทคโนโลยีและสิ่งแวดล้อม เรื่อง กำหนดมาตรฐานควบคุมการระบายน้ำทิ้งจากอาคารบางประเภทและบางขนาด ประกาศในราชกิจจานุเบกษา เล่ม 122 ตอนที่ 125 ง, 29 ธันวาคม 2548; (ประเภท ข) และปริมาณ Fecal Coliform Bacteria อยู่ในเกณฑ์มาตรฐานคุณภาพน้ำในแหล่งน้ำผิวดิน แหล่งน้ำประเภทที่ 3
