ภาพแสดงผลการปฏิบัติตามมาตรการป้องกันและแก้ไขผลกระทบสิ่งแวดล้อม
และมาตรการติดตามตรวจสอบผลกระทบสิ่งแวดล้อม
โครงการ โรงแรมบางพระ รีสอร์ท

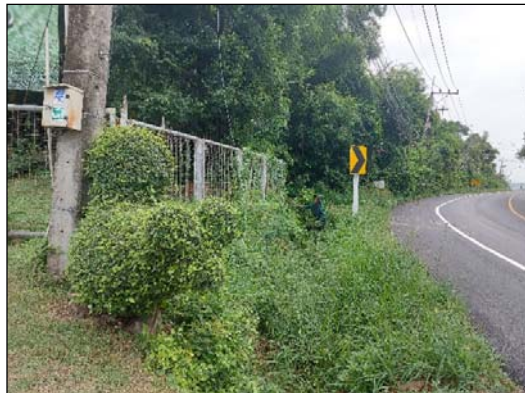
รูปที่ 1.1(1) จัดทำรั้วโดยรอบพื้นที่โครงการ

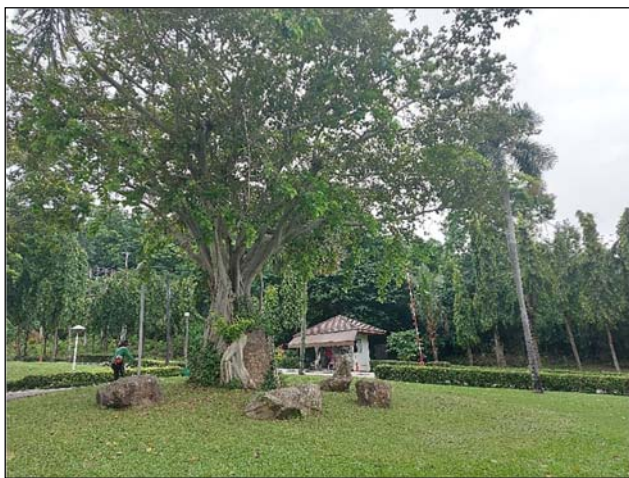
รูปที่ 1.1(2) จัดให้มีพื้นที่สีเขียว มีการปลูก
ต้นไม้และหญ้าคลุมดินในบริเวณพื้นที่ว่าง

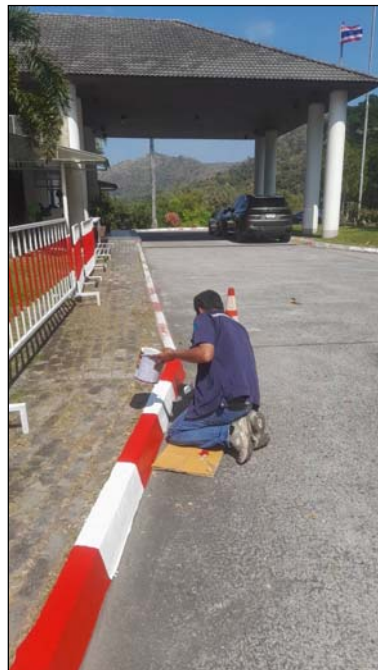
รูปที่ 1.2 (1) ถนนในโครงการอยู่ในสภาพดีและสะอาด

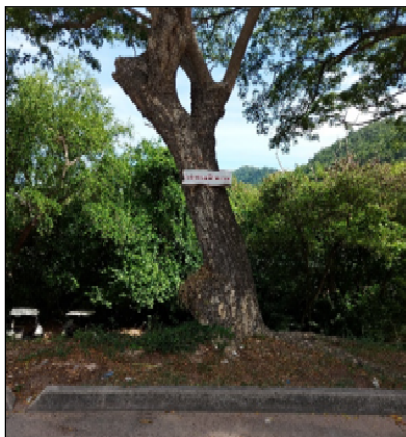
รูป 1.2 (2) ติดตั้งป้ายบริเวณลานจอดรถ
“โปรดดับเครื่องยนต์ขณะจอดรถ”

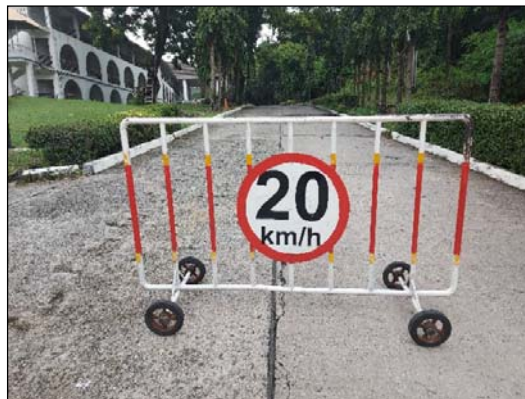
รูปที่ 1.4(1) มีการติดตั้งป้ายจำกัดความเร็ว

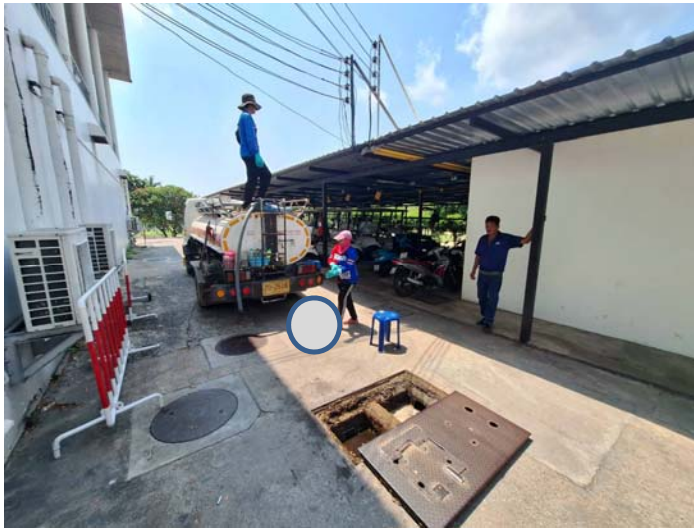
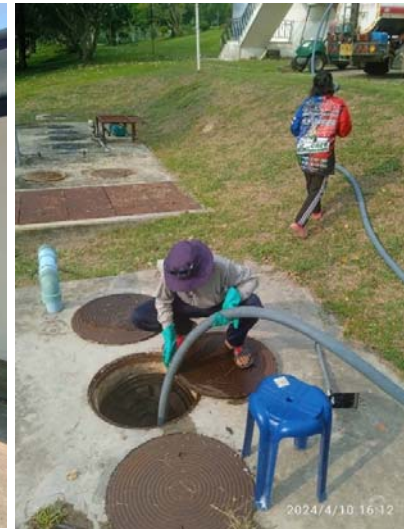
รูปที่ 1.6 การสูบล้างตะกอนออกจากระบบบำบัดไปกำจัด

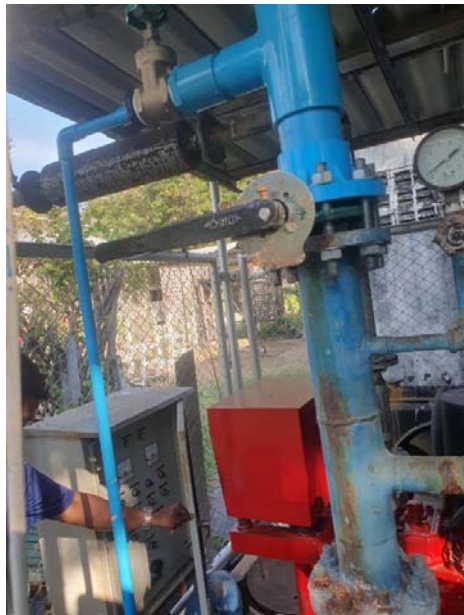
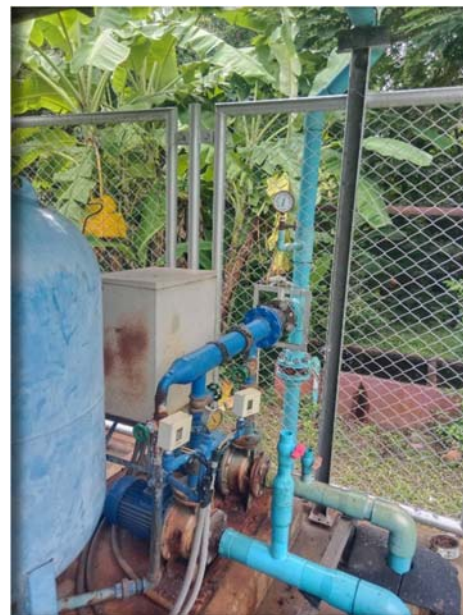
รูปที่ 2.1 ตรวจสอบรอยแตก/ชำรุดของระบบจ่ายน้ำ และระบบเส้นท่อประปาให้อยู่ในสภาพดีอยู่เสมอ

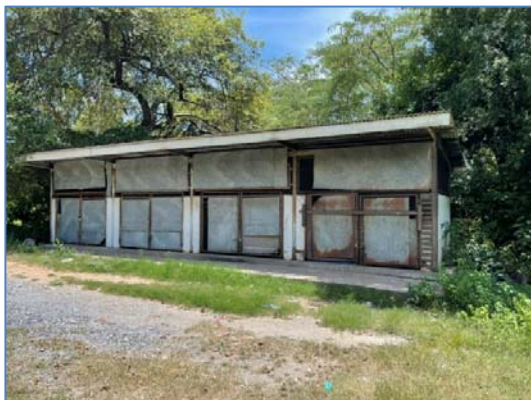
รูปที่ 2.3(1) จัดให้มีโรงพักขยะแยกประเภท

รวมขยะภายในมีถังขยะปิดมิดชิด ขนาด 240 ลิตร
ตั้งไว้ภายในเพื่อป้องกันการรั่วไหล

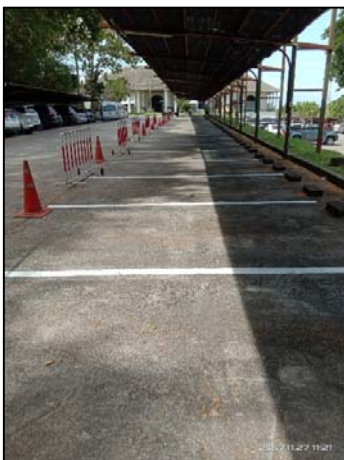
รูปที่ 2.5(1) ลานจอดรถ บริเวณหน้าอาคาร
คลับเฮ้าส์

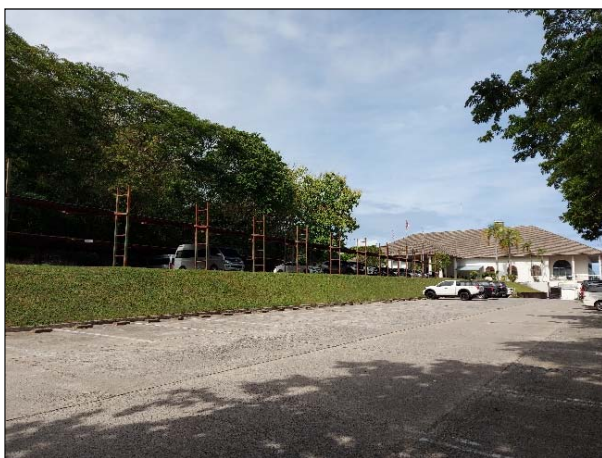
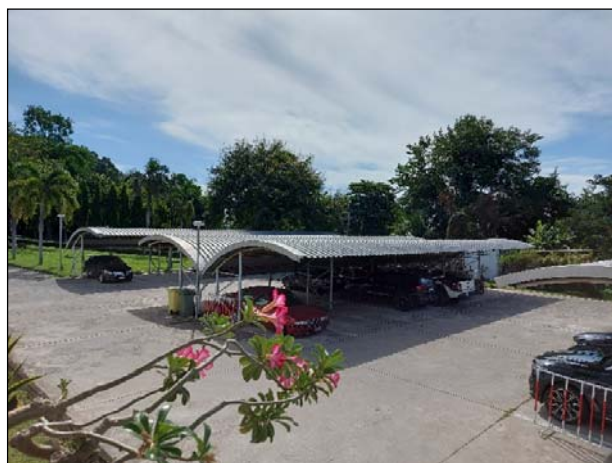
รูปที่ 2.5(2) ลานจอดรถ บริเวณ หน้าอาคารโรงแรมส่วนขยาย

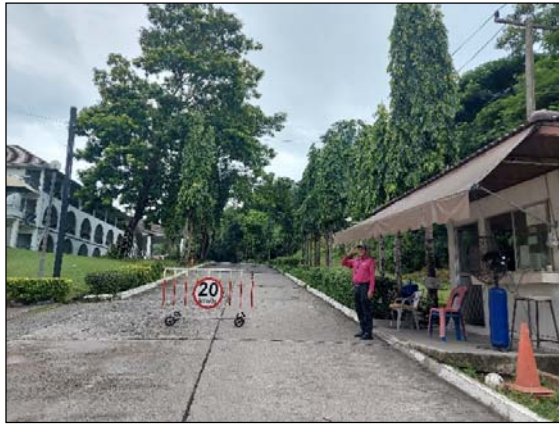
รูปที่ 3.1(1) เจ้าหน้าที่รักษาความปลอดภัย
ดูแลทางเข้า-ออก ด้านหน้าโครงการ

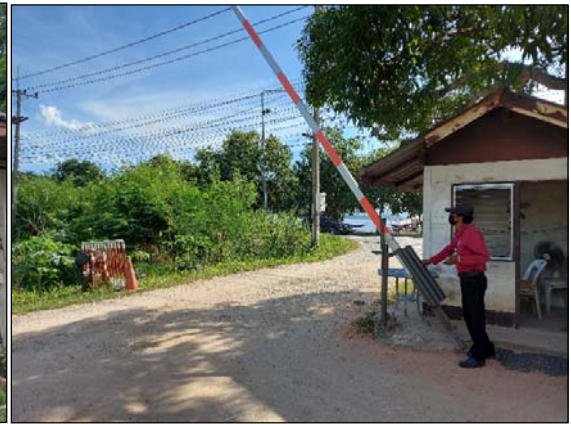
รูปที่ 3.1(2) เจ้าหน้าที่รักษาความปลอดภัย
ดูแลทางเข้า-ออก หลังโครงการ
(บริเวณบ้านพักคนงาน)

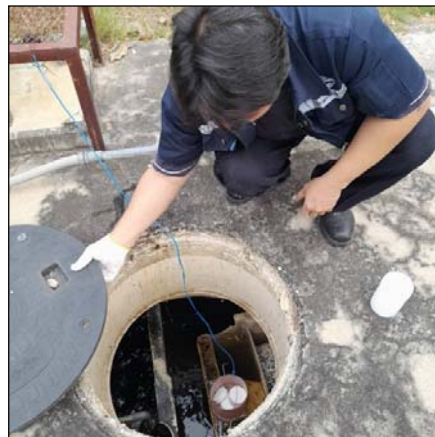
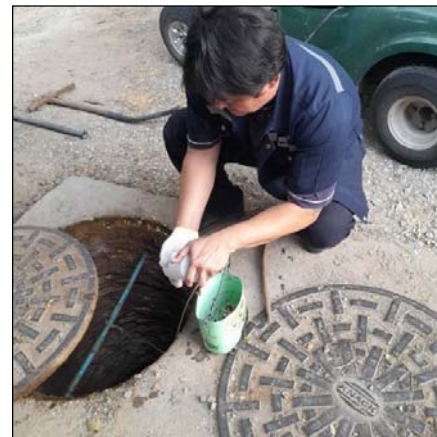
รูปที่ 3.1 (3) มีการฆ่าเชื้อโรคด้วยคลอรีน
ก่อนปล่อยสู่แหล่งรองรับน้ำทิ้ง

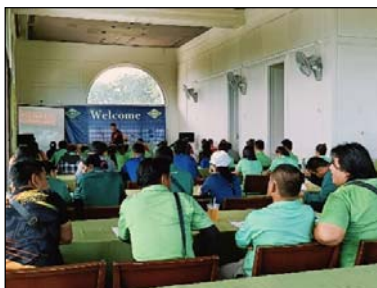
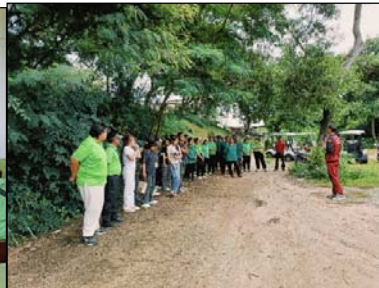
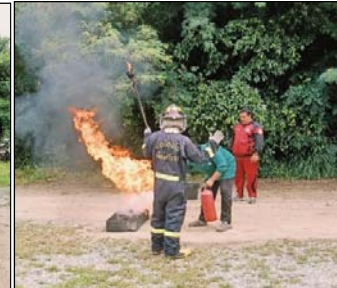
รูปที่ 3.2(1) จัดให้มีการอบรม และฝึกซ้อมการดับเพลิง และอพยพหนีไฟ

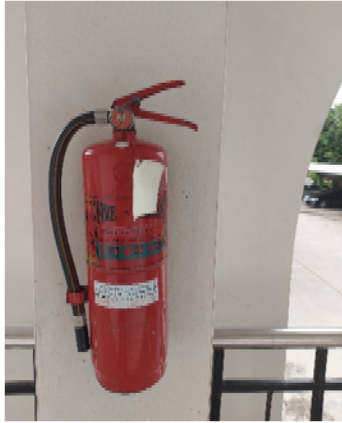
รูปที่ 3.2(2) จัดให้มีถังดับเพลิงชนิดมือถือ
ชนิด Dry Chemical ขนาด 10 ปอนด์

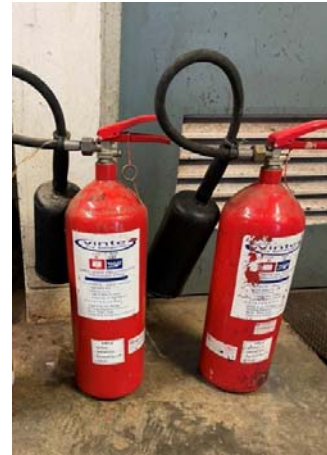
รูปที่ 3.2(3) จัดให้มีถังดับเพลิงชนิดมือถือ
ชนิด Carbondioxide

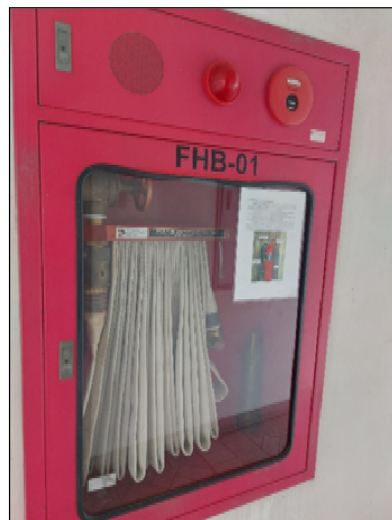
รูปที่ 3.2(4) ตู้สายฉีดน้ำดับเพลิง (Fire Hose
Cabinet) ติดตั้งไว้ในอาคาร

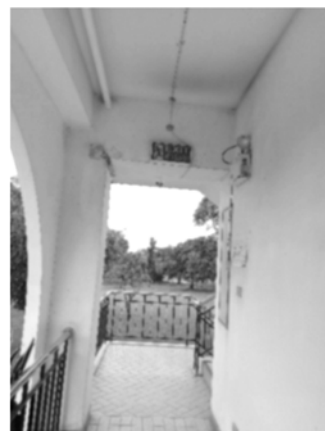
รูปที่ 3.2(6) ตรวจสอบชุดไฟฉุกเฉิน

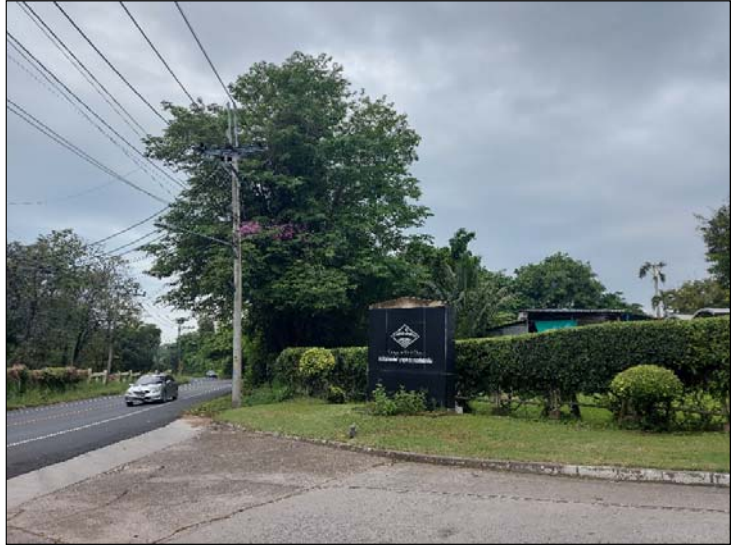
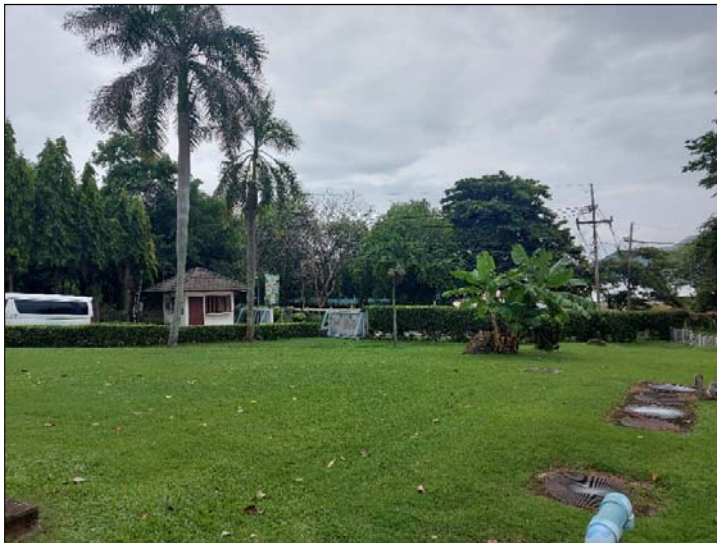
รูปที่ 3.4(2) ทัดเนียภาพและสุนทรียภาพ การจัด
และตกแต่งพื้นที่สีเขียว

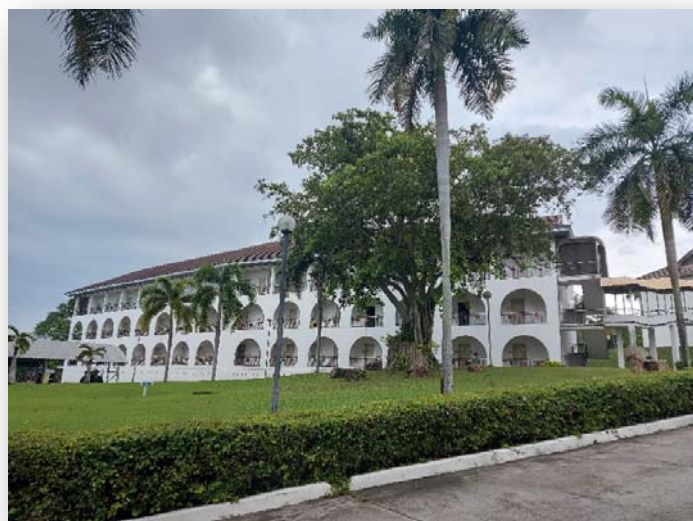
รูปที่ 3. 4(3) ทัดเนียภาพและสุนทรียภาพ อาคารของ
โครงการฯ ได้มีการออกแบบตาม สภาพภูมิประเทศ
