บทที่ 3

การปฏิบัติตามมาตรการป้องกันและแก้ไขผลกระทบสิ่งแวดล้อม

รายละเอียดผลการปฏิบัติตามมาตรการป้องกันและแก้ไขผลกระทบสิ่งแวดล้อมระยะก่อสร้าง
ของโครงการ ไฮ 48 สุทธิสาร คอนโด (HI 48 SUTTHISAN CONDO) ระหว่างเดือนมิถุนายน-ธันวาคม 2567
โดยครอบคลุม ปัจจัยทางสิ่งแวดล้อมที่สำคัญ คือ

รายงานผลการปฏิบัติตามมาตรการป้องกันและแก้ไขผลกระทบสิ่งแวดล้อมและมาตรการติดตามตรวจสอบผลกระทบสิ่งแวดล้อม
โครงการ ไฮ 48 สุทธิสาร คอนโด (HI 48 SUTTHISAN CONDO) (ระยะก่อสร้าง) ระหว่างเดือนมิถุนายน-ธันวาคม 2567

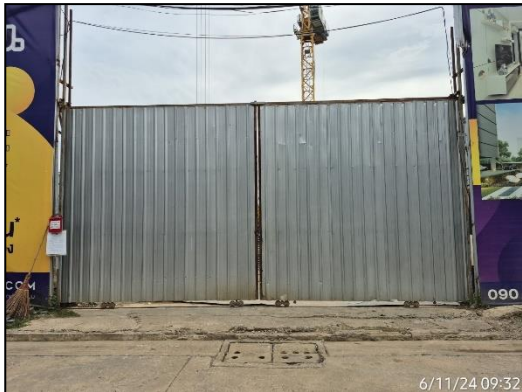
ภาพที่ 6 ประตูทางเข้า-ออกปิดทึบ

1.4 คุณภาพอากาศ	<p>มาตรการด้านการจัดการพื้นที่ก่อสร้าง</p> <p>1. บริเวณทางเข้า-ออกให้ปิดทึบตลอดเวลา โดยเปิดเฉพาะเมื่อรถเข้าหรือออก และจัดให้มีเจ้าหน้าที่คอยกวาดเศษดิน ทราช หิน หรือวัสดุก่อสร้างตกค้างบริเวณทางเข้า-ออกและพื้นที่ข้างเคียงโดยรอบจนทำการก่อสร้างแล้วเสร็จ</p> <p>2. ฉีดพรมน้ำบริเวณพื้นที่ก่อสร้างและพื้นที่กองดิน รวมถึงถนนที่ใช้เป็นเส้นทางลำเลียงหรือบริเวณที่ทำให้เกิดฝุ่นละอองทุก 3 ชั่วโมง หรือพิจารณาความถี่ให้เหมาะสมตามสภาพหน้างาน</p> <p>3. ติดตั้งหัวฉีดสเปรย์น้ำ (Spray Nozzles) ที่แนวรั้วชั่วคราว (Metal Sheet) ตามแนวเขตที่ดินของโครงการ โดยหันหัวฉีดเข้าหาพื้นที่โครงการ เพื่อลดฝุ่นละอองจากการก่อสร้างอาคารไม่ให้ฟุ้งกระจายไปยังอาคารข้างเคียง โดยกำหนดจุดติดตั้งและระยะห่างของหัวพ่น รวมถึงระยะเวลาในการเปิด-ปิดให้เหมาะสม เพื่อไม่ให้ละอองน้ำส่งผลกระทบต่ออาคารข้างเคียง</p> <p>4. จัดให้มีผ้าใบปิดคลุมกองดินให้มีมิดชิดในกรณีที่ต้องมีการกองดินเป็นเวลานาน เพื่อป้องกันการฟุ้งกระจายของฝุ่นละอองจากกองดินไปยังพื้นที่ข้างเคียง</p>	<p>- โครงการจัดให้มีประตูบริเวณทางเข้า-ออกปิดทึบตลอดเวลา พร้อมทั้งกำชับผู้รับเหมาเปิดเฉพาะเมื่อรถเข้าหรือออกเท่านั้น และควบคุมคนงานคอยกวาดเศษดิน ทราช หิน หรือวัสดุบริเวณทางเข้า-ออกและพื้นที่ข้างเคียง</p> <p>- โครงการกำชับให้คนงานฉีดพรมน้ำเป็นประจำ บริเวณที่มีกิจกรรมที่ก่อให้เกิดฝุ่นละออง ทั้งนี้โครงการไม่ได้จัดให้มีกิจกรรมฉีดพรมน้ำบริเวณพื้นที่กองดิน เนื่องจากตะกอนมีลักษณะเป็นดินเหนียว</p> <p>- โครงการอยู่ระหว่างการติดตั้งหัวฉีดสเปรย์น้ำที่แนวรั้วชั่วคราวตามแนวเขตที่ดินของโครงการ หากดำเนินการเสร็จสิ้น จะนำเสนอในรายงานรอบถัดไป</p> <p>- โครงการไม่ได้จัดให้มีผ้าใบปิดคลุมกองดิน ในเวลาที่ไม่มีการนำดินไปถมที่ เนื่องจากตะกอนมีลักษณะเป็นดินเหนียว</p>	- - - -	- ดังภาพที่ 6 - -

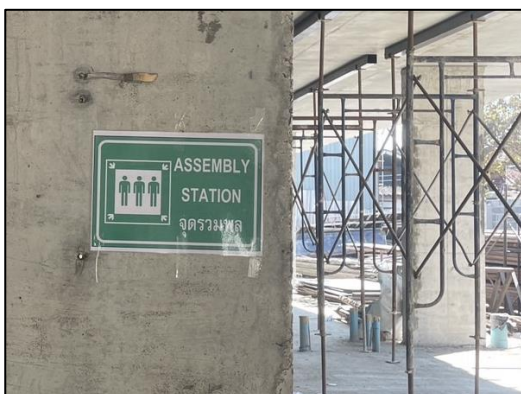
ภาพที่ 22 จุฬรวมพล

1.3 ธรณีวิทยาและ แผ่นดินไหว	1. ติดป้ายประชาสัมพันธ์ภายในพื้นที่ก่อสร้างให้คนงานหรือผู้ปฏิบัติงานในพื้นที่ก่อสร้างทราบถึงวิธีการปฏิบัติเมื่อเกิดเหตุแผ่นดินไหว และเส้นทางอพยพไปยังพื้นที่ที่ปลอดภัย	- โครงการอยู่ระหว่างการติดตั้งป้ายประชาสัมพันธ์ ทราบถึงวิธีการปฏิบัติเมื่อเกิดเหตุแผ่นดินไหว ทั้งนี้โครงการจัดให้มีป้ายจุดรวมพลเมื่อเกิดเหตุฉุกเฉิน	-	- ดังภาพที่ 22

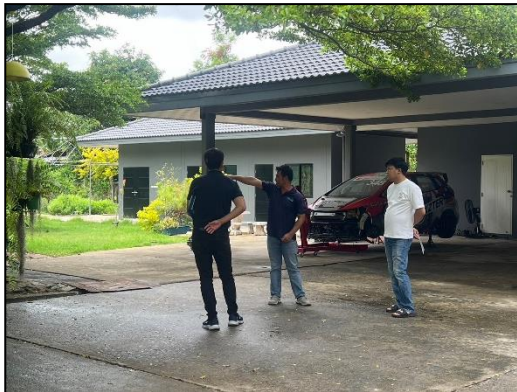
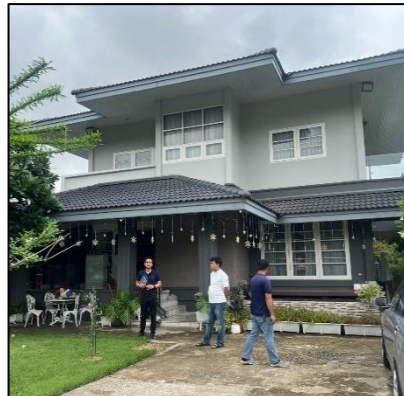
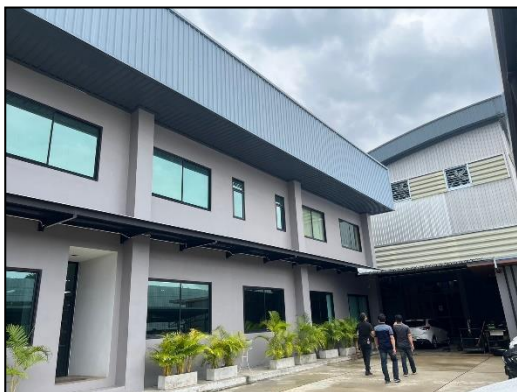
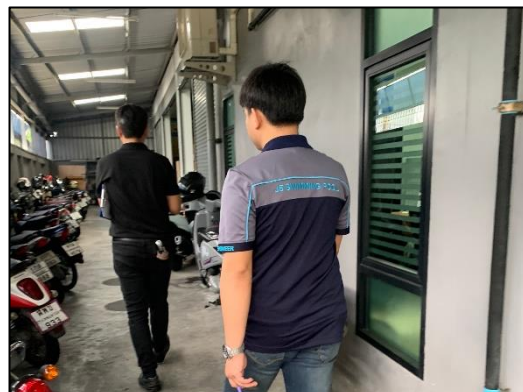
ภาพที่ 40 เจ้าหน้าที่เข้าพบบ้านข้างเคียงโครงการ

2.1 การประชาสัมพันธ์ โครงการและเผยแพร่ มาตรการโครงการ (ต่อ)	<p>2. จัดให้มีการประชาสัมพันธ์การก่อสร้างโครงการ โดยการ จัดส่งเอกสารต่างๆ ทางไปรษณีย์เพื่อเป็นหลักฐานเชิง ประจักษ์ และดำเนินการแจกประชาสัมพันธ์ให้ประชาชน โดยรอบโครงการ โดยมีรายละเอียดดังนี้</p> <p>1) เอกสารตารางสรุปและตารางฉบับสมบูรณ์ของ มาตรการป้องกันและแก้ไขผลกระทบสิ่งแวดล้อมและ มาตรการติดตามตรวจสอบผลกระทบสิ่งแวดล้อม ให้บ้าน/ อาคารที่อยู่ติดกับโครงการและผู้นำชุมชนร่วมใจพิบูล 2</p> <p>2) เอกสารรายละเอียด/ผังรับเรื่องร้องเรียน และขั้นตอน การชดเชยเยียวยาผลกระทบ กรณีเกิดความเสียหายให้บ้าน/ อาคารที่อยู่ติดกับโครงการ ผู้นำชุมชนร่วมใจพิบูล 2 และ บ้าน/อาคารในระยะ 100 เมตร จากขอบเขตพื้นที่โครงการ</p> <p>3. จัดให้มีการประชาสัมพันธ์การเปิดใช้อาคารโดยการจัดส่ง เอกสารต่างๆ ทางไปรษณีย์ เพื่อเป็นหลักฐานเชิงประจักษ์ และดำเนินการแจกประชาสัมพันธ์ให้ประชาชนโดยรอบ โครงการ ซึ่งมีรายละเอียดเอกสารดังนี้</p>	<p>- โครงการอยู่ระหว่างการประชาสัมพันธ์การก่อสร้าง โครงการโดยการจัดส่งเอกสารต่างๆ ทางไปรษณีย์ ทั้งนี้ โครงการได้จัดให้มีเจ้าหน้าที่เข้าพบบ้านข้างเคียงพื้นที่ โครงการก่อนดำเนินการก่อสร้างโครงการ</p> <p>- ปัจจุบันโครงการอยู่ในช่วงงานขึ้นโครงสร้าง หากถึงช่วง งานดังกล่าว โครงการจะปฏิบัติตามมาตรการที่กำหนด อย่างเคร่งครัด</p>	-	- ดังภาพที่ 40

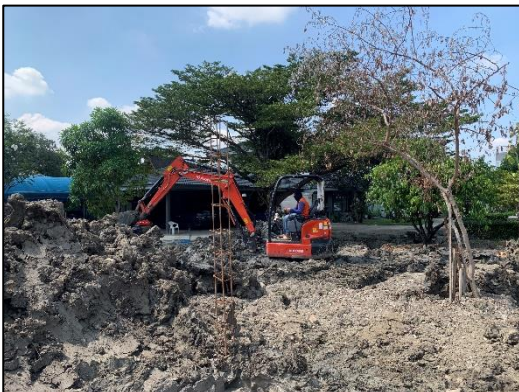
ภาพที่ 45 กิจกรรมเปิดหน้าดิน

4. การขุดเปิดหน้าดินให้ดำเนินการแต่งผิวดินขุด ให้มีความลาดเอียงที่เหมาะสมกับลักษณะดินที่ขุดเปิด เพื่อไม่ให้เกิดการพังทลายของดินที่อุ้มน้ำฝนในกรณีที่ฝนตกหนักเข้าสู่พื้นที่ข้างเคียง	- โครงการได้ทำการขุดเปิดหน้าดินให้มีความลาดเอียงที่เหมาะสมกับลักษณะดินที่ขุดเปิด เพื่อไม่ให้เกิดการพังทลายของดินที่อุ้มน้ำฝนในกรณีที่ฝนตกหนักเข้าสู่พื้นที่ข้างเคียง	-	- ดังภาพที่ 45
