บริษัท ยูทีลิตี้ รีเวิล เอสเตท จำกัด มีแผนที่จะพัฒนาโครงการ ไฮ 48 สุทธิสาร คอนโด (HI 48 SUTTHISAN CONDO) โดยตั้งอยู่บริเวณซอยลาดพร้าว 48 (ซอยพัฒนานิเวศน์ 7 แยก 6) ถนนลาดพร้าว แขวงสามเสนนอก เขตห้วยขวาง กรุงเทพมหานคร บนกรรมสิทธิ์ที่ดินของบริษัท ยูทีลิตี้ รีเวิล เอสเตท จำกัด (เจ้าของโครงการ) จำนวน 7 แปลง ขนาดพื้นที่รวมทั้งหมดประมาณ 1 ไร่ 1 งาน 97.6 ตารางวา (1-1-97.6 ไร่) หรือประมาณ 2,390.40 ตารางเมตร ซึ่งมีลักษณะเป็นอาคารอยู่อาศัยรวมตามกฎหมายว่าด้วยการควบคุมอาคาร เพื่อใช้เป็นอาคารชุดตามพระราชบัญญัติอาคารชุด พ.ศ. 2522 (อาคารชุด) ขนาดความสูง 8 ชั้น (ไม่มีชั้นใต้ดิน) จำนวน 1 อาคาร โดยคิดเป็นพื้นที่อาคารหรือพื้นที่ใช้สอยภายในอาคารของโครงการรวมทั้งหมดประมาณ 9,089.85 ตารางเมตร ภายในโครงการมีจำนวนห้องชุดรวมทั้งสิ้น 207 ห้อง (เป็นห้องชุดเพื่อการอยู่อาศัยทั้งหมด) พร้อมทั้งจอดรถยนต์ภายในโครงการจำนวน 68 คัน (เป็นที่จอดรถสำหรับผู้พิการ จำนวน 3 คัน)

เพื่อให้การดำเนินการตามมาตรการดังกล่าวเป็นไปตามเงื่อนไขที่กำหนดไว้ในหนังสือเห็นชอบผลการพิจารณารายงานการประเมินผลกระทบสิ่งแวดล้อม บริษัท ยูทีลิตี้ รีเวิล เอสเตท จำกัด ได้มอบหมายให้ บริษัท เอ็นไวเล็บ จำกัด ซึ่งเป็นบริษัทฯ ในเครือของบริษัท นิคิส ชัพพลาย แอนด์เซอร์วิส จำกัด และเป็นห้องปฏิบัติการวิเคราะห์เอกชนที่ได้รับอนุญาตจากกรมโรงงานอุตสาหกรรม เลขทะเบีย

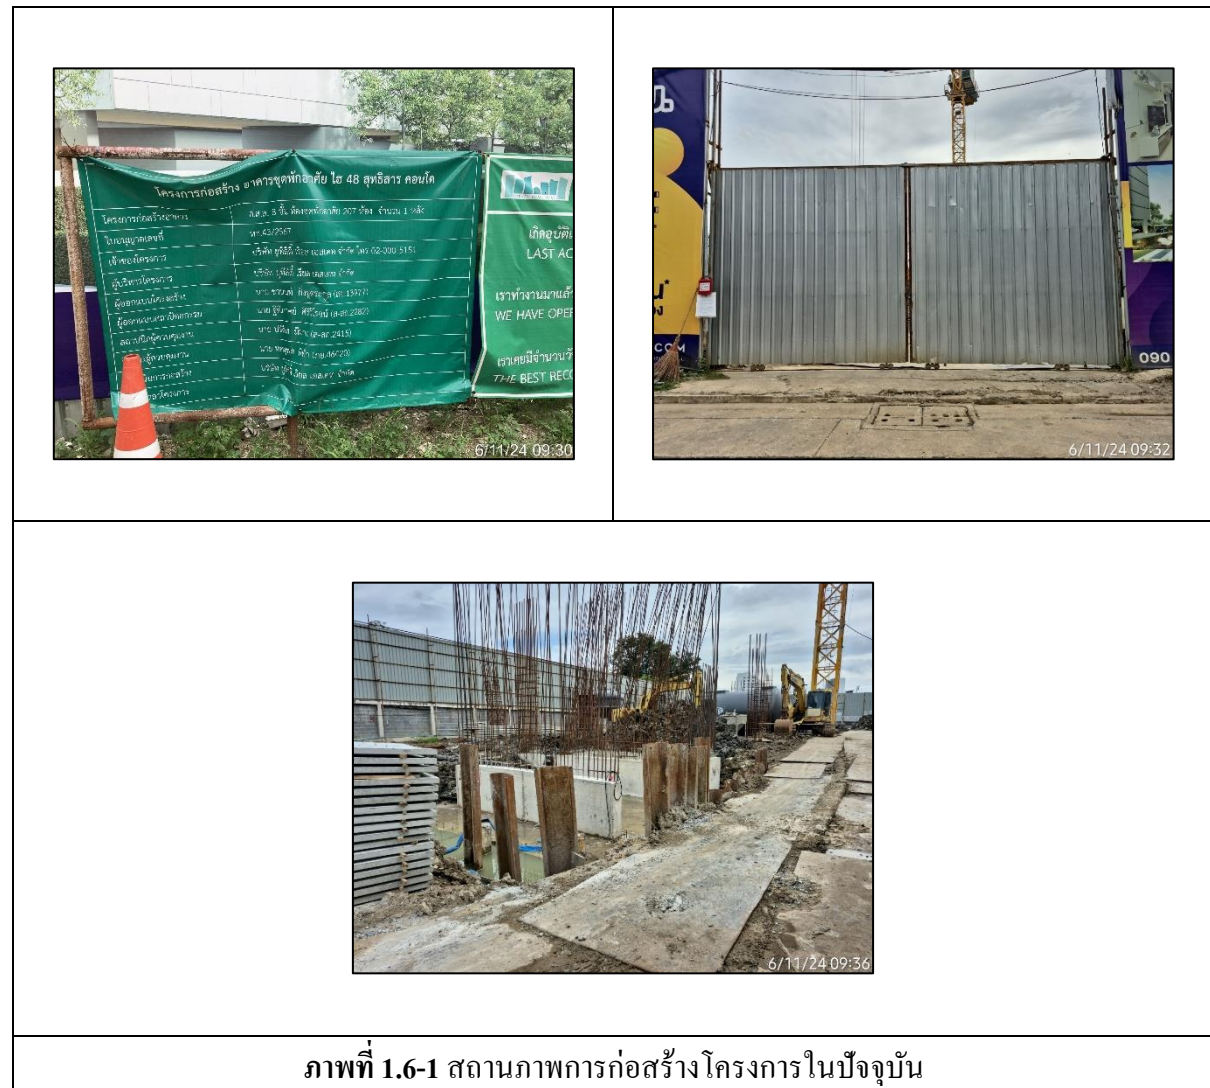
สถานภาพของโครงการในปัจจุบัน เมื่อเดือนพฤศจิกายน 2567 พบว่า โครงการอยู่ในช่วงงานขึ้นโครงสร้างอาคาร สถานภาพการก่อสร้างในปัจจุบัน แสดงดังภาพที่ 1.6-1

ภาพที่ 1.6-1 สถานภาพการก่อสร้างโครงการในปัจจุบัน
