รายงานผลการปฏิบัติตามมาตรการป้องกัน และแก้ไขผลกระทบ
และมาตรการติดตามตรวจสอบผลกระทบสิ่งแวดล้อม
ประจำเดือนกรกฎาคม-ธันวาคม 2567

โครงการคัลเจอร์ ทองหล่อ (Culture Thonglor)
(ระยะก่อสร้าง)

บริษัท เอทีซี-เจวี 23 จำกัด

มกราคม 2568

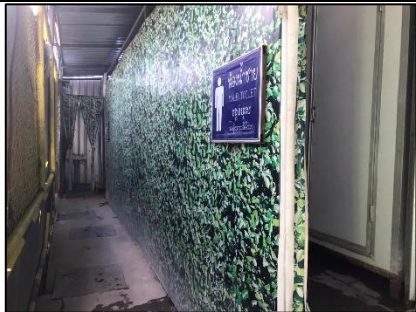
รูปที่ 3.23 ห้องน้ำห้องส้วมสำหรับคนงานก่อสร้าง

ผลกระทบสิ่งแวดล้อม	มาตรการป้องกันและแก้ไขผลกระทบสิ่งแวดล้อม	รายละเอียดการปฏิบัติจริง	ปัญหาและแนวทางแก้ไข	การอ้างอิง
3. ทรัพยากรทางกายภาพ 3.7 คุณภาพน้ำผิวดิน	1. จัดให้มีห้องส้วมสำหรับคนงานก่อสร้าง 500 คน จำนวนอย่างน้อย 25 ห้อง (อัตราส่วนไม่น้อยกว่า 1 ห้อง ต่อ 20 คน)	- โครงการจัดให้มีห้องส้วมแยกชาย-หญิงสำหรับคนงานก่อสร้าง โดยปัจจุบัน คนงานเข้ามาทำงานในพื้นที่ประมาณ 450 คนและห้องน้ำมีจำนวน 8 ห้อง ชาย 4 คน หญิง 4 คน และในแต่ละชั้นโครงการได้จัดเตรียมห้องน้ำไว้สำหรับคนงาน ซึ่งเพียงพอตามกฎหมายและมาตรการกำหนด (รูปที่ 3.23)	- ไม่พบปัญหา

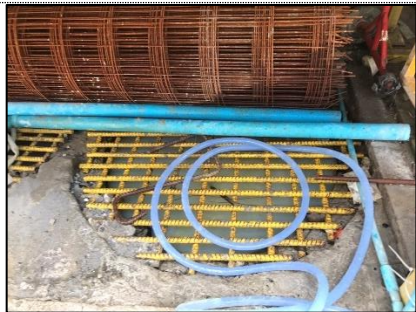
รูป 3.24 ระบบบำบัดน้ำเสีย

2. จัดให้มีการบำบัดน้ำเสียจากคนงานก่อสร้างโดยติดตั้งถังบำบัดน้ำเสียสำเร็จรูป แบบระบบเกราะกรองเติมอากาศ ขนาด 25 ลูกบาศก์เมตรต่อวัน จำนวน 1 ชุด โดยมีค่าบีโอดีที่ออกจากระบบ 20 มิลลิกรัมต่อลิตร และค่าสารแขวนลอยออกจากระบบ 30 มิลลิกรัมต่อลิตร ก่อนระบายน้ำทิ้งลงสู่ท่อระบายน้ำริมถนนสาธารณะด้านหน้าของโครงการต่อไป	- โครงการจัดให้มีการบำบัดน้ำเสียจากคนงานก่อสร้างโดยติดตั้งถังบำบัดน้ำเสียสำเร็จรูป (รูปที่ 3.24) แบบระบบเกราะกรองเติมอากาศ ขนาด 25 ลูกบาศก์เมตรต่อวัน จำนวน 1 ชุด โดยผลการตรวจวัด ประจำเดือนก.ค.-ธ.ค. 67 พบว่า BOD ₅ มีค่า <2.0-2.2 mg/L และ TSS มีค่า <5-12 mg/L ซึ่งอยู่ในเกณฑ์มาตรฐานกำหนด	- โครงการมีการเฝ้าระวังกิจกรรมและติดตามตรวจสอบอย่างต่อเนื่องเพื่อป้องกันผลกระทบที่อาจเกิดขึ้น

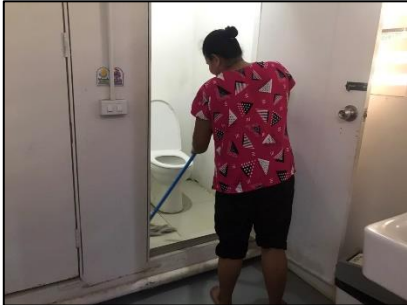
ผลกระทบสิ่งแวดล้อม	มาตรการป้องกันและแก้ไขผลกระทบสิ่งแวดล้อม	รายละเอียดการปฏิบัติจริง	ปัญหาและแนวทางแก้ไข	การอ้างอิง
3. ทรัพยากรทางกายภาพ 3.7 คุณภาพน้ำผิวดิน	3. จัดให้มีเจ้าหน้าที่ดูแลรักษาความสะอาดห้องส้วมอยู่เสมอ	- โครงการจัดให้มีเจ้าหน้าที่ดูแลรักษาความสะอาดห้องส้วมอยู่เสมอ (รูปที่ 3.25)	- ไม่พบปัญหา

รูปที่ 3.25 เจ้าหน้าที่ดูแลรักษาความสะอาดห้องส้วม
	4. จัดให้มีท่อระบายน้ำชั่วคราว โดยรอบพื้นที่ก่อสร้าง เพื่อรวบรวมน้ำเสียลงสู่บ่อพักน้ำ พร้อมทั้งติดตั้งตะแกรงดักขยะก่อนระบายลงสู่ท่อระบายน้ำริมถนนสาธารณะด้านหน้าของโครงการต่อไป	- โครงการจัดให้มีท่อระบายน้ำชั่วคราว โดยรอบพื้นที่ก่อสร้าง เพื่อรวบรวมน้ำเสียลงสู่บ่อพักน้ำ พร้อมทั้งติดตั้งตะแกรงดักขยะก่อนระบายลงสู่ท่อระบายน้ำริมถนนสาธารณะด้านหน้าของโครงการต่อไป (รูปที่ 3.26)	- ไม่พบปัญหา

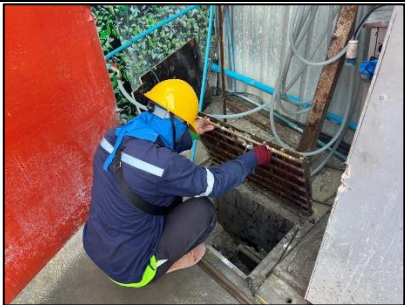
รูปที่ 3.27 เจ้าหน้าที่ชุดลอกตะกอนดิน

ผลกระทบสิ่งแวดล้อม	มาตรการป้องกันและแก้ไขผลกระทบสิ่งแวดล้อม	รายละเอียดการปฏิบัติจริง	ปัญหาและแนวทางแก้ไข	การอ้างอิง
3. ทรัพยากรทางกายภาพ 3.7 คุณภาพน้ำผิวดิน (ต่อ)	5. จัดให้มีเจ้าหน้าที่ตรวจสอบปริมาณตะกอนดินในบ่อพักและชุดลอกอย่างสม่ำเสมอ	- โครงการจัดให้มีเจ้าหน้าที่ตรวจสอบปริมาณตะกอนดินในบ่อพักและชุดลอกอย่างสม่ำเสมอ (รูปที่ 3.27)	- ไม่พบปัญหา

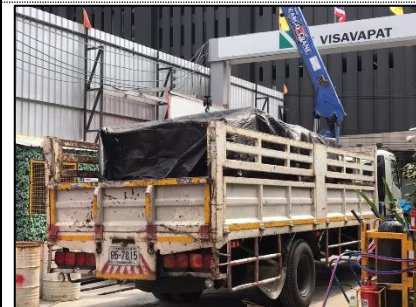
รูปที่ 3.7 ผ้าคลุมรถบรรทุกที่ใช้ขนส่งวัสดุก่อสร้าง

7. กำหนดให้ผู้ขนส่งเศษวัสดุก่อสร้างไปกำจัด ต้องใช้ผ้าคลุมรถบรรทุกที่ใช้ขนส่ง เพื่อป้องกันการรบกวนบนพื้นจราจร รวมทั้งควบคุมน้ำหนักบรรทุกทุกตามพิกัด และกำชับให้ผู้ขับรถบรรทุกปฏิบัติตามพระราชบัญญัติการจราจรทางบก และมีความระมัดระวัง	- หากมีการนำเศษวัสดุก่อสร้างไปกำจัด โครงการกำหนดให้ผู้ขนส่งเศษวัสดุก่อสร้างต้องใช้ผ้าคลุมรถบรรทุกที่ใช้ขนส่ง (รูปที่ 3.7) เพื่อป้องกันการรบกวนบนพื้นจราจร รวมทั้งควบคุมน้ำหนักบรรทุกทุกตามพิกัด และกำชับให้ผู้ขับรถบรรทุกปฏิบัติตามพระราชบัญญัติการจราจรทางบก และมีความระมัดระวัง	- ไม่พบปัญหา

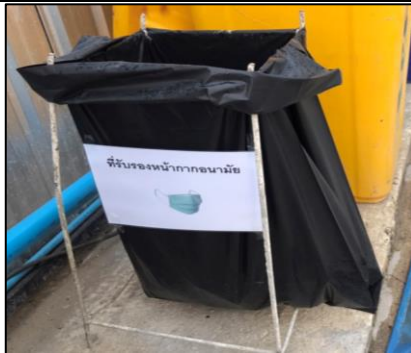
รูปที่ 3.33 ถังรองรับหน้ากากอนามัยที่ใช้แล้ว

ผลกระทบสิ่งแวดล้อม	มาตรการป้องกันและแก้ไขผลกระทบสิ่งแวดล้อม	รายละเอียดการปฏิบัติจริง	ปัญหาและแนวทางแก้ไข	การอ้างอิง
5. คุณค่าการใช้ประโยชน์ของมนุษย์ 5.4 การจัดการมูลฝอย (ต่อ)	8. จัดให้มีถังขนาด 120 ลิตร ไว้ภายในพื้นที่ก่อสร้าง ซึ่งภายในรองรับด้วยถุงพลาสติกสีแดงพร้อมติดป้าย "ถังรองรับหน้ากากอนามัยที่ใช้แล้ว" โดยให้บริษัทเอกชนที่ได้รับอนุญาตมารับไปกำจัด	- โครงการได้จัดให้มีถังรองรับมูลฝอยติดเชื้อ ประเภท หน้ากากอนามัยที่ใช้แล้วไว้ภายในพื้นที่ก่อสร้าง โดยให้คนงานคอยเก็บรวบรวมและ ให้บริษัทเอกชนที่ได้รับอนุญาตมารับไปกำจัด (รูปที่ 3.33)	- ไม่พบปัญหา

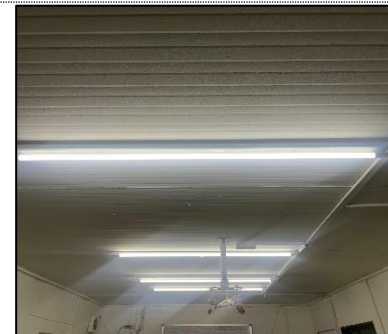
รูปที่ 3.34 หลอดไฟประหยัดพลังงาน

3. การอนุรักษ์พลังงานสำหรับเจ้าของโครงการปฏิบัติ/ติดตั้งไฟฟ้าแสงสว่างภายในอาคารโดยใช้หลอดไฟประหยัดพลังงาน (LED)	- โครงการมีการติดตั้งไฟฟ้าแสงสว่างภายในอาคารโดยใช้หลอดไฟประหยัดพลังงาน (LED) เพื่อเป็นการอนุรักษ์พลังงาน (รูปที่ 3.34)	- ไม่พบปัญหา

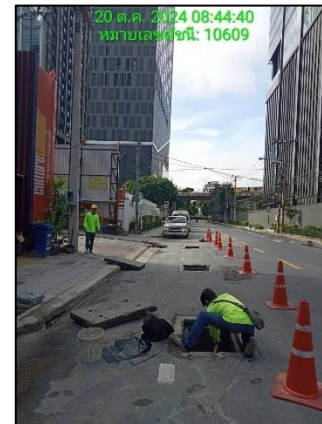
รูปที่ 3.48 กิจกรรม CSR ขุดลอกท่อระบายน้ำ

4. จัดให้มีแผนความรับผิดชอบต่อสังคมและสิ่งแวดล้อม (CSR, Corporate Social Responsibility) ของโครงการ โดยการประสานงานกับทางสำนักงานเขตวัฒนา และภาคส่วนต่างๆ โครงการที่จะดำเนินการตลอดระยะเวลาการก่อสร้างอย่างน้อยปีละ 3 กิจกรรม อาทิ 4.1 ร่วมสนับสนุนงานสาธารณประโยชน์ภายในชุมชนตามความเหมาะสม 4.2 จัดให้มีแผนความรับผิดชอบต่อสังคมและสิ่งแวดล้อม (Corporate Social Responsibility) ของ โครงการ ไอทีโอ ทองหล่อ สเตชั่น (IDEO THONGLO STATION) โดยประสานงานกับสำนักงานเขตวัฒนา และภาคส่วนต่างๆ โดยมีโครงการที่จะดำเนินการตลอดระยะเวลาการก่อสร้าง ได้แก่	- โครงการมีแผนความรับผิดชอบต่อสังคมและ สิ่งแวดล้อม (CSR, Corporate Social Responsibility) ของโครงการ โดยการประสานงานกับทางสำนักงานเขตวัฒนา และภาคส่วนต่างๆ โครงการที่จะดำเนินการในช่วงเดือนก.ค.-ธ.ค. 67 ทางโครงการขุดลอกท่อระบายน้ำร่วมกับสำนักงานเขตวัฒนา (รูปภาพที่ 3.48) (ภาคผนวกที่ 27)	- ไม่พบปัญหา	ภาคผนวกที่ 27

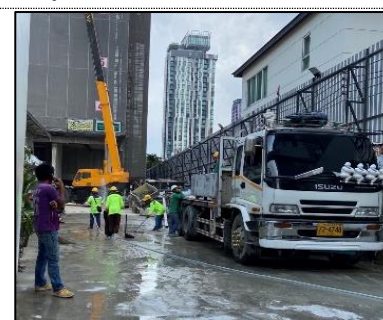
เจ้าหน้าที่ฉีดพรมน้ำ รูปที่ 3.8 การฉีดพรมน้ำบริเวณพื้นที่ก่อสร้างและบริเวณที่ทำให้เกิดฝุ่น

2. ฉีดพรมน้ำบริเวณพื้นที่ก่อสร้างหรือบริเวณที่ทำให้เกิดฝุ่นตลอดระยะเวลาที่ก่อสร้าง ทั้งนี้ จะเพิ่มความถี่ในการฉีดพรมน้ำหากในแต่ละวันมีปริมาณฝุ่นมาก ซึ่งจะพิจารณาตามความเหมาะสมตามสภาพหน้างานต่อไป	- โครงการจัดให้มีเจ้าหน้าที่ฉีดพรมน้ำบริเวณพื้นที่ก่อสร้างและบริเวณที่ทำให้เกิดฝุ่นและติดตั้งสปริงเกอร์ฉีดพรมบริเวณรอบรั้วโครงการ (รูปที่ 3.8) เพื่อให้มีความชื้นตลอดระยะเวลาก่อสร้างเพื่อลดการฟุ้งกระจายของฝุ่นละออง	- ไม่พบปัญหา

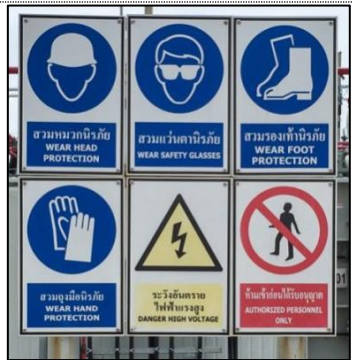
รูปที่ 3.53 ป้ายสัญลักษณ์เตือนบริเวณพื้นที่ที่ต้องสวมใส่อุปกรณ์คุ้มครองความปลอดภัยส่วนบุคคล

ผลกระทบสิ่งแวดล้อม	มาตรการป้องกันและแก้ไขผลกระทบสิ่งแวดล้อม	รายละเอียดการปฏิบัติจริง	ปัญหาและแนวทางแก้ไข	การอ้างอิง
6. คุณค่าต่อคุณภาพชีวิต 6.3 การสาธารณสุข 6.3.1 ผลกระทบต่อคนงาน - ผลกระทบด้านสุขภาพ ต่อคนงานก่อสร้าง (ต่อ)	โรคที่เกิดจากความสั่นสะเทือนจากการก่อสร้าง 1. มาตรการป้องกันและควบคุมที่แหล่งกำเนิดของความสั่นสะเทือน 1) ก่อสร้างเสาเข็ม โดยใช้เสาเข็มเจาะ ซึ่งจะก่อให้เกิดการสั่นสะเทือนรบกวนน้อยที่สุด 2) ใช้วัสดุป้องกันการสั่นสะเทือนรองไว้ใต้เครื่องจักร 2. มาตรการป้องกันและควบคุมที่ตัวบุคคล 1) ใช้อุปกรณ์ป้องกันส่วนบุคคล เช่น ใช้ถุงมือสองชั้นหรือถุงมือสำหรับป้องกันแรงสั่นสะเทือน 2) ที่นั่งสำหรับรถขุดเจาะควรบุที่นั่งด้วยวัสดุที่ป้องกันความสั่นสะเทือน 3) ติดป้ายสัญลักษณ์เตือนพื้นที่ที่ต้องสวมใส่อุปกรณ์ป้องกันอันตรายส่วนบุคคลชนิดใดบ้างที่มองเห็นได้ชัดเจน เพื่อเตือนให้คนงานต้องสวมใส่อุปกรณ์ป้องกันอันตรายในระหว่างทำงาน	- โครงการมีการใช้เสาเข็มเจาะเพื่อลดความสั่นสะเทือนและเสียงดังที่จะเกิดขึ้น รวมทั้งจัดให้มีวัสดุป้องกัน การสั่นสะเทือนรองไว้ใต้เครื่องจักรเพื่อลดแรงสั่นสะเทือน - โครงการมีการกำหนดมาตรการป้องกันและควบคุมที่ตัวบุคคลตามที่มาตรการกำหนด (รูปที่ 3.53)	- ไม่พบปัญหา - ไม่พบปัญหา	-

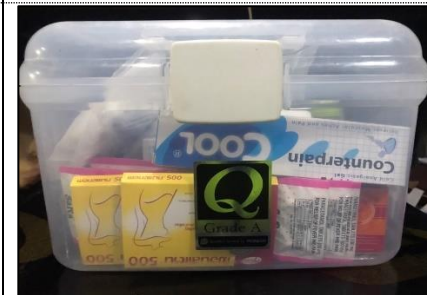
รูปที่ 3.61 อุปกรณ์รักษายาบาลเบื้องต้น

10. จัดให้มีเครื่องมือ อุปกรณ์การรักษายาบาลเบื้องต้นสำหรับคนงานที่ทำงานก่อสร้าง	- โครงการจัดให้มีเครื่องมือ อุปกรณ์การรักษายาบาลเบื้องต้น สำหรับคนงานที่ทำงานก่อสร้าง พร้อมทั้งมีเจ้าหน้าที่ ประจำห้องพยาบาลของโครงการ (รูปที่ 3.61)	- ไม่พบปัญหา

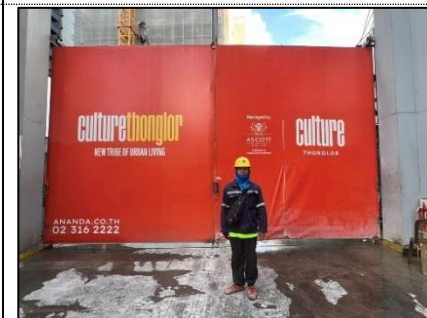
รูปที่ 3.4 เจ้าหน้าที่ดูแลทางเข้า-ออกของโครงการ

11. บริเวณทางเข้า-ออก ต้องมีเจ้าหน้าที่ดูแลการเข้า-ออกของเจ้าหน้าที่ คนงานและยานพาหนะต่างๆ ตลอด 24 ชั่วโมง เพื่อความปลอดภัยและเป็นระเบียบเรียบร้อย	- โครงการกำหนดให้ มีเจ้าหน้าที่ดูแลการเข้า-ออกของเจ้าหน้าที่คนงานและยานพาหนะต่างๆ ตลอด 24 ชั่วโมง เพื่อความปลอดภัยและเป็นระเบียบเรียบร้อย (รูปที่ 3.4)	- ไม่พบปัญหา

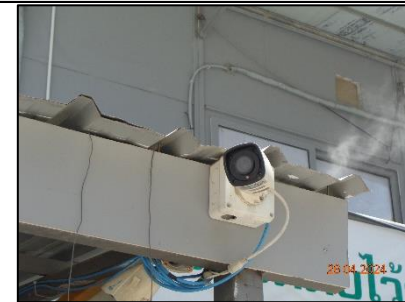
รูปที่ 3.65 กล้องวงจรปิด

ผลกระทบสิ่งแวดล้อม	มาตรการป้องกันและแก้ไขผลกระทบสิ่งแวดล้อม	รายละเอียดการปฏิบัติจริง	ปัญหาและแนวทางแก้ไข	การอ้างอิง
6. คุณค่าต่อคุณภาพชีวิต 6.3 การสาธารณสุข 6.3.2 ผลกระทบต่อผู้พักอาศัยข้างเคียง - ผลกระทบด้านสุขภาพต่อผู้พักอาศัยใกล้เคียงพื้นที่โครงการ (ต่อ)	7. ติดตั้งกล่องวงจรปิดภายในพื้นที่ก่อสร้าง ทั้ง 4 ด้าน โดยกล่องวงจรปิดต้องใช้งานได้ตลอด 24 ชั่วโมง เพื่อตรวจสอบความปลอดภัยภายในพื้นที่โครงการและพื้นที่ใกล้เคียง	- โครงการมีการติดตั้งกล่องวงจรปิดภายในพื้นที่ก่อสร้าง ทั้ง 4 ด้าน โดยกล่องวงจรปิดต้องใช้งานได้ตลอด 24 ชั่วโมง เพื่อตรวจสอบความปลอดภัยภายในพื้นที่โครงการและพื้นที่ใกล้เคียง (รูปที่ 3.65)	- ไม่พบปัญหา
