รายงานผลการปฏิบัติตามมาตรการป้องกันและแก้ไขผลกระทบสิ่งแวดล้อม  
และมาตรการติดตามตรวจสอบผลกระทบสิ่งแวดล้อม

ระยะดำเนินการ (ช่วงเดือนกรกฎาคมถึงธันวาคม พ.ศ. 2567)

## โครงการโรงแรม แซนด์ดูนส์ เจ้าหลาว บีช รีสอร์ท หาดเจ้าหลาว ตำบลคลองขุด อำเภอท่าใหม่ จังหวัดจันทบุรี

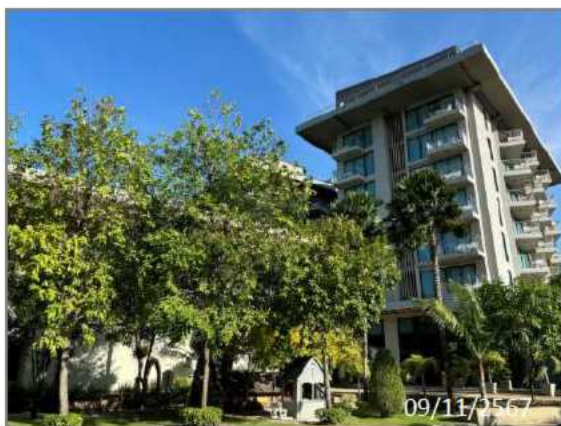
ภาพที่ 3-1 : อาคารภายในพื้นที่โครงการใช้สีหลักที่กลมกลืนกับสภาพแวดล้อม

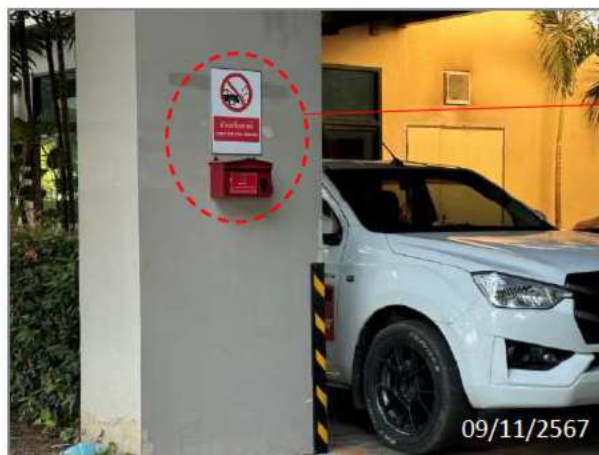
ภาพที่ 3-4 : ป้ายแจ้งผู้พักเข้ามาใช้บริการในโครงการ ให้ดับเครื่องยนต์ขณะจอดรถแล้ว

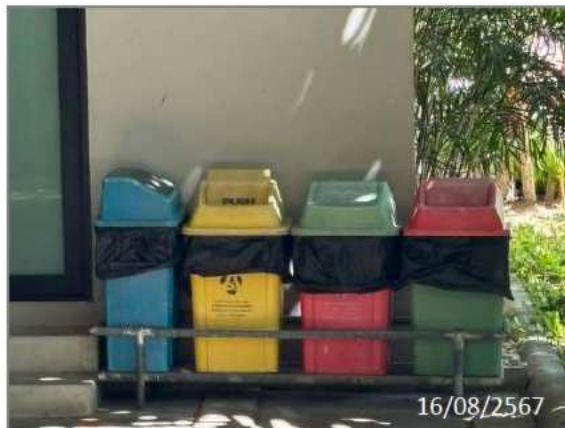
ภาพที่ 3-6 : โครงการได้จัดวางถังรองรับมูลฝอยตามจุดต่างๆ อย่างทั่วถึง และมีพนักงานเก็บกวาดขยะ เศษใบไม้ตามถนน และพื้นที่นอกอาคาร

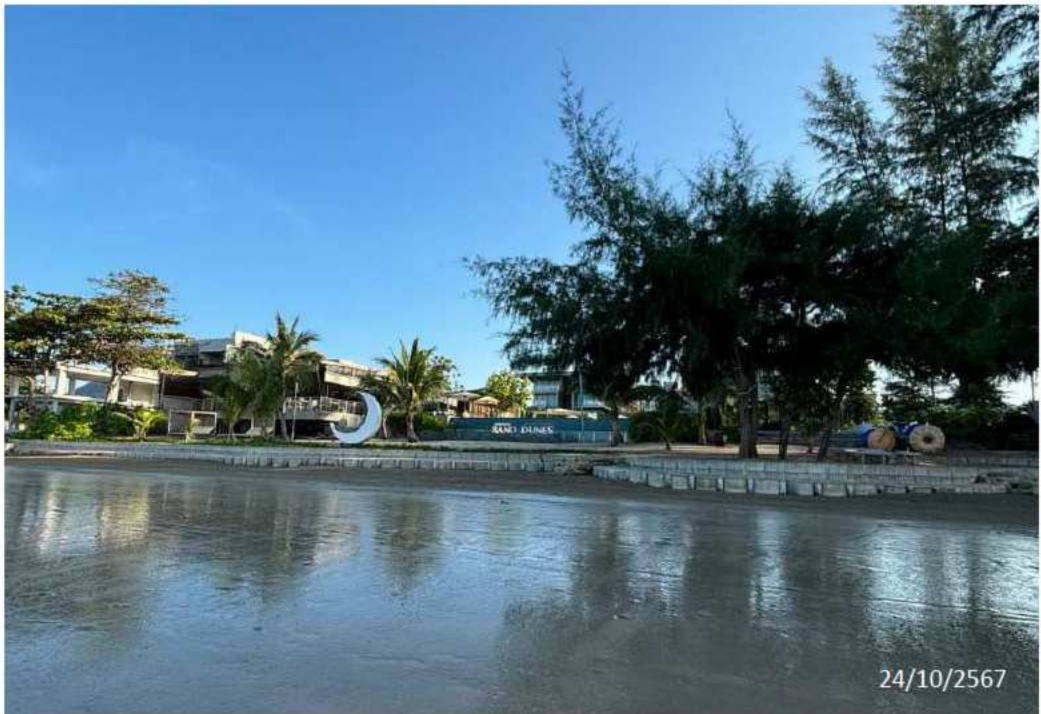
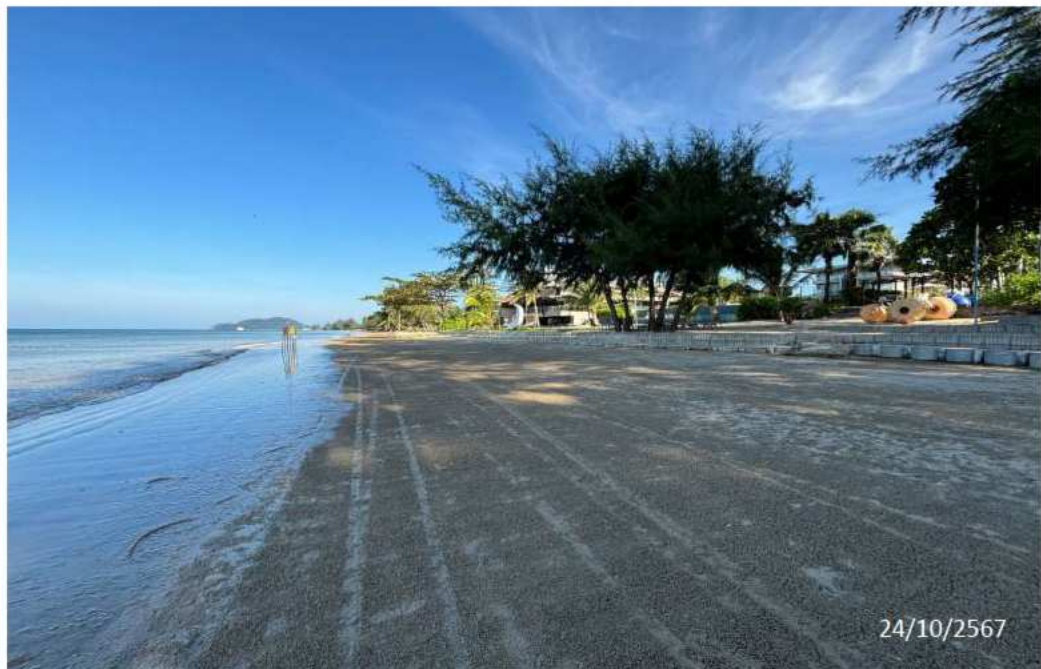
ภาพที่ 3-7 : บริเวณชายหาดเจ้าหลาวหน้าโครงการ ไม่มีสิ่งปลูกสร้างของโครงการ  
และยังมีการปลูกพืชกันกัดเซาะริมชายหาดหน้าโครงการ

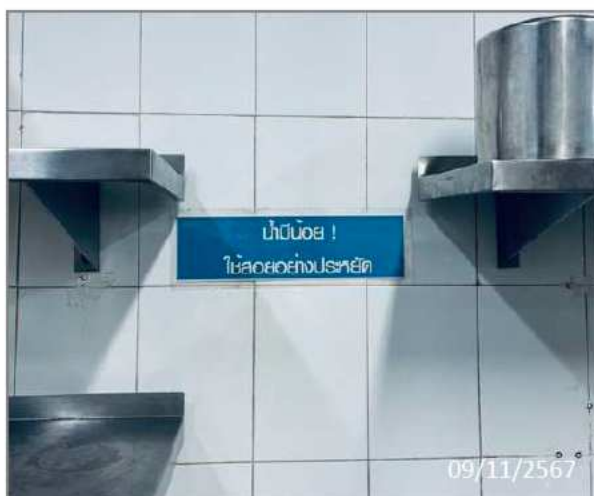
ภาพที่ 3-8 : ป้ายรณรงค์ให้ใช้น้ำอย่างประหยัด ตามจุดใช้น้ำ

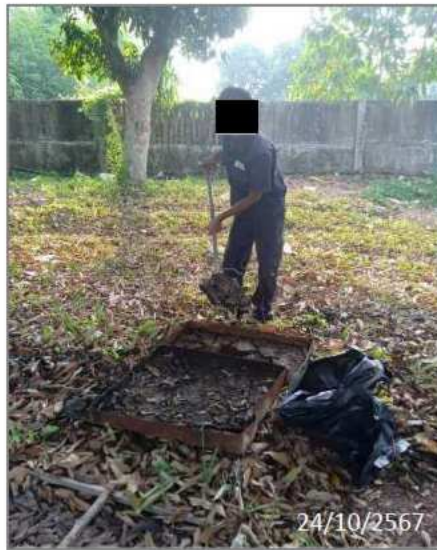
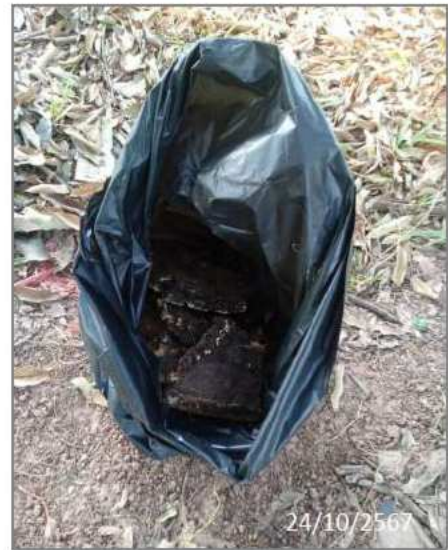
ภาพที่ 3-10 ไขมันที่ถูกตักออกจากบ่อดักไขมัน ใส่กะบะตากไขมันจนแห้ง  
แล้วนำใส่ถุงเพื่อนำไปทิ้งในห้องพักมูลฝอยรวม

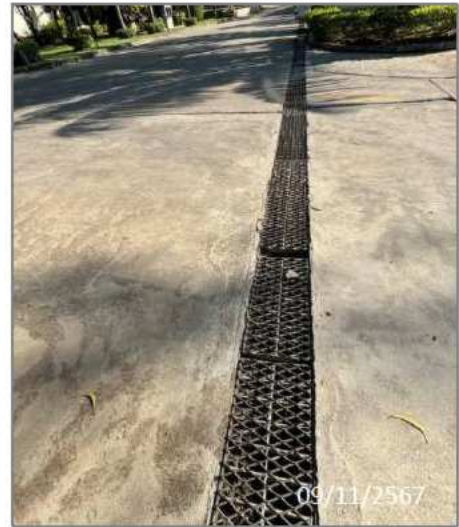
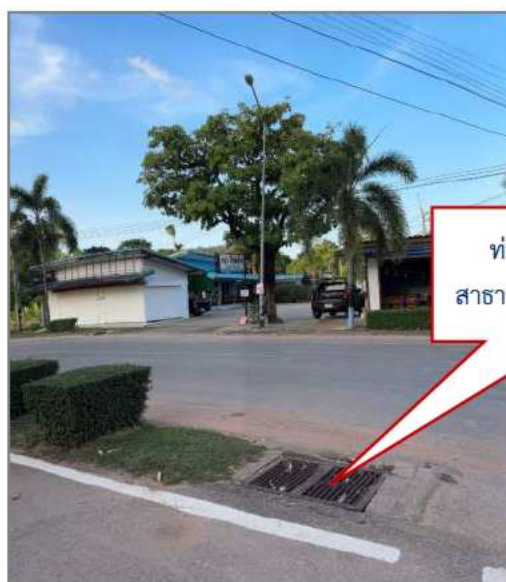
ท่อระบายน้ำริมถนน  
สาธารณะด้านหน้าโครงการ

ภาพที่ 3-11 : ระบบระบายน้ำภายในโครงการ

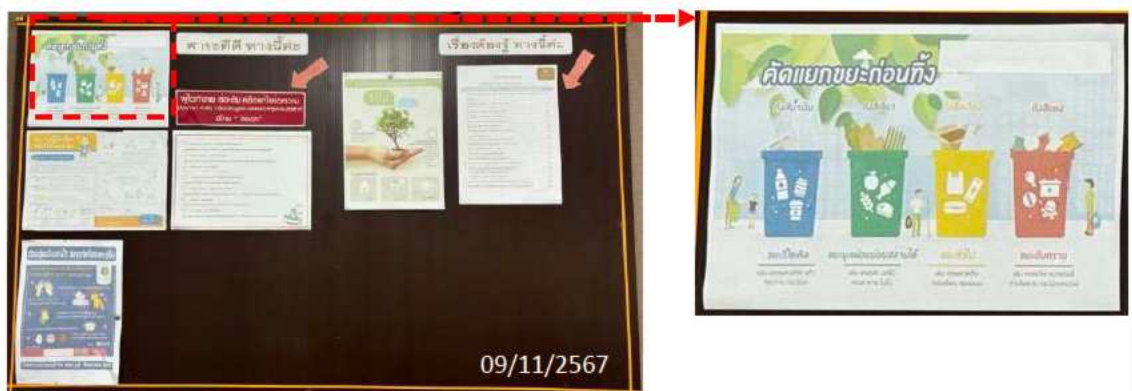
ภาพที่ 3-13 : ป้ายที่บอร์ดประชาสัมพันธ์ในโครงการเพื่อรณรงค์การจัดการมูลฝอย

ให้สอดคล้องกับเทคนิค 3R

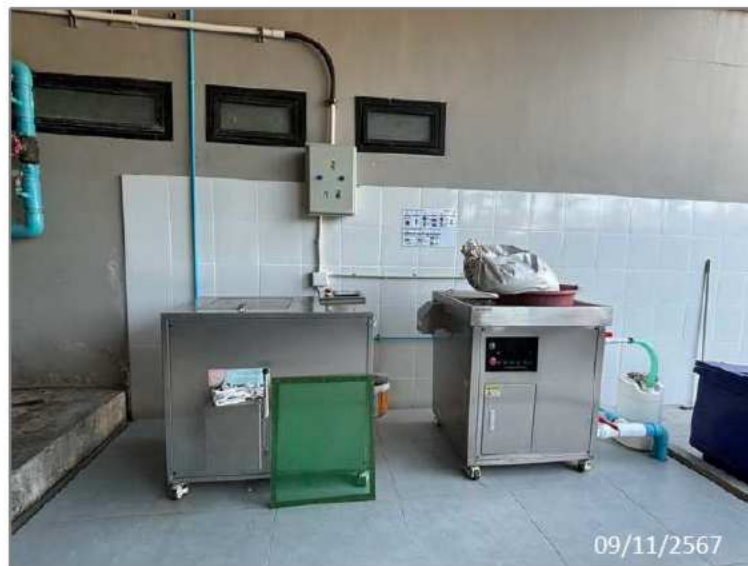
ภาพที่ 3-16 : โครงการมีการนำเศษอาหาร เศษผักผลไม้ มาเข้าเครื่องทำปุ๋ย

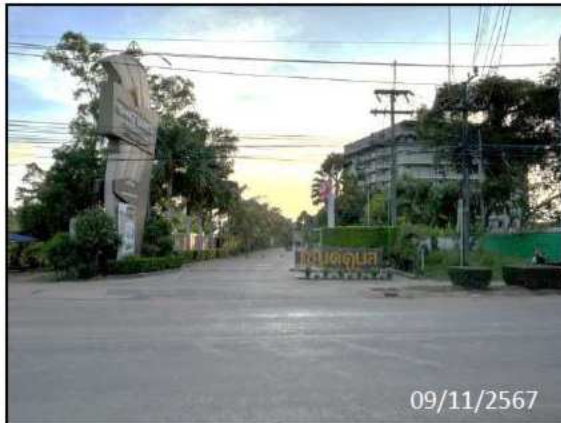
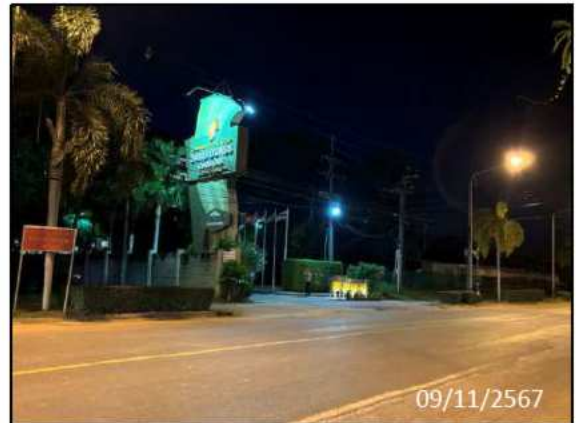
ภาพที่ 3-23 : ป้ายแสดงทางเข้า-ออกโครงการ ซึ่งมองเห็นได้ชัดเจนทั้งกลางวัน กลางคืน

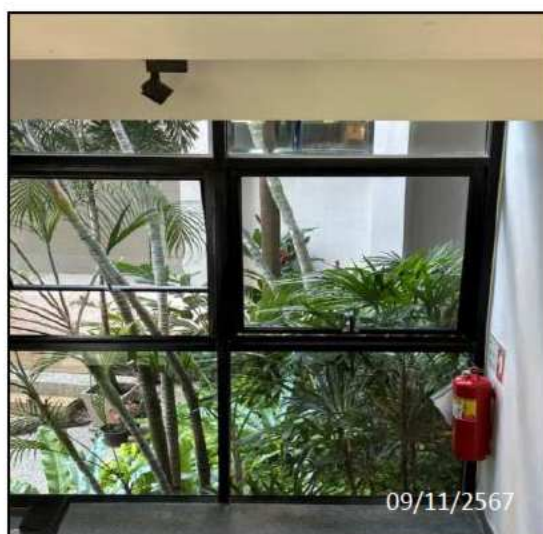
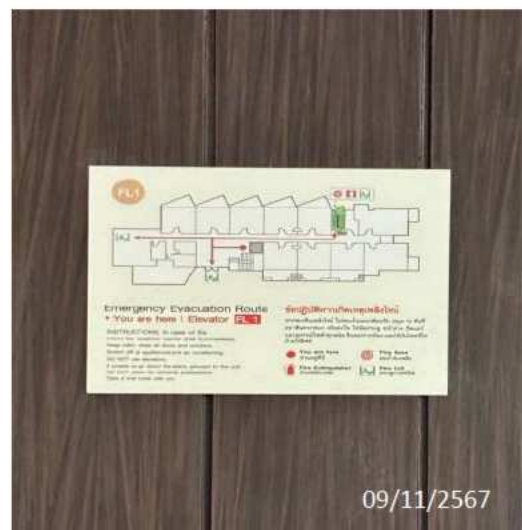
ภาพที่ 3-25 : ระบบสัญญาณแจ้งเหตุเพลิงไหม้ ระบบป้องกันและระงับอัคคีภัย

ภายในอาคารของโครงการ

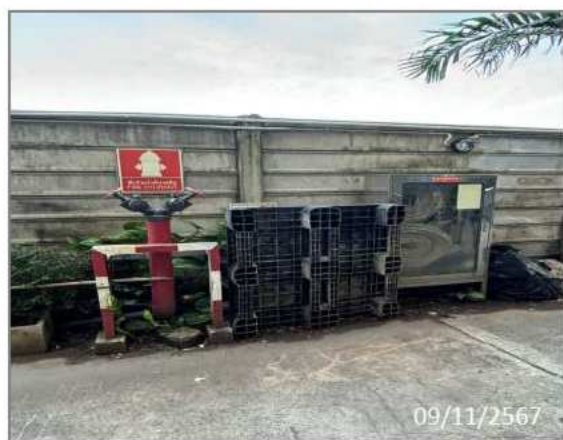
ภาพที่ 3-26 : ระบบดับเพลิงภายนอกอาคาร และจุดรวมพล

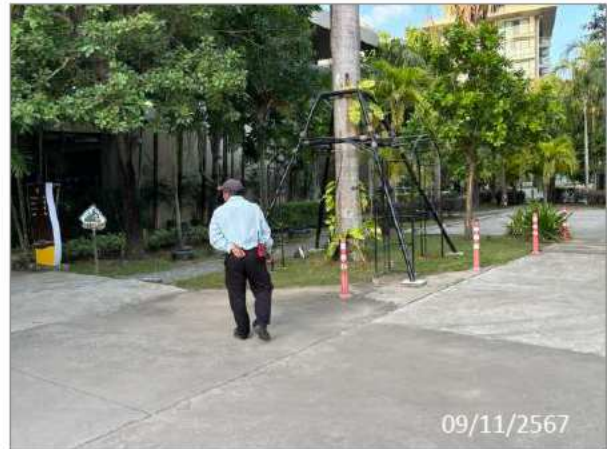
ภาพที่ 3-28 : เจ้าหน้าที่รักษาความปลอดภัยกำลังปฏิบัติหน้าที่ดูแลความปลอดภัยในโครงการ

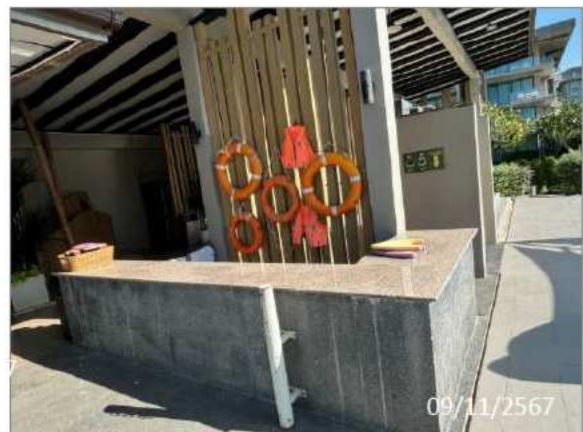
ภาพที่ 3-29 : เจ้าหน้าที่ประจำสระว่ายน้ำ ห่วงชูชีพ โฟมช่วยชีวิต  
บริเวณสระว่ายน้ำภายในโครงการ

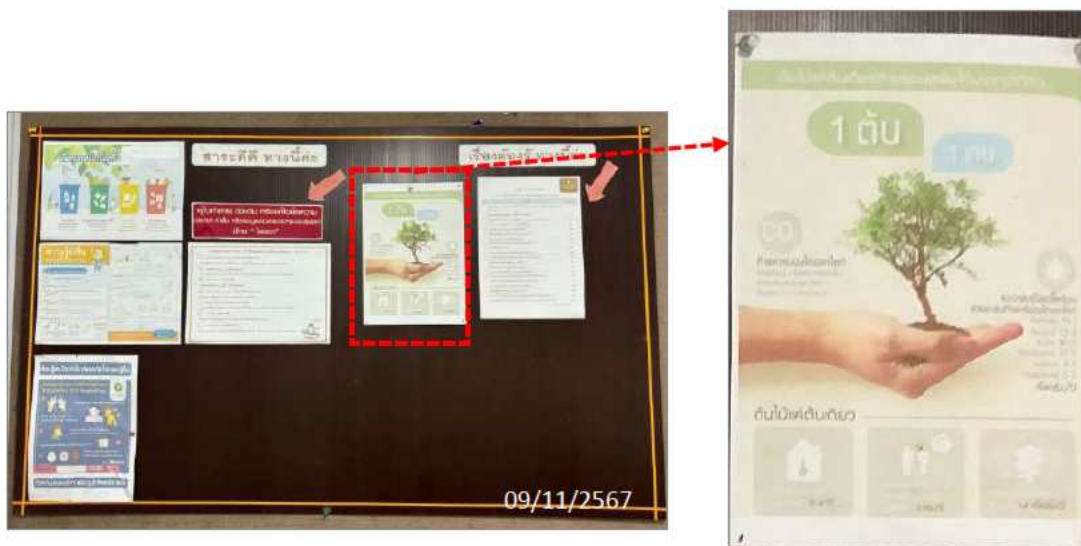
ภาพที่ 3-31 : โครงการได้ติดป้ายรณรงค์ ที่บอร์ดประชาสัมพันธ์ในโครงการ เพื่อให้พนักงานและผู้เข้าใช้บริการได้รับรู้ถึงความสำคัญและประโยชน์ของพื้นที่สีเขียว
