บริษัท คอนสตรัคชั่น เซอร์วิส พลัส จำกัด ได้ดำเนินการตรวจสอบการปฏิบัติตามมาตรการป้องกันและแก้ไขผลกระทบสิ่งแวดล้อม ระยะดำเนินการ ในระหว่างเดือน กรกฎาคม ถึง ธันวาคม 2567 โครงการ เดอะ วิว โคซี่ บีช เรสซิเดนซ์ (The View) ในด้านต่างๆ ดังนี้

ตารางที่ 2.2-1 ผลตรวจสอบการปฏิบัติตามมาตรการป้องกันและแก้ไขผลกระทบสิ่งแวดล้อม โครงการ เดอะ วิว โคซี่ บีช เรสซิเดนซ์ (The View) ระยะดำเนินการ ครั้งที่ 2/2567  
ระหว่างเดือน กรกฎาคม - ธันวาคม 2567

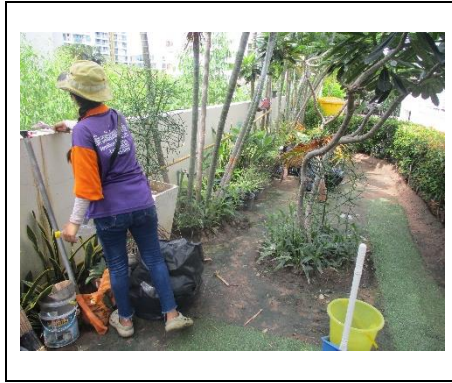
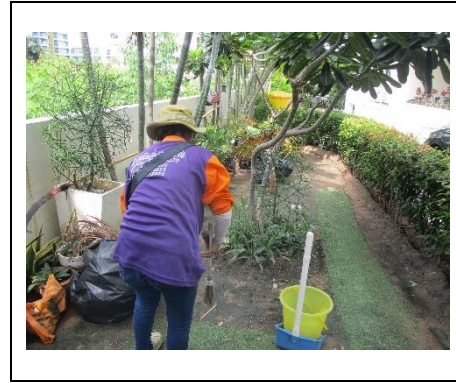
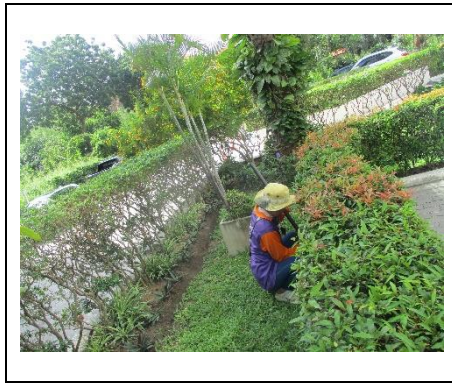
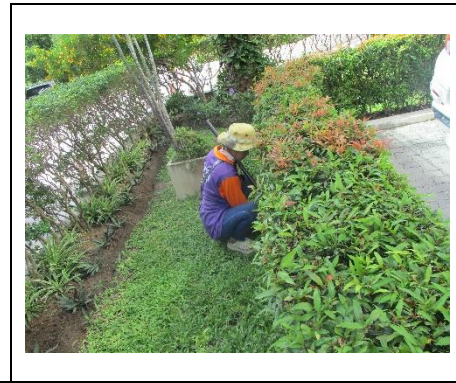
รูปที่ 2.3-1 การดูแลพื้นที่สีเขียว

| องค์ประกอบทางสิ่งแวดล้อมและ<br>คุณค่าต่างๆ | มาตรการป้องกันและแก้ไขผลกระทบสิ่งแวดล้อม | ผลการปฏิบัติตามมาตรการฯ/ปัญหา/อุปสรรค<br>( <input checked="" type="checkbox"/> ปฏิบัติแล้ว <input checked="" type="checkbox"/> ยังไม่ปฏิบัติ <input type="checkbox"/> ดำเนินการไม่ครบถ้วน ) | | อ้างอิง<br>รูป/เอกสาร |
|---|---|---|---|---|
| 1.ทรัพยากรกายภาพ<br>1.1 สภาพภูมิประเทศ | จัดให้มีเจ้าหน้าที่คอยดูแลต้นไม้และสวนหย่อมภายในพื้นที่โครงการให้อยู่ในสภาพดี และสวยงามอยู่เสมอตามมาตรการในเรื่องสุนทรียภาพและทัศนียภาพ(รูปที่1) | <input checked="" type="checkbox"/> | - มีเจ้าหน้าที่ดูแลต้นไม้และสวนหย่อมให้อยู่ในสภาพดีและสวยงามอยู่เสมอ ตลอดระยะเวลาดำเนินโครงการ | - รูปที่ 2.3-1 |

| องค์ประกอบทางสิ่งแวดล้อมและ<br>คุณค่าต่างๆ | มาตรการป้องกันและแก้ไขผลกระทบสิ่งแวดล้อม | ผลการปฏิบัติตามมาตรการฯ/ปัญหา/อุปสรรค<br>(✓ ปฏิบัติแล้ว ✕ ยังไม่ปฏิบัติ ๐ ดำเนินการไม่ครบถ้วน ) | | อ้างอิง<br>รูป/เอกสาร |
|---|---|---|---|---|
| | 4.รักษาสภาพธรรมชาติ และดูแลต้นไม้ในโครงการให้ดี<br>อยู่เสมอ เพื่อช่วยเป็นสิ่งป้องกันเสียงจากภายนอกได้ | ✓ | - มีเจ้าหน้าที่ประจำดูแลต้นไม้รอบอาคาร ให้อยู่ในสภาพดี<br>เพื่อช่วยป้องกันเสียงจากภายนอก | - รูปที่ 2.3-1 |

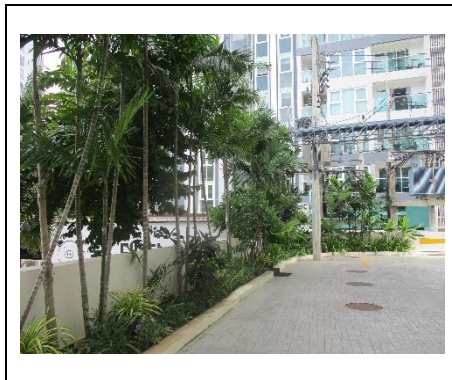
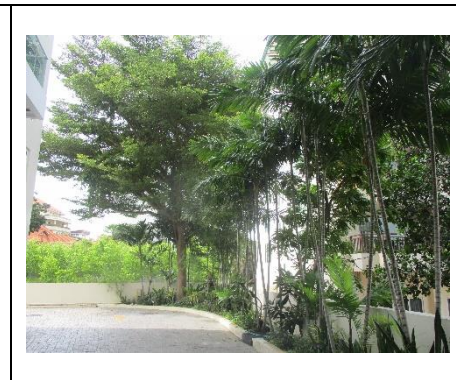
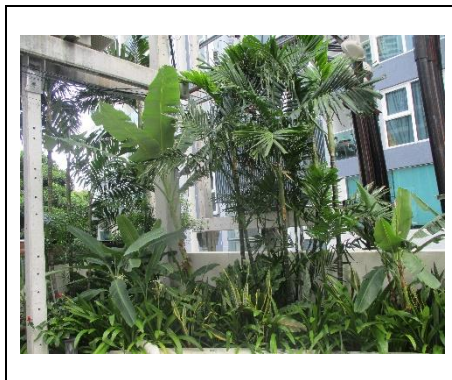
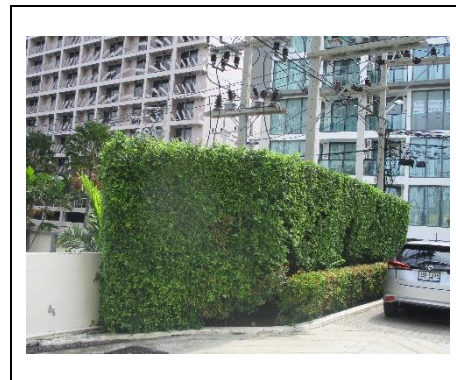
รูปที่ 2.3-2 พื้นที่สีเขียวในโครงการ

| องค์ประกอบทางสิ่งแวดล้อมและ<br>คุณค่าต่างๆ | มาตรการป้องกันและแก้ไขผลกระทบสิ่งแวดล้อม | ผลการปฏิบัติตามมาตรการฯ/ปัญหา/อุปสรรค<br>( <input checked="" type="checkbox"/> ปฏิบัติแล้ว <input checked="" type="checkbox"/> ยังไม่ปฏิบัติ <input type="checkbox"/> ดำเนินการไม่ครบถ้วน ) | | อ้างอิง<br>รูป/เอกสาร |
|---|---|---|---|---|
| 1.3 คุณภาพอากาศ | 1.จัดให้มีพื้นที่สีเขียว โดยการปลูกต้นไม้ชนิดต่างๆเพื่อช่วยดูดซับก๊าซคาร์บอนมอนอกไซด์และลดอุณหภูมิเนื่องจากการคายน้ำของพืช และการระเหยน้ำจากผิวดิน | <input checked="" type="checkbox"/> | - มีพื้นที่สีเขียว โดยการปลูกต้นไม้ชนิดต่างๆเพื่อช่วยดูดซับก๊าซคาร์บอนมอนอกไซด์และลดอุณหภูมิ | - รูปที่ 2.3-2 |

| องค์ประกอบทางสิ่งแวดล้อมและ<br>คุณค่าต่างๆ | มาตรการป้องกันและแก้ไขผลกระทบสิ่งแวดล้อม | ผลการปฏิบัติตามมาตรการฯ/ปัญหา/อุปสรรค<br>( <input checked="" type="checkbox"/> ปฏิบัติแล้ว <input checked="" type="checkbox"/> ยังไม่ปฏิบัติ <input checked="" type="checkbox"/> ดำเนินการไม่ครบถ้วน ) | อ้างอิง<br>รูป/เอกสาร |
|---|---|---|---|
| | 10. จัดให้มีพื้นที่สีเขียวแบบยั่งยืนรอบอาคารโครงการ ซึ่งนอกจากจะให้ความร่มรื่น และเกิดทัศนียูที่ที่ดีแล้ว ช่วยบังแดดและลดการดูดซับและถ่ายเทพลังงาน ความร้อนเข้าสู่ตัวอาคารอีกด้วยซึ่งการปลูกต้นไม้ขนาดใหญ่ 1 ต้นให้ความเย็นประมาณ 12,000 บีทียู และการปลูกพืชคลุมดินจะช่วยลดความร้อนและเพิ่มความชื้นทำให้อากาศเย็นขึ้น | <input checked="" type="checkbox"/> - มีพื้นที่สีเขียวแบบยั่งยืนรอบโครงการ | -รูปที่ 2.3-2 |

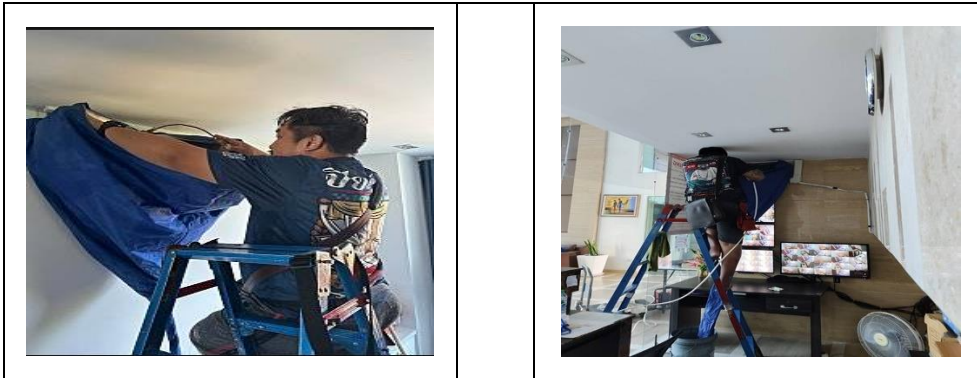
รูปที่ 2.3-3 ล้างทำความสะอาดเครื่องปรับอากาศ

| องค์ประกอบทางสิ่งแวดล้อมและ<br>คุณค่าต่างๆ | มาตรการป้องกันและแก้ไขผลกระทบสิ่งแวดล้อม | ผลการปฏิบัติตามมาตรการฯ/ปัญหา/อุปสรรค<br>( <input checked="" type="checkbox"/> ปฏิบัติแล้ว <input checked="" type="checkbox"/> ยังไม่ปฏิบัติ <input type="checkbox"/> ดำเนินการไม่ครบถ้วน ) | | อ้างอิง<br>รูป/เอกสาร |
|---|---|---|---|---|
| | 2.ทำความสะอาดเครื่องปรับอากาศเป็นประจำ เพื่อเพิ่มประสิทธิภาพการทำงานของเครื่องปรับอากาศและยังเป็นการป้องกันการสะสมของเชื้อโรคและเชื้อแบคทีเรียต่างๆ | <input checked="" type="checkbox"/> | - มีช่างทำความสะอาดเครื่องปรับอากาศเป็นประจำ | - รูปที่ 2.3-3 |

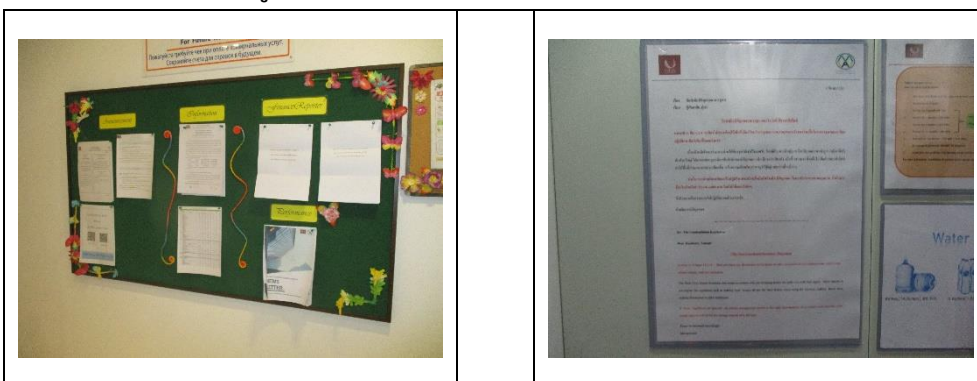
รูปที่ 2.3-4 บอร์ดประชาสัมพันธ์

| องค์ประกอบทางสิ่งแวดล้อมและ<br>คุณค่าต่างๆ | มาตรการป้องกันและแก้ไขผลกระทบสิ่งแวดล้อม | ผลการปฏิบัติตามมาตรการฯ/ปัญหา/อุปสรรค<br>( <input checked="" type="checkbox"/> ปฏิบัติแล้ว <input checked="" type="checkbox"/> ยังไม่ปฏิบัติ <input type="checkbox"/> ดำเนินการไม่ครบถ้วน ) | | อ้างอิง<br>รูป/เอกสาร |
|---|---|---|---|---|
| | 3.ให้นิติบุคคลอาคารชุด ประชาสัมพันธ์ให้ผู้พักอาศัยทำความสะอาดเครื่องปรับอากาศทุกๆ 6 เดือน/ครั้ง โดยให้นิติบุคคลอาคารชุดจัดหาช่างมาให้บริการ | <input checked="" type="checkbox"/> | - มีป้ายประชาสัมพันธ์ให้ผู้พักอาศัยทำความสะอาดเครื่องปรับอากาศทุกๆ 6 เดือน | - รูปที่ 2.3-4 |

| องค์ประกอบทางสิ่งแวดล้อมและ<br>คุณค่าต่างๆ | มาตรการป้องกันและแก้ไขผลกระทบสิ่งแวดล้อม | ผลการปฏิบัติตามมาตรการฯ/ปัญหา/อุปสรรค<br>( ✓ ปฏิบัติแล้ว ✕ ยังไม่ปฏิบัติ ๐ ดำเนินการไม่ครบถ้วน ) | | อ้างอิง<br>รูป/เอกสาร |
|---|---|---|---|---|
| | 7. ประชาสัมพันธ์ให้ผู้พักอาศัยปรับระดับอุณหภูมิภายในห้องให้พอเหมาะประมาณ25-26 °C | ✓ | - มีการประชาสัมพันธ์ที่บอร์ดและในลิฟต์ | -รูปที่ 2.3-4 |
| | 8. ประชาสัมพันธ์ให้ผู้พักอาศัยในโครงการทำความสะอาดเครื่องปรับอากาศเป็นประจำทุก 6 เดือน/ครั้ง โดยเฉพาะที่คอยล์ร้อน,คอยล์เย็น,ตัวกรองอากาศและคลิบระบายอากาศไม่ให้ฝุ่นเกาะหนามากเกินไป เพื่อเป็นการประหยัดพลังงานไฟฟ้า | ✓ | - มีการประชาสัมพันธ์ที่บอร์ดและในลิฟต์ | -รูปที่ 2.3-4 |

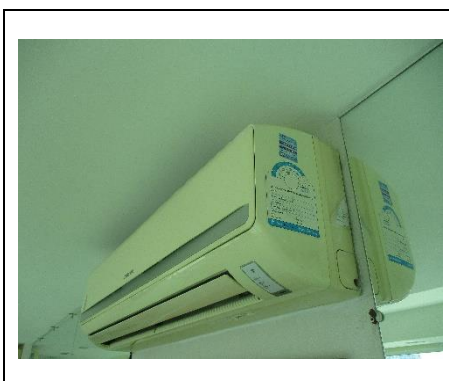
รูปที่ 2.3-5 เครื่องปรับอากาศ

| องค์ประกอบทางสิ่งแวดล้อมและ<br>คุณค่าต่างๆ | มาตรการป้องกันและแก้ไขผลกระทบสิ่งแวดล้อม | ผลการปฏิบัติตามมาตรการฯ/ปัญหา/อุปสรรค<br>( <input checked="" type="checkbox"/> ปฏิบัติแล้ว <input checked="" type="checkbox"/> ยังไม่ปฏิบัติ <input type="checkbox"/> ดำเนินการไม่ครบถ้วน ) | | อ้างอิง<br>รูป/เอกสาร |
|---|---|---|---|---|
| | 4.เจ้าของโครงการต้องเลือกใช้เครื่องปรับอากาศที่มีฉลากประหยัดไฟเบอร์ 5 และต้องไม่มีสาร CFCs เป็นส่วนประกอบ | <input checked="" type="checkbox"/> | - ทางโครงการได้ใช้เครื่องปรับอากาศที่มีฉลากประหยัดไฟเบอร์ 5 | - รูปที่ 2.3-5 |

| องค์ประกอบทางสิ่งแวดล้อมและ<br>คุณค่าต่างๆ | มาตรการป้องกันและแก้ไขผลกระทบสิ่งแวดล้อม | ผลการปฏิบัติตามมาตรการฯ/ปัญหา/อุปสรรค<br>( ✓ ปฏิบัติแล้ว ✕ ยังไม่ปฏิบัติ ๐ ดำเนินการไม่ครบถ้วน ) | | อ้างอิง<br>รูป/เอกสาร |
|---|---|---|---|---|
| | 9. เครื่องปรับอากาศภายในอาคาร เลือกใช้ผลิตภัณฑ์แบบประหยัดไฟเบอร์ 5 ที่ไม่ใช่สารCFC เป็นส่วนประกอบของเครื่องปรับอากาศ รวมทั้งรณรงค์ให้ผู้พักอาศัยภายในโครงการใช้ไฟฟ้าอย่างประหยัด | ✓ | - มีการเลือกใช้เครื่องปรับอากาศ แบบประหยัดไฟเบอร์ 5 | -รูปที่ 2.3-5 |

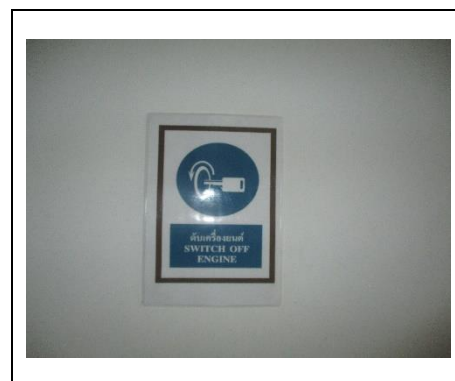
รูปที่ 2.3-6 ป้ายดับเครื่องยนต์

| องค์ประกอบทางสิ่งแวดล้อมและ<br>คุณค่าต่างๆ | มาตรการป้องกันและแก้ไขผลกระทบสิ่งแวดล้อม | ผลการปฏิบัติตามมาตรการฯ/ปัญหา/อุปสรรค<br>( <input checked="" type="checkbox"/> ปฏิบัติแล้ว <input checked="" type="checkbox"/> ยังไม่ปฏิบัติ <input type="checkbox"/> ดำเนินการไม่ครบถ้วน ) | | อ้างอิง<br>รูป/เอกสาร |
|---|---|---|---|---|
| | 5.ติดป้ายห้ามติดเครื่องยนต์ทิ้งไว้บริเวณลานจอดรถยนต์โดยดับเครื่องยนต์ทันทีเมื่อจอดรถแล้ว | <input checked="" type="checkbox"/> | - มีป้ายเตือนให้ดับเครื่องยนต์ทันทีเมื่อจอดรถที่บริเวณลานจอดรถ | - รูปที่ 2.3-6 |

| องค์ประกอบทางสิ่งแวดล้อมและ<br>คุณค่าต่างๆ | มาตรการป้องกันและแก้ไขผลกระทบสิ่งแวดล้อม | ผลการปฏิบัติตามมาตรการฯ/ปัญหา/อุปสรรค<br>(✓ ปฏิบัติแล้ว ✕ ยังไม่ปฏิบัติ ๐ ดำเนินการไม่ครบถ้วน ) | | อ้างอิง<br>รูป/เอกสาร |
|---|---|---|---|---|
| | 2.ทำป้ายประกาศให้ดับเครื่องยนต์ทันทีเมื่อจอดรถ | ✓ | - มีป้ายเตือน “ดับเครื่องยนต์ทันทีเมื่อจอดรถ” | - รูปที่ 2.3-6 |

| องค์ประกอบทางสิ่งแวดล้อมและ<br>คุณค่าต่างๆ | มาตรการป้องกันและแก้ไขผลกระทบสิ่งแวดล้อม | ผลการปฏิบัติตามมาตรการฯ/ปัญหา/อุปสรรค<br>(✓ ปฏิบัติแล้ว ✕ ยังไม่ปฏิบัติ ⊙ ดำเนินการไม่ครบถ้วน ) | | อ้างอิง<br>รูป/เอกสาร |
|---|---|---|---|---|
| | 2.ติดตั้งห้ามติดเครื่องยนต์ทิ้งไว้บริเวณลานจอดรถยนต์โดยดับเครื่องยนต์ทันทีเมื่อจอดรถเสร็จ | ✓ | - มีป้ายห้ามติดเครื่องยนต์ทิ้งไว้บริเวณลานจอดรถเรียบร้อยแล้ว | -รูปที่ 2.3-6 |

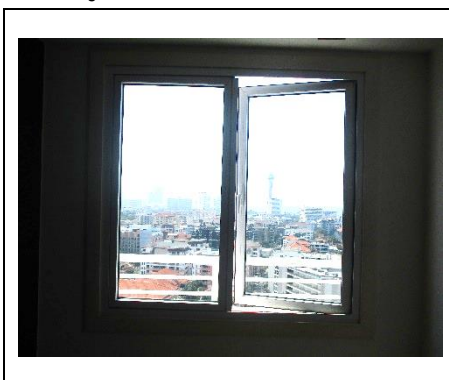
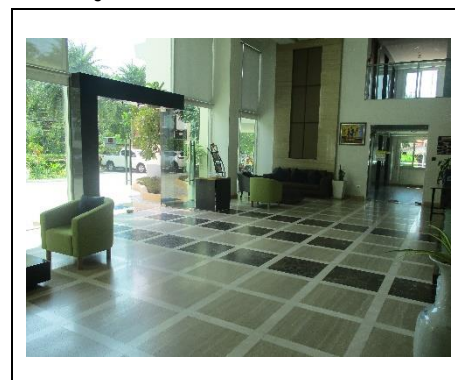
รูปที่ 2.3-7 การดูแลระบบระบายอากาศ

| องค์ประกอบทางสิ่งแวดล้อมและ<br>คุณค่าต่างๆ | มาตรการป้องกันและแก้ไขผลกระทบสิ่งแวดล้อม | ผลการปฏิบัติตามมาตรการฯ/ปัญหา/อุปสรรค<br>( <input checked="" type="checkbox"/> ปฏิบัติแล้ว <input checked="" type="checkbox"/> ยังไม่ปฏิบัติ <input type="checkbox"/> ดำเนินการไม่ครบถ้วน ) | | อ้างอิง<br>รูป/เอกสาร |
|---|---|---|---|---|
| | 6.ดูแลระบบระบายอากาศภายในอาคารอยู่เสมอเปิดประตูอาคารบางจุดเพื่อให้อากาศถ่ายเทได้สะดวก | <input checked="" type="checkbox"/> | - ช่างประจำอาคารดูแลระบบระบายอากาศภายในอาคารอยู่เสมอ | - รูปที่ 2.3-7 |

| องค์ประกอบทางสิ่งแวดล้อมและ<br>คุณค่าต่างๆ | มาตรการป้องกันและแก้ไขผลกระทบสิ่งแวดล้อม | ผลการปฏิบัติตามมาตรการฯ/ปัญหา/อุปสรรค<br>(✓ ปฏิบัติแล้ว ✕ ยังไม่ปฏิบัติ ๐ ดำเนินการไม่ครบถ้วน ) | | อ้างอิง<br>รูป/เอกสาร |
|---|---|---|---|---|
| | 2.ดูแลระบบระบายอากาศภายในอาคารอยู่เสมอเปิด<br>ประตูอาคารบางจุด เพื่ออากาศถ่ายเทได้สะดวก | ✓ | - มีการเปิดหน้าต่างเพื่อให้อากาศถ่ายเท เป็นประจำ | -รูปที่ 2.3-7 |

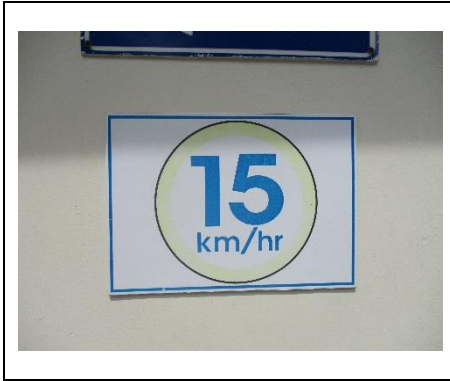
รูปที่ 2.3-8 ป้ายจำกัดความเร็ว

| องค์ประกอบทางสิ่งแวดล้อมและ<br>คุณค่าต่างๆ | มาตรการป้องกันและแก้ไขผลกระทบสิ่งแวดล้อม | ผลการปฏิบัติตามมาตรการฯ/ปัญหา/อุปสรรค<br>( <input checked="" type="checkbox"/> ปฏิบัติแล้ว <input checked="" type="checkbox"/> ยังไม่ปฏิบัติ <input type="checkbox"/> ดำเนินการไม่ครบถ้วน ) | | อ้างอิง<br>รูป/เอกสาร |
|---|---|---|---|---|
| 1.4 เสียงและความสั่นสะเทือน | 1.จำกัดความเร็วรถ ขณะแล่นเข้า-ออก พื้นที่โครงการให้มีความเร็วไม่เกิน 30 กิโลเมตร/ชั่วโมง | <input checked="" type="checkbox"/> | - ได้ติดป้ายจำกัดความเร็ว 15 กิโลเมตร/ชั่วโมง | - รูปที่ 2.3-8 |

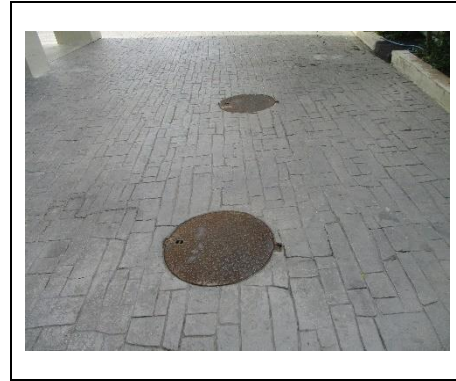
รูปที่ 2.3-9 บ่อบำบัดน้ำเสีย

| องค์ประกอบทางสิ่งแวดล้อมและ<br>คุณค่าต่างๆ | มาตรการป้องกันและแก้ไขผลกระทบสิ่งแวดล้อม | ผลการปฏิบัติตามมาตรการฯ/ปัญหา/อุปสรรค<br>(✓ ปฏิบัติแล้ว ✕ ยังไม่ปฏิบัติ ๐ ดำเนินการไม่ครบถ้วน ) | | อ้างอิง<br>รูป/เอกสาร |
|---|---|---|---|---|
| 1.6 ทรัพยากรน้ำ | 1.จัดให้มีบ่อดักไขมัน จำนวน 1 บ่อ รองรับน้ำเสียจากครัวได้ 5.86 ลบ.ม./วัน จำนวน 1 ชุด | ✓ | - มีบ่อดักไขมัน จำนวน 1 บ่อ | - รูปที่ 2.3-9 |

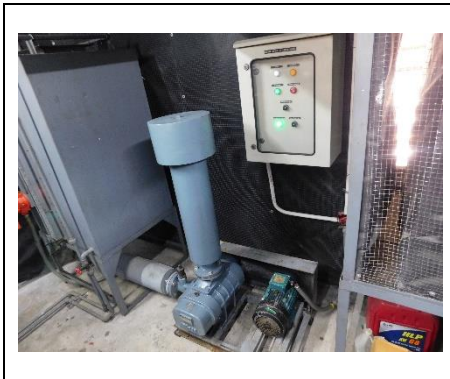
รูปที่ 2.3-10 เครื่องเติมอากาศ

| องค์ประกอบทางสิ่งแวดล้อมและ<br>คุณค่าต่างๆ | มาตรการป้องกันและแก้ไขผลกระทบสิ่งแวดล้อม | ผลการปฏิบัติตามมาตรการฯ/ปัญหา/อุปสรรค<br>(✓ ปฏิบัติแล้ว ✕ ยังไม่ปฏิบัติ ๐ ดำเนินการไม่ครบถ้วน ) | | อ้างอิง<br>รูป/เอกสาร |
|---|---|---|---|---|
| | 2.จัดให้มีระบบบำบัดน้ำเสียรวมแบบ intermittent Decant Extended Aeration System จำนวน 1 ชุด ฝังไว้ใต้ดิน 100 ลบ.ม./วัน โดยน้ำเสียที่ผ่านการบำบัดแล้ว จะทำการฆ่าเชื้อโรคด้วยคลอรีน ก่อนปล่อยให้ซึมดิน บริเวณลานซึมต่อไป(รูปที่ 3) | ✓ | - ปฏิบัติตามมาตรการที่กำหนด | - รูปที่ 2.3-10 |

| องค์ประกอบทางสิ่งแวดล้อมและ<br>คุณค่าต่างๆ | มาตรการป้องกันและแก้ไขผลกระทบสิ่งแวดล้อม | ผลการปฏิบัติตามมาตรการฯ/ปัญหา/อุปสรรค<br>(✓ ปฏิบัติแล้ว ✕ ยังไม่ปฏิบัติ ๐ ดำเนินการไม่ครบถ้วน ) | | อ้างอิง<br>รูป/เอกสาร |
|---|---|---|---|---|
| | 5. จัดให้มีระบบบำบัดน้ำเสียแบบ intermittent<br>Decant Extended Aeration System จำนวน 1 ชุด<br>ฝังอยู่ใต้ดิน บริเวณทางรถวิ่ง ทางด้านทิศตะวันตกของ<br>โครงการ สามารถบำบัดน้ำเสียได้ค่า BOD 20 mg/1<br>และฆ่าเชื้อโรคด้วยคลอรีน จากนั้นจะระบายเข้าสู่พื้นที่<br>ลานซึม เพื่อให้ น้ำทิ้งไหลซึมลงดินต่อไป | ✓ | - ปฏิบัติตามมาตรการที่กำหนด | -รูปที่ 2.3-10 |

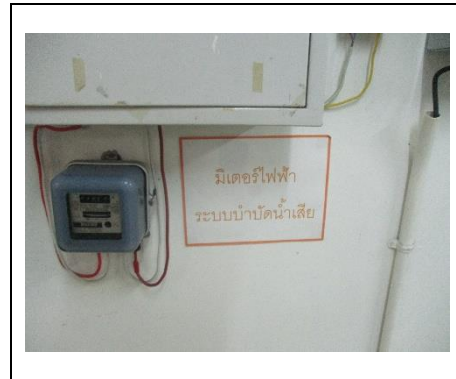
รูปที่ 2.3-11 มิเตอร์ไฟฟ้าระบบบำบัด

| องค์ประกอบทางสิ่งแวดล้อมและ<br>คุณค่าต่างๆ | มาตรการป้องกันและแก้ไขผลกระทบสิ่งแวดล้อม | ผลการปฏิบัติตามมาตรการฯ/ปัญหา/อุปสรรค<br>(✓ ปฏิบัติแล้ว ✕ ยังไม่ปฏิบัติ ๐ ดำเนินการไม่ครบถ้วน ) | | อ้างอิง<br>รูป/เอกสาร |
|---|---|---|---|---|
| | 6.จัดให้มีการติดตั้งมิเตอร์ไฟฟ้าเฉพาะระบบบำบัดน้ำเสียรวมแยกออกจากมิเตอร์ไฟฟ้าส่วนกลาง | ✓ | - มีการติดตั้งมิเตอร์ไฟฟ้าเฉพาะระบบบำบัดน้ำเสียรวมแยกออกจากมิเตอร์ไฟฟ้าส่วนกลาง | - รูปที่ 2.3-11 |

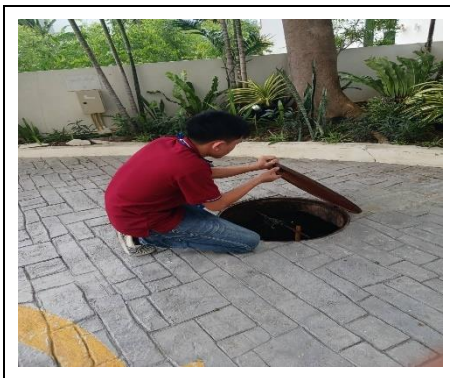
รูปที่ 2.3-12 เจ้าหน้าที่ดูแลระบบบำบัดน้ำเสีย

| องค์ประกอบทางสิ่งแวดล้อมและ<br>คุณค่าต่างๆ | มาตรการป้องกันและแก้ไขผลกระทบสิ่งแวดล้อม | ผลการปฏิบัติตามมาตรการฯ/ปัญหา/อุปสรรค<br>(✓ ปฏิบัติแล้ว ✕ ยังไม่ปฏิบัติ ๐ ดำเนินการไม่ครบถ้วน ) | | อ้างอิง<br>รูป/เอกสาร |
|---|---|---|---|---|
| | 4.จัดให้มีการสูบกากตะกอนออกจากถังเกรอะ ทุกๆ เดือน | ✓ | - มีเจ้าหน้าที่ตรวจสอบปริมาณตะกอนทุก 1 เดือน หากมีปริมาณมาก ทางโครงการจะทำการสูบทุกเดือนตามความเหมาะสม | - รูปที่ 2.3-12 |
| | 5.จัดให้มีเจ้าหน้าที่ตักกากตะกอนที่บ่อดักไขมันทุกๆ 7 วัน และเก็บใส่ถุงดำมัดปากถุงให้เรียบร้อย แล้วเก็บในห้องพักขยะรวม | ✓ | - มีเจ้าหน้าที่ทำการตักกากตะกอนที่บ่อดักไขมัน เดือน 1 ครั้งเนื่องจากปริมาณกากตะกอนปริมาณน้อย | - รูปที่ 2.3-12 |
| | 7.จัดให้มีเจ้าหน้าที่ที่มีความรู้คอยดูแลระบบบำบัดน้ำเสียของโครงการให้ใช้งานได้อย่างมีประสิทธิภาพ | ✓ | - มีเจ้าหน้าที่ ดูแลควบคุมระบบบำบัดน้ำเสียให้ทำงานได้อย่างต่อเนื่องและมีประสิทธิภาพ | -- รูปที่ 2.3-12-เอกสารอ้างอิง 2.5-14 |

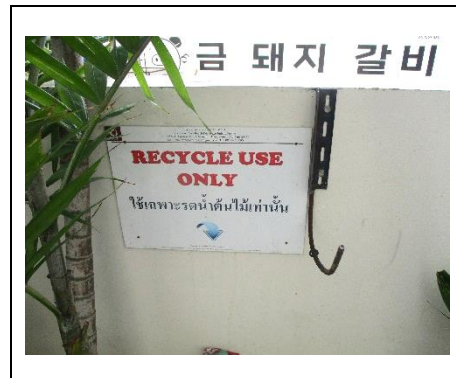
รูปที่ 2.3-13 ป้าย “น้ำ Recycle”

| องค์ประกอบทางสิ่งแวดล้อมและ<br>คุณค่าต่างๆ | มาตรการป้องกันและแก้ไขผลกระทบสิ่งแวดล้อม | ผลการปฏิบัติตามมาตรการฯ/ปัญหา/อุปสรรค<br>(✓ ปฏิบัติแล้ว ✕ ยังไม่ปฏิบัติ ๐ ดำเนินการไม่ครบถ้วน ) | | อ้างอิง<br>รูป/เอกสาร |
|---|---|---|---|---|
| | 13. น้ำที่ผ่านการบำบัดแล้ว นำมาใช้รดน้ำต้นไม้โดยจัด<br>ให้มีก๊อกสนามกระจายตามจุดต่างๆในพื้นที่สีเขียวพร้อม<br>ทั้งติดตั้งป้ายระบุว่าเป็น น้ำ Recycle ใช้รดน้ำต้นไม้<br>เท่านั้น | ✓ | - ปฏิบัติตามมาตรการที่กำหนด | - รูปที่ 2.3-13 |

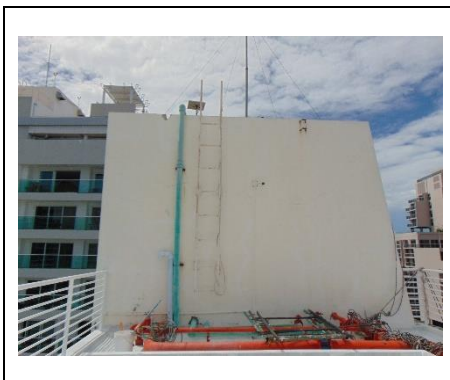
รูปที่ 2.3-14 ถังเก็บน้ำคาดฟ้า

| องค์ประกอบทางสิ่งแวดล้อมและ<br>คุณค่าต่างๆ | มาตรการป้องกันและแก้ไขผลกระทบสิ่งแวดล้อม | ผลการปฏิบัติตามมาตรการฯ/ปัญหา/อุปสรรค<br>(✓ ปฏิบัติแล้ว ✕ ยังไม่ปฏิบัติ ๐ ดำเนินการไม่ครบถ้วน ) | | อ้างอิง<br>รูป/เอกสาร |
|---|---|---|---|---|
| 3.ด้านสังคม/คุณค่าการใช้<br>ประโยชน์ของมนุษย์<br>3.1 การใช้น้ำ | 1.จัดให้มีถังเก็บน้ำใต้ดิน 2 ถึง มีความจุรวม 304.31<br>ลบ.ม.และถังเก็บน้ำดาดฟ้า 2 ถึง ความจุรวม 90.80<br>ลบ.ม. รวมความจุถังเก็บน้ำสำรองทั้งหมด 395.11 ลบ.<br>ม. แยกสำรองน้ำใช้ทั่วไป 232.81 ลบ.ม. สามารถใช้ได้<br>นาน 162.30 ลบ.ม.(รูปที่ 2) | ✓ | - ปฏิบัติตามมาตรการที่กำหนด | - รูปที่ 2.3-14,รูปที่ 2.3-15 |

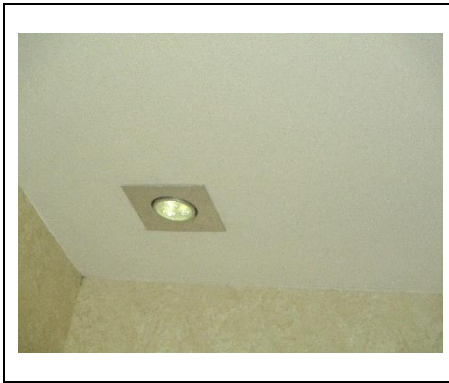
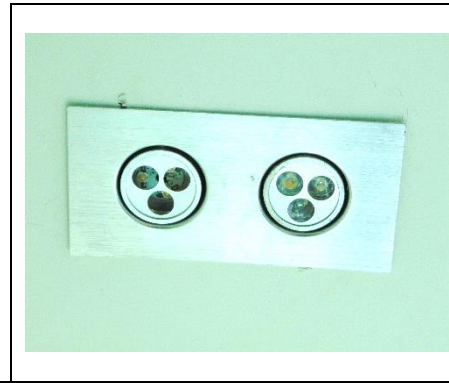
รูปที่ 2.3-16 หลอดไฟประหยัดพลังงาน

| องค์ประกอบทางสิ่งแวดล้อมและ<br>คุณค่าต่างๆ | มาตรการป้องกันและแก้ไขผลกระทบสิ่งแวดล้อม | ผลการปฏิบัติตามมาตรการฯ/ปัญหา/อุปสรรค<br>(✓ ปฏิบัติแล้ว ✕ ยังไม่ปฏิบัติ ๐ ดำเนินการไม่ครบถ้วน ) | | อ้างอิง<br>รูป/เอกสาร |
|---|---|---|---|---|
| | 3. เลือกใช้ผลิตภัณฑ์ที่ได้มาตรฐานและประหยัด<br>พลังงาน(หลอดคอมแพคฟลูออเรสเซนต์)หรือหลอด<br>ตะเกียบ(หลอดฟลูออโรเมอประหยั ด)ที่มีอายุการใช้งาน<br>ยาวนาน บริเวณพื้นที่พักอาศัย และหลอดไฟที่มีกำลัง<br>ส่องแสงสว่างสูงแต่ใช้วัตต์ต่ำ สำหรับพื้นที่ส่วนกลางหรือ<br>พื้นที่จำเป็น ต้องเปิดไฟทิ้งไว้ตลอดทั้งวันและเลือกใช้บัล | ✓ | - ปฏิบัติตามมาตรการที่กำหนด | - รูปที่ 2.3-16 |

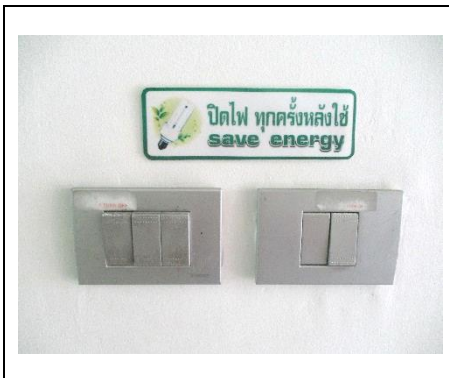
รูปที่ 2.3-17 สวิตช์ไฟแยก

| องค์ประกอบทางสิ่งแวดล้อมและ<br>คุณค่าต่างๆ | มาตรการป้องกันและแก้ไขผลกระทบสิ่งแวดล้อม | ผลการปฏิบัติตามมาตรการฯ/ปัญหา/อุปสรรค<br>( ✓ ปฏิบัติแล้ว ✕ ยังไม่ปฏิบัติ ๐ ดำเนินการไม่ครบถ้วน ) | | อ้างอิง<br>รูป/เอกสาร |
|---|---|---|---|---|
| | 4. จัดให้มีสวิตช์ไฟแยกจากกัน เพื่อให้สามารถเปิด-ปิดได้เฉพาะจุด เพื่อเป็นการประหยัดพลังงาน | ✓ | - มีสวิตช์ไฟฟ้าแยกจากกัน เพื่อสามารถเปิด-ปิดได้เฉพาะจุด | -รูปที่ 2.3-17 |

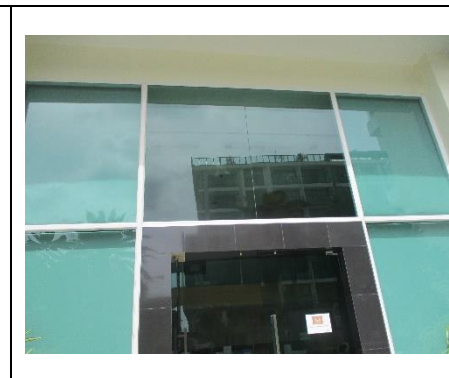
รูปที่ 2.3-18 กระจกภายในอาคาร

| องค์ประกอบทางสิ่งแวดล้อมและ<br>คุณค่าต่างๆ | มาตรการป้องกันและแก้ไขผลกระทบสิ่งแวดล้อม | ผลการปฏิบัติตามมาตรการฯ/ปัญหา/อุปสรรค<br>( ✓ ปฏิบัติแล้ว ✕ ยังไม่ปฏิบัติ ๐ ดำเนินการไม่ครบถ้วน ) | | อ้างอิง<br>รูป/เอกสาร |
|---|---|---|---|---|
| | 5. ติดตั้งกระจก หรือติดฟิล์มที่มีคุณสมบัติป้องกันความร้อนแต่ยอมให้แสงสว่างผ่านเข้าได้ เพื่อลดการใช้พลังงานภายในอาคาร | ✓ | - มีการติดตั้งกระจก ที่แสงสว่างผ่านเข้ามาได้ | -รูปที่ 2.3-18 |

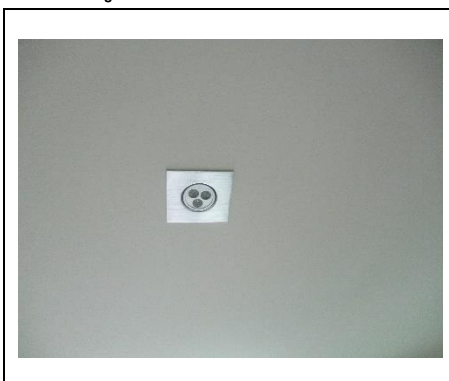
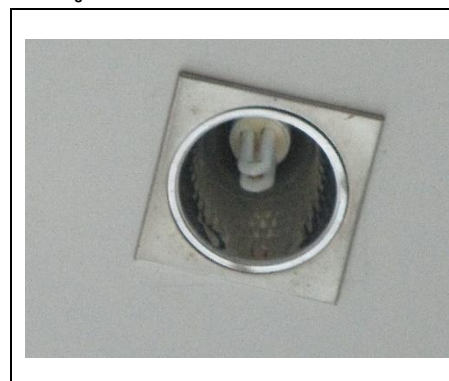
รูปที่ 2.3-19 โคมไฟ

| องค์ประกอบทางสิ่งแวดล้อมและ<br>คุณค่าต่างๆ | มาตรการป้องกันและแก้ไขผลกระทบสิ่งแวดล้อม | ผลการปฏิบัติตามมาตรการฯ/ปัญหา/อุปสรรค<br>( ✓ ปฏิบัติแล้ว ✕ ยังไม่ปฏิบัติ ๐ ดำเนินการไม่ครบถ้วน ) | | อ้างอิง<br>รูป/เอกสาร |
|---|---|---|---|---|
| | 6. เลือกใช้โคมไฟที่มีแผ่นสะท้อนแสง เพื่อช่วยให้แสงสว่างจากหลอดไฟกระจายได้อย่างเต็มประสิทธิภาพ | ✓ | - มีการเลือกใช้โคมไฟที่มีแผ่นสะท้อนแสง | -รูปที่ 2.3-19 |

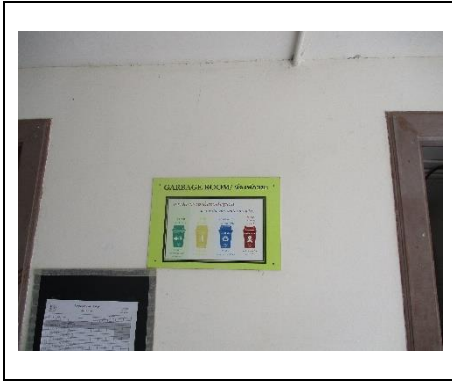
รูปที่ 2.3-21 ถังพักขยะรวม

| องค์ประกอบทางสิ่งแวดล้อมและ<br>คุณค่าต่างๆ | มาตรการป้องกันและแก้ไขผลกระทบสิ่งแวดล้อม | ผลการปฏิบัติตามมาตรการฯ/ปัญหา/อุปสรรค<br>( <input checked="" type="checkbox"/> ปฏิบัติแล้ว <input checked="" type="checkbox"/> ยังไม่ปฏิบัติ <input checked="" type="checkbox"/> ดำเนินการไม่ครบถ้วน ) | อ้างอิง<br>รูป/เอกสาร |
|---|---|---|---|
| | 2. จัดให้มีห้องพักขยะรวม 1 แห่งบริเวณชั้นใต้ดิน ความจุรวม 14.52 ลบ.ม. แบ่งเป็น ห้องพักขยะแห้งและขยะ | <input checked="" type="checkbox"/> - มีโครงการห้องพักขยะรวม 1 แห่งบริเวณชั้นใต้ดิน | -รูปที่ 2.3-21 |

| องค์ประกอบทางสิ่งแวดล้อมและ<br>คุณค่าต่างๆ | มาตรการป้องกันและแก้ไขผลกระทบสิ่งแวดล้อม | ผลการปฏิบัติตามมาตรการฯ/ปัญหา/อุปสรรค<br>(✓ ปฏิบัติแล้ว ✕ ยังไม่ปฏิบัติ ๐ ดำเนินการไม่ครบถ้วน ) | | อ้างอิง<br>รูป/เอกสาร |
|---|---|---|---|---|
| | 3. ตรวจสอบไม่ให้มีขยะตกค้างในโครงการ หากมีขยะตกค้าง ทางโครงการต้องแจ้งให้กองอนามัย และสิ่งแวดล้อมเมืองพัทยาเข้ามาเก็บขน เพื่อนำไปกำจัดต่อไป | ✓ | - มีการตรวจสอบไม่ให้มีขยะตกค้างในโครงการ | -รูปที่ 2.3-21 |

| องค์ประกอบทางสิ่งแวดล้อมและ<br>คุณค่าต่างๆ | มาตรการป้องกันและแก้ไขผลกระทบสิ่งแวดล้อม | ผลการปฏิบัติตามมาตรการฯ/ปัญหา/อุปสรรค<br>(✓ ปฏิบัติแล้ว ✕ ยังไม่ปฏิบัติ ๐ ดำเนินการไม่ครบถ้วน ) | | อ้างอิง<br>รูป/เอกสาร |
|---|---|---|---|---|
| | 3. จัดให้มีห้องพักขยะประจำชั้นอยู่ติดกับห้องโถงลิฟท์<br>ดับเพลิง โดยจะจัดให้มีถังขยะ ขนาด 200 ลิตร จำนวน<br>2 ถัง และขนาด 60 ลิตร จำนวน 1 ถัง สำหรับ ขยะแห้ง | ✓ | - มีห้องพักขยะประจำชั้น | -รูปที่ 2.3-21 |

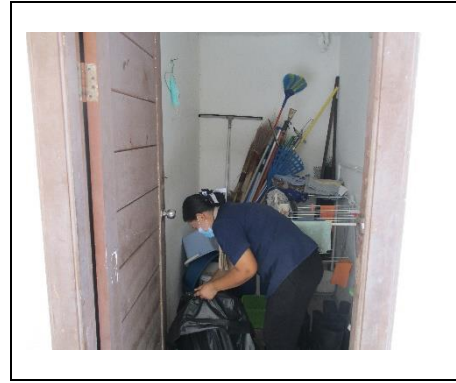
รูปที่ 2.3-22 เจ้าหน้าที่ทำความสะอาดถังพักขยะ

| องค์ประกอบทางสิ่งแวดล้อมและ<br>คุณค่าต่างๆ | มาตรการป้องกันและแก้ไขผลกระทบสิ่งแวดล้อม | ผลการปฏิบัติตามมาตรการฯ/ปัญหา/อุปสรรค<br>(✓ ปฏิบัติแล้ว ✕ ยังไม่ปฏิบัติ ๐ ดำเนินการไม่ครบถ้วน ) | | อ้างอิง<br>รูป/เอกสาร |
|---|---|---|---|---|
| | 4. ให้แม่บ้านเก็บขน และคัดแยกขยะในแต่ละชั้นทุกวัน และทำความสะอาดที่พักขยะรวมทุกครั้งที่ทำกรเก็บขน | ✓ | - มีแม่บ้านคอยดูแลและทำความสะอาด | -รูปที่ 2.3-22 |

| องค์ประกอบทางสิ่งแวดล้อมและ<br>คุณค่าต่างๆ | มาตรการป้องกันและแก้ไขผลกระทบสิ่งแวดล้อม | ผลการปฏิบัติตามมาตรการฯ/ปัญหา/อุปสรรค<br>(✓ ปฏิบัติแล้ว ✕ ยังไม่ปฏิบัติ ๐ ดำเนินการไม่ครบถ้วน ) | | อ้างอิง<br>รูป/เอกสาร |
|---|---|---|---|---|
| | 4. จัดให้มีห้องพักขยะรวม 1 แห่ง บริเวณชั้นใต้ดิน ความจุรวม 14.52 ลบ.ม. แบ่งเป็น ห้องพักขยะแห้งและขยะอันตรายขนาด 4.56 x 2.3 เมตร มีปริมาตร 9.12 ลบ.ม. ห้องพักขยะเปียก ขนาด 2.7 x 2.3 เมตร มีปริมาตร 5.4 ลบ.ม.ความจุรวมของห้องพักขยะเท่ากับ 14.52 ลบ.ม. สามารถกักเก็บขยะได้นาน 3.88 วัน ภายในห้องพักขยะมีระบายน้ำเสียเพื่อรวบรวมเข้าสู่ระบบบำบัดน้ำเสียของโครงการ | ✓ | - มีห้องพักขยะรวม 1 แห่ง บริเวณชั้นใต้ดิน | -รูปที่ 2.3-22 |

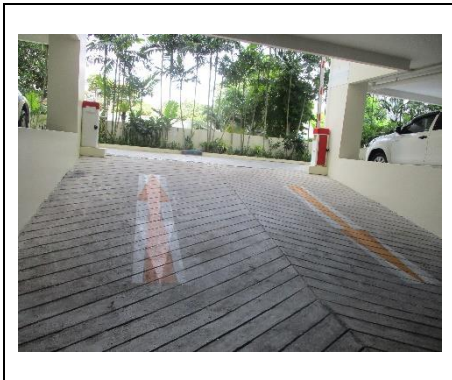
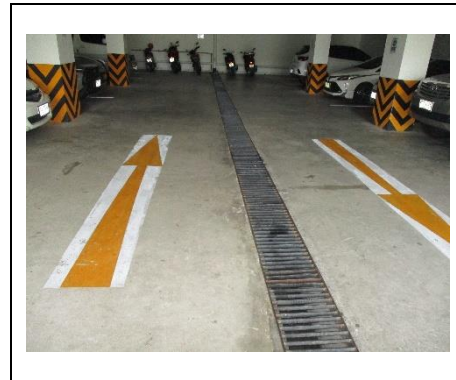
รูปที่ 2.3-23 เครื่องหมายจราจร

| องค์ประกอบทางสิ่งแวดล้อมและ<br>คุณค่าต่างๆ | มาตรการป้องกันและแก้ไขผลกระทบสิ่งแวดล้อม | ผลการปฏิบัติตามมาตรการฯ/ปัญหา/อุปสรรค<br>(✓ ปฏิบัติแล้ว ✕ ยังไม่ปฏิบัติ ๐ ดำเนินการไม่ครบถ้วน ) | | อ้างอิง<br>รูป/เอกสาร |
|---|---|---|---|---|
| | 6. ติดตั้งเครื่องหมายจราจรที่ถนน และที่ลานจอดรถให้ชัดเจน และในระยะทางพอสมควรที่จะชะลอรถได้ทัน ก่อนเข้าสู่โครงการได้อย่างปลอดภัย | ✓ | - มีเครื่องหมายจราจรที่ถนนและลานจอดรถอย่างชัดเจน | -รูปที่ 2.3-23 |

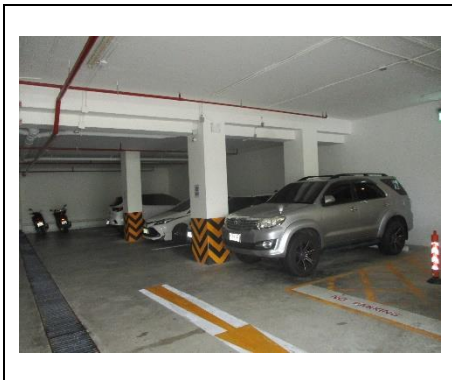
รูปที่ 2.3-25 ช่องจอดรถ

| องค์ประกอบทางสิ่งแวดล้อมและ<br>คุณค่าต่างๆ | มาตรการป้องกันและแก้ไขผลกระทบสิ่งแวดล้อม | ผลการปฏิบัติตามมาตรการฯ/ปัญหา/อุปสรรค<br>(✓ ปฏิบัติแล้ว ✕ ยังไม่ปฏิบัติ ๐ ดำเนินการไม่ครบถ้วน ) | | อ้างอิง<br>รูป/เอกสาร |
|---|---|---|---|---|
| | 7. จัดให้มีเส้นแบ่งช่องจราจรอย่างชัดเจน เพื่อความเป็นระเบียบเรียบร้อยของการจราจรภายในลานจอดรถของโครงการ | ✓ | - มีเส้นแบ่งช่องจราจรชัดเจน ภายในลานจอดรถ | -รูปที่ 2.3-25 |

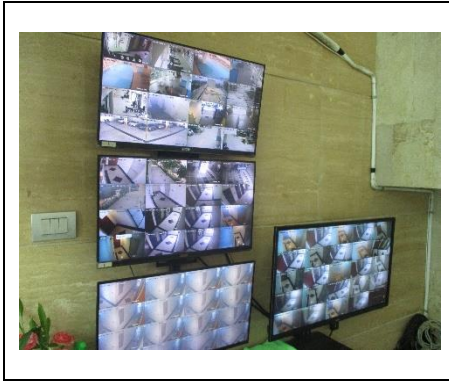
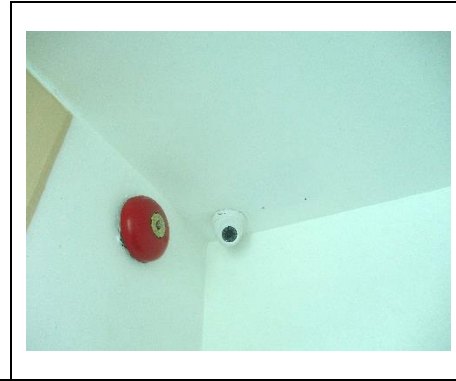
รูปที่ 2.3-27 กล้องวงจรปิด

| องค์ประกอบทางสิ่งแวดล้อมและ<br>คุณค่าต่างๆ | มาตรการป้องกันและแก้ไขผลกระทบสิ่งแวดล้อม | ผลการปฏิบัติตามมาตรการฯ/ปัญหา/อุปสรรค<br>(✓ ปฏิบัติแล้ว ✕ ยังไม่ปฏิบัติ ⊙ ดำเนินการไม่ครบถ้วน ) | | อ้างอิง<br>รูป/เอกสาร |
|---|---|---|---|---|
| | 2.จัดให้มีกล้องวงจรปิด(CCTV) บริเวณทางเข้า-ออกโครงการและบริเวณจุดอับในทุกๆชั้นของอาคารพักอาศัยภายในโครงการ | ✓ | - มีกล้องวงจรปิด (CCTV ) บริเวณทางเข้า-ออกโครงการและบริเวณจุดอับในทุกๆชั้น | -รูปที่ 2.3-27 |
