รายงานผลการปฏิบัติตามมาตรการป้องกันและแก้ไขผลกระทบสิ่งแวดล้อม และมาตรการติดตามตรวจสอบผลกระทบสิ่งแวดล้อม

โครงการโรงแรม จून

ฉบับประจำเดือนกันยายน – ธันวาคม พ.ศ. 2567

(ระยะก่อสร้าง)

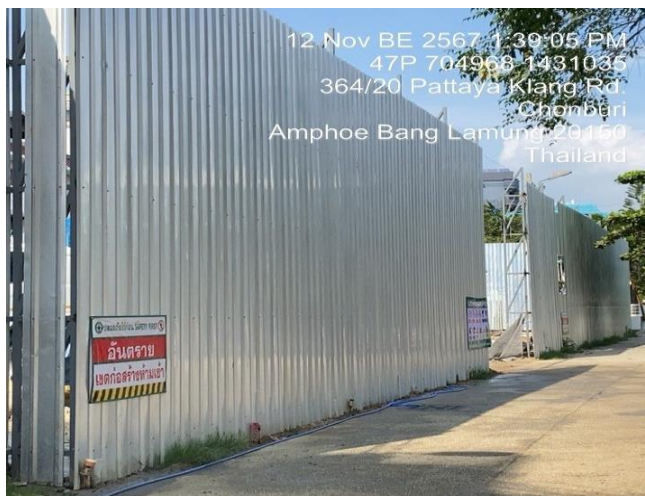
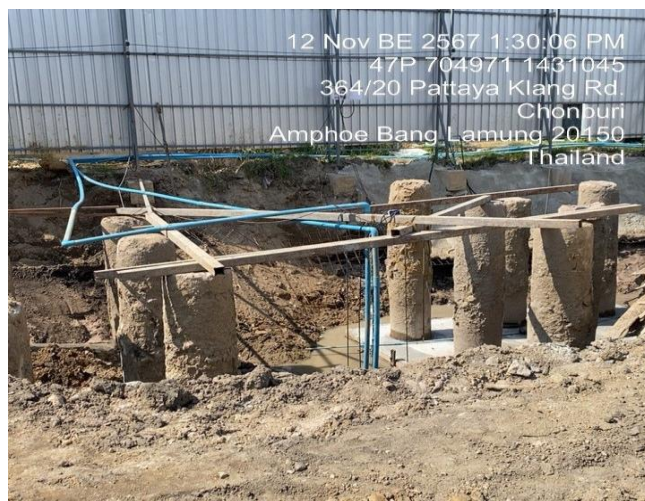
สถานภาพทั่วไปของโครงการ ระหว่างเดือนกันยายน ถึงเดือนธันวาคม พ.ศ. 2567 อยู่ในระยะก่อสร้างเสาเข็มฐานราก แสดงดังภาพการก่อสร้างโครงการปัจจุบัน **รูปที่ 1-1**

รูปที่ 1-1 สภาพภายในพื้นที่โครงการเดือนพฤศจิกายน พ.ศ. 2567
