รายงานการปฏิบัติตามมาตรการป้องกันและแก้ไขผลกระทบ
และติดตามตรวจสอบคุณภาพสิ่งแวดล้อม
โครงการโมริโนะ กรีนฮิลล์รีสอร์ท (ครั้งที่ 3) ของบริษัท ลิฟวิ้ง แอนด์ ฟาซิลิตี้ จำกัด
ประจำเดือนกรกฎาคม-ธันวาคม 2567

หนังสือรับรองการจัดทำรายงานผลการปฏิบัติตามมาตรการป้องกันและแก้ไขผลกระทบสิ่งแวดล้อม
และมาตรการติดตามตรวจสอบผลกระทบสิ่งแวดล้อม
โครงการโมริโนะ กรีนฮิลส์รีสอร์ท (ครั้งที่ 3)

วันที่ 24 มกราคม 2568

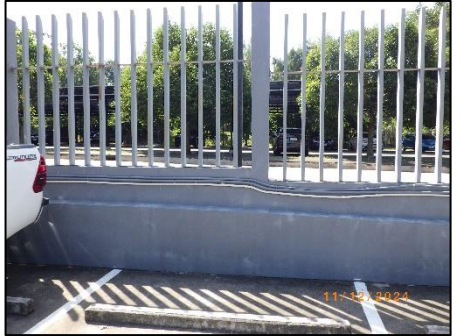
ผลกระทบสิ่งแวดล้อม	มาตรการป้องกันและแก้ไขผลกระทบสิ่งแวดล้อม	รายละเอียดการปฏิบัติจริง	ปัญหาและแนวทางแก้ไข	อ้างอิง
1. ทรัพยากรสิ่งแวดล้อม ทางกายภาพ 1.2 ดินและการชะล้าง พังทลายของดิน	- ดูแลรั้ว/กำแพงรอบพื้นที่โครงการ หากพบว่าเสียหายให้รีบซ่อมแซมทันที	- โครงการได้จัดให้มีเจ้าหน้าที่คอยตรวจสอบดูแลรั้ว/กำแพงรอบพื้นที่โครงการ หากพบว่าเสียหายจะรีบดำเนินการซ่อมแซมทันที (รูปที่ 2.2)	- ไม่พบปัญหา

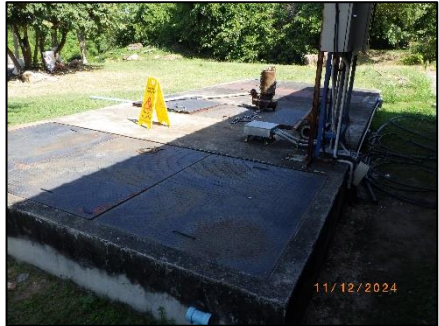
<p>รูปที่ 2.15 ระบบบำบัดน้ำเสียสำเร็จรูป</p>

ผลกระทบสิ่งแวดล้อม	มาตรการป้องกันและแก้ไขผลกระทบสิ่งแวดล้อม	รายละเอียดการปฏิบัติจริง	ปัญหาและแนวทางแก้ไข	อ้างอิง
1. ทรัพยากรสิ่งแวดล้อม ทางกายภาพ 1.6 ทรัพยากรน้ำ 1) น้ำผิวดิน	- จัดให้มีระบบบำบัดน้ำเสียเบื้องต้น จำนวน 1 ชุด/อาคาร ให้เพียงพอต่อปริมาณน้ำเสียที่เกิดขึ้น โดยน้ำเสียที่ออกจากระบบบำบัดฯ มีความสกปรกไม่เกิน 500 มิลลิกรัม/ลิตร ตามประกาศการนิคมอุตสาหกรรม ก่อนจะสูบไปบำบัดที่ระบบบำบัดน้ำเสียส่วนกลางของนิคมฯ	- โครงการได้จัดสร้างระบบบำบัดน้ำเสียสำเร็จรูป (รูปที่ 2.15) ที่มีความสามารถในการรองรับน้ำเสียได้ 25 ลูกบาศก์เมตร/วัน ในช่วงเดือน ก.ค.-ธ.ค. 67 พบว่า BOD ₅ มีค่าอยู่ระหว่าง 85.9-141 มิลลิกรัมต่อลิตร ซึ่งมีค่าอยู่ในเกณฑ์มาตรฐานกำหนด ทั้งนี้ น้ำเสียที่เกิดขึ้นภายในโครงการจะถูกรวบรวมแล้วส่งไปยังระบบบำบัดน้ำเสียส่วนกลางของนิคมอุตสาหกรรมปิ่นทอง (โครงการ 3) ซึ่งกำหนดค่า BOD ₅ ไว้ที่ไม่เกิน 500 มิลลิกรัมต่อลิตร	- ไม่พบปัญหา

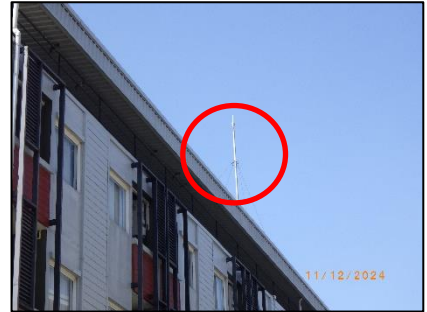
รูปที่ 2.29 ระบบป้องกันฟ้าผ่า

ผลกระทบสิ่งแวดล้อม	มาตรการป้องกันและแก้ไขผลกระทบสิ่งแวดล้อม	รายละเอียดการปฏิบัติจริง	ปัญหาและแนวทางแก้ไข	อ้างอิง
3. ด้านคุณค่าการใช้ประโยชน์ของมนุษย์ 3.3 การใช้ไฟฟ้า	มาตรการอนุรักษ์พลังงานที่เจ้าของโครงการต้องการปฏิบัติ - จัดให้มีระบบไฟฟ้าและระบบป้องกันฟ้าผ่า ตามมาตรฐานการไฟฟ้าหรือหลักวิชาการและใช้อุปกรณ์ไฟฟ้าชนิดประหยัดพลังงาน และมีอายุการใช้งานยืนนาน ตามเสนอในรายละเอียดโครงการทุกประการ	- โครงการได้จัดให้มีระบบไฟฟ้าและระบบป้องกันฟ้าผ่า (รูปที่ 2.29) ตามมาตรฐานการไฟฟ้าหรือหลักวิชาการและใช้อุปกรณ์ไฟฟ้าชนิดประหยัดพลังงาน และมีอายุการใช้งานยืนนาน ตามที่เสนอไว้ในรายละเอียดโครงการทุกประการ	- ไม่พบปัญหา

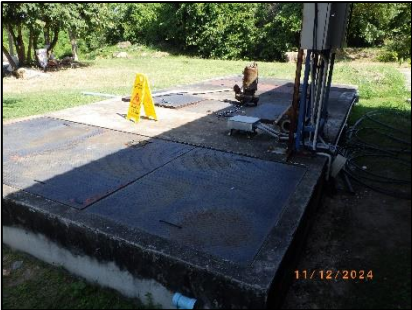
รูปที่ 2.15 ระบบบำบัดน้ำเสียสำเร็จรูป

ผลกระทบสิ่งแวดล้อม	มาตรการป้องกันและแก้ไขผลกระทบสิ่งแวดล้อม	รายละเอียดการปฏิบัติจริง	ปัญหาและแนวทางแก้ไข	อ้างอิง
3. ด้านคุณค่าการใช้ประโยชน์ของมนุษย์ 3.5 การบำบัดน้ำเสีย	- จัดให้มีระบบบำบัดน้ำเสียเบื้องต้น จำนวน 1 ชุด/อาคาร ให้เพียงพอต่อปริมาณน้ำเสียที่เกิดขึ้น โดยน้ำเสียที่ออกจากระบบบำบัดฯ มีความสกปรกไม่เกิน 500 มิลลิกรัม/ลิตร ตามประกาศการนิคมอุตสาหกรรม ก่อนจะสูบไปบำบัดที่ระบบบำบัดน้ำเสียส่วนกลางของนิคมฯ	- โครงการได้จัดสร้างระบบบำบัดน้ำเสียสำเร็จรูป (รูปที่ 2.15) ที่มีความสามารถในการรองรับน้ำเสียได้ 25 ลูกบาศก์เมตร/วัน ในช่วงเดือน ก.ค.-ธ.ค. 67 พบว่า BOD ₅ มีค่าอยู่ระหว่าง 85.9-141 มิลลิกรัมต่อลิตร ซึ่งมีค่าอยู่ในเกณฑ์มาตรฐานกำหนด ทั้งนี้ น้ำเสียที่เกิดขึ้นภายในโครงการจะถูกรวบรวมแล้วส่งไปยังระบบบำบัดน้ำเสียส่วนกลางของ นิคมอุตสาหกรรมบึงทอง (โครงการ 3) ซึ่งกำหนดค่า BOD ₅ ไว้ที่ไม่เกิน 500 มิลลิกรัมต่อลิตร	- ไม่พบปัญหา

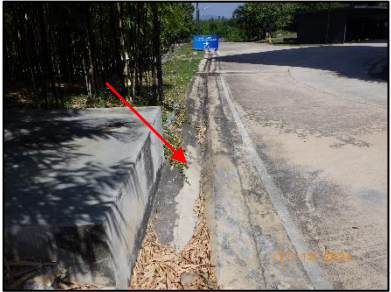
ผลกระทบสิ่งแวดล้อม	มาตรการป้องกันและแก้ไขผลกระทบสิ่งแวดล้อม	รายละเอียดการปฏิบัติจริง	ปัญหาและแนวทางแก้ไข	อ้างอิง
3. ด้านคุณค่าการใช้ประโยชน์ของมนุษย์ 3.6 การระบายน้ำและการป้องกันน้ำท่วม (ต่อ)	- ระบบระบายน้ำให้แยกท่อน้ำเสียและท่อน้ำฝนออกจากกันโดยเด็ดขาด	- โครงการได้ดำเนินการสร้างระบบระบายน้ำให้แยกท่อน้ำเสียและท่อน้ำฝนออกจากกันโดยเด็ดขาด (รูปที่ 2.35)	- ไม่พบปัญหา

รูปที่ 2.35 รางระบายน้ำภายในโครงการ
	- จัดให้มีการทรวนน้ำฝนส่วนเกินไว้ในโครงการและติดตั้งอุปกรณ์ควบคุมอัตราการระบายน้ำออกจากโครงการไม่ให้เกิดอัตราการระบายน้ำในสภาพเดิมก่อนมีการพัฒนาโครงการ	- โครงการได้จัดให้มีการทรวนน้ำฝนส่วนเกินไว้ในโครงการ และติดตั้งอุปกรณ์ควบคุมอัตราการระบายน้ำออกจากโครงการไม่ให้เกิดอัตราการระบายน้ำในสภาพเดิมก่อนมีการพัฒนาโครงการ	- ไม่พบปัญหา	-

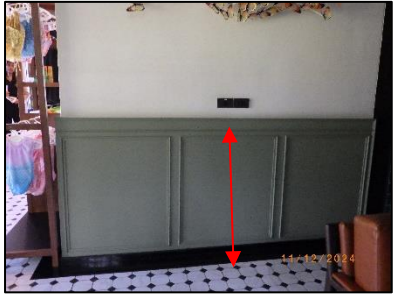
<p>รูปที่ 2.36 ติดตั้งปลั๊กไฟฟ้า สูงจากพื้น 1.20 เมตร</p>

ผลกระทบสิ่งแวดล้อม	มาตรการป้องกันและแก้ไขผลกระทบสิ่งแวดล้อม	รายละเอียดการปฏิบัติจริง	ปัญหาและแนวทางแก้ไข	อ้างอิง
3. ด้านคุณค่าการใช้ประโยชน์ของมนุษย์ 3.6 การระบายน้ำและการป้องกันน้ำท่วม (ต่อ)	- อุปกรณ์ไฟฟ้าที่ใช้ภายในอาคารชั้นล่าง เช่น ปลั๊ก สวิตช์ ฯลฯ ให้ติดตั้งสูงจากพื้น 1.20 เมตร	- โครงการได้ติดตั้งอุปกรณ์ไฟฟ้าที่ใช้ภายในอาคารชั้นล่าง เช่น ปลั๊ก สวิตช์ ฯลฯ ให้ติดตั้งสูงจากพื้น 1.20 เมตร (รูปที่ 2.36)	- ไม่พบปัญหา

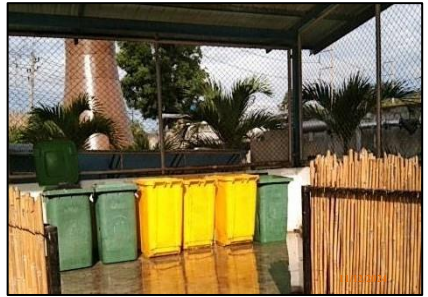
รูปที่ 2.38 อาคารพักมูลฝอยรวม

- จัดให้มีห้องพักมูลฝอยรวม 2 จุด จำนวน 3 อาคาร โดยแต่ละจุดแบ่งห้องพักมูลฝอยออกเป็นห้องพักมูลฝอยย่อยสลายได้ (มูลฝอยเปียก) ห้องพักมูลฝอยรีไซเคิล ห้องพักมูลฝอยทั่วไป และห้องพักมูลฝอยอันตราย โดยห้องพักมูลฝอยแต่ละประเภทสามารถรองรับมูลฝอยที่เกิดขึ้นได้มากกว่า 3 วัน	- โครงการได้จัดให้มีอาคารพักมูลฝอยรวม 1 จุด จำนวน 4 อาคารโดยมีการแบ่งถัง มูลฝอยและคัดแยกมูลฝอย เช่น มูลฝอยย่อยสลายได้ (มูลฝอยเปียก) มูลฝอยรีไซเคิล มูลฝอยทั่วไป และมูลฝอยอันตราย โดยห้องพักมูลฝอยสามารถรองรับมูลฝอยที่เกิดขึ้นได้มากกว่า 3 วัน (รูปที่ 2.38)	- ไม่พบปัญหา

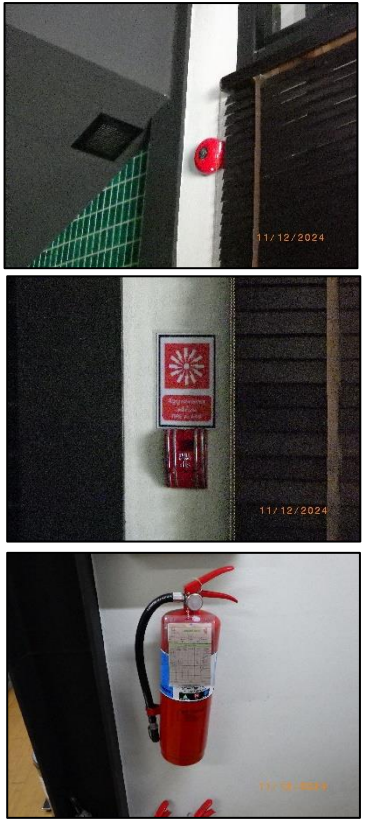
<p>รูปที่ 2.45 ระบบป้องกันอัคคีภัย</p>

ผลกระทบสิ่งแวดล้อม	มาตรการป้องกันและแก้ไขผลกระทบสิ่งแวดล้อม	รายละเอียดการปฏิบัติจริง	ปัญหาและแนวทางแก้ไข	อ้างอิง
<p>3. ด้านคุณค่าการใช้ประโยชน์ของมนุษย์</p> <p>3.9 การป้องกันอัคคีภัย</p>	<p>- จัดให้มีและติดตั้งระบบป้องกันอัคคีภัยตามที่ได้ระบุไว้ในรายละเอียดโครงการโดยเป็นไปตามกฎกระทรวง ฉบับที่ 39 (พ.ศ. 2537) กฎกระทรวง ฉบับที่ 47 (พ.ศ. 2540) และกฎกระทรวง ฉบับที่ 55 (พ.ศ. 2543)</p>	<p>- โครงการได้ติดตั้งระบบป้องกันอัคคีภัยตามที่ได้ระบุไว้ในรายละเอียดโครงการโดยเป็นไปตามกฎกระทรวง ฉบับที่ 39 (พ.ศ. 2537) กฎกระทรวง ฉบับที่ 47 (พ.ศ. 2540) และกฎกระทรวง ฉบับที่ 55 (พ.ศ. 2543) (รูปที่ 2.45)</p>	<p>- ไม่พบปัญหา</p>

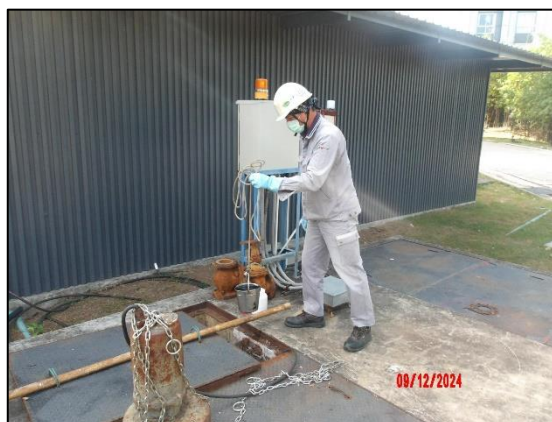
รูปที่ 3.1 การเก็บตัวอย่างคุณภาพน้ำทิ้ง บริเวณ บ่อพักน้ำทิ้งก่อนระบายออกนอกโครงการ
