รายงานผลการปฏิบัติตามมาตรการป้องกันและแก้ไขผลกระทบสิ่งแวดล้อม
และมาตรการติดตามตรวจสอบผลกระทบสิ่งแวดล้อม

โครงการอาคารโรงแรม ค.ส.ล. สูง 23 ชั้น และชั้นใต้ดิน 1 ชั้น
ประจำเดือนกรกฎาคม ถึง ธันวาคม พ.ศ. 2567

บริษัท ซีพีเอ็น เอสเตท จำกัด
ตั้งอยู่ที่ถนนทางหลวงแผ่นดินหมายเลข 2 (ถนนมิตรภาพ)
ตำบลในเมือง อำเภอเมือง จังหวัดนครราชสีมา

มกราคม 2568

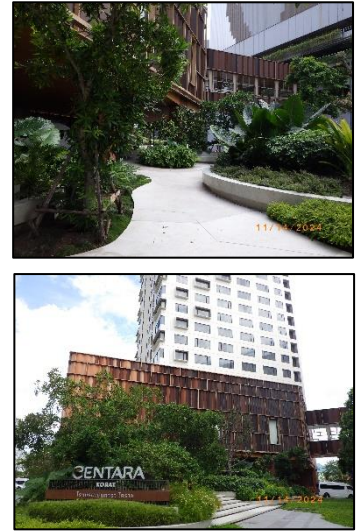
<p>รูปที่ 2.2 พื้นที่สีเขียวภายในโครงการ</p>

ผลกระทบสิ่งแวดล้อม	มาตรการป้องกันและแก้ไขผลกระทบสิ่งแวดล้อม	รายละเอียดการปฏิบัติจริง	ปัญหาและแนวทางแก้ไข	อ้างอิง
1. ทรัพยากรสิ่งแวดล้อมทางกายภาพ (ต่อ) 1.1 ลักษณะภูมิประเทศ	- จัดให้มีการปลูกไม้ยืนต้น ไม้พุ่ม ไม้คลุมดิน ภายในโครงการ โดยเฉพาะบริเวณแนวเขตที่ดินเพื่อให้พืชช่วยยึดหน้าดิน	- โครงการจัดให้มีการปลูกไม้ยืนต้น ไม้พุ่ม ไม้คลุมดิน ภายในโครงการ โดยเฉพาะบริเวณแนวเขตที่ดินเพื่อให้พืชช่วยยึดหน้าดิน (รูปที่ 2.2)	- ไม่พบปัญหา

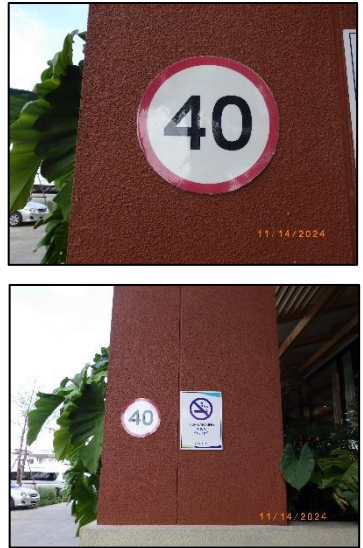
<p>รูปที่ 2.3 ป้ายจำกัดความเร็วรถ ไม่เกิน 40 กม./ชม.</p>

ผลกระทบสิ่งแวดล้อม	มาตรการป้องกัน และแก้ไขผลกระทบสิ่งแวดล้อม	รายละเอียดการปฏิบัติจริง	ปัญหาและ แนวทางแก้ไข	อ้างอิง
<p>1. ทรัพยากรสิ่งแวดล้อม ทางกายภาพ (ต่อ)</p> <p>1.2 คุณภาพทางอากาศ (ต่อ)</p> <p>2) มลพิษทางอากาศ</p>	<p>- ควบคุมความเร็วของรถภายในโครงการ เช่น ป้ายจำกัดความเร็ว สันนุนลดความเร็ว เพื่อไม่ให้เกิดการฟุ้งกระจายของฝุ่นบนผิว ถนน</p>	<p>- โครงการมีการควบคุมความเร็วของรถ ภายในโครงการ โดยจัดให้มีป้ายจำกัด ความเร็วของรถไม่เกิน 40 กม./ชม. (รูปที่ 2.3) เพื่อไม่ให้เกิดการฟุ้งกระจายของฝุ่น บนผิวถนน สำหรับสันนุนชะลอความเร็ว โครงการอยู่ระหว่างจัดทำ</p>	<p>- ไม่พบปัญหา</p>

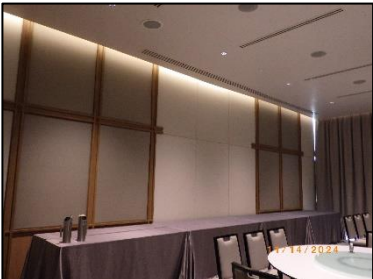
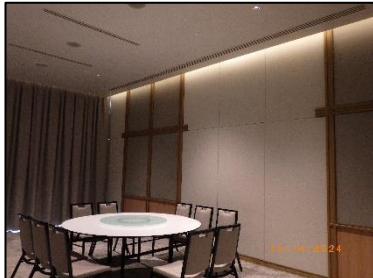
<p>รูปที่ 2.11 การบุผนังกันเสียงภายในห้องจัดเลี้ยง</p>

ผลกระทบสิ่งแวดล้อม	มาตรการป้องกันและแก้ไขผลกระทบสิ่งแวดล้อม	รายละเอียดการปฏิบัติจริง	ปัญหาและแนวทางแก้ไข	อ้างอิง
1. ทรัพยากรสิ่งแวดล้อมทางกายภาพ (ต่อ) 1.3 เสียง (ต่อ)	- โครงการจัดให้มีห้องจัดเลี้ยงไว้ชั้นที่ 4 และชั้นที่ 5 ของอาคารโครงการ โดยภายในห้องมีการบุผนังกันเสียง เพื่อลดเสียงจากห้องจัดเลี้ยงเมื่อมีการใช้งาน	- โครงการจัดให้มีห้องจัดเลี้ยงไว้ชั้นที่ 2 ของอาคารโครงการ โดยภายในห้องมีการบุผนังกันเสียง เพื่อลดเสียงจากห้องจัดเลี้ยงเมื่อมีการใช้งาน (รูปที่ 2.11)	- โครงการไม่มีห้องจัดเลี้ยงชั้นที่ 4 และชั้นที่ 5

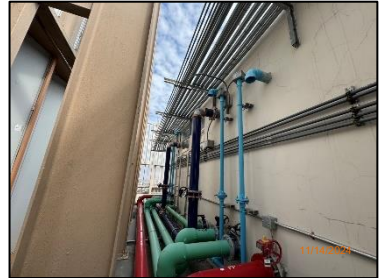
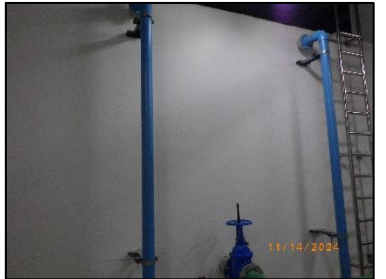
<p>ชั้นใต้ดิน</p> <p>รูปที่ 2.17 ถังเก็บน้ำสำรองชั้นใต้ดิน และชั้นดาดฟ้า</p>

ผลกระทบสิ่งแวดล้อม	มาตรการป้องกันและแก้ไขผลกระทบสิ่งแวดล้อม	รายละเอียดการปฏิบัติจริง	ปัญหาและแนวทางแก้ไข	อ้างอิง
<p>3. คุณค่าการใช้ประโยชน์ของมนุษย์</p> <p>3.1 การใช้น้ำ</p>	<p>- จัดให้มีน้ำสำรองเก็บไว้ในถังเก็บน้ำใต้ดิน และถังเก็บน้ำชั้นดาดฟ้า โดยสำรองน้ำใช้ได้นานประมาณ 3.2 วัน</p>	<p>- โครงการจัดให้มีน้ำสำรองเก็บไว้ในถังเก็บน้ำใต้ดิน และถังเก็บน้ำชั้นดาดฟ้า โดยสำรองน้ำใช้ได้นานประมาณ 3.2 วัน (รูปที่ 2.17)</p>	<p>- ไม่พบปัญหา</p>

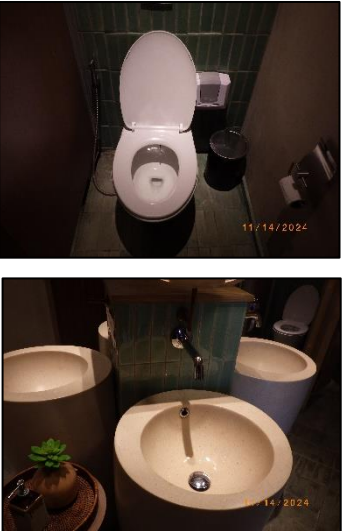
<p>รูปที่ 2.18 สุขภัณฑ์ประหยัดน้ำ</p>

ผลกระทบสิ่งแวดล้อม	มาตรการป้องกันและแก้ไขผลกระทบสิ่งแวดล้อม	รายละเอียดการปฏิบัติจริง	ปัญหาและแนวทางแก้ไข	อ้างอิง
<p>3. คุณค่าการใช้ประโยชน์ของมนุษย์ (ต่อ)</p> <p>3.1 การใช้น้ำ (ต่อ)</p>	<p>- ออกแบบโดยเลือกใช้สุขภัณฑ์ที่ประหยัดน้ำหรืออุปกรณ์ที่มีประสิทธิภาพสูงทั้งก๊อกประหยัดน้ำ ชักโครก และหัวฉีดประหยัดน้ำ</p>	<p>- โครงการเลือกใช้สุขภัณฑ์ที่ประหยัดน้ำ หรืออุปกรณ์ที่มีประสิทธิภาพสูงทั้งก๊อกประหยัดน้ำ ชักโครก และหัวฉีดประหยัดน้ำ (รูปที่ 2.18)</p>	<p>- ไม่พบปัญหา</p>

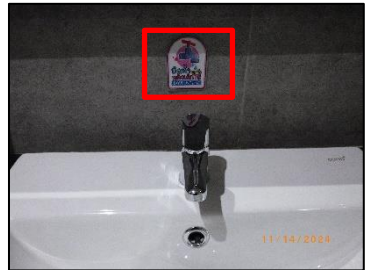
ผลกระทบสิ่งแวดล้อม	มาตรการป้องกันและแก้ไขผลกระทบสิ่งแวดล้อม	รายละเอียดการปฏิบัติจริง	ปัญหาและแนวทางแก้ไข	อ้างอิง
3. คุณค่าการใช้ประโยชน์ ของมนุษย์ (ต่อ) 3.1 การใช้น้ำ (ต่อ)	- ติดป้ายรณรงค์การประหยัดน้ำภายในพื้นที่โครงการ	- โครงการมีการติดป้ายรณรงค์การประหยัดน้ำภายในพื้นที่โครงการ (รูปที่ 2.19)	- ไม่พบปัญหา

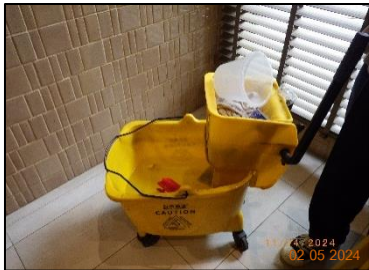
รูปที่ 2.20 ภาชนะรองน้ำและซักล้างอุปกรณ์

รูปที่ 2.19 ป้ายรณรงค์ประหยัดน้ำ
	- กำหนดให้พนักงานใช้ภาชนะรองน้ำและซักล้างอุปกรณ์ในภาชนะก่อนที่จะนำไปเช็ดดู ซึ่งจะใช้น้ำน้อยกว่าการใช้สายยางฉีดล้างทำความสะอาดโดยตรง	- โครงการกำหนดให้พนักงานใช้ภาชนะรองน้ำและซักล้างอุปกรณ์ในภาชนะก่อนที่จะนำไปเช็ดดู ซึ่งจะใช้น้ำน้อยกว่าการใช้สายยางฉีดล้างทำความสะอาดโดยตรง (รูปที่ 2.20)	- ไม่พบปัญหา

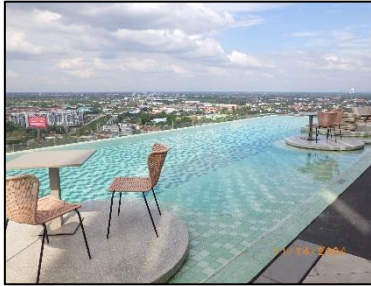
ผลกระทบสิ่งแวดล้อม	มาตรการป้องกันและแก้ไขผลกระทบสิ่งแวดล้อม	รายละเอียดการปฏิบัติจริง	ปัญหาและแนวทางแก้ไข	อ้างอิง
3. คุณค่าการใช้ประโยชน์ ของมนุษย์ (ต่อ) 3.2 สระว่ายน้ำ	มาตรการด้านโครงสร้าง <ul style="list-style-type: none"> - โครงสร้างของสระว่ายน้ำต้องเป็นคอนกรีตเสริมเหล็กมีความมั่นคง แข็งแรง น้ำซึมไม่ได้ ผนังเรียบ อยู่ในสภาพดีและทำความสะอาดง่าย 	<ul style="list-style-type: none"> - โครงการจัดให้มีสระว่ายน้ำตามที่มาตรการกำหนด โดยโครงสร้างของสระว่ายน้ำเป็นแบบคอนกรีตเสริมเหล็กมีความมั่นคง แข็งแรง น้ำซึมไม่ได้ ผนังเรียบ อยู่ในสภาพดีและทำความสะอาดง่าย (รูปที่ 2.21) 	<ul style="list-style-type: none"> - ไม่พบปัญหา

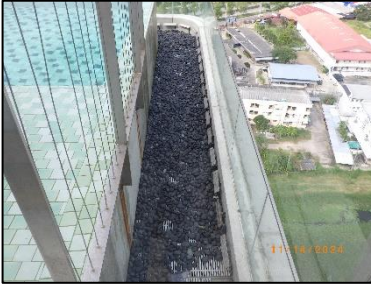
<p>รูปที่ 2.22 รางระบายน้ำล้นมีฝาปิดรอบสระว่ายน้ำ</p>

<p>รูปที่ 2.21 สระว่ายน้ำ</p>
	<ul style="list-style-type: none"> - จัดให้มีรางระบายน้ำล้นมีฝาปิดรอบสระว่ายน้ำ ความกว้าง 30-40 เซนติเมตร ไม่เป็นสนิม แข็งแรง ทำความสะอาดง่ายอยู่ในสภาพดี และไม่มีน้ำล้นออกจากราง 	<ul style="list-style-type: none"> - โครงการจัดให้มีรางระบายน้ำล้นมีฝาปิดรอบสระว่ายน้ำ ความกว้าง 30-40 เซนติเมตร ไม่เป็นสนิม แข็งแรง ทำความสะอาดง่าย อยู่ในสภาพดี และไม่มีน้ำล้นออกจากราง (รูปที่ 2.22) 	<ul style="list-style-type: none"> - ไม่พบปัญหา

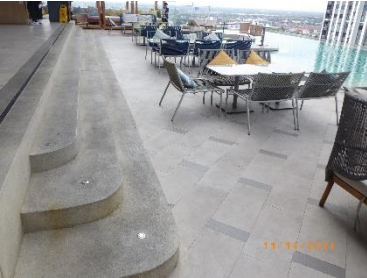
ผลกระทบสิ่งแวดล้อม	มาตรการป้องกันและแก้ไขผลกระทบสิ่งแวดล้อม	รายละเอียดการปฏิบัติจริง	ปัญหาและแนวทางแก้ไข	อ้างอิง
3. คุณค่าการใช้ประโยชน์ ของมนุษย์ (ต่อ) 3.2 สระว่ายน้ำ (ต่อ)	มาตรการด้านโครงสร้าง - จัดให้มีที่ว่างสำหรับใช้เป็นทางเดินรอบสระว่ายน้ำ มีความกว้างไม่น้อยกว่า 1.20 เมตร ไม่ลื่น ไม่มีน้ำขัง และทำความสะอาดง่าย	- โครงการจัดให้มีที่ว่างสำหรับเป็นทางเดินรอบสระว่ายน้ำ มีความกว้าง ไม่น้อยกว่า 1.20 เมตร ไม่ลื่น ไม่มีน้ำขัง และทำความสะอาดง่าย (รูปที่ 2.23)	- ไม่พบปัญหา

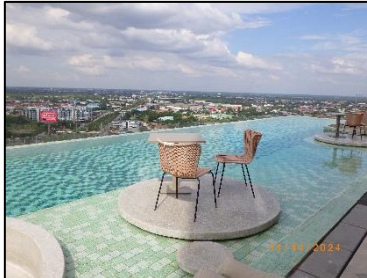
<p>รูปที่ 2.24 พื้นสระว่ายน้ำ</p>

<p>รูปที่ 2.23 ทางเดินรอบสระว่ายน้ำ ความกว้าง ไม่น้อยกว่า 1.20 เมตร</p>
	- พื้นสระว่ายน้ำต้องทำด้วยวัสดุแข็งแรง เรียบ ไม่ดูดซึมน้ำ ทำความสะอาดง่าย ไม่ลื่น อยู่ในสภาพดี	- สำหรับพื้นสระว่ายน้ำ โครงการทำด้วยวัสดุแข็งแรง เรียบ ไม่ดูดซึมน้ำ ทำความสะอาดง่าย ไม่ลื่น และอยู่ในสภาพดี (รูปที่ 2.24)	- ไม่พบปัญหา

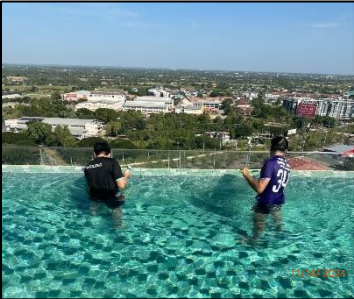
ผลกระทบสิ่งแวดล้อม	มาตรการป้องกันและแก้ไขผลกระทบสิ่งแวดล้อม	รายละเอียดการปฏิบัติจริง	ปัญหาและแนวทางแก้ไข	อ้างอิง
3. คุณค่าการใช้ประโยชน์ ของมนุษย์ (ต่อ) 3.2 สระว่ายน้ำ (ต่อ)	มาตรการด้านความปลอดภัยและอุบัติเหตุ การจมน้ำ - จัดให้มีการรักษาความสะอาดบริเวณโดยรอบ สระว่ายน้ำอย่างสม่ำเสมอ	- โครงการมีการทำความสะอาดบริเวณ โดยรอบสระว่ายน้ำวันละ 1 ครั้ง / หลังจากปิดบริการของสระว่ายน้ำ หรือ ตามความเหมาะสม (รูปที่ 2.26)	- ไม่พบปัญหา

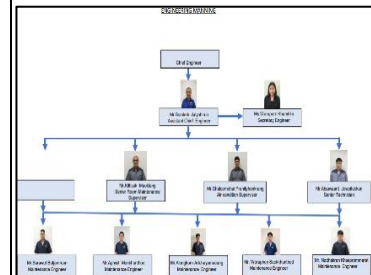
ผลกระทบสิ่งแวดล้อม	มาตรการป้องกันและแก้ไขผลกระทบสิ่งแวดล้อม	รายละเอียดการปฏิบัติจริง	ปัญหาและแนวทางแก้ไข	อ้างอิง
3. คุณค่าการใช้ประโยชน์ ของมนุษย์ (ต่อ) 3.2 สระว่ายน้ำ (ต่อ)	- จัดให้มีผู้มีความรู้ความสามารถดูแลปรับปรุง คุณภาพน้ำในสระว่ายน้ำให้อยู่ในเกณฑ์ มาตรฐาน	- โครงการจัดให้มีแผนกช่างที่มีความรู้ ความสามารถในการดูแลปรับปรุงคุณภาพ น้ำในสระว่ายน้ำให้อยู่ในเกณฑ์มาตรฐาน โดยมีการตรวจวัดปริมาณคลอรีนทุกวัน วันละ 2 ครั้ง (ก่อนเปิดบริการ และหลังปิด บริการ) (รูปที่ 2.14)	- ไม่พบปัญหา

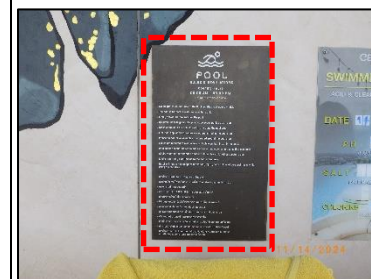
รูปที่ 2.31 ข้อปฏิบัติสำหรับ ผู้ให้บริการสระว่ายน้ำ

รูปที่ 2.14 แผนกช่าง
	- ดูแลมิให้มีการนำสัตว์ทุกชนิดเข้าไปในบริเวณ สระว่ายน้ำ	- โครงการมีการติดป้ายห้ามนำสัตว์ทุกชนิด เข้าไปในบริเวณสระว่ายน้ำโดยเด็ดขาด ตามข้อปฏิบัติสำหรับผู้ใช้บริการสระว่ายน้ำ ของโครงการ (รูปที่ 2.31)	- ไม่พบปัญหา

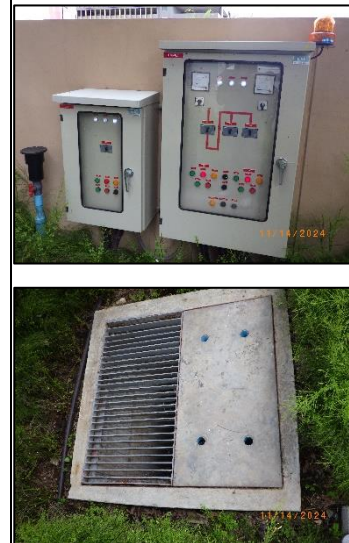
<p>รูปที่ 2.12 ระบบบำบัดน้ำเสีย</p>

ผลกระทบสิ่งแวดล้อม	มาตรการป้องกันและแก้ไขผลกระทบสิ่งแวดล้อม	รายละเอียดการปฏิบัติจริง	ปัญหาและแนวทางแก้ไข	อ้างอิง
<p>3. คุณค่าการใช้ประโยชน์ของมนุษย์ (ต่อ)</p> <p>3.3 การบำบัดน้ำเสีย</p>	<p>- จัดให้มีระบบบำบัดน้ำเสียชนิดเติมอากาศแบบตะกอนเร่ง (Activated Sludge) จำนวน 1 ชุด ออกแบบรองรับน้ำเสียได้ปริมาณ 300 ลูกบาศก์เมตร/วัน เพื่อบำบัดน้ำเสียให้ได้คุณภาพตามมาตรฐานน้ำทิ้งจากอาคารประเภท ก โดยมีค่า BOD ในน้ำทิ้งไม่เกิน 20 มิลลิกรัม /ลิตร ก่อนระบายผ่านถนนส่วนบุคคล (ที่โครงการได้รับภาระจ่ายอม) และไหลลงสู่คลองส่งน้ำสายใหญ่ฝั่งซ้ายประตูละบายน้ำคนชุมต่อไป</p>	<p>- โครงการจัดให้มีระบบบำบัดน้ำเสียชนิดเติมอากาศแบบตะกอนเร่ง (Activated Sludge) ได้ปริมาณ 300 ลูกบาศก์เมตร/วัน ปัจจุบันมีปริมาณน้ำเสียน้อยมาก ระบบบำบัดยังสามารถรองรับปริมาณน้ำเสียที่เกิดขึ้นได้ โดยในช่วงเดือน ก.ค.-ธ.ค 67 ระบบบำบัดน้ำเสียมีประสิทธิภาพอยู่ในช่วง ร้อยละ 92.92-98.80 ค่า BOD₅ ในน้ำทิ้งหลังผ่านการบำบัดมีค่าเท่ากับ 6.5-8.8 มิลลิกรัม/ลิตร ซึ่งระบบบำบัดสามารถบำบัดน้ำเสียให้ได้คุณภาพตามมาตรฐานน้ำทิ้งก่อนระบายผ่านถนนส่วนบุคคล (ที่โครงการได้รับภาระจ่ายอม) และไหลลงสู่คลองส่งน้ำสายใหญ่ฝั่งซ้ายประตูละบายน้ำคนชุมต่อไป(รูปที่ 2.12)</p>	<p>- ไม่พบปัญหา</p>

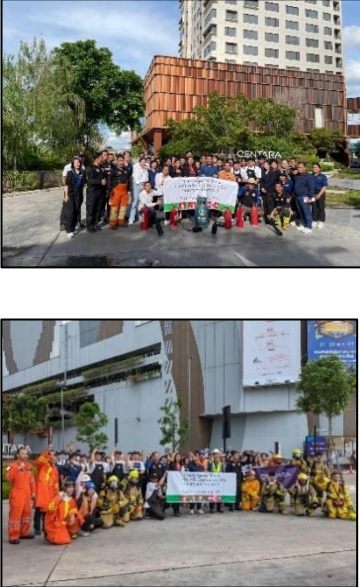
<p>รูปที่ 2.52 ซ้อมแผนอพยพหนีไฟประจำปี 2567</p>

ผลกระทบสิ่งแวดล้อม	มาตรการป้องกันและแก้ไขผลกระทบสิ่งแวดล้อม	รายละเอียดการปฏิบัติจริง	ปัญหาและแนวทางแก้ไข	อ้างอิง
<p>3. คุณค่าการใช้ประโยชน์ของมนุษย์ (ต่อ)</p> <p>3.8 การป้องกันอัคคีภัย (ต่อ)</p>	<p>- จัดให้มีการซักซ้อมการอพยพหนีไฟเป็นประจำอย่างน้อย ปีละ 1 ครั้ง โดยติดต่อประสานกับเจ้าหน้าที่ของสถานีดับเพลิงเทศบาลนครนครราชสีมาให้มาจัดอบรมและซักซ้อมแผนอพยพหนีไฟให้กับโครงการ</p>	<p>- โครงการมีแผนการซักซ้อมการอพยพหนีไฟเป็นประจำอย่างน้อย ปีละ 1 ครั้ง โดยติดต่อประสานกับเจ้าหน้าที่ของสถานีดับเพลิงเทศบาลนครนครราชสีมาให้มาจัดอบรมและซักซ้อมแผนอพยพหนีไฟให้กับโครงการ ประจำปี 2567 โครงการได้จัดให้มีการฝึกอบรมดับเพลิงขั้นพื้นฐานและซักซ้อม การอพยพหนีไฟร่วมกับห้างสรรพสินค้า เซ็นทรัล พลาซ่า โคราช เมื่อวันที่ 24 พฤษภาคม 2567 (รูปที่ 2.52) (ภาคผนวกที่ 9)</p>	<p>- ไม่พบปัญหา</p>

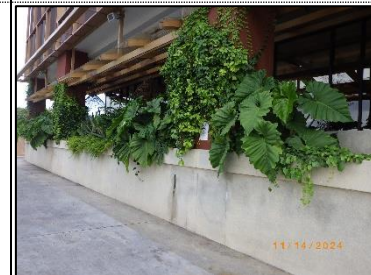
<p>รูปที่ 2.53 พื้นที่สีเขียว บริเวณชั้น 1</p>

- โครงการจัดให้มีพื้นที่สีเขียวบริเวณชั้นที่ 1 เพื่อช่วยลดความร้อนที่จะเข้ามาในอาคาร	- โครงการจัดให้มีพื้นที่สีเขียวบริเวณชั้น 1 เพื่อช่วยลดความร้อนที่จะเข้ามาในอาคาร (รูปที่ 2.53)	- ไม่พบปัญหา

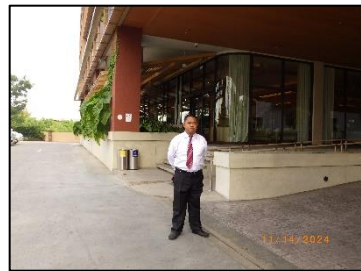
รูปที่ 2.55 เจ้าหน้าที่รักษาความปลอดภัย

- จัดให้มีเจ้าหน้าที่รักษาความปลอดภัย อำนาจความสะดวกด้านการจราจรให้กับผู้มาใช้บริการในการเดินทางเข้าและออกจากโครงการ โดยเน้นให้รถสามารถเข้าโครงการได้อย่างสะดวกและรวดเร็ว	- โครงการจัดให้มีเจ้าหน้าที่รักษาความปลอดภัย อำนาจความสะดวกด้านการจราจรให้กับผู้มาใช้บริการในการเดินทางเข้าและออกจากโครงการ โดยเน้นให้รถสามารถเข้าโครงการได้อย่างสะดวกและรวดเร็ว (รูปที่ 2.55)	- ไม่พบปัญหา

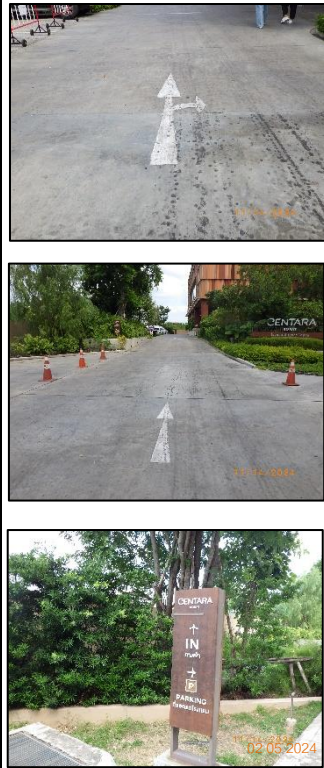
<p>รูปที่ 2.7 ป้ายและสัญลักษณ์จราจรภายในพื้นที่โครงการ</p>

ผลกระทบสิ่งแวดล้อม	มาตรการป้องกันและแก้ไขผลกระทบสิ่งแวดล้อม	รายละเอียดการปฏิบัติจริง	ปัญหาและแนวทางแก้ไข	อ้างอิง
<p>3. คุณค่าการใช้ประโยชน์ของมนุษย์ (ต่อ)</p> <p>3.10 การจราจร</p>	<p>- จัดให้มีป้ายสัญญาณจราจรให้ชัดเจนทั้งบนพื้นทาง (แสดงทิศทางการจราจร และการแบ่งช่องจราจร) และป้ายแนะนำการจัดการจราจรบริเวณโครงการ รวมทั้งให้มีการติดตั้งป้ายสัญญาณเตือนบริเวณจุดเสี่ยงอุบัติเหตุ เช่น บริเวณทางแยกหรือบริเวณหัวมุมต่าง ๆ เพื่อช่วยลดอุบัติเหตุในการเดินทางและไม่ก่อให้เกิด ความสับสนของผู้ขับขี่ ทำให้การเคลื่อนตัวของรถในโครงการและบริเวณทางเข้า-ออกโครงการสามารถทำได้เป็นอย่างดีและปลอดภัย</p>	<p>- โครงการจัดให้มีป้ายสัญญาณจราจรชัดเจนบนพื้นทาง ตามที่มาตรการฯ กำหนด เพื่อช่วยลดอุบัติเหตุในการเดินทางและไม่ก่อให้เกิดความสับสนของผู้ขับขี่ ทำให้การเคลื่อนตัวของรถในโครงการและบริเวณทางเข้า-ออกโครงการสามารถทำได้เป็นอย่างดีและปลอดภัย (รูปที่ 2.7)</p>	<p>- ไม่พบปัญหา</p>

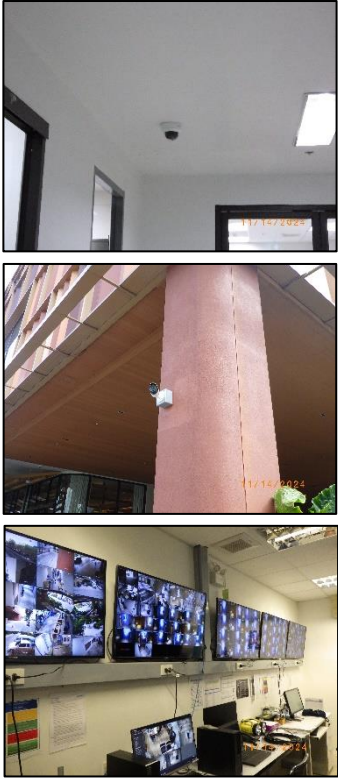
<p>รูปที่ 2.57 CCTV บริเวณภายในและภายนอกโครงการ และบริเวณที่จอดรถยนต์</p>

ผลกระทบสิ่งแวดล้อม	มาตรการป้องกันและแก้ไขผลกระทบสิ่งแวดล้อม	รายละเอียดการปฏิบัติจริง	ปัญหาและแนวทางแก้ไข	อ้างอิง
3. คุณค่าการใช้ประโยชน์ของมนุษย์ (ต่อ) 3.10 การจราจร	- ติดตั้งกล้องโทรทัศน์วงจรปิด (CCTV) บริเวณภายในและภายนอกโครงการ พร้อมจัดตั้งศูนย์ควบคุมระบบจราจรภายในที่จอดรถยนต์ด้วยกล้องโทรทัศน์วงจรปิด (CCTV) เพื่อควบคุมแก้ไขปัญหาจราจรภายในและภายนอกโครงการ	- โครงการได้ติดตั้งกล้องโทรทัศน์วงจรปิด (CCTV) บริเวณภายในและภายนอกโครงการ พร้อมจัดตั้งศูนย์ควบคุมระบบจราจรภายในที่จอดรถยนต์ด้วยกล้องโทรทัศน์วงจรปิด (CCTV) เพื่อควบคุมแก้ไขปัญหาจราจรภายในและภายนอกโครงการ (รูปที่ 2.57)	- ไม่พบปัญหา

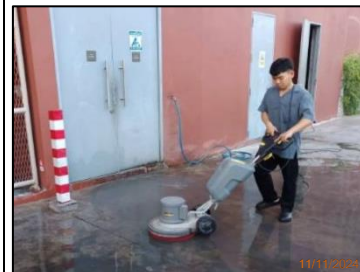
ผลกระทบสิ่งแวดล้อม	มาตรการป้องกันและแก้ไขผลกระทบสิ่งแวดล้อม	รายละเอียดการปฏิบัติจริง	ปัญหาและแนวทางแก้ไข	อ้างอิง
<p>4. คุณค่าคุณภาพชีวิต (ต่อ)</p> <p>4.3 สุขภาพ</p> <p>1) ด้านสุขภาพกาย</p> <p>- โรคระบบทางเดินหายใจ</p>	<p>- ชีดล้างทำความสะอาดถนนและทางวิ่งภายในโครงการอย่างสม่ำเสมอ</p>	<p>- โครงการจัดให้มีเจ้าหน้าที่คอยทำความสะอาดถนนภายในพื้นที่โครงการโดยชีดล้างถนนเป็นประจำอย่างสม่ำเสมอ (รูปที่ 2.4)</p>	<p>- ไม่พบปัญหา</p>

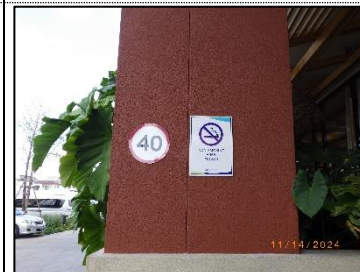
<p>รูปที่ 2.3 ป้ายจำกัดความเร็วรถไม่เกิน 40 กม./ชม.</p>

<p>รูปที่ 2.4 เจ้าหน้าที่ทำความสะอาดถนนภายในโครงการ</p>
	<p>- ควบคุมความเร็วของรถภายในโครงการ เช่น บ้าย จำกัดความเร็ว เพื่อไม่ให้เกิดการฟุ้งกระจายของฝุ่นบนผิวถนน</p>	<p>- โครงการมีการควบคุมความเร็วของรถภายในโครงการ โดยจัดให้มีป้ายจำกัดความเร็วของรถไม่เกิน 40 กม./ชม. เพื่อไม่ให้เกิดการฟุ้งกระจายของฝุ่นบนผิวถนน (รูปที่ 2.3)</p>	<p>- ไม่พบปัญหา</p>

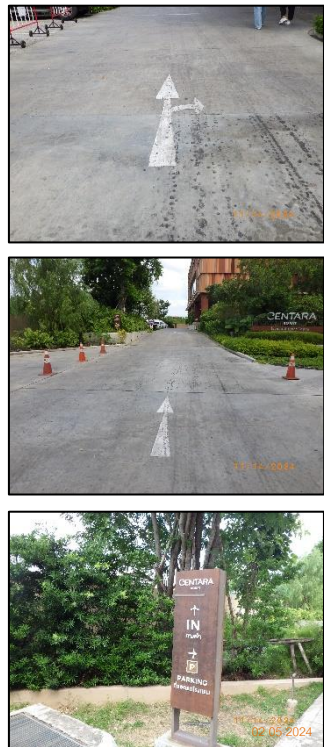
<p>รูปที่ 2.7 ป้ายและสัญลักษณ์จราจรภายในพื้นที่โครงการ</p>

ผลกระทบสิ่งแวดล้อม	มาตรการป้องกันและแก้ไขผลกระทบสิ่งแวดล้อม	รายละเอียดการปฏิบัติจริง	ปัญหาและ แนวทางแก้ไข	อ้างอิง
<p>4. คุณค่าคุณภาพชีวิต (ต่อ)</p> <p>4.3 สุขภาพ (ต่อ)</p> <p>1) ด้านสุขภาพกาย</p> <p>- โรคระบบทางเดินหายใจ</p>	<p>- จัดทำเครื่องหมายจราจรบนพื้นทางแบ่งช่องจราจร การเดินรถให้ชัดเจนรวมทั้งป้ายต่างๆ เพื่อให้การเคลื่อนตัวของรถในโครงการ และบริเวณทางเข้าออกโครงการสามารถทำได้อย่างดี รวดเร็ว ถูกต้อง และปลอดภัย</p>	<p>- โครงการจัดให้มีป้ายสัญญาณจราจรชัดเจนบนพื้นทาง ตามที่มาตรการฯ กำหนด เพื่อช่วยลดอุบัติเหตุในการเดินรถและไม่ก่อให้เกิดความสับสนของผู้ขับขี่ทำให้การเคลื่อนตัวของรถในโครงการและบริเวณทางเข้า-ออกโครงการสามารถทำได้อย่างดีและปลอดภัย (รูปที่ 2.7)</p>	<p>- ไม่พบปัญหา</p>

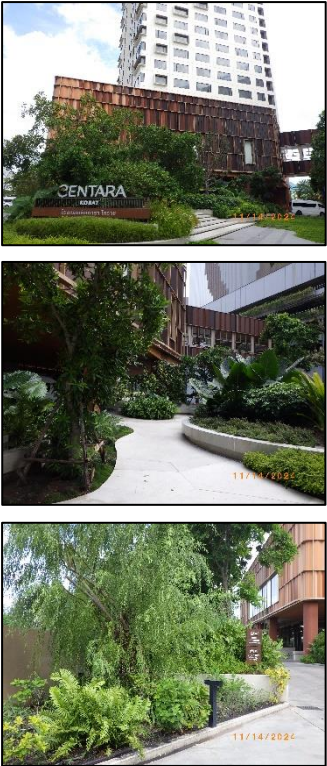
<p>รูปที่ 2.2 พื้นที่สีเขียวภายในโครงการ</p>

ผลกระทบสิ่งแวดล้อม	มาตรการป้องกันและแก้ไขผลกระทบสิ่งแวดล้อม	รายละเอียดการปฏิบัติจริง	ปัญหาและแนวทางแก้ไข	อ้างอิง
<p>4. คุณค่าคุณภาพชีวิต (ต่อ)</p> <p>4.3 สุขภาพ (ต่อ)</p> <p>1) ด้านสุขภาพกาย</p> <p>- โรคระบบทางเดินหายใจ</p>	<p>- จัดให้มีพื้นที่สีเขียวภายในโครงการ เพื่อช่วยในการลดการฟุ้งกระจายของฝุ่นละออง และช่วยลดระดับมลพิษที่เกิดจากยานพาหนะที่เข้า-ออกโครงการ</p>	<p>- โครงการจัดให้มีพื้นที่สีเขียวภายในโครงการ เพื่อช่วยในการลดการฟุ้งกระจายของฝุ่นละออง และช่วยลดระดับมลพิษที่เกิดจากยานพาหนะที่เข้า-ออกโครงการ (รูปที่ 2.2)</p>	<p>- ไม่พบปัญหา</p>

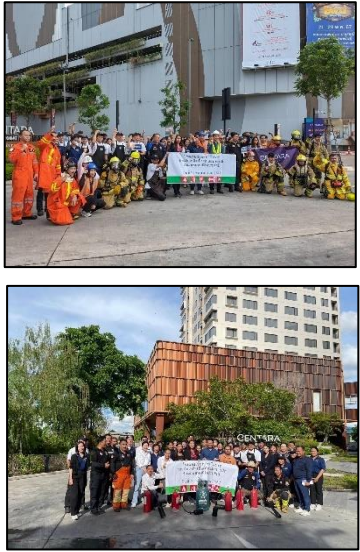
<p>รูปที่ 2.52 ซ้อมแผนอพยพหนีไฟ ประจำปี 2567</p>

ผลกระทบสิ่งแวดล้อม	มาตรการป้องกันและแก้ไขผลกระทบสิ่งแวดล้อม	รายละเอียดการปฏิบัติจริง	ปัญหาและแนวทางแก้ไข	อ้างอิง
<p>4. คุณค่าคุณภาพชีวิต (ต่อ)</p> <p>4.3 สุขภาพ (ต่อ)</p> <p>1) ด้านสุขภาพกาย</p> <p>- อุบัติเหตุ</p>	<p>- จัดอบรมและซ้อมการอพยพคนกรณีเพลิงไหม้ โดยติดต่อประสานกับสถานีดับเพลิงเทศบาลนครนครราชสีมา ให้มาจัดอบรมและซักซ้อมแผนอพยพหนีไฟให้กับโครงการปีละ 1 ครั้ง</p>	<p>- โครงการมีแผนการซักซ้อมการอพยพหนีไฟเป็นประจำอย่างน้อย ปีละ 1 ครั้ง โดยติดต่อประสานกับเจ้าหน้าที่ของสถานีดับเพลิงเทศบาลนครนครราชสีมาให้มาจัดอบรมและซักซ้อมแผนอพยพหนีไฟให้กับโครงการประจำปี 2567 โครงการได้จัดให้มีการฝึกอบรมดับเพลิงขั้นพื้นฐาน และซักซ้อมการอพยพหนีไฟร่วมกับห้างสรรพสินค้า เซ็นทรัลพลาซ่า โคราช เมื่อวันที่ 24 พฤษภาคม 2567 (รูปที่ 2.52) (ภาคผนวกที่ 9)</p>	<p>- ไม่พบปัญหา</p>
