**6.13 เอกสารสำรวจอาคารหรือสิ่งปลูกสร้างใกล้เคียงพื้นที่ก่อสร้าง
ก่อนดำเนินการก่อสร้าง**

รายงานการสำรวจ บ้านชมตะวัน

รายการเข้าสำรวจบ้านในโครงการ ชมตะวัน

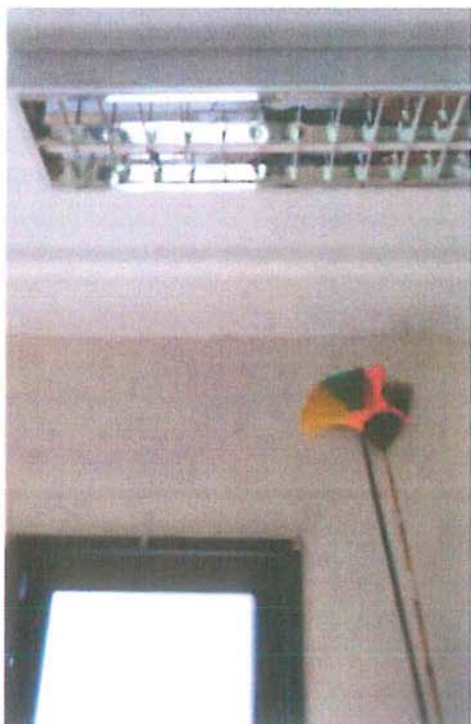
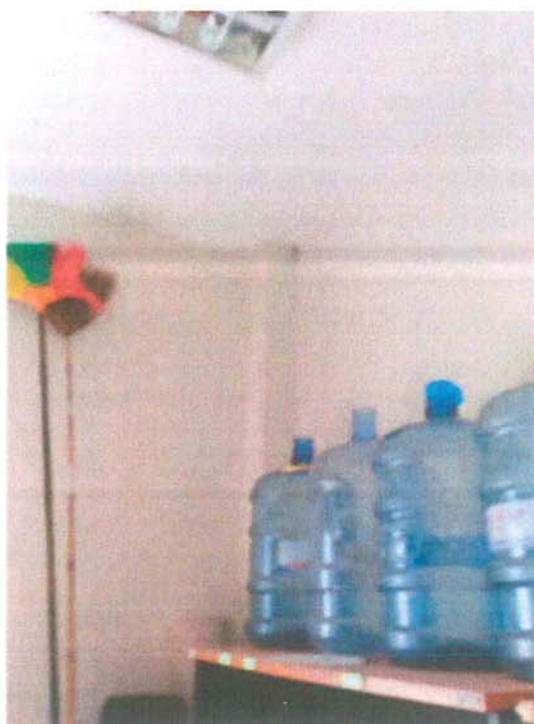
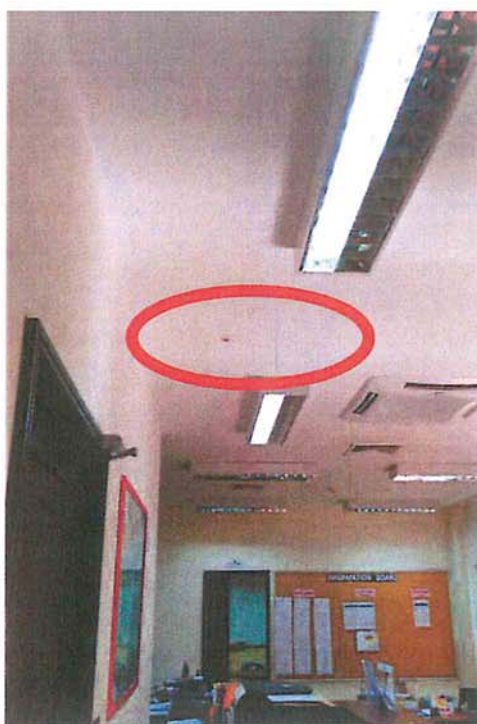
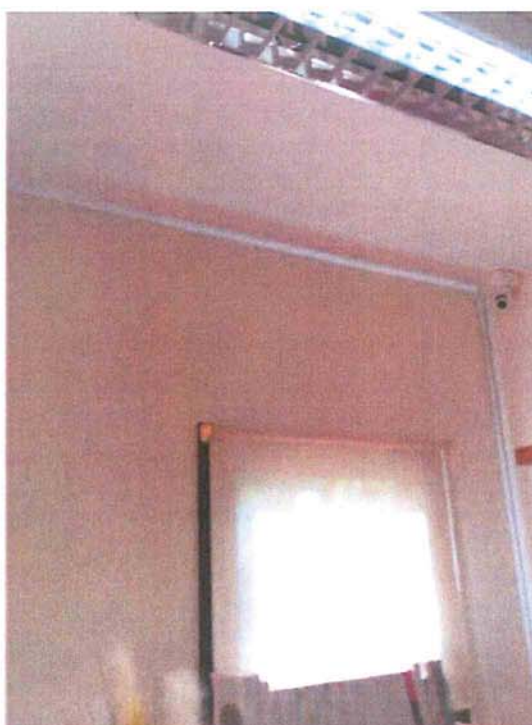
รูปภาพการสำรวจอาคารสำนักงาน ห้องเครื่อง
ส่วนใหญ่เกิดรอยร้าวและมีรอยร้าวจากด้านบน หลังคาห้องเครื่องซึ่งเป็นชั้นดาดฟ้า

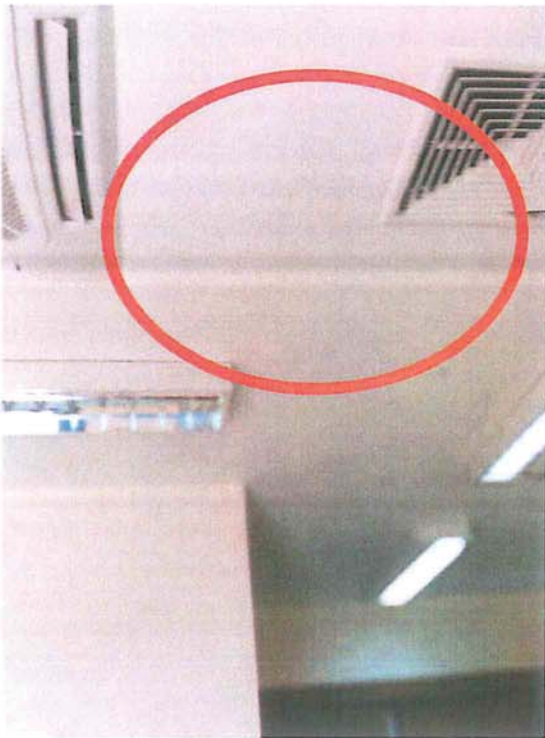
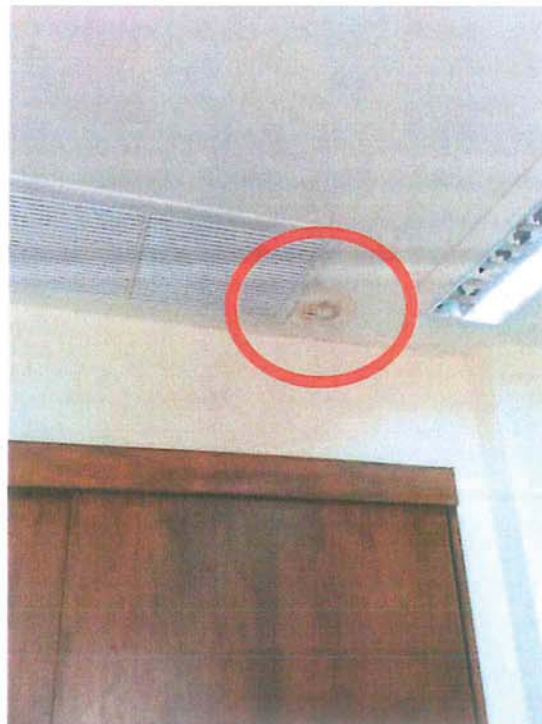
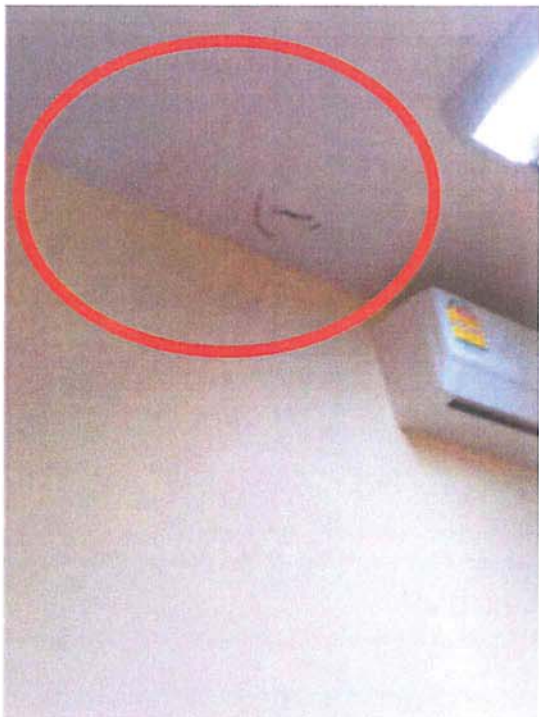
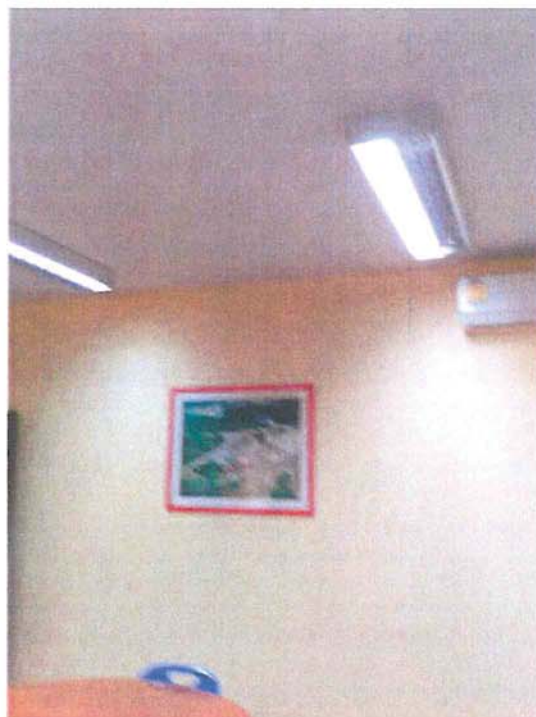
รูปภาพการสำรวจอาคารสำนักงาน ห้องเครื่อง
ส่วนใหญ่เกิดรอยร้าวและมีรอยร้าวจากด้านบน หลังคาห้องเครื่องซึ่งเป็นพื้นคอนกรีต

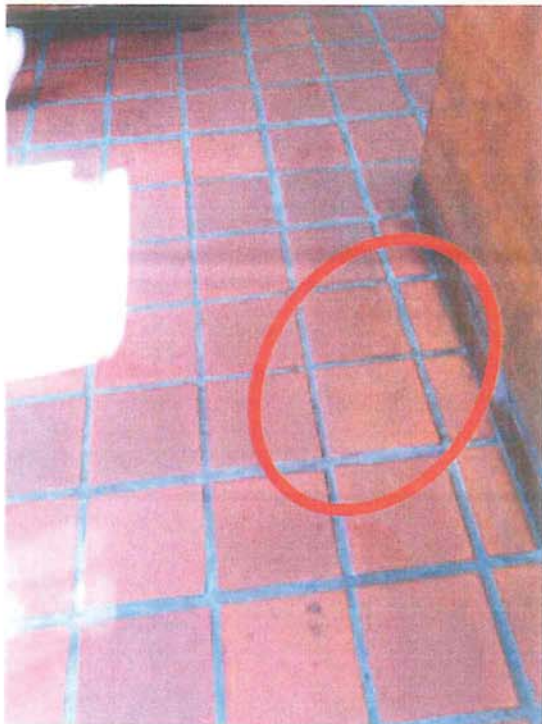
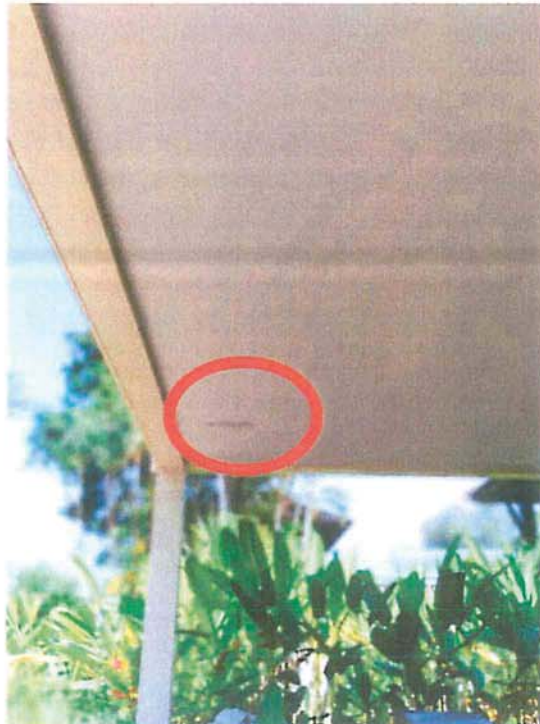
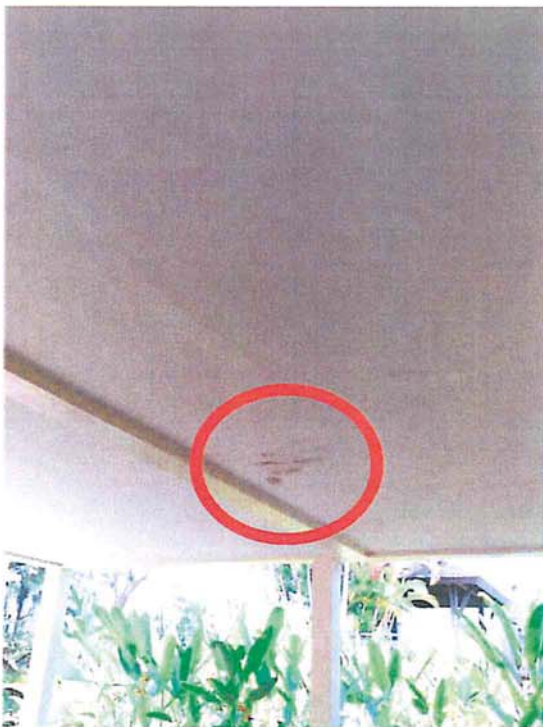
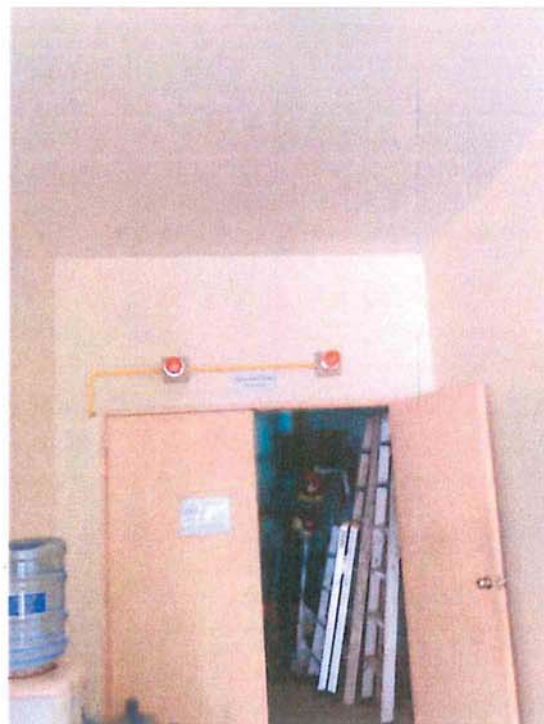
รูปภาพการสำรวจอาคารสำนักงาน ห้องเครื่อง
ส่วนใหญ่เกิดรอยร้าวและมีรอยร้าวจากด้านบน หลังคาห้องเครื่องซึ่งเป็นพื้นคอนกรีต

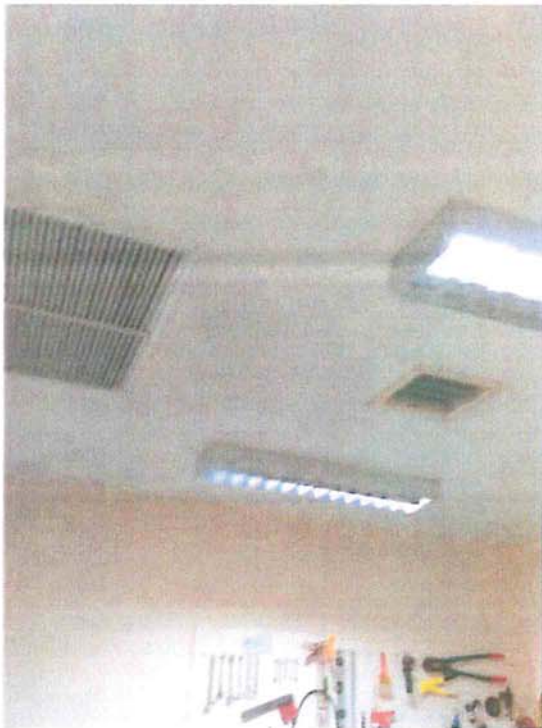
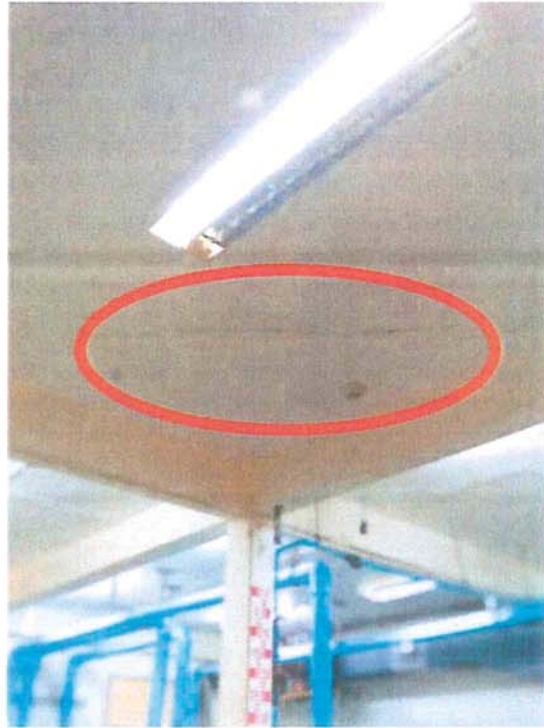
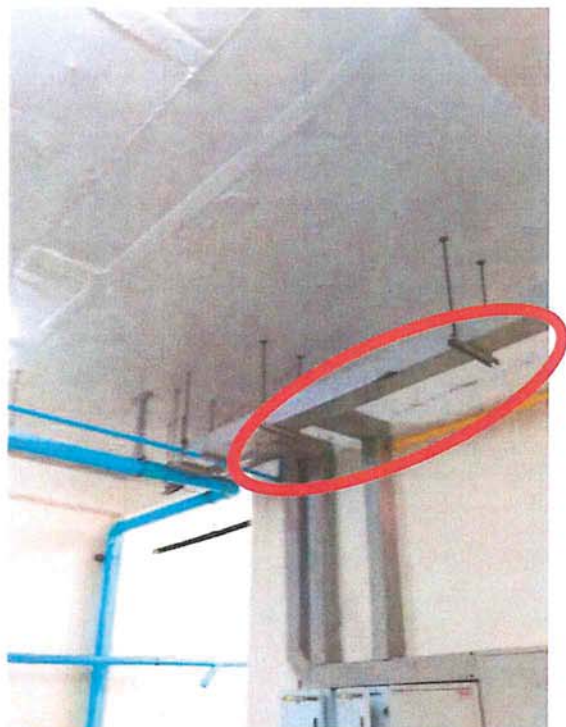
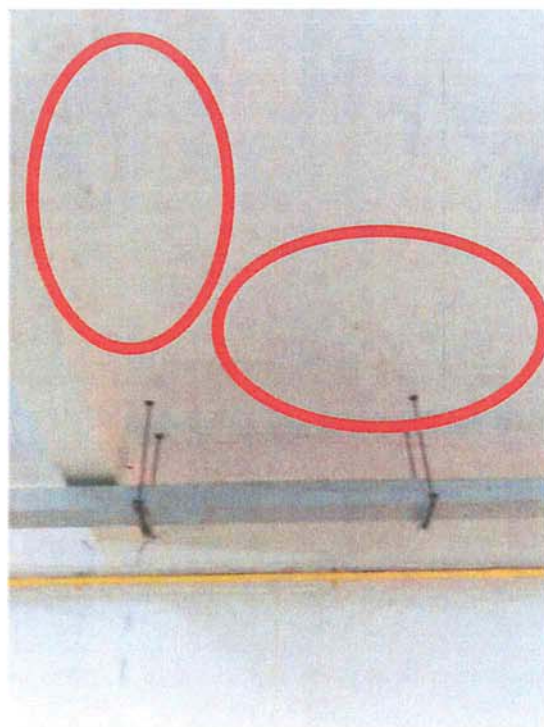
รูปภาพการสำรวจอาคารสำนักงาน ห้องเครื่อง
ส่วนใหญ่เกิดรอยร้าวและมีรอยร้าวจากด้านบน หลังคาห้องเครื่องซึ่งเป็นพื้นคอนกรีต

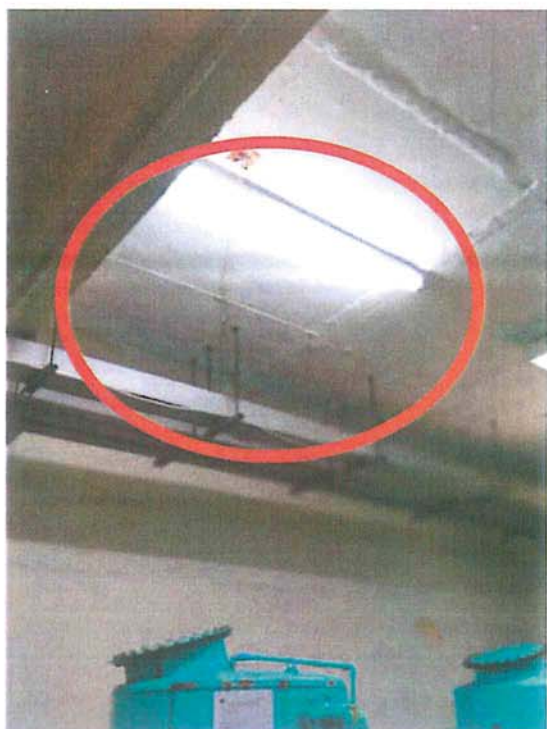
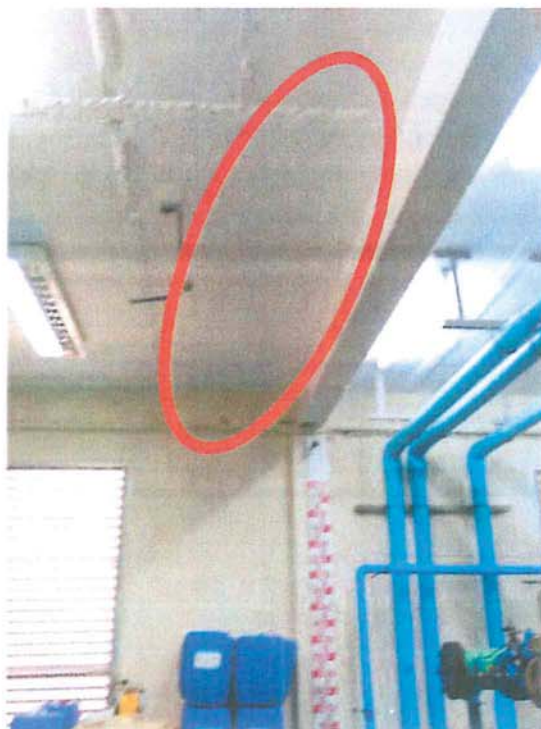
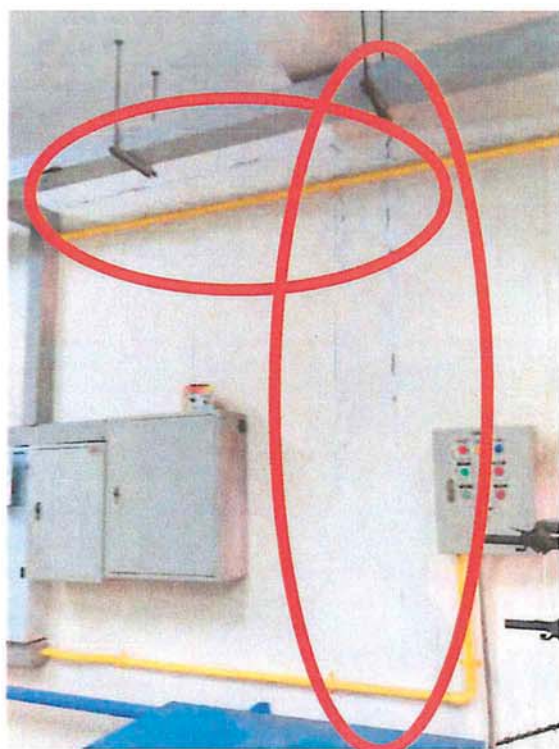
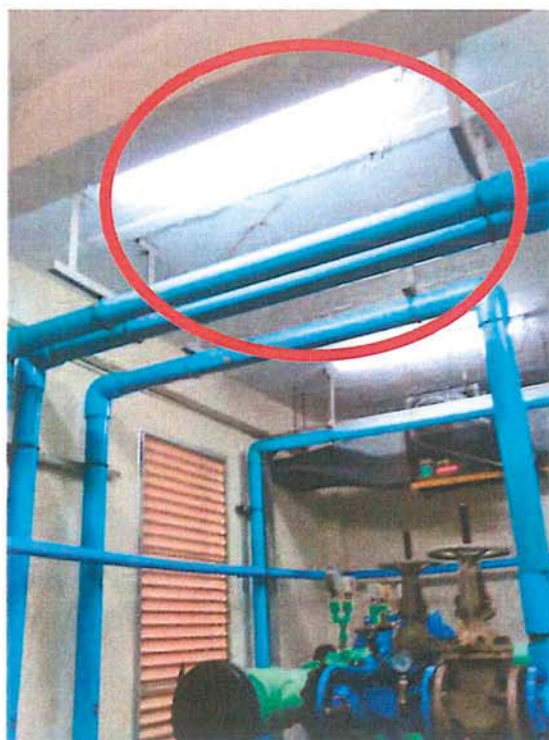
รูปภาพการสำรวจอาคารสำนักงาน ห้องเครื่อง
ส่วนใหญ่เกิดรอยร้าวและมีรอยร้าวจากด้านบน หลังคาห้องเครื่องซึ่งเป็นพื้นคอนกรีต

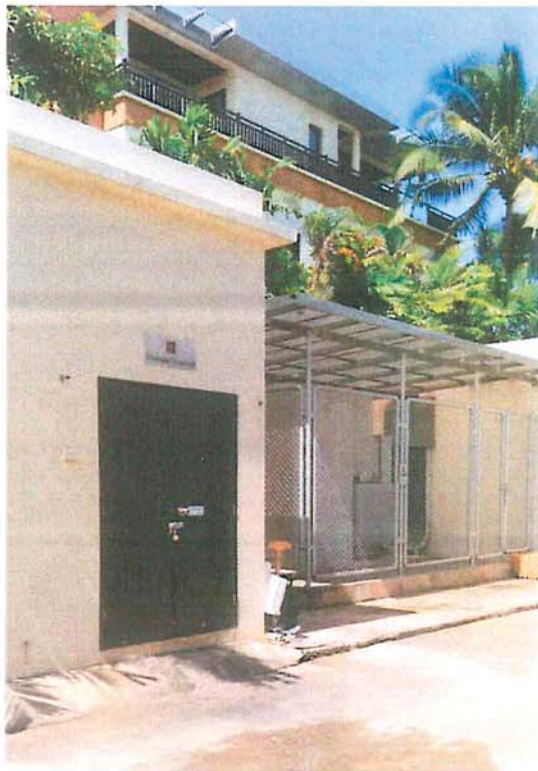
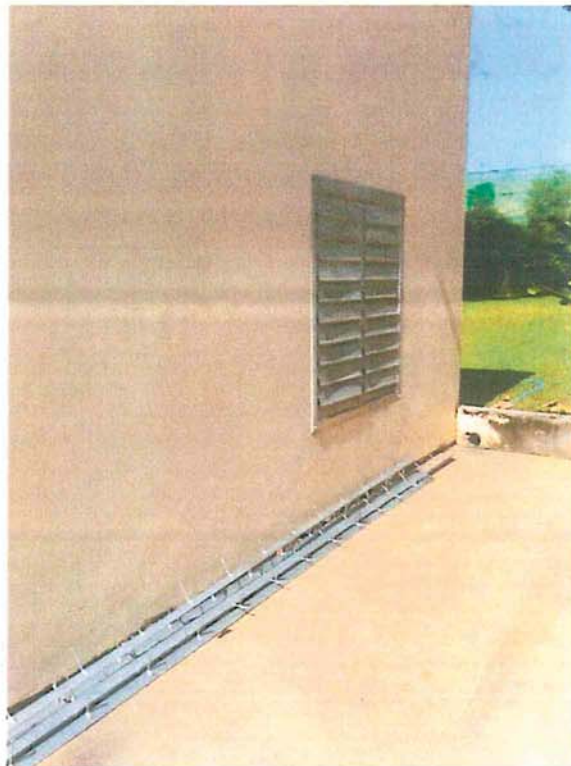
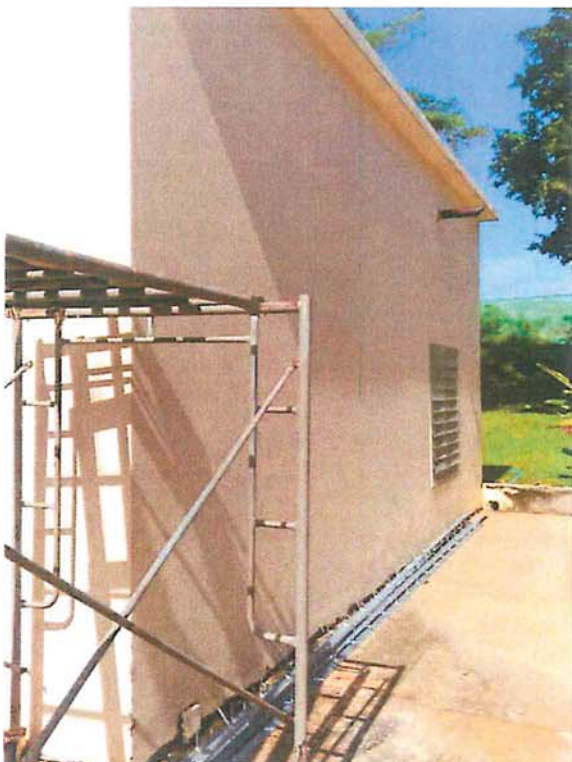
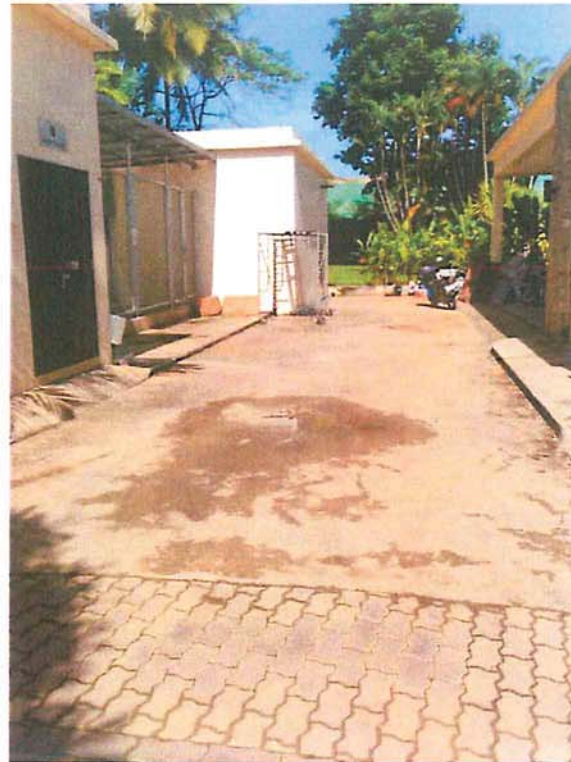
ที่ตั้งหม้อแปลงไฟฟ้า

บริเวณที่ตั้งหม้อแปลงไฟฟ้า มีรอยร้าวตามรูป พื้นทรุดตามสภาพใช้งาน ๙

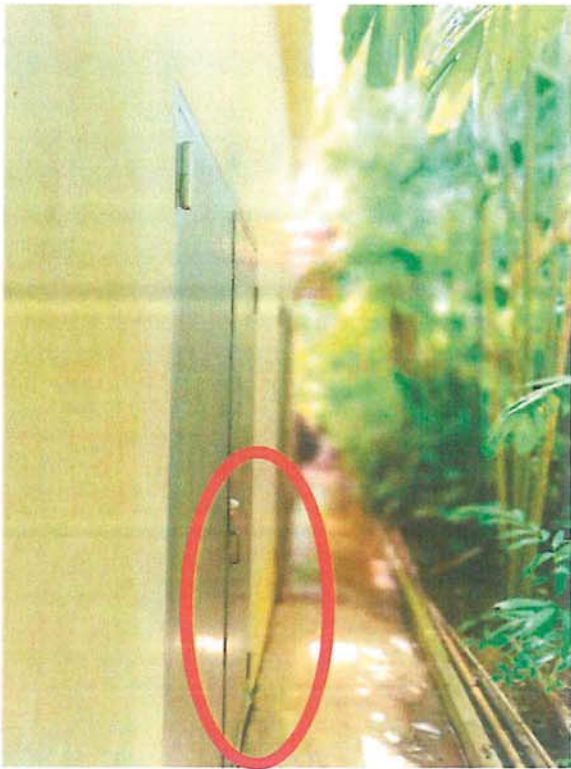
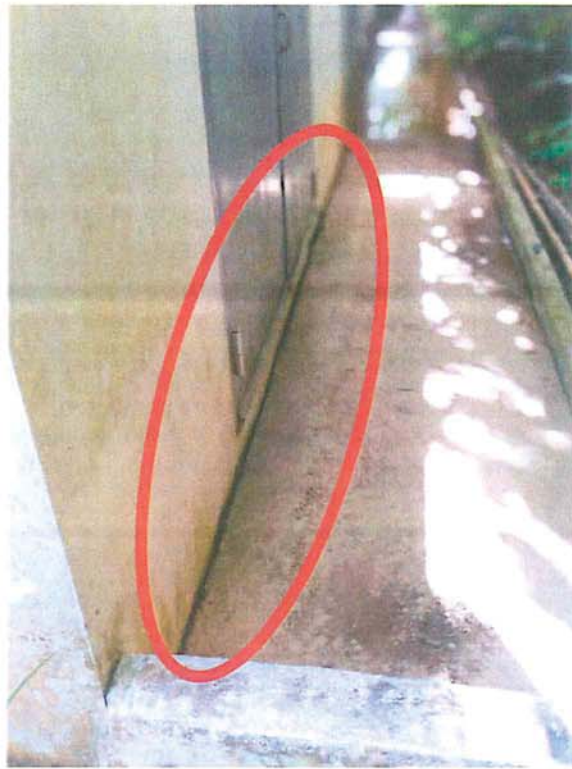
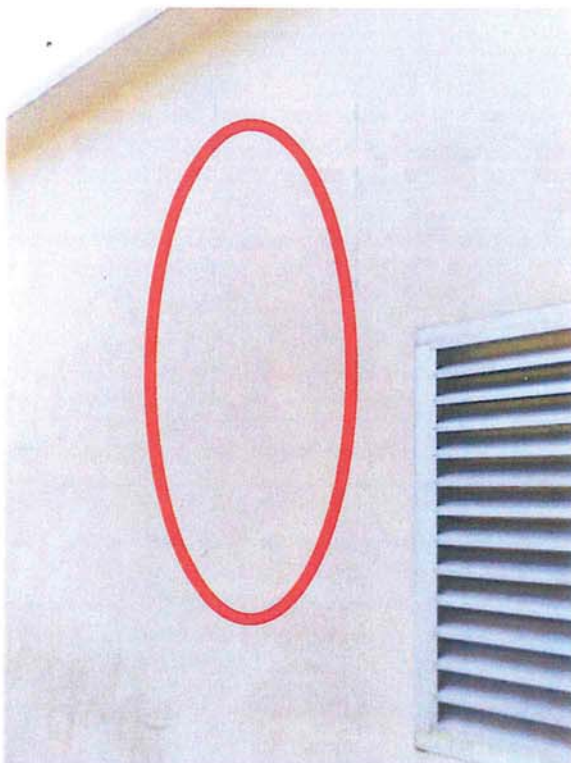
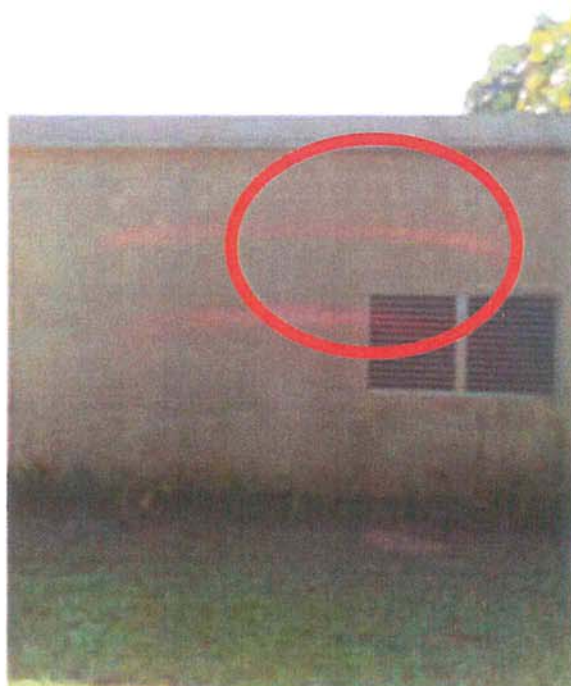
บริเวณที่ตั้งหม้อแปลงไฟฟ้า มีรอยร้าวตามรูป พื้นทรุดตามสภาพใช้งาน

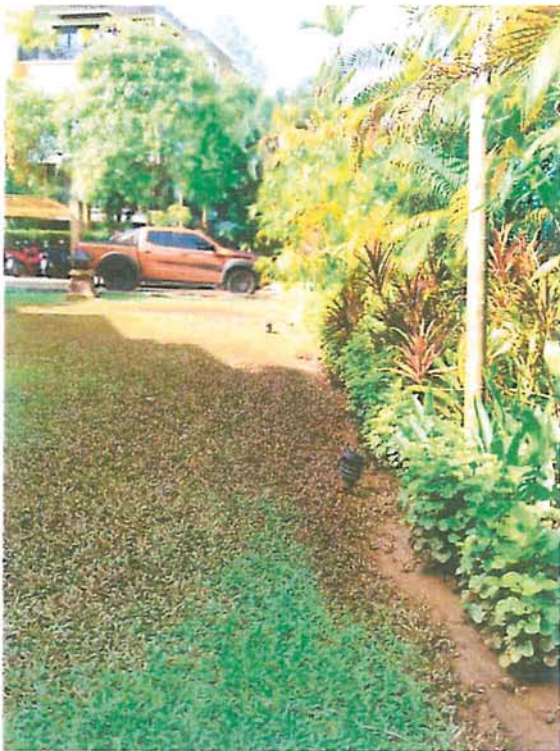
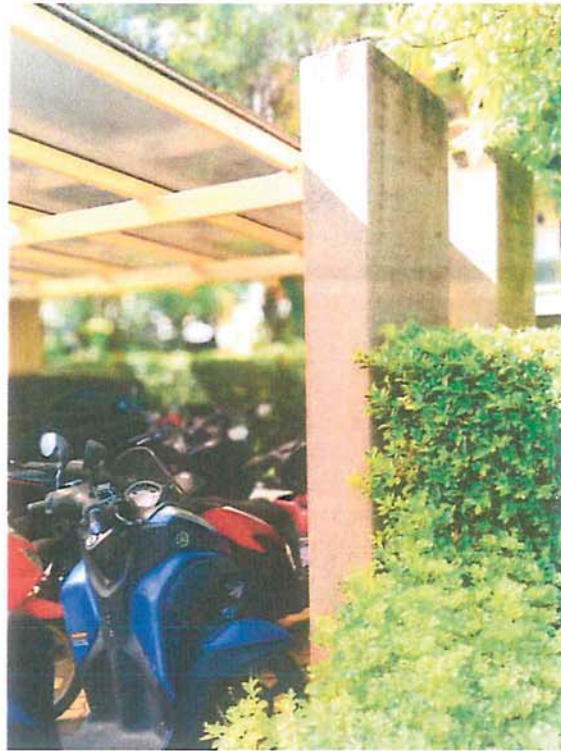
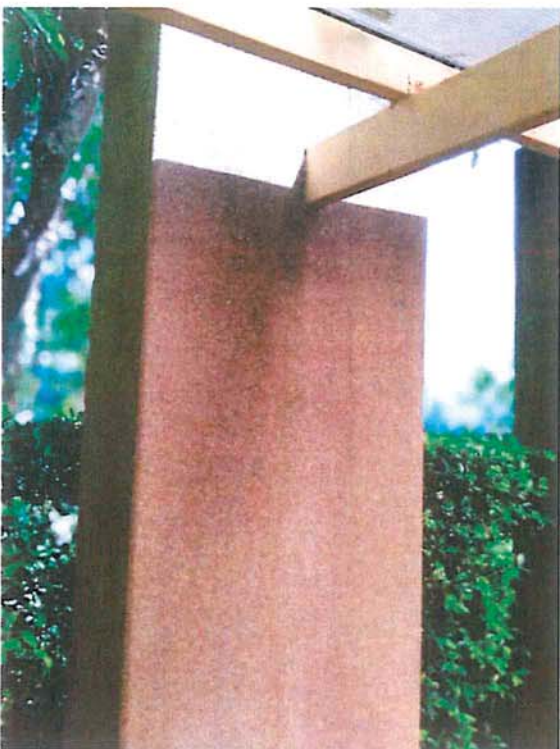
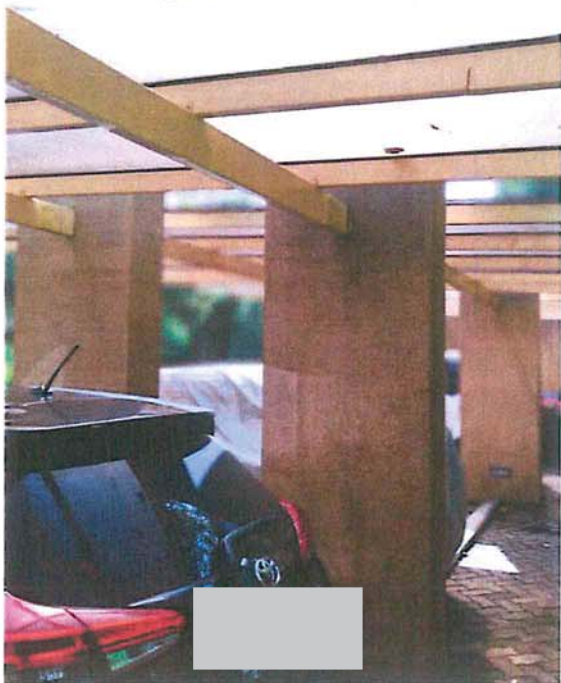
ที่จอดรถอาคาร 3-4

ที่จอดรถอาคาร 3 - 4 เป็นหลังคาโพลีคาร์บอเนตชำรุดจากการใช้งานตามรูป ผนึ่งทรายล้างไม่เรียบร้อย

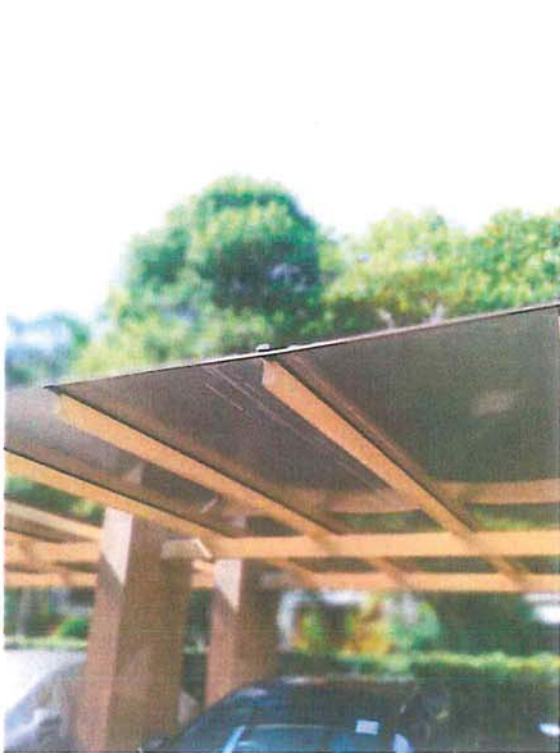
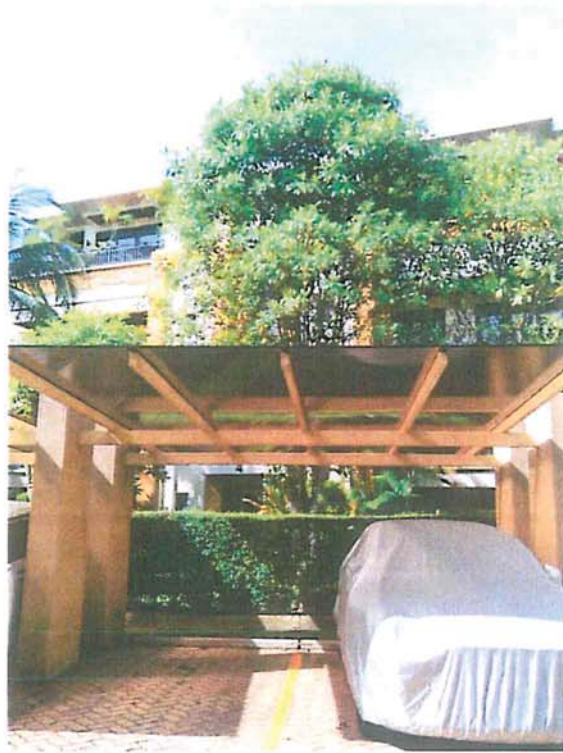
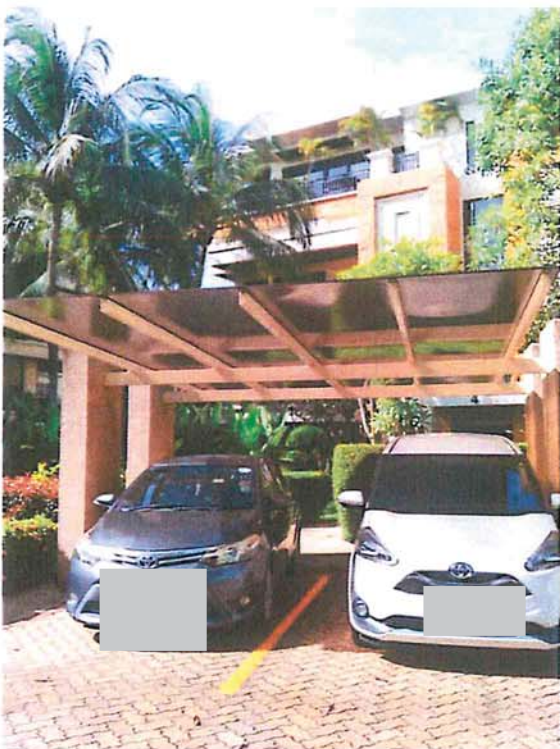
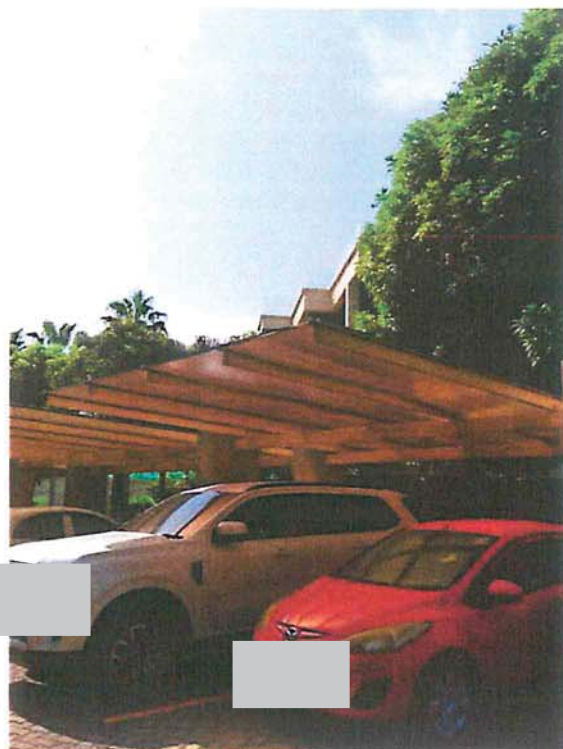
ที่จอดรถอาคาร 3 - 4 เป็นหลังคาโพลีคาร์บอเนตชำรุดจากการใช้งานตามรูป ผ่นังทรายล้างไม่รอยจ้าว

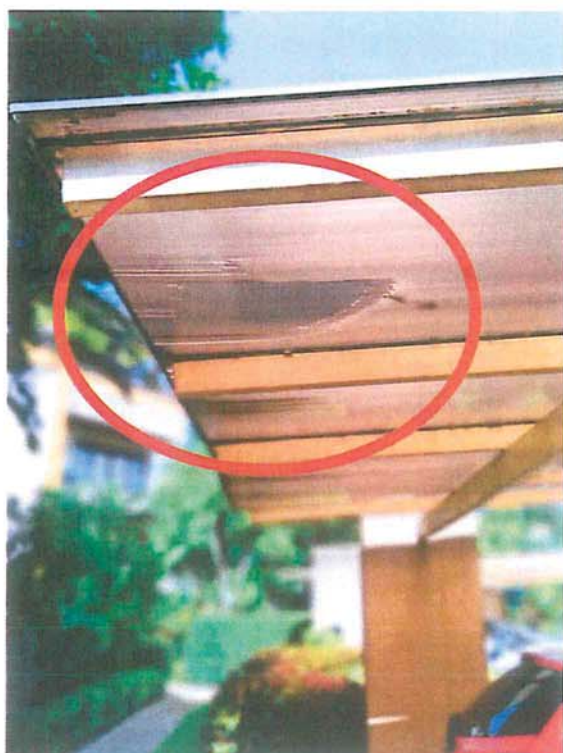
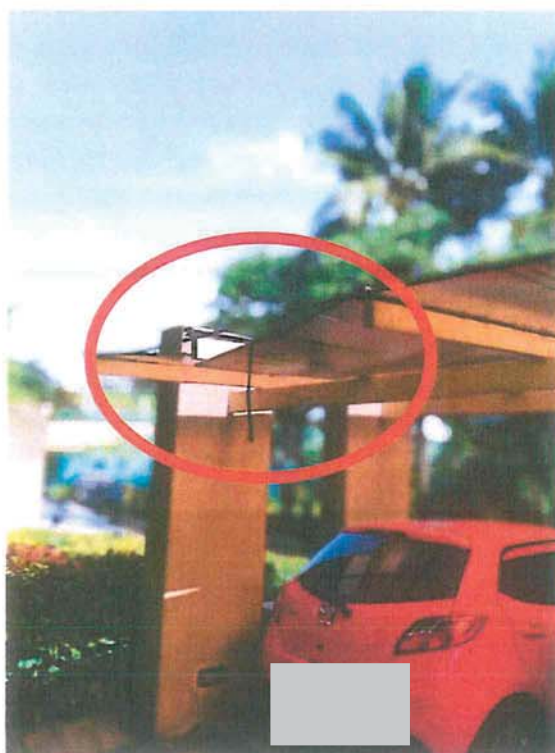
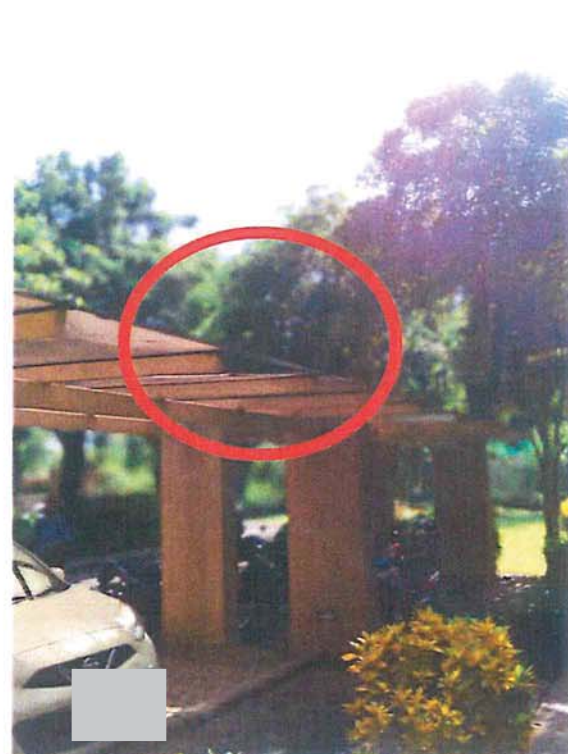
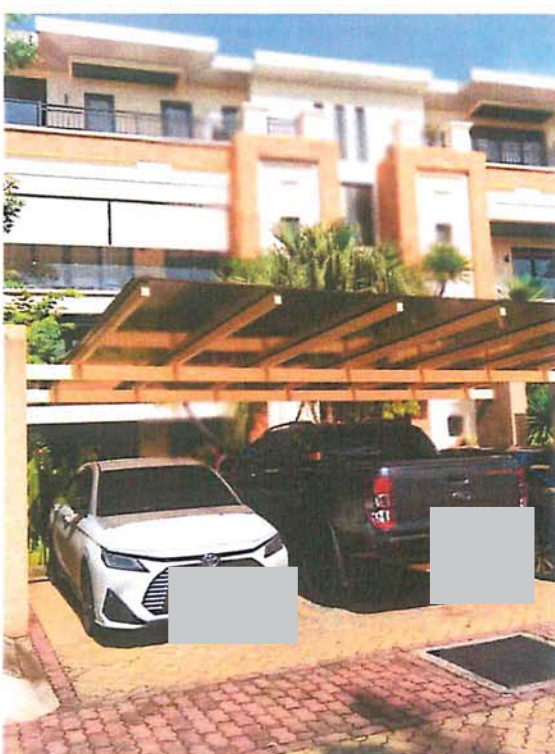
ที่จอดรถอาคาร 3 - 4 เป็นหลังคาโพลีคาร์บอเนตชำรุดจากการใช้งานตามรูป ผ่นทั้งหลังลงไปเรื่อยๆ

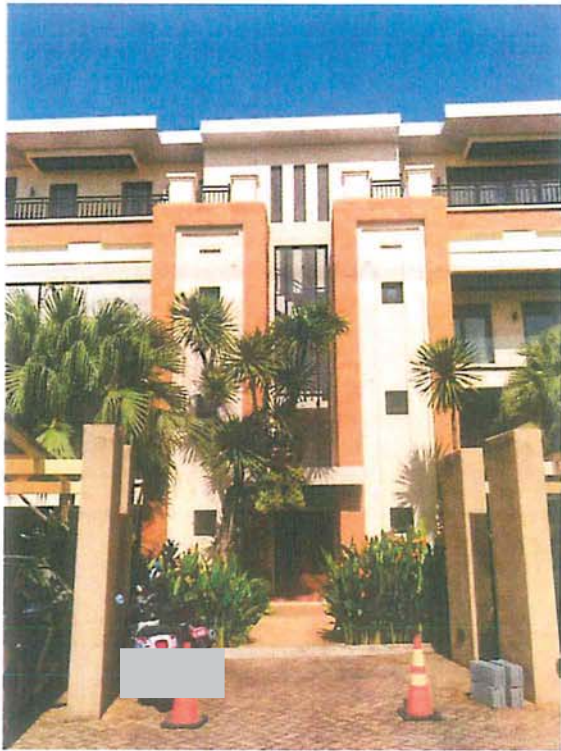
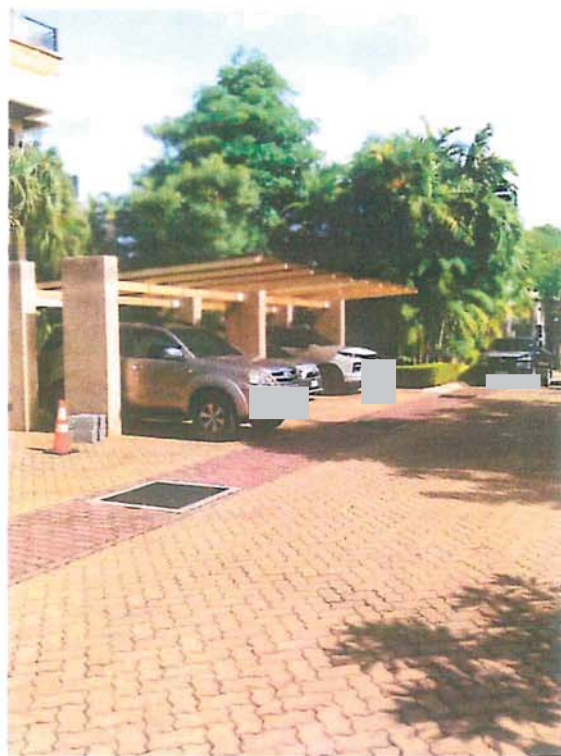
ที่จอดรถอาคาร 3 - 4 เป็นหลังคาโพลีคาร์บอเนตชำรุดจากการใช้งานตามรูป ผนังทรายเป็นรอยร้าว

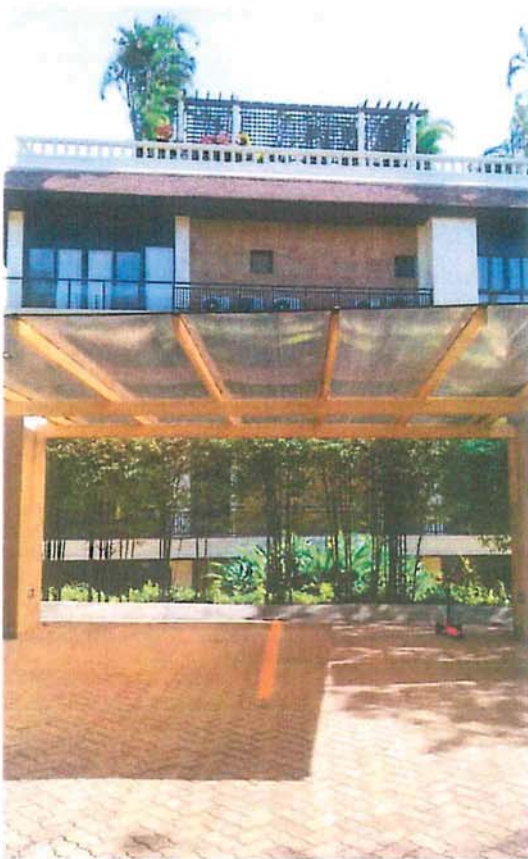
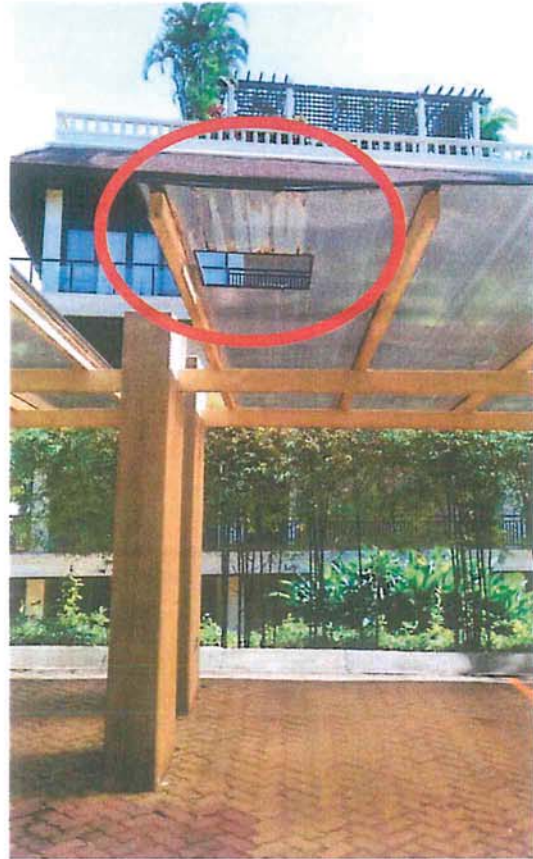
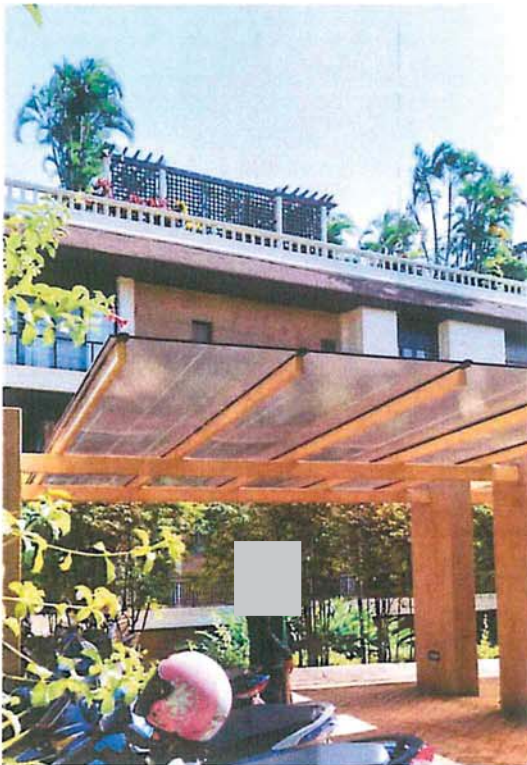
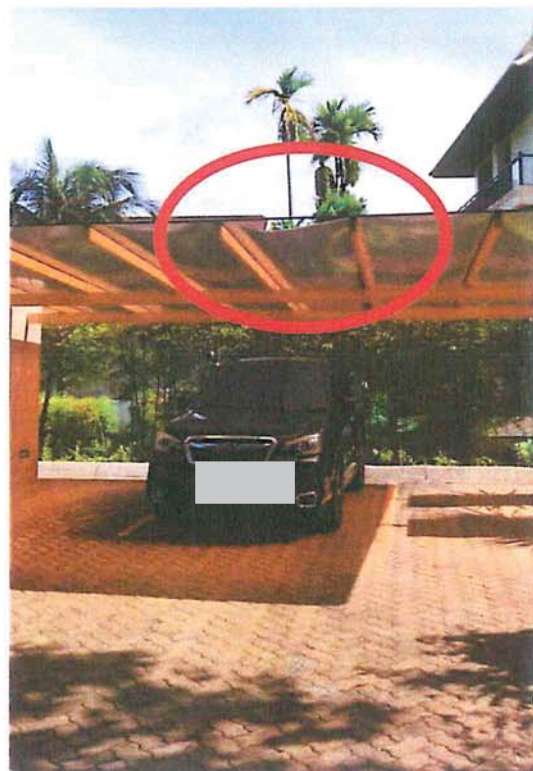
ที่จอดรถอาคาร 6

โรงจอดรถหน้าอาคาร 6 เสียหายตามรูป

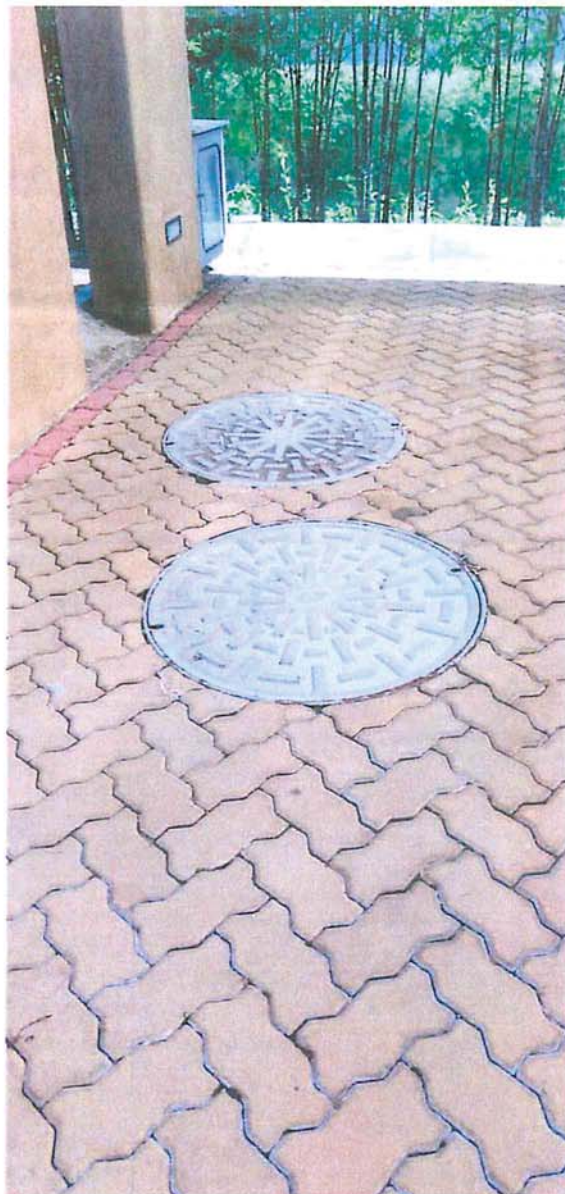
โรงจอดรถหน้าอาคาร 6 เสียหายตามรูป

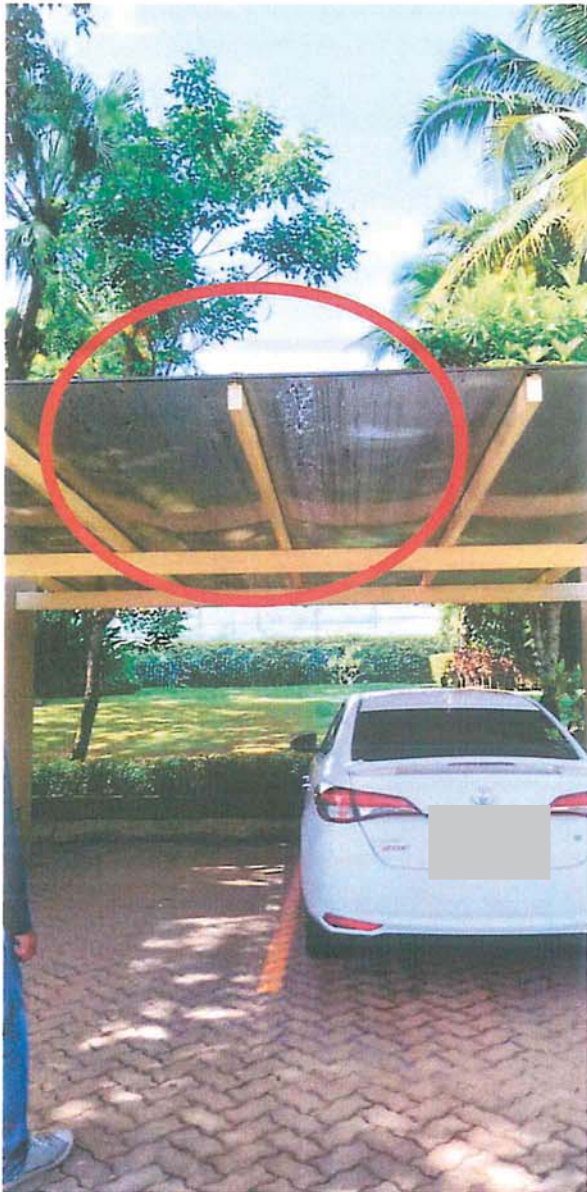
ที่จอดรถอาคาร 7-8

โรงจอดรถอาคาร7-8
ส่วนใหญ่ตัวปิดขอบข้างอลูมิเนียมจะหลุด

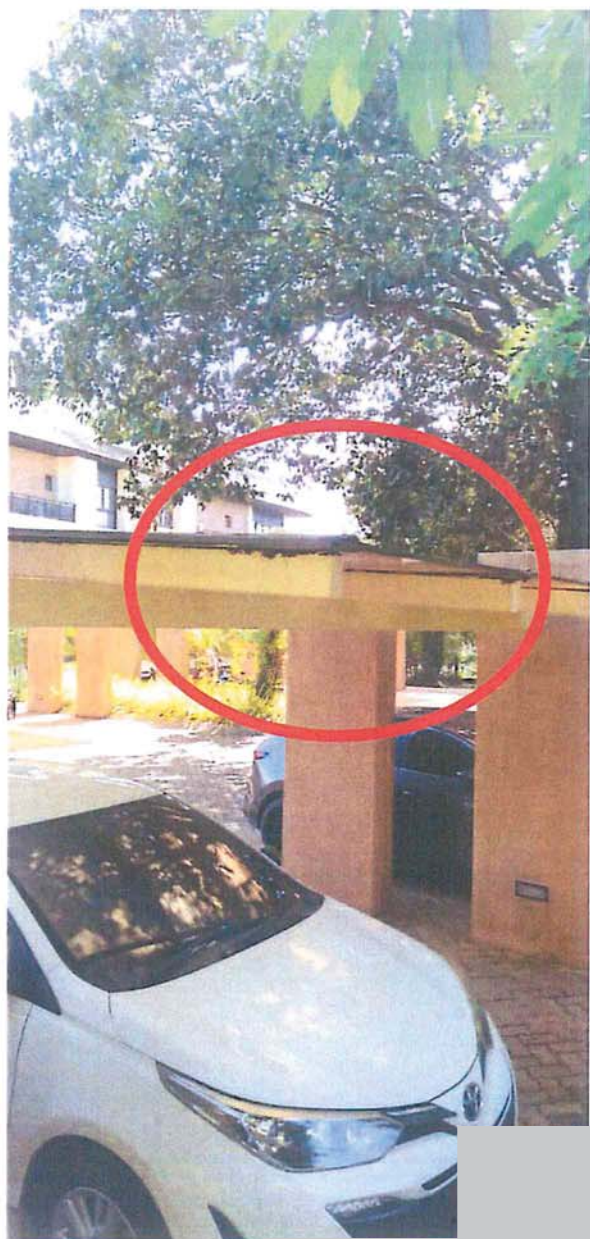
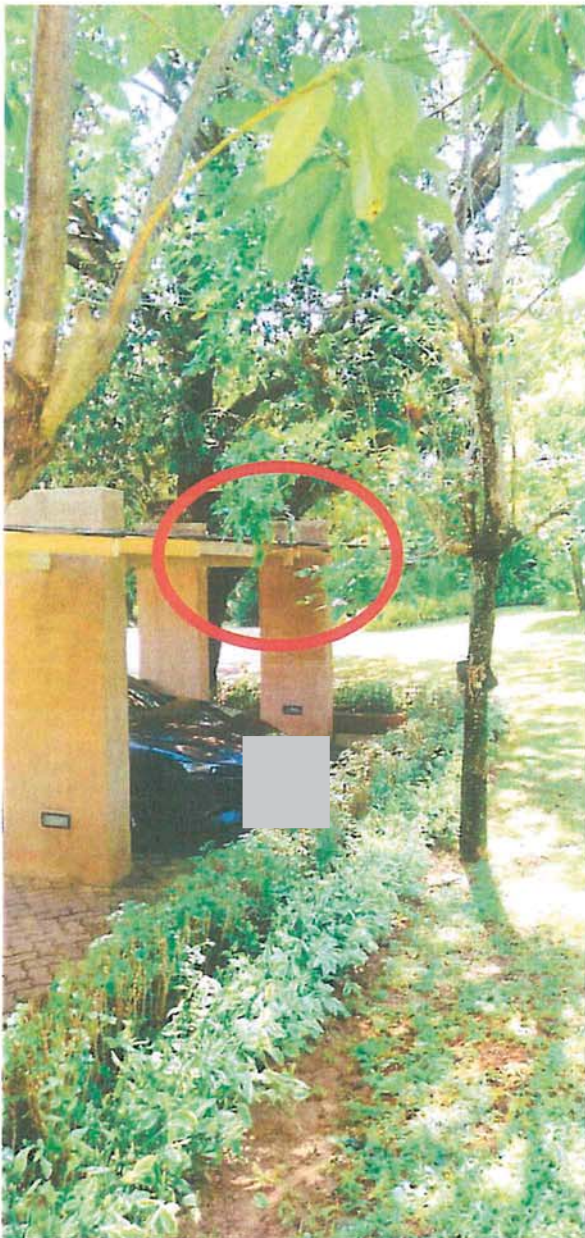
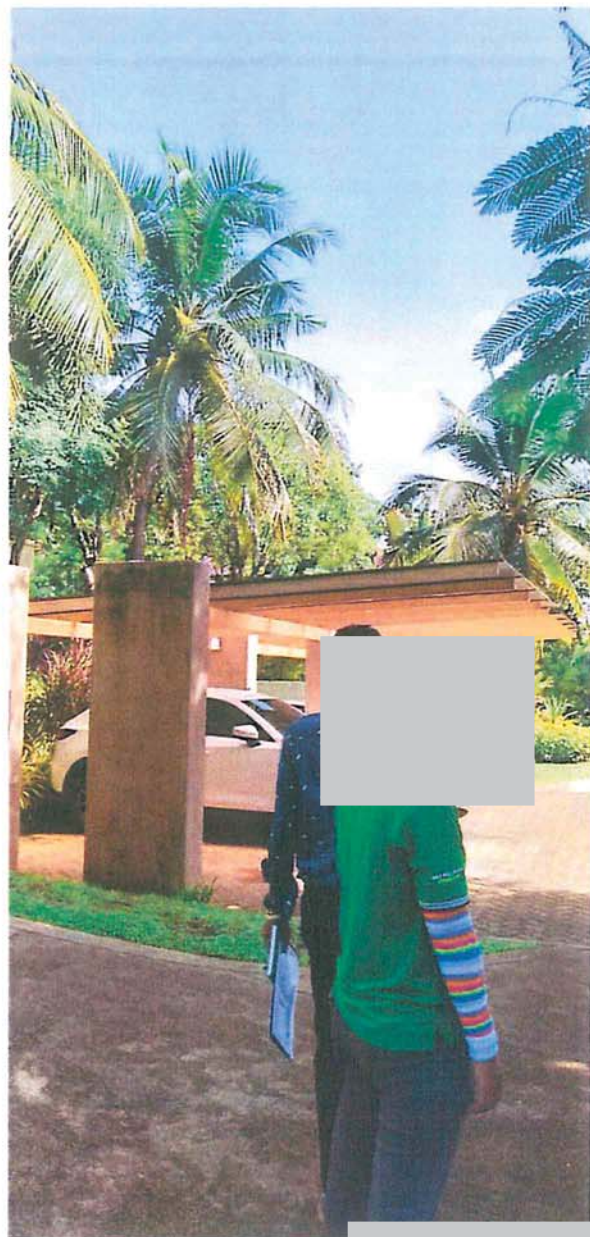
โรงจอดรถอาคาร7-8
ส่วนใหญ่ตัวปิดขอบข้างอลูมิเนียมจะหลุด
