**6.13 เอกสารสำรวจอาคารหรือสิ่งปลูกสร้างใกล้เคียงพื้นที่ก่อสร้าง
ก่อนดำเนินการก่อสร้าง**

รายงานการสำรวจ บ้านชมตะวัน

รายการเข้าสำรวจบ้านในโครงการ ชมตะวัน

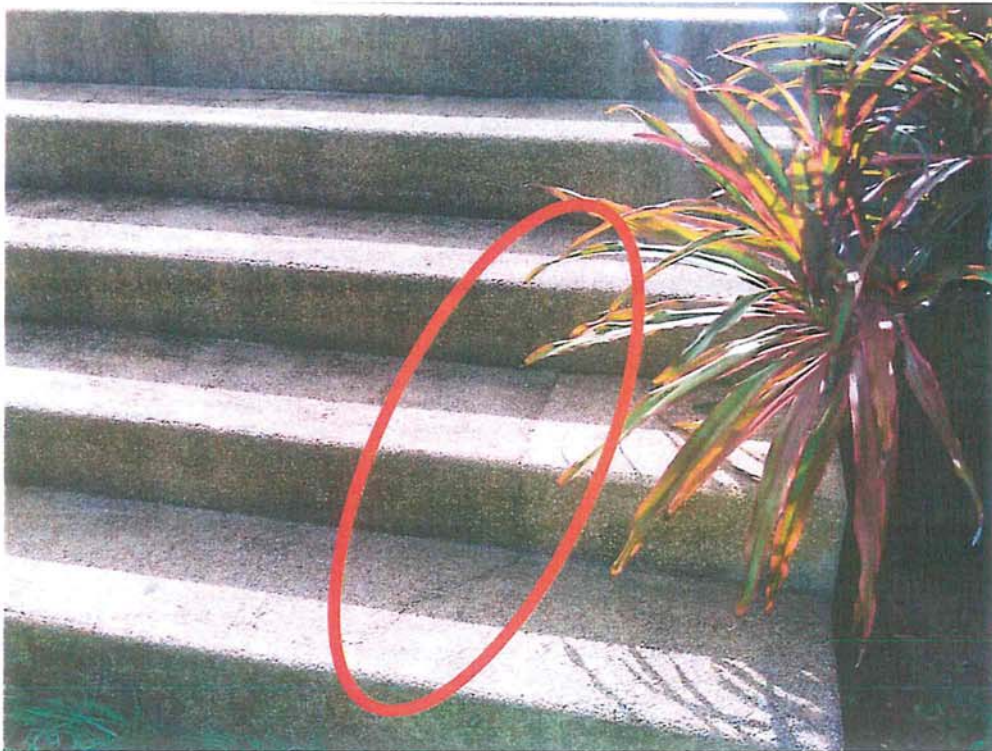
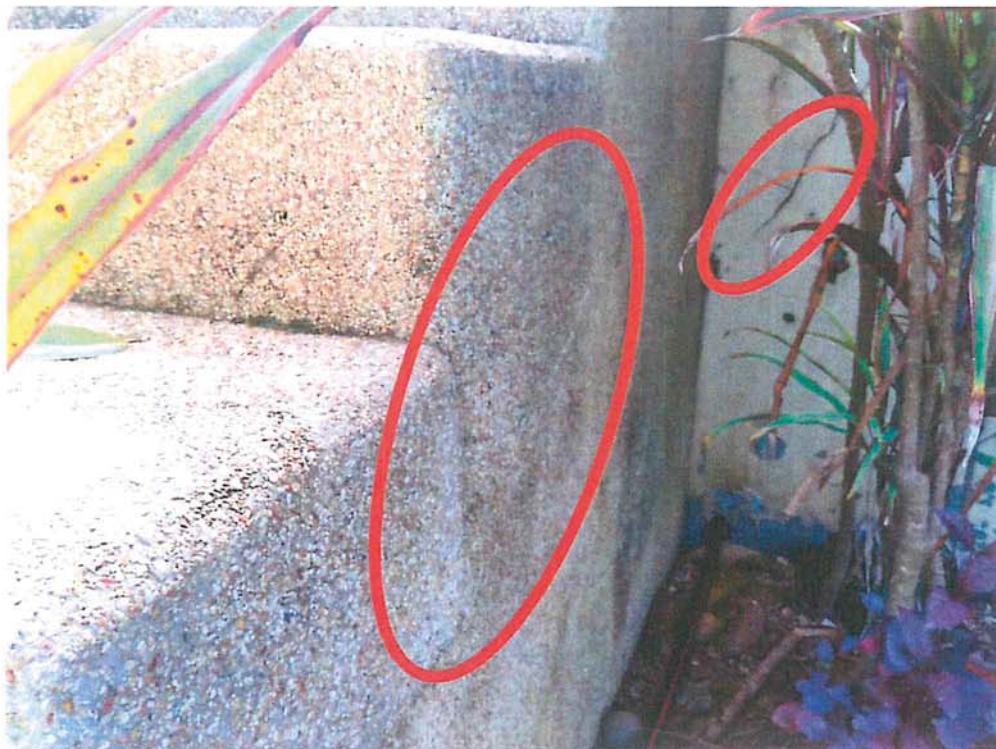
สรว่ายน้ำส่วนกลาง, ศาลาไม้

สระว่ายน้ำส่วนกลาง มีรอยร้าวผิวทรายล่างบันได

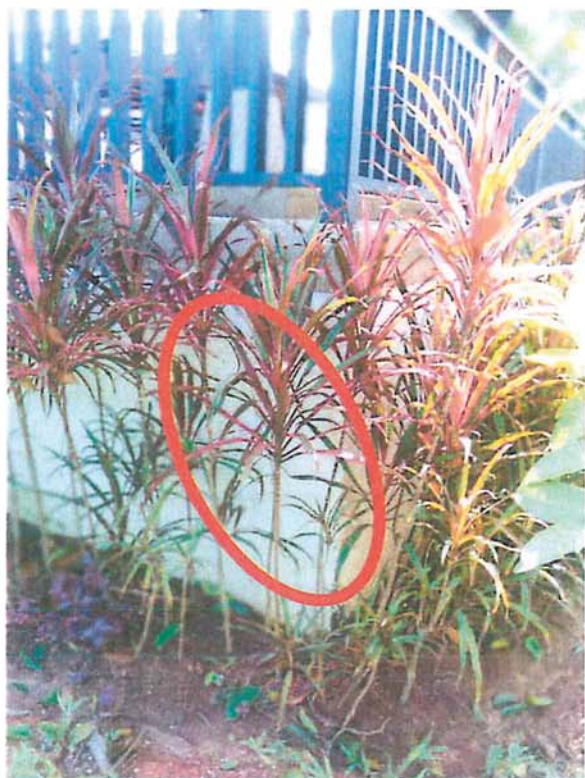
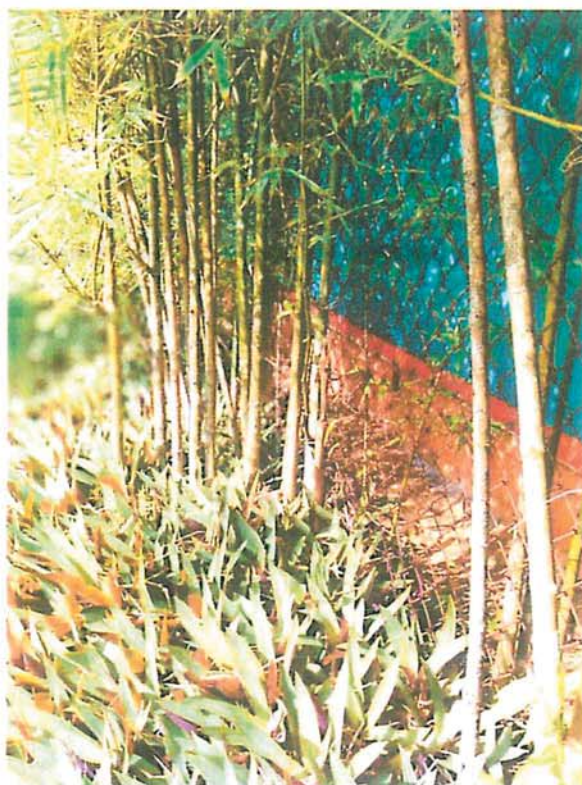
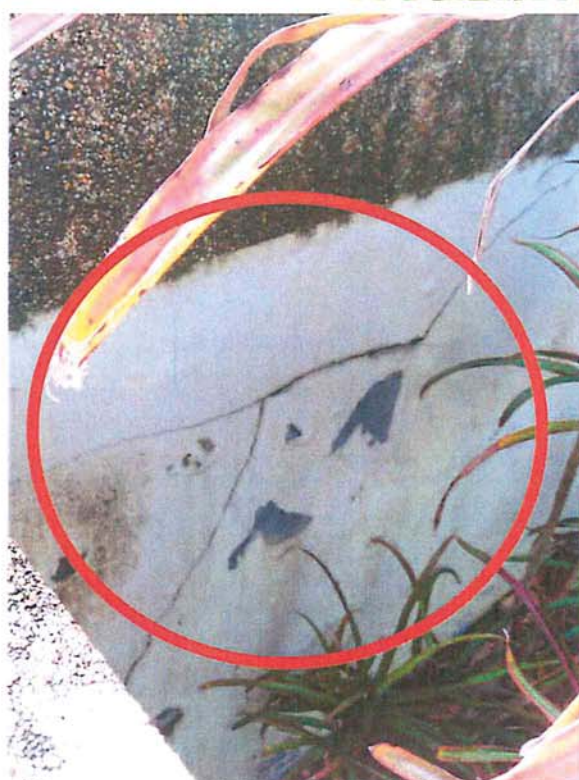
สระว่ายน้ำส่วนกลาง มีรอยร้าวผิวทรายล่างบ้นใด

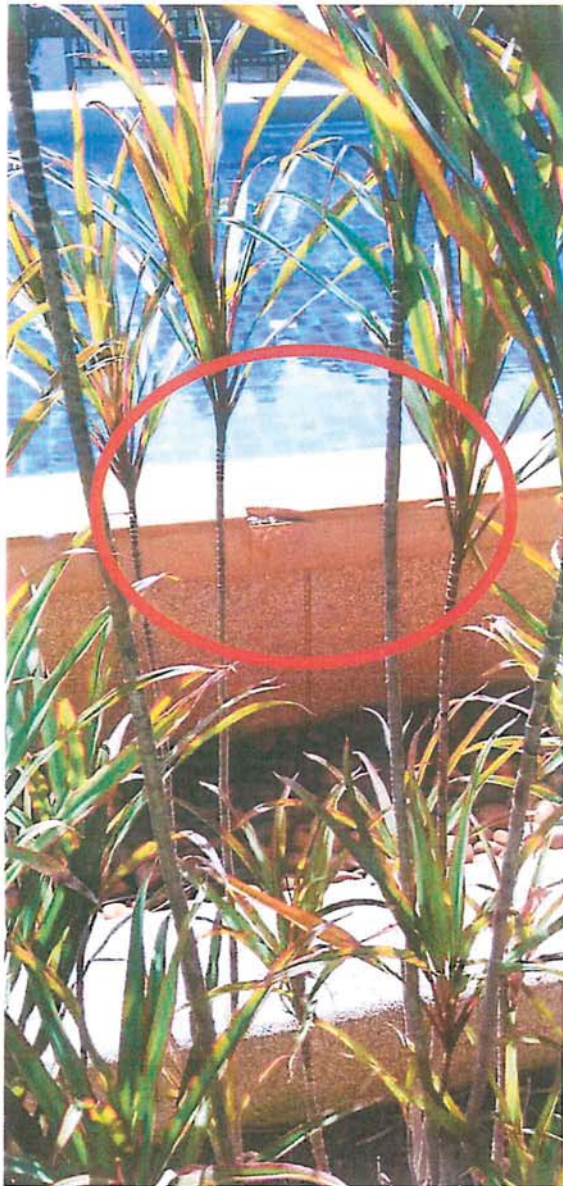
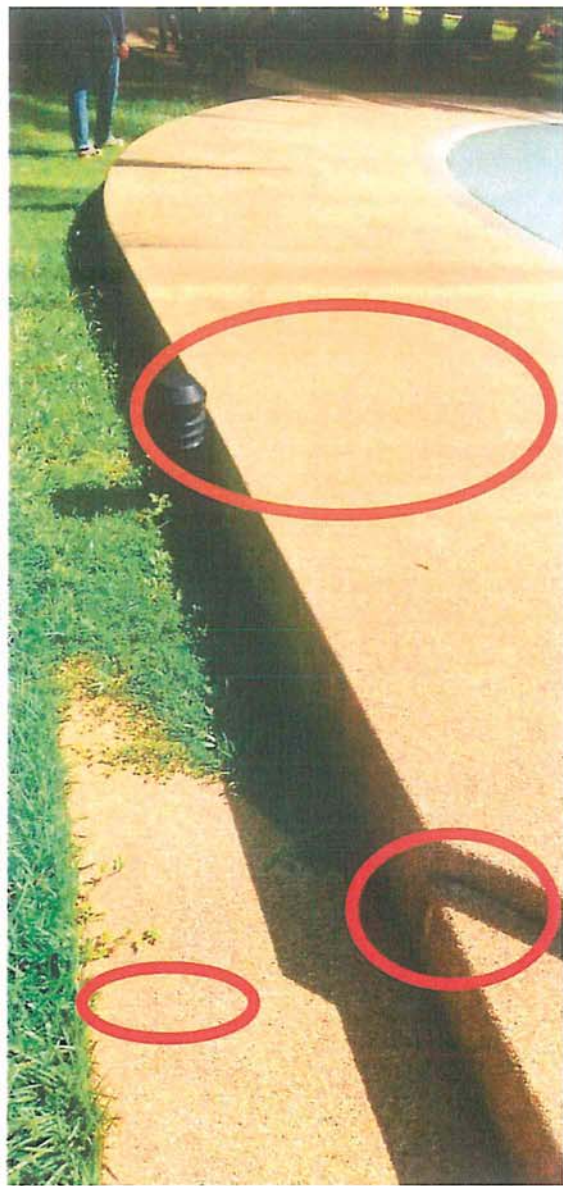
สระว่ายน้ำส่วนกลาง มีรอยร้าวผิวทรายล่างบันได
