### การปฏิบัติตาม มาตรการป้องกัน และ แก้ไขผลกระทบสิ่งแวดล้อม

#### 2.1 ผลการปฏิบัติตามมาตรการป้องกัน และ แก้ไขผลกระทบสิ่งแวดล้อมของโครงการ

ตารางที่ 2.2-1 ผลการปฏิบัติตามมาตรการป้องกัน และ แก้ไขผลกระทบสิ่งแวดล้อม ระยะดำเนินการ ประจำเดือน กรกฎาคม - ธันวาคม 2567 ของโครงการ Inter Lux Residence (Sukhumvit 13)

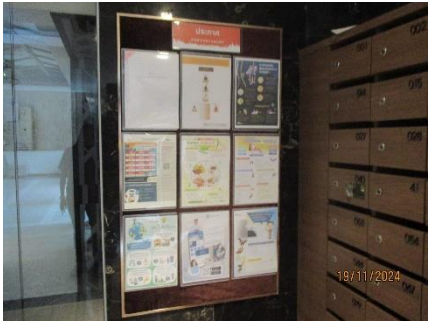
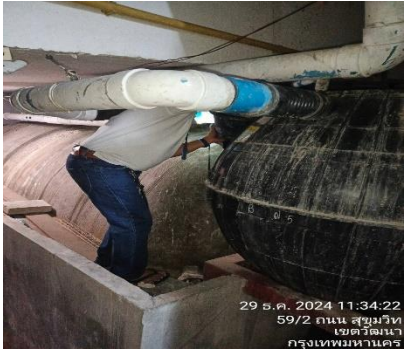
2) จัดให้มีการสำรองน้ำใช้ 120.00 ลูกบาศก์เมตร โดยเป็น ถังเก็บน้ำใต้ดินขนาด 110.00 ลูกบาศก์เมตร และ ถังเก็บ น้ำใช้บนดาดฟ้าขนาด 10 ลูกบาศก์เมตร	✓ -โครงการได้จัดให้มีการสำรองน้ำใช้ 120.00 ลูกบาศก์เมตร โดย เป็นถังเก็บน้ำใต้ดินขนาด 110.00 ลูกบาศก์เมตร และ ถังเก็บ น้ำใช้บนดาดฟ้าขนาด 10 ลูกบาศก์เมตร	-รูปที่ 2.3-3

3) ก่อนเปิดดำเนินการโครงการจะติดต่อสำนักงานประปา สาขาสุขุมวิทเพื่อขอข้อมูลช่วงเวลาการใช้น้ำสูงสุดในบริเวณ พื้นที่โครงการ และ นำมากำหนดเวลาที่โครงการจะรับ น้ำเข้าสู่ถังเก็บน้ำใช้ของโครงการ โดยโครงการจะหลีกเลี่ยง ไม่รับน้ำในช่วงเวลาที่มีการใช้น้ำสูงสุด เพื่อไม่ให้เกิดปัญหา การขาดแคลนน้ำของประชาชนบริเวณข้างเคียง	✓ -ก่อนเปิดดำเนินการ โครงการได้ติดต่อสำนักงานประปาสาขา สุขุมวิท เพื่อขอข้อมูลช่วงเวลาการใช้น้ำสูงสุดในบริเวณพื้นที่ โครงการ และ นำมากำหนดเวลาที่โครงการจะรับน้ำใช้ของ โครงการ	-รูปที่ 2.3-3

4) ให้มีการดูแลทำความสะอาดบ่อเก็บน้ำใต้ดิน และ ถังเก็บ น้ำใช้บนดาดฟ้า 2-3ปี/ครั้ง หรือ เมื่อพบว่ามีตะกอนปะปน ออกมากับน้ำใช้ในอาคาร โดยดูแลทำความสะอาดดังนี้ - บ่อเก็บน้ำใต้ดินให้ปิดวาล์วจ่ายน้ำเข้า และ จ่ายน้ำออก สูบน้ำออกไปใช้รดน้ำต้นไม้ หรือ ล้างทำความสะอาดอาคาร และ ดูดตะกอนในบ่อออกไปให้หมดโดยใส่ถัง และ ใช้ บริการเก็บขนของสำนักงานเขตบางกะปิไปกำจัด จากนั้น	✓ -โครงการได้จัดให้มีการดูแลทำความสะอาดบ่อเก็บน้ำใต้ดิน และ ถังเก็บน้ำใช้บนดาดฟ้า 2-3ปี/ครั้ง หรือ เมื่อพบว่ามีตะกอนปะปน ออกมากับน้ำใช้ในอาคาร	-รูปที่ 2.3-3

ท่อประปาภายในโครงการ		ถังเก็บน้ำ

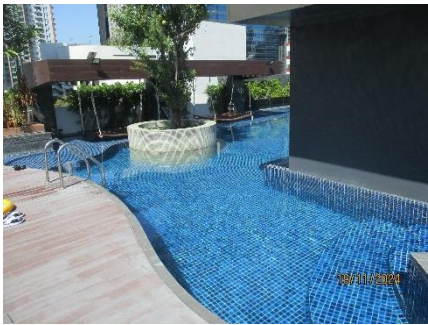
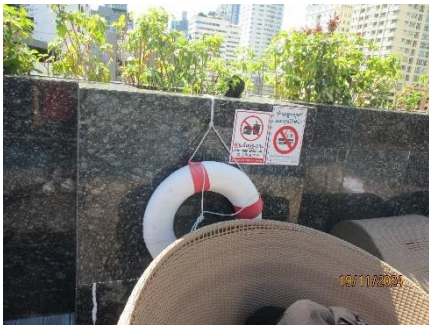
<div>29 ธ.ค. 2024 11:34:22 59/2 ถนน สุขุมวิท เขต วัฒนา กรุงเทพมหานคร</div>
ป้ายรณรงค์ภายในโครงการ		เจ้าหน้าที่ดูแลระบบประปา
รูปที่ 2.3-3 ระบบประปา

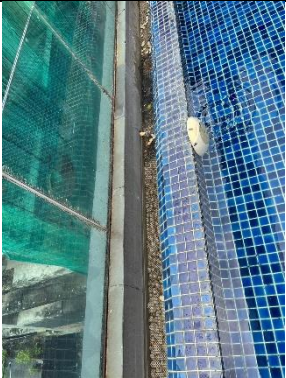
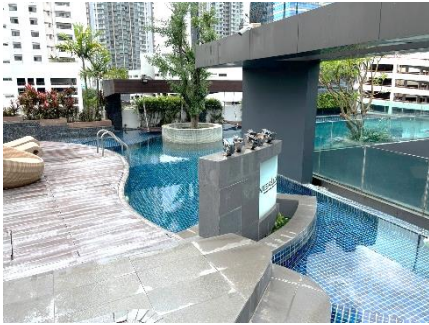
2.3 มาตรการด้านความปลอดภัย จากอุบัติเหตุจากการจมน้ำ	1.) จัดให้อุปกรณ์ช่วยเหลือฉุกเฉิน กรณีมีคนจมน้ำเช่น ห่วง ยาง เสื้อชูชีพ เป็นต้น	✓	-มีอุปกรณ์ช่วยชีวิตประจำสระว่ายน้ำ	-รูปที่ 2.3-4

2.6.2 สระว่ายน้ำและโครงสร้าง ของสระว่ายน้ำ	1) โครงสร้างสระว่ายน้ำ สร้างด้วยคอนกรีตเสริมเหล็ก หรือ วัสดุที่มีความมั่นคงแข็งแรง น้ำ (ซึมไม่ได้ ผนังเรียบ อยู่ใน สภาพดี และทำความสะอาดง่าย)	✓	-โครงสร้างสระว่ายน้ำ สร้างด้วยคอนกรีตเสริมเหล็ก	-รูปที่ 2.3-4

โครงสร้างสระว่ายน้ำ		อุปกรณ์ช่วยชีวิต

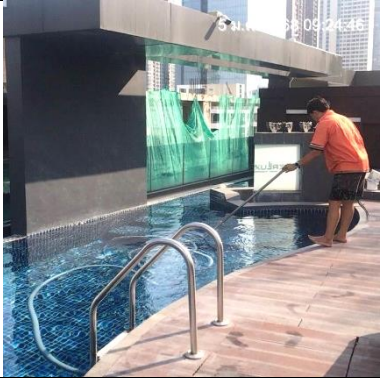
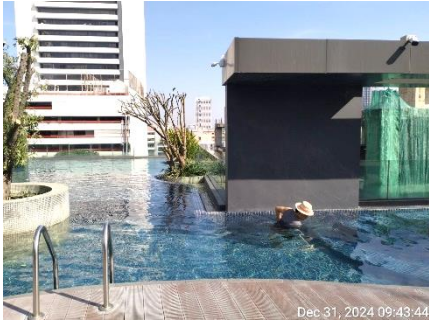
2) ต้องมีรางระบายน้ำล้น มีฝาปิดรอบสระว่ายน้ำ มีความ กว้าง 30-40 เซนติเมตร ไม่เป็นสนิม แข็งแรง ทำความ สะอาดง่าย อยู่ในสภาพดี และไม่มีน้ำล้นออกจากราง	✓	-รางระบายน้ำล้น มีฝาปิดมิดชิด	-รูปที่ 2.3-4

4) ต้องมีที่ว่างสำหรับใช้เป็นทางเดินรอบสระว่ายน้ำ มีความ กว้างไม่น้อยกว่า 1.20 เมตร ไม่ลื่น ไม่มีน้ำขัง ทำความ สะอาดง่าย	✓	-มีที่ว่างสำหรับใช้เดินรอบสระว่ายน้ำ	-รูปที่ 2.3-4

รางระบายน้ำล้น		ทางเดินรอบสระว่ายน้ำ

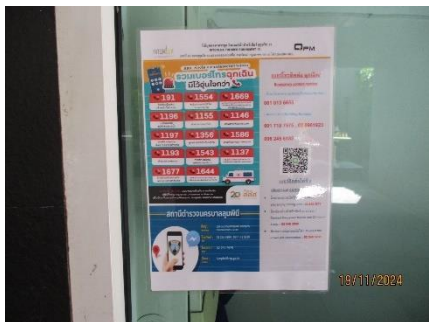
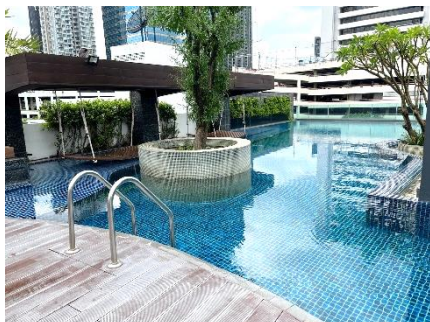
2.) จัดให้มีเจ้าหน้าที่ดูแลความปลอดภัย (Lifeguard) บริเวณสระว่ายน้ำของโครงการ	✓	-มีเจ้าหน้าที่ดูแลความปลอดภัยประจำสระว่ายน้ำ	-รูปที่ 2.3-4
	3.) ฝึกอบรมอาสาสมัครผู้พักอาศัย เจ้าหน้าที่ดูแลอาคาร เกี่ยวกับการดำเนินการเมื่อมีเหตุฉุกเฉินวิธีการให้ความ ช่วยเหลือผู้ประสบภัยทางน้ำ (คนตกน้ำ คนจมน้ำ) ที่ถูกต้อง และปลอดภัย ทั้งคนที่ว่ายน้ำเป็นและว่ายน้ำไม่เป็น ตั้งแต่ การช่วยจากขอบสระน้ำไปถึงการว่ายน้ำออกไปช่วย การนำ ผู้ประสบภัยขึ้นบนขอบสระว่ายน้ำและการส่งต่อ ผู้ประสบภัย การปฐมพยาบาลและการกู้ชีพด้วยการผาย ปอดและนวดหัวใจ	✓	-มีการฝึกอบรมอาสาสมัครผู้พักอาศัย เจ้าหน้าที่ดูแลอาคาร เกี่ยวกับการดำเนินการเมื่อมีเหตุฉุกเฉิน	-รูปที่ 2.3-4

<div>Dec 31, 2024 09:43:44</div>
เจ้าหน้าที่ดูแลสระว่ายน้ำ

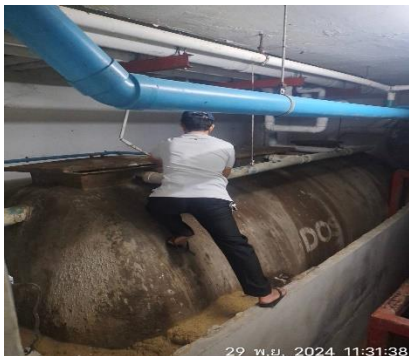
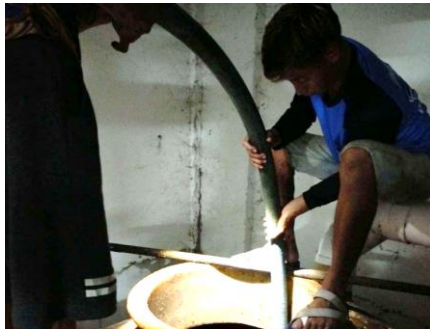
2) มีการบำบัดน้ำเสียให้มีคุณภาพตามมาตรฐานก่อนระบาย สู่ท่อระบายน้ำสาธารณะ ซึ่งส่วนประกอบของระบบจัดการ น้ำเสียประกอบด้วย 2.1 ตะแกรงดักขยะ สำหรับดักเศษขยะออกจากน้ำเสีย 2.2 ระบบรวบรวมน้ำเสีย น้ำจากส่วนต่างๆของอาคาร ไหลรวมกันที่ถังรวบรวมน้ำเพื่อรอการบำบัด น้ำที่ล้นออก จากบ่อรวบรวมนี้จะไหลเข้าสู่บ่อบำบัด 2.3 ระบบบำบัดน้ำเสียต้องมีวิธีการบำบัดน้ำเสียที่ เหมาะสมไม่ก่อให้เกิดเหตุเดือดร้อน รำคาญและเป็น อันตรายต่อสุขภาพของชุมชน 2.4 รางระบายน้ำทั้ง รางหรือท่อสำหรับระบายน้ำทั้ง ควรมีตะแกรงปิดรางเพื่อกรองเศษผงต่างๆและป้องกันหนู นอกจากนี้ทางเปิดของท่อระบายน้ำออกสู่ท่อสาธารณะควร มีตะแกรงปิดเพื่อป้องกันหนูด้วย	✓ -มีการบำบัดน้ำเสียให้มีคุณภาพตามมาตรฐานก่อนระบายสู่ท่อ ระบายน้ำสาธารณะ	-รูปที่ 2.3-5

ท่อบำบัด	ตู้ควบคุมระบบบำบัด

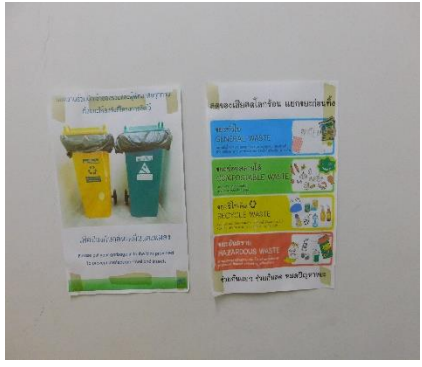
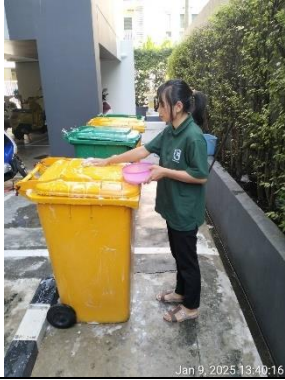
3) จัดให้มีการจัดการขยะดังนี้ 3.1 มีการคัดแยกขยะและมีภาชนะรองรับขยะตาม ประเภท 3.2 มีภาชนะรองรับขยะที่เพียงพอตามหลักสุขาภิบาล	✓ -มีถังขยะรองรับแบบแยกประเภท และมีเจ้าหน้าที่คอยทำความสะอาด สะอาดอยู่เสมอ	-รูปที่ 2.3-6

ห้องพักขยะ
