5. ผลการดำเนินการตามมาตรการป้องกันและแก้ไขผลกระทบสิ่งแวดล้อม
ตารางที่ 2 เปรียบเทียบมาตรการป้องกันและแก้ไขผลกระทบสิ่งแวดล้อมที่กำหนดไว้ในรายงานการวิเคราะห์ผลกระทบสิ่งแวดล้อม
โครงการ U KHAOYAI HOTEL(ชื่อเดิม โรงแรม Magnolias4) ระยะเปิดดำเนินการ

แบบ ตต.3

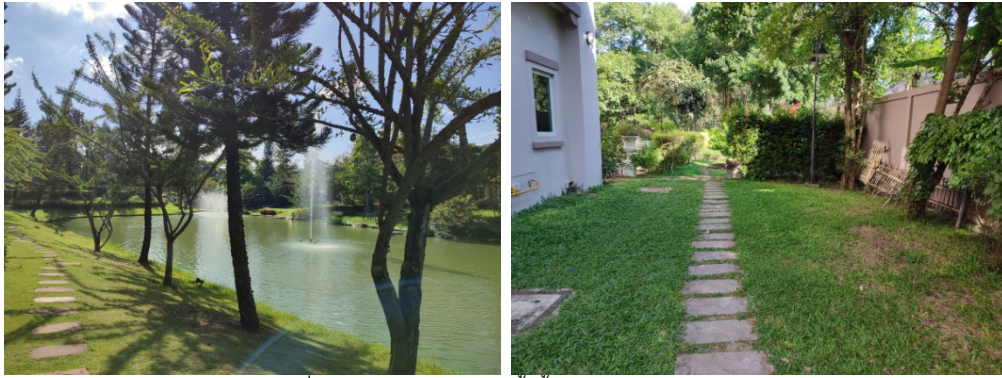
เงื่อนไขตามมาตรการป้องกันและแก้ไขผลกระทบสิ่งแวดล้อม	ผลการปฏิบัติตามมาตรการ	ปัญหา อุปสรรค และข้อเสนอแนะ	เอกสารอ้างอิง
1.ทรัพยากรสิ่งแวดล้อมทางกายภาพ 1.1 สภาพภูมิประเทศ 1. จัดให้มีเจ้าหน้าที่คอยดูแลต้นไม้และสวนหย่อมภายในพื้นที่โครงการให้มีสภาพดีอยู่เสมอ ตามมาตรการด้านสุนทรียภาพและทัศนียภาพ	มีเจ้าหน้าที่ดูแลสวนไว้เป็นอย่างดี ต้นไม้ภายในโครงการทั้งหมดเจริญเติบโตดี เพาะต้นกล้านำมาปลูกเพิ่มเติมและจัดภูมิทัศน์อย่างสวยงาม ให้ความร่มรื่นเหมาะแก่การพักผ่อน	-	ภาพที่ 3-1

2. สำหรับแนวทางในการลดผลกระทบต่ออาคารข้างเคียง จะได้นำเสนอในหัวข้อผลกระทบด้านทัศนียภาพต่อไป	ผลกระทบด้านทัศนียภาพเป็นผลกระทบด้านบวก มีความกลมกลืนกับธรรมชาติดั้งเดิมที่เป็นลำห้วยและต้นไม้ริมห้วย	-	ภาพที่ 3-1

ภาพที่ 3-1 ปลุกต้นไม้เป็นแนวรั้วกันขอบเขตของโครงการ

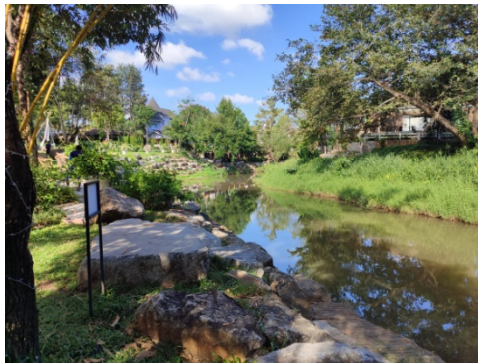
1.2 ดินและการชะล้างพังทลาย 1. จัดให้มีกำแพงกันดิน วัสดุผนังฉาบ) ผนังเรียบทำสี ทำ Strucco มีความสูง 1.5 เมตร และหนา 0.4 เมตร และราวกันตก วัสดุเหล็กกล่อง ทาสีกันสนิม และทำสีตามมาตรฐาน โครงการมีความสูง 1.05 เมตร โดยกำแพงกันดินนี้จะอยู่บริเวณพื้นที่สีเขียวของอาคาร B ด้านทิศเหนือติดกับลำตะคอง	กำแพงกันดินปัจจุบันเป็นวัสดุก่อหินอ่อนวางไล่ระดับที่ริมตลิ่งของห้วยลำตะคอง มีความลาดชันไม่เกิน 45 องศา สีที่ใช้เป็นสีธรรมชาติของหินอ่อนอยู่บริเวณริมพื้นที่สีเขียวของอาคาร B	-	ภาพที่ 3-2

2. จัดให้มีกำแพงกันดิน วัสดุผนังและ CAP ของกำแพงกั้นหินภูเขาธรรมชาติและขนาด มีความสูงตั้งแต่ 1.10-2.30 เมตรและหนา0.55 เมตร โดยกำแพงกันดินนี้จะอยู่บริเวณพื้นที่สีเขียวของอาคาร B ด้านทิศเหนือ ซึ่งติดกับลำตะคองและโดยรอบสระน้ำของโครงการ	กำแพงกันดินปัจจุบันเป็นวัสดุก่อหินอ่อนวางไล่ระดับที่ริมตลิ่งของห้วยลำตะคอง มีความลาดชันไม่เกิน 45 องศา สีที่ใช้เป็นสีธรรมชาติของหินอ่อนอยู่บริเวณริมพื้นที่สีเขียวของอาคาร B	-	ภาพที่ 3-2

ภาพที่ 3-2 กำแพงดินเป็นภูเขารธรรมชาติ ใช้หินอ่อนตัดก้อน ทำเป็นกำแพงดินมีความลาดเอียงไม่เกิน 45 องศา และบ่อพักน้ำก่อนระบายออก

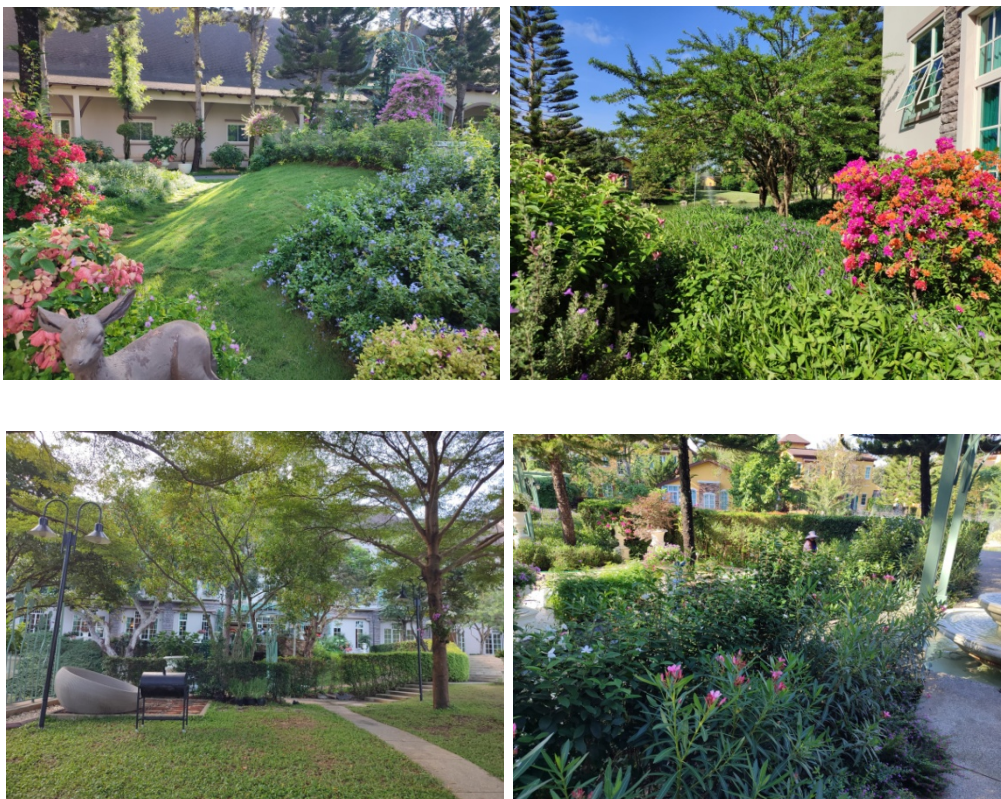
1.3 คุณภาพอากาศ 1. จัดให้มีพื้นที่สีเขียวตามแนวรั้วโครงการ เพื่อเป็นแนวกำบังความร้อนจากเครื่องปรับอากาศและเพื่อช่วยลดคาร์บอนมอนอกไซด์	มีพื้นที่สีเขียวตามแนวรั้วขอบเขตโครงการไว้แล้วอย่างหนาแน่น	-	ภาพที่ 3-3

4. รักษาสภาพธรรมชาติและดูแลต้นไม้ในโครงการให้ดีอยู่เสมอ เพื่อช่วยเป็นแนวป้องกันเสียงจากภายนอก	ดูแลต้นไม้และธรรมชาติโดยรอบไว้เป็นอย่างดี มีต้นไม้เป็นแนวป้องกันเสียงจากการจราจรภายนอกโครงการ	-	ภาพที่ 3-3

2. ปลูกต้นไม้และจัดภูมิสถาปัตยกรรมในพื้นที่โครงการเพื่อเป็นแนวป้องกันมิให้เศษตะกอนดินและป้องกันการไหลบ่าของน้ำสู่ลำตะคอง	ปลูกไว้แล้วทั้งไม้ยืนต้น ไม้พุ่มและไม้คลุมดิน	-	ภาพที่ 3-3

ภาพที่ 3-3 พื้นที่สีเขียวของโครงการ

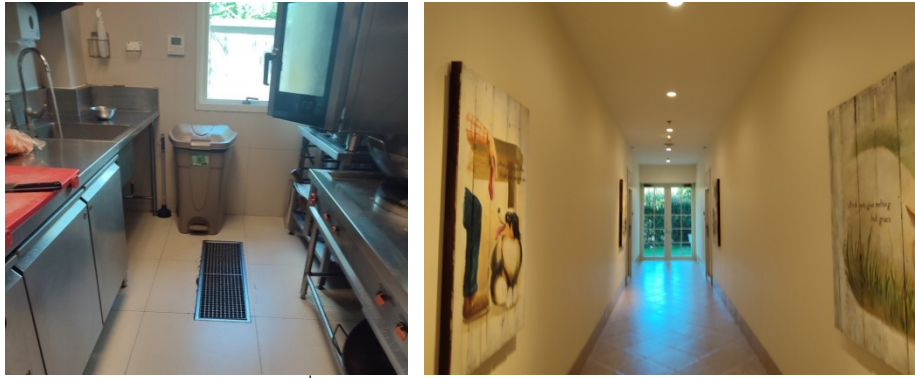
4. ดูแลระบบการระบายอากาศภายในอาคารอยู่เสมอ เปิดประตูอาคารบางจุดเพื่อให้อากาศถ่ายเทได้สะดวก	ประตูหน้าต่างอาคารเปิดไว้เสมอ สามารถระบายอากาศธรรมชาติพัดผ่านภายในอาคาร และภายในอาคารอากาศเย็นสบาย	-	ภาพที่ 3-4

ภาพที่ 3-4 ช่องเปิดระบายอากาศภายในอาคาร

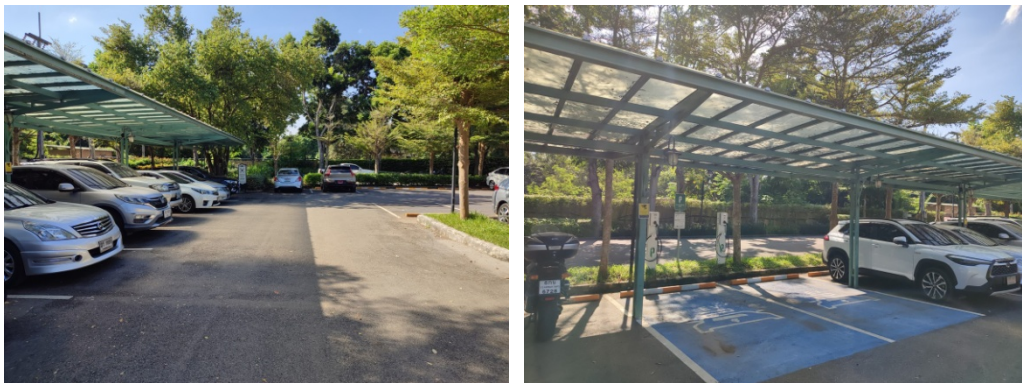
7. จัดให้มีพื้นที่สีเขียวรอบบริเวณลานจอดรถยนต์เพื่อทำหน้าที่ในการกรอง และดักจับสารมลพิษทางอากาศไม่ให้ออกสู่ภายนอกโครงการ	มีพื้นที่สีเขียวบริเวณรอบลานจอดรถไว้แล้ว	-	ภาพที่ 3-5

10. ห้ามวางป้ายหรือสิ่งปลูกสร้างอื่นบดบังหรือกีดขวางบริเวณช่องเปิดโล่งลานจอดรถยนต์	บริเวณลานจอดรถยนต์ไม่มีสิ่งปลูกสร้างอื่น และจำนวนที่จอดรถคงเดิม	-	ภาพที่ 3-5

ภาพที่ 3-5 บริเวณพื้นที่จอดรถไม่มีกิจกรรมอื่นที่ทำให้ที่จอดรถลดลง

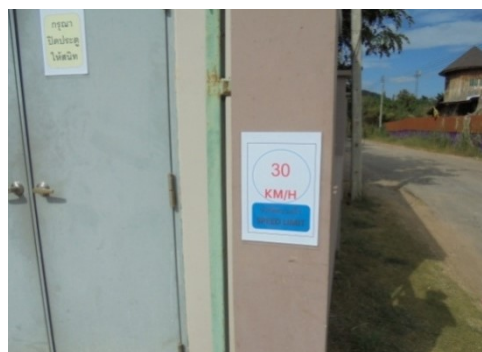
2. จำกัดความเร็วรถที่จะเข้า-ออกโครงการให้มีความเร็วไม่เกิน 30 กม./ชม. และจัดให้มีคันชะลอบริเวณทางเข้า-ออกโครงการเพื่อชะลอความเร็วของรถยนต์และลดอุบัติเหตุจากผู้สัญจร	ใช้ความเร็วต่ำไว้แล้ว เนื่องจากไม่สามารถขับรถเร็วภายในโครงการได้	-	ภาพที่ 3-7

ภาพที่ 3-7 ป้ายจำกัดความเร็วติดไว้บริเวณทางวิ่งรถทางเข้า-ออกโครงการ

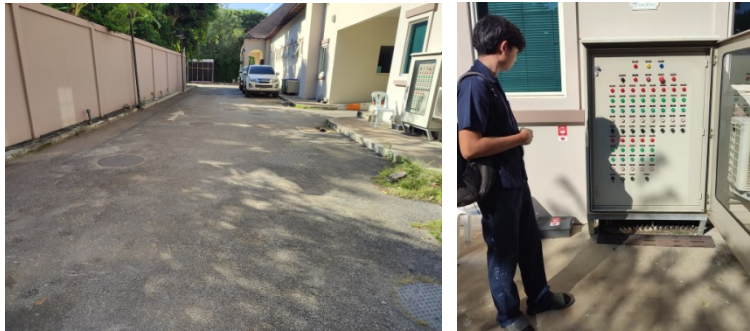
6. จัดให้มีเจ้าหน้าที่ที่มีความรู้คอยดูแลระบบบำบัดน้ำเสียของโครงการให้ใช้งานได้อย่างมีประสิทธิภาพ	ดูแลระบบบำบัดน้ำเสียไว้แล้วอย่างมีประสิทธิภาพ	-	ภาพที่ 3-8

9. ตรวจสอบดูแลฝาบ่อและส่วนที่ต้องเข้าไปดูแลและซ่อมแซมระบบให้อยู่ในสภาพที่ปิดมิดชิดตลอดเวลา เพื่อลดละอองน้ำเสียและกลิ่นเหม็นออกจากระบบบำบัด	ฝาบ่อบำบัดน้ำเสียเป็นฝาเหล็ก ปิดมิดชิดตลอดเวลาไม่มีกลิ่นละอองน้ำเสีย	-	ภาพที่ 3-8

ภาพที่ 3-8 บริเวณบ่อน้ำบาดน้ำเสีย และเครื่องปั้มน้ำสำรองภายในบ่อเดิมอากาศ การตรวจเช็คการทำงานของระบบบำบัดน้ำเสีย

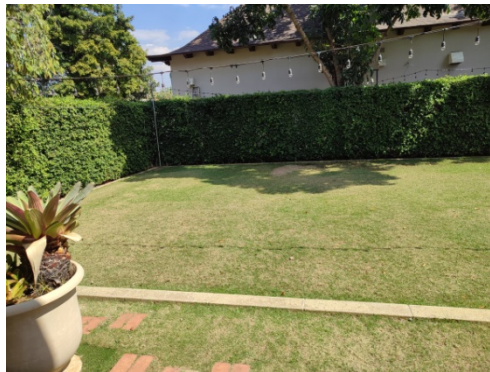
12. จัดให้มีพื้นที่สีเขียวบริเวณใกล้กับระบบบำบัดน้ำเสียรวมของโครงการเพื่อช่วยลดซับและป้องกันกลิ่นอันไม่พึงประสงค์ต่อผู้ใช้บริการภายในโครงการ	มีพื้นที่สีเขียวใกล้กับระบบบำบัดน้ำเสียรวมแล้ว และไม่มีกลิ่นเหม็นของระบบบำบัดน้ำเสีย	-	ภาพที่ 3-9

ภาพที่ 3-9 บริเวณพื้นที่สีเขียวสำหรับบำบัดก๊าซมีเทน

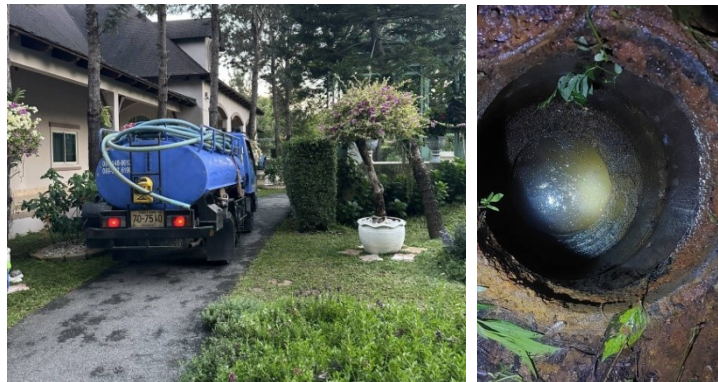
ภาพที่ 3-10 สูบตะกอนไขมันออกจากถังแยกตะกอน

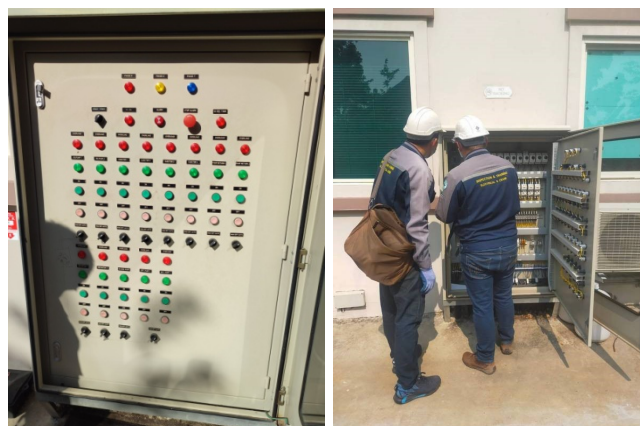
ภาพที่ 3-11 แผงมิเตอร์แผงควบคุมระบบบำบัดน้ำเสียโดยเฉพาะ ตรวจสอบและบำรุงรักษาอย่างสม่ำเสมอ

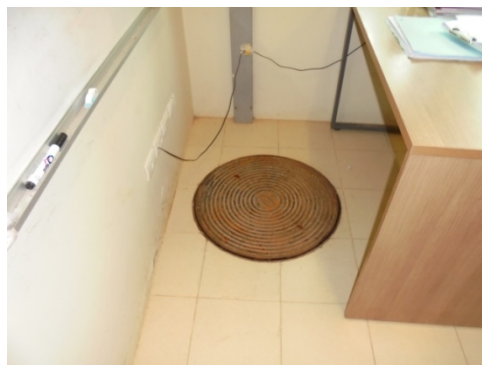
5. ฝาบ่อเก็บน้ำใต้ดิน ต้องมีฝาบ่อปิดมิดชิด และยกสูงจากพื้นดิน เพื่อป้องกันการปนเปื้อนของน้ำภายนอกเข้าสู่ถังเก็บน้ำทางฝาบ่อได้	ฝาบ่อน้ำใต้ดินเป็นฝาบ่อปิดมิดชิด ไม่เป็นฝายกสูง	-	ภาพที่ 3-17

ภาพที่ 3-17 ฝาท่อสำรวจน้ำใต้ดิน

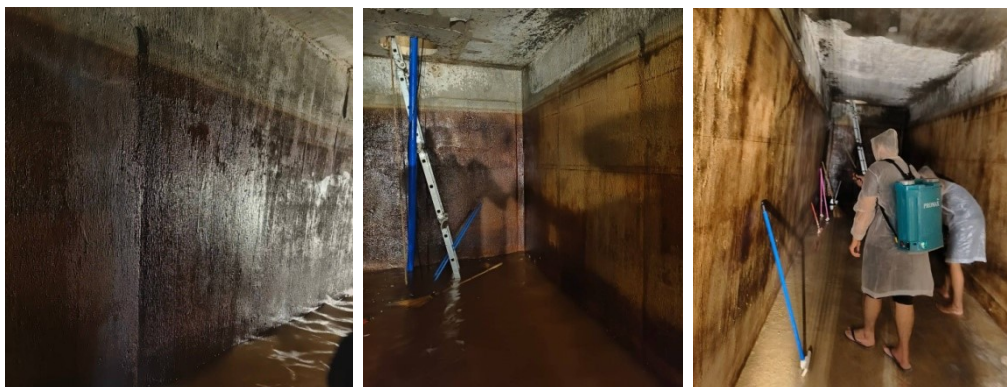
4. ตรวจสอบโครงสร้างถังเก็บน้ำใต้ดิน ให้มีความมั่นคงแข็งแรง ไม่มีรอยร้าวและรอยร้าว ที่จะทำให้เกิดการปนเปื้อนของน้ำภายนอกเข้าสู่ถังเก็บน้ำได้ ตลอดระยะเวลาดำเนินการ	ถังน้ำใต้ดินอยู่ในสภาพดี ไม่มีรอยแตกร้าว และปัจจุบันไม่มีการปนเปื้อนจากน้ำภายนอก	-	ภาพที่ 3-18

ภาพที่ 3-18 ล้างถังสำรวจน้ำใต้ดิน

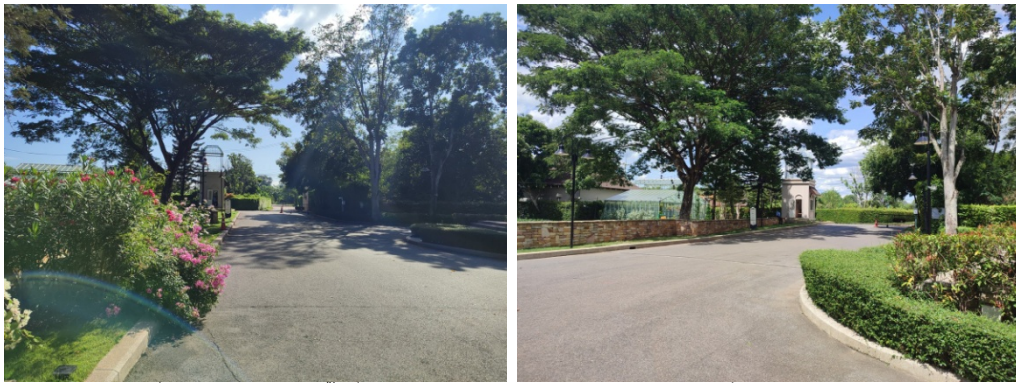
3. จัดระบบการจราจรให้มีความปลอดภัย โดยการติดตั้งป้ายสัญญาณจราจรและจัดเจ้าหน้าที่ดูแลให้ความสะดวกภายในพื้นที่โครงการ โดยเฉพาะอย่างยิ่งบริเวณทางเข้า-ออกโครงการ	การจราจรมีความปลอดภัยอยู่เสมอ มีเจ้าหน้าที่ดูแลไว้แล้ว	-	ภาพที่ 3-23

เงื่อนไขตามมาตรการป้องกันและแก้ไขผลกระทบสิ่งแวดล้อม	ผลการปฏิบัติตามมาตรการ	ปัญหา อุปสรรค และข้อเสนอแนะ	เอกสารอ้างอิง
5. บริเวณทางเข้า-ออกโครงการ จะต้องไม่มีสิ่งกีดขวางที่จะบดบังทัศนวิสัยในการมองเห็นของผู้ขับขี่	ทางเข้าออกไม่มีสิ่งกีดขวาง	-	ภาพที่ 3-23

ภาพที่ 3-23 ทางเข้าออกพื้นที่โครงการและถนนภายในโครงการ เจ้าหน้าที่รักษาความปลอดภัย

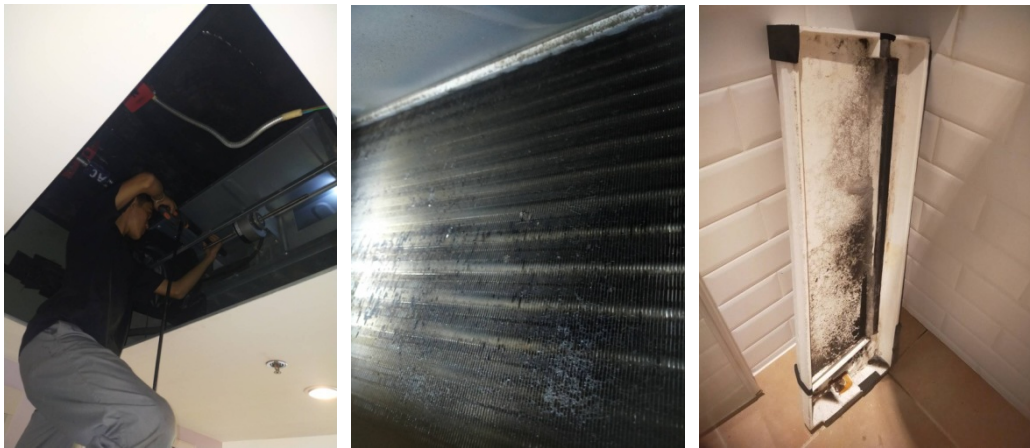
2. ทำความสะอาดเครื่องปรับอากาศเป็นประจำเพื่อเพิ่มประสิทธิภาพการทำงานของเครื่องปรับอากาศและยังเป็นการป้องกันการสะสมของเชื้อโรคและเชื้อแบคทีเรียต่างๆ	ทำความสะอาดเครื่องปรับอากาศไว้อย่างสม่ำเสมอไม่มีเชื้อโรคสะสมในครั้งนี้ได้ทำถอดเครื่องปรับอากาศในห้องพักรวมหลายเตียงออกมาล้างทำความสะอาด และฆ่าเชื้อโรค	-	ภาพที่ 3-41

ภาพที่ 3-41 ล้างทำความสะอาดเครื่องปรับอากาศ

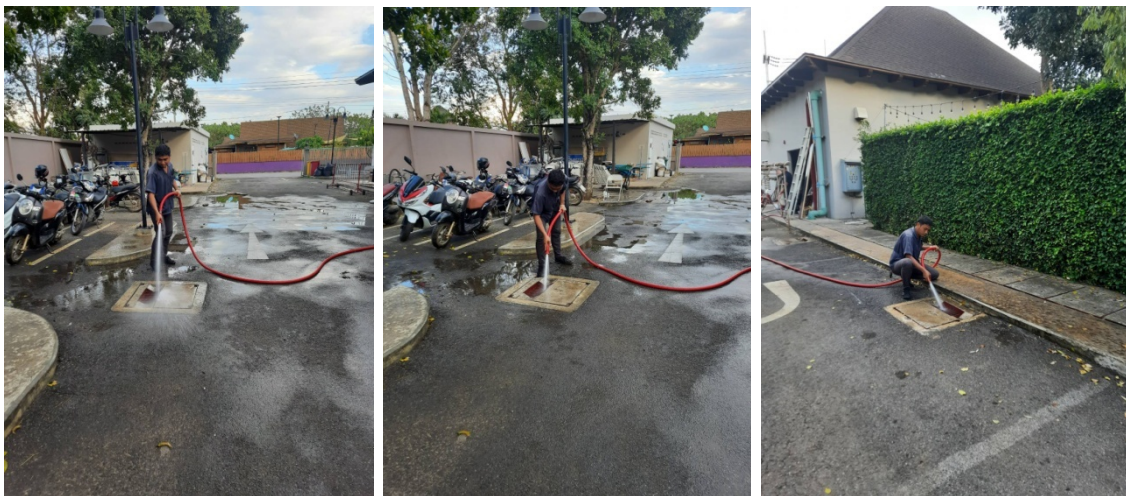
- ตรวจสอบบ่อกัก ,ท่อระบายน้ำรอบโครงการ และบ่อดักขยะบริเวณจุดเชื่อมต่อของบ่อนกักน้ำของโครงการ	บ่อกักน้ำ ท่อระบายน้ำ บ่อดักขยะ ไม่มีเศษขยะเศษดินอุดตันแต่อย่างใด	-	ภาพที่ 3-45

ภาพที่ 3-45 ล้างทำความสะอาดที่ระบายน้ำ ให้การระบายน้ำดี ไม่มีขยะอุดตัน

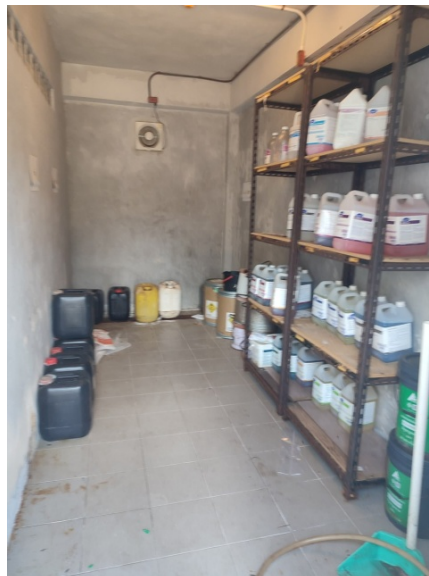
ภาพที่ 3-47 ห้องเก็บสารเคมีที่ใช้ในอาคารและสระว่ายน้ำ อยู่ในสภาพแห้งและเป็นระเบียบ
