## 5. ผลการดำเนินการตามมาตรการป้องกันและแก้ไขผลกระทบสิ่งแวดล้อม

### ตารางที่ 3 เปรียบเทียบมาตรการป้องกันและแก้ไขผลกระทบสิ่งแวดล้อมที่กำหนดไว้ในรายงานการวิเคราะห์ผลกระทบสิ่งแวดล้อม

#### โครงการ PORTOFINO ระยะเปิดดำเนินการ

รายงานผลการปฏิบัติตามมาตรการป้องกันแก้ไขผลกระทบสิ่งแวดล้อม และมาตรการติดตามตรวจสอบคุณภาพสิ่งแวดล้อม  
โครงการ Portofino ตั้งอยู่ที่ ถนนทางหลวงชนบท หมายเลข 3052 หมู่ที่ 11 บ้านเนินทอง ต.โป่งตาลอง อ.ปากช่อง จ.นครราชสีมา

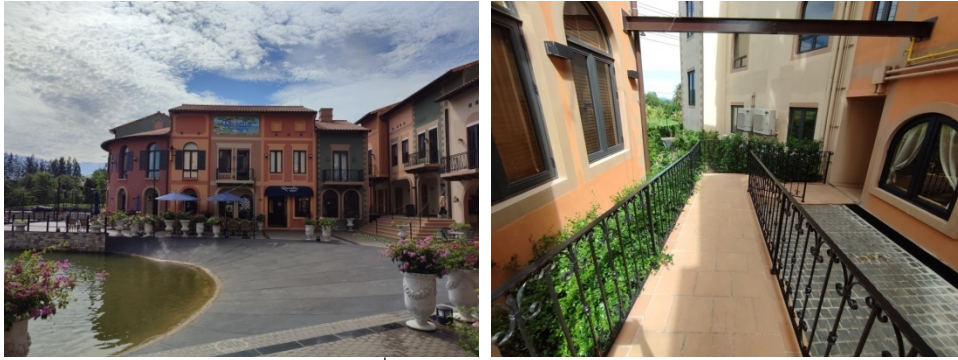
| เงื่อนไขตามมาตรการป้องกันและแก้ไขผลกระทบสิ่งแวดล้อม | ผลการปฏิบัติตามมาตรการ | ปัญหา อุปสรรค และข้อเสนอแนะ | เอกสารอ้างอิง |
|---|---|---|---|
| <b>1.ทรัพยากรสิ่งแวดล้อมทางกายภาพ</b><br><b>1.1 สภาพภูมิประเทศ</b><br>1. จัดให้มีการดูแลรักษาพื้นที่จัดภูมิทัศน์ภายในโครงการให้มีความสะอาด และเป็นระเบียบเรียบร้อยอยู่เสมอ | จัดภูมิทัศน์ภายในโครงการ เป็นอาคารโรงแรมร้านอาหาร ตกแต่งด้วยพื้นที่สีเขียว ไม้ดอกไม้ประดับที่สวยงาม มีความสะอาดเรียบร้อย | - | ภาพที่ 4-1 |

ภาพที่ 4-1 ภูมิทัศน์อาคารโครงการ

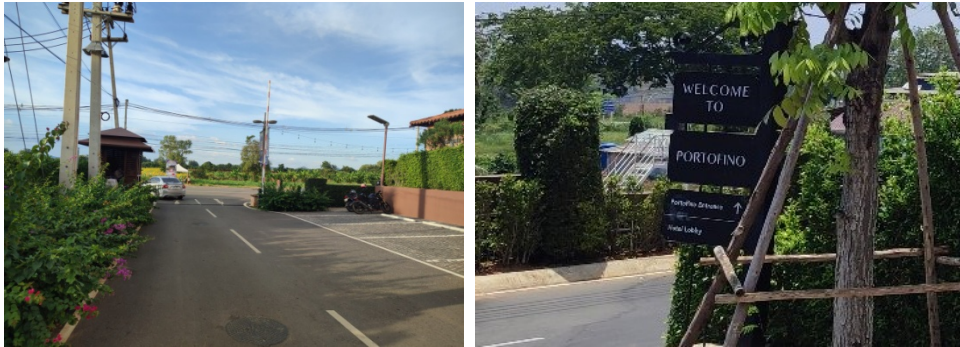
| เงื่อนไขตามมาตรการป้องกันและแก้ไขผลกระทบสิ่งแวดล้อม | ผลการปฏิบัติตามมาตรการ | ปัญหา อุปสรรค และข้อเสนอแนะ | เอกสารอ้างอิง |
|---|---|---|---|
| 2. หมั่นดูแลรักษาความสะอาดบริเวณถนนโดยฉีดล้างถนนวันละ 2 ครั้ง เวลา 10.00 น. และ 15.00 น. เพื่อป้องกันการฟุ้งกระจายของฝุ่น | ดูแลความสะอาดถนนและทางเดินไว้แล้ว ปัจจุบันไม่มีฝุ่นละอองฟุ้งกระจายบนถนน | - | ภาพที่ 4-2 |
| 3. ดูแลรักษาสภาพถนนทางเดินรถ และป้ายจราจรในโครงการให้สะอาดและมีสภาพดีอยู่เสมอ กรณีที่พบว่าถนน ทางเดินรถ และป้ายจราจรมีการชำรุด ให้ดำเนินการซ่อมแซมหรือเปลี่ยนใหม่โดยทันที | ถนนและทางเดินรถ ป้ายจราจรสะอาด มีสภาพดี | - | ภาพที่ 4-2 |

ภาพที่ 4-2 พื้นถนนทางวิ่งรถไม่มีฝุ่นฟุ้งกระจายและป้ายบอกทางเข้าที่จอดรถริมทาง

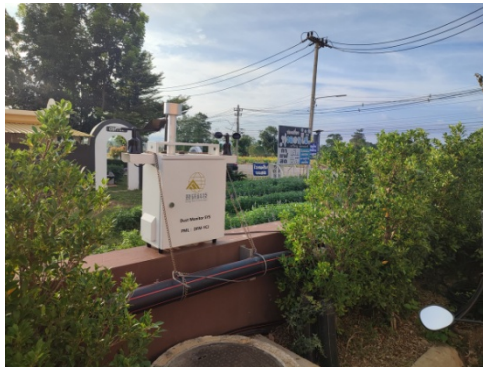
| เงื่อนไขตามมาตรการป้องกันและแก้ไขผลกระทบสิ่งแวดล้อม | ผลการปฏิบัติตามมาตรการ | ปัญหา อุปสรรค และข้อเสนอแนะ | เอกสารอ้างอิง |
|---|---|---|---|
| <b>มาตรการติดตามตรวจสอบผลกระทบสิ่งแวดล้อม</b><br><b>ดัชนีที่ตรวจวัด/ความถี่</b><br>- ตรวจวัด TSP PM10 ปีละ 2 ครั้ง ตลอดระยะเวลาดำเนินการ | ตรวจวัดฝุ่นละอองในเดือน พฤศจิกายน 2567 | - | ภาพที่ 4-3 |

ภาพที่ 4-3 ติดตั้งเครื่องตรวจวัดฝุ่นละอองและก๊าซมลพิษ

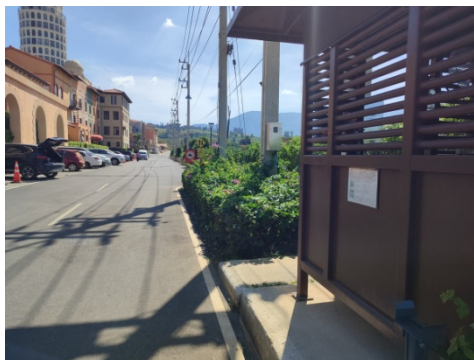
| เงื่อนไขตามมาตรการป้องกันและแก้ไขผลกระทบสิ่งแวดล้อม | ผลการปฏิบัติตามมาตรการ | ปัญหา อุปสรรค และข้อเสนอแนะ | เอกสารอ้างอิง |
|---|---|---|---|
| 3. จัดให้มีเจ้าหน้าที่อำนวยความสะดวกด้านการจราจรบริเวณทางเข้า-ออกโครงการ | มียามรักษาความปลอดภัยดูแลทางเข้าออก | - | ภาพที่ 4-4 |

ภาพที่ 4-4 ป้อมยามรักษาความปลอดภัยและดูแลการจราจรด้านหน้าโครงการ

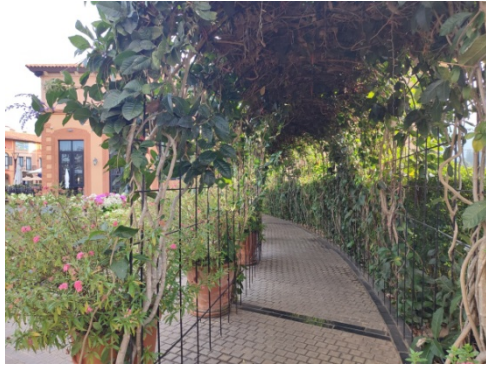
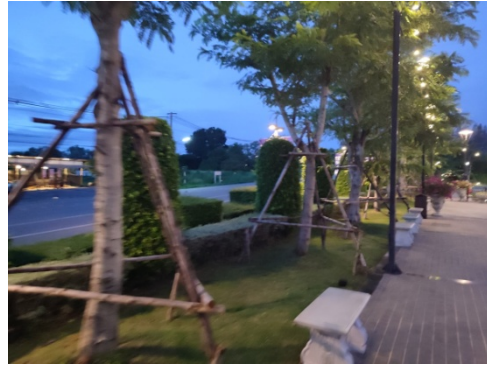
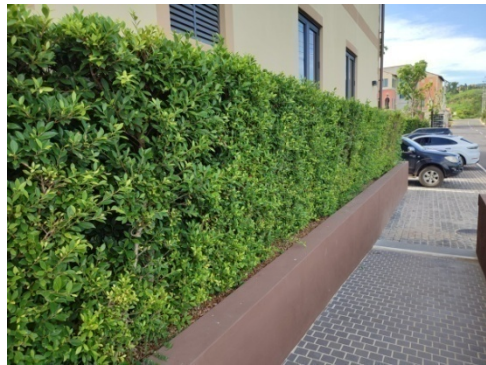
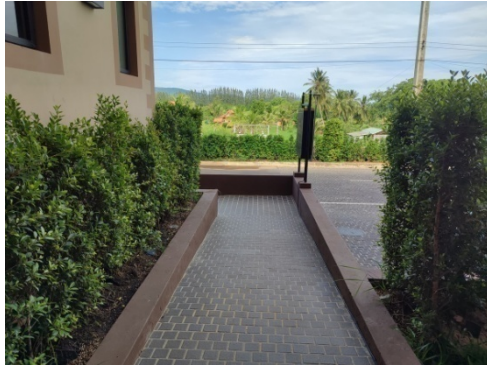
| เงื่อนไขตามมาตรการป้องกันและแก้ไขผลกระทบสิ่งแวดล้อม | ผลการปฏิบัติตามมาตรการ | ปัญหา อุปสรรค และข้อเสนอแนะ | เอกสารอ้างอิง |
|---|---|---|---|
| 4. จัดให้มีพื้นที่สีเขียวภายในโครงการ ขนาดพื้นที่รวม 2,382.09 ตารางเมตร โดยชนิดพันธุ์ไม้ที่ปลูก ได้แก่ ทองหลวงต่าง ราชพฤกษ์ หูกะจิง เป็นต้นซึ่งสามารถดูดซับก๊าซคาร์บอนมอนอกไซด์ที่เกิดจากโครงการได้หมด | จัดพื้นที่สีเขียวภายในโครงการไว้แล้วตามกำหนด ใช้เป็นส่วนหย่อม และสามารถลดก๊าซมลพิษที่เกิดขึ้นจากการจราจรได้ดี | - | ภาพที่ 4-5 |
| <b>สถานที่ตรวจวัด บริเวณพื้นที่โครงการ</b> <ul style="list-style-type: none"> <li>- ตรวจสอบพื้นที่สีเขียวภายในโครงการให้มีสภาพดีอยู่เสมอตลอดระยะเวลาเปิดดำเนินการ</li> </ul> | พื้นที่สีเขียวมีความสมบูรณ์และสวยงาม | - | ภาพที่ 4-5 |

ภาพที่ 4-5 พื้นที่สีเขียวของโครงการ

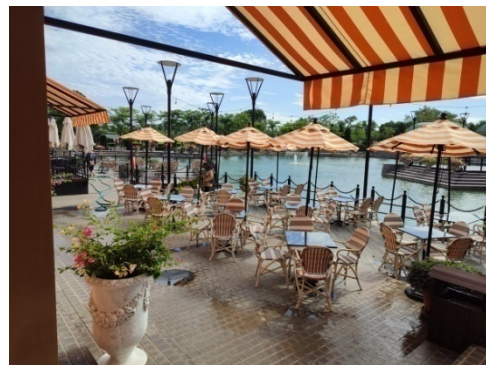
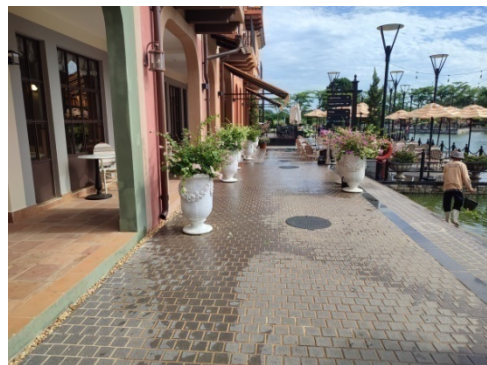
| เงื่อนไขตามมาตรการป้องกันและแก้ไขผลกระทบสิ่งแวดล้อม | ผลการปฏิบัติตามมาตรการ | ปัญหา อุปสรรค และข้อเสนอแนะ | เอกสารอ้างอิง |
|---|---|---|---|
| 5. ดูแลบริเวณพื้นที่โครงการให้มีความสะอาดและเป็นระเบียบเรียบร้อยอยู่เสมอ | ทำความสะอาดกวาดและล้างพื้นอยู่เสมอ | - | ภาพที่ 4-6 |

ภาพที่ 4-6 ทำความสะอาดพื้นทางเดินอยู่เสมอ

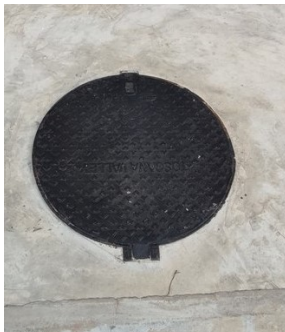
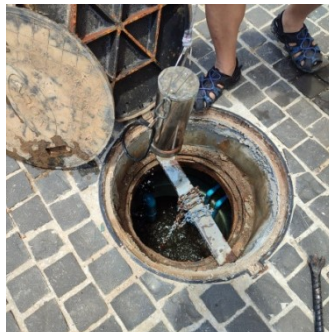
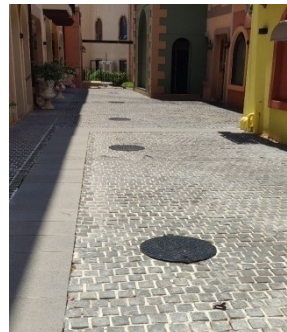
| เงื่อนไขตามมาตรการป้องกันและแก้ไขผลกระทบสิ่งแวดล้อม | ผลการปฏิบัติตามมาตรการ | ปัญหา อุปสรรค และข้อเสนอแนะ | เอกสารอ้างอิง |
|---|---|---|---|
| <b>1.4 คุณภาพน้ำ</b><br>1. จัดให้มีระบบบำบัดน้ำเสียและสิ่งปฏิกูลของแต่ละอาคารมี 2 แบบ คือ ระบบบำบัดแบบกรองไร้อากาศและระบบบำบัดน้ำเสียแบบเติมอากาศเลี้ยงตะกอนเวียนกลับ (Activated Sludge System) ทั้งหมดจำนวน 8 ชุด ได้ถูกออกแบบให้รองรับน้ำเสียได้รวม 96.80 ลบ.ม./วัน สามารถบำบัดน้ำเสียได้คุณภาพตามมาตรฐานน้ำทิ้งจากอาคารประเภท ค.ซึ่งกำหนดให้มีค่า BOD ไม่เกิน 40 มก./ลิตร โดยน้ำที่ผ่านระบบบำบัดน้ำเสียของโครงการจะมีประมาณความสกปรกบีโอดีระบายออกไม่เกิน 20 มก./ลิตร | จัดให้มีระบบบำบัดน้ำเสียและสิ่งปฏิกูลไว้แล้วเป็นแบบเติมอากาศเลี้ยงตะกอนเวียนกลับ และเก็บตัวอย่างน้ำทิ้งก่อนปล่อยออกสู่ท่อระบายน้ำสาธารณะเป็นประจำทุกเดือน ตั้งแต่เดือน กรกฎาคม ถึง ธันวาคม 2567 | - | ภาพที่ 4-7 |

ภาพที่ 4-7 บริเวณบ่อบำบัดน้ำเสียของโครงการ

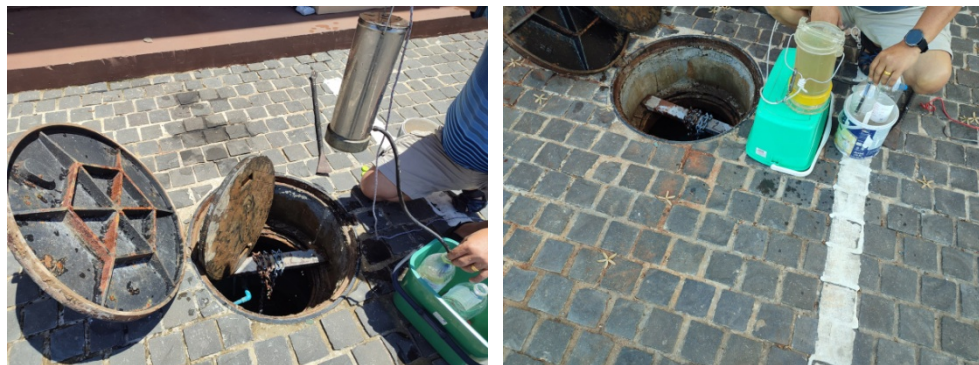
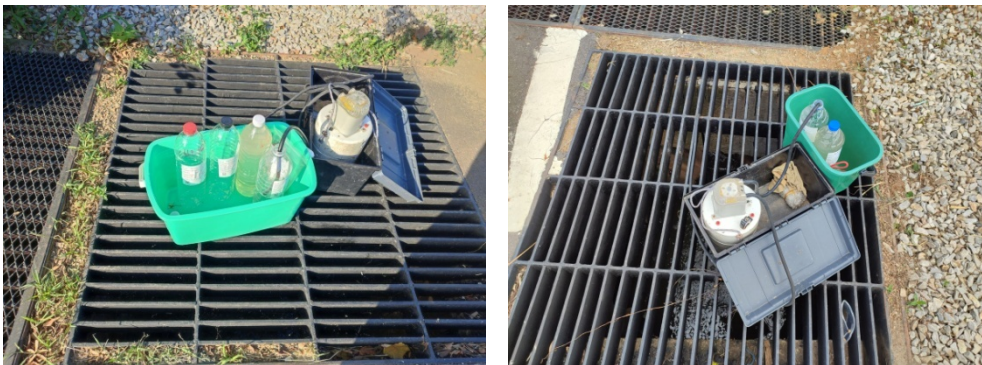
| เงื่อนไขตามมาตรการป้องกันและแก้ไขผลกระทบสิ่งแวดล้อม | ผลการปฏิบัติตามมาตรการ | ปัญหา อุปสรรค และข้อเสนอแนะ | เอกสารอ้างอิง |
|---|---|---|---|
| <b>มาตรการติดตามตรวจสอบผลกระทบสิ่งแวดล้อม</b> <ul style="list-style-type: none"> <li>- ตรวจวัดคุณภาพน้ำหลังออกจากระบบบำบัดน้ำเสียทุกอาคาร ทุกเดือน ตลอดระยะเวลาเปิดดำเนินการ ดัชนีตรวจวัด pH , BOD , SS , Oil&amp;Grease , Sulfide , TKN , TDS , Fecal Coliform Bacteria</li> <li>- จัดเก็บสถิติและข้อมูลที่แสดงผลการทำงานของระบบบำบัดน้ำเสียในแต่ละวัน แยกแต่ละอาคาร ตามแบบ ทส.1 และจัดเก็บไว้ ณ สถานที่ตั้งของแหล่งกำเนิด เป็นระยะเวลา 2 ปีนับแต่วันที่เก็บสถิติและข้อมูลนั้น</li> </ul> | <ul style="list-style-type: none"> <li>- ตรวจสอบคุณภาพน้ำทุกเดือน ตั้งแต่เดือน กรกฎาคม ถึง ธันวาคม 2567</li> <li>- น้ำทิ้งของโครงการเข้าเกณฑ์มาตรฐานคุณภาพน้ำทิ้งประเภท ค. ซึ่งจำนวนห้องพักไม่เกิน 100 ห้อง ไม่เข้าเกณฑ์การจัดทำ ทส.1 และ ทส.2</li> </ul> | Fecal Coliform Bacteria ไม่มีการเก็บตัวอย่างเนื่องจากไม่มีค่ามาตรฐานน้ำทิ้งอาคารประเภท ค. | ภาพที่ 4-9 |

ภาพที่ 4-9 การเก็บตัวอย่างน้ำทิ้งของโครงการ

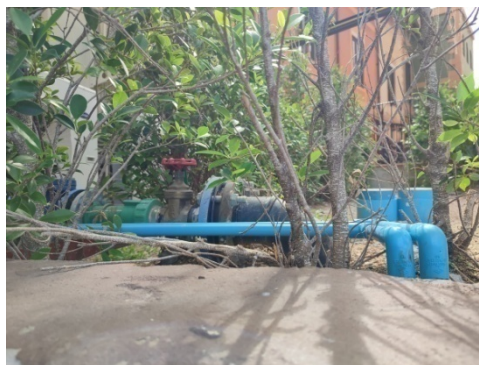
| เงื่อนไขตามมาตรการป้องกันและแก้ไขผลกระทบสิ่งแวดล้อม | ผลการปฏิบัติตามมาตรการ | ปัญหา อุปสรรค และข้อเสนอแนะ | เอกสารอ้างอิง |
|---|---|---|---|
| 2. จัดให้มีเจ้าหน้าที่คอยดูแลรักษาระบบเส้นท่อประปาให้อยู่ในสภาพดี หากพบว่าชำรุดให้ดำเนินการซ่อมแซมทันที | เจ้าหน้าที่ดูแลระบบเส้นท่อประปาให้อยู่ในสภาพดีแล้ว ไม่มีจุดรั่วซึม | - | ภาพที่ 4-10 |

ภาพที่ 4-10 ระบบจ่ายน้ำประปาไม่มีส่วนรั่วซึม

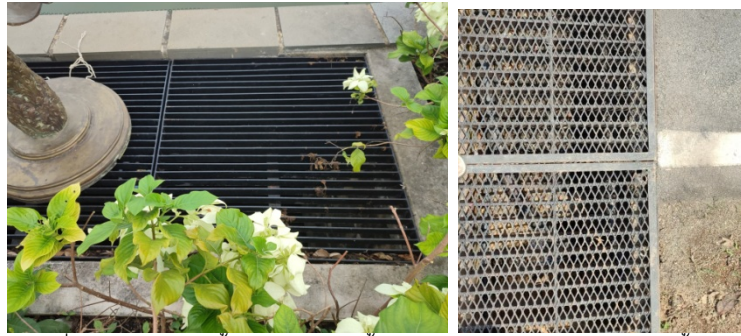
| เงื่อนไขตามมาตรการป้องกันและแก้ไขผลกระทบสิ่งแวดล้อม | ผลการปฏิบัติตามมาตรการ | ปัญหา อุปสรรค และข้อเสนอแนะ | เอกสารอ้างอิง |
|---|---|---|---|
| <b>3.3 การระบายน้ำ</b><br>1. หมั่นตรวจสอบท่อระบายน้ำ และบ่อบักน้ำเป็นประจำ เมื่อพบว่าภายในท่อระบายน้ำ หรือบ่อบักน้ำมีสิ่งอุดตันที่เกิดจากการสะสมตัวของดินตะกอนหรือเศษวัสดุอื่น ๆ ซึ่งไปกีดขวางการระบายน้ำ ให้ดำเนินการทำความสะอาดเก็บขยะและขุดลอกดินตะกอนที่ตกค้างภายในท่อระบายน้ำ และบ่อบักน้ำออกให้หมด โดยเฉพาะก่อนถึงฤดูฝน | ตรวจสอบท่อระบายน้ำ บ่อบักน้ำทั้ง ไม่มีเศษขยะ หรือตะกอนอุดตัน การระบายน้ำทำได้ดี ไม่มีน้ำเอ่อท่วมขัง | - | ภาพที่ 4-11 |
| 2. เมื่อฝนหยุดตกแล้วให้ตรวจสอบการระบายน้ำ หากพบว่ามีการอุดตันให้รีบดำเนินการทำความสะอาดเก็บขยะขุดลอกตะกอนดินที่ตกค้างอยู่ในท่อ | ตรวจสอบท่อระบายน้ำ บ่อบักน้ำทั้ง ไม่มีเศษขยะ หรือตะกอนอุดตัน การระบายน้ำทำได้ดี ไม่มีน้ำเอ่อท่วมขัง | - | ภาพที่ 4-11 |

ภาพที่ 4-11 รางระบายน้ำและท่อระบายน้ำไม่มีตะกอนอุดตัน สามารถระบายน้ำได้ดี

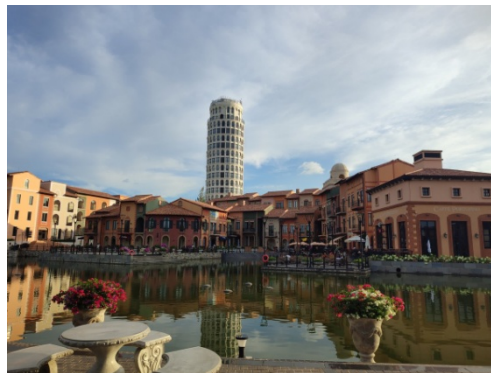
| เงื่อนไขตามมาตรการป้องกันและแก้ไขผลกระทบสิ่งแวดล้อม | ผลการปฏิบัติตามมาตรการ | ปัญหา อุปสรรค และข้อเสนอแนะ | เอกสารอ้างอิง |
|---|---|---|---|
| 4. โครงการออกแบบให้มีการทวงน้ำในบ่อน้ำของโครงการเพื่อชะลอการไหลของน้ำส่วนเกิน ความจุ รวม 5,602.50 ลบ.ม.ซึ่งเพียงพอในการชะลอน้ำฝนที่ต้องกักเก็บไว้ 670.34 ลบ.ม.ไว้ในโครงการก่อนระบายออกภายนอกโครงการ และควบคุมอัตราการระบายหลังพัฒนาโครงการให้มีค่าไม่เกินอัตราการระบายน้ำก่อนการพัฒนาโครงการ (0.12 ลบ.ม./วินาที | มีบ่อน้ำขนาดใหญ่ ความจุรวม 5,602.50ลูกบาศก์เมตรไว้แล้ว และสามารถชะลอน้ำฝนภายในโครงการ | - | ภาพที่ 4-12 |

ภาพที่ 4-12 บึงน้ำของโครงการใช้เป็นบ่อหมุนวน้ำของโครงการสามารถชะลอการระบายน้ำออกจากโครงการได้อย่างดี

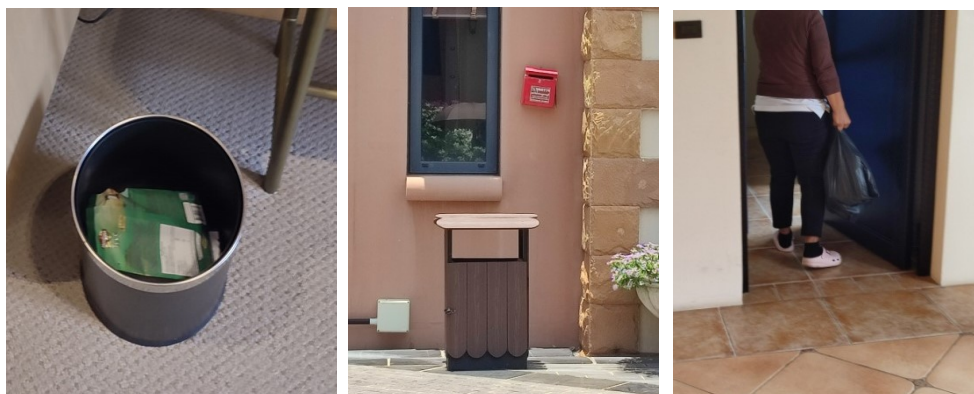
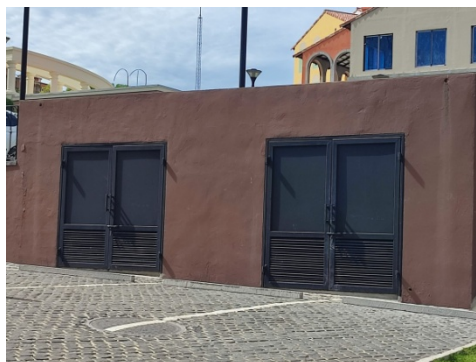
| เงื่อนไขตามมาตรการป้องกันและแก้ไขผลกระทบสิ่งแวดล้อม | ผลการปฏิบัติตามมาตรการ | ปัญหา อุปสรรค และข้อเสนอแนะ | เอกสารอ้างอิง |
|---|---|---|---|
| <b>3.4 การจัดการมูลฝอย</b> <p>1. จัดตั้งรองรับมูลฝอยขนาด 100 ลิตร จำนวน 4 ถัง แบบมีฝาปิดมิดชิดพร้อมสวมถุงดำรองรับไว้ตามจุดต่าง ๆ ภายในโครงการ และจัดให้มีพนักงานทำความสะอาดจัดเก็บมูลฝอยจากถังรองรับมูลฝอย คัดแยกมูลฝอยจากนั้นนำมูลฝอยไปรวมไว้ที่ห้องพักมูลฝอยรวมเพื่อให้รถเก็บขนมูลฝอยของ อบต.โป่งตาลอง มาจัดเก็บต่อไป</p> | มีถังรองรับมูลฝอยแบบมีฝาปิดไว้แล้วพร้อมมีถุงสวมไว้ภายใน และมีแม่บ้านมาเก็บขนนำไปพักไว้ที่ห้องพักมูลฝอยรวม | - | ภาพที่ 4-13 |

ภาพที่ 4-13 ถังรองรับมูลฝอย ภายในห้องพัก ภายนอกอาคาร แม่น้ำจัดเก็บมูลฝอยและห้องพักมูลฝอยรวมของโครงการ

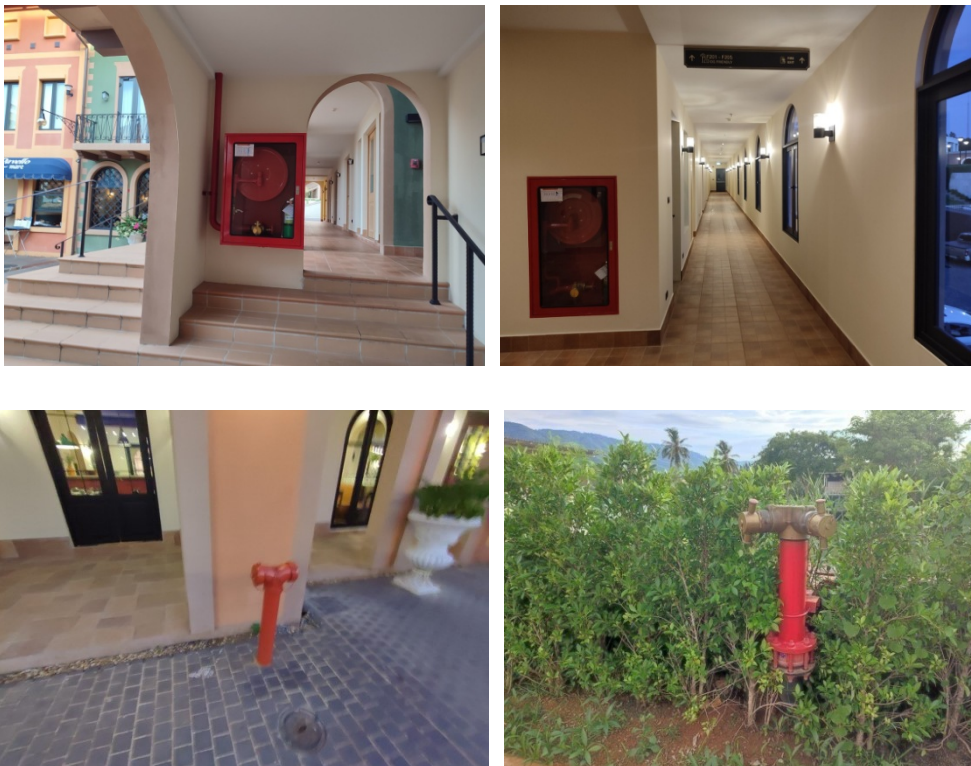
| เงื่อนไขตามมาตรการป้องกันและแก้ไขผลกระทบสิ่งแวดล้อม | ผลการปฏิบัติตามมาตรการ | ปัญหา อุปสรรค และข้อเสนอแนะ | เอกสารอ้างอิง |
|---|---|---|---|
| <p>2. จัดให้มีระบบป้องกันอัคคีภัย ดังนี้</p> <ul style="list-style-type: none"> <li>- จัดให้มีน้ำสำรองเพื่อการดับเพลิงในถังเก็บน้ำใต้ดินปริมาตร 90 ลบ.ม. ซึ่งสามารถสำรองการจ่ายน้ำดับเพลิงได้นาน 30 นาที</li> <li>- ระบบจ่ายน้ำดับเพลิงแต่ละอาคาร ขนาดท่อ 4-6 นิ้ว เมื่อเกิดเพลิงไหม้ น้ำจะถูกปั๊มจ่ายไปยังอุปกรณ์ดับเพลิงต่าง ๆ</li> <li>- ท่อยืนสำหรับดับเพลิง ประเภท 3 มาตรฐาน NFPA14 ประกอบอยู่ในตู้เก็บสายฉีดน้ำดับเพลิง ได้แก่ <ol style="list-style-type: none"> <li>(1) ชุดสายฉีดน้ำดับเพลิง ขนาด 25 มิลลิเมตร ยาว 100 ฟุต</li> <li>(2) วาล์วสายฉีดน้ำดับเพลิง ขนาด 65 มิลลิเมตร สำหรับพนักงานดับเพลิงต่อใช้กับสายฉีดขนาดใหญ่</li> </ol> </li> <li>- ถังดับเพลิงแบบมือถือ ผงเคมีแห้ง</li> <li>- หัวรับน้ำดับเพลิงสำหรับรับน้ำจากรถดับเพลิง และจ่ายเข้าโดยตรงกับระบบจ่ายน้ำดับเพลิงในอาคารติดตั้งไว้บริเวณด้านหน้าโครงการ</li> </ul> | <p>มีน้ำสำรองเพื่อการดับเพลิงไว้แล้วเป็นน้ำสำรองที่ถังสำรองใต้ดิน</p> <p>ตู้เก็บสายฉีดน้ำดับเพลิงแต่ละอาคารอยู่ในสภาพดีพร้อมใช้งาน</p> <p>มีท่อยืนไว้แล้วในตู้เก็บสายฉีดน้ำดับเพลิง ประกอบด้วย ชุดสายฉีดน้ำดับเพลิง วาล์วสายฉีดน้ำดับเพลิง และถังดับเพลิงเคมี</p> <p>มีหัวรับน้ำดับเพลิงติดตั้งไว้ภายนอกอาคาร</p> | - | ภาพที่ 4-15 |

ภาพที่ 4-15 อุปกรณ์ป้องกันอัคคีภัย

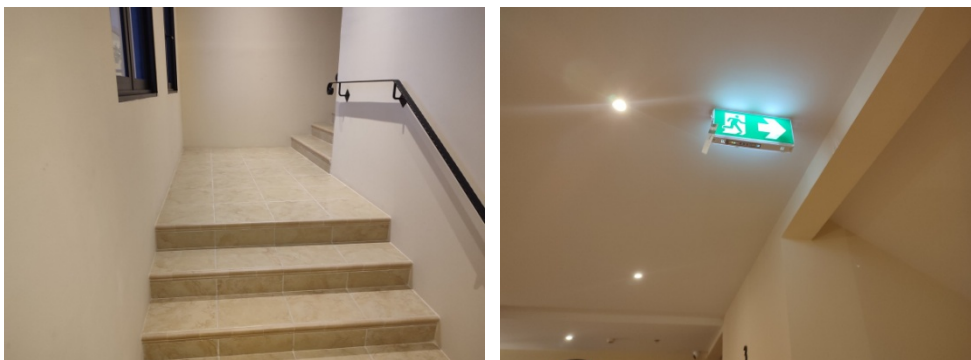
| เงื่อนไขตามมาตรการป้องกันและแก้ไขผลกระทบสิ่งแวดล้อม | ผลการปฏิบัติตามมาตรการ | ปัญหา อุปสรรค และข้อเสนอแนะ | เอกสารอ้างอิง |
|---|---|---|---|
| <p>3. บ้านโดหนีไฟ</p> <ul style="list-style-type: none"> <li>- จัดให้มีบ้านโดหนีไฟ ทำด้วยคอนกรีตเสริมเหล็ก โดยมีความกว้างของชั้นบันไดตามที่กฎหมายกำหนด</li> <li>- บ้านโดหนีไฟ แต่ละอาคารสามารถลำเลียงคนออกสู่ภายนอกอาคาร จนกระทั่งถึงจุดรวมพลได้ภายในเวลา 1.12-6.16 นาที</li> <li>- บ้านโดหนีไฟมีผนังกันไฟโดยรอบ และมีการติดตั้งไฟส่องสว่างฉุกเฉินบริเวณผนังชานพักบันได</li> <li>- ติดตั้งป้ายบอกทางหนีไฟ ซึ่งจะแสดงให้เห็นได้ชัดเจน ป้ายบอกทางหนีไฟจะใช้คำว่า “Exit” ทางออกและ Fire Exit ทางหนีไฟ ด้วยตัวอักษรสูงไม่น้อยกว่า 10 เซนติเมตรและมีไฟแสงสว่างให้เห็นเด่นชัดตลอดเวลาทั้งภาวะปกติและภาวะฉุกเฉิน ซึ่งจะติดตั้งไว้ที่บริเวณทางเข้า-ออก บ้านโดหนีไฟ โถงลิฟต์ และทางเดิน</li> <li>- ประตูหนีไฟของโครงการ มีความกว้าง 1 เมตร สูง 2.4 เมตร ทำด้วยวัสดุทนไฟได้ไม่น้อยกว่า 2 ชั่วโมง และเป็นบานเปิดชนิดผลักออกสู่ภายนอก พร้อมติดตั้งอุปกรณ์ชนิดที่บังคับให้บานประตูปิดได้เอง</li> </ul> | <p>มีบ้านโดหนีไฟทำด้วยคอนกรีตเสริมเหล็กไว้แล้วเป็นไปตามที่กฎหมายกำหนด ไม่มีสิ่งกีดขวางสามารถลำเลียงคนออกสู่ภายนอกอาคารไปยังจุดรวมพลไว้ทันเวลา</p> <p>บ้านโดหนีไฟมีผนังกันไฟแล้วและติดตั้งไฟส่องสว่างฉุกเฉิน</p> <p>ทางหนีไฟ และป้ายบอกทางหนีไฟมีความสมบูรณ์ไม่เปลี่ยนแปลง</p> <p>ประตูหนีไฟทำด้วยวัสดุทนไฟและเป็นบานเปิดที่สามารถผลักออกสู่ภายนอกได้</p> | - | ภาพที่ 4-16 |

ภาพที่ 4-16 บันไดหนีไฟและป้ายบอกทางหนีไฟ

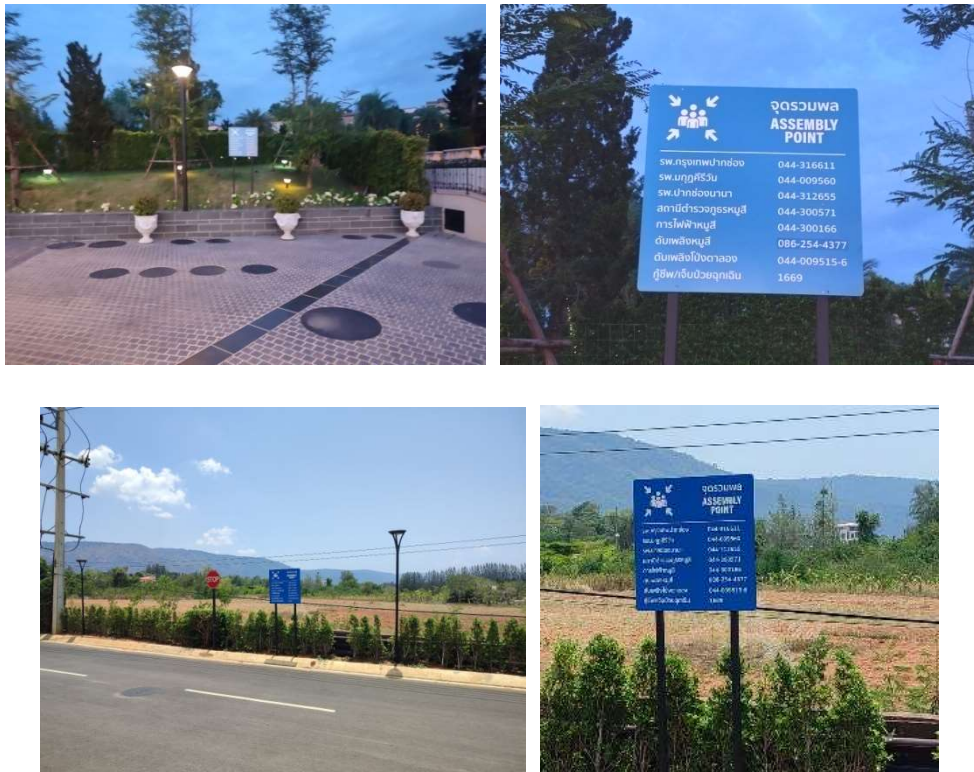
| เงื่อนไขตามมาตรการป้องกันและแก้ไขผลกระทบสิ่งแวดล้อม | ผลการปฏิบัติตามมาตรการ | ปัญหา อุปสรรค และข้อเสนอแนะ | เอกสารอ้างอิง |
|---|---|---|---|
| <p>4. จัดให้มีจุดรวมพล 2 จุด ได้แก่ จุดรวมพลที่ 1 บริเวณพื้นที่สีเขียวด้านหน้าโครงการ มีพื้นที่ 100 ตารางเมตร และจุดรวมพลที่ 2 บริเวณพื้นที่สีเขียวด้านข้างอาคาร E มีพื้นที่ 100 ตารางเมตรรวมพื้นที่จุดรวมพล 200 ตารางเมตร สามารถรองรับผู้พักอาศัยและพนักงานโครงการได้ทั้งหมด 147 คน หรือคิดเป็นสัดส่วนพื้นที่รวมพลต่อจำนวนผู้พักอาศัย เท่ากับ 1.36 ตร.ม./คน(ข้อกำหนดไม่น้อยกว่า 0.25 ตร.ม./คน)</p> | <p>จัดให้มีจุดรวมพลไว้แล้ว จำนวน 2 จุด ที่บริเวณพื้นที่สีเขียวด้านข้างอาคาร E และบริเวณทางวิ่งรถฝั่งตรงข้ามที่จอดรถของโครงการ</p> | - | ภาพที่ 4-17 |

ภาพที่ 4-17 พื้นที่จุดรวมพลและป้ายจุดรวมพล

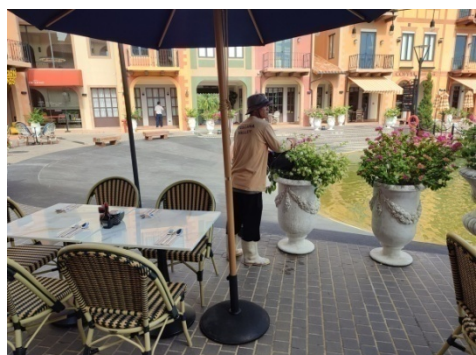
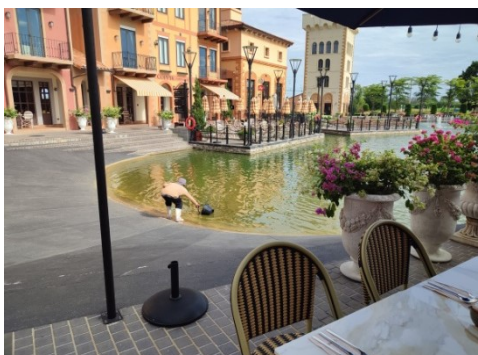
| คุณภาพสิ่งแวดล้อม | สถานที่ตรวจสอบ | ผลการตรวจสอบ | ความถี่ | เอกสารอ้างอิง | ผู้รับผิดชอบ |
|---|---|---|---|---|---|
| 13.สุนทรียภาพ | พื้นที่สีเขียวของโครงการ | ดูแลรักษาพื้นที่สีเขียวให้มีสภาพดี รดน้ำต้นไม้สม่ำเสมอ | สัปดาห์ละ 1 ครั้งตลอด<br>ระยะเปิดดำเนินการ | ภาพที่ 4-28 | บริษัท ทอสกานา พิอาซา จำกัด |

ภาพที่ 4-28 คนสวนคอยดูแลพื้นที่สีเขียวไว้แล้ว
