ตารางที่ 3 เปรียบเทียบมาตรการป้องกันและแก้ไขผลกระทบสิ่งแวดล้อมที่กำหนดไว้ในรายงานการวิเคราะห์ผลกระทบสิ่งแวดล้อม โครงการ เอดี บางเสร่ เลค แอนด์ รีสอร์ท ตั้งอยู่ที่ เลขที่ 100 หมู่ 2 ตำบลบางเสร่ อำเภอสัตหีบ จังหวัดชลบุรี ระยะเปิดดำเนินการ

รายงานผลการปฏิบัติตามมาตรการป้องกันแก้ไขผลกระทบสิ่งแวดล้อม และมาตรการติดตามตรวจสอบคุณภาพสิ่งแวดล้อม
โครงการ เอดี บางเสร่ เลค แอนด์ รีสอร์ท ตั้งอยู่ที่เลขที่ 100 ม.2 ต.บางเสร่ อ.สัตหีบ จ.ชลบุรี

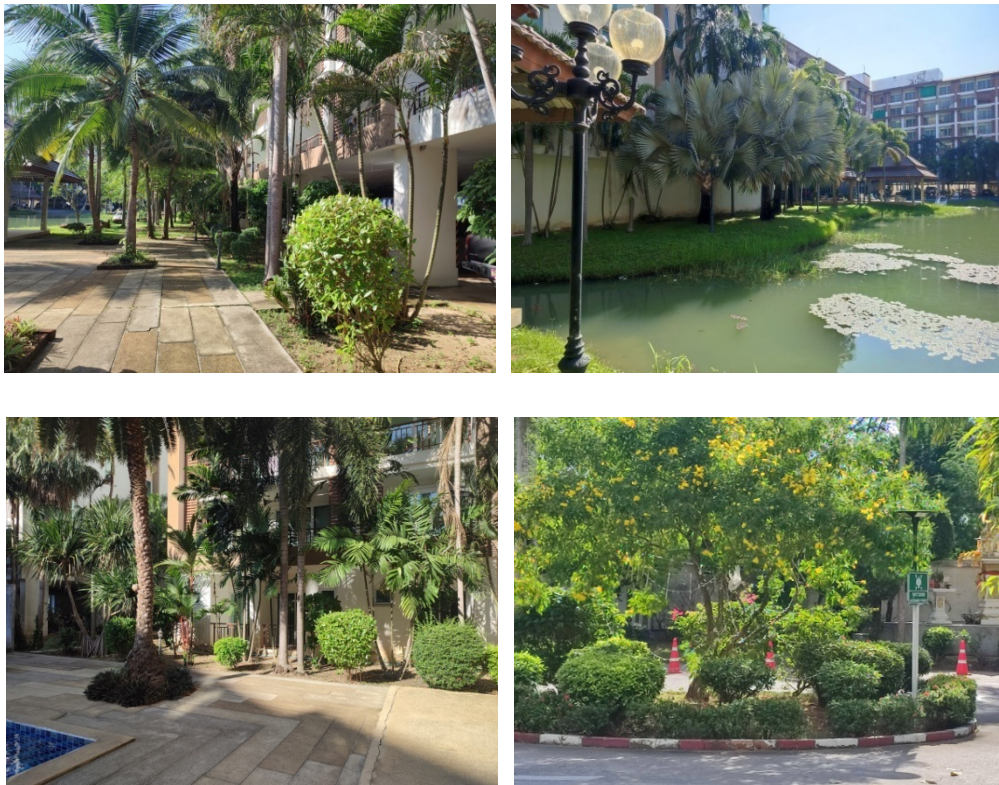
2. จัดให้มีการดูแลต้นไม้และสวนหย่อมภายในพื้นที่โครงการให้มีสภาพดีอยู่เสมอตามมาตรการในเรื่องสุนทรียภาพและทัศนียภาพ	จัดให้มีพื้นที่สีเขียวที่จัดเป็นสวนหย่อมไว้โดยรอบที่เป็นพื้นที่ว่างทั้งหมดและตัดแต่งดูแลมีการเจริญเติบโตดีอยู่เสมอ	-	ภาพที่ 4 ภาพที่ 6-1

เงื่อนไขตามมาตรการป้องกันและแก้ไขผลกระทบสิ่งแวดล้อม	ผลการปฏิบัติตามมาตรการ	ปัญหา อุปสรรค และข้อเสนอแนะ	เอกสารอ้างอิง
2. ปลุกต้นไม้ภายในโครงการให้มากที่สุด ในบริเวณพื้นที่ว่างซึ่งไม่ใช่ถนนและทางวิ่งรถเพื่อลดภาระการทำงานของเครื่องปรับอากาศ	ปลุกต้นไม้บริเวณพื้นที่ว่าง เป็นพื้นที่สีเขียวทั้งหมด	-	ภาพที่ 6-1

ภาพที่ 6-1 พื้นที่สีเขียวภายในโครงการ

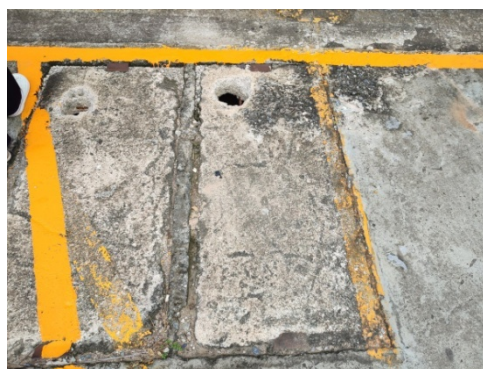
1.3 ทรัพยากรน้ำ			
1. จัดให้มีระบบบำบัดน้ำเสีย โดยเลือกระบบบำบัดน้ำเสียสำเร็จรูป ชนิดเติมอากาศเลี้ยงตะกอนเวียนกลับ (Aeration activated sludge process , A/S) จำนวน 6 ชุด (1 ชุด/อาคาร) ออกแบบให้สามารถรองรับน้ำเสียได้ปริมาณ 140 ลบ.ม./วัน/ชุด โดยประสิทธิภาพของระบบบำบัดน้ำเสียเท่ากับร้อยละ 92 คิดค่าความสกปรกเฉลี่ย (BOD) ของน้ำเสียที่เข้าระบบบำบัดน้ำเสียเท่ากับ 250 มิลลิกรัม/ลิตร และมีค่า BOD ที่ออกจากระบบไม่เกิน 20 มิลลิกรัม/ลิตรและระบายออกสู่ภายนอกโครงการต่อไป	ติดตั้งระบบบำบัดน้ำเสียสำเร็จรูปไว้แต่ละอาคารสามารถบำบัดน้ำเสียค่า BOD ที่ต่ำกว่า 20 มิลลิกรัม/ลิตร	-	ภาพที่ 2 ภาพที่ 6-3

ภาพที่ 6-3 ฝาดังระบบบำบัดน้ำเสีย

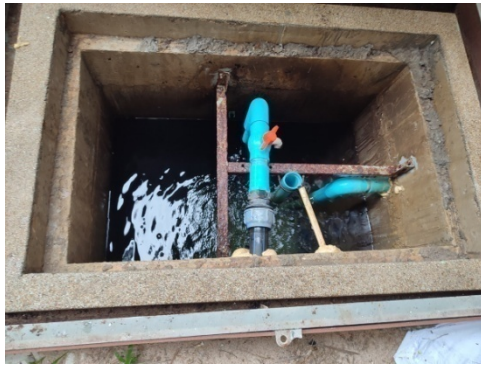
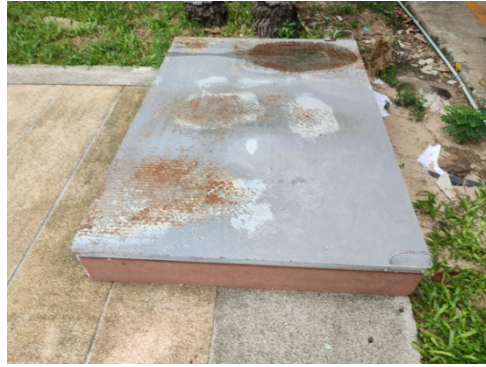
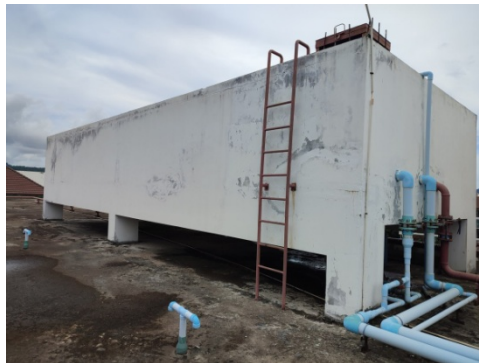
3.คุณค่าการใช้ประโยชน์ของมนุษย์ 3.1 การใช้น้ำ 1. จัดให้มีการสำรองน้ำใช้ ดังนี้ - ถังเก็บน้ำใต้ดิน 1 ถึง ขนาดความจุ 160 ลบ.ม./อาคาร ถังเก็บน้ำบนดาดฟ้าความจุ 60 ลบ.ม./อาคาร คิดเป็นปริมาณน้ำสำรองในอาคารเท่ากับ 220 ลบ.ม./อาคาร	มีถังสำรองน้ำใช้เป็นถังเก็บน้ำใต้ดินและถังเก็บน้ำชั้นดาดฟ้าไว้แล้วตามความจุที่กำหนดไว้สภาพดีไม่มีรอยรั่ว รอยร้าว	-	ภาพที่ 6-4

2. ตรวจสอบดูระบบจ่ายน้ำ และระบบเส้นท่อจ่ายน้ำให้อยู่ในสภาพดีอยู่เสมอ หากพบว่ามี การชำรุดให้รีบแก้ไขทันที	ท่อประปาอยู่ในสภาพดี ไม่มีการรั่วซึม	-	ภาพที่ 6-4

ภาพที่ 6-4 ถังสำรองน้ำใต้ดินและถังสำรองน้ำคาดฟ้า

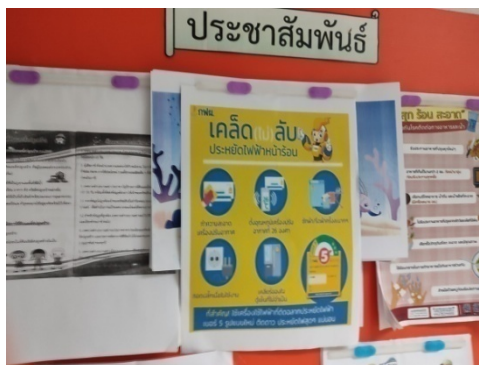
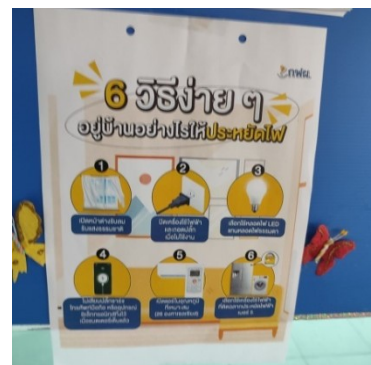
3.2 การใช้ไฟฟ้า 1. จัดให้มีและติดตั้งระบบไฟฟ้าตามทีเสนอในรายละเอียดโครงการ	ติดตั้งระบบไฟฟ้าเป็นไปตามหลักวิศวกรรม	-	-
2. รณรงค์ให้ผู้อาศัยใช้ไฟฟ้าอย่างประหยัด เช่น ปิดเครื่องใช้ไฟฟ้าเมื่อไม่มีการใช้งาน และถอดปลั๊กออก	รณรงค์ด้วยการติดป้ายประชาสัมพันธ์ในการประหยัดไฟฟ้า ใช้เครื่องใช้ไฟฟ้าเบอร์ 5	-	ภาพที่ 6-5

3. ติดตั้งอุปกรณ์เดินสายไฟฟ้ารวมถึงสายสัญญาณการสื่อสารต่าง ๆ และอุปกรณ์ไฟฟ้าต่าง ๆ ให้เป็นไปด้วยความเรียบร้อย และถูกต้องตามมาตรฐาน เช่น ไม่ติดตั้งเครื่องปรับอากาศใกล้กับแหล่งกำเนิดความร้อน เช่น กาต้มน้ำร้อน เต้าไมโครเวฟ เป็นต้น	ใช้อุปกรณ์ไฟฟ้าที่ได้มาตรฐาน และมีฉลากประหยัดไฟเบอร์ 5	-	ภาพที่ 6-5

8. เครื่องปรับอากาศภายในคอนโดมิเนียม เลือกใช้ผลิตภัณฑ์ประหยัดไฟเบอร์ 5 และที่ไม่ใช้สาร CFC15 เป็นส่วนประกอบ ของเครื่องปรับอากาศ	ใช้เครื่องปรับอากาศที่มีฉลากเบอร์ 5 และไม่ใช้สาร CFC15 แล้ว เป็นเครื่องปรับอากาศรุ่นใหม่	-	ภาพที่ 6-5

ภาพที่ 6-5 ป้ายรณรงค์ประหยัดไฟฟ้า

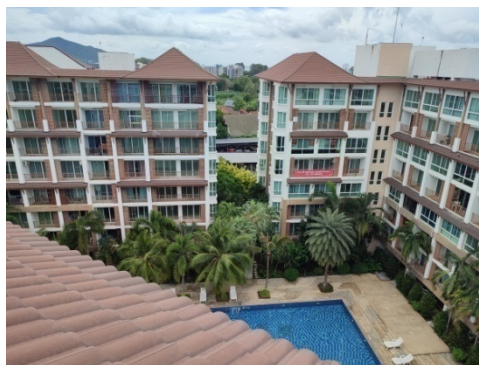
3.3 การอนุรักษ์พลังงาน 1. การอนุรักษ์พลังงานไฟฟ้าของเจ้าของโครงการ มีดังนี้ <ul style="list-style-type: none"> - ออกแบบลักษณะของอาคารโครงการ ให้สามารถลดปริมาณความร้อนจากแสงแดดที่จะเข้าสู่ตัวอาคารเพื่อลดภาระการทำงานของเครื่องปรับอากาศ - ออกแบบอาคารให้มีสีย่น ได้แก่ คลิป แผง ระแนง ทำให้อาคารมีร่มเงาและลดความร้อนที่จะเข้าสู่ตัวอาคาร - เลือกใช้กระจกสีเขียวตัดแสง (Tinted green glass) ซึ่งมีคุณสมบัติในการกรองแสงจำแต่ให้แสงสว่างเพียงพอ ทำให้ประหยัดไฟฟ้าส่องสว่างสามารถดูดซับความร้อนบางส่วนไม่ให้เข้าสู่ตัวอาคาร ทำให้ประหยัดพลังงานจากการใช้เครื่องปรับอากาศ - เลือกใช้สีทาอาคารชนิดสะท้อนความร้อนและเป็นโทนสีอ่อน เพื่อช่วยลดความร้อนที่จะเข้าสู่ตัวอาคาร 	ออกแบบอาคารให้มีการอนุรักษ์พลังงานไฟฟ้าไว้แล้ว ได้แก่ มีช่องเปิดสำหรับลดความร้อน มีระเบียบรั้วลม และพื้นที่สีเขียวที่แทรกอยู่ตามอาคารต่าง ๆ ช่วยลดอุณหภูมิบรรยากาศ ประกอบกับการออกแบบที่มีบึงน้ำอยู่ระหว่างอาคาร มีความชื้นและลมพัดทำให้อาคารไม่ร้อน และมีลมพัดตลอดเวลา ใช้กระจกที่ไม่สะท้อนแสง ในช่วงเวลากลางวันมีความสว่าง ไม่จำเป็นต้องเปิดดวงไฟแต่อย่างใด การใช้สีอ่อนทาสีอาคารทำให้ไม่ดูดกลืนความร้อนในเวลากลางวัน		ภาพที่ 6-6

ภาพที่ 6-6 สภาพอาคารในปัจจุบัน

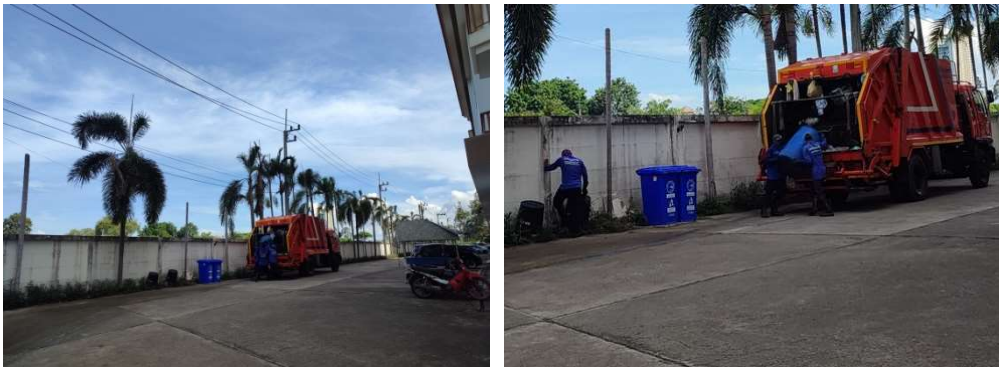
2. ตรวจสอบไม่ให้มีมูลฝอยตกค้างในโครงการ หากมีมูลฝอยตกค้างในโครงการต้องแจ้งให้กองสาธารณสุขและสิ่งแวดล้อมเทศบาลบางเสร่ เข้ามาเก็บขนเพื่อนำไปกำจัดต่อไป	ไม่มีมูลฝอยตกค้าง และเทศบาลบางเสร่เข้ามาดำเนินการเก็บขนไปกำจัดสม่ำเสมอ	-	ภาพที่ 6-9

ภาพที่ 6-9 รถจัดเก็บมูลฝอยของเทศบาลบางเสร่เข้ามาจัดเก็บภายในโครงการ

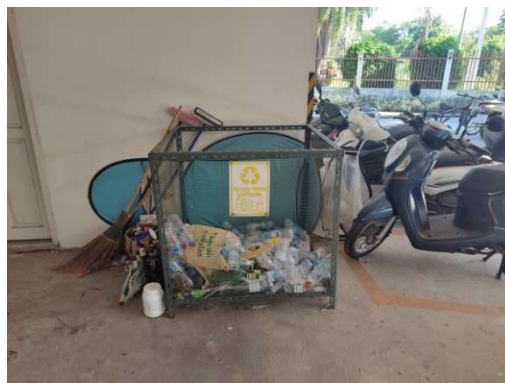
7. กำหนดให้มีมาตรการในการลดปริมาณมูลฝอยทั่วไป และมูลฝอยอันตราย โดยใช้มาตรการ ลด ละ เลิก และรณรงค์ให้ผู้พักอาศัยมีจิตสำนึกในการลดมูลฝอยทั่วไป และมูลฝอยอันตราย	มีมาตรการลดมูลฝอย โดยมีกระเบสำหรับให้ผู้พักอาศัยใส่มูลฝอยที่จะนำไปขายเป็นขยะรีไซเคิลไว้แล้ว	-	ภาพที่ 6-10

ภาพที่ 6-10 กระบะสำหรับรวบรวมมูลฝอยนำกลับไปขายเพื่อ รีไซเคิล

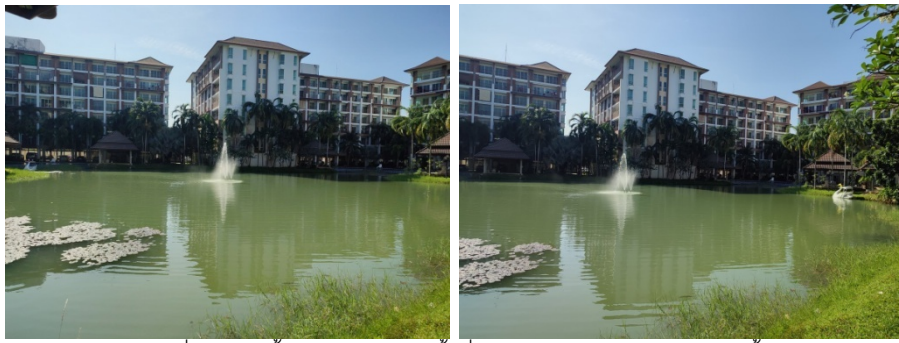
3.6 การระบายน้ำและการป้องกันน้ำท่วม 1. จัดให้มีการควบคุมการระบายน้ำฝนของโครงการ โดยการจัดเตรียมท่อที่มีเส้นผ่านศูนย์กลางขนาดใหญ่ เท่ากับ 0.4 0.5 และ 0.6 เมตรซึ่งใหญ่กว่าขนาดของท่อที่ระบายน้ำฝน ปกติเส้นผ่านศูนย์กลางเท่ากับ 0.4 เมตร เพื่อทำการหน่วงปริมาณน้ำฝนไว้ในท่อ โดยปริมาตรเพียงพอกับปริมาณน้ำฝนที่ต้องการกักเก็บในขณะฝนกำลังตก โดยการควบคุมอัตราการไหลของการระบายน้ำฝนด้วยท่อที่มีเส้นผ่านศูนย์กลาง 0.25 เมตร โดยมีอัตราการไหลเท่ากับ 0.095644 ลบ.ม./วินาที ซึ่งน้อยกว่า อัตราการไหลของน้ำฝนก่อนการพัฒนา 0.1805 ลบ.ม./วินาที ทำให้เกิดการหน่วงน้ำในท่อภายในโครงการ ได้ถึง 354.10 ลบ.ม. จึงเป็นการป้องกันมิให้น้ำฝนที่รับออกมากเกินจนเกิดผลกระทบต่อพื้นที่ข้างเคียง	ควบคุมการระบายน้ำในโครงการโดยการมีท่อระบายน้ำฝนและบ่อหน่วงน้ำขนาดใหญ่ซึ่งใช้รับรองรับน้ำฝนและหากมีฝนตกหนักจะระบายออกโดยผ่านบ่อดักน้ำและท่อระบายน้ำออกสู่ท่อระบายน้ำภายนอกโครงการ	-	ภาพที่ 6-11

ภาพที่ 6-11 บึงน้ำขนาดใหญ่กลางพื้นที่โครงการปัจจุบันใช้เป็นบ่อนกวนน้ำ

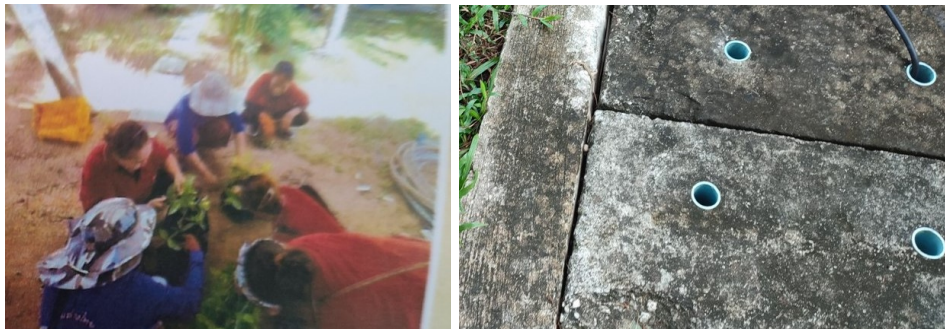
8. รณรงค์ให้ผู้พักอาศัยใช้น้ำอย่างประหยัดเพื่อลดปริมาณน้ำที่ระบายลงสู่ท่อระบายน้ำสาธารณะ	ผู้พักอาศัยใช้น้ำอย่างประหยัด	-	-
9. ทำการขุดลอกท่อระบายน้ำ 2 ครั้ง/ปี ในช่วงก่อนและหลังฤดูฝน	ขุดลอกท่อระบายน้ำและเก็บเศษใบไม้ตะกอน และขยะออก	-	ภาพที่ 6-12

ภาพที่ 6-12 ทำความสะอาดเก็บขยะบึงน้ำ และตรวจสอบท่อระบายน้ำและฝาท่อระบายน้ำ

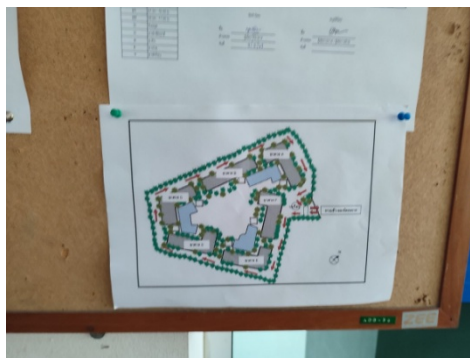
3.7 การคมนาคมและการขนส่ง			
1. จัดให้มีผังการจราจรตามที่กำหนดไว้ในผังบริเวณ	ติดป้ายผังจราจรไว้ที่บอร์ดประชาสัมพันธ์ของโครงการ	-	ภาพที่ 6-13
2. ติดตั้งป้ายแสดงเส้นทางรถ เข้า-ออก ภายในโครงการ พร้อมทั้งสัญญาณจราจรต่าง ๆ ให้ชัดเจนตามความเหมาะสม	ติดป้ายแสดงทางวิ่งรถของโครงการไว้แล้ว	-	ภาพที่ 6-13

ภาพที่ 6-13 บ้ายผังจราจรติดไว้ที่ป้ายประชาสัมพันธ์ของโครงการ

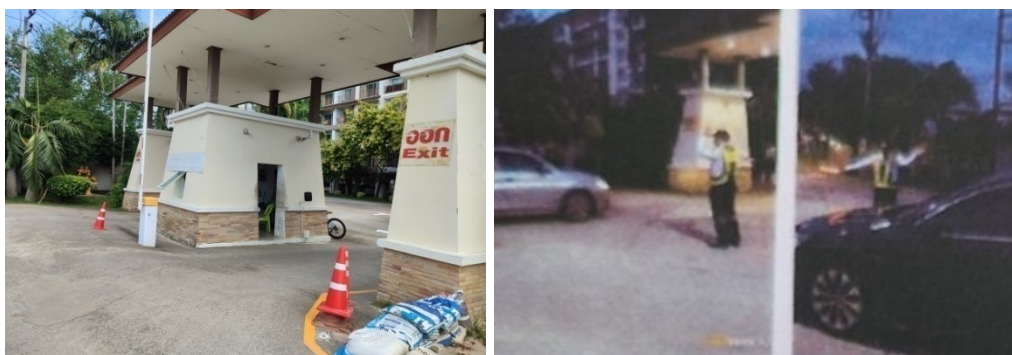
3. จัดให้มีเจ้าหน้าที่ หรือยามคอยอำนวยความสะดวกและจัดระบบการจราจรบริเวณทางเข้า-ออกพื้นที่โครงการในช่วงโม่งเร่งด้วยเพื่อป้องกันการเกิดอุบัติเหตุ	มีเจ้าหน้าที่จัดการจราจรไว้แล้วที่บ่อนยามโครงการ	-	ภาพที่ 6-14

ภาพที่ 6-14 บัอมยามรักษาความปลอดภัยและเจ้าหน้าที่ดูแลการจราจรที่ทางเข้าออกโครงการ

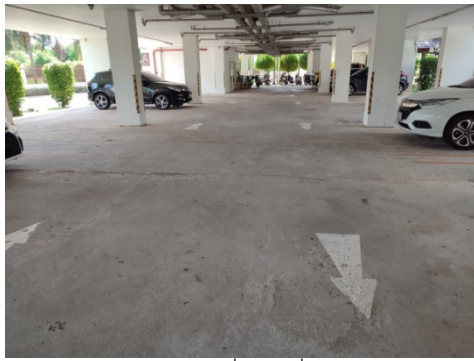
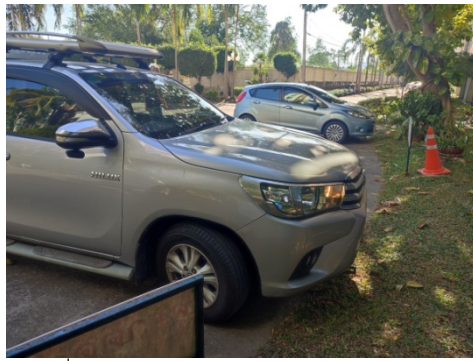
4. ห้ามประกอบกิจกรรมใด ๆ รวมทั้งการก่อสร้างในบริเวณที่จัดไว้ใช้เป็นที่จอดรถยนต์ อันจะทำให้พื้นที่จอดรถลดลงจากที่เสนอไว้ในรายงาน	ไม่มีกิจกรรมอื่นบริเวณที่จอดรถสามารถจอดรถไว้ไม่มีสิ่งกีดขวางที่ทำให้ลดจำนวนที่จอดรถ	-	ภาพที่ 6-15

เงื่อนไขตามมาตรการป้องกันและแก้ไขผลกระทบสิ่งแวดล้อม	ผลการปฏิบัติตามมาตรการ	ปัญหา อุปสรรค และข้อเสนอแนะ	เอกสารอ้างอิง
5. จัดให้มีที่จอดรถของโครงการ จำนวน 249 คัน ตามที่เสนอไว้ในรายงานตลอดไป	มีที่จอดรถรวม 249 คันตามที่ได้ออกไว้	-	ภาพที่ 6-15

ภาพที่ 6-15 ที่จอดรถภายในโครงการและที่จอดรถผู้มาติดต่อโครงการ

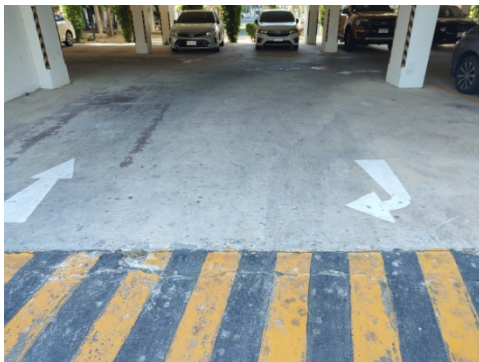
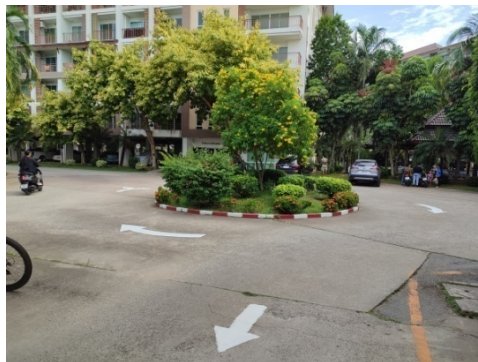
6. จัดให้มีเส้นแบ่งช่องจราจรอย่างชัดเจน เพื่อความเป็นระเบียบเรียบร้อยของการจราจรภายในลานจอดรถของโครงการ	มีเส้นแบ่งช่องจราจรซึ่งเดินรถแบบทิศทางเดียวไว้แล้ว	-	ภาพที่ 6-16

ภาพที่ 6-16 ลูกศรแสดงทิศทางวงรถภายในโครงการ
