5. ผลการดำเนินการตามมาตรการป้องกันและแก้ไขผลกระทบสิ่งแวดล้อม

โครงการ อาคารพักอาศัยรวม คสล.ขนาด 7 ชั้น ระยะเปิดดำเนินการ

แบบ ตต.3

รายงานผลการปฏิบัติตามมาตรการป้องกันแก้ไขผลกระทบสิ่งแวดล้อม และมาตรการติดตามตรวจสอบคุณภาพสิ่งแวดล้อม
โครงการ อาคารพักอาศัยรวม คสล.ขนาดความสูง 7 ชั้น ตั้งอยู่ที่ ซอยหัวหิน 91 ต.หนองแก อ.หัวหิน จ.ประจวบคีรีขันธ์

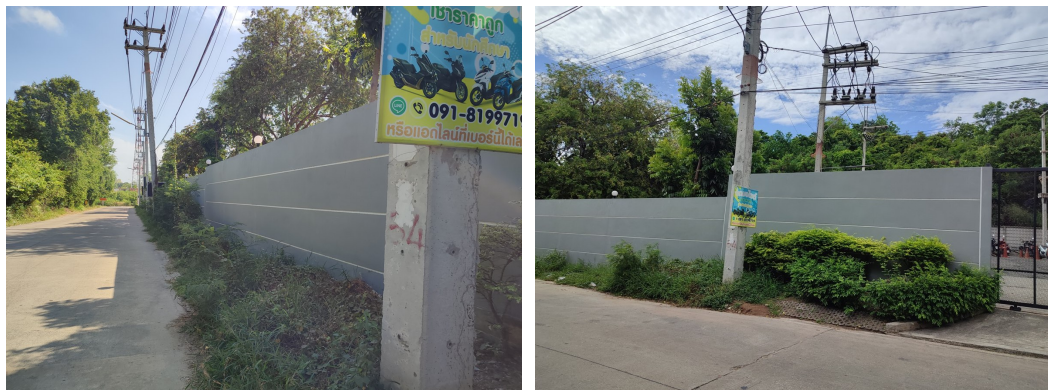
เงื่อนไขตามมาตรการป้องกันและแก้ไขผลกระทบสิ่งแวดล้อม	ผลการปฏิบัติตามมาตรการ	ปัญหา อุปสรรค และข้อเสนอแนะ	แสดงภาพตัวอย่าง
1. ทรัพยากรสิ่งแวดล้อมทางกายภาพ 1.1 สภาพภูมิประเทศ 1. จัดให้มีรั้วรอบพื้นที่โครงการ เพื่อกันขอบเขตพื้นที่อย่างชัดเจน และป้องกันการพังทลายของดินในพื้นที่ข้างเคียง	มีรั้วรอบพื้นที่โครงการเป็นคอนกรีต และป้องกันการพังทลายของดินไว้แล้วเป็นอย่างดี	-	ภาพที่ 4-1

2. จัดให้มีการปลูกไม้ยืนต้น ไม้พุ่ม ไม้คลุมดิน ภายในโครงการ โดยเฉพาะบริเวณแนวเขตที่ดินเพื่อให้พืชช่วยยึดหน้าดิน	ปลูกไม้ยืนต้น ไม้พุ่ม และ ไม้คลุมดินไว้แล้ว	-	ภาพที่ 4-2
มาตรการติดตามตรวจสอบผลกระทบสิ่งแวดล้อม - ดูแลสภาพรั้วโครงการให้สมบูรณ์ มั่นคง แข็งแรง	สภาพรั้วอยู่ในสภาพดีมีความมั่นคง	-	ภาพที่ 4-1

ภาพที่ 4-1 รั้วกันขอบเขตพื้นที่โครงการ

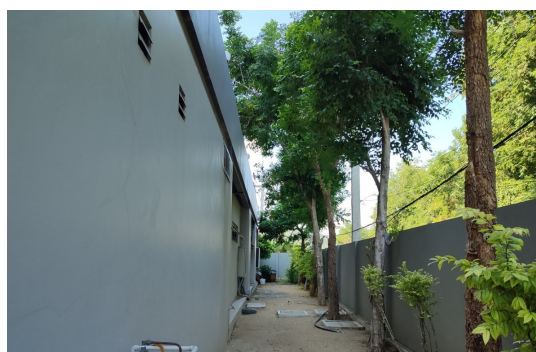
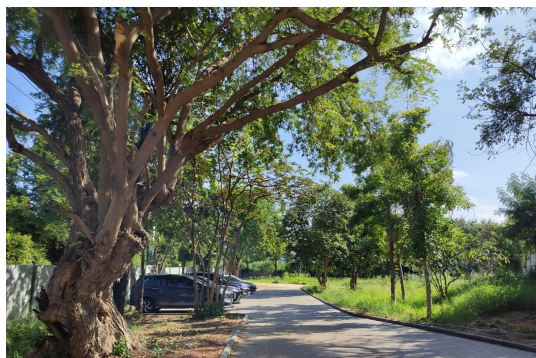
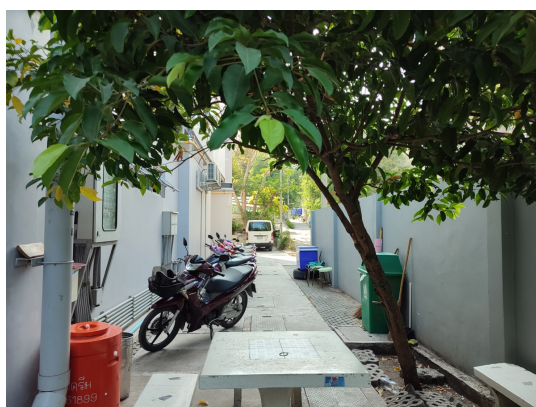
4. จัดให้มีพื้นที่สีเขียวภายในโครงการขนาดพื้นที่สีเขียวบริเวณชั้นที่ 1 427.23 ตารางเมตรเพื่อให้ต้นไม้ดังกล่าวช่วยดูดซับมลพิษชั้นที่ 1 จากการสัญจรของรถภายในโครงการโดยพันธุ์ไม้ที่เลือกปลูกมีอัตราการสังเคราะห์แสง 50 โมล (2,200 กรัม)	มีพื้นที่สีเขียวไว้แล้ว	-	ภาพที่ 4-2

ภาพที่ 4-2 พื้นที่สีเขียว ของโครงการ

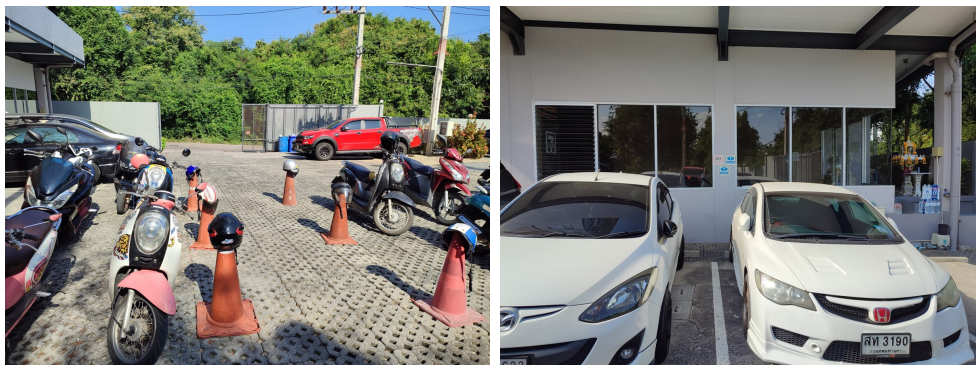
2) มลพิษทางอากาศ			
1. ออกแบบให้ที่จอดรถบริเวณชั้นที่ 1 ให้มีลักษณะเปิดโล่งไม่ปิดทึบ จึงไม่มีการสะสมของมลพิษบริเวณที่จอดรถ	มีที่จอดรถบริเวณชั้นที่ 1 ริมทางวิ่งรถมีลักษณะโปร่ง	-	ภาพที่ 4-4

ภาพที่ 4-4 ที่จอดรถยนต์ และรถจักรยานยนต์

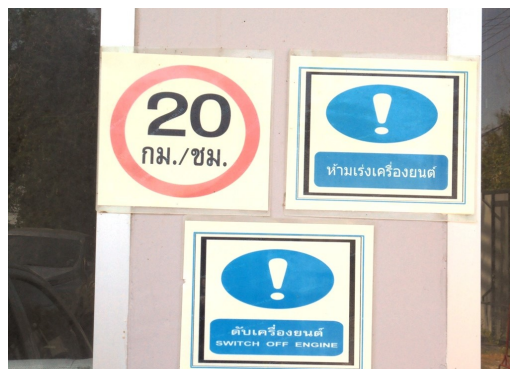
2. ติดตั้งป้ายห้ามติดเครื่องยนต์ทิ้งไว้ภายในบริเวณชั้นที่ 1 ให้สามารถสังเกตเห็นได้อย่างชัดเจนและทั่วถึง	ติดป้ายห้ามติดเครื่องยนต์ไว้แล้ว	-	ภาพที่ 4-5
3. จัดทำป้ายและสัญลักษณ์จราจรบนพื้นทางให้ชัดเจนและไม่ก่อให้เกิดความสับสนของผู้ขับขี่ ทำให้การเคลื่อนตัวของรถในโครงการทำได้อย่างดีและปลอดภัย	เป็นพื้นบล็อกหญ้าเป็นทางวิ่งรถภายในโครงการ ยังไม่มีสัญลักษณ์ ซึ่งยังไม่ก่อให้เกิดความสับสนในการขับขี่แต่อย่างใด เนื่องจากเป็นระยะทางสั้น ๆ	-	ภาพที่ 4-6

ภาพที่ 4-5 ป้ายห้ามติดเครื่องยนต์ทิ้งไว้

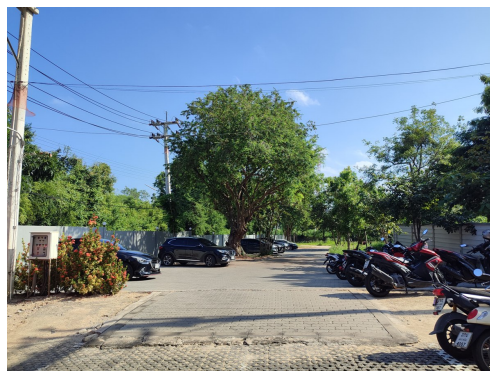
2. ดูแลรักษาความสะอาดของถนนภายในโครงการ โดยฉีดล้างถนนเป็นประจำสม่ำเสมอ	ทำความสะอาดอยู่เสมอ ไม่มีฝุ่นละอองฟุ้งกระจายให้เห็น	-	ภาพที่ 4-6
3. จัดให้มีพื้นที่สีเขียวภายในโครงการ เพื่อให้ต้นไม้ดังกล่าวช่วยดูดซับมลพิษจากที่จอดรถของโครงการ	มีพื้นที่สีเขียวไว้แล้ว	-	ภาพที่ 4-2
มาตรการติดตามตรวจสอบผลกระทบสิ่งแวดล้อม - ทำความสะอาดถนนภายในโครงการทุกวันตลอดระยะเวลาเปิดดำเนินการ - ดูแลพื้นที่สีเขียวในโครงการให้มีความสมบูรณ์ สวยงามทุกวัน ตลอดระยะเวลาเปิดดำเนินการ - ตรวจสอบป้ายและสัญลักษณ์ต่าง ๆ เช่น ป้ายห้ามติดเครื่องยนต์ ป้ายจำกัดความเร็วให้อยู่ในสภาพดีมองเห็นชัดเจนไม่ลบเลือน	ทำความสะอาดอย่างสม่ำเสมอ บำรุงรักษาต้นไม้ภายในโครงการไว้เป็นอย่างดี มีความสวยงาม ป้ายต่าง ๆ ติดไว้และอยู่ในสภาพดี	-	-

ภาพที่ 4-6 พื้นทางวิ่งรถเป็นบล็อกหญ้าและพื้นคอนกรีต ไม่มีฝุ่นละอองฟุ้งกระจาย

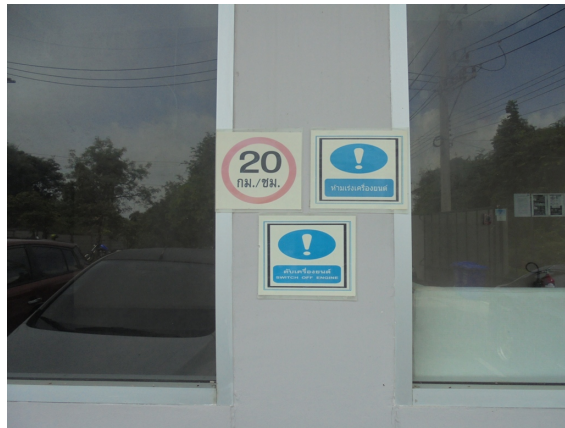
2. ติดตั้งป้ายห้ามเร่งเครื่องยนต์ไว้บริเวณทางวิ่งรถภายในโครงการให้เห็นอย่างชัดเจน	มีป้ายห้ามเร่งเครื่องยนต์ไว้แล้ว	-	ภาพที่ 4-7
3. ตรวจสอบป้ายและสัญลักษณ์ต่าง ๆ เช่น ป้ายห้ามติดเครื่องยนต์ ป้ายจำกัดความเร็ว ให้อยู่ในสภาพดี มองเห็นชัดเจนไม่ลบเลือน	ติดป้ายห้ามติดเครื่องยนต์ทั้งไว้และป้ายจำกัดความเร็วไม่เกิน 20 กม./ชม. ไว้ภายในโครงการผู้ขับมองเห็นได้ชัดเจน	-	ภาพที่ 4-3 , 4-5

ภาพที่ 4-7 ป้ายห้ามเร่งเครื่องยนต์

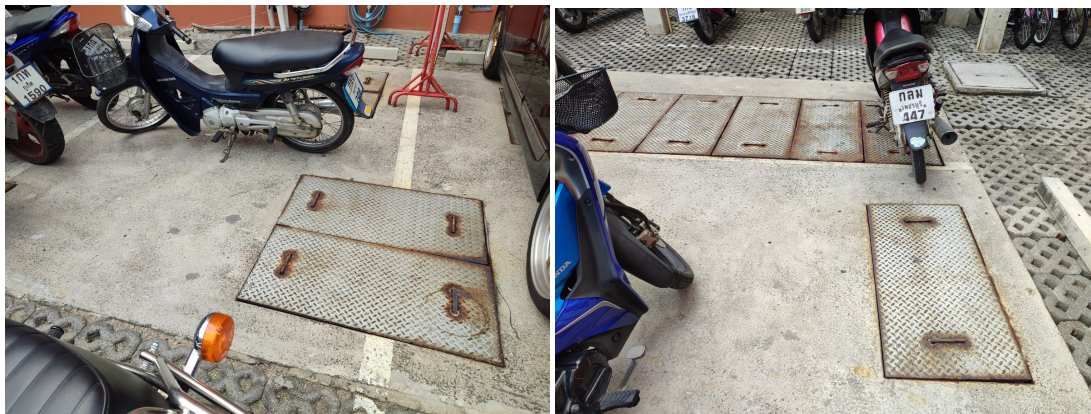
เงื่อนไขตามมาตรการป้องกันและแก้ไขผลกระทบสิ่งแวดล้อม	ผลการปฏิบัติตามมาตรการ	ปัญหา อุปสรรคและข้อเสนอแนะ	แสดงภาพตัวอย่าง
<p>ให้ได้คุณภาพตามมาตรฐานน้ำทิ้งจากอาคารประเภท ค.โดยมีค่า BOD ในน้ำทิ้งไม่เกิน 20 มก./ลิตรดังนี้</p> <p>(1) ระบบบำบัดน้ำเสียส่วนพักอาศัยรวม (WWTP-01)เป็นระบบบำบัดน้ำเสียชนิดเติมอากาศแบบตะกอนเร่ง (ActivatedSludge)จำนวน หนึ่ง ชุด ฝังอยู่ใต้ที่จอดรถด้านทิศตะวันออกของโครงการ ออกแบบให้รองรับน้ำเสียได้ปริมาณ 50 ลูกบาศก์เมตร/วัน ซึ่งเพียงพอต่อการรองรับน้ำเสียจากอาคารพักอาศัยรวมปริมาณ 48 ลูกบาศก์เมตร/วัน</p> <p>(2) ระบบบำบัดน้ำเสียส่วนห้องซักรีดและถังพักมูลฝอยรวม (WWTP-02)เป็นระบบบำบัดน้ำเสียชนิดเติมอากาศแบบตะกอนเร่ง(Activated Sludge)จำนวน 1 ชุด ฝังอยู่ใต้ที่จอดรถจักรยานยนต์ด้านทิศตะวันตกของโครงการ ออกแบบให้รองรับน้ำเสียได้ปริมาณ 40 ลูกบาศก์เมตรต่อวัน ซึ่งเพียงพอต่อการรองรับน้ำเสียจากห้องซักรีด และน้ำเสียจากการล้างถังพักมูลฝอยรวมปริมาณ 38.6 ลูกบาศก์เมตร/วัน</p>	ที่ส่วนพักอาศัยรวม และส่วนของห้องซักรีดและถังพักมูลฝอยรวม	-	ภาพที่ 4-8

- ดูแลทำความสะอาดถังเก็บน้ำใช้ 6 เดือน/ครั้ง ตลอดระยะเวลาเปิดดำเนินการ			
2.3.2 การบำบัดน้ำเสีย			
1. จัดให้มีระบบบำบัดน้ำเสียรวมของโครงการ จำนวน 2 ชุด เพื่อบำบัดน้ำเสียให้ได้คุณภาพตามมาตรฐานน้ำทิ้งจากอาคารประเภท ค. โดยมีค่า BOD ในน้ำทิ้งไม่เกิน 20 มก./ลิตรดังนี้ (1) ระบบบำบัดน้ำเสียส่วนพักอาศัยรวม(WWTP-01) เป็นระบบบำบัดน้ำเสียชนิดเติมอากาศแบบตะกอนเร่ง (ActivatedSludge)จำนวนหนึ่งชุดฝังอยู่ใต้ที่จอดรถด้านทิศตะวันออกของโครงการ ออกแบบให้รองรับน้ำเสียได้	ระบบบำบัดน้ำเสียทั้งสองชุดอยู่ในสภาพปกติ และบำบัดน้ำได้อย่างมีคุณภาพ	-	ภาพที่ 4-8

ภาพที่ 4-8 พื้นที่บำบัดน้ำเสีย

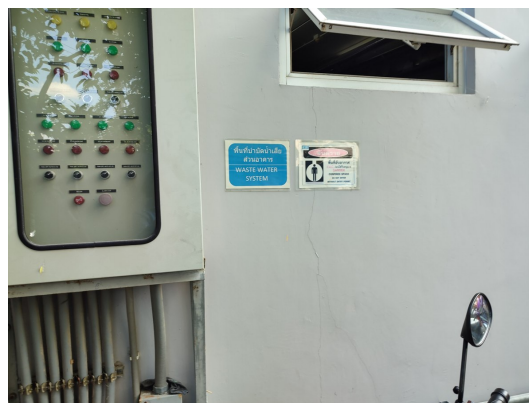
5. ติดตั้งป้ายประชาสัมพันธ์เตือนบริเวณระบบบำบัดน้ำเสียให้เห็นอย่างชัดเจน เพื่อให้ผู้พักอาศัยระมัดระวังในการสัญจรผ่านบริเวณดังกล่าว	ติดป้ายประชาสัมพันธ์ไว้แล้วว่าเป็นระบบบำบัดน้ำเสีย	-	ภาพที่ 4-9

5. ติดตั้งป้ายประชาสัมพันธ์เตือนบริเวณระบบบำบัดน้ำเสียให้เห็นอย่างชัดเจน เพื่อให้ผู้พักอาศัยระมัดระวังในการสัญจรผ่านบริเวณดังกล่าว	มีป้ายบอกบริเวณระบบบำบัดน้ำเสียไว้แล้ว	-	ภาพที่ 4-9

ภาพที่ 4-9 ป้ายบอกบริเวณบ่อน้ำบำบัดน้ำเสีย

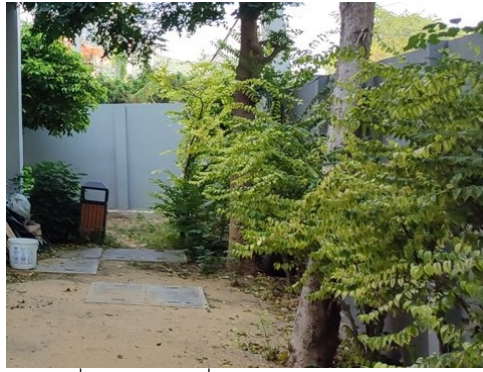
7. กำจัดก๊าซมีเทนด้วยวิธี Biological Oxidation ซึ่งปริมาณก๊าซมีเทนเกิดจากระบบบำบัดน้ำเสียมีปริมาณ 0.54 ลบ.ม./วัน โดยจะต่อท่อระบายอากาศเพื่อรวบรวมก๊าซมีเทนลงบ่อดินที่จัดเตรียมไว้ภายในบ่อดินขนาด 3 ตารางเมตร ที่ก้นหลุมจะใช้ดินทรายรองไว้เพื่อ	กำจัดก๊าซมีเทนด้วยวิธีลงบ่อดินไว้แล้วที่บริเวณปลูกต้นไม้ของโครงการ	-	ภาพที่ 4-10

8. Aerosol ที่เกิดจากระบบบำบัดน้ำเสียจากอาคารพักอาศัยรวมปริมาณ 1.98 ลบ.ม./นาที่ และจากระบบบำบัดน้ำเสียจากห้องซักรีดปริมาณ 1.98 ลบ.ม./นาที่ โดยใช้หลักการกำจัดมลพิษทางอากาศโดยใช้พืช ดินและจุลินทรีย์ที่อาศัยอยู่ในดินซึ่งโครงการจัดให้มีบ่อดินสำหรับบำบัดAerosol ขนาดพื้นที่3ตารางเมตร มีความเพียงพอสำหรับการบำบัดละอองลอยน้ำเสีย	มีการบำบัดก๊าซ Aerosol ไว้แล้วที่บริเวณปลูกต้นไม้ของโครงการ	-	ภาพที่ 4-10

7. กำจัดก๊าซมีเทนด้วยวิธี Biological Oxidation ซึ่งปริมาณก๊าซมีเทนเกิดจากระบบบำบัดน้ำเสียมีปริมาณ 0.54 ลบ.ม./วัน โดยจะต่อท่อระบายอากาศเพื่อรวบรวมก๊าซมีเทนลงบ่อดินที่จัดเตรียมไว้ภายในบ่อดินขนาด 3 ตารางเมตร ที่ก้นหลุมจะใช้ดินทรายรองไว้เพื่อป้องกันน้ำท่วมโดยจะปิดปากท่อด้วยตาข่ายไนลอนเพื่อป้องกันมิให้ภายในท่อเกิดการอุดตัน จากนั้นจะกลบท่อด้วยดินร่วนและปุ๋ยที่จัดเตรียมไว้และปลูกต้นไม้ไว้บริเวณด้านบนของบ่อดิน เพื่อให้มีความชื้นตลอดเวลา	กำจัดก๊าซมีเทนด้วยวิธีลงบ่อดินไว้แล้วที่บริเวณปลูกต้นไม้ของโครงการ	-	ภาพที่ 4-10

8. บำบัดAerosol ที่เกิดจากระบบบำบัดน้ำเสียจากอาคารพักอาศัยรวมปริมาณ 1.98 ลบ.ม./นาที่และจากระบบบำบัดน้ำเสียจากห้องซักritzปริมาณ 1.98 ลบ.ม./นาที่ โดยใช้หลักการกำจัดมลพิษทางอากาศโดยใช้พืช ดินและจุลินทรีย์ที่อาศัยอยู่ในดินซึ่งโครงการจัดให้มีบ่อดินสำหรับบำบัดAerosol ขนาดพื้นที่3ตารางเมตร มีความเพียงพอสำหรับการบำบัดละอองลอยน้ำเสีย	กำจัดAerosolด้วยวิธีลงบ่อดินไว้แล้วที่บริเวณปลูกต้นไม้ของโครงการ	-	ภาพที่ 4-10

ภาพที่ 4-10 บริเวณที่กำลังกำจัดมีเทนและแอมโมเนีย

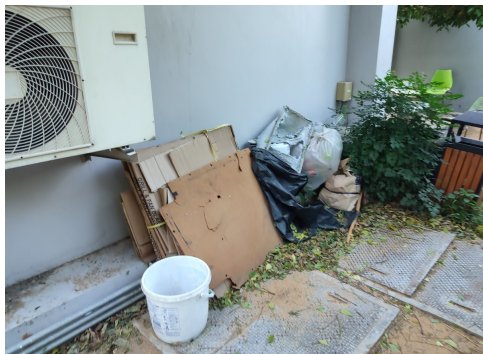
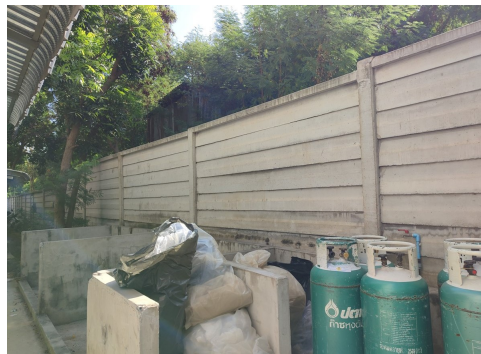
(1) ทรัพยากรป่าไม้ 1. ห้ามทิ้งขยะมูลฝอยบริเวณพื้นที่ภูเขาเขาหาไชย โดยจัดให้มีห้องพักมูลฝอยประจำชั้น และถังพักมูลฝอยรวมของโครงการ รวมทั้งโครงการจะประสานให้รถเก็บขนของโครงการ รวมทั้งโครงการจะประสานให้รถเก็บขนมูลฝอยของบริษัท เมืองสะอาด จำกัด ซึ่งได้รับสัมปทานจากเทศบาลเมืองหัวหินมาเก็บขนมูลฝอยเพื่อไปกำจัดเป็นประจำไม่ให้มีมูลฝอยตกค้าง	ทิ้งขยะในถังพักมูลฝอยเท่านั้น และได้ประสานให้รถเก็บขนมูลฝอยมาจัดเก็บไปกำจัดอย่างสม่ำเสมอ	-	ภาพที่ 4-11

5. ตรวจสอบรอยรั่วของถังบรรจุมูลฝอยทั้งก่อนและหลังการบรรจุมูลฝอย เพื่อไม่ให้มีน้ำชะมูลฝอยรั่วไหลออกมาภายนอก	ดำเนินการอย่างเคร่งครัด	-	-
6. กำชับให้พนักงานทำความสะอาดขนย้ายมูลฝอยด้วยความระมัดระวัง ไม่ให้ถุงมูลฝอยฉีกขาด ทั้งนี้ หากเกิดรอยรั่วไหลต้องใช้ผ้าถุงพื้นเช็ดทำความสะอาดทันที	ทำความสะอาดทุกครั้งที่มีการขนย้ายมูลฝอย	-	-
<p>7. โครงการจัดให้มีถังพักมูลฝอยรวม จำนวน 1 ถัง ตั้งอยู่บริเวณทิศใต้ของโครงการ มีขนาดพื้นที่ 9.6 ตารางเมตร ความสูง 1 เมตร โดยแบ่งเป็น 4 ส่วนดังนี้</p> <ul style="list-style-type: none"> - ส่วนพักมูลฝอยทั่วไป ขนาดพื้นที่ 1.1 ตารางเมตร ความจุ 1.1 ลูกบาศก์เมตร (คิดความสูงถึงมูลฝอย 1 เมตร) ซึ่งสามารถรองรับมูลฝอยแห้งปริมาณ 0.033 ลบ.ม./วันได้อย่างเพียงพอ 33 เท่า - ส่วนพักมูลฝอยอันตราย ขนาดพื้นที่ 1 ตารางเมตร ความจุ 1 ลบ.ม.(คิดความ 	มีห้องพักมูลฝอยรวมไว้บริเวณทิศใต้ของโครงการแล้ว	-	ภาพที่ 4-11

ภาพที่ 4-11 ที่พักมูลฝอยรวมของโครงการ และการคัดแยกมูลฝอย

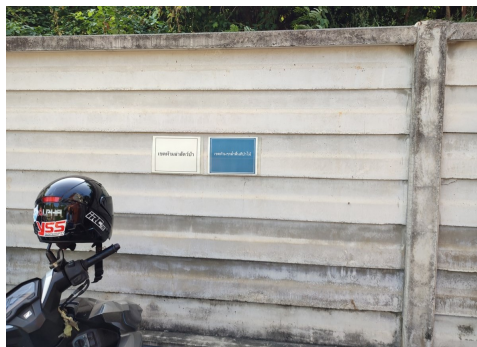
2. ติดป้ายประชาสัมพันธ์ไม่ให้นักงนรูล้ำพื้นที่ป่าไม้เด็ดขาด	ติดป้ายไม่ให้รูล้ำพื้นที่ป่าไม้ไว้แล้ว	-	ภาพที่ 4-12
3. จัดให้มีผู้จัดการอาคารที่ดูแลการพักอาศัยของพนักงานที่อยู่อาศัย ไม่ให้กระทำการใด ๆ นอกเขตพื้นที่โครงการ และล้ำเขตไปในพื้นที่ภูเขาหาไชย	ดูแลไว้เป็นพิเศษ และตลอดมาไม่มีการทำกิจกรรมนอกพื้นที่โครงการ	-	-

เงื่อนไขตามมาตรการป้องกันและแก้ไขผลกระทบสิ่งแวดล้อม	ผลการปฏิบัติตามมาตรการ	ปัญหา อุปสรรค และข้อเสนอแนะ	แสดงภาพตัวอย่าง
(2) ทรัพยากรสัตว์ป่า			
1. ติดป้ายประชาสัมพันธ์ห้ามมิให้ผู้อยู่อาศัยล่าสัตว์ป่าบริเวณพื้นที่ภูเขาหมาไชย	ติดป้ายห้ามล่าสัตว์ป่าบริเวณภูเขาหมาไชยไว้แล้ว	-	ภาพที่ 4-12

ภาพที่ 4-12 ป้ายห้ามล่าสัตว์ป่า และห้ามรุกรานพื้นที่ป่า

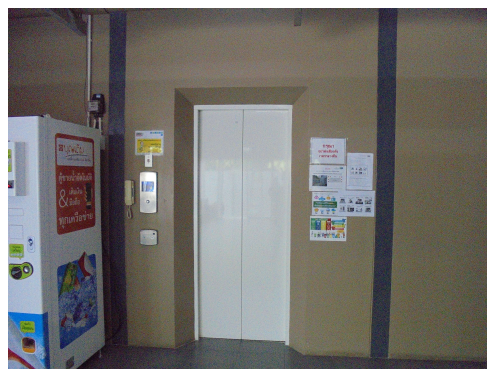
2. กำหนดให้มีมาตรการประชาสัมพันธ์รณรงค์ให้ผู้พักอาศัยลดปริมาณมูลฝอยที่จะเกิดขึ้น รวมถึงแนะนำวิธีการคัดแยกมูลฝอยแต่ละประเภท โดยมีรายละเอียดดังนี้ (1) จัดทำป้ายข้อความหรือสติ๊กเกอร์ที่มีข้อความเชิญชวนให้ลดปริมาณมูลฝอยติดไว้ บริเวณโถงลิฟต์หรือโถงทางเดิน หรือบริเวณอื่น ๆ ที่สามารถมองเห็นได้อย่างชัดเจน โดยมีตัวอย่างข้อความดังนี้ ○ ช่อมแซมสิ่งของที่ชำรุดให้อยู่ในสภาพที่ดีสามารถใช้งานได้นาน เพื่อลดปริมาณการทิ้งเป็นมูลฝอย	ประชาสัมพันธ์ให้ผู้พักอาศัยคัดแยกมูลฝอยและช่วยกันลดปริมาณมูลฝอยไว้แล้ว	-	ภาพที่ 4-13

ภาพที่ 4-13 ป้ายรณรงค์การคัดแยกมูลฝอย

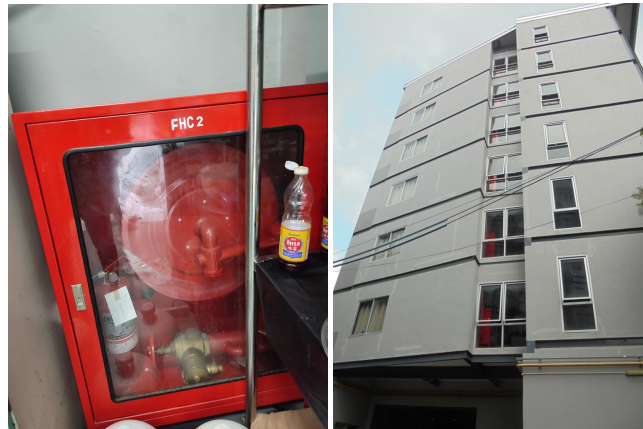
ภาพที่ 4-15 ระบบท่อเย็นและตู้เก็บสายฉีดน้ำดับเพลิงพร้อมอุปกรณ์

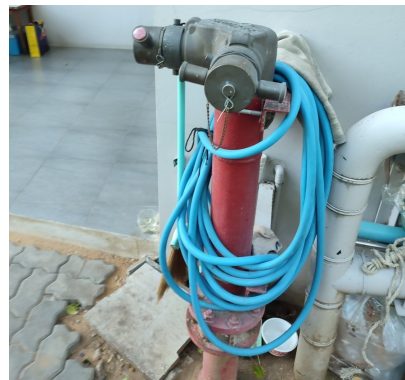
ภาพที่ 4-16 หัวรับน้ำดับเพลิงจากภายนอก

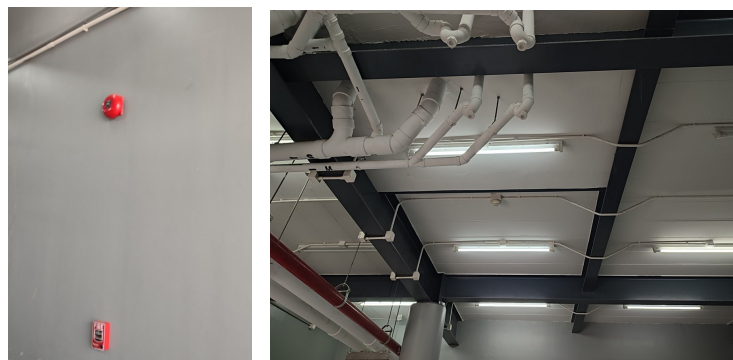
ภาพที่ 4-17 ระบบเตือนอัคคีภัย

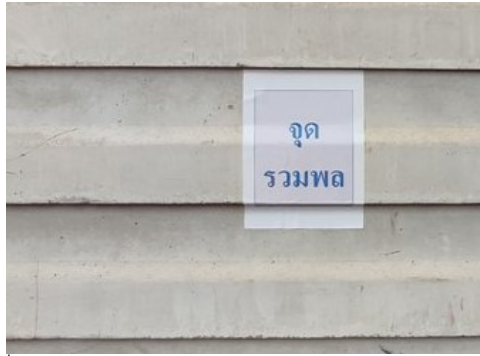
ภาพที่ 4-18 บ้ายจุดรวมพลของโครงการ มีการชำรุดรกรอกซ่อมแซม

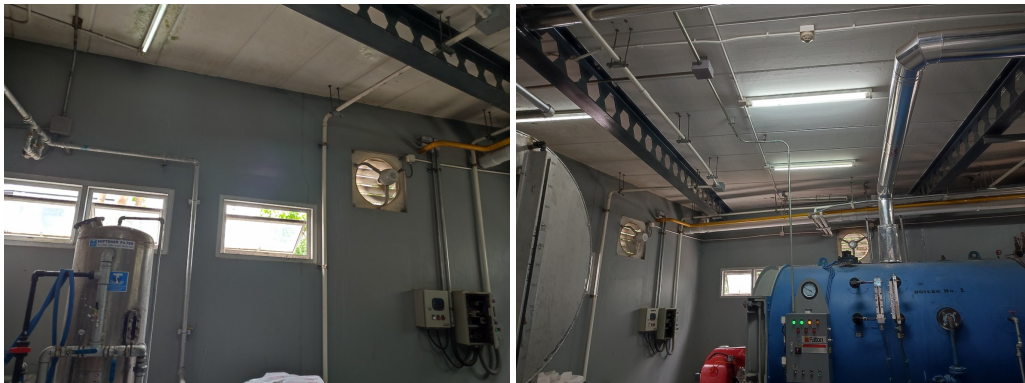
2.3.7 การอนุรักษ์พลังงาน 1. ออกแบบอาคารโครงการให้สอดคล้องตามกฎกระทรวงกำหนดประเภท หรือขนาดอาคาร และมาตรฐานหลักเกณฑ์ และวิธีการในการออกแบบอาคารเพื่ออนุรักษ์พลังงาน พ.ศ.2552	ออกแบบอาคารตามแบบเพื่อการอนุรักษ์พลังงานไว้แล้ว	-	ภาพที่ 4-19

ภาพที่ 4-19 ช่องเปิดระบายอากาศของอาคาร และพัดลมระบายอากาศ และระบบเตือนอัคคีภัย

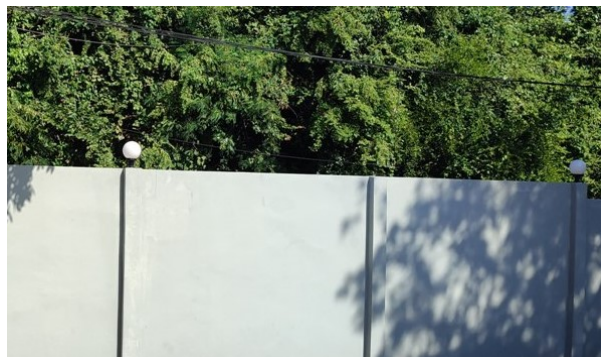
4-20 ไฟส่องสว่างเวลากลางคืนที่รั้วโครงการ

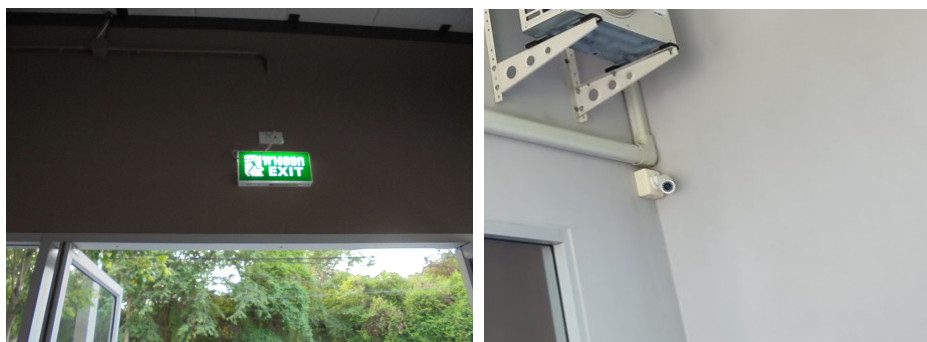
ภาพที่ 4-21 บ้ายทางหนีไฟ และภาพที่ 4-22 กล้องวงจรปิดภายในอาคาร

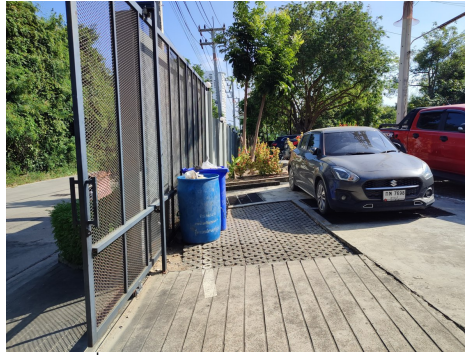
ภาพที่ 4-22 ถังรองรับมูลฝอยภายในโครงการ

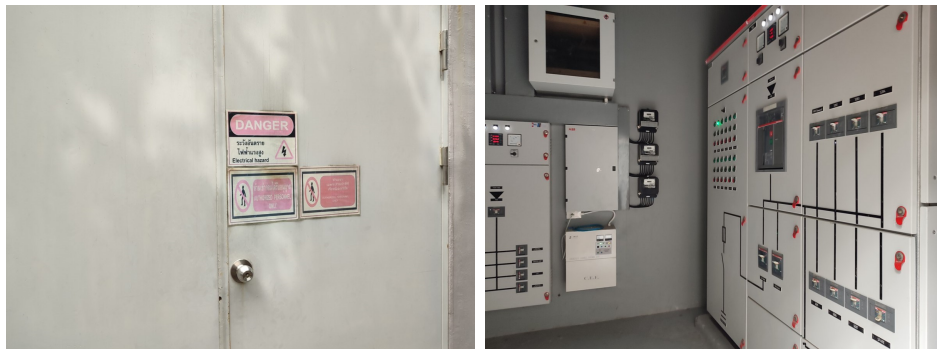
9. ประสานงานให้รถเก็บขนมูลฝอยของบริษัท เมื่อถึงเวลา จำกัด ซึ่งได้รับสัมปทานจากเทศบาลเมืองหัวหินมาจัดเก็บมูลฝอยประจำ ไม่มีการตกค้าง	ดำเนินการอย่างสม่ำเสมอ	-	-
<p>มาตรการติดตามตรวจสอบผลกระทบสิ่งแวดล้อม</p> <ul style="list-style-type: none"> - ตรวจสอบถังรองรับมูลฝอยให้มีสภาพดีอยู่เสมอทุกวัน และตลอดระยะเวลาเปิดดำเนินการ หากพบว่าถังรองรับมูลฝอยมีการผุกร่อนหรือชำรุด ต้องดำเนินการแก้ไขทันที - ตรวจสอบปริมาณมูลฝอยตกค้างบริเวณถังรองรับมูลฝอยและถังพักมูลฝอยรวมของโครงการ และตลอดระยะเวลาเปิดดำเนินการหากพบว่าถังรองรับมูลฝอยมีการผุกร่อนหรือชำรุด ต้องดำเนินการแก้ไขทันที - โครงการจะต้องควบคุมให้มีการปฏิบัติตามมาตรการอย่างจริงจัง 	<p>ถังรองรับมูลฝอยอยู่ในสภาพดี</p> <p>ไม่มีมูลฝอยตกค้าง</p> <p>ปฏิบัติตามมาตรการอย่างเคร่งครัด</p>	-	ภาพที่ 4-22
<p>2.3.6 ระบบไฟฟ้า</p> <p>1. โครงการติดตั้งระบบไฟฟ้า ดังนี้</p> <p>(1) ระบบไฟฟ้าปกติ โครงการจะรับกระแสไฟฟ้าจากการไฟฟ้าส่วนภูมิภาค อำเภอหัวหิน โดยจำหน่ายไฟฟ้าแรงสูงผ่านหม้อแปลงไฟฟ้าชนิดน้ำมัน</p>	มีระบบไฟฟ้าปกติ ผ่านหม้อแปลงไฟฟ้าของโครงการ	-	ภาพที่ 4-23

ภาพที่ 4-23 ห้องไฟฟ้าปกติและป้ายเตือนอันตราย

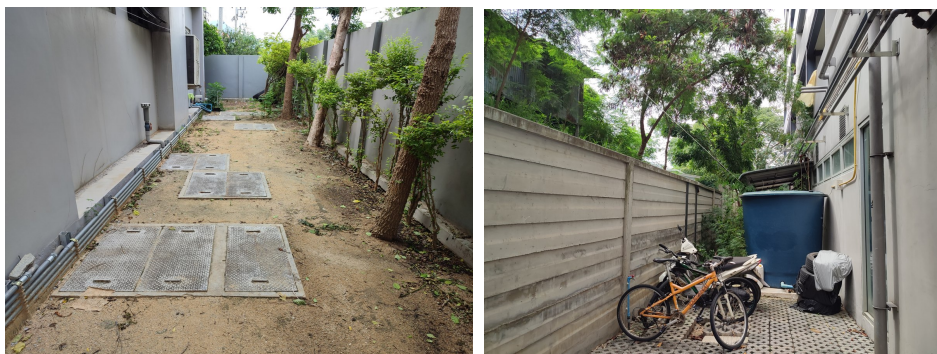
2. จัดให้มีระบบสูบน้ำในอาคารซึ่งทำหน้าที่สูบน้ำโดยไม่ดึงน้ำเข้ามาจากท่อประปาโดยตรง และควบคุมการจ่ายน้ำด้วยระบบตั้งเวลา ซึ่งกำหนดเวลาการสูบน้ำ	มีการสูบน้ำโดยระบบการสูบน้ำจากน้ำสำรองของอาคารไม่ใช่การดึงน้ำจากท่อประปาโดยตรง	-	ภาพที่ 4-24

ภาพที่ 4-24 ฝาบ่อบำบัดน้ำเสีย ปิดสนิท ถังสำรองน้ำใช้มีสภาพดี

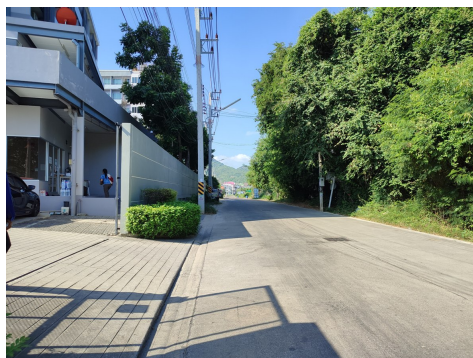
ภาพที่ 4-25 ทางเข้าออกโครงการไม่มีรถจอดกีดขวาง

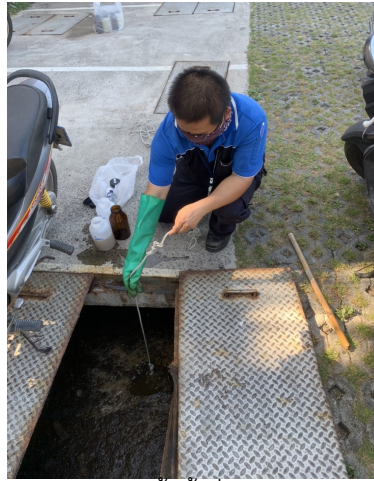
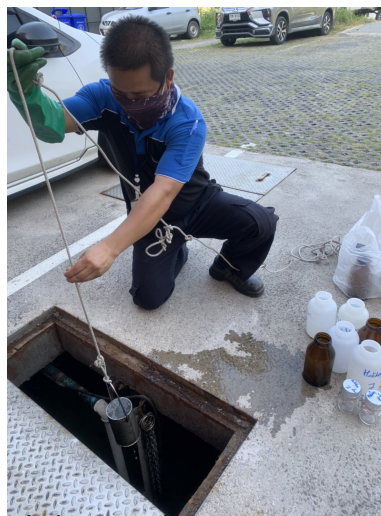
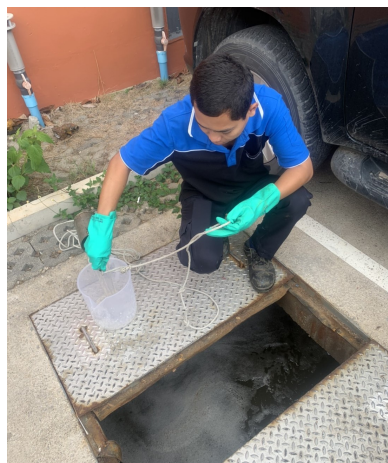
ภาพที่ 5 การเก็บตัวอย่างน้ำทิ้งของโครงการ

2.2.2 นิเวศวิทยาทางน้ำ - ดูแลรักษาระบบบำบัดน้ำเสียแต่ละชุดให้สามารถทำงานได้อย่างต่อเนื่องและมีประสิทธิภาพ	ระบบบำบัดน้ำเสียยังสามารถทำงานได้เป็นปกติ	-	-
มาตรการติดตามตรวจสอบผลกระทบสิ่งแวดล้อม - จัดให้มีการตรวจสอบคุณภาพน้ำ ณ จุดก่อนและหลังออกจากระบบบำบัดน้ำเสียแต่ละชุดเดือนละ 1 ครั้ง ตลอดระยะเวลาเปิดดำเนินการซึ่งดัชนีที่ตรวจวัด ได้แก่ pH , BOD , Fat Grease&Oil , Suspended Solids , Total Dissolved Solids , Settleable Solids , Sulfide , TKN , Total Coliform bacteria , Fecal Coliform Bacteria ซึ่งมีจุดเก็บตัวอย่างน้ำ - ก่อนการบำบัดน้ำเสีย คือบ่อปรับสมดุลน้ำเสีย - หลังการบำบัด คือบ่อพักน้ำสำหรับรดน้ำต้นไม้ - ก่อนระบายออกนอกโครงการ คือบ่อตรวจคุณภาพน้ำ	ตรวจสอบคุณภาพน้ำไว้แล้วทั้งสามบ่อ ในเดือน กรกฎาคม ถึง ธันวาคม 2567	-	ภาพที่ 5

11. จัดให้มีมิเตอร์ไฟฟ้าสำหรับระบบบำบัดน้ำเสียแต่ละชุดโดยเฉพาะ แยกจากระบบไฟฟ้าอื่น ๆ เพื่อให้สามารถติดตามตรวจสอบการใช้งานของระบบบำบัดน้ำเสียได้ และให้เกิดความมั่นใจว่าโครงการจะเดินระบบบำบัดน้ำเสีย ตลอดระยะเวลาที่เปิดดำเนินโครงการ	มีมิเตอร์ไฟฟ้าสำหรับระบบบำบัดน้ำเสียแต่ละชุดไว้แล้ว	-	-
มาตรการติดตามตรวจสอบผลกระทบสิ่งแวดล้อม <ul style="list-style-type: none"> - จัดให้มีการตรวจสอบคุณภาพน้ำ ณ จุดก่อนและหลังออกจากระบบบำบัดน้ำเสียแต่ละชุดเดือนละ 1 ครั้ง ตลอดระยะเวลาเปิดดำเนินการซึ่งดัชนีที่ตรวจวัด ได้แก่ pH , BOD , Fat Grease&Oil , Suspended Solids , Total Dissolved Solids , Settleable Solids , Sulfide , TKN , Total Coliform bacteria , Fecal Coliform Bacteria ซึ่งมีจุดเก็บตัวอย่างน้ำ - ก่อนการบำบัดน้ำเสีย คือบ่อปรับสมดุลน้ำเสีย - หลังการบำบัด คือบ่อกักน้ำสำหรับรดน้ำต้นไม้ - ก่อนระบายออกนอกโครงการ คือบ่อตรวจคุณภาพน้ำ 	ตรวจสอบคุณภาพน้ำไว้แล้วทั้งสามบ่อ ในเดือน กรกฎาคม ถึง ธันวาคม 2567	-	ภาพที่ 5

เก็บตัวอย่างน้ำทิ้งที่บ่อปรับสมดุล

เก็บตัวอย่างน้ำทิ้งที่บ่อพักน้ำหลังออกจากระบบบำบัดน้ำเสีย

เก็บตัวอย่างน้ำทิ้งที่บ่อตรวจคุณภาพน้ำทิ้ง
