### ผลการติดตามตรวจสอบการปฏิบัติตามมาตรการป้องกันและแก้ไขผลกระทบสิ่งแวดล้อม และมาตรการติดตามตรวจสอบคุณภาพของสิ่งแวดล้อม

ผลการติดตามตรวจสอบการปฏิบัติตามมาตรการป้องกันและแก้ไขผลกระทบสิ่งแวดล้อม และมาตรการติดตามตรวจสอบคุณภาพของสิ่งแวดล้อม (ระยะดำเนินการ) โครงการ ป.ศรีเกษ แพนชั่น ประจำเดือนกรกฎาคม ถึง เดือนธันวาคม 2567

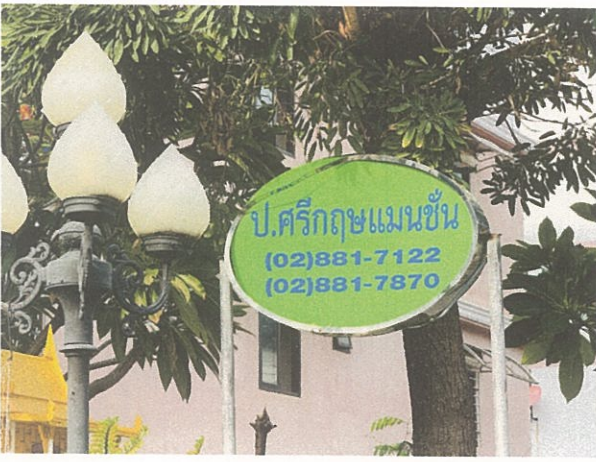
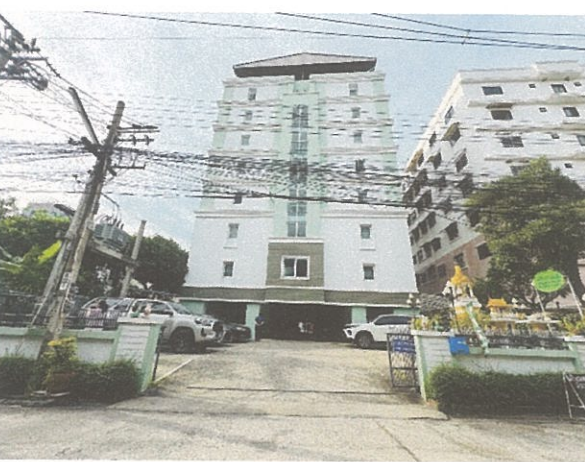
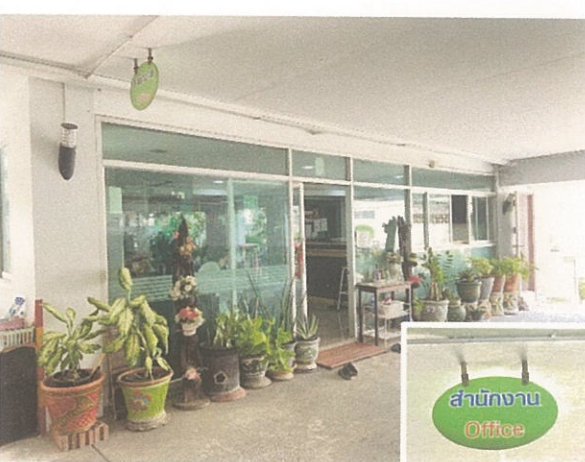
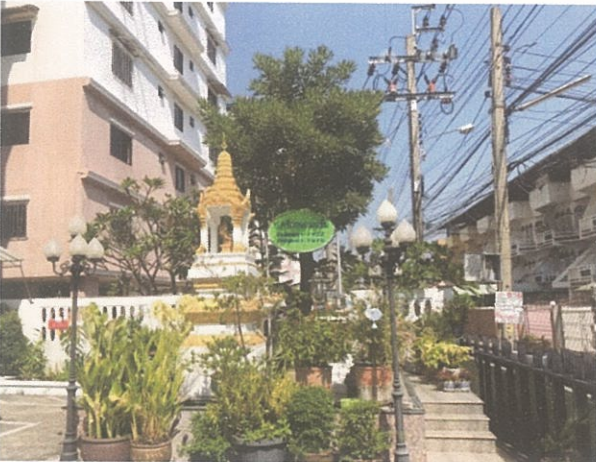
| มาตรการป้องกันและแก้ไขผลกระทบสิ่งแวดล้อม | | ผลการปฏิบัติตามมาตรการฯ | ปัญหา และ/หรือ ข้อเสนอแนะ | สิ่งอ้างอิง |
|---|---|---|---|---|
| 1.1 สภาพภูมิประเทศ<br>- ดูแลรักษาสภาพพื้นที่โครงการให้เป็นระเบียบเรียบร้อยอยู่เสมอ | ✓ | - สภาพพื้นที่เป็นระเบียบเรียบร้อย | - | รูปที่ 2-1<br>ถึง<br>รูปที่ 2-4 |

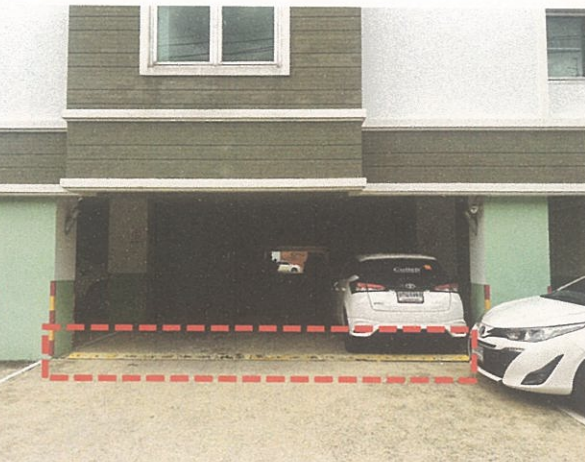
| มาตรการป้องกันและแก้ไขผลกระทบสิ่งแวดล้อม | | ผลการปฏิบัติตามมาตรการฯ | ปัญหา และ/หรือ ข้อเสนอแนะ | สิ่งอ้างอิง |
|---|---|---|---|---|
| 1.4 เสียงและความสั่นสะเทือน<br>- ติดป้ายจำกัดความเร็วของรถยนต์และจัดทำลูกระนาดภายในโครงการ<br>เป็นระยะ ๆ เพื่อลดผลกระทบด้านเสียง | ✓ | - จัดทำสันชะลอความเร็วภายในโครงการเป็นระยะ ๆ<br>เพื่อลดผลกระทบด้านเสียง | - | รูปที่ 2-5 |

| มาตรการป้องกันและแก้ไขผลกระทบสิ่งแวดล้อม | ผลการปฏิบัติตามมาตรการฯ | ปัญหา และ/หรือ ข้อเสนอแนะ | สิ่งอ้างอิง |
|---|---|---|---|
| 4) จัดทำสันชะลอความเร็วภายในโครงการทุก ๆ ระยะ 30 เมตร และบริเวณทางเข้า-ออกโครงการ เพื่อชะลอความเร็วรถยนต์ที่สัญจรในโครงการ ช่วยป้องกันอุบัติเหตุที่อาจเกิดขึ้นได้ | ✓ - จัดทำสันชะลอความเร็วภายในโครงการทุก ๆ ระยะ 30 เมตร และบริเวณทางเข้า-ออกโครงการ | - | รูปที่ 2-5 |

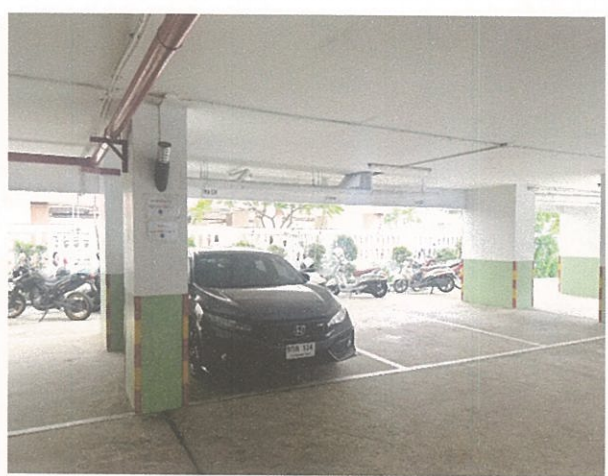
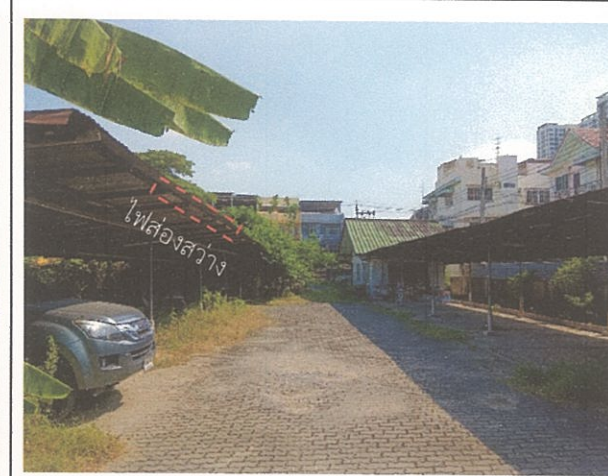
| มาตรการป้องกันและแก้ไขผลกระทบสิ่งแวดล้อม | ผลการปฏิบัติตามมาตรการฯ | | ปัญหา และ/หรือ ข้อเสนอแนะ | สิ่งอ้างอิง |
|---|---|---|---|---|
| 3.1 การคมนาคม<br>1) จัดให้มีที่จอดรถอย่างน้อย 41 คัน โดยโครงการได้จัดให้มีที่จอดรถยนต์ภายในโครงการ จำนวน 31 คัน และภายนอกโครงการ 10 คัน ซึ่งที่จอดรถภายนอกโครงการห่างจากโครงการ 50 เมตร ทั้งนี้โครงการได้ให้มีที่จอดรถให้สอดคล้องกับพื้นที่ใช้สอยของอาคารและกฎหมายที่เกี่ยวข้องตามพื้นที่อาคารขนาดใหญ่ | ✓ | - จัดให้มีที่จอดรถอย่างน้อย 41 คัน โดยโครงการได้จัดให้มีที่จอดรถยนต์ภายในโครงการ จำนวน 31 คัน และภายนอกโครงการ 10 คัน | - | รูปที่ 2-7<br>ถึง<br>รูปที่ 2-8 |

| มาตรการป้องกันและแก้ไขผลกระทบสิ่งแวดล้อม | ผลการปฏิบัติตามมาตรการฯ | ปัญหา และ/หรือ ข้อเสนอแนะ | สิ่งอ้างอิง |
|---|---|---|---|
| 10) จัดให้มีระบบไฟฟ้าแสงสว่างบริเวณที่จอดรถภายนอกโครงการ และระยะทาง 50 เมตร จากโครงการถึงที่จอดรถภายนอกโครงการ | ✓ - จัดให้มีระบบไฟฟ้าแสงสว่างภายนอกโครงการ | - | รูปที่ 2-8 |

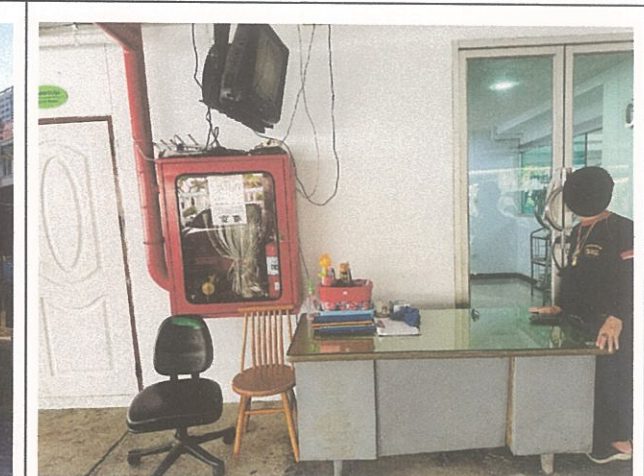
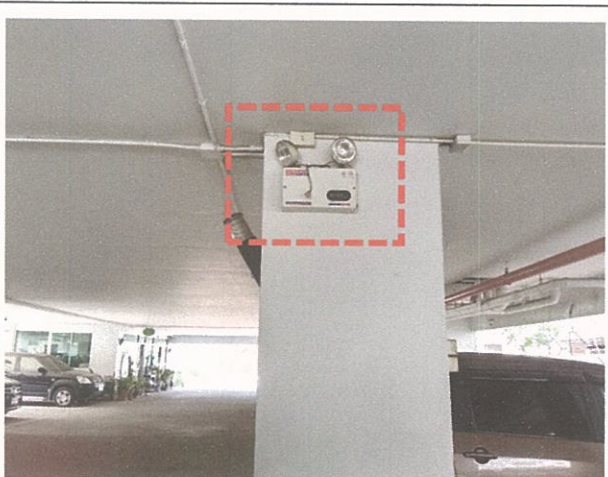
| มาตรการป้องกันและแก้ไขผลกระทบสิ่งแวดล้อม | ผลการปฏิบัติตามมาตรการฯ | | ปัญหา และ/หรือ ข้อเสนอแนะ | สิ่งอ้างอิง |
|---|---|---|---|---|
| 2) สำหรับที่จอดรถภายนอกอาคารซึ่งอยู่ห่างจากโครงการ 50 เมตร โดยสภาพการใช้ที่ดินดังกล่าวในปัจจุบันมีสภาพเป็นที่จอดรถอยู่แล้ว ซึ่งทางโครงการจะมีการปรับปรุงที่จอดรถดังกล่าวให้มีสภาพที่แข็งแรงและมีความมั่นคงปลอดภัย เพื่อให้ผู้พักอาศัย ภายในโครงการสามารถใช้เป็นที่จอดรถได้อย่างสะดวกสบายและปลอดภัย สำหรับพื้นที่จอดรถดังกล่าวทางเจ้าของโครงการมีการบริหารจัดการที่จอดรถดังนี้<br>- จัดให้มียามรักษาการณ์คอยดูแลความปลอดภัยและอำนวยความสะดวกด้านการจราจรภายในพื้นที่จอดรถดังกล่าว<br>- จัดให้มีไฟฟ้าส่องสว่างที่เพียงพอตามทางเดินจากพื้นที่จอดรถไปยังพื้นที่โครงการเพื่อความปลอดภัยของผู้อยู่อาศัยภายในพื้นที่โครงการ<br>- กำหนดเวลาการเข้า-ออกพื้นที่จอดรถดังกล่าวในช่วงเวลา 05.00-24.00 น. ซึ่งหลังจากเวลาดังกล่าวทางเจ้าหน้าที่รักษาความปลอดภัยจะปิดประตูรั้ว ทั้งนี้ เพื่อความปลอดภัยของทรัพย์สินของผู้พักอาศัยภายในโครงการ แต่ในกรณีที่ผู้พักอาศัยเข้า-ออก นอกช่วงเวลาดังกล่าวให้ทางผู้พักอาศัยติดต่อกับเจ้าหน้าที่ดูแล รักษาความปลอดภัยโดยตรง | ✓ | - โครงการจัดให้มียามรักษาความปลอดภัยและอำนวยความสะดวกด้านการจราจรตลอดเวลา<br>- จัดให้มีแสงสว่างเพียงพอ<br>- กำหนดระยะเวลาเข้าออกและจอดรถยนต์ 05.00-24.00 น. | - | รูปที่ 2-9<br>ถึง<br>รูปที่ 2-10 |

| มาตรการป้องกันและแก้ไขผลกระทบสิ่งแวดล้อม | ผลการปฏิบัติตามมาตรการฯ | ปัญหา และ/หรือ ข้อเสนอแนะ | สิ่งอ้างอิง |
|---|---|---|---|
| 9) จัดให้มีระบบไฟฟ้าแสงสว่างบริเวณทางเข้า-ออกโครงการ | ✓ - จัดให้มีระบบไฟฟ้าแสงสว่างบริเวณทางเข้า-ออกโครงการ | - | รูปที่ 2-10 |

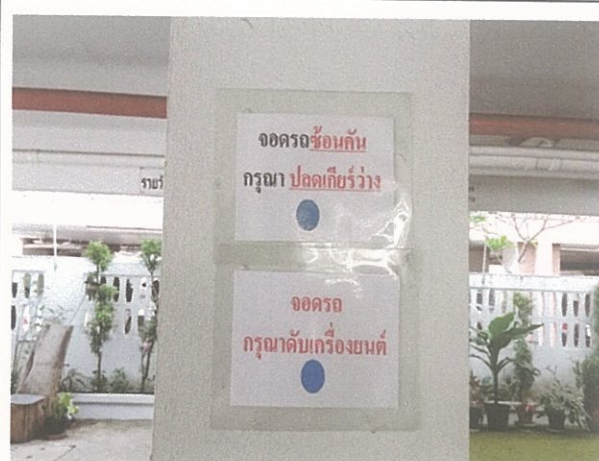
| มาตรการป้องกันและแก้ไขผลกระทบสิ่งแวดล้อม | | ผลการปฏิบัติตามมาตรการฯ | ปัญหา และ/หรือ ข้อเสนอแนะ | สิ่งอ้างอิง |
|---|---|---|---|---|
| 1.3 คุณภาพอากาศ<br>1) ติดป้ายจำกัดความเร็วของรถยนต์และห้ามติดเครื่องยนต์ทิ้งไว้<br>เป็นระยะเวลานาน ๆ | ✓ | - ติดป้ายเตือนดับเครื่องยนต์ขณะจอดรถยนต์<br>บริเวณลานจอดรถยนต์ใต้อาคาร | - | รูปที่ 2-21 |
| 3) ติดตั้งป้ายเตือน “ห้ามติดเครื่องยนต์ขณะจอด” ในพื้นที่จอดรถของอาคาร<br>และกำชับให้เจ้าหน้าที่ควบคุมดูแลอย่างเคร่งครัด | ✓ | - โครงการได้ติดตั้งป้ายเตือน “ห้ามติดเครื่องยนต์ขณะจอด”<br>ในพื้นที่จอดรถของอาคาร | - | รูปที่ 2-21 |

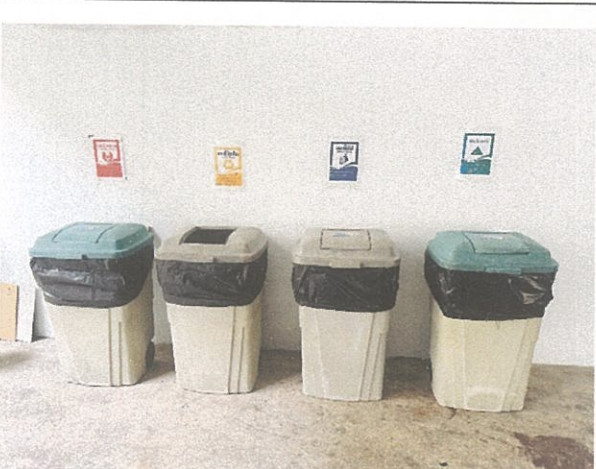
| มาตรการป้องกันและแก้ไขผลกระทบสิ่งแวดล้อม | ผลการปฏิบัติตามมาตรการฯ | ปัญหา และ/หรือ ข้อเสนอแนะ | สิ่งอ้างอิง |
|---|---|---|---|
| 5) จัดให้มีพื้นที่สำหรับวางมูลฝอยอินทรีย์ มูลฝอยทั่วไป มูลฝอยอันตราย และมูลฝอยรีไซเคิล ภายในห้องพักมูลฝอยและติดป้ายให้ชัดเจน เพื่อความสะดวกในการเก็บขยะของเจ้าหน้าที่จากสำนักงานเขตบางพลัด | ✓ - โครงการฯ จัดให้มีพื้นที่สำหรับวางถังมูลฝอยอินทรีย์ ถังมูลฝอยทั่วไป ถังมูลฝอยอันตราย และถังมูลฝอย-รีไซเคิลภายนอก และในห้องพักมูลฝอยและติดป้ายชัดเจน | - | รูปที่ 2-22 |

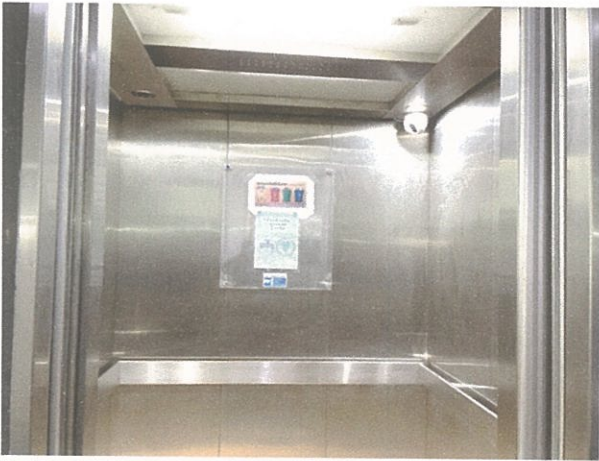
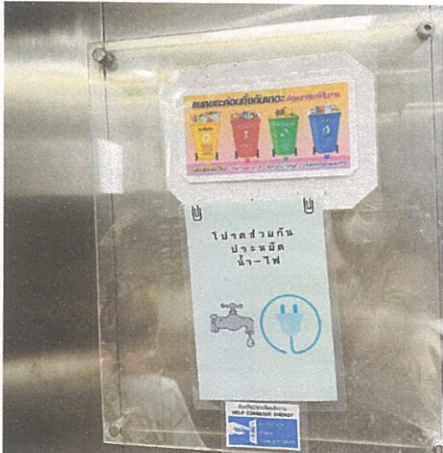
| มาตรการป้องกันและแก้ไขผลกระทบสิ่งแวดล้อม | ผลการปฏิบัติตามมาตรการฯ | ปัญหา และ/หรือ ข้อเสนอแนะ | สิ่งอ้างอิง |
|---|---|---|---|
| 2) ส่งเสริมและประชาสัมพันธ์ให้มีการประหยัดน้ำแก่ผู้พักอาศัยและ พนักงานประจำโครงการ | ✓ - ติดป้ายประชาสัมพันธ์ประหยัดน้ำในลิฟต์โดยสาร | - | รูปที่ 2-25<br>ถึง<br>รูปที่ 2-26 |

| มาตรการป้องกันและแก้ไขผลกระทบสิ่งแวดล้อม | ผลการปฏิบัติตามมาตรการฯ | ปัญหา และ/หรือ ข้อเสนอแนะ | สิ่งอ้างอิง |
|---|---|---|---|
| 3. รณรงค์ให้ผู้อยู่อาศัยในอาคารมีการใช้ไฟฟ้าอย่างประหยัด | ✓ - ติดป้ายประหยัดน้ำ ประหยัดไฟในห้องโดยสารลิฟต์ | - | รูปที่ 2-25<br>ถึง<br>รูปที่ 2-26 |
| 3.4 การใช้น้ำ<br>1) จัดให้มีน้ำใช้อย่างเพียงพอ | ✓ - มีป้ายเตือนประหยัดน้ำติดประกาศภายในลิฟต์โดยสาร | - | รูปที่ 2-25<br>ถึง<br>รูปที่ 2-26 |

| มาตรการป้องกันและแก้ไขผลกระทบสิ่งแวดล้อม | ผลการปฏิบัติตามมาตรการฯ | ปัญหา และ/หรือ ข้อเสนอแนะ | สิ่งอ้างอิง |
|---|---|---|---|
| 3) จัดให้มีการรณรงค์ให้ผู้พักอาศัยภายในโครงการประหยัดน้ำ โดยวิธีการต่าง ๆ อย่างสม่ำเสมอและต่อเนื่อง | ✓ - ป้ายเตือนประหยัดน้ำติดประกาศภายในลิฟต์โดยสาร | - | รูปที่ 2-25<br>ถึง<br>รูปที่ 2-26 |

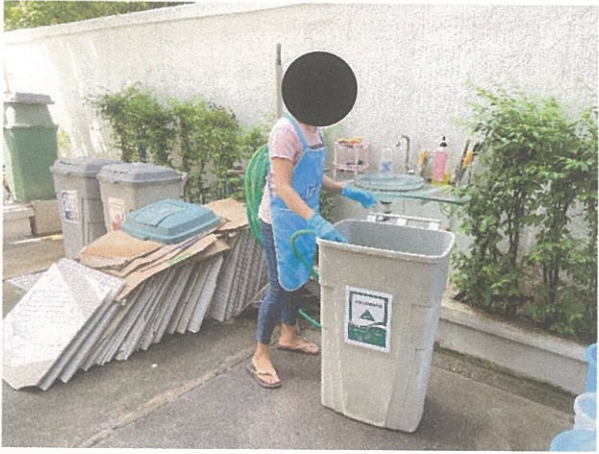
| มาตรการป้องกันและแก้ไขผลกระทบสิ่งแวดล้อม | ผลการปฏิบัติตามมาตรการฯ | ปัญหา และ/หรือ ข้อเสนอแนะ | สิ่งอ้างอิง |
|---|---|---|---|
| 6) ล้างทำความสะอาดห้องพักมูลฝอยและถังรองรับมูลฝอยอย่างน้อย สัปดาห์ละ 1 ครั้ง เพื่อป้องกันการเกิดกลิ่นเหม็นอันเนื่องมาจากการหมักหมมของมูลฝอยและเป็นการป้องกันแมลงวันหรือสัตว์พาหะนำโรคอื่น ๆ มาใช้แหล่งเพาะพันธุ์ โดยน้ำจากการชะล้างจะถูกรวบรวมเข้าระบบบำบัดน้ำเสียของโครงการ | ✓<br>- แม่บ้านของโครงการเป็นผู้ล้างทำความสะอาดถังรองรับมูลฝอยอย่างน้อยสัปดาห์ละ 1 ครั้ง<br>- มูลฝอยทางเขตบางพลัดจะมีรถขยะมาดำเนินการเก็บมูลฝอยทุกวัน | - | รูปที่ 2-28 |
| 7) จัดหาอุปกรณ์ป้องกันในการปฏิบัติงานให้กับพนักงานที่ต้องสัมผัสกับมูลฝอย เช่น ถุงมือยาง ผ้าปิดจมูกและสถานที่สำหรับชำระล้างร่างกายหลังจากทำการขนถ่ายมูลฝอยเรียบร้อยแล้ว | ✓<br>- โครงการฯ ได้จัดหาอุปกรณ์ป้องกันในการปฏิบัติงานให้กับพนักงานที่ต้องสัมผัสกับมูลฝอย เช่น ถุงมือยาง ผ้าปิดจมูกและสถานที่สำหรับชำระล้างร่างกาย | - | รูปที่ 2-28 |

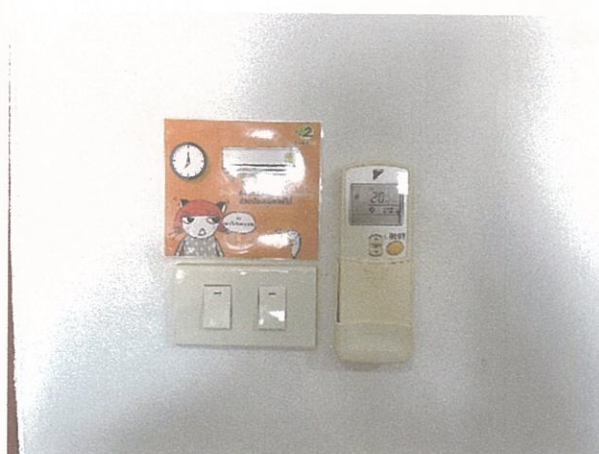
| มาตรการป้องกันและแก้ไขผลกระทบสิ่งแวดล้อม | | ผลการปฏิบัติตามมาตรการฯ | ปัญหา และ/หรือ ข้อเสนอแนะ | สิ่งอ้างอิง |
|---|---|---|---|---|
| 3) ใช้งานระบบปรับอากาศอย่างถูกวิธี และบำรุงรักษาระบบปรับอากาศ<br>อย่างสม่ำเสมอ | ✓ | - ในห้องพัก มีคู่มือการใช้เครื่องปรับอากาศ | - | รูปที่ 2-30 |

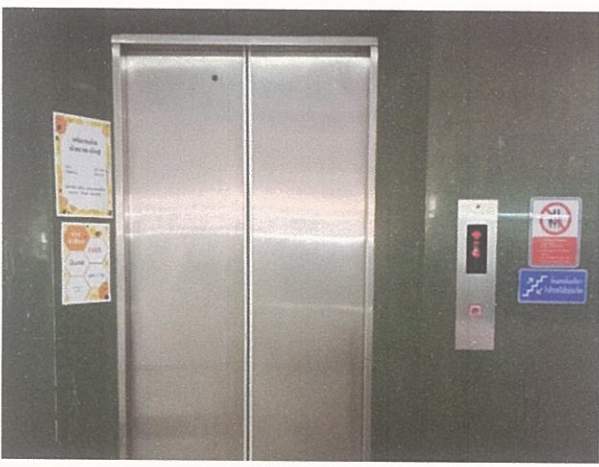
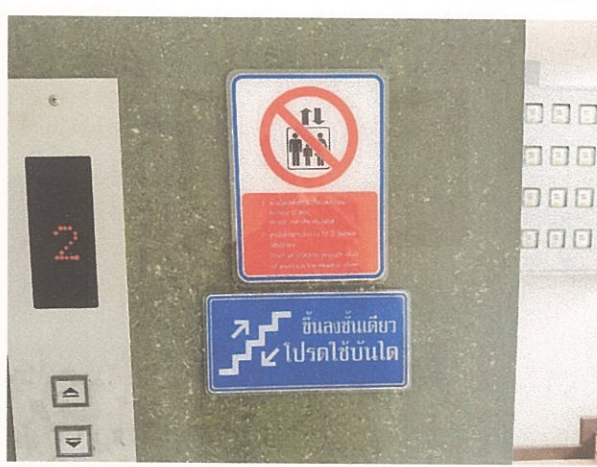
| มาตรการป้องกันและแก้ไขผลกระทบสิ่งแวดล้อม | ผลการปฏิบัติตามมาตรการฯ | ปัญหา และ/หรือ ข้อเสนอแนะ | สิ่งอ้างอิง |
|---|---|---|---|
| 5. รณรงค์ให้ผู้พักอาศัยที่ต้องขึ้น-ลงอาคารเพียงชั้นเดียว ใช้บันไดแทนลิฟต์ | ✓ - รณรงค์ให้ผู้พักอาศัยที่ต้องขึ้น-ลงอาคารเพียงชั้นเดียว ใช้บันไดติดประกาศภายในลิฟต์โดยสาร | - | รูปที่ 2-31<br>ถึง<br>รูปที่ 2-32 |

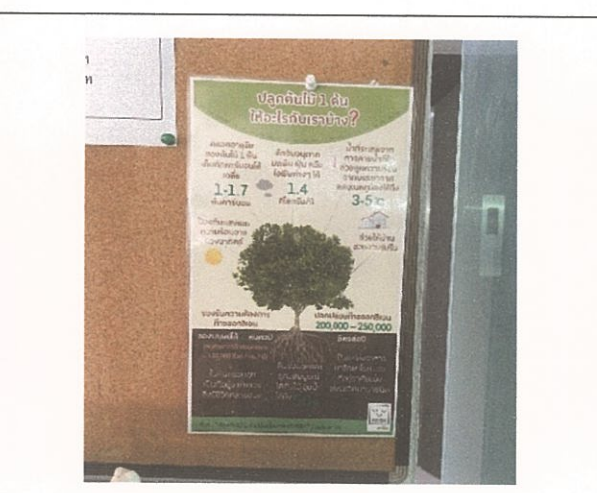
| มาตรการป้องกันและแก้ไขผลกระทบสิ่งแวดล้อม | | ผลการปฏิบัติตามมาตรการฯ | ปัญหา และ/หรือ ข้อเสนอแนะ | สิ่งอ้างอิง |
|---|---|---|---|---|
| 2) แนะนำให้ผู้พักอาศัยในโครงการปลูกต้นไม้ บริเวณริมระเบียงห้องพัก เพื่อ<br>ช่วยลดปริมาณความร้อน/ลม ที่ถูกระบายออกมาจากระบบปรับอากาศ | ✓ | - ติดป้ายณรงค์ให้ปลูกต้นไม้ริมระเบียง ที่บอร์ด-<br>ประชาสัมพันธ์ด้านหน้าอาคาร | - | รูปที่ 2-35 |

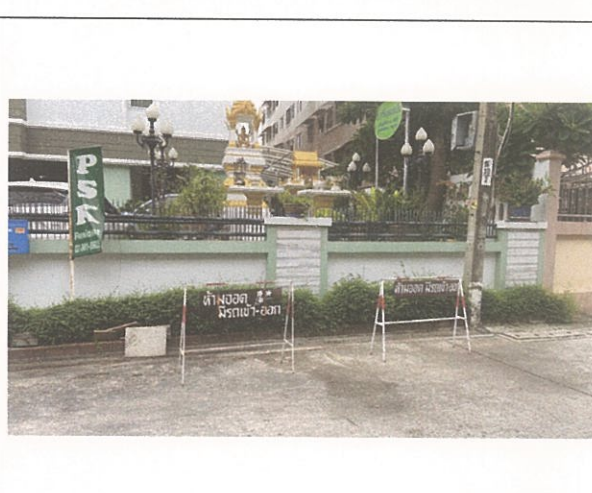
| มาตรการป้องกันและแก้ไขผลกระทบสิ่งแวดล้อม | ผลการปฏิบัติตามมาตรการฯ | ปัญหา และ/หรือ ข้อเสนอแนะ | สิ่งอ้างอิง |
|---|---|---|---|
| 3) ติดป้ายสัญญาณจราจรตลอดแนวนอนภายในโครงการ ได้แก่ ป้ายจำกัดความเร็วของรถยนต์ให้ใช้ความเร็วไม่เกิน 30 กิโลเมตร/ชั่วโมง และป้ายห้ามจอดตลอดแนวนอนสายหลักที่ใช้เข้า-ออกโครงการ | ✓ - ติดป้ายสัญญาณจราจร และป้ายห้ามจอดตลอดแนวนอนสายหลักที่ใช้เข้า-ออกโครงการ | - | รูปที่ 2-36 |

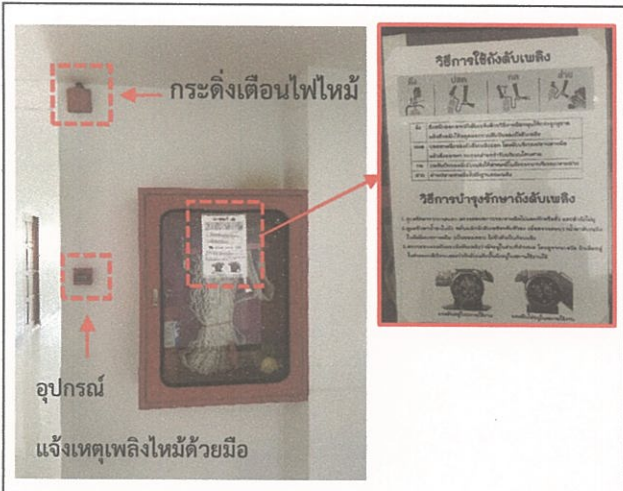
| ดัชนีผลกระทบสิ่งแวดล้อม | บริเวณที่ตรวจสอบ | พารามิเตอร์ | ความถี่ในการตรวจวัด | ผลการปฏิบัติตามมาตรการฯ | สิ่งที่อ้างอิง |
|---|---|---|---|---|---|
| 4. การป้องกันอัคคีภัยและ<br>ความปลอดภัยในชีวิต<br>และทรัพย์สิน | <ul style="list-style-type: none"> <li>- ระบบสัญญาณเตือนอัคคีภัย</li> <li>- ป้ายแสดงทางหนีไฟ</li> <li>- ถังเคมีดับเพลิง</li> <li>- สายฉีดน้ำดับเพลิงและ<br/>ตู้เก็บสายฉีด (FHC)</li> <li>- ทางหนีไฟ</li> </ul> | <ul style="list-style-type: none"> <li>- ตรวจสอบการทำงานของอุปกรณ์</li> <li>- อยู่ในสภาพดี เห็นได้ชัดเจน</li> <li>- ตรวจสอบระดับความดันภายในถัง โดย<br/>ดูจากมาตรวัดความดัน</li> <li>- ตรวจสอบอายุการใช้งานของถัง</li> <li>- สภาพพร้อมใช้งาน</li> </ul> | <ul style="list-style-type: none"> <li>- ทุก 3 เดือน</li> <li>- ทุก 3 เดือน</li> <li>- ทุก 3 เดือน</li> <li>- ทุก 1 เดือน</li> </ul> | <ul style="list-style-type: none"> <li>- ได้ตรวจสอบจุดตั้งระบบ<br/>ป้องกันอัคคีภัยและระบบ<br/>สัญญาณเตือนภัยภายในอาคาร<br/>ทุกชั้น เป็นประจำ 1 เดือน<br/>และ 3 เดือน</li> </ul> | <p>รูปที่ 2-41</p> |

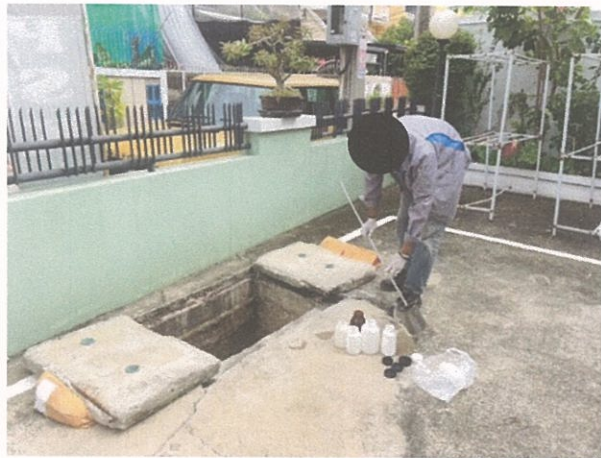
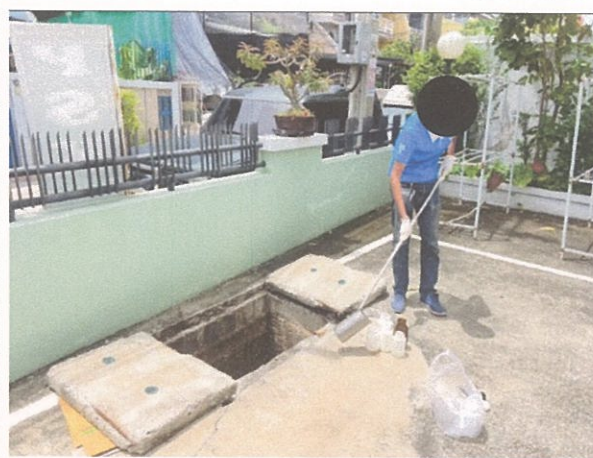
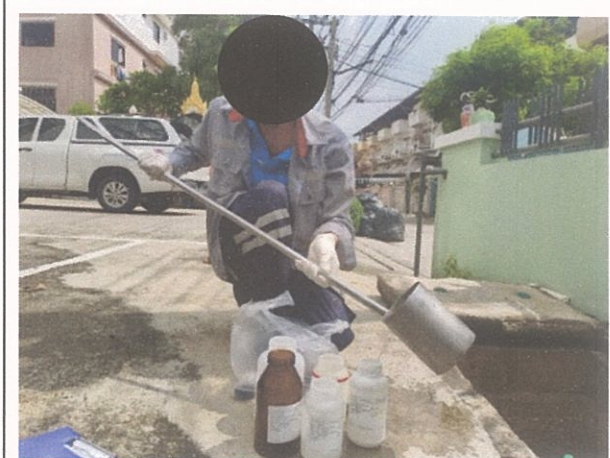
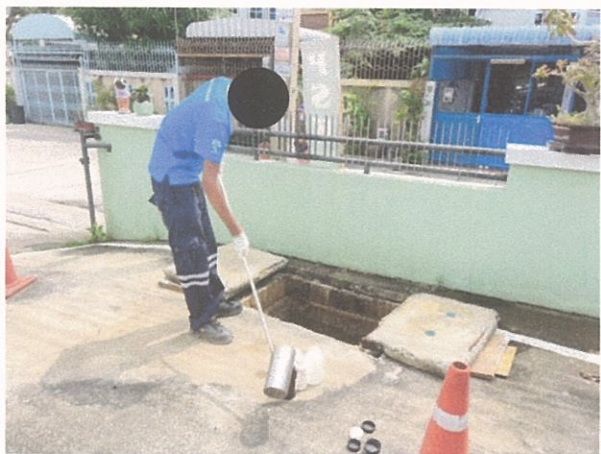
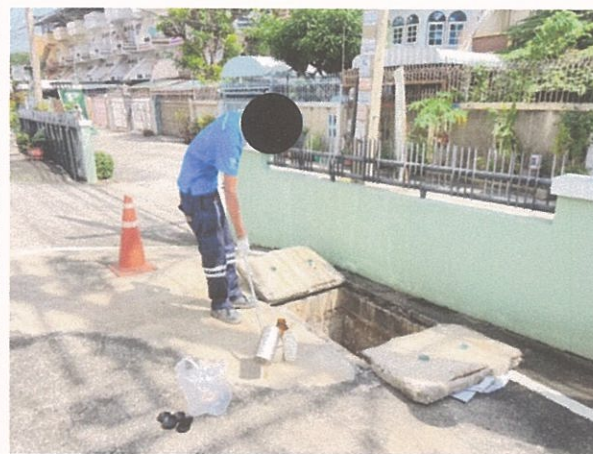
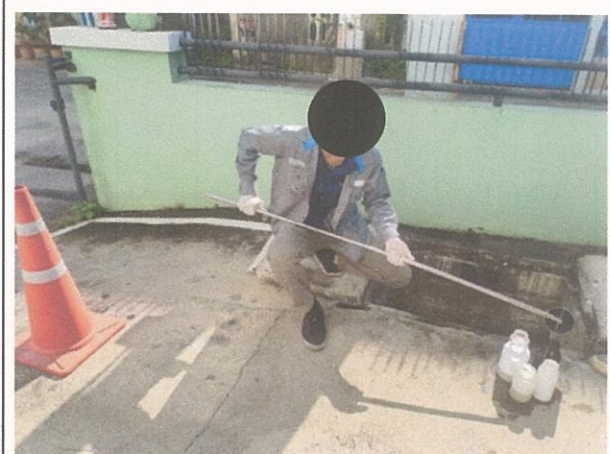
| มาตรการป้องกันและแก้ไขผลกระทบสิ่งแวดล้อม | ผลการปฏิบัติตามมาตรการฯ | ปัญหา และ/หรือ ข้อเสนอแนะ | สิ่งอ้างอิง |
|---|---|---|---|
| 3) จัดให้มีการบำบัดน้ำเสียที่เกิดขึ้นจากโครงการ ให้ได้มาตรฐานคุณภาพน้ำทั้ง จากอาคารประเภท ข. ก่อนระบายลงสู่ระบบระบายน้ำสาธารณะ และ ควบคุมดูแลการทำงานของระบบบำบัดน้ำเสียของโครงการให้มีประสิทธิภาพ ตามมาตรฐานการออกแบบ | ✓ - มีการเก็บตัวอย่างคุณภาพน้ำทั้งไปตรวจวิเคราะห์ ระหว่าง เดือนกรกฎาคม - ธันวาคม 2567 ปัจจุบันใช้มาตรฐานคุณภาพน้ำทั้งจากอาคาร ตามประกาศกระทรวงทรัพยากรธรรมชาติและ สิ่งแวดล้อม | - | รูปที่ 2-45<br>ถึง<br>รูปที่ 2-50 |

| มาตรการป้องกันและแก้ไขผลกระทบสิ่งแวดล้อม | ผลการปฏิบัติตามมาตรการฯ | ปัญหา และ/หรือ ข้อเสนอแนะ | สิ่งอ้างอิง |
|---|---|---|---|
| 7) จัดให้มีการติดตามตรวจสอบประสิทธิภาพของระบบบำบัดน้ำเสียของโครงการ โดยการปฏิบัติตามมาตรการติดตามตรวจสอบคุณภาพสิ่งแวดล้อม ของโครงการอย่างเคร่งครัดและรายงานผลให้สำนักงานนโยบายและแผนทรัพยากรธรรมชาติและสิ่งแวดล้อมทราบทุก 6 เดือน | ✓ - โครงการฯ เริ่มดำเนินการการปฏิบัติตามมาตรการป้องกันและแก้ไขในรอบเดือนกรกฎาคม - ธันวาคม 2567 | - | รูปที่ 2-45<br>ถึง<br>รูปที่ 2-50 |

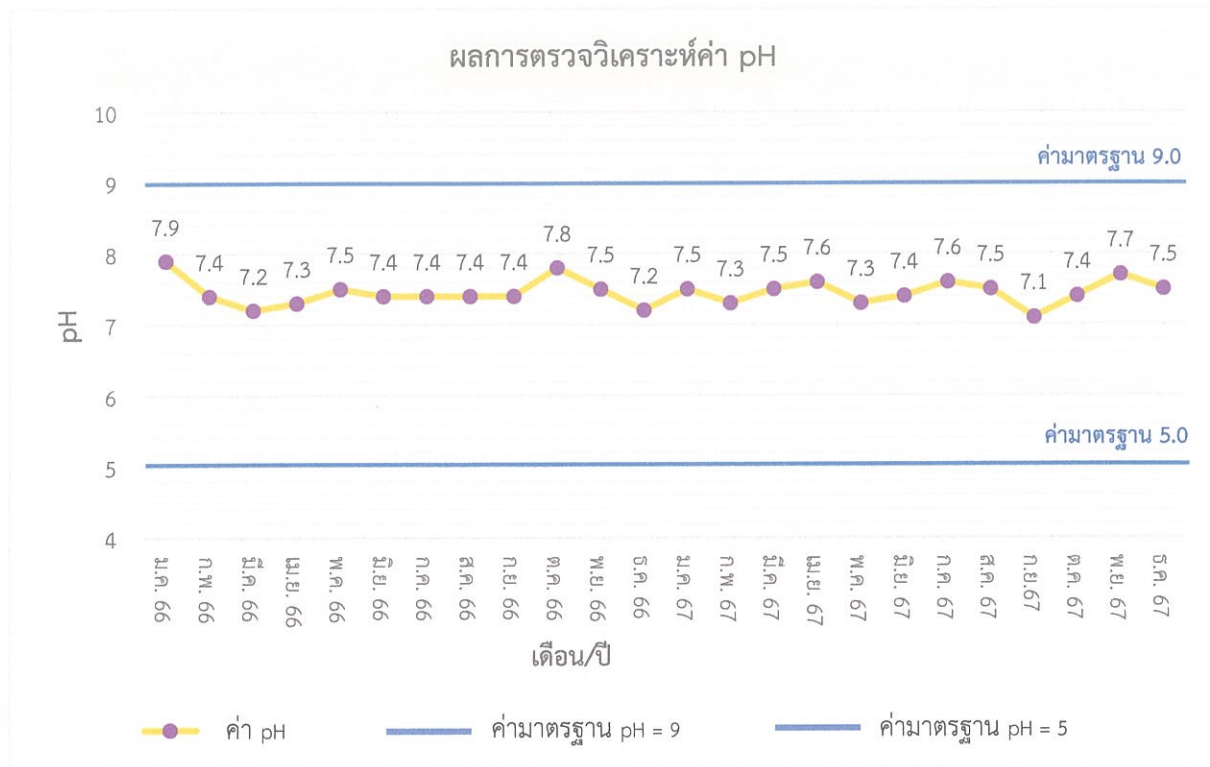
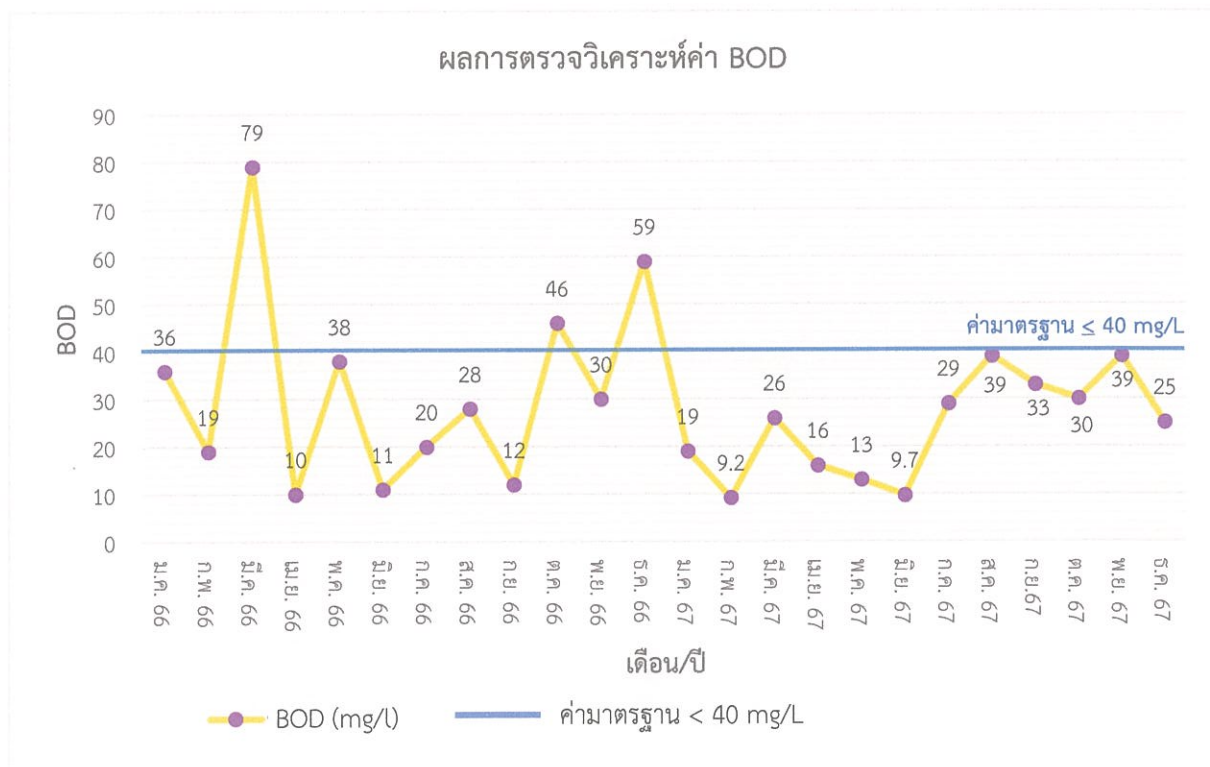
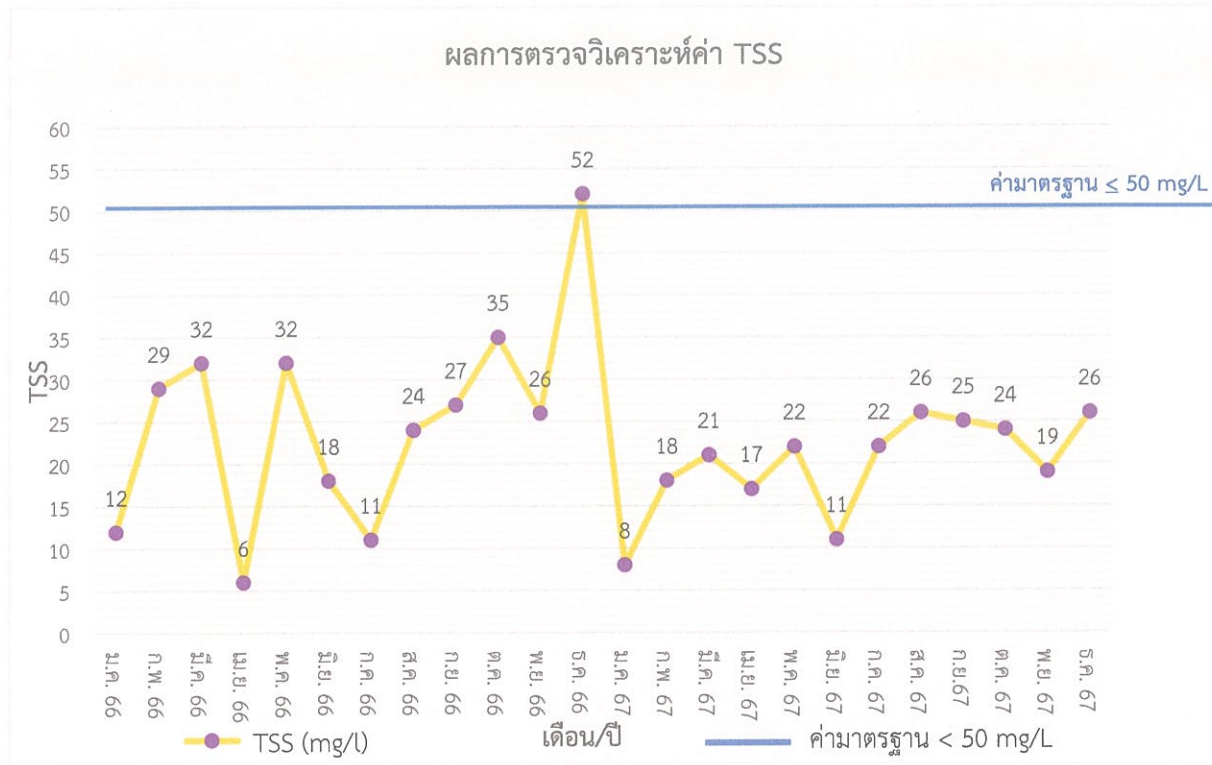
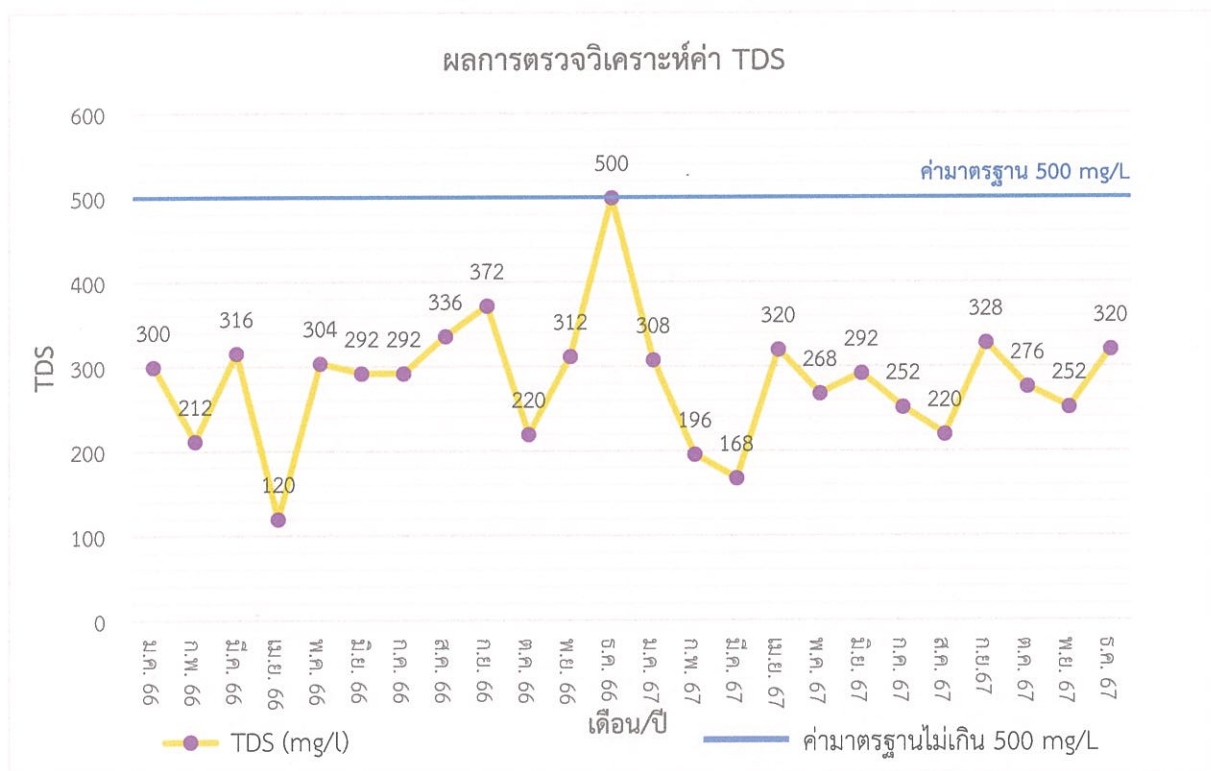
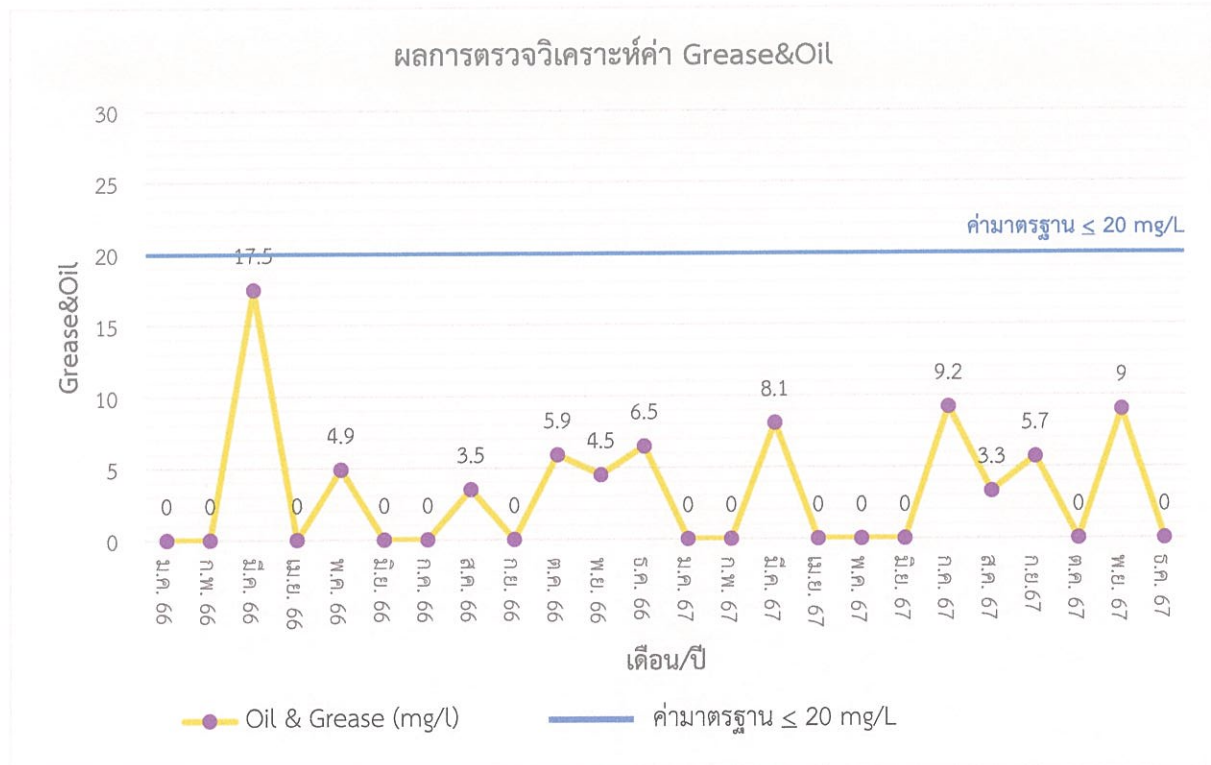
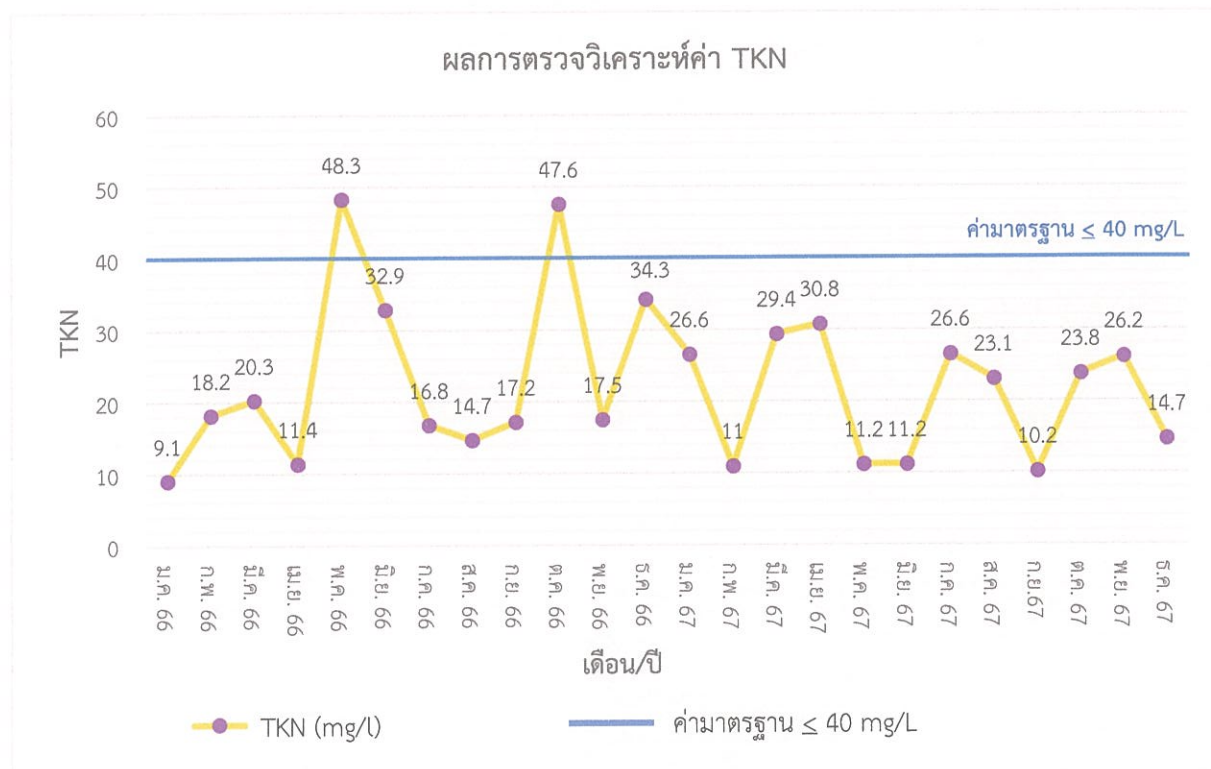
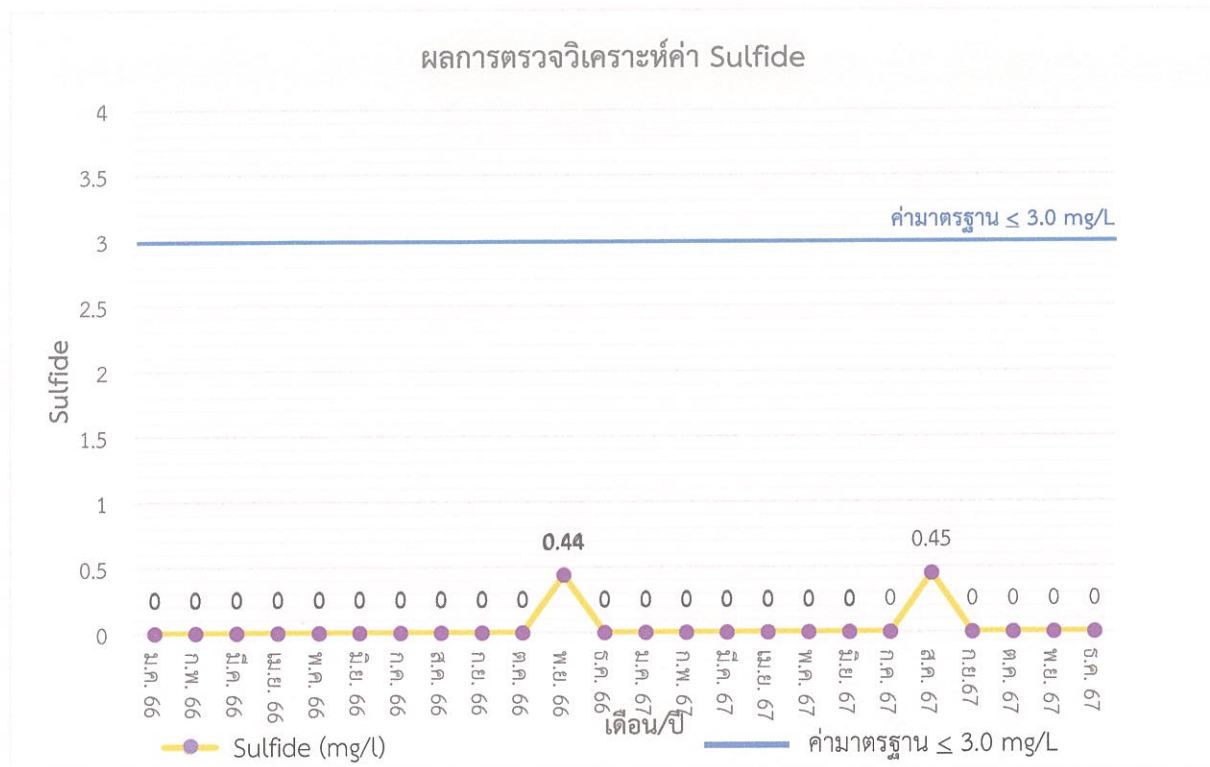
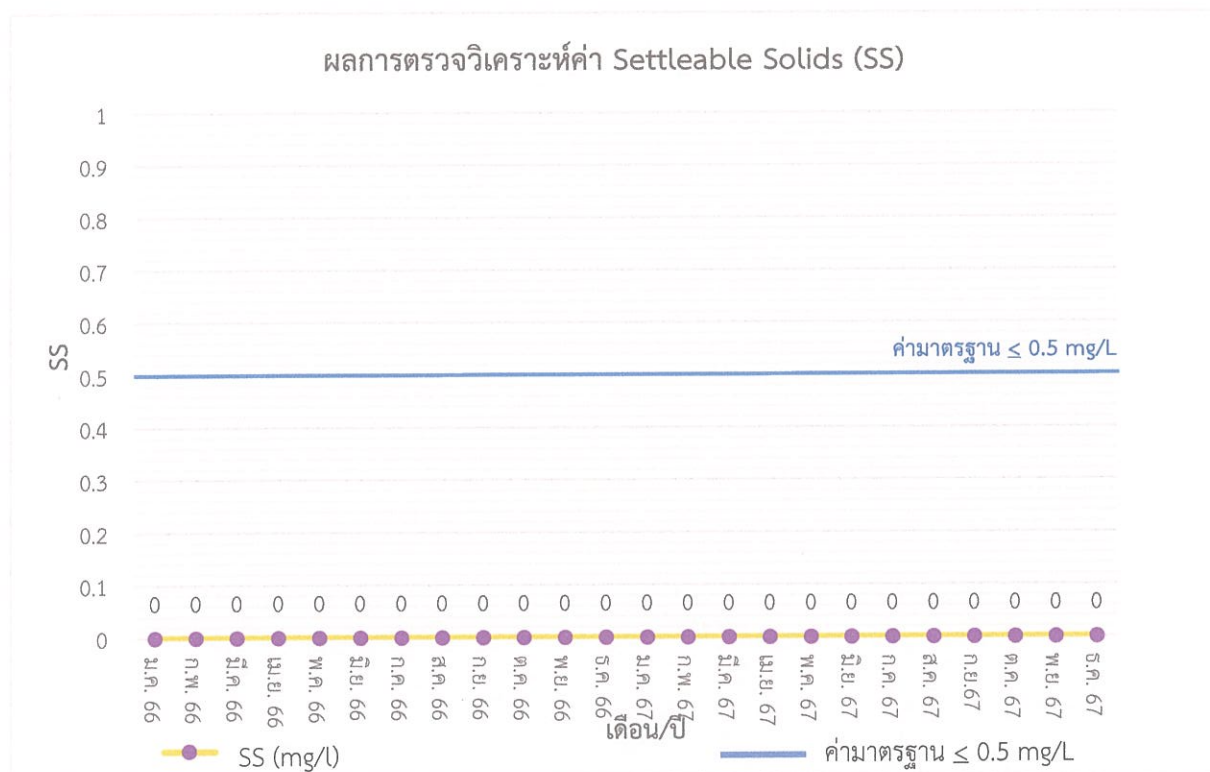
ผลการตรวจวัดในเดือนกรกฎาคมถึงเดือนธันวาคม พ.ศ.2567 มีค่าความเป็นกรด-ด่าง (pH) เท่ากับ 7.1-7.7 ค่าความสกปรก (BOD) มีค่าอยู่ระหว่าง 25-39 มิลลิกรัมต่อลิตร ปริมาณของแข็งแขวนลอย (TSS) มีค่าอยู่ระหว่าง 19-29 มิลลิกรัมต่อลิตร ค่าสารที่ละลายได้ทั้งหมด (TDS) มีค่าอยู่ระหว่าง 220-328 มิลลิกรัมต่อลิตร ไขมันและน้ำมัน (Grease & Oil) มีค่าอยู่ระหว่าง <3.0-9.2 มิลลิกรัมต่อลิตร ค่าไนโตรเจน (Nitrogen) ในรูปที่ เค เอ็น (TKN) มีค่าอยู่ระหว่าง 10.2-26.6 มิลลิกรัมต่อลิตร ค่าซัลไฟด์ (Sulfide) มีค่าอยู่ระหว่าง <0.30-0.45 มิลลิกรัมต่อลิตร ค่าตะกอนหนัก (Settleable Solids) มีค่าเท่ากับ <0.5 มิลลิกรัมต่อลิตร เมื่อเปรียบเทียบกับค่ามาตรฐานน้ำทิ้งจากอาคารบางประเภทและบางขนาด แสดงผลดังตารางที่ 2.2-3 และกราฟเปรียบเทียบผลการตรวจวัด แสดงดังรูปที่ 2.2-2 ถึงรูปที่ 2.2-9 ตามลำดับ

สรุปผลการตรวจวัดคุณภาพน้ำทิ้งของโครงการ ป.ศรีฤๅษ แมนชั่น จะพบว่าคุณภาพน้ำทิ้งในเดือนกรกฎาคม ถึงเดือนธันวาคม พ.ศ.2567 มีค่าอยู่ในเกณฑ์ค่ามาตรฐานคุณภาพน้ำทิ้งประเภท ค (จำนวนห้องพัก 50 ห้อง แต่ไม่เกิน 250 ห้อง) แสดงผลดังตารางที่ 2.2-3
