รายงานผลการปฏิบัติตามมาตรการป้องกันและแก้ไขผลกระทบ  
สิ่งแวดล้อมและมาตรการติดตามตรวจสอบผลกระทบสิ่งแวดล้อม  
ชื่อโครงการ : โครงการ AEQUA CONDOMINIUM SUKHUMVIT 49

ระยะดำเนินการ  
(เดือนกรกฎาคม - ธันวาคม พ.ศ. 2567)  
(ฉบับปกปิดข้อมูลที่มีกฎหมายคุ้มครอง)

ฉบับที่ 2/2567 เดือนกรกฎาคม - ธันวาคม 2567 (ระยะดำเนินการ)

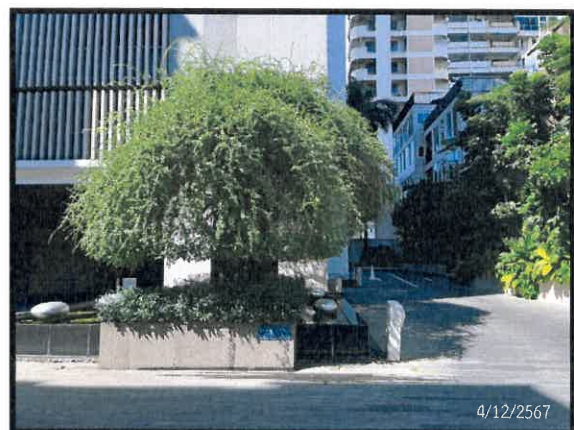
รูปที่ 1.7-1 สถานภาพปัจจุบันของโครงการ

สถานภาพของโครงการในเดือนธันวาคม พ.ศ.2567 พบว่า โครงการได้เปิดดำเนินการเป็นโครงการประเภท อาคารชุดพักอาศัย ขนาดความสูง 29 ชั้น จำนวน 1 อาคาร มีจำนวนห้องชุดพักอาศัย 152 ห้อง แสดงดังรูปที่ 1.7-1

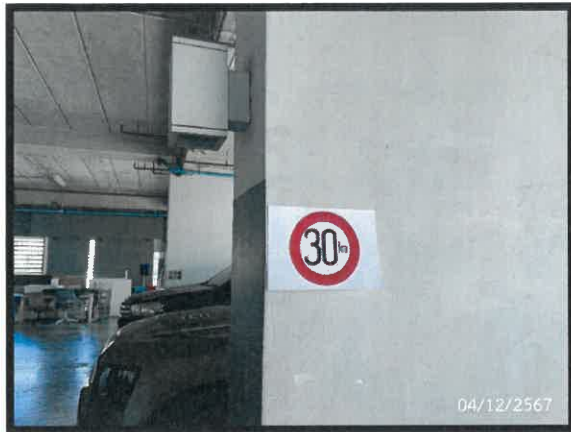
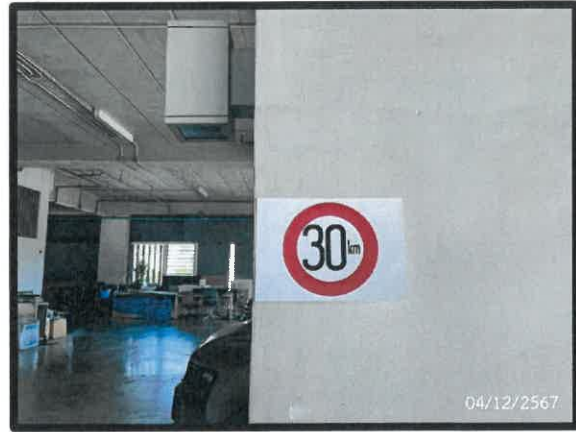
รูปที่ 3-1 ป้ายจำกัดความเร็วภายในโครงการ

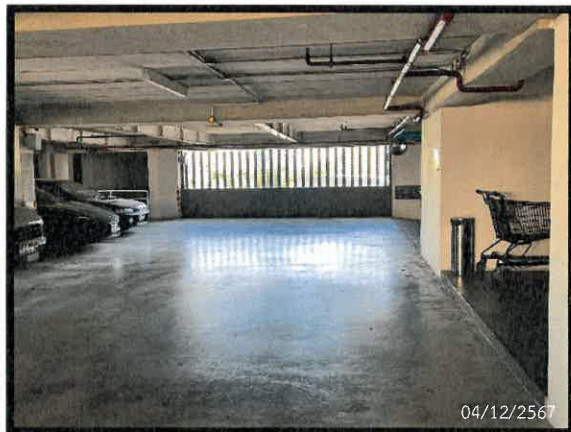
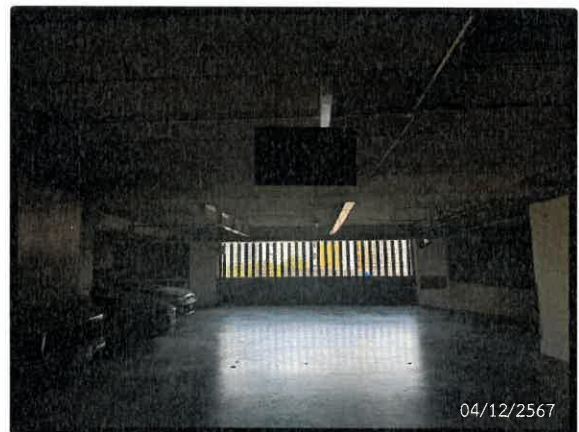
รูปที่ 3-4 ช่องเปิดสำหรับระบายอากาศบริเวณชั้นล่างถึงชั้นที่ 7

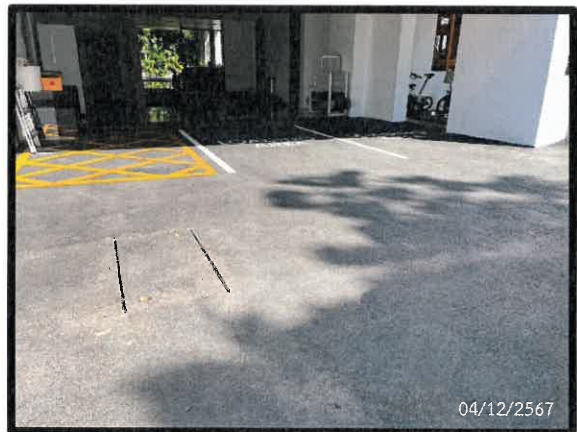
รูปที่ 3-10 ระบบบำบัดน้ำเสียของโครงการ

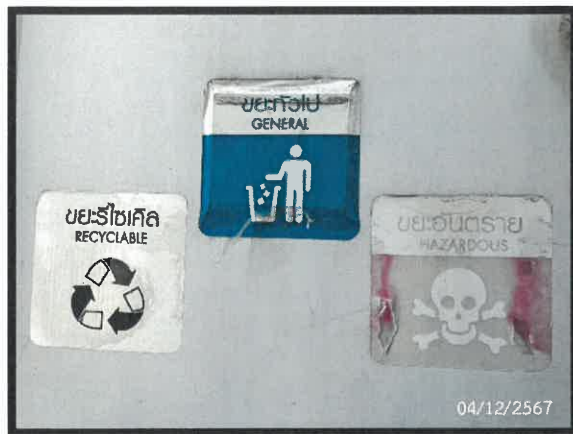
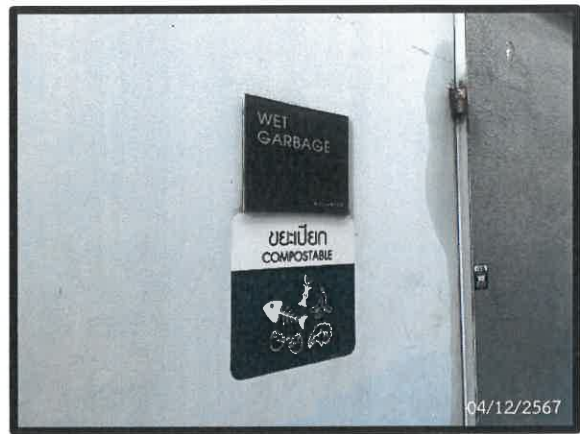
รูปที่ 3-13 ห้องพักมูลฝอยแห้งและห้องพักมูลฝอยเปียก

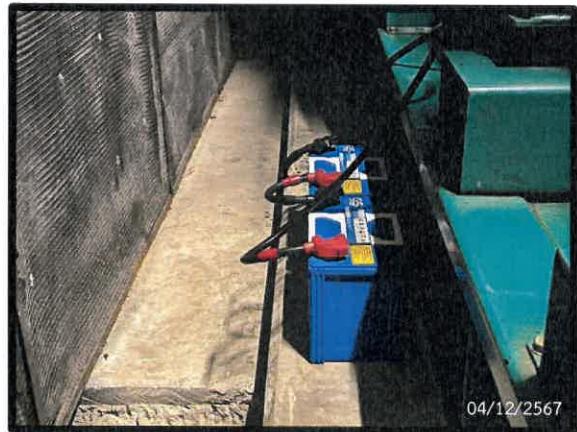
รูปที่ 3-16 ระบบไฟฟ้าสำรอง Battery ขนาด 12 V

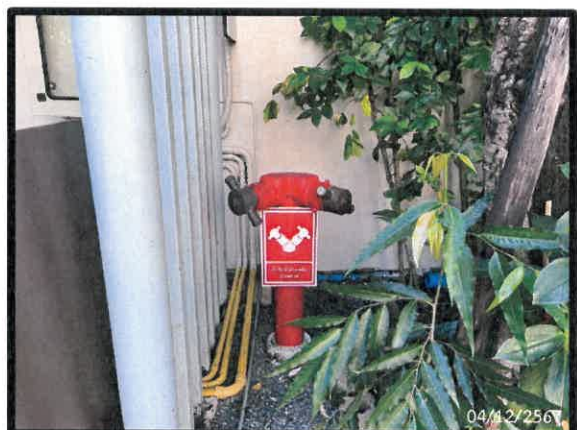
รูปที่ 3-18 หัวรับน้ำดับเพลิงนอกอาคาร

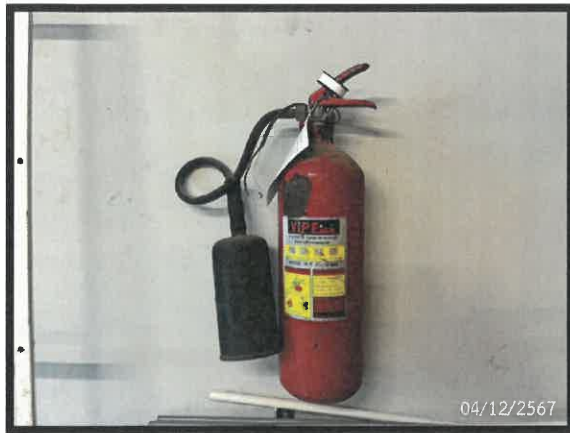
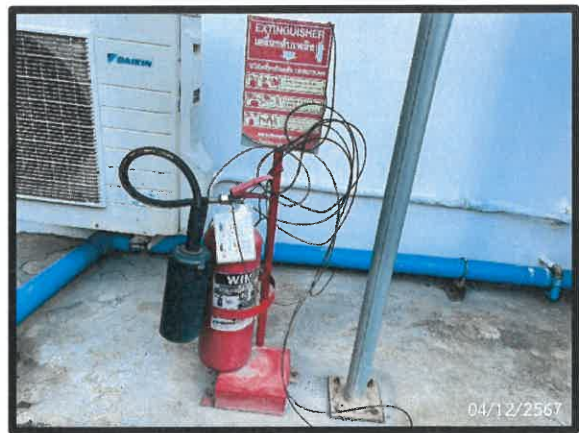
รูปที่ 3-19 ถังดับเพลิงเคมีแบบมือถือ

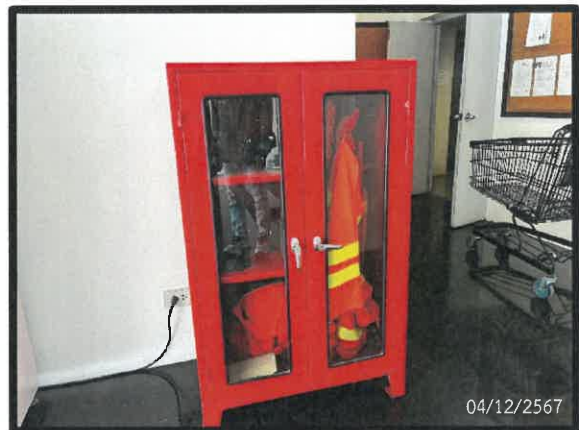
รูปที่ 3-20 ตู้เก็บสายฉีดน้ำดับเพลิงพร้อมอุปกรณ์

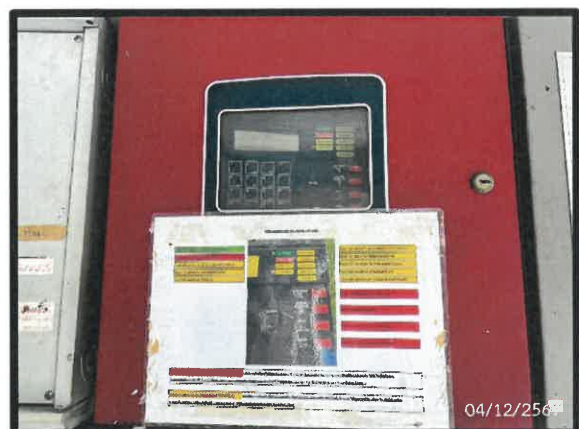
รูปที่ 3-21 ระบบหัวจ่ายน้ำดับเพลิงอัตโนมัติและแผงควบคุม Fire Alarm Control

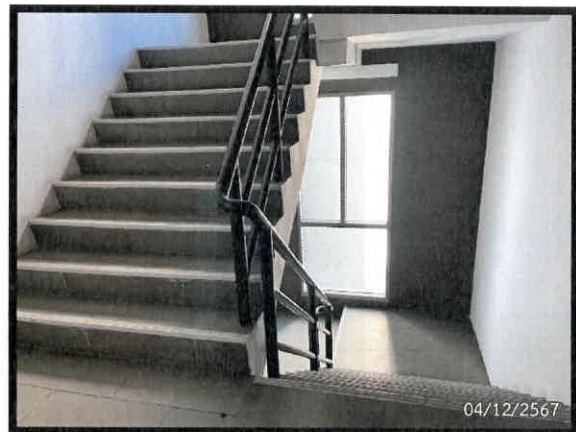
รูปที่ 3-22 บันไดหนีไฟและประตูหนีไฟ

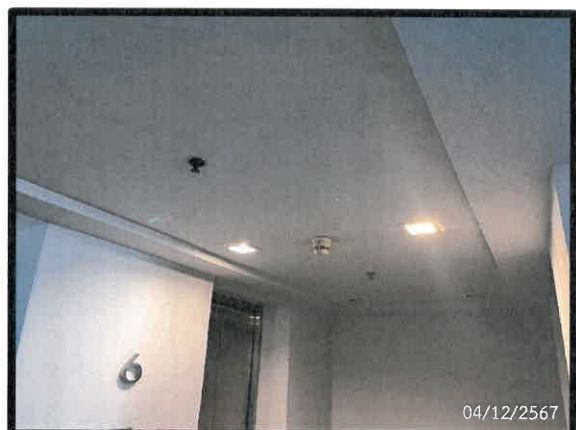
รูปที่ 3-23 เครื่องตรวจจับควันและเครื่องตรวจจับความร้อน

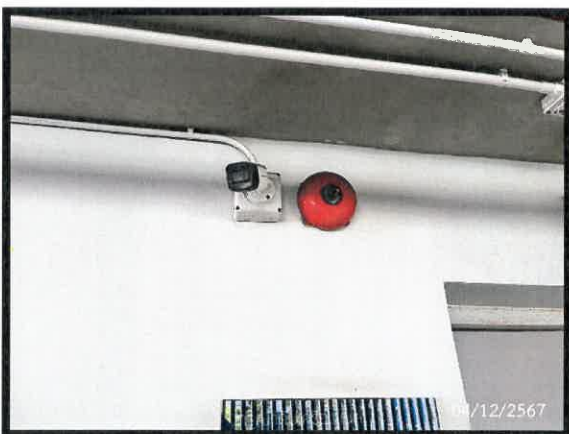
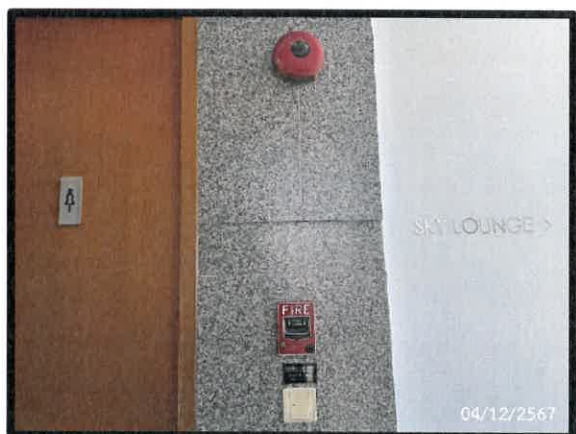
รูปที่ 3-24 เครื่องแจ้งเหตุโดยใช่มือดึง

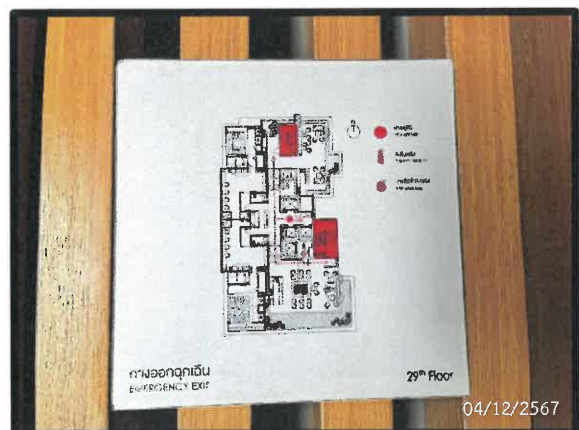
รูปที่ 3-27 ผังเส้นทางอพยพหนีไฟ

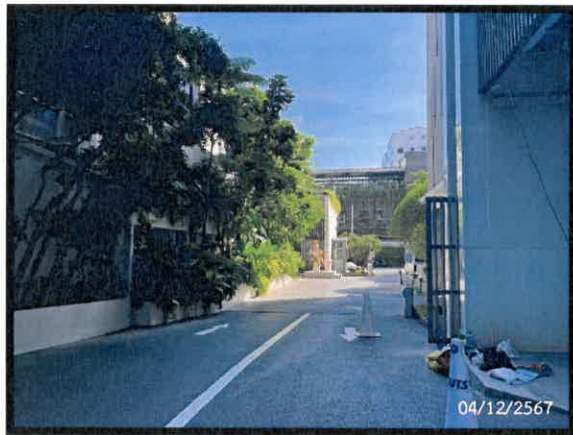
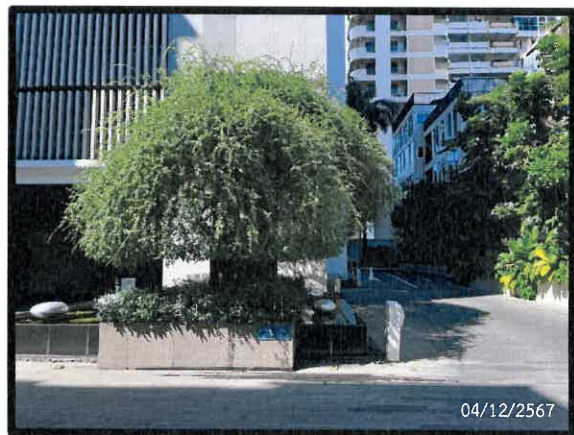
รูปที่ 3-28 จุดจอดรถกระเช้าดับเพลิง
