ผลการดำเนินการตามมาตรการป้องกันและแก้ไขผลกระทบสิ่งแวดล้อมและ
มาตรการตรวจสอบผลกระทบสิ่งแวดล้อม

ผลการดำเนินการตามมาตรการป้องกันและแก้ไขผลกระทบสิ่งแวดล้อมของโครงการในระยะดำเนินการ

ผลการดำเนินการตามมาตรการป้องกันและแก้ไขผลกระทบสิ่งแวดล้อมของโครงการ ดี คอนโด กาญจนวณิช ในระยะดำเนินการ แสดงดังตารางที่ 2.1 ตารางที่ 2.1 แบบบรรยายงานผลการปฏิบัติตามมาตรการป้องกัน และแก้ไขผลกระทบสิ่งแวดล้อมของ โครงการ ดี คอนโด กาญจนวณิช

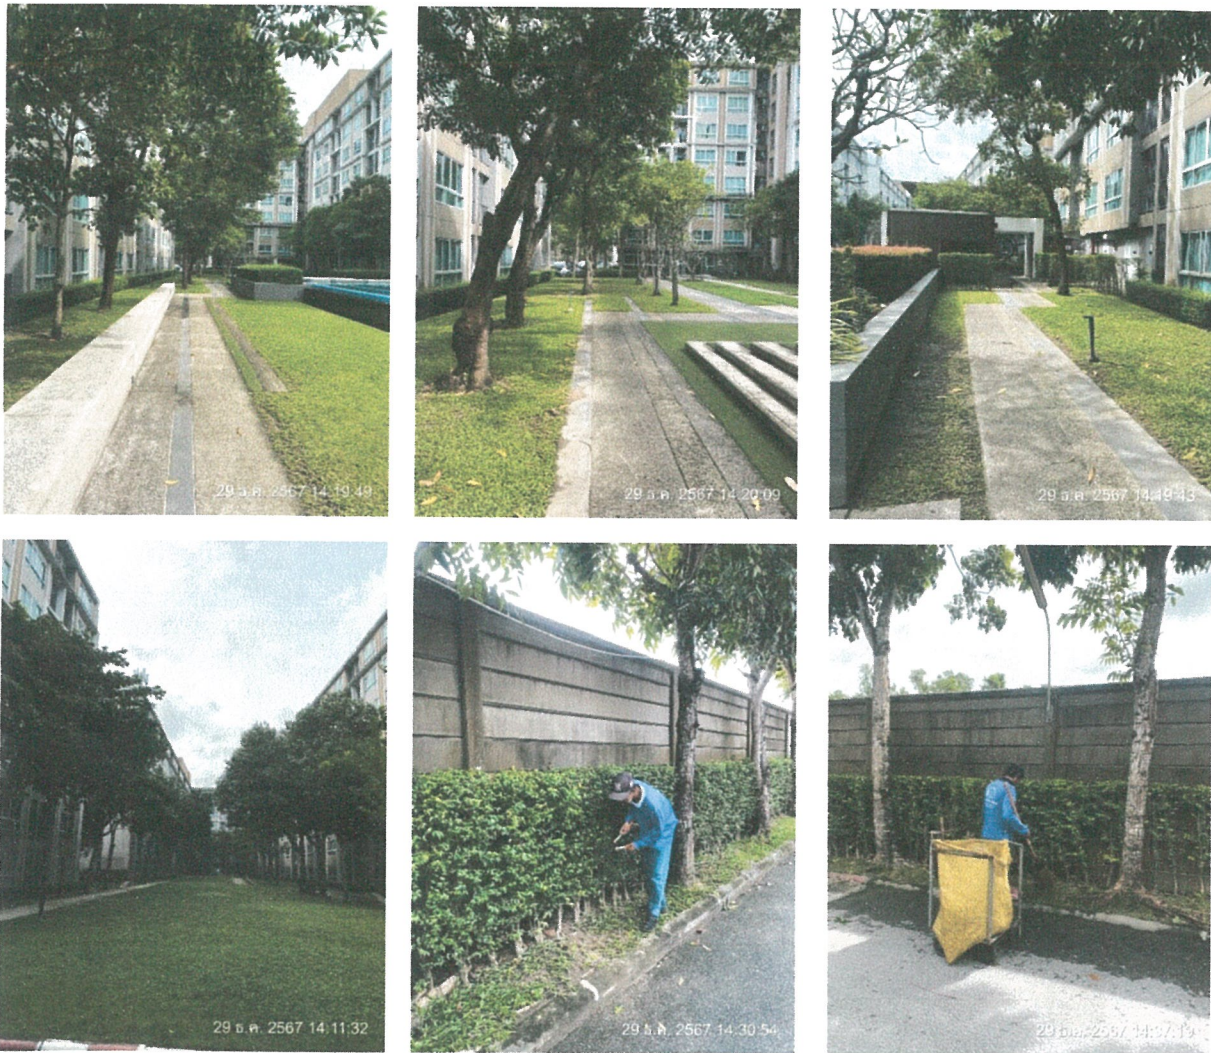
4.5 ทัศนียภาพ (1) ในการจัดพื้นที่สีเขียวให้มีการปลูกไม้ยืนต้นที่สอดคล้องกับสภาพพื้นที่บริเวณพื้นที่ว่างของโครงการ (2) โครงการได้จัดให้มีพื้นที่สีเขียวคิดเป็นพื้นที่ทั้งหมด 6,571.12 ตารางเมตร (ร้อยละ 25.61 ของพื้นที่โครงการ) (3) จัดให้มีเจ้าหน้าที่ดูแลรักษาพื้นที่สีเขียวให้มีสภาพน่าดูอยู่เสมอ เพื่อความสวยงามและความปลอดภัยของผู้พักอาศัย	- พบโครงการมีการจัดพื้นที่สีเขียวและมีการปลูกไม้ยืนต้นไว้โดยรอบพื้นที่โครงการตามที่กำหนดไว้ในมาตรการ และมีคนสวนคอยดูแลรักษาพื้นที่สีเขียวให้มีสภาพที่น่าดูอยู่เสมอ ตลอดระยะเวลาที่เปิดดำเนินการ	-	รูปภาพที่ 2.1 พื้นที่สีเขียวและงานสวน

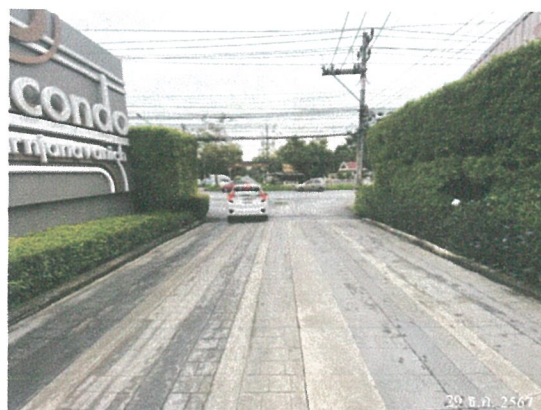
2. การคมนาคมขนส่ง (1) ตรวจสอบการอำนวยความสะดวกในการเข้าออกโครงการทุก 6 เดือน ตลอดระยะเวลาดำเนินการ (2) ตรวจสอบการจราจรบริเวณทาง เข้า – ออก บนถนนสาธารณะและไหล่ทาง ทุก 6 เดือน ตลอดระยะเวลาดำเนินการ	- โครงการมีเจ้าหน้าที่ตรวจสอบการกีดขวางการจราจร การติดตั้งป้ายแสดงทิศทางการเดินรถเข้า-ออกมีเจ้าหน้าที่รักษาความปลอดภัยควบคุมดูแลตลอดเวลา มีไฟส่องสว่าง มีเส้นทางแวงห้ามจอดรถทุกชนิดบริเวณทางเข้าออก บริเวณไหล่ทาง และติดตั้งป้ายเข้าโครงการที่สามารถเห็นได้อย่างชัดเจน	-	รูปภาพที่ 2.12 ป้ายแสดงทิศทางการเดินรถเข้า-ออก รูปภาพที่ 2.2 ไหล่ทางโครงการ รูปภาพที่ 2.4 เจ้าหน้าที่รักษาความปลอดภัย

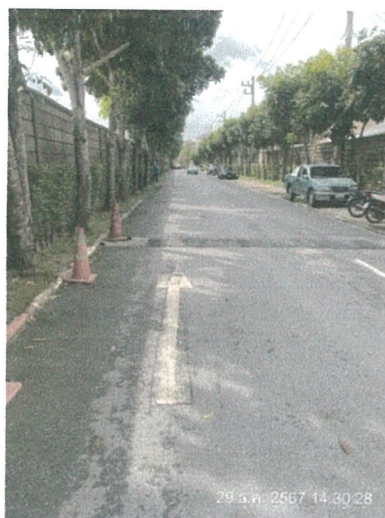
1.2 คุณภาพอากาศ (1) ติดป้ายให้ผู้พักอาศัยระดับเครื่องยนต์ในกรณีที่ไม่มีการขับเคลื่อน เช่น กรณีที่จอดรถอยู่พักอาศัยคนอื่น และลดความเร็วของยานพาหนะภายในโครงการเพื่อลดปัญหาเรื่องฝุ่นพิษกระจาย (2) จัดพื้นที่สีเขียวโดยรอบพื้นที่โครงการ รวมทั้งทำการรักษา และเพิ่มพื้นที่สีเขียวบริเวณพื้นที่ว่าง เพื่อให้ช่วยลดระดับมลสารที่เกิดจากยานพาหนะที่เข้ามาในพื้นที่โครงการ (3) จำกัดความเร็วของรถภายในโครงการ เพื่อป้องกันการฟุ้งกระจายของฝุ่นบริเวณผิวถนน โดยติดป้ายจำกัดความเร็ว	- ทางโครงการมีการติดป้ายระดับเครื่องยนต์ไว้บริเวณที่จอดรถภายในโครงการ ซึ่งสามารถมองเห็นได้อย่างชัดเจน - ทางโครงการมีการจัดพื้นที่สีเขียวไว้โดยรอบบริเวณพื้นที่โครงการรวมถึงมีคนสวนคอยดูแลบำรุงรักษาตลอดระยะเวลาที่เปิดดำเนินการ - พบภายในโครงการมีคันชะลอความเร็วของรถ และมีการติดป้ายจำกัดความเร็วของรถซึ่งสามารถมองเห็นได้อย่างชัดเจน	-	รูปภาพที่ 2.10 ป้ายดับเครื่องยนต์ รูปภาพที่ 2.1 พื้นที่สีเขียวและงานสวน รูปภาพที่ 2.8 คันชะลอความเร็ว รูปภาพที่ 2.9 ป้ายจำกัดความเร็ว

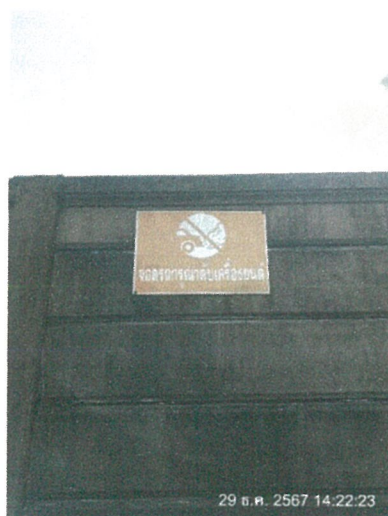
1.3 เสียงและกลิ่น (1) จำกัดความเร็วของรถยนต์ภายในพื้นที่โครงการให้ไม่เกิน 30 กิโลเมตร/ชั่วโมง (2) ทำป้ายประชาสัมพันธ์ให้ดับเครื่องยนต์เมื่อจอดรถ (3) ปลุกต้นไม้ยืนต้นเป็นรั้วกันเสียงโดยรอบโครงการ	- พบโครงการมีการติดตั้งป้ายจำกัดความเร็วของรถยนต์ไว้ภายในพื้นที่โครงการไม่เกิน 30 กิโลเมตร/ชั่วโมง ซึ่งสามารถมองเห็นได้ชัดเจน - พบโครงการมีการติดป้ายประชาสัมพันธ์ให้ดับเครื่องยนต์ไว้บริเวณลานจอดรถภายในพื้นที่โครงการ - พบโครงการมีการปลุกต้นไม้ยืนต้นเป็นรั้วกันเสียงไว้โดยรอบบริเวณพื้นที่โครงการ และมีคนสวนคอยดูแลบำรุงรักษา ตลอดระยะเวลาที่เปิดดำเนินการ	- - -	รูปภาพที่ 2.9 ป้ายจำกัดความเร็ว รูปภาพที่ 2.10 ป้ายดับเครื่องยนต์ รูปภาพที่ 2.1 พื้นที่สีเขียวและงานสวน

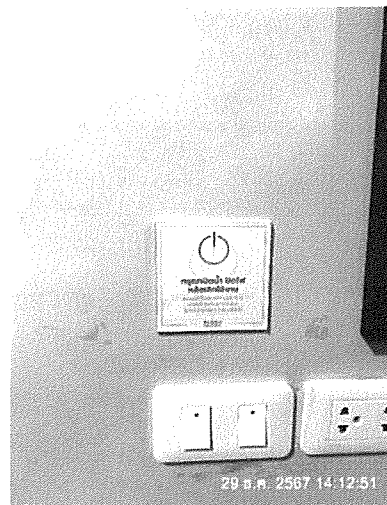
3.7 ไฟฟ้า (ต่อ) (6) เปิดไฟฟ้ส่วนกลางระหว่าง เวลา 18.00-06.00 น (7) เลือกใช้ไฟฟ้าส่องสว่างและอุปกรณ์ไฟฟ้าต่างๆ ส่วนกลาง แบบประหยัดพลังงานและดูแลเรื่องการเปิดไฟส่องสว่างเวลากลางคืน ไม่ให้รบกวนผู้ที่อยู่อาศัยใกล้เคียง (8) บำรุงรักษาอุปกรณ์ระบบไฟฟ้าส่วนกลางเพื่อรักษาระดับการใช้ไฟฟ้าให้ต่ำ (9) ตรวจสอบและซ่อมบำรุงระบบไฟฟ้าส่วนกลางภายในโครงการให้อยู่ในสภาพดีอยู่เสมอ (10) อบรมเจ้าหน้าที่ทุกคนให้ตระหนักในเรื่องการประหยัดพลังงานเป็นประจำ (11) รมรงคืให้ผู้พักอาศัยใช้ไฟฟ้าอย่างประหยัด (12) จัดเจ้าหน้าที่ที่นั่นทำความสะอาดหลอดไฟ และโคมไฟ ส่วนกลางอยู่เสมอ เพราะฝุ่นละอองที่เกาะหลอดไฟจะทำให้แสงสว่างลดน้อยลง	- โครงการมีเจ้าหน้าที่เปิด-ปิดไฟฟ้ส่วนกลางตามเวลาที่เหมาะสม - พบโครงการเลือกใช้หลอดไฟและอุปกรณ์ไฟฟ้าต่างๆ แบบประหยัดพลังงาน - พบโครงการจัดให้มีเจ้าหน้าที่คอยดูแล ตรวจสอบและซ่อมบำรุงระบบไฟฟ้าให้อยู่ในสภาพดีอยู่เสมอ ตลอดระยะเวลาที่เปิดดำเนินการ - พบโครงการมีการติดป้ายรณรงค์ให้เจ้าหน้าที่และผู้พักอาศัยใช้ไฟฟ้าอย่างประหยัดไว้ภายในโครงการ เพื่อให้ทุกคนตระหนักในเรื่องของการประหยัดพลังงาน - พบโครงการมีเจ้าหน้าที่คอยทำความสะอาดหลอดไฟ และโคมไฟส่วนกลาง รวมถึงซ่อมบำรุงหรือเปลี่ยนใหม่ในกรณีที่เสื่อมสภาพตลอดระยะเวลาที่เปิดดำเนินการ	-	- รูปภาพที่ 2.43 อุปกรณ์ไฟฟ้าประหยัดพลังงาน รูปภาพที่ 2.52 งานซ่อมบำรุงเอกสารแนบที่ 12 รายงานการใช้ไฟฟ้า/น้ำประปา รูปภาพที่ 2.14 ป้ายรณรงค์ประหยัดน้ำ/ไฟ รูปภาพที่ 2.52 งานซ่อมบำรุง

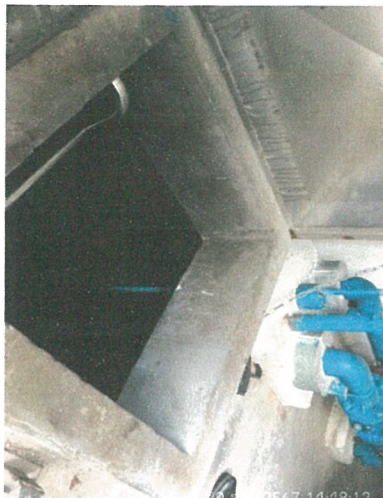
รูปภาพที่ 2.25 ถังเก็บน้ำใต้ดิน

3.3 การใช้น้ำ (1) ถึงเก็บน้ำสำรองที่รวมปริมาณน้ำที่กักเก็บไว้ใช้ในโครงการเท่ากับ 903.06 ลูกบาศก์เมตร สามารถสำรองน้ำใช้ได้มากกว่า 1 วัน (2) จัดให้มีการทดสอบเพื่อตรวจสอบโครงสร้างด้วยไฮโดรซิล เพื่อป้องกันการปนเปื้อนที่เกิดจากถังเก็บน้ำประปา โครงการจะเลือกใช้ไฮโดร ซิล วัสดุกันซึม ชนิดโพลีเอสเตอร์ซีเมนต์ (Cement Base) สามารถใช้ในงานฉาบหรือทาป้องกันการซึมในงานพื้นผิวโครงการคอนกรีต และสามารถใช้งานโครงสร้างคอนกรีต และสามารถใช้งานโครงสร้างที่สัมผัสกับน้ำดื่ม (non-toxic) ปราศจากสารพิษ (3) จัดให้มีท่อรับน้ำประปา เข้าสู่ถังเก็บน้ำคอนกรีตเสริมเหล็กใต้ดินแต่ละอาคาร โดยใช้แรงโน้มถ่วงก่อนสูบน้ำไปยังแต่ละอาคาร โดยไม่ต้องนำประปาจากท่อหลักโดยตรง	ผลการปฏิบัติตามมาตรการป้องกันและแก้ไขผลกระทบสิ่งแวดล้อม ช่วงดำเนินการ - พบโครงการมีถังเก็บน้ำใต้ดิน และถังเก็บน้ำคอนกรีตเสริมเหล็กบนชั้นดาดฟ้าซึ่งเพียงพอต่อการกักเก็บน้ำไว้ใช้ในโครงการ - พบถังเก็บน้ำภายในโครงการที่มีการเคลือบผิวโครงสร้างด้วยไฮโดรซิล เพื่อป้องกันการปนเปื้อนเกิดจากถังเก็บน้ำประปา และมีเจ้าหน้าที่คอยดูแลทำความสะอาดอยู่เป็นประจำ - ทางโครงการมีการติดตั้งท่อรับน้ำประปาเข้าสู่ถังเก็บน้ำคอนกรีตเสริมเหล็กใต้ดินแต่ละอาคาร และมีช่างคอยสำรวจรอยรั่วของท่อน้ำอยู่เป็นประจำ ตลอดระยะเวลาที่เปิดดำเนินการ	- - -	รูปภาพที่ 2.25 ถึงเก็บน้ำใต้ดิน รูปภาพที่ 2.25 ถึงเก็บน้ำใต้ดิน

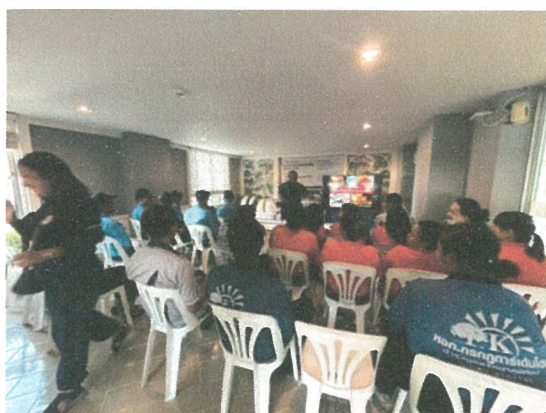
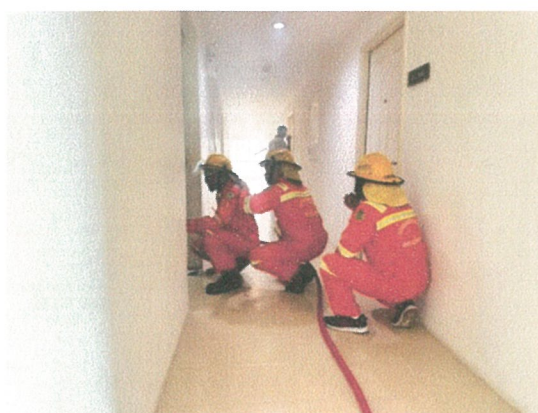
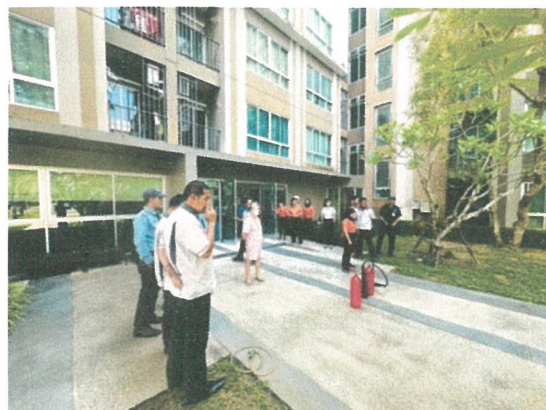
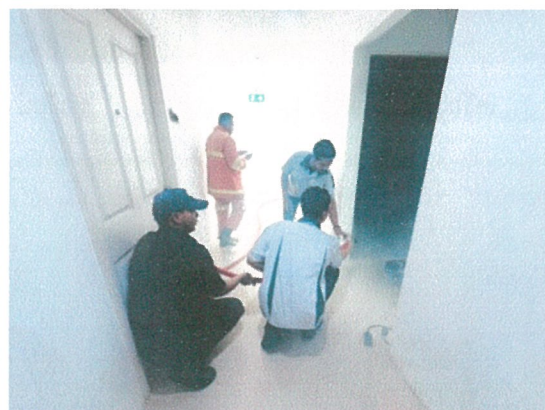
1. ทรัพยากรกายภาพ (1) ตรวจสอบการซ่อมแผนอพยพเพื่อความปลอดภัยของผู้ที่พักอาศัยและพนักงานในโครงการทุก 1 ปี ตลอดระยะเวลาดำเนินการ	- ทางโครงการมีการตรวจสอบเส้นทางหนีภัย และมีการซ้อมแผนอพยพ เช่นเดียวกับการซ้อมแผนอพยพหนีไฟ โดยดำเนินการปีละ 1 ครั้ง ในรอบเดือนกรกฎาคม - ธันวาคม 2567 ทางโครงการได้ดำเนินการซ้อมอพยพหนีไฟ เมื่อวันที่ 3 พฤศจิกายน 2567	-	รูปภาพที่ 2.34 การซ้อมอพยพหนีภัย เอกสารแนบที่ 6 รายงานการซ้อมอพยพอัคคีภัย

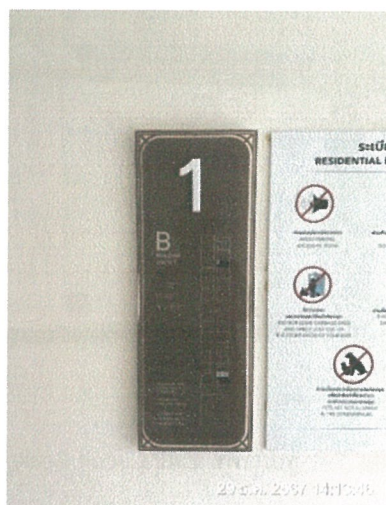
4.4 สุขภาพ (ต่อ) อุบัติเหตุ (1) จัดให้มีระบบป้องกันและแจ้งเตือนอัคคีภัยของโครงการให้เป็นไปตามข้อกำหนดของกฎกระทรวงฉบับที่ 39 (พ.ศ. 2537) ฉบับที่ 47 (พ.ศ. 2540) และฉบับที่ 55 (พ.ศ. 2543) ออกตามความในพระราชบัญญัติควบคุมอาคาร พ.ศ. 2522 (2) ตรวจสอบความพร้อมและประสิทธิภาพการทำงานของระบบป้องกันและระงับอัคคีภัยเป็นประจำทุก 6 เดือน หรือตามข้อกำหนดอายุการใช้งานของผลิตภัณฑ์/อุปกรณ์นั้น (3) จัดให้มีการซ้อมป้องกันอัคคีภัย และการใช้อุปกรณ์ดับเพลิง ภายในโครงการอย่างน้อยปีละ 1 ครั้ง แก่พนักงานของโครงการ เพื่อให้พนักงานและเจ้าหน้าที่ของโครงการเกิดความคุ้นเคย สามารถรับมือกับเหตุการณ์ที่อาจจะเกิดขึ้น รวมทั้งสามารถปฏิบัติงานและใช้ อุปกรณ์ต่างๆ (4) จัดให้มีพนักงานรักษาความปลอดภัย เพื่อดูแลความปลอดภัยในพื้นที่โครงการ (5) ติดป้ายแสดงวิธีการใช้อุปกรณ์ดับเพลิงอย่างชัดเจนที่จุดติดตั้งทุกจุด (6) จัดทำแผนผังเส้นทางอพยพหนีไฟไปยังจุดรวมพล ติดไว้บริเวณทางเดินในอาคาร (7) จัดตั้งกรรมการป้องกันอัคคีภัยโดยกำหนดบทบาทหน้าที่	ผลการปฏิบัติตามมาตรการป้องกันและแก้ไขผลกระทบสิ่งแวดล้อม ช่วงดำเนินการ - พบโครงการมีระบบป้องกันและแจ้งเตือนอัคคีภัยของโครงการในทุกอาคาร อุปกรณ์มีมาตรฐาน อยู่ในสภาพพร้อมใช้งาน มีเจ้าหน้าที่คอยตรวจสอบสภาพการใช้งานอยู่เป็นประจำตลอดระยะเวลาที่เปิดดำเนินการ - โครงการได้มีเจ้าหน้าที่ตรวจสอบอุปกรณ์ป้องกันและเตือนอัคคีภัยทุกเดือนตลอดระยะเวลาดำเนินการ - ทางโครงการมีการซ้อมป้องกันอัคคีภัย และการใช้อุปกรณ์ดับเพลิงภายในโครงการอย่างถูกต้อง อย่างน้อยปีละ 1 ครั้ง โดยหน่วยงานที่มีความรู้ ความชำนาญ เมื่อวันที่ 3 พฤศจิกายน 2567 - พบโครงการมีเจ้าหน้าที่รักษาความปลอดภัยภายในโครงการตรวจ 24 ชั่วโมง - พบโครงการมีการติดป้ายแสดงวิธีการใช้อุปกรณ์ดับเพลิงอย่างชัดเจนที่จุดติดตั้งทุกจุด - โครงการจัดทำผังเส้นทางอพยพหนีไฟ เพื่อไปยังจุดรวมพล ติดไว้บริเวณทางเดินในอาคาร - ทางโครงการมีแผนฉุกเฉินที่กำหนดบทบาทหน้าที่	-	รูปภาพที่ 2.32 ระบบป้องกันและเตือนอัคคีภัย เอกสารแนบที่ 5 บันทึกการตรวจสอบระบบป้องกันและเตือนอัคคีภัย รูปภาพที่ 2.34 การซ้อมอพยพหนีภัย เอกสารแนบที่ 6 รายงานการซ้อมอพยพอัคคีภัย รูปภาพที่ 2.4 เจ้าหน้าที่รักษาความปลอดภัย รูปภาพที่ 2.33 ป้ายแสดงวิธีการใช้อุปกรณ์ดับเพลิง รูปภาพที่ 2.35 ผังเส้นทางหนีภัย เอกสารแนบที่ 7 แผนฉุกเฉิน

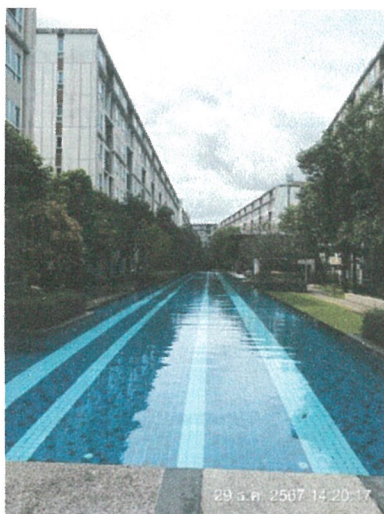
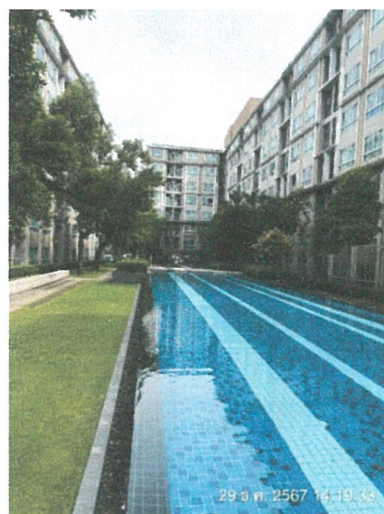
รูปภาพที่ 2.47 สระว่ายน้ำน้ำ

4.3 การจัดการสระว่ายน้ำ (1) จัดให้มีการจัดการและควบคุมคุณภาพน้ำสระว่ายน้ำของโครงการให้อยู่ในเกณฑ์มาตรฐาน ตามค่าแนะนำของคณะกรรมการสาธารณสุข ฉบับที่ 1/2550 (2) ตำแหน่งที่ตั้งของสระว่ายน้ำให้ออกแบบให้อยู่ห่างจากห้องพัก ชะรวม (3) สระว่ายน้ำของโครงการมีการยกระดับขึ้นสูงกว่าพื้นถนนของโครงการ (4) จัดให้มีการปลูกไม้ยืนต้นและไม่พุ่ม เพื่อเพิ่มความร่มรื่นของพื้นที่และช่วยเพิ่มความเป็นส่วนตัวให้แก่ผู้ใช้บริการ (5) โครงสร้างของสระว่ายน้ำสร้างด้วยคอนกรีตเสริมเหล็ก หรือวัสดุที่มีความมั่นคงแข็งแรง ซึ่ไม่น้ำไม้ได้ ผนังเรียบ อยู่ในสภาพดี ทำความสะอาดง่าย (6) จัดให้มีรางระบายน้ำล้นมีฝาปิดรอบสระว่ายน้ำ ไม่เป็นสนิม แข็งแรง ทำความสะอาดง่าย อยู่ในสภาพดีและไม่มีน้ำล้นออกจากตาราง (7) จัดให้มีที่ว่างสำหรับใช้เป็นทางเดินรอบสระน้ำ ไม่ลื่น ไม่มีน้ำขัง และทำความสะอาดง่าย	- ทางโครงการมีการตรวจเช็คคุณภาพน้ำโดยช่าง ในรายการ คลอรีน pH และ salt ทุกวันตลอดระยะเวลาดำเนินการ และมีการส่งตรวจคุณภาพน้ำกับห้องปฏิบัติการตลอดระยะเวลาที่เปิดดำเนินการ - พบโครงการมีตำแหน่งที่ตั้งของสระว่ายน้ำอยู่ห่างจากห้องพักชะรวม - พบสระว่ายน้ำของโครงการมีระดับที่สูงกว่าพื้นถนนของโครงการ - ทางโครงการมีการปลูกไม้ยืนต้นและไม่พุ่ม เพื่อเพิ่มความร่มรื่นให้แก่ผู้ใช้บริการและมีคนสวนคอยดูแลและบำรุงรักษาอยู่ตลอดระยะเวลาที่เปิดดำเนินการ - ทางโครงการได้ออกแบบโครงสร้างของสระว่ายน้ำไว้ตามมาตรการ และสภาพของสระว่ายน้ำในปัจจุบันอยู่ในสภาพดี - พบสระว่ายน้ำของโครงการมีรางระบายน้ำล้น มีฝาปิดรอบสระว่ายน้ำ แข็งแรงไม่เป็นสนิม - ที่ว่างสำหรับใช้เป็นทางเดินรอบสระน้ำ ไม่ลื่น ไม่มีน้ำขัง	- - - - - -	รูปภาพที่ 2.47 สระว่ายน้ำ เอกสารแนบที่ 8 บันทึกการตรวจสอบระบบสระว่ายน้ำ รูปภาพที่ 2.47 สระว่ายน้ำ รูปภาพที่ 2.47 สระว่ายน้ำ รูปภาพที่ 2.1 พื้นที่สีเขียวและงานสวน รูปภาพที่ 2.47 สระว่ายน้ำ รูปภาพที่ 2.48 รางระบายน้ำล้น รูปภาพที่ 2.47 สระว่ายน้ำ

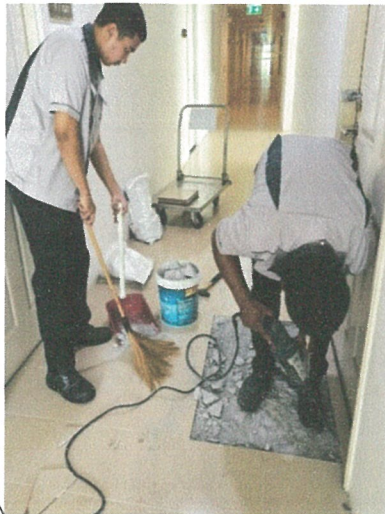
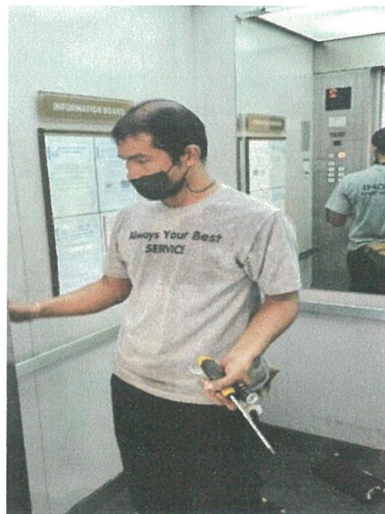
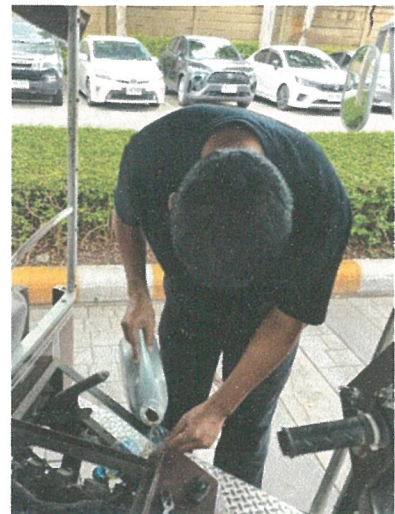
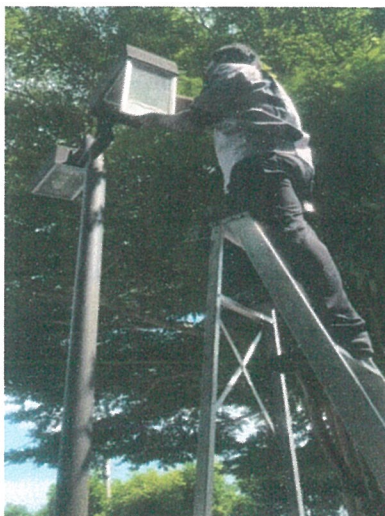
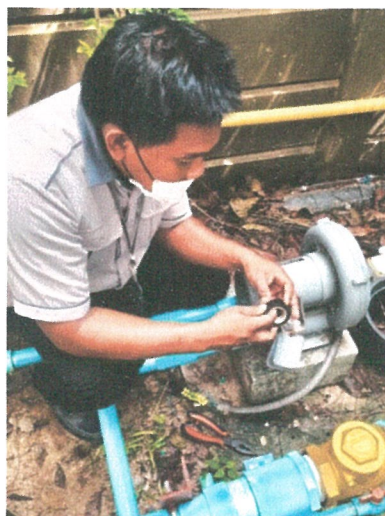
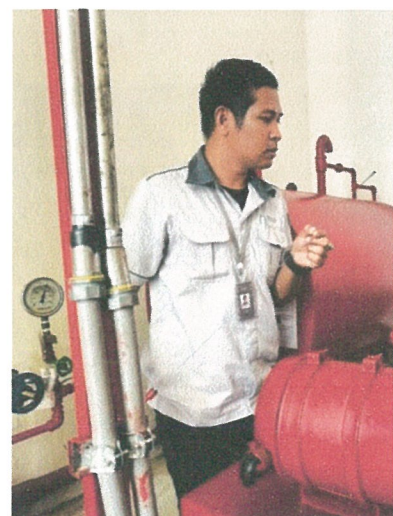
3. การใช้พื้นที่ (1) ตรวจสอบการรั่วไหลของน้ำประปาในเส้นท่อทุกเดือน ตลอดระยะเวลาดำเนินการ	- พบโครงการมีเจ้าหน้าที่คอยตรวจสอบการรั่วไหลของน้ำประปาในเส้นท่อให้อยู่ในสภาพดีอยู่เสมอทุกเดือน ตลอดระยะเวลาที่เปิดดำเนินการ	-	รูปภาพที่ 2.52 งานซ่อมบำรุง เอกสารแนบที่ 14 รายงานการตรวจเช็คระบบน้ำดี
